JR名松線被害箇所調査表

調査日2010年7月3日

協 力：三重大学 大学院 生物資源学研究科 教授 酒井俊典
三重大学 生物資源学部 非常勤講師 相澤泰造

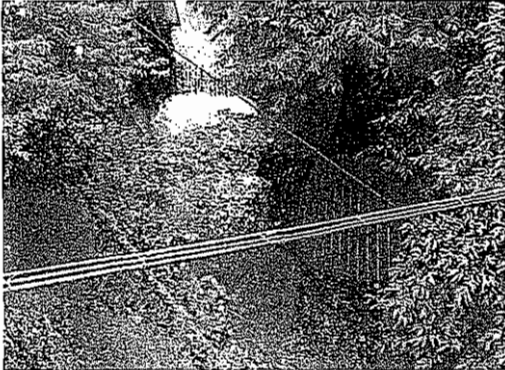
箇所番号	区 間		線路との位置		
No.46	39k798m付近		左		
被災要因	土砂流入（道路から）		土砂流入（溪流から）		盛土流失
	のり面崩壊		護岸洗掘		その他（ ）
対象土砂	土砂の性質	土砂	マサ	花崗岩	片麻状花崗岩
	基盤岩	花崗岩	片麻状花崗岩		その他（ ）
既設対策工他	なし				
コメント	踏切付近（No.45）において、道路側溝と線路横断水路の新設を行う必要がある。No.45の整備を行うことで対処可能と考えられる。				
必要対策工	流水路工	浚渫工	谷止工	山腹工	災害発生リスク (250mm)
	◎				大
写 真

橋梁下流路工

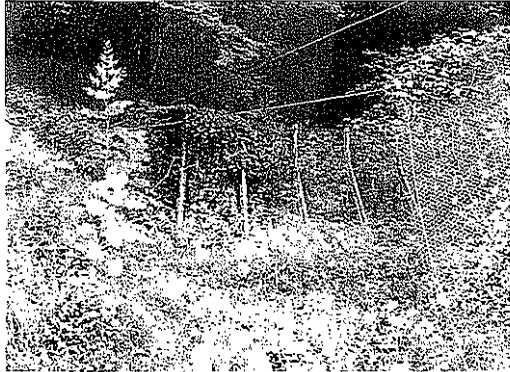
箇所番号 No.47	区間 39k830m付近	線路との位置 左			
被災要因	土砂流入（道路から） のり面崩壊		土砂流入（溪流から） 護岸洗掘		盛土流失 <u>その他（線路手前に流入）</u>
	土砂の性質 基盤岩	土砂 <u>花崗岩</u>	<u>マサ</u> 花崗岩	片麻状花崗岩	その他（ ）
既設対策工他	柵				
コメント	流出土砂は比較的細粒のものが多く、落石防護柵背面に堆砂している。 堆積土砂のしゅんせつと、水路の新設および、谷止工の新設が望ましい。				
必要対策工	流水路工	浚渫工	谷止工	山腹工	災害発生リスク (250mm)
	○		○		中

流入土砂

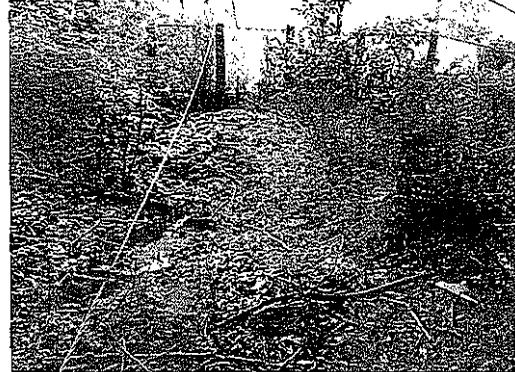
柵背面の堆砂

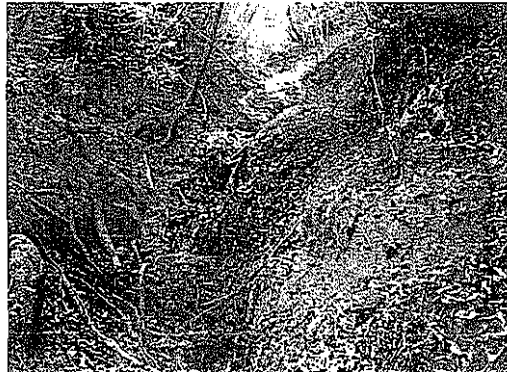
溪流は露岩

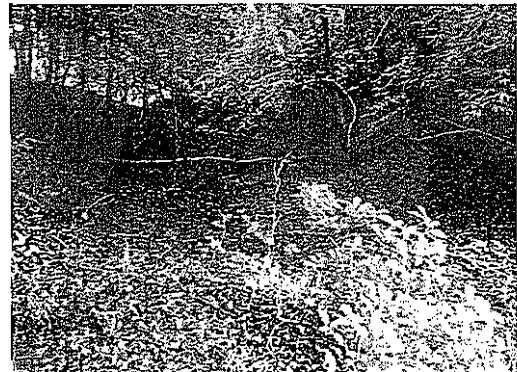
溪流右岸は緩斜面

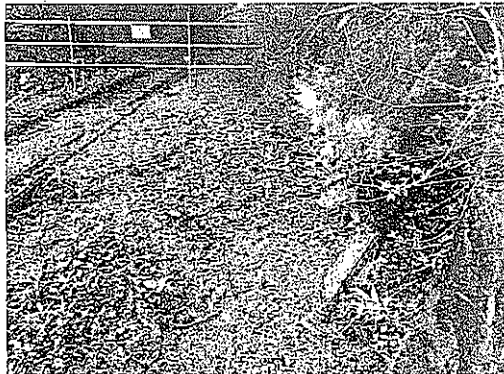
箇所番号	区 間		線路との位置		
No.48	40k240m付近		右		
被災要因	土砂流入（道路から）		土砂流入（溪流から）		盛土流失
	のり面崩壊		護岸洗掘		その他（ ）
対象土砂	土砂の性質	土砂	マサ	花崗岩	片麻状花崗岩
	基盤岩	花崗岩	片麻状花崗岩		その他（ ）
既設対策工他	柵				
コメント	涸れ沢から供給された流出土砂が水路からあふれ線路に堆砂している。 涸れ沢出口からの水路と線路沿い水路の復旧拡幅が必要である。				
必要対策工	流水路工	浚渫工	谷止工	山腹工	災害発生リスク (250mm)
	◎				中

土砂（マサ）の流入

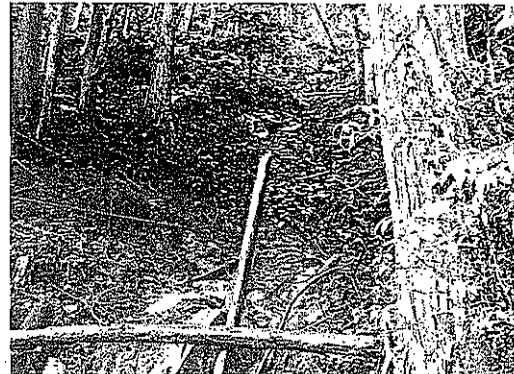
涸れ沢

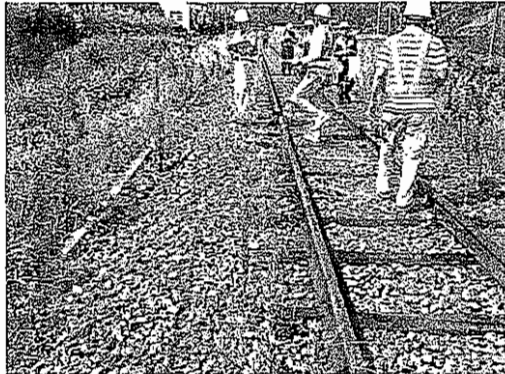
箇所番号	区 間		線路との位置		
1	30k610m付近		左		
被災要因	土砂流入（道路から）		土砂流入（溪流から）		盛土流失
	のり面崩壊		護岸洗掘		その他（表流水流入）
対象土砂	土砂の性質	土砂	マサ	花崗岩	片麻状花崗岩 水の流入
	基盤岩	花崗岩	片麻状花崗岩		その他（ ）
既設対策工他	なし				
コメント	線路脇の凹地に造成地からの表流水が流入し、貯留された。 線路脇の水路を新設することが望ましい。				
必要対策工	流水路工	浚渫工	谷止工	山腹工	災害発生リスク (250mm)
	○				小

全 景

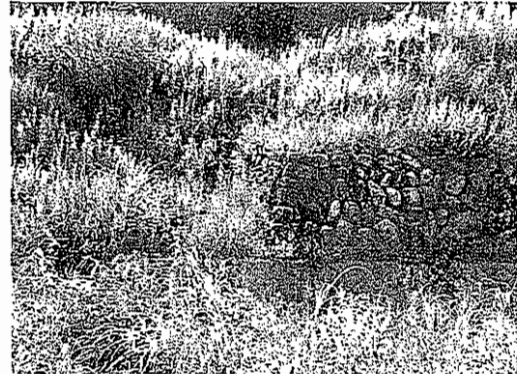
雨水流入箇所

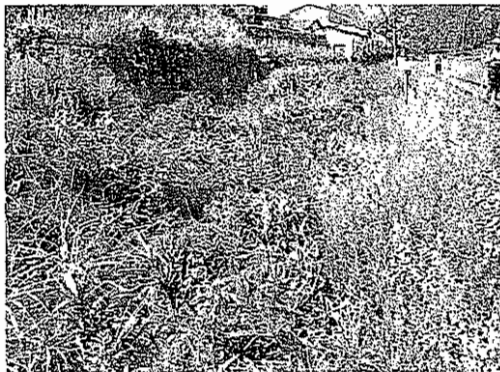
流入水が貯留される凹地

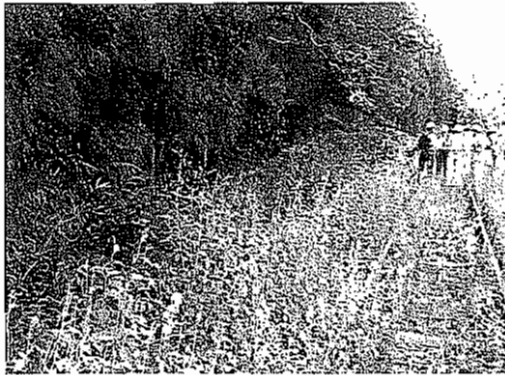
箇所番号	区 間		線路との位置		
2	32k787m付近		左		
被災要因	土砂流入（道路から）		土砂流入（溪流から）		盛土流失
	のり面崩壊		護岸洗掘		その他（ ）
対象土砂	土砂の性質	土砂	マサ	花崗岩	片麻状花崗岩
	基盤岩	花崗岩	片麻状花崗岩		その他（ ）
既設対策工他					
コメント	溪流から少量の流木が流入し、コルゲートパイプ（φ1000）の呑み口に溜まっている。コルゲートパイプ呑み口直上流の石張り水路には変状・土砂の堆砂はない。溪流部水路の新設と流木の除去及び横断コルゲートパイプの清掃が望ましい。				
必要対策工	流水路工	浚渫工	谷止工	山腹工	災害発生リスク (250mm)
	○				小

全 景

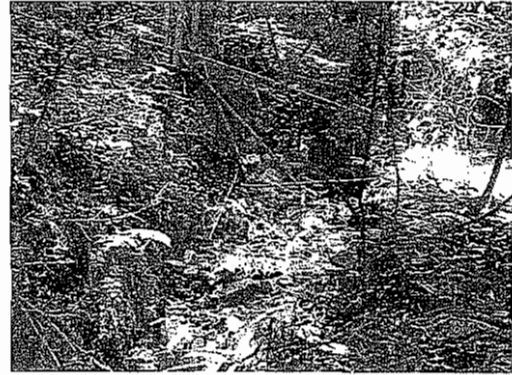
溪流の状況

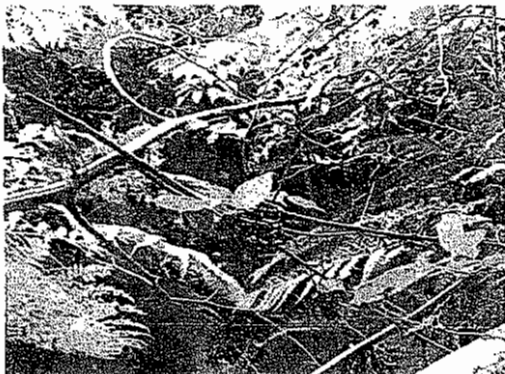
コルゲートパイプ呑み口

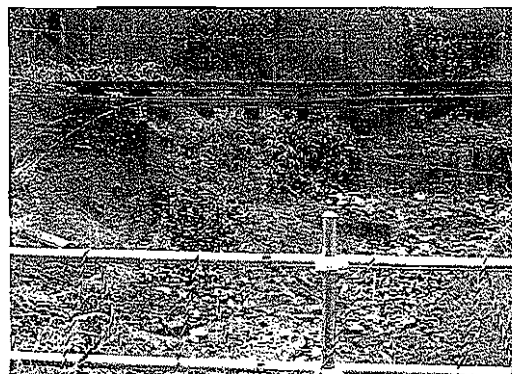
箇所番号	区間		線路との位置		
3	34k300m付近		左		
被災要因	土砂流入（道路から）		土砂流入（溪流から）		盛土流失
	のり面崩壊		護岸洗掘		その他（ ）
対象土砂	土砂の性質	土砂	マサ	花崗岩	片麻状花崗岩
	基盤岩	花崗岩	片麻状花崗岩	その他（線路道床）	
既設対策工他	道路側溝				
コメント	上方道路及び、直上の農地・家屋敷地からの表流水が線路に流入し、盛土が流失している。 上方道路及び、直上の農地・家屋敷地からの表流水を排出するための水路新設が必要である。 また、盛土を再施工する場合は盛土境に暗渠等の排水施設を設置する必要がある。				
必要対策工	流水路工	浚渫工	谷止工	山腹工	災害発生リスク (250mm)
	◎				大

盛土の流失1

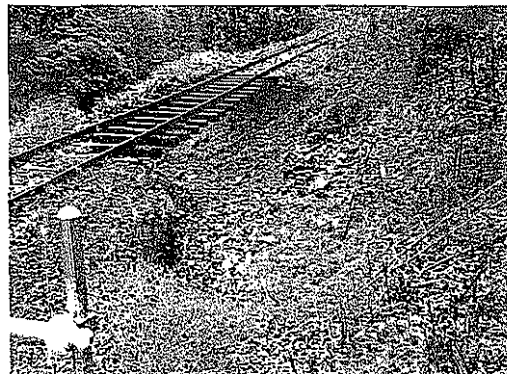
盛土の流失2

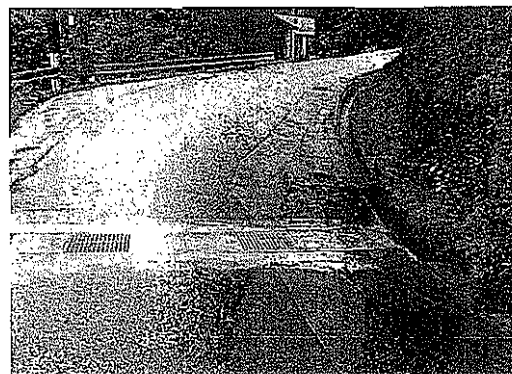
上方の道路・側溝

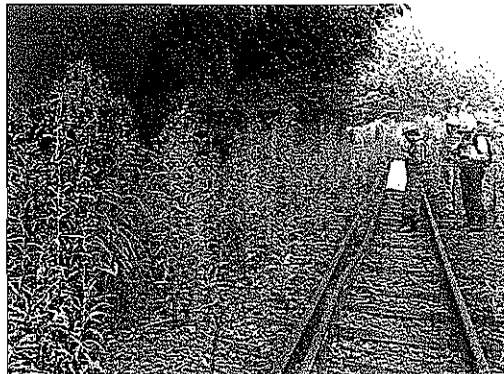
箇所番号	区間	線路との位置			
4	34k650m付近	左			
被災要因	土砂流入（道路から） のり面崩壊		土砂流入（溪流から） 護岸洗掘		盛土流失 <u>その他（表流水流入）</u>
	土砂の性質	土砂	マサ	花崗岩	片麻状花崗岩 <u>水の流入</u>
対象土砂	基盤岩	花崗岩	<u>片麻状花崗岩</u>	その他（線路道床）	
既設対策工他					
コメント	終点側線路脇水路からの表流水が線路脇凹地に流入し、貯留された。「伏びφ300またはこれに至る排水こう」の存在が推定されているが、現地では確認できなかった。 既設線路脇水路と線路横断水路の拡幅が必要である。				
必要対策工	流水路工	浚渫工	谷止工	山腹工	災害発生リスク (250mm)
	◎				中

全 景

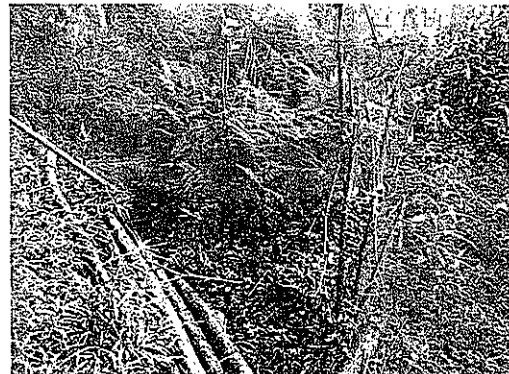
流入水が貯留される凹地

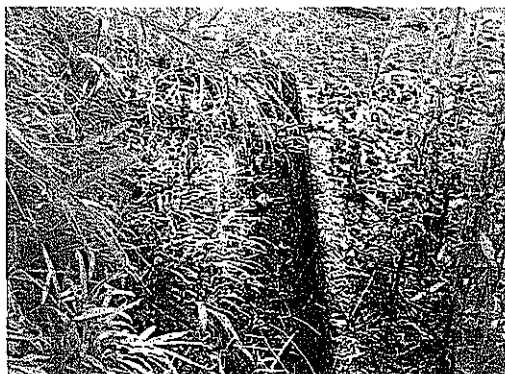
終点側線路脇水路

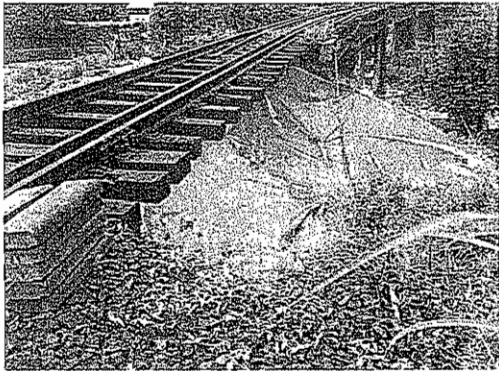
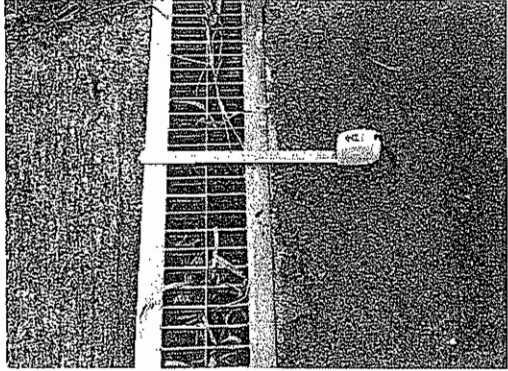
箇所番号	区 間		線路との位置		
5	36k980m付近		左		
被災要因	土砂流入（道路から）		土砂流入（溪流から）		盛土流失
	のり面崩壊		護岸洗掘		その他（ ）
対象土砂	土砂の性質	土砂	マサ	花崗岩	片麻状花崗岩
	基盤岩	花崗岩	片麻状花崗岩		その他（線路道床）
既設対策工他	道路側溝				
コメント	道路側溝が小さく、側溝よりあふれた表流水が線路に流入したために、盛土が流失している。 道路側溝の拡幅と線路横断水路の新設が必要である。				
必要対策工	流水路工	浚渫工	谷止工	山腹工	災害発生リスク (250mm)
	◎				大
写 真

盛土の流失			踏切道路横断側溝
