3 追加調査結果の概要

【追加調査の概要】

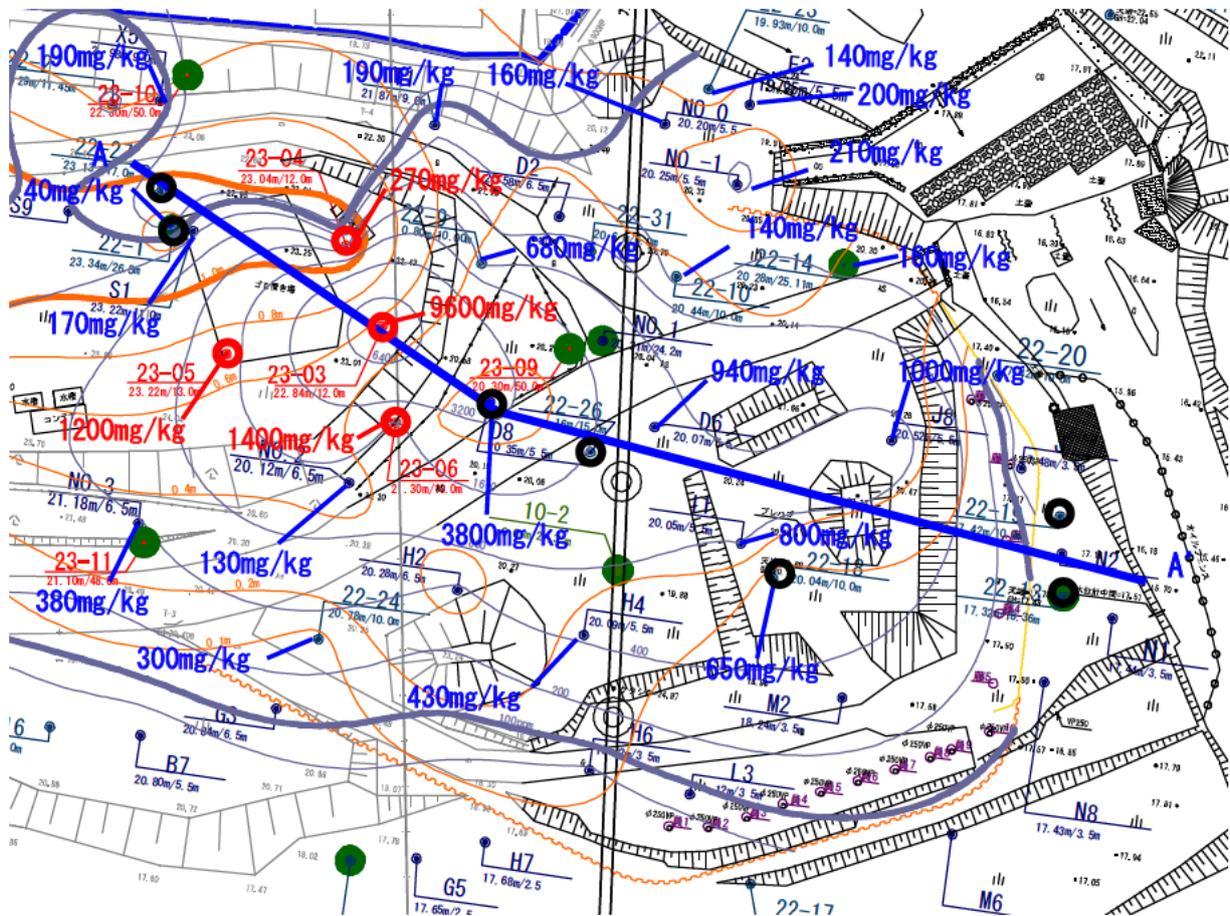
図 3-1 旧処分場東縁部における追加ボーリング位置

※数字は油中 PCB 濃度（青は過年度、赤は今年度）を示す。緑は奄芸層群確認位置を示す。

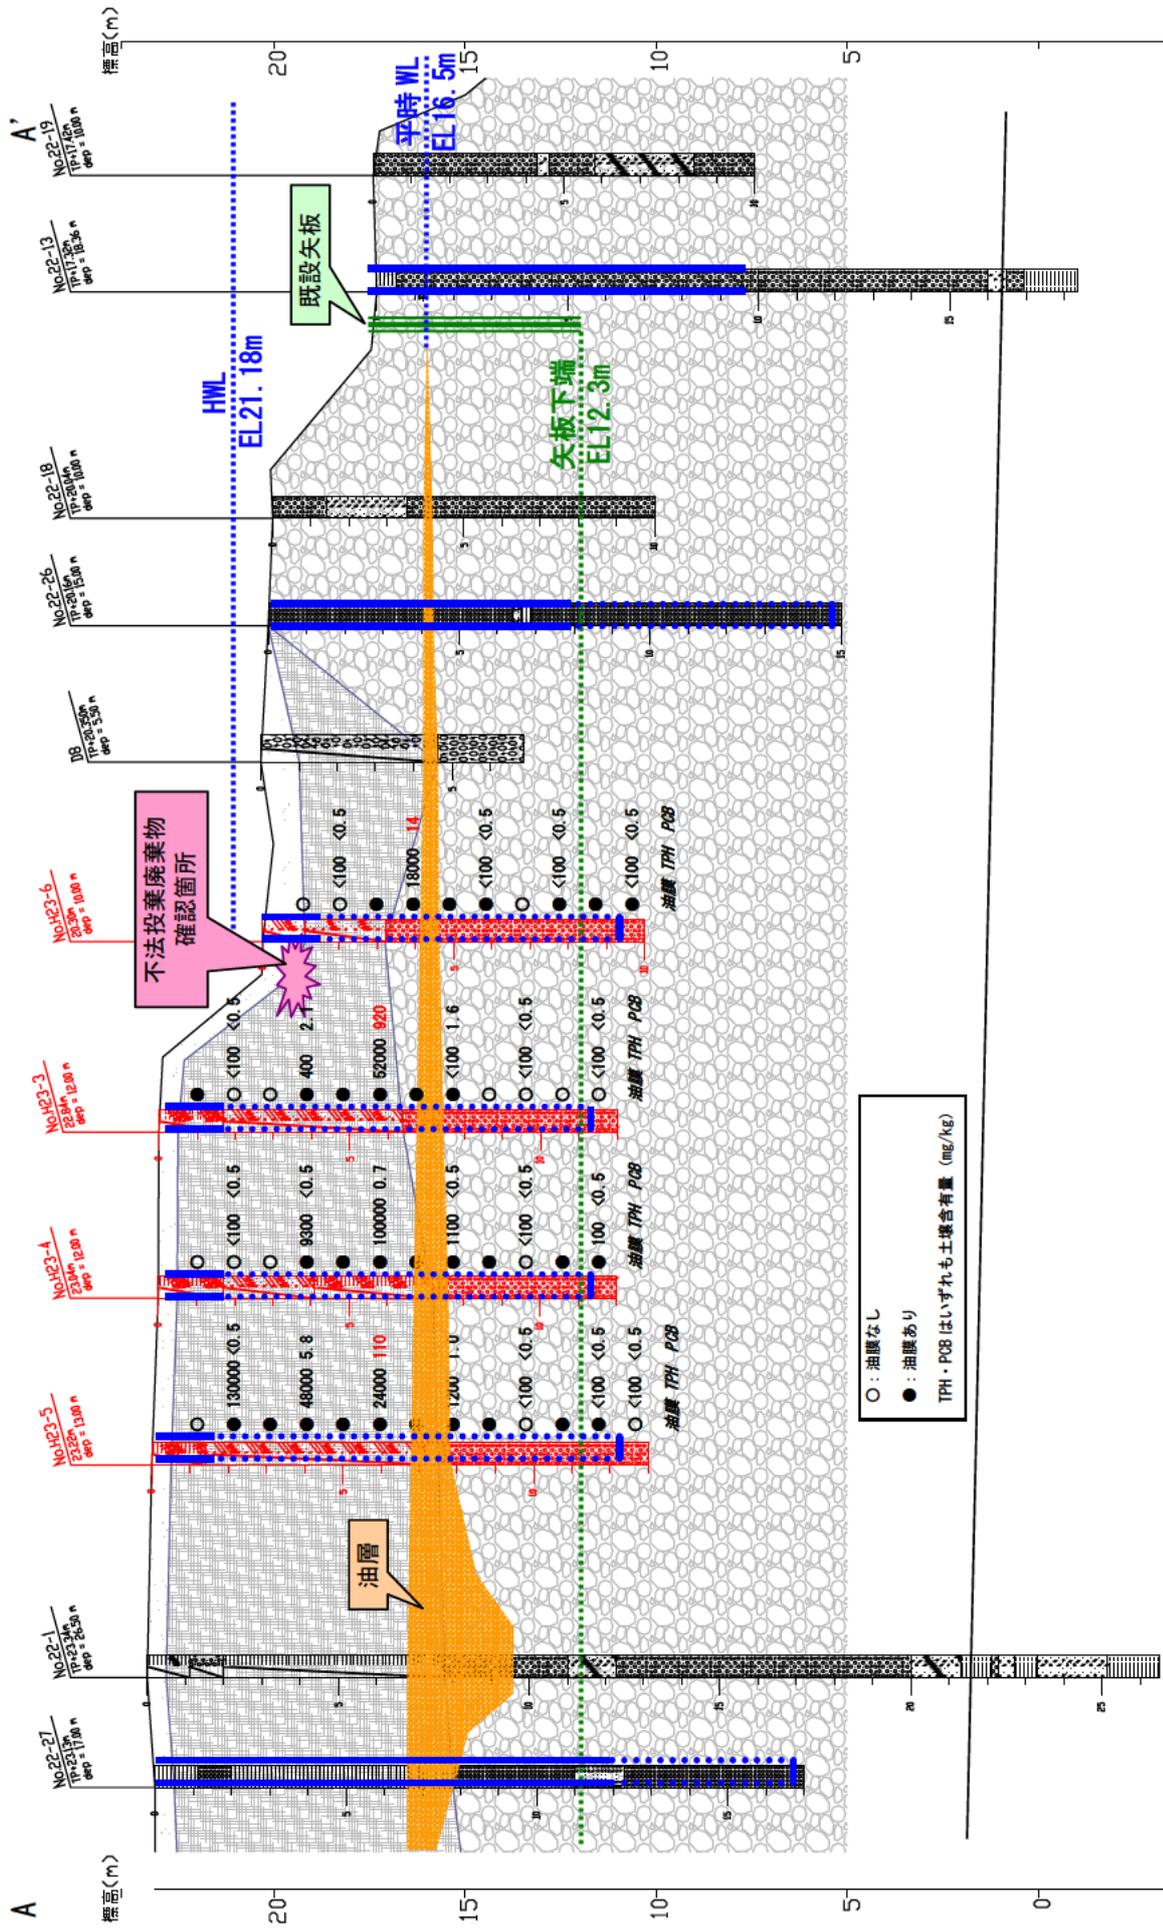
図 3-2 旧処分場東縁部における追加ボーリング結果（水平位置関係は概略）

- ①PCB の土壤溶出量は、いずれも不検出 (0.0005mg/L 未満) であり、土壤環境基準に適合。
- ②孔内に油相が形成される深度付近で、底質の暫定除去基準 (10mg/kg) を超える PCB 含有土壤が確認された。
- ③矢板下端深度 (EL12.3m) より深部に、ごくわずかに油膜を生じさせる土壤の存在が確認された。油含有量 (TPH) および PCB は、検出下限値未満。
(検出下限値 TPH : 100mg/kg PCB 含有量 : 0.5mg/kg)

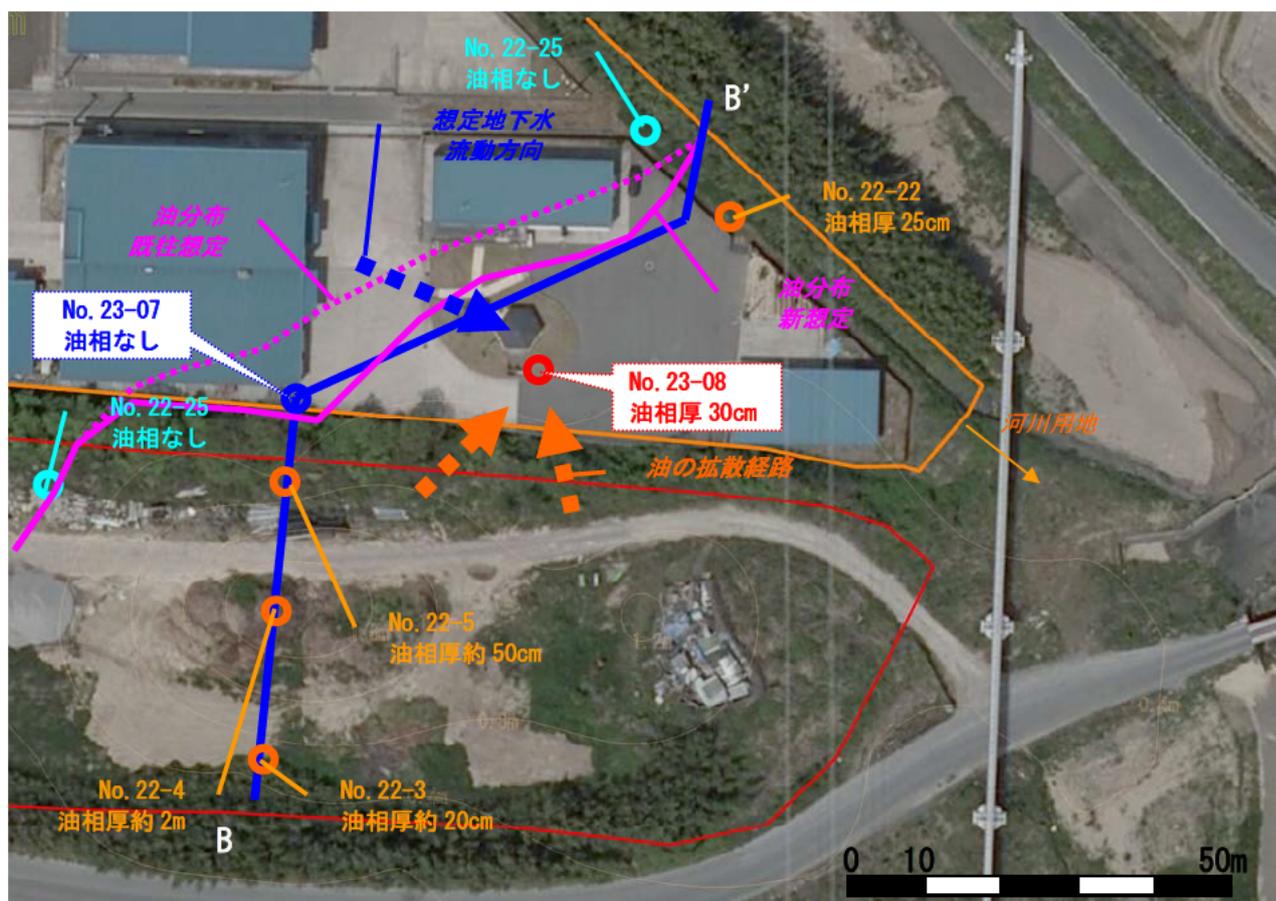
図 3-3 ボーリング位置と油分布範囲の見直し

- ①No.23-07 地点では油汚染が確認されず、No.23-08 地点で油汚染土壌の存在が確認された。
- ②両地点で孔内の油相の存在を確認したところ、No.23-07 地点では油相が確認されず、No.23-08 地点では約 30cm の油相が確認された。
- ③No.23-07 は、地下水位を含む GL-2.1～6.0m の区間に、やや厚い粘土質の盛土が確認された。この盛土が難透水性であり、油が浸入しない構造となっているものと判断される。
- ④油の分布は、既往想定よりも範囲が狭くなると想定される。

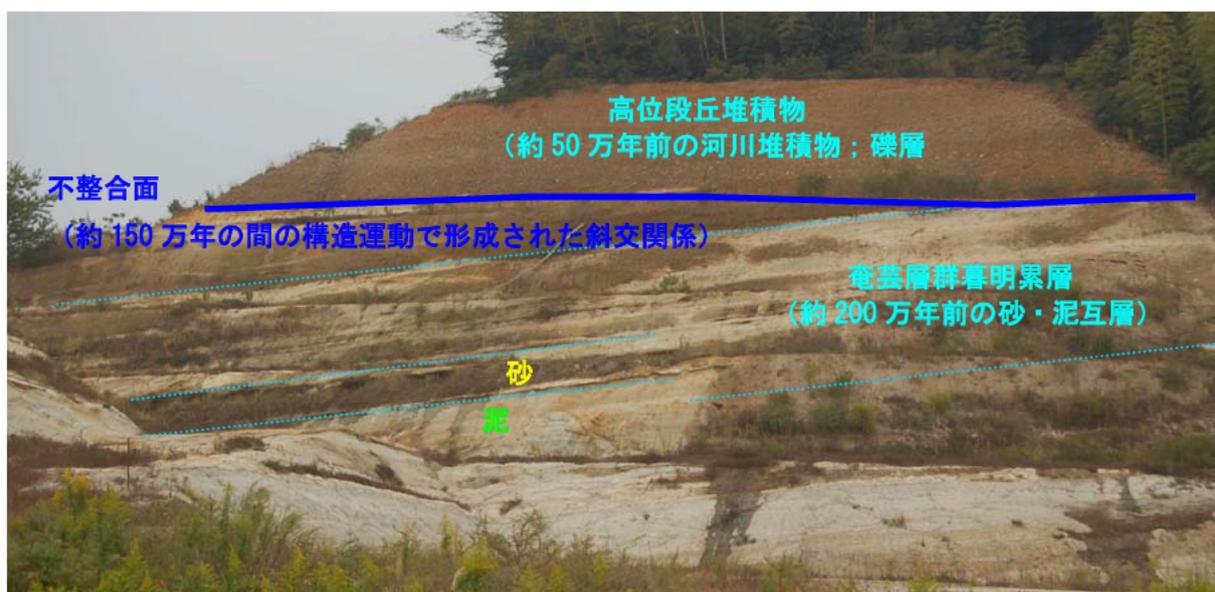
図 3-5 事案現場近傍の丘陵部に露出する奄芸層群と高位段丘堆積物との傾斜不整合関係

また、図 3-5 に示した事案現場近傍の露頭では、泥層の直上から湧水や植生が複数配列する状況がみられる。これは、奄芸層群が泥層を主体として、砂層と互層構造を形成していることに起因していると考えられる。

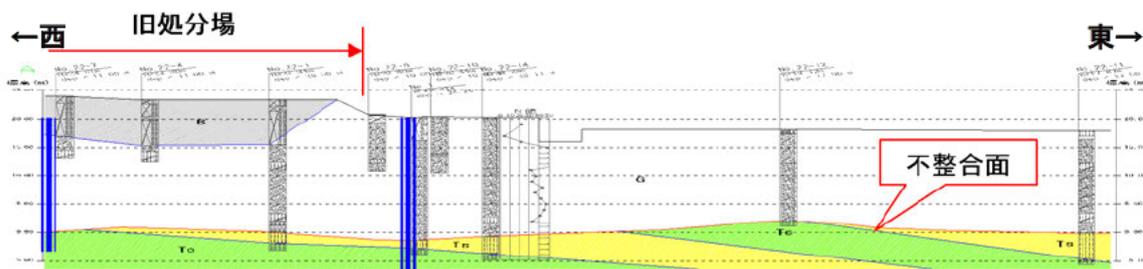
②東傾斜の想定断面図

東側の不透水層の根入れが若干深くなる可能性があるが、大きな問題は生じない。
西側の不透水層確認が現状では不足している。

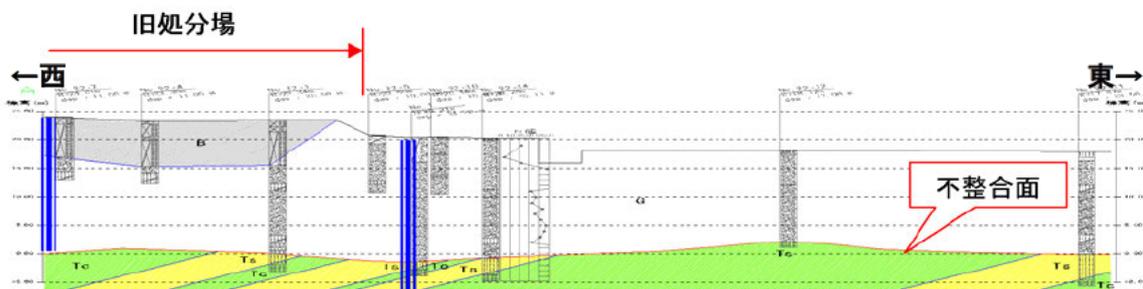
③西傾斜の想定断面図

東側の不透水層分布が脆弱。
囲い込み範囲内底面に露出する Ts 層を介した湧水や汚染拡散の可能性がある。

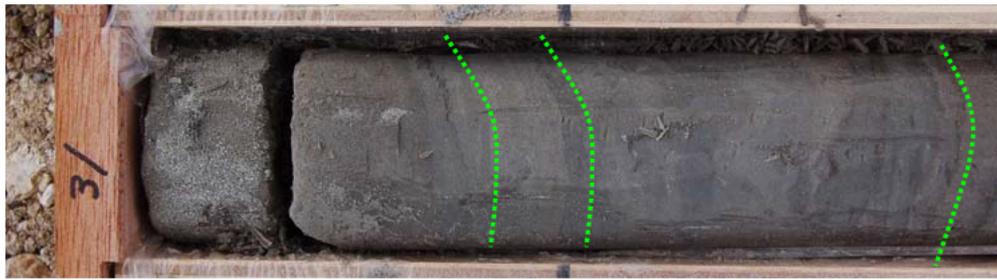
NO. 23-09 31.10mm 付近 固結粘土 (Tc) 層中に見られる有機質の層理面

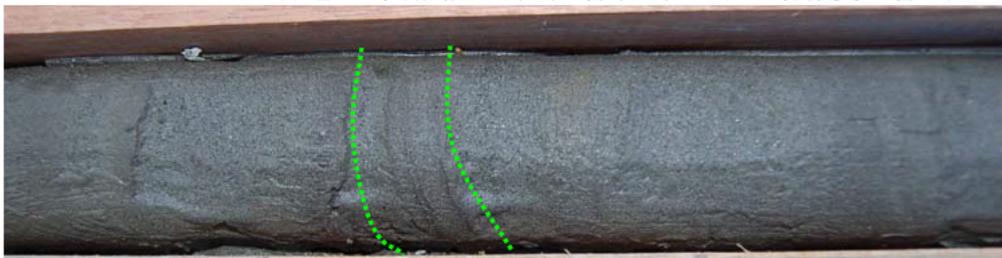
NO. 23-11 30.30m 付近 砂層 (Ts) 層中に見られる層理面構造

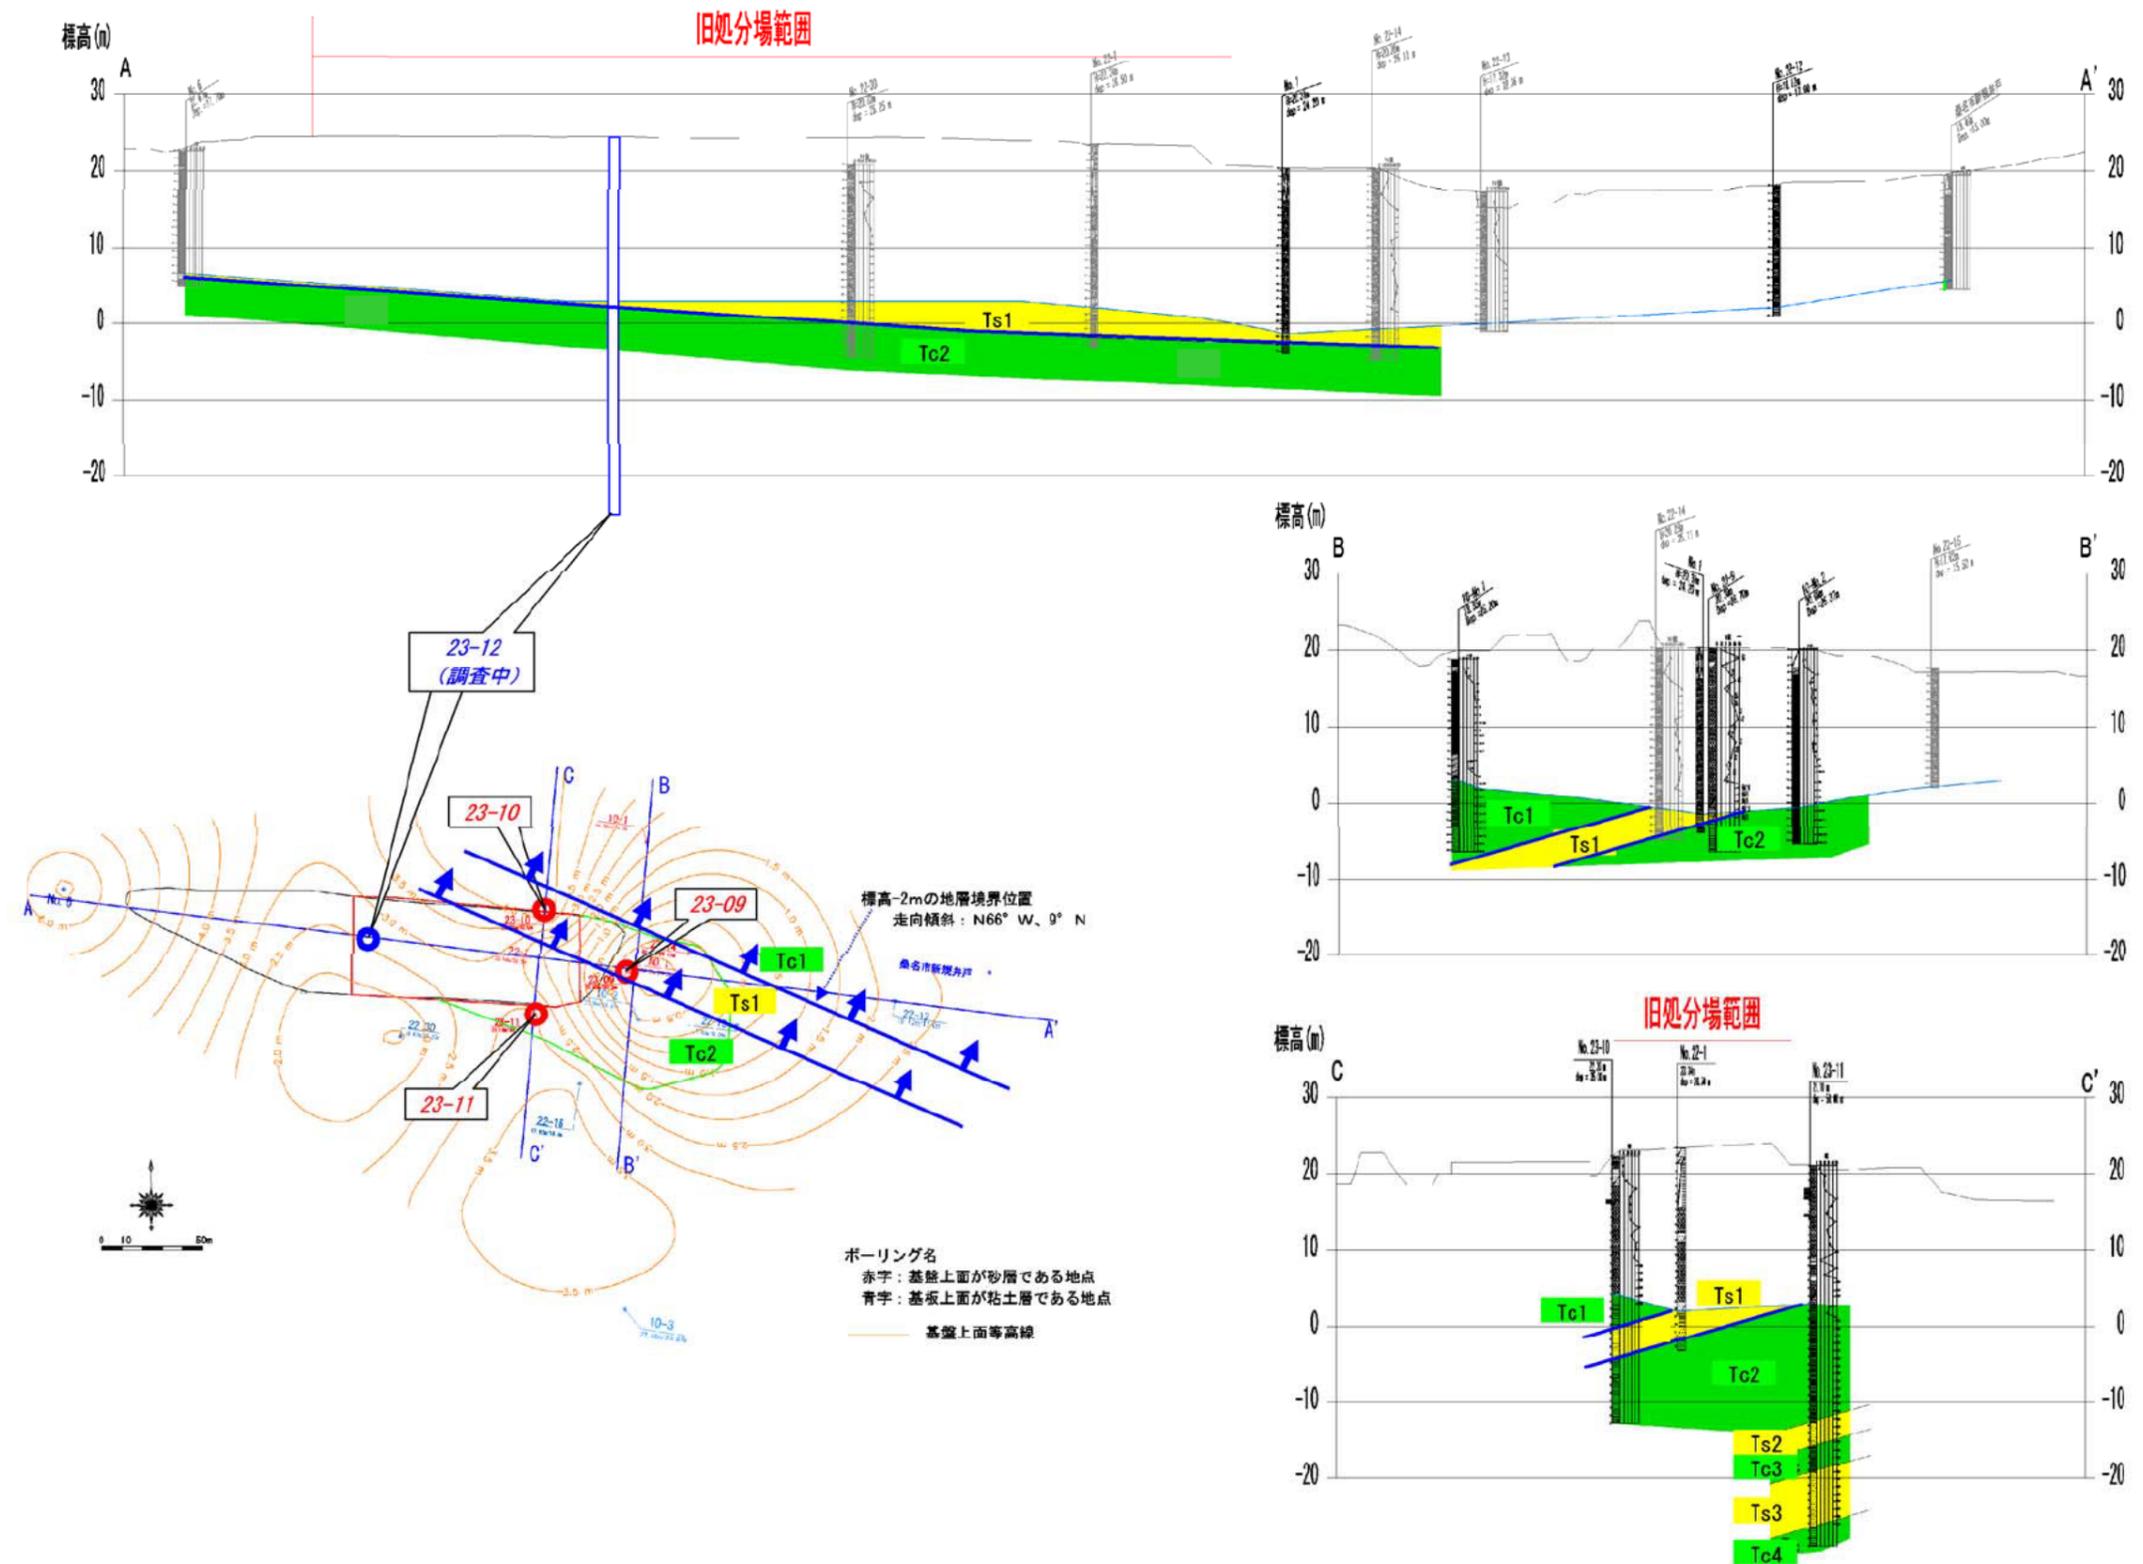
図 3-11 3箇所 のボーリング岩相およびボアホールスキャナー判読結果から想定される地質断面図

- ① 事案現場地下深部の奄芸層群は、固結した粘性土 (Tc) を主体とし、数十 cm~3m 程度の砂層 (Ts) を複数枚挟む層相を示す。
- ② ボーリングコアで見られる地層面傾斜は、概ね 5~10 度程度である (方向不明)。
- ③ ボアホールスキャナー観察等により、北東方向に 9 度程度の傾斜が想定される。
- ④ 根入れ型の遮水工を施工する場合、旧処分場の北側境界部での根入れ深さを大きくとる必要があると想定される。

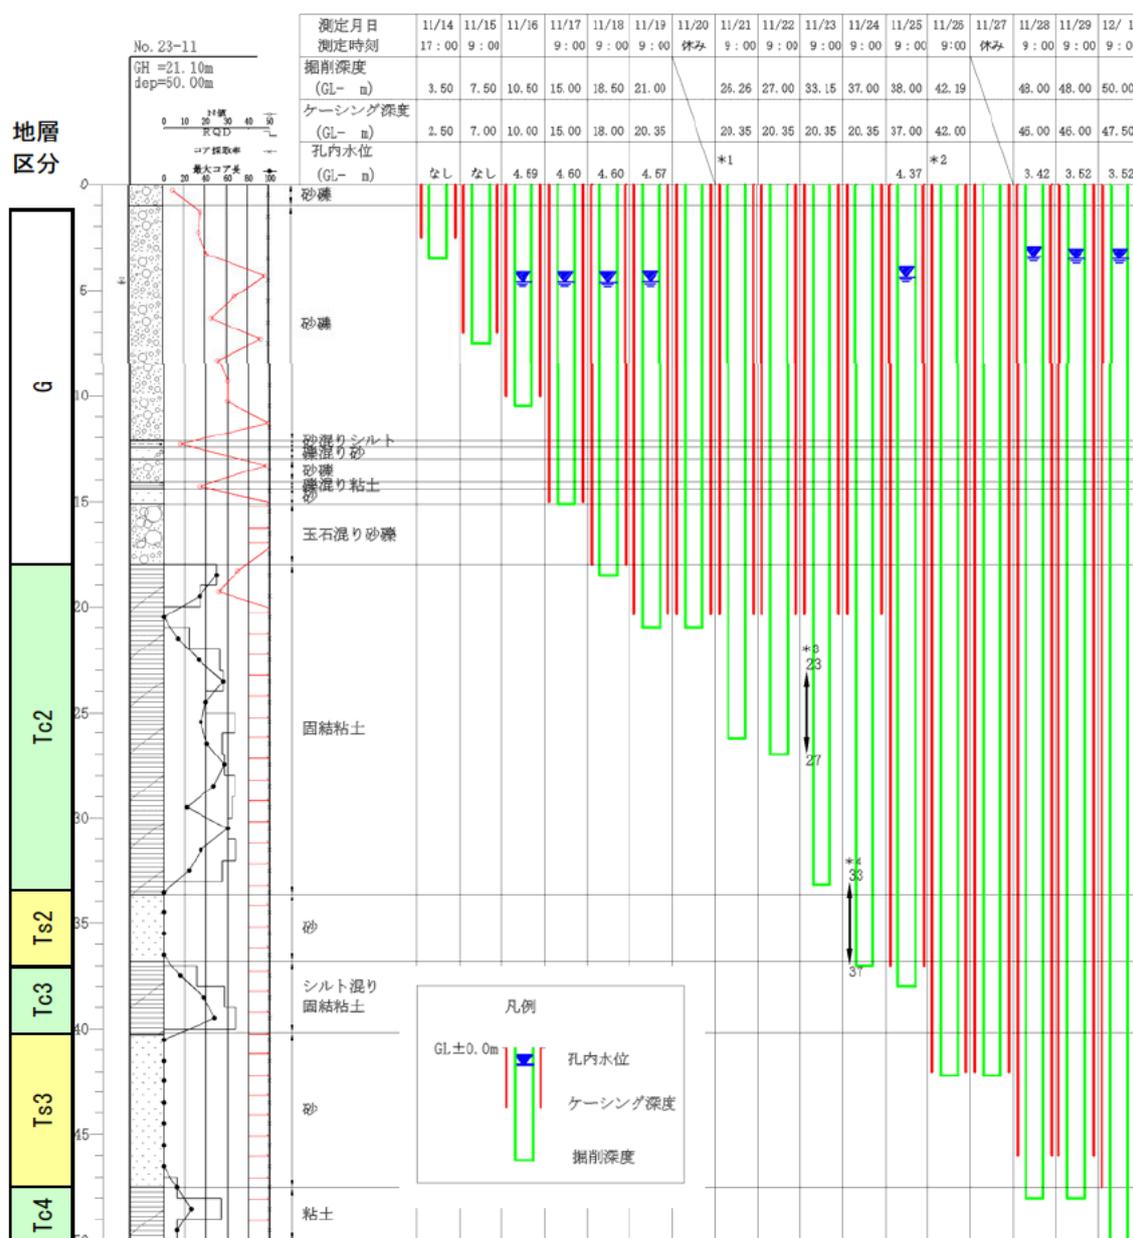
図 3-12 No. 23-11 孔における地層区分、コア性状、標準貫入試験、水位変動等

標準貫入試験の結果、G層の砂礫は概ねN値20~30以上を示すが、局所的にN値が10回程度となる薄いシルト層を挟む。奄芸層群Tc層は棒状コアとして採取され、N値も50回以上を示す。奄芸層群Ts層は孔壁が自立せず採取コアも土砂状となるが、N値は50回以上とよく締まっている（現在、各層試料の物理試験・粒度試験、Tc層の圧縮強度試験を実施中）。

孔内水位に関しては、掘進に伴う顕著な変化はなく、全体として一連の帯水層を構成しているものと想定される。ただし、ケーシングをTc層に根入れした後の孔内水位は数十cm程度高くなり、Ts層が若干被圧している状況が想定される。

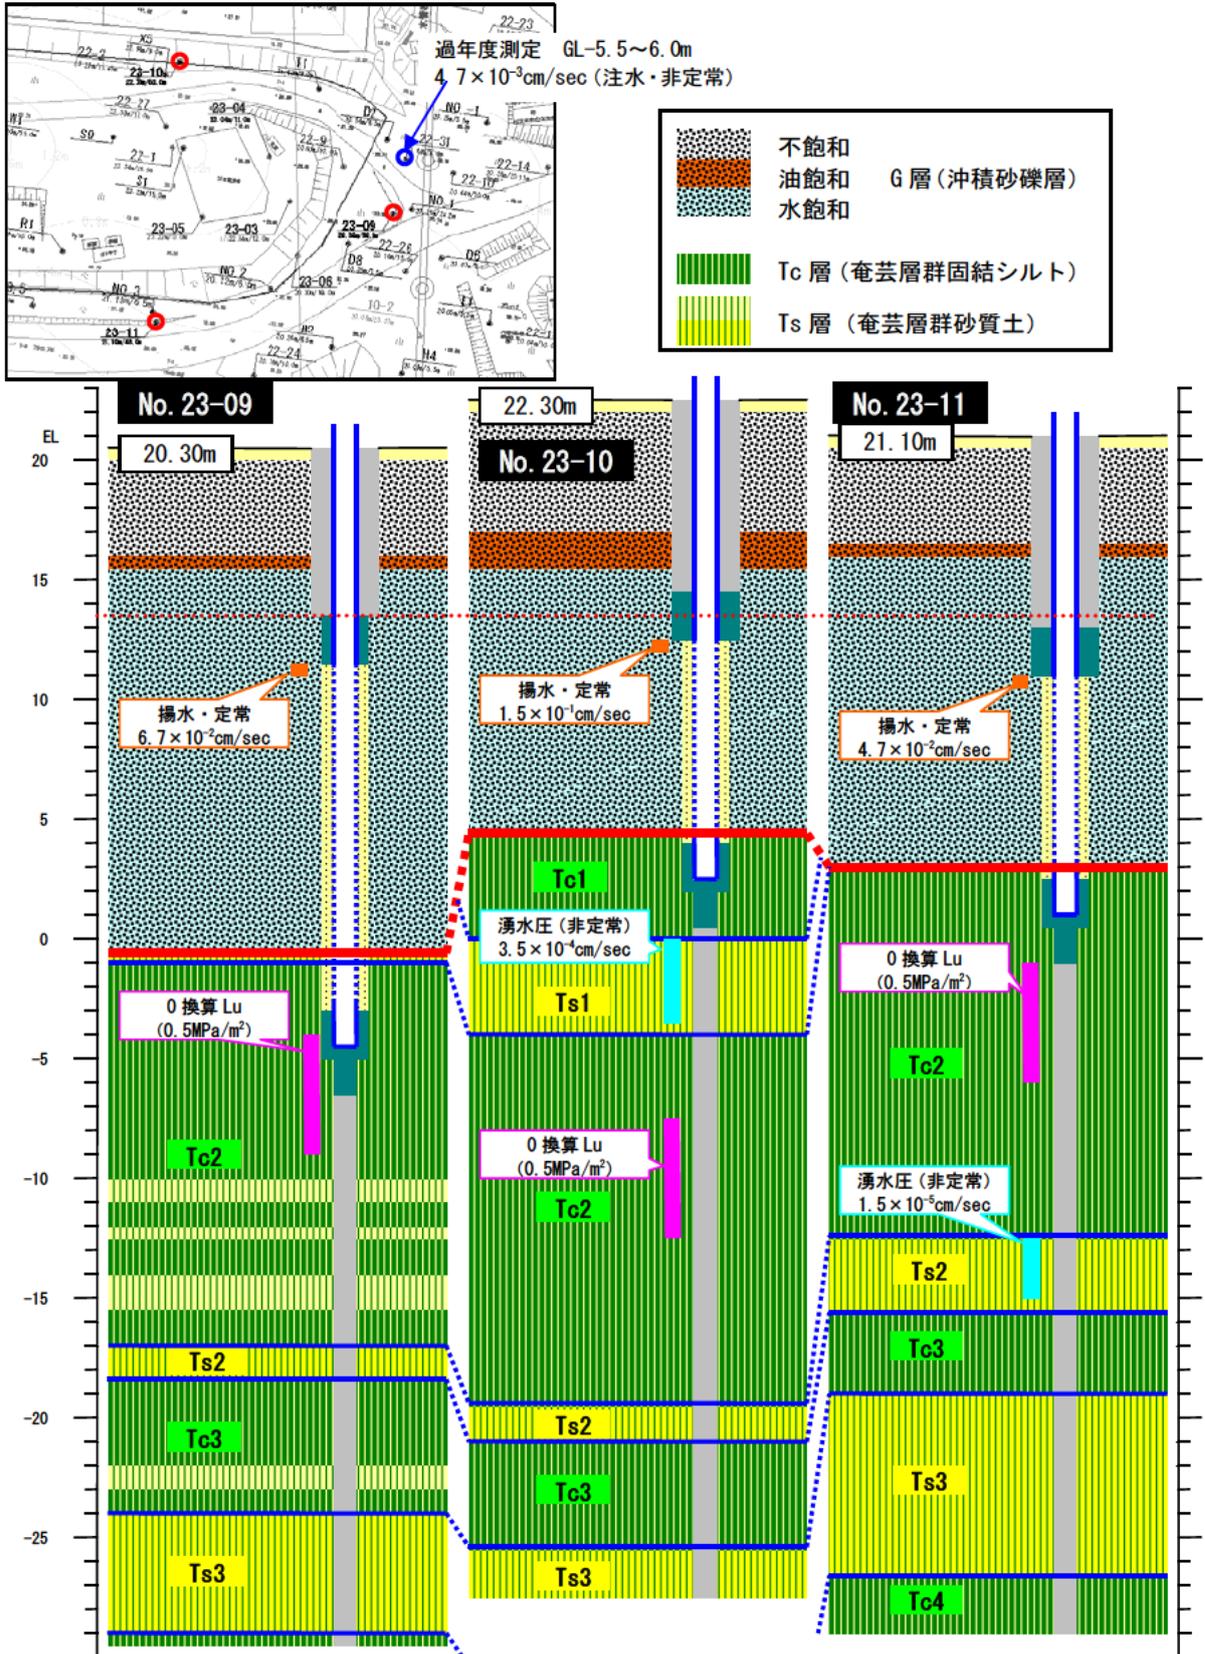
図 3-13 現場透水試験結果

- ①G層（浮き型拡散防止工直下付近深度）の透水係数は $4.7 \times 10^{-2} \sim 1.5 \times 10^{-1} \text{cm/sec}$ と非常に高いことから、水位低下工法の適用は極めて困難と想定される。
- ②奄芸層群 Tc 層のルジオン試験結果はいずれも 0（最大 500kPa で注水不可）であり、5m 以上連続する区間で、不透水基盤となる性状が期待できる。
- ③奄芸層群 Ts 層の透水係数（湧水圧測定による）は 10^{-4}cm/sec 程度であり、本層が挟まれる区間は、不透水基盤として期待できない。

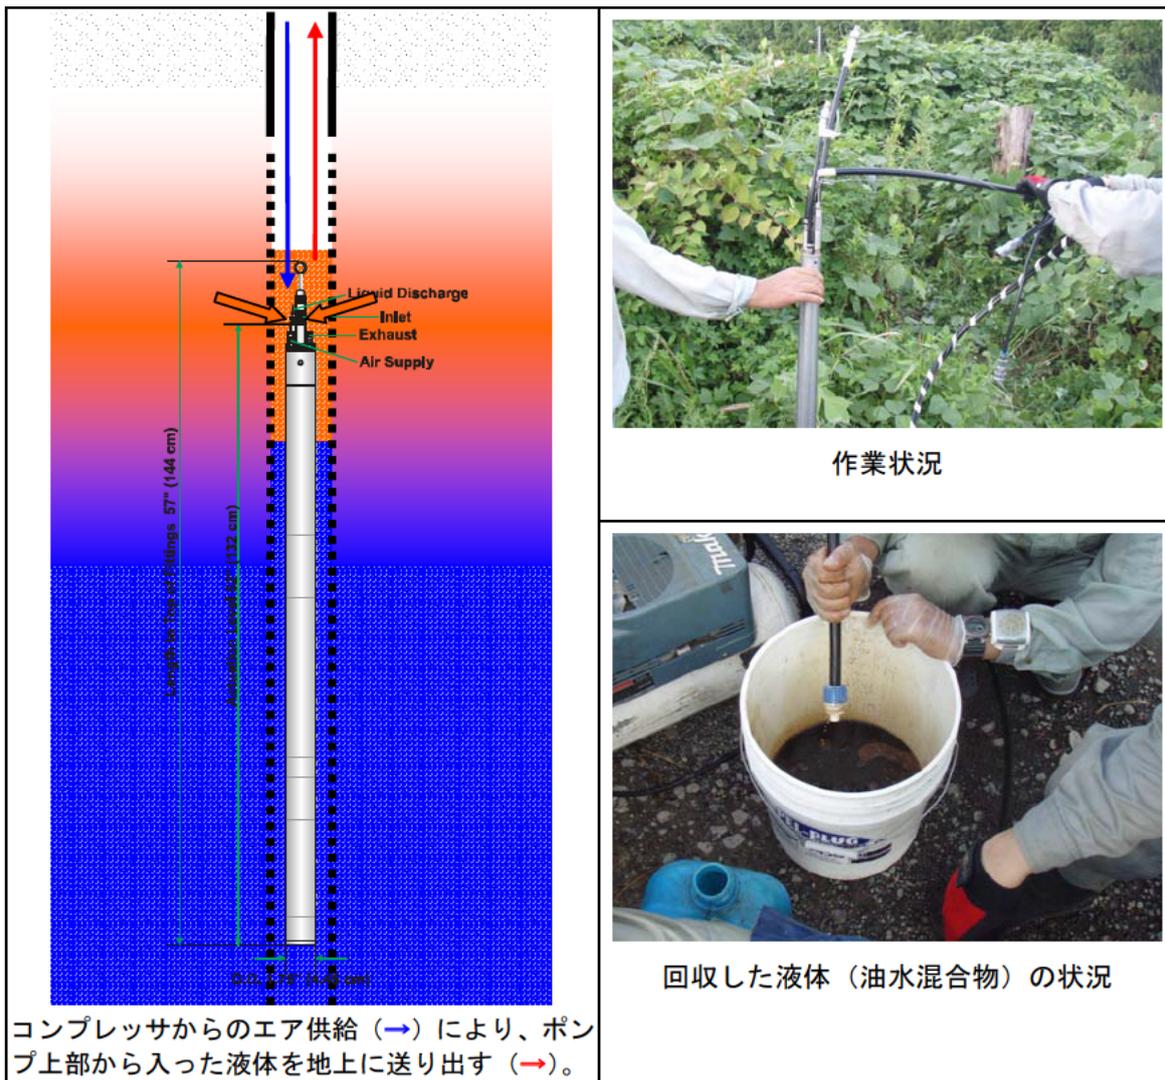
図 3-15 油回収作業の概要

その結果、H22-1 孔の「透油係数」は 1.2×10^{-5} cm/sec 程度、H22-4 孔では 3.2×10^{-5} cm/sec 程度となった（表 3-2）。汚染廃棄物層の「透油性」は低く、廃棄物地盤を掘削せずに、速やかに油を回収することは、困難であることが示唆された。

旧処分場内の廃棄物層では、「透油係数」が $1.2 \sim 3.2 \times 10^{-5} \text{ cm/sec}$ 程度と推定され、井戸からの効率的な油回収は困難である。
