損傷状況について

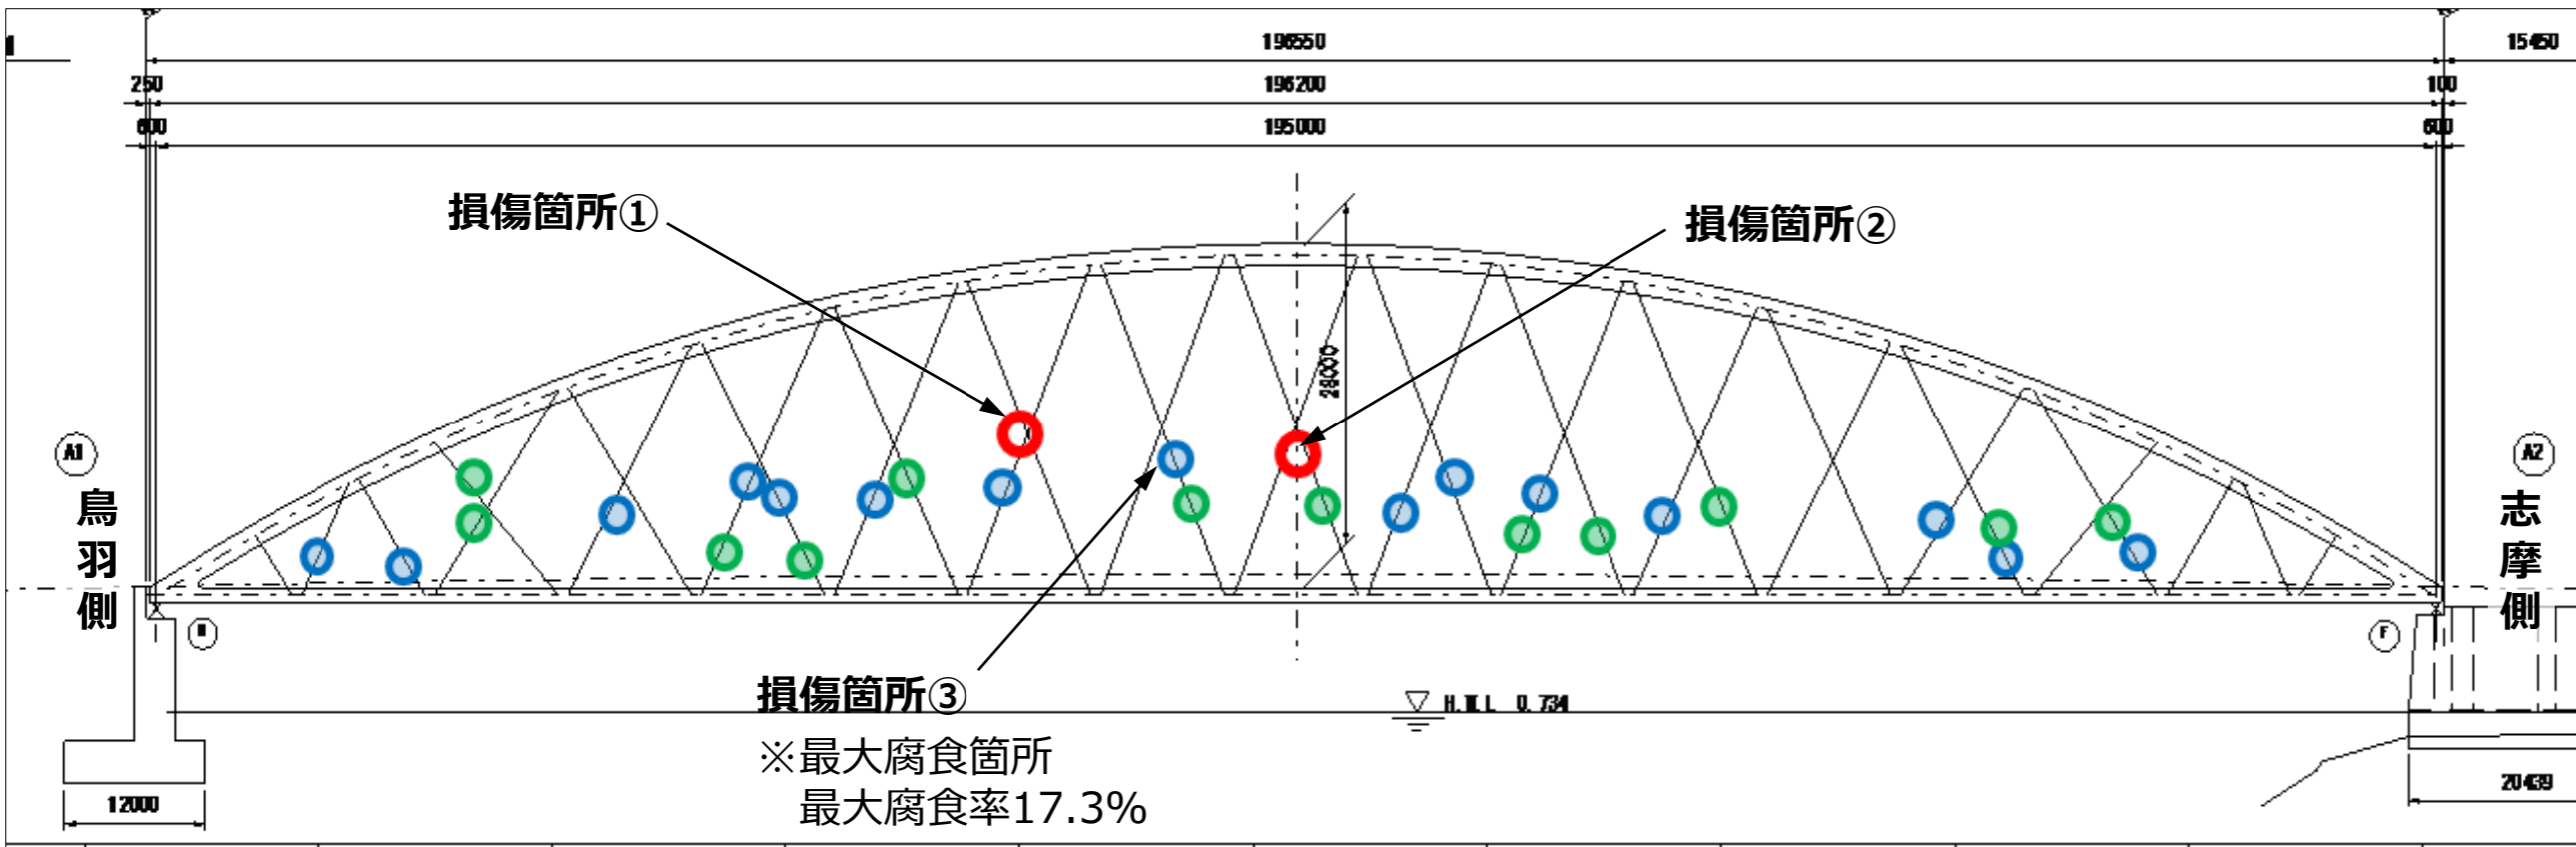
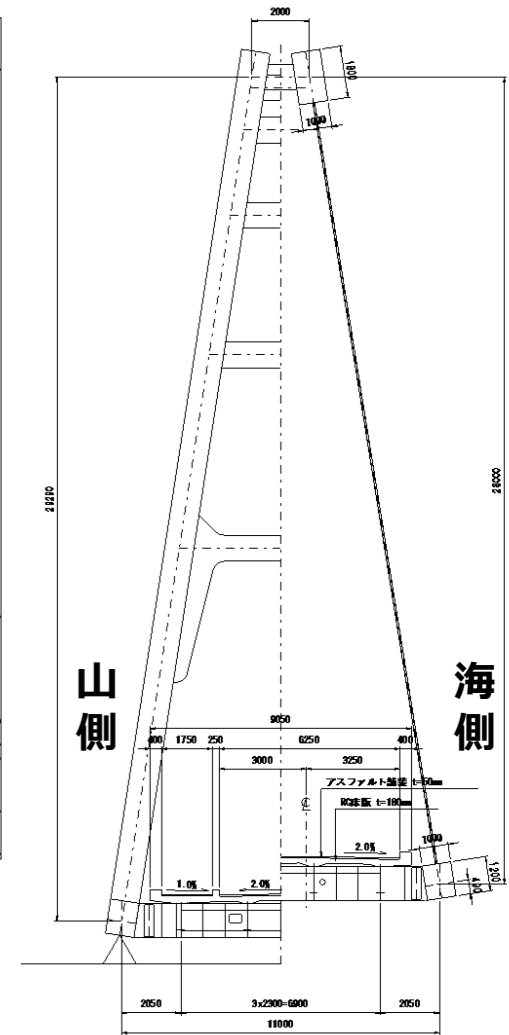
- 当初に損傷を把握した箇所 2箇所
- 詳細調査で損傷を把握した箇所 (海側) 15箇所
- 詳細調査で損傷を把握した箇所 (山側) 12箇所 合計 29箇所

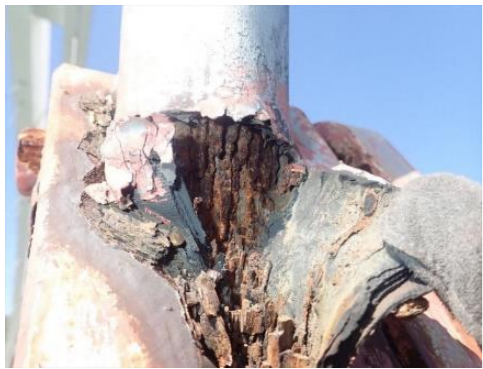
損傷箇所①

(腐食率7.8%)

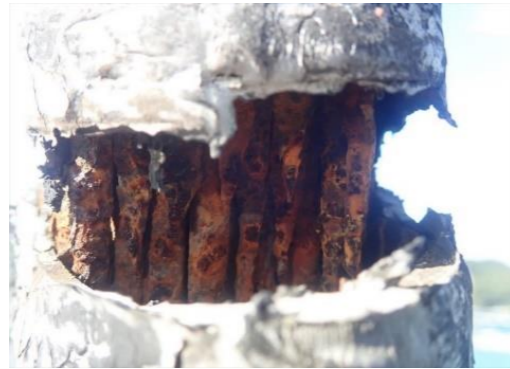
損傷箇所②

(腐食率14.1%)

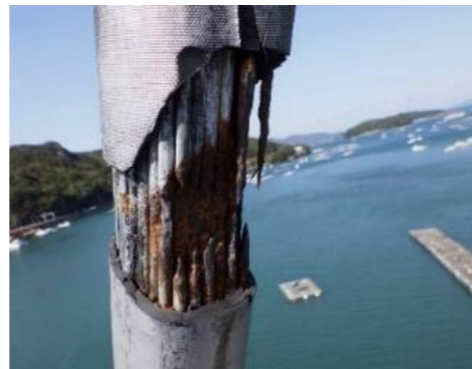
(腐食率17.3%)

部材番号	損傷箇所③
破断荷重	2810KN
腐食率	17.32%
破断荷重低下率	51.96%
腐食後破断荷重	1350KN
照査条件	山側走行+TL-20
照査断面力	376.66KN
安全率	3.58

安全率3.5を満足

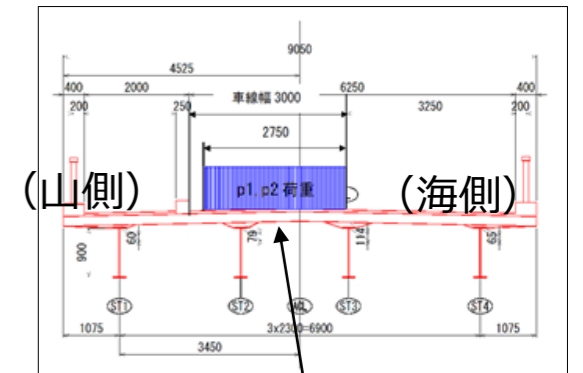
山側走行イメージ

照査を満足する車両通行位置
