宮リバー度会ソーラーパーク事業に係る
環境影響評価事後調査報告書

(令和4年度)

令和5年 5月

合同会社宮リバー度会ソーラーパーク

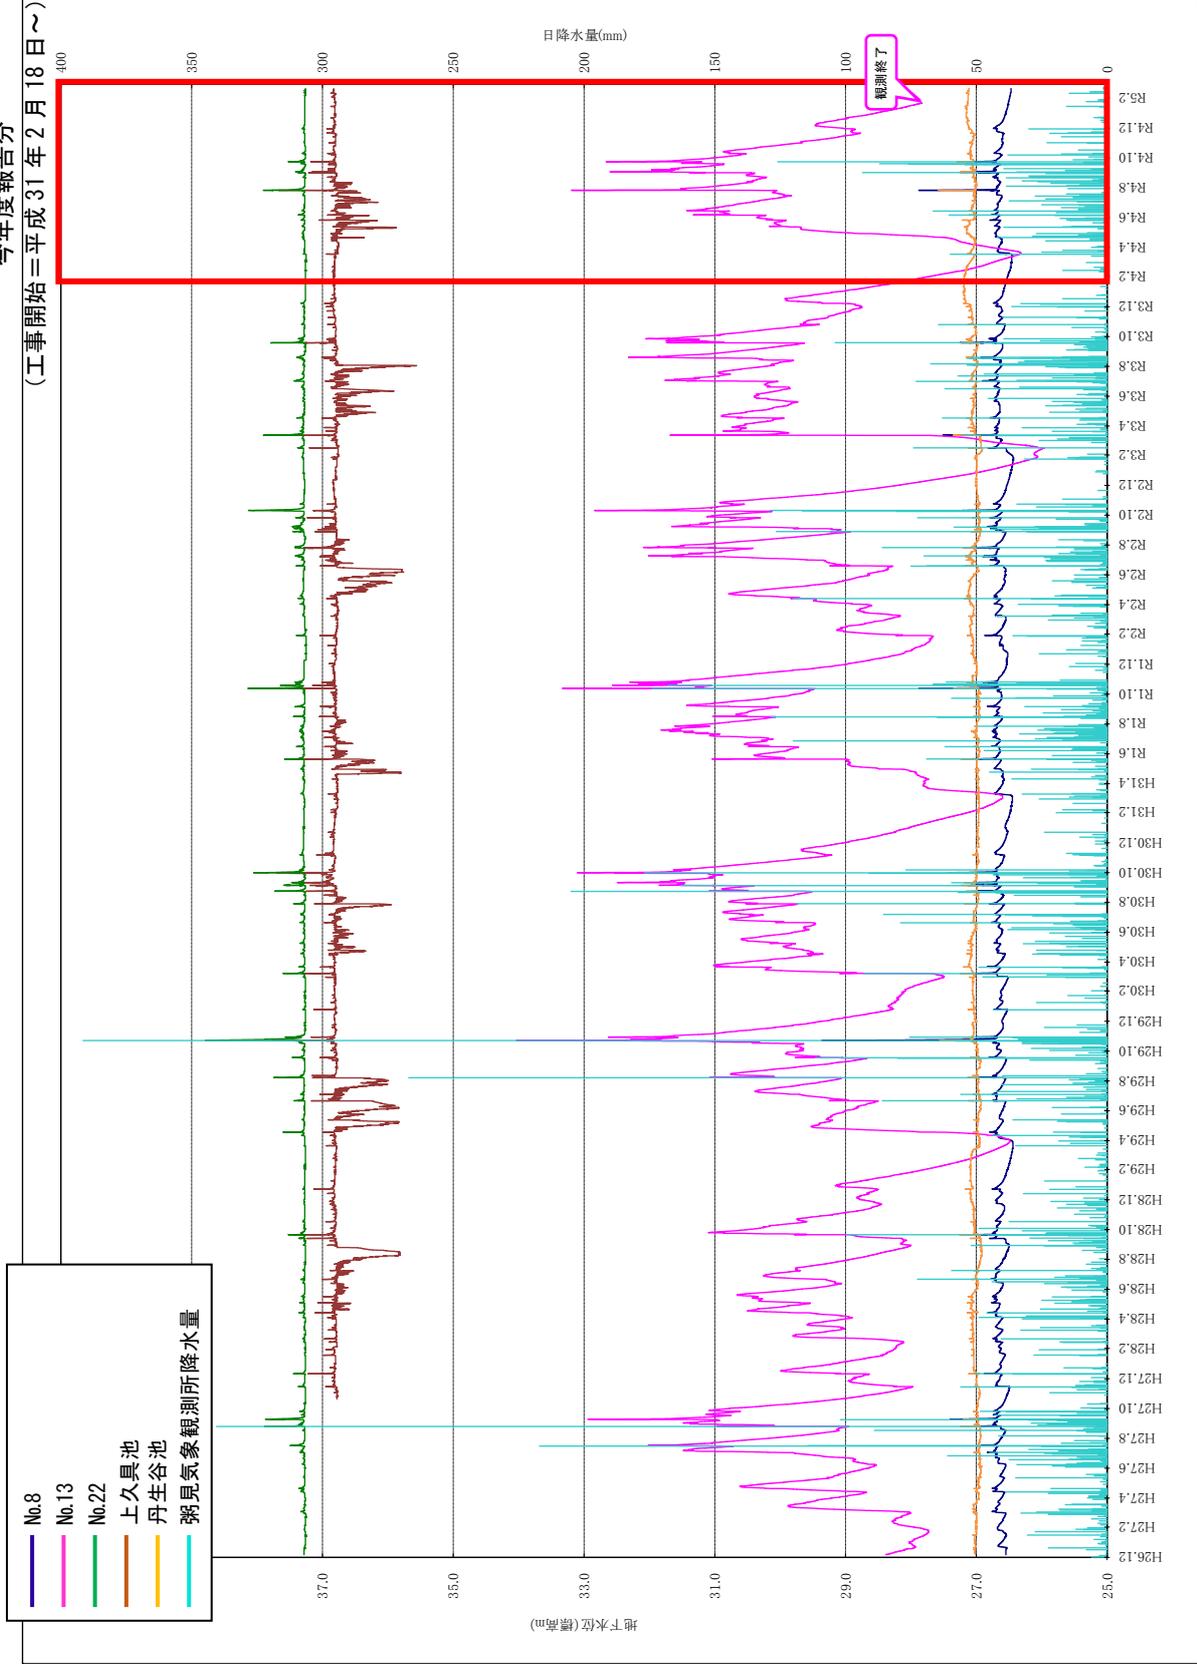
図 2-1-3 地下水位と降水量の状況
※気象庁 HP 粥見観測所データより引用

今年度の調査結果と過年度の調査結果を比較すると、いずれの調査地点でも工事に着手した平成 31 年 2 月以前とそれ以降で同様の変動傾向を示していました。

具体的には、No.8 及びNo.22 では、降雨に連動して水位のわずかな変動がみられるものの、ほぼ一定の水位を保っていました。また、No.13 では、降水量によって水位が比較的大きく変動するものの、その変動傾向に変化はみられませんでした。

一方、ため池である上久具池と丹生谷池では、上久具池で春季から夏季にかけて農業用取水に伴う水位の一時的低下が例年みられますが、そのほかの時期では降雨に伴う若干の変動を除いて概ね一定の水位を保っていました。

以上のことから、調査期間を通して降雨に伴う水位の変化や、農業用水としての取水による水位の低下はみられましたが、工事期間中の水位が工事着手前と比べて顕著に低下する等の工事の影響はみられませんでした。

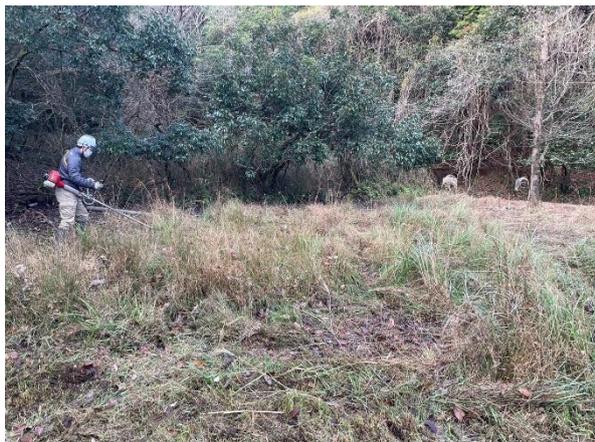
湿地の下部では、植生遷移のためススキやネザサ等の高茎草本やクサギ等の先駆樹が繁茂していたことから、これらを除草しました。また、湿地中央部や上部では、谷の上部から流入した土砂の堆積により陸地化が進んでいたことから、土砂の掘削により湛水域を回復させるとともに、導水経路を確保しました。

写真 2-2-1 移植地 B 整備中（除草）

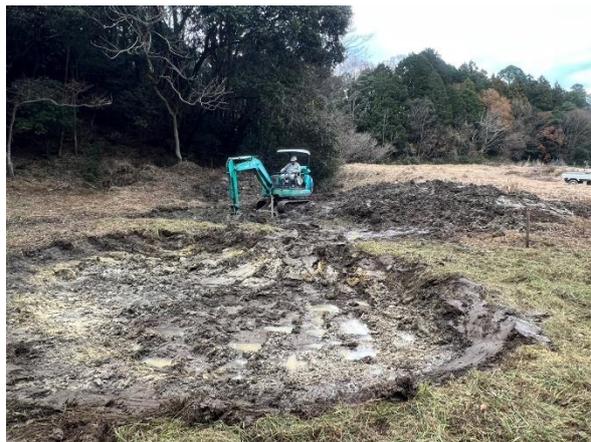
写真 2-2-2 移植地 B 整備中（土工事）

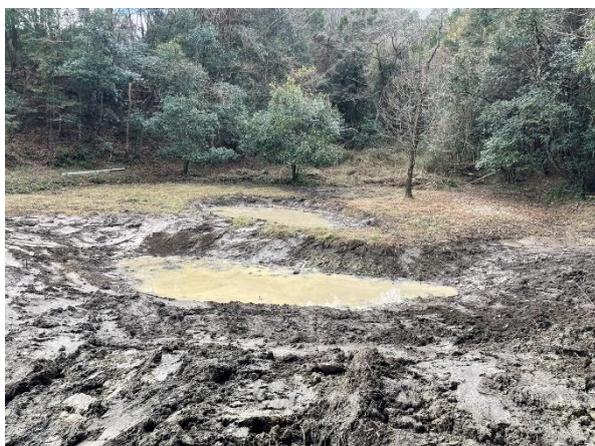
写真 2-2-3 移植地 B 整備後（湿地下部より）

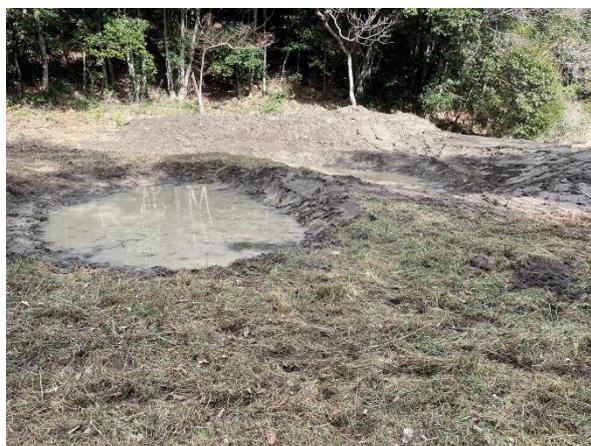
写真 2-2-4 移植地 B 整備後（湿地上部より）

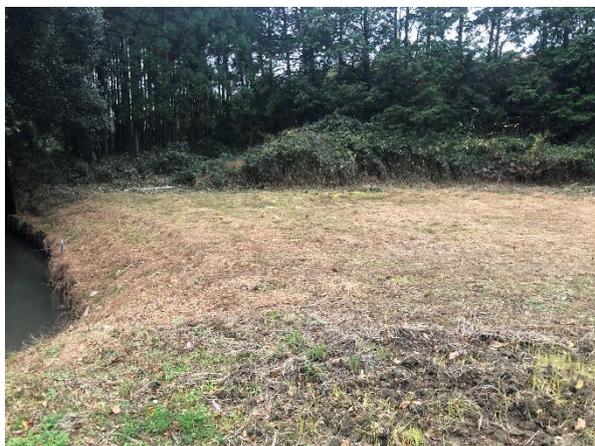
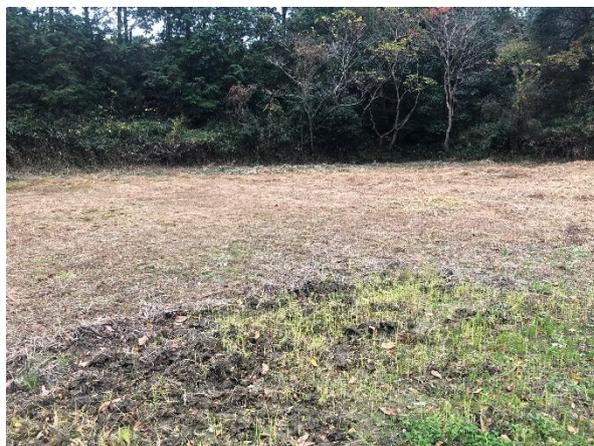
オオクサキビ、イ、タマガヤツリ、キンエノコロ等の湿生～乾生の草本群落となっており、先駆樹群落への遷移はみられなかったことから、除草のみの実施としました。

写真 2-2-5 移植地 C 整備後
