四日市市大矢知・平津事案
モニタリングレポート
(令和6年度版)

令和7年2月20日

四 者 協 議

モニタリングレポート

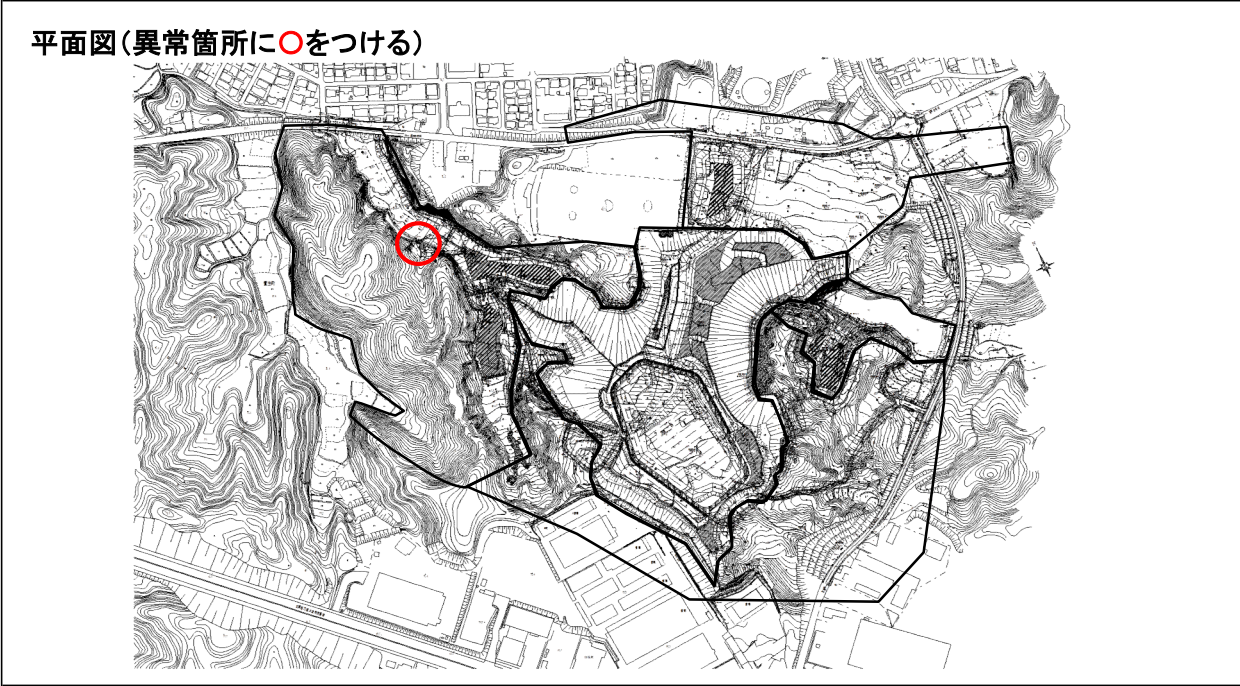
| 整理番号 | R6-1-② | エリア | 西エリア |

ボックスカルバートと最終放流柵の接合箇所に2mm程度のひび割れが見られたが、漏水は確認されなかった。

| 点検対象 | 異常 | | 備 考 |
|---|---|---|---|
| 雨水排水 | | ✓ | ボックスカルバートと最終放流桝の接合箇所にて2mm程度のひび割れが見られたが、漏水は確認されなかった。 ⇒ 補修済 |
