# 令和7年9月12日から13日にかけての 大雨における 防災・減災、国土強靭化対策 効果事例

令和7年12月  
三重県 県土整備部

### 3. 整備効果事例 位置図

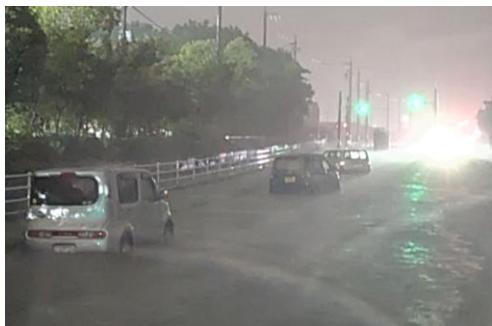
四日市市街地の冠水の状況

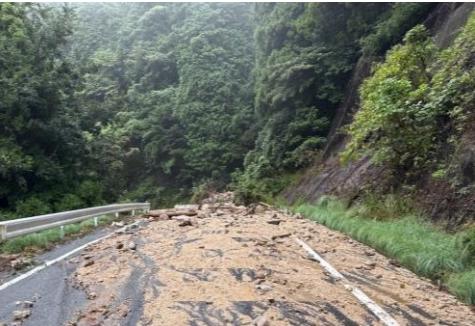
四日市市内の災害状況

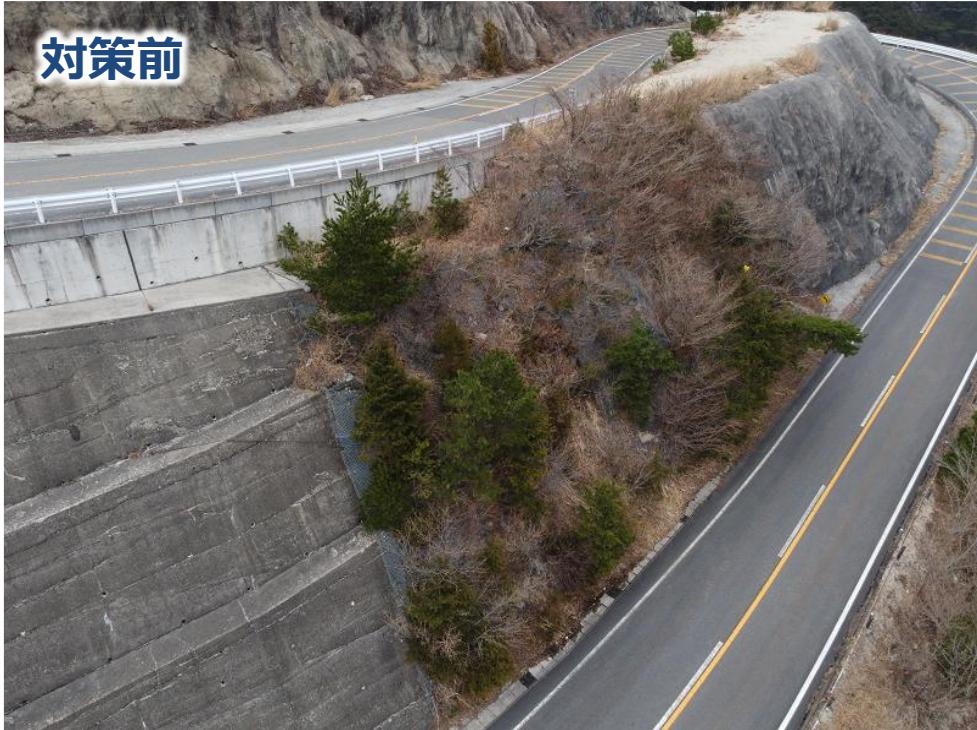
対策前

既存の落石防護網は劣化が進み、法面も風化が激しく、豪雨時に法面が崩壊し、道路の通行が困難になるリスクがあった

吹付法枠工の対策を実施することで、  
**豪雨による法面の崩落を防止**し、通行止めリスクが軽減された

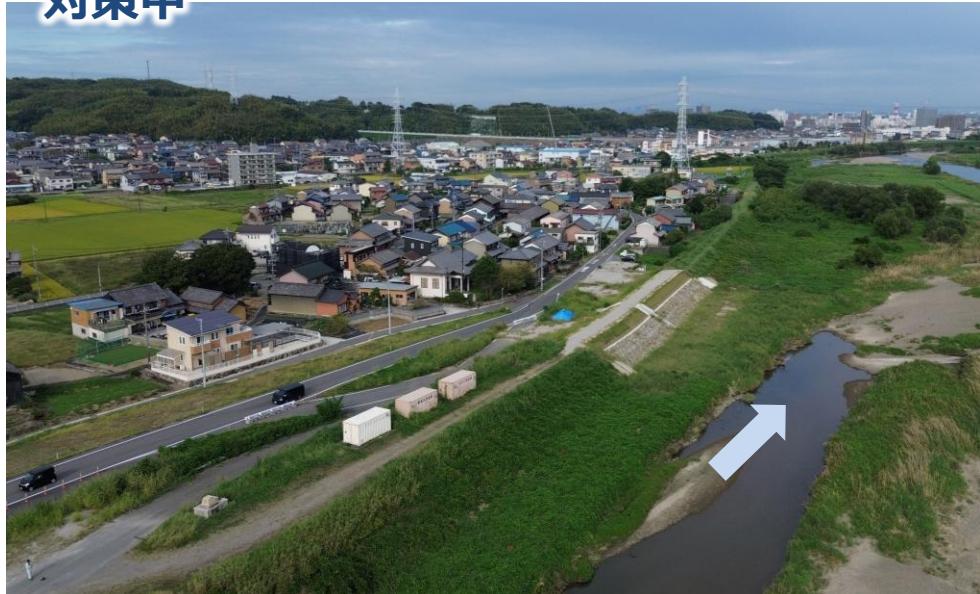
対策中

流下能力の低い区間があり、大雨等による水位上昇で、堤防を越水し洪水が発生するリスクがあった

河川改修で川幅を拡げたことにより、  
**水位低下が図られ**、浸水被害発生リスク  
が軽減された

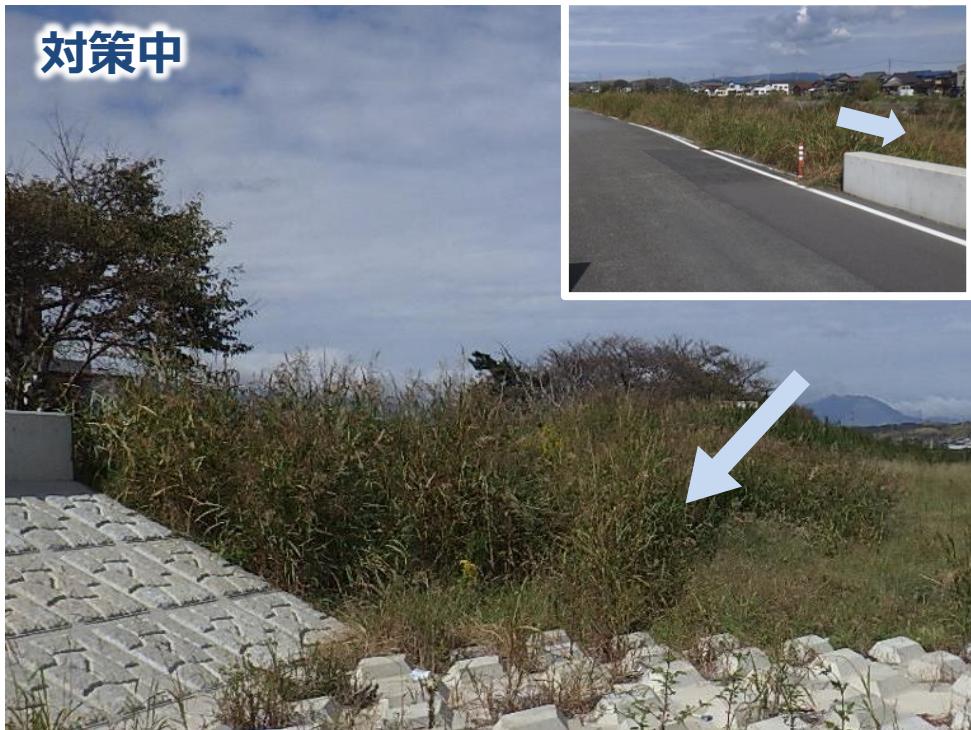
対策中

流下能力の低い区間があり、大雨等による水位上昇で、堤防を越水し洪水が発生するリスクがあった

河川改修で護岸を整備したことにより、**堤防高が確保**され、浸水被害発生リスクが軽減された

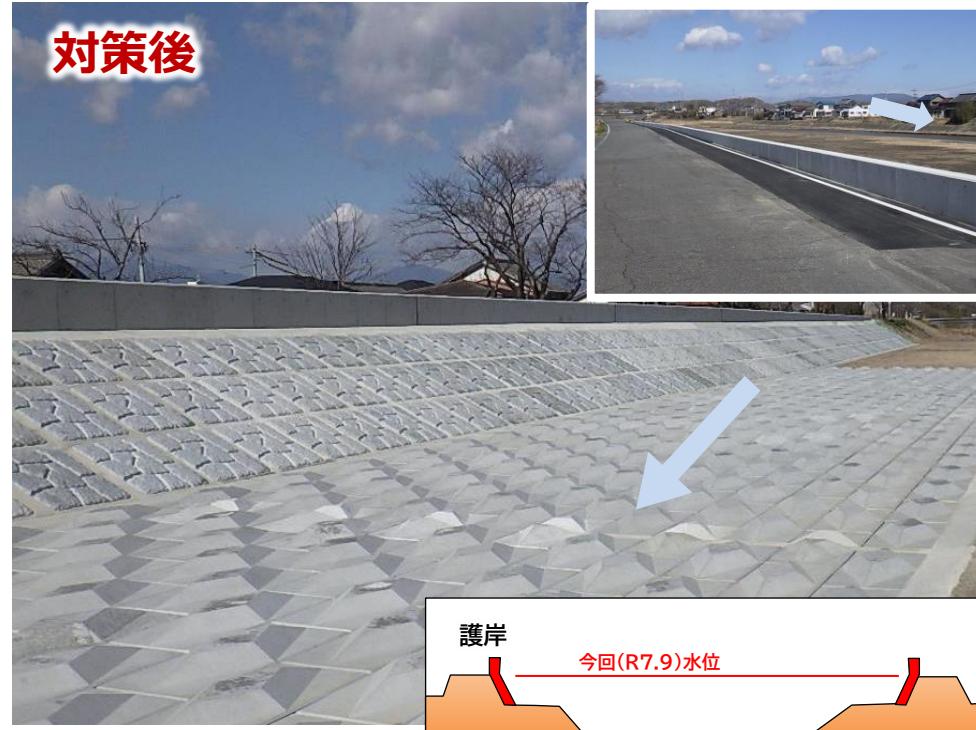
対策後

**今回、近傍の水位観測所において氾濫危険水位（警戒レベル4）を超過したが、越水による浸水被害は発生しなかった**

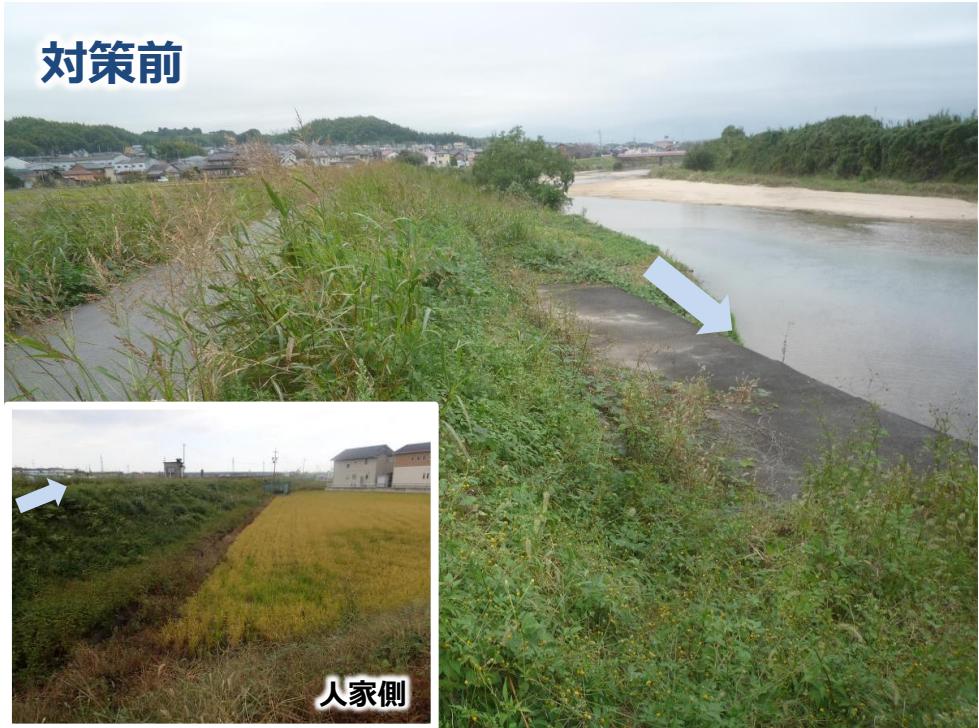
対策前

想定を超える大雨により、河川の水が堤防を越えると、堤防の裏側（人家側）等が削られて堤防が決壊するリスクがあった

堤防をコンクリートで覆うことにより、  
**越水しても壊れにくい**「粘り強い堤防」  
に強化された  
**今回、近傍の水位観測所において氾濫危険水位（警戒レベル4）を超過したが、破堤しなかつた**

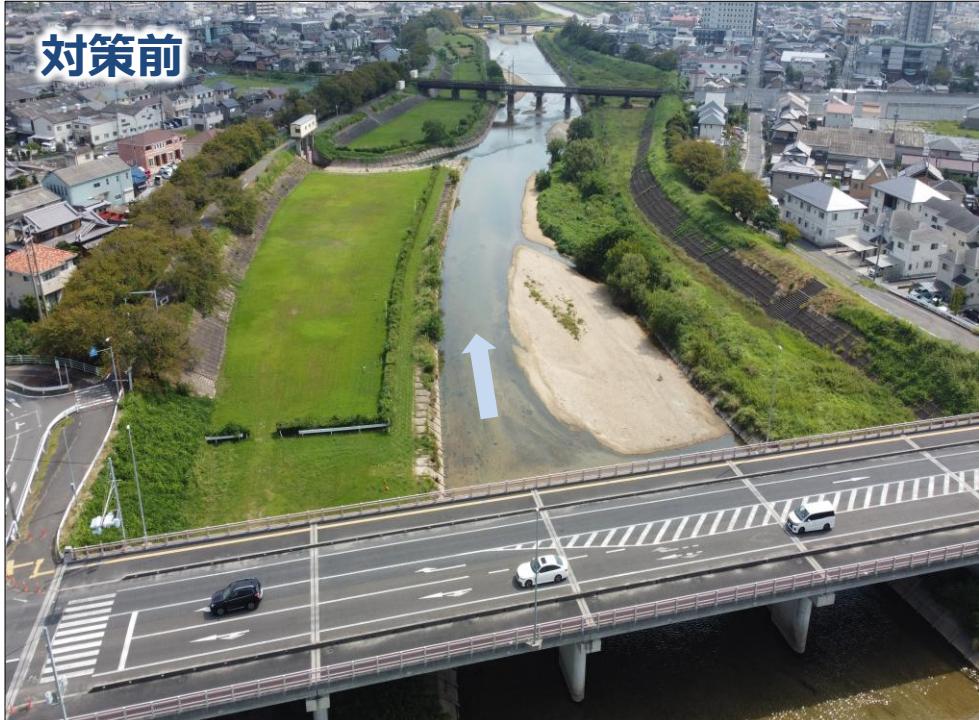
対策前

河川内に土砂が堆積し、豪雨時に河川の水がスムーズに流れず、洪水が発生するリスクがあった

堆積土砂や樹木を撤去したことにより、  
**水位低下が図られ**、洪水発生リスクが  
軽減された

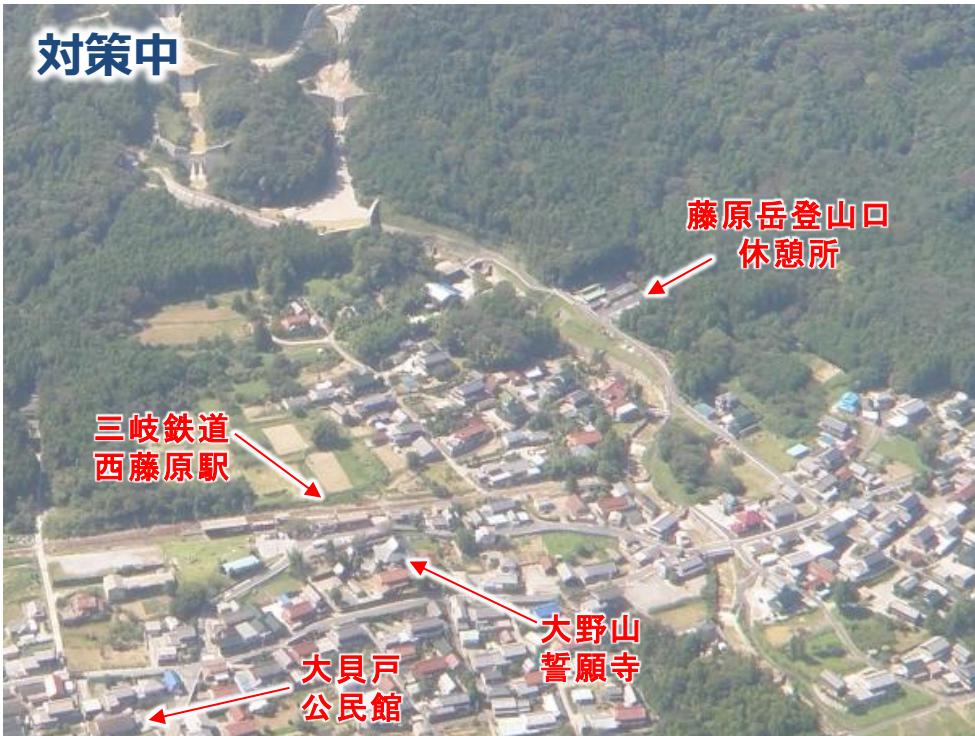
## 対策中

豪雨時に土石流が発生した場合、下流の人家109戸、公民館、駅、県道等に土砂が到達し被災するリスクがあった

砂防えん堤を整備したことにより、土石流が発生した場合、**岩や流木などを含む約89,000m<sup>3</sup> (ダンプトラック約17,800台分) の土砂を捕捉することが可能**となり、土砂災害が発生するリスクが軽減された

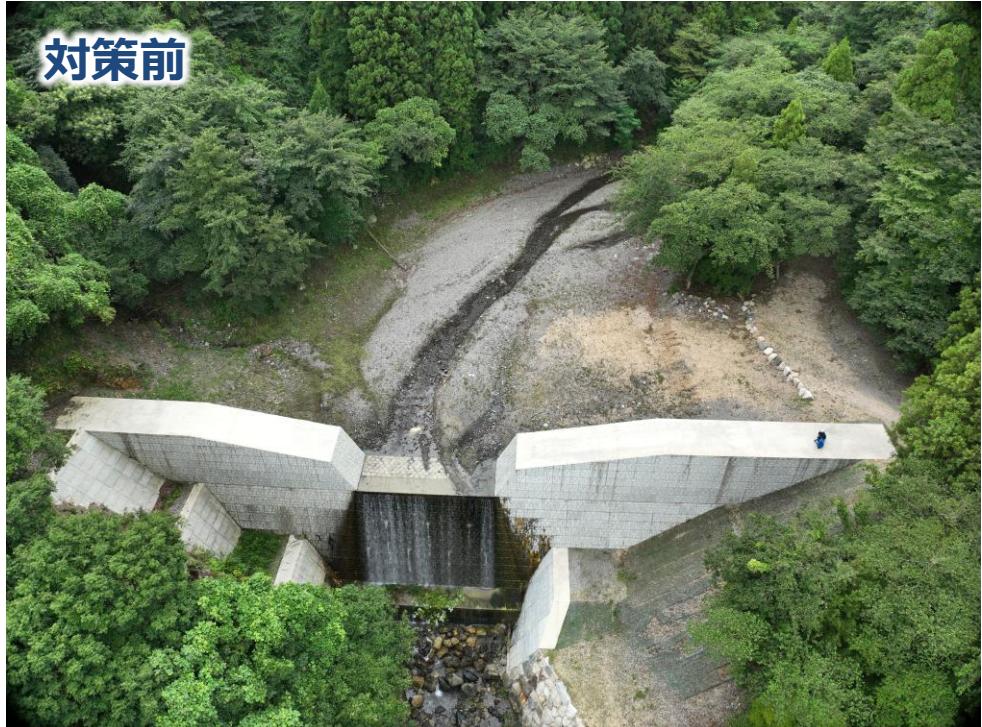
対策前

砂防えん堤の堆砂敷が堆積土砂で満砂になつてゐると、さらに発生した土砂等を貯めきれず、土砂が流出する危険性があった

堆積土砂を撤去したことにより、土石流が発生した場合、**岩や流木などを含む約3,600m<sup>3</sup> (ダンプトラック約700台分) の土砂を捕捉することが可能**となり、土砂災害が発生するリスクが軽減された
