台風 12 号による土砂災害と対策

～三重県における紀伊半島大水害～

平成 23 年 9 月 1 日～4 日発生

平成 24 年 10 月

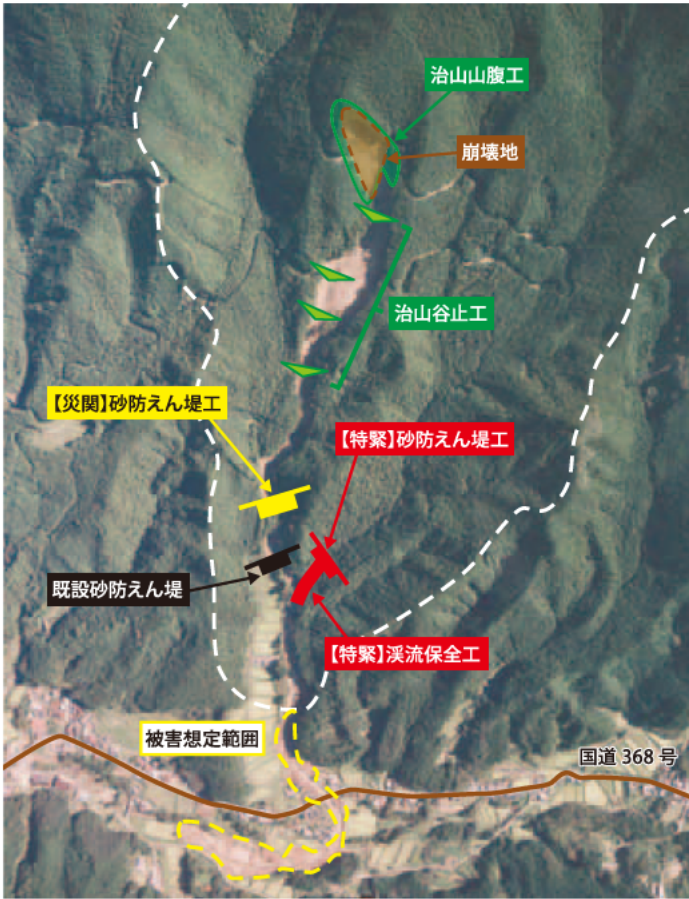
1 雲出川水系 所谷川(津市美杉町石名原)

一級河川雲出川水系所谷川では9月4日9時30分頃に発生した土石流により、人家全壊1戸、一部破損家屋4戸、国道橋と市道橋がそれぞれ流失する被害を及ぼしました。

現在でも上流域には不安定土砂が多量に堆積しており、今回土石流が発生した支流以外にも渓床堆積物等が確認されており、今後の降雨によりこれらの土砂が再度、土石流となり、下流の人家等に土砂災害を及ぼす危険性が極めて大きい状況です。

このため、災害関連緊急砂防事業(砂防えん堤工1基)および、特定緊急砂防事業(砂防えん堤工1基、渓流保全工80m)にて、対策をしています。

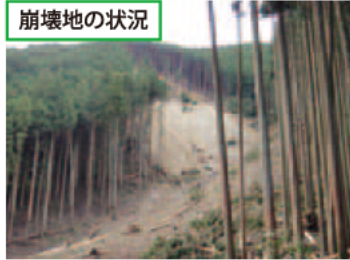
崩壊地の状況

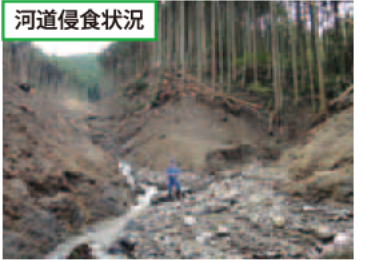
河道侵食状況

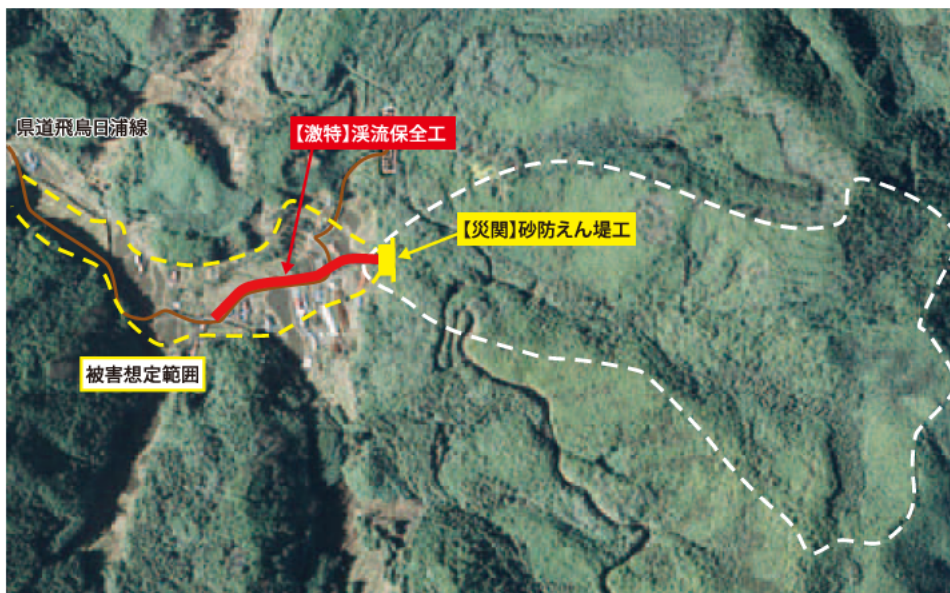
2 井戸川水系 茗荷古(熊野市井戸町大馬)

二級河川井戸川水系茗荷古では9月4日4時40分頃に発生した土石流により、人家全壊1戸、床上浸水家屋6戸の被害を及ぼしました。

現在でも上流域には不安定土砂が多量に堆積しており、また渓床体積物等も確認されており、今後の降雨によりこれらの土砂が再度、土石流となり、下流の人家等に土砂災害を及ぼす危険性が極めて大きい状況です。

このため、災害関連緊急砂防事業(砂防えん堤工1基)および、砂防激甚災害対策特別緊急事業(渓流保全工200m)にて、対策をしています。

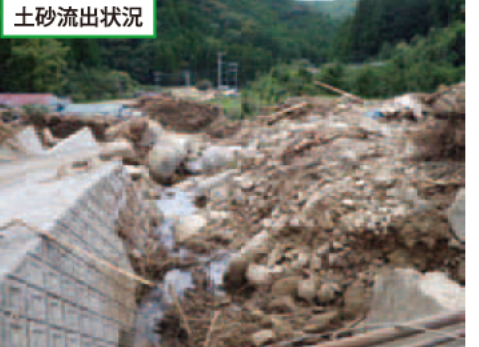
土砂流出状況

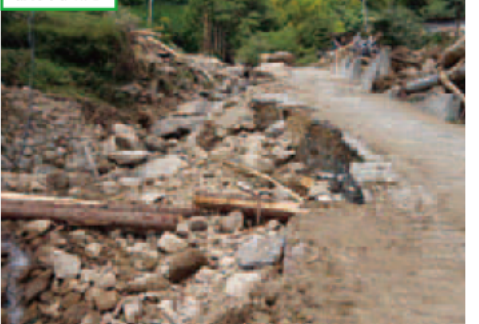
被害状況

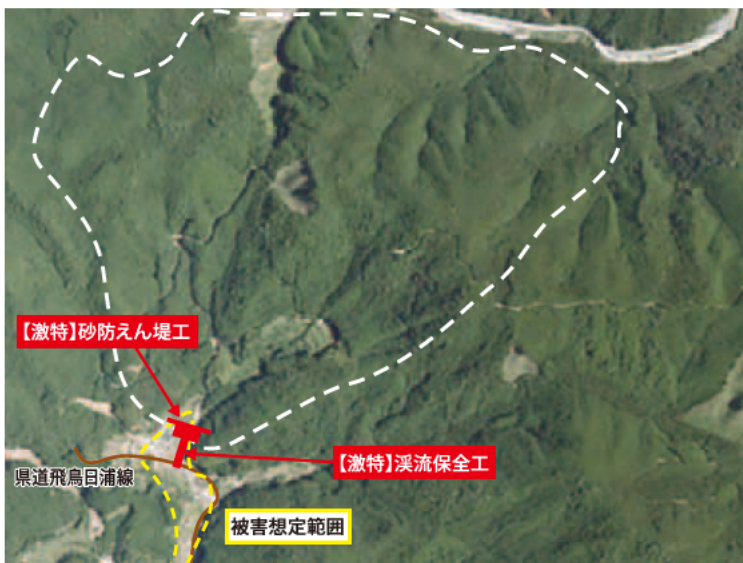
3 井戸川水系 評議川 (ひょうぎがわ) (熊野市井戸町大馬)

二級河川井戸川水系評議川では9月4日4時40分頃に発生した土石流により、市道橋が流失する被害を及ぼしました。

現在でも上流域には不安定土砂が多量に堆積しており、また、渓床堆積物等も確認されており、今後の降雨によりこれらの土砂が再度、土石流となり、下流の人家等に土砂災害を及ぼす危険性が極めて大きい状況です。

このため、砂防激甚災害対策特別緊急事業(砂防えん堤工1基、渓流保全工150m)にて、対策をしています。

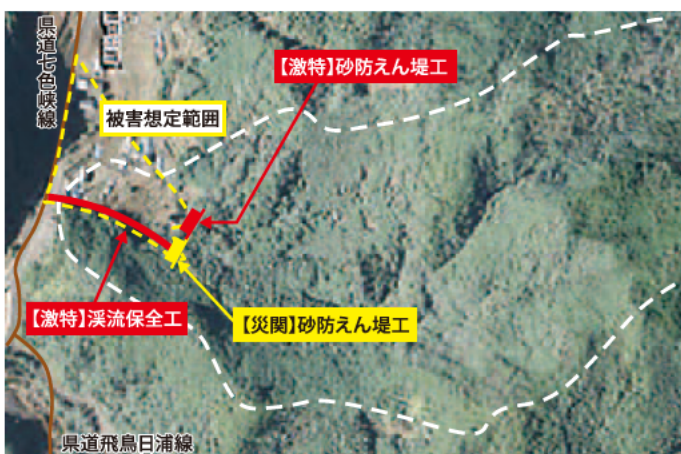
4 井戸川水系 紺屋地谷 (こんやじたに) (熊野市井戸町瀬戸)

二級河川井戸川水系紺屋地谷では9月4日4時40分頃に発生した土石流により、人家全壊1戸、床上浸水家屋1戸の被害を及ぼしました。現在でも上流域には不安定土砂が多量に堆積しており、今回土石流が発生した支流以外にも渓床堆積物等が確認されており、今後の降雨によりこれらの土砂が再度、土石流となり、下流の人家等に土砂災害を及ぼす危険性が極めて大きい状況です。

このため、災害関連緊急砂防事業(砂防えん堤工1基)および、砂防激甚災害対策特別緊急事業(砂防えん堤工1基、渓流保全工140m)にて、対策をしています。

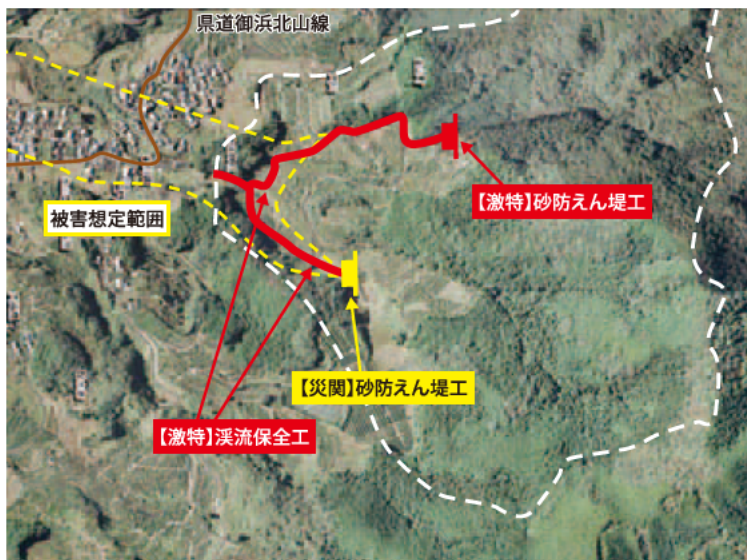
6 神内川水系 里地谷 (南牟婁郡紀宝町神内)

二級河川神内川水系里地谷では9月4日2時30分頃に発生した土石流により、人家半壊1戸、一部破損家屋5戸の被害を及ぼしました。

現在でも上流域には不安定土砂が多量に堆積しており、今回土石流が発生した支流以外にも渓床堆積物等が確認されており、今後の降雨によりこれらの土砂が再度、土石流となり、下流の人家等に土砂災害を及ぼす危険性が極めて大きい状況です。

このため、災害関連緊急砂防事業(砂防えん堤工1基)および、砂防激甚災害対策特別緊急事業(砂防えん堤工1基、渓流保全工130m)にて、対策をしています。

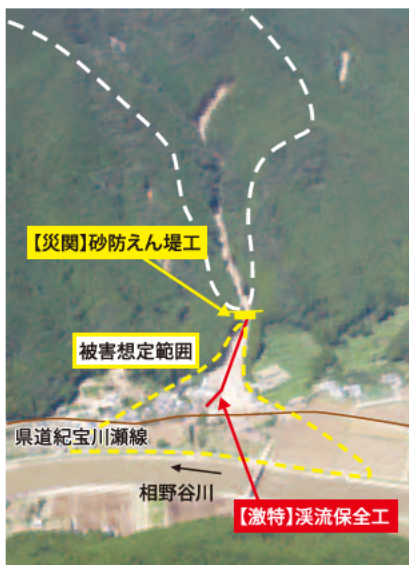
7 新宮川水系 ジャングの谷 (南牟婁郡紀宝町高岡)

一級河川新宮川水系ジャングの谷では9月4日2時30分頃に発生した土石流により、人家全壊5戸、人家半壊3戸、一部破損家屋2戸の被害を及ぼしました。

現在でも上流域には不安定土砂が多量に堆積しており、また渓床堆積物等も確認されており、今後の降雨によりこれらの土砂が再度、土石流となり、下流の人家等に土砂災害を及ぼす危険性が極めて大きい状況です。

このため、災害関連緊急砂防事業(砂防えん堤工1基)および、砂防激甚災害対策特別緊急事業(渓流保全工200m)にて、対策をしています。

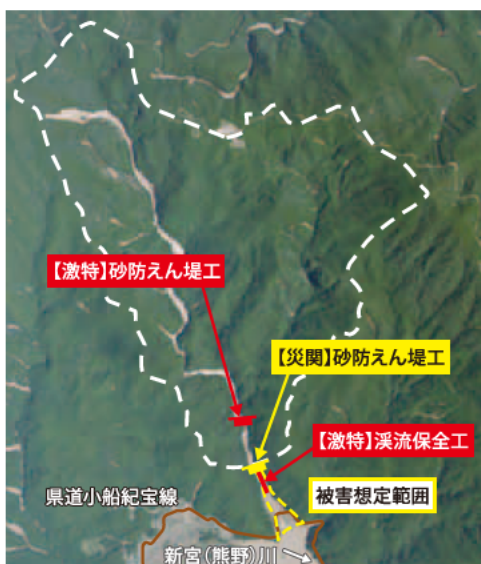
8 新宮川水系 大和田川 (南牟婁郡紀宝町浅里)

一級河川新宮川水系大和田川では9月4日3時頃に発生した土石流により、人家全壊8戸の被害を及ぼしました。

現在でも上流域には不安定土砂が多量に堆積しており、また渓床堆積物等も確認されており、今後の降雨によりこれらの土砂が再度、土石流となり、下流の人家等に土砂災害を及ぼす危険性が極めて大きい状況です。

このため、災害関連緊急砂防事業(砂防えん堤工1基)および、砂防激甚災害対策特別緊急事業(砂防えん堤工1基、渓流保全工140m)にて、対策をしています。
