三重県桑名市源十郎新田地内産業廃棄物不法投棄事案  
に係る特定支障除去等事業実施計画(案)

平成24年10月

三 重 県

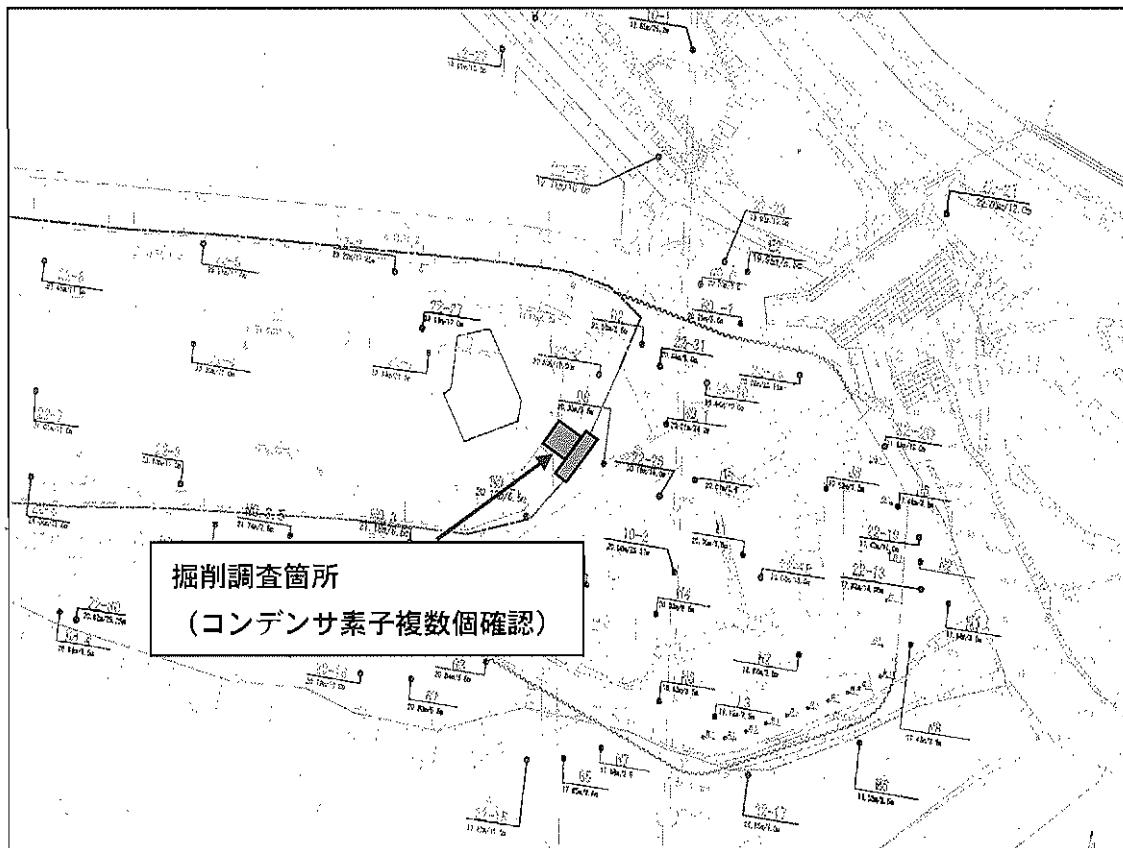
図 1-4 PCB 汚染源掘削調査箇所

平成23年10月のPCB高濃度域の一部掘削調査において、PCB汚染源の一つと考えられるPCB含有コンデンサ素子が複数個確認されている。

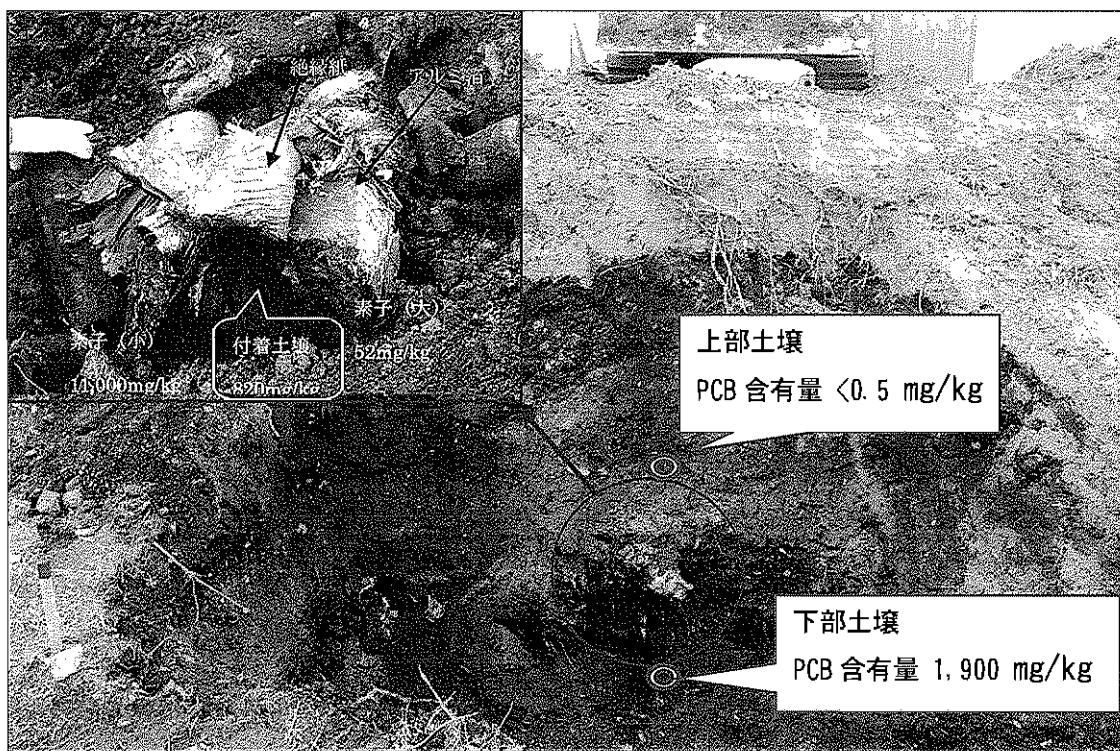
図1-5 挖削調査状況および確認されたPCB含有コンデンサ素子(左上)

当該区域の高密度地中電気探査では、投棄物と判断される比抵抗変位箇所は確認されなかつた。

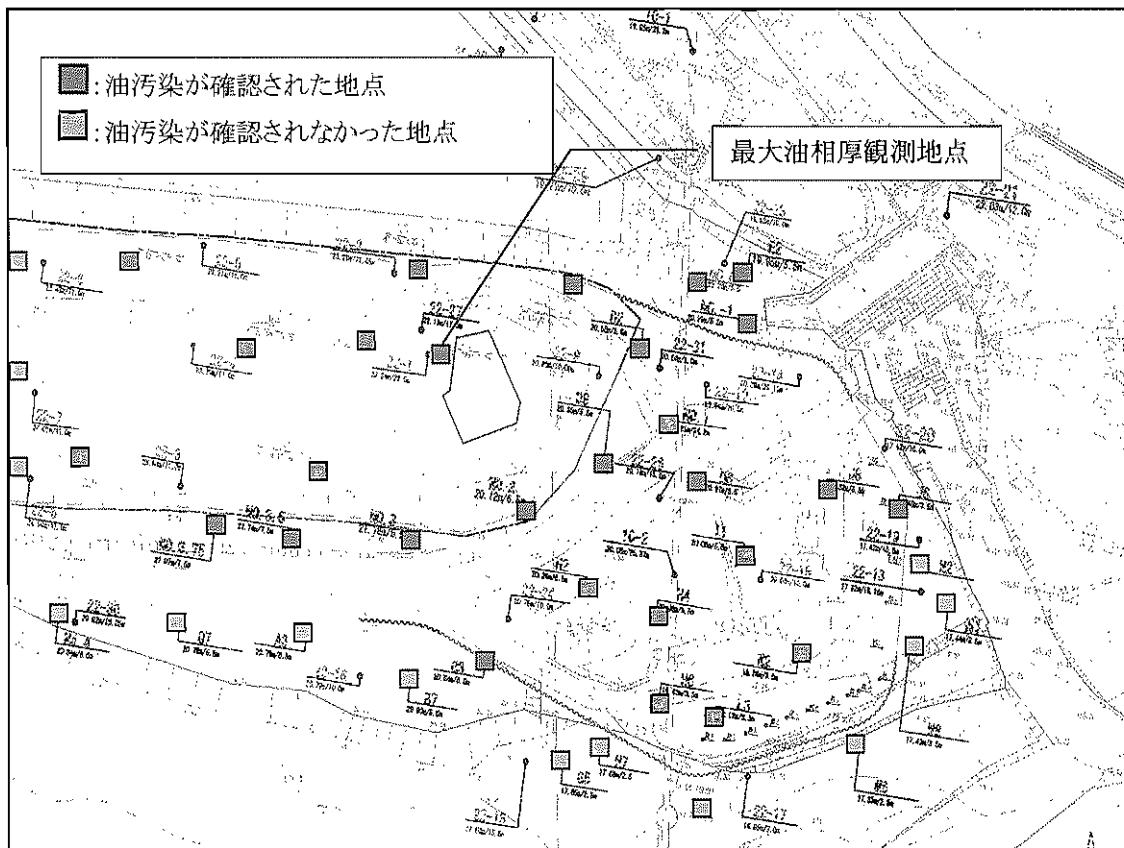
図 I - 6 油分布状況（A社報告書に基づき作成）

A社の調査結果によると、旧最終処分場の東側から員弁川・藤川河川敷へ油汚染が広がっていることが確認され、油相の最大厚さは旧最終処分場内で 2.05m であった。報告内容に基づき作成した油の分布状況を図 I - 6 に示す。

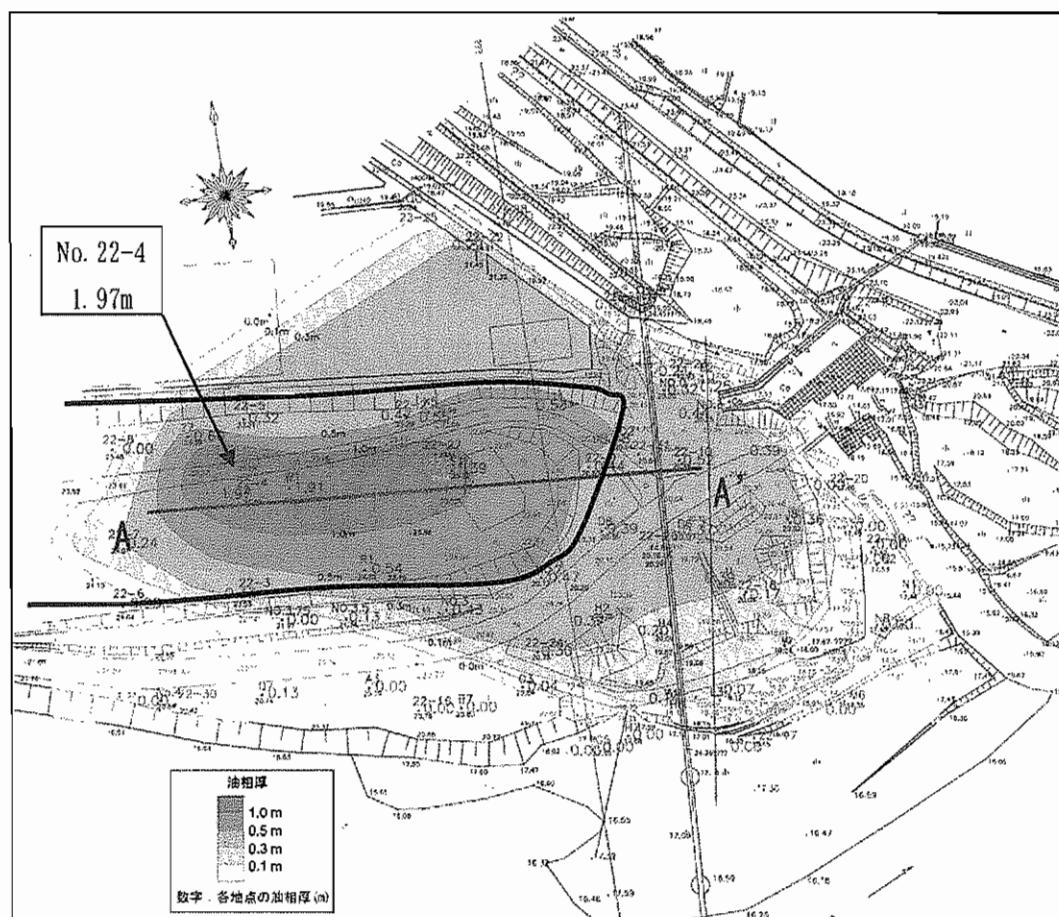
図 I -8 油相分布図(平面)

観測孔において油相の有無及び油相厚さの確認を行った結果、油の分布状況はA社が実施した結果とほぼ一致しており、旧最終処分場敷地内では最大厚さ 1.97m (No. 22-4) を示し、周縁部では約 10cm 程度であった。旧最終処分場敷地内東側部分を中心として、員弁川と藤川の河川敷にまで油が拡散している状況が改めて確認された。(図 I -8, 9)

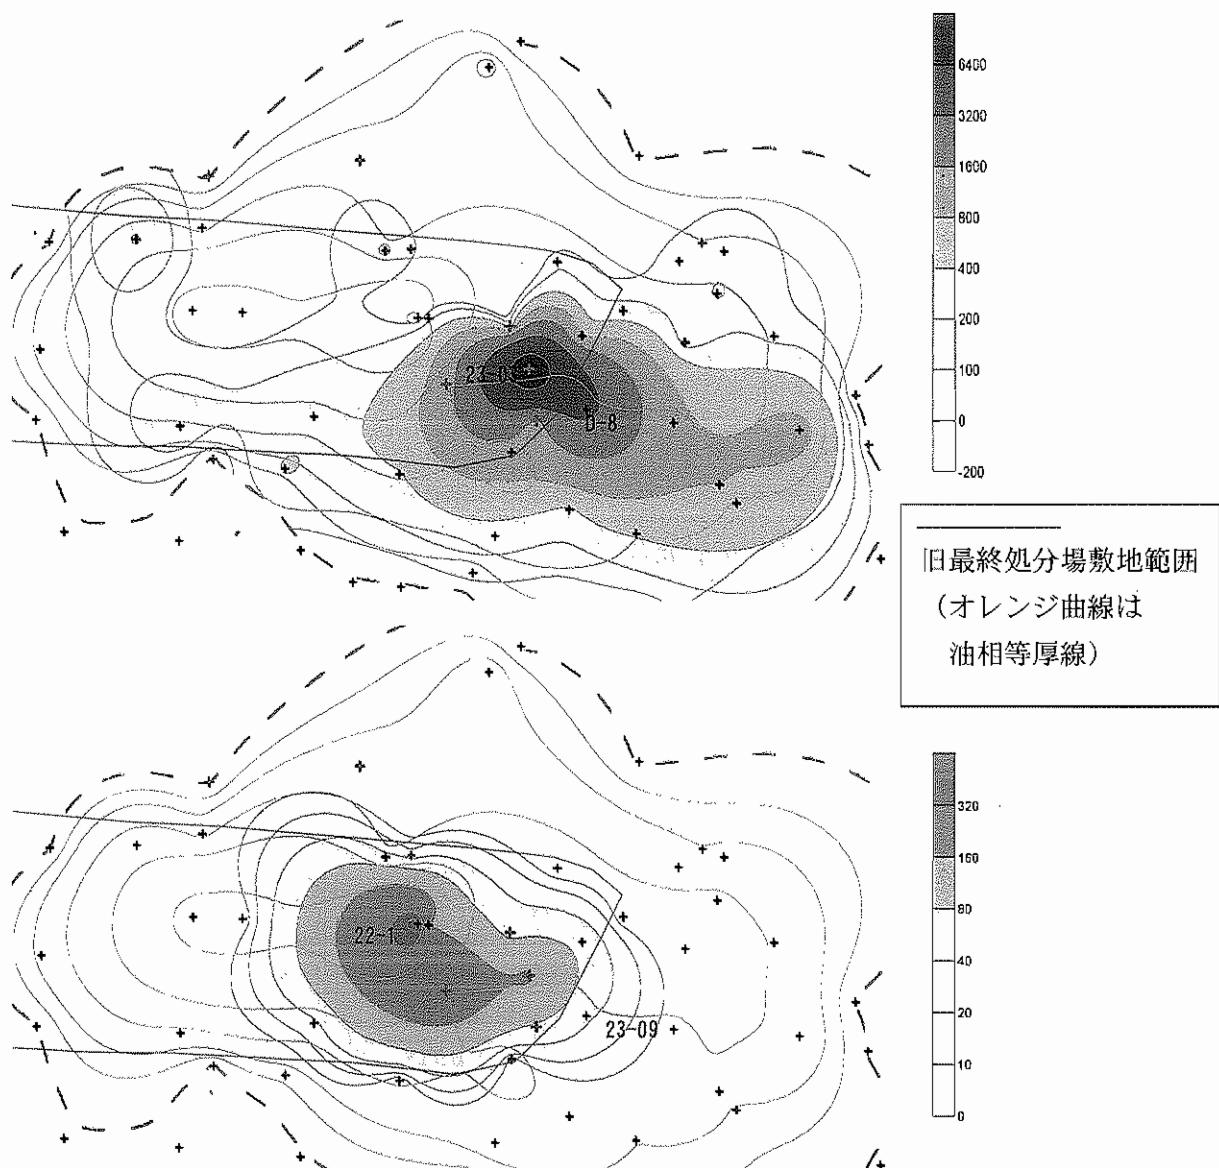
図 I-10 油中の PCB (上) 及びベンゼン濃度 (下) コンター図

A社が設置した観測孔を含め、油相形成が確認された観測孔38箇所から採油した油についてPCB等の濃度を測定した結果、全地点の試料からPCBが検出された。その濃度は廃油の特別管理産業廃棄物判定基準(0.5mg/kg)を超過しており、特に旧最終処分場東側境界付近が高濃度であった。なお、PCBとVOCの濃度コンターは異なる傾向を示し、汚染原因物質が異なることが示唆された。(表I-6、図I-10)

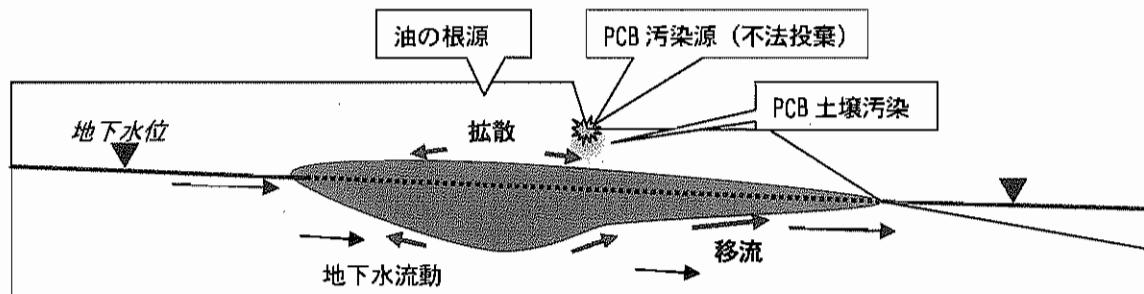
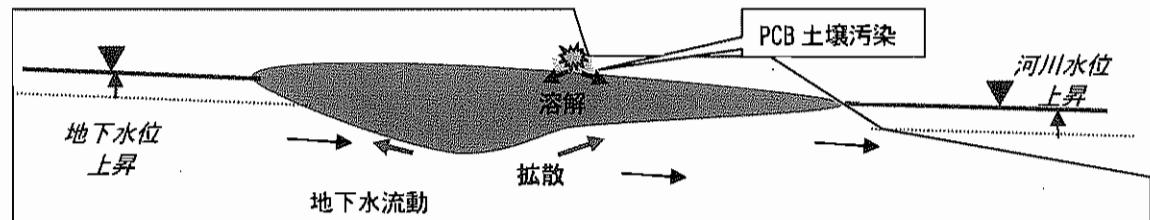
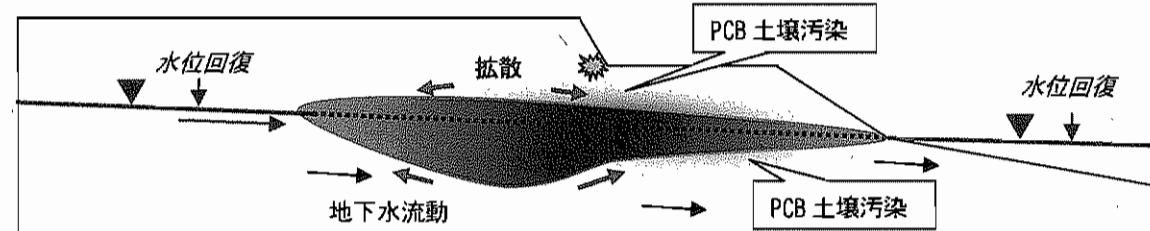
図 I-12 PCB 汚染拡散機構

- 地下水面上に形成された油相が、拡散および移流によって河川まで拡がり、昭和 48~51 年に PCB を含むコンデンサ素子等が不法投棄され、周辺にわずかに PCB 土壤汚染が拡がる。

- 水位上昇に伴って油相も上昇し、PCB 污染源と接触したところで、PCB が油に溶解する。

- 水位回復時油に溶けた PCB を介して、周辺の土壤汚染が拡がる。

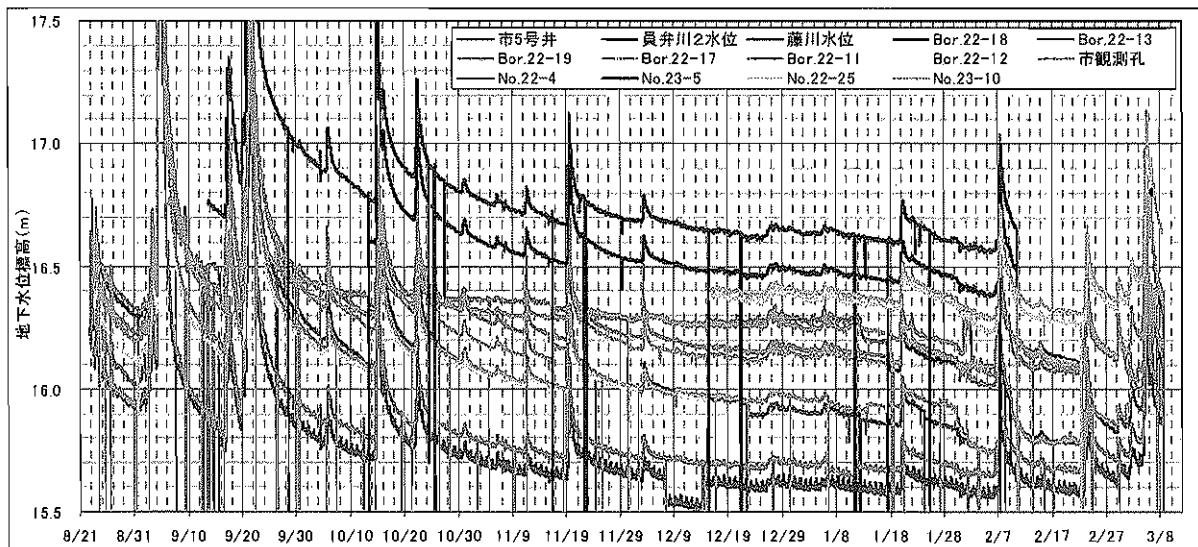
図III-1 平成 23 年 8 月～平成 24 年 3 月の地下水位観測結果

現場の帶水層は透水性が高い一連の砂礫からなっているため、同一地点における年間を通しての水位変動幅は、台風直後の増水時などを除いても 0.5m 程度ある（図III-1）。この程度の水位差は、地下水が鋼矢板壁の下を移動することにより速やかに解消され、鋼矢板壁の内外に極端な水位差が発生することはないが、油の移動・拡散を防止するために求められる遮水性能が発現される施工管理が重要となる。

なお、鋼矢板の根入れ深度については、年間の地下水変動や鋼矢板下端からの油流出を検討した地下水流动解析の結果などを踏まえ、油汚染範囲下端から 1.0m を想定している。この深度は、緊急対策工事で設置した鋼矢板と同様である。
