嘉例川への拡散経路

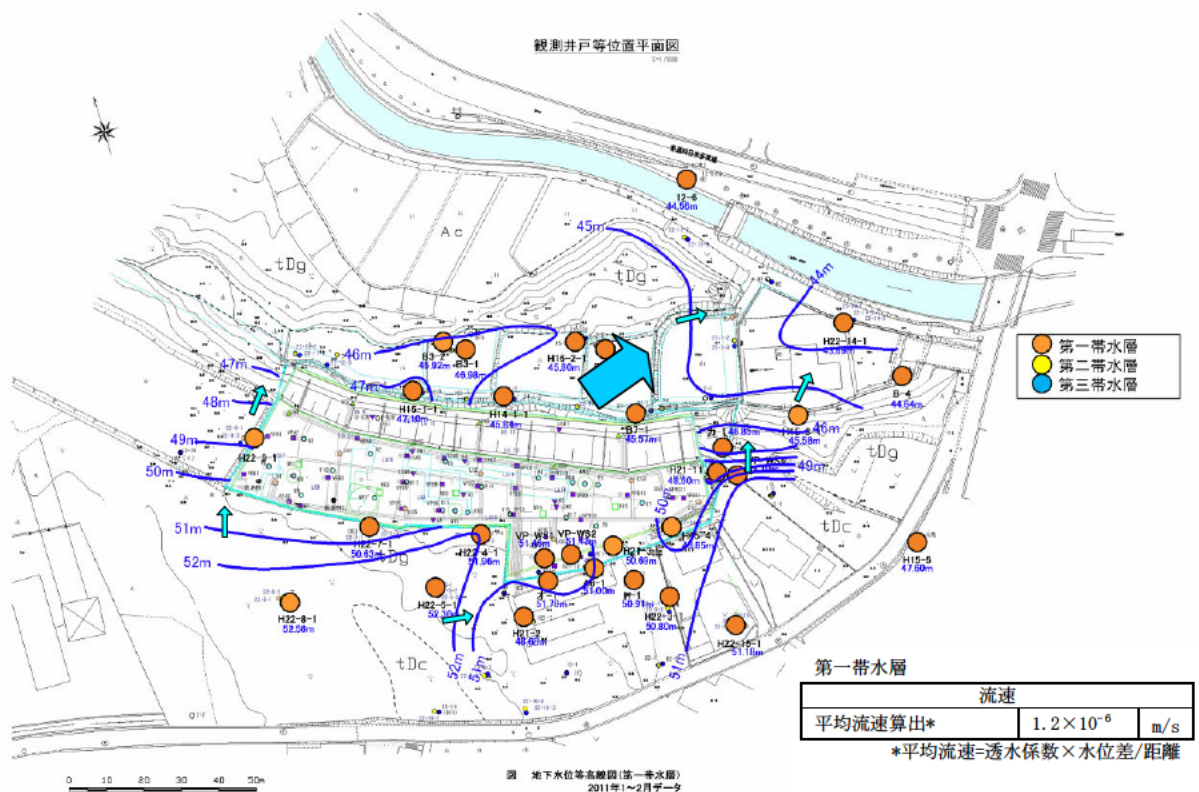
参考図 2.1 地下水位等高線図(第一帯水層)

第一帯水層：地下水位は南側の段丘面から嘉例川の北東側(嘉例川の下流側方向)に向かって流れている。局所的には、当該地の東側で地下水位が急に低下する。第一帯水層の一部は沖積層に流れる。概ね地形に沿って流下している（平均流速 $1.2 \times 10^{-6} \text{m/s}$ ）。嘉例川へは、現地踏査の結果から、コンクリート護岸による三面張りであり、一部浸み出しはあるが、地下水の大量の湧出は確認されていない。

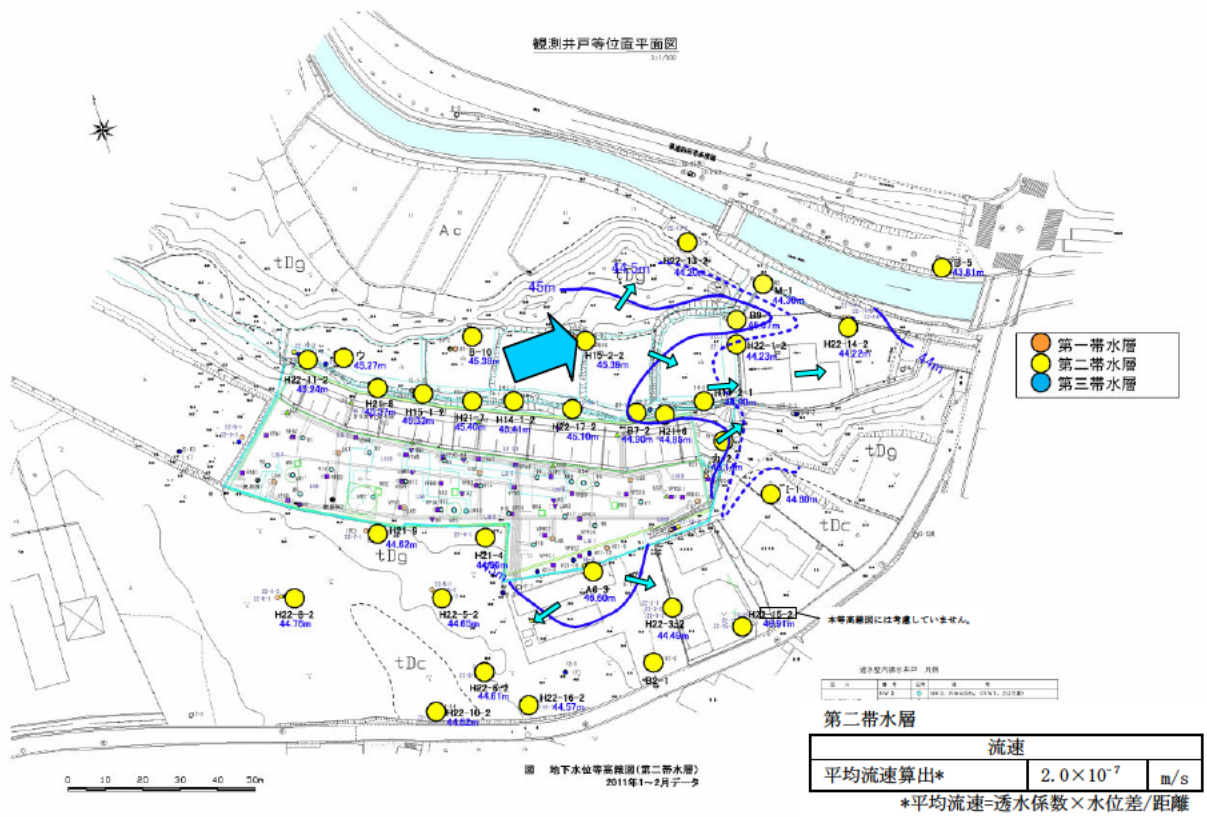
参考図 2.2 地下水位等高線図(第二帯水層)

第二帯水層：各地点の地下水位は 43.8～46.6m の幅の中で変動しており、地下水流速は遅いものと思われる（平均流速 $2.0 \times 10^{-7} \text{m/s}$ ）。地下水位は南側の段丘面から北東側に向かって流れている。地盤構造から、当該地付近では嘉例川とは粘性土層により区分されており、嘉例川の下を流れるものと思われる。現地踏査の結果、第二帯水層(tDg 層)の河床への露出は確認されていないが、その上位の tDc 層は確認されており、嘉例川の河川勾配を考慮すると、嘉例川下流で tDc 層下位の tDg 層が河床部に確認される可能性があり、第二帯水層地下水が嘉例川に湧出することも考えられる。

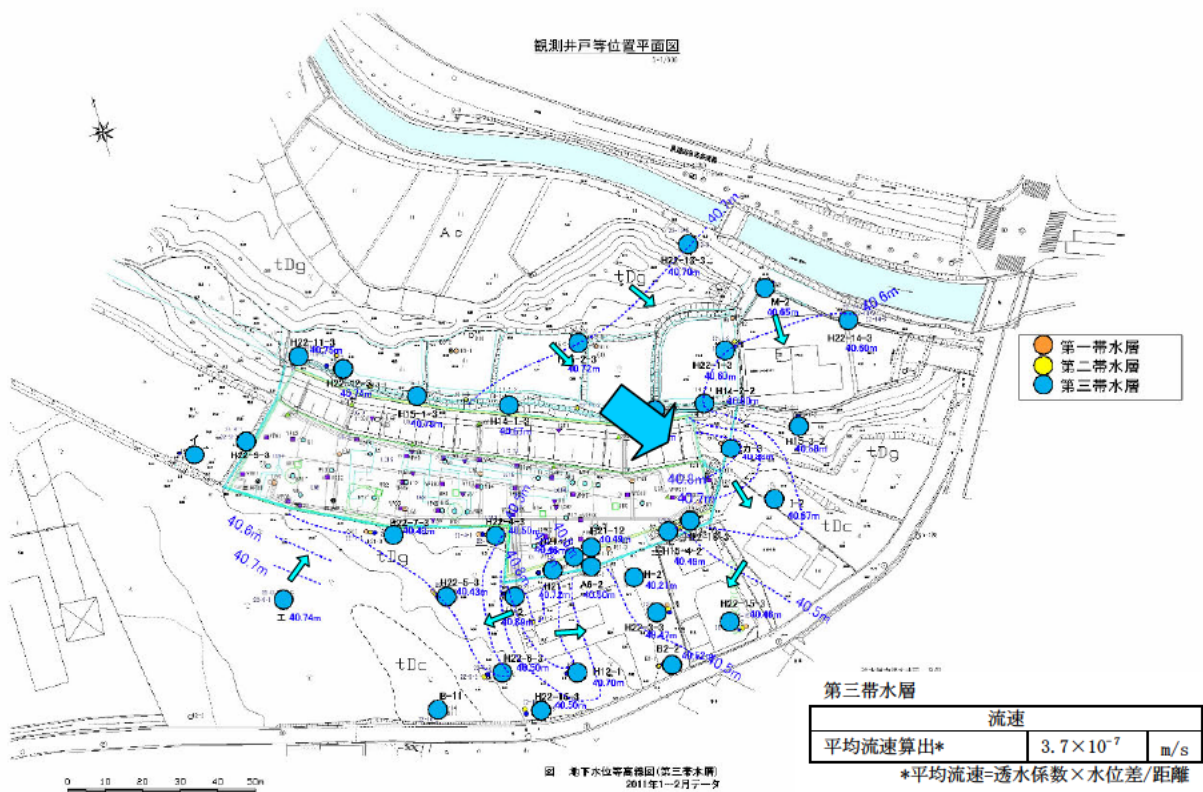
参考図 2.3 地下水位等高線図(第三帯水層)

第三帯水層：各地点の地下水位は 40.58～40.74m の幅の中で変動しており、地下水流速は遅いものと思われる（平均流速 $3.7 \times 10^{-7} \text{m/s}$ ）。大きくは南東側に向かって流れているが、局地的に地下水の流下方向が異なる。第二帯水層との連通性はないものと思われる。

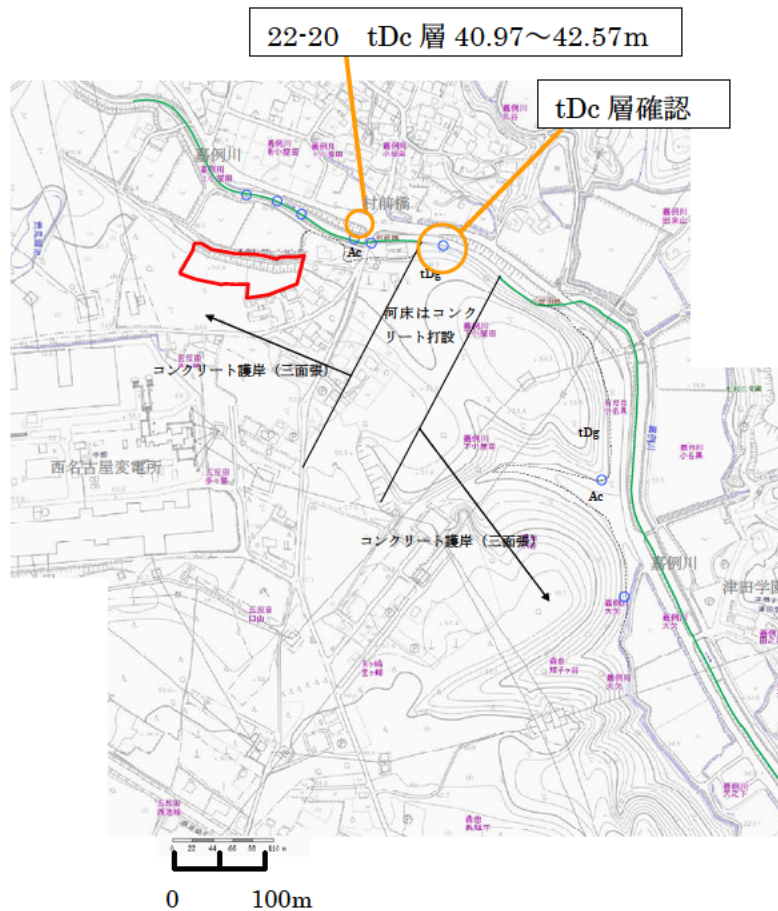
参考図 2.4 22-20 位置と tDc 確認地

22-20 において、tDc 層は、標高 40.97~42.57m (深度 2.90~4.50m) で確認されている。現地踏査で河床付近に確認されている tDc 層は、ほぼ同じ深度で確認 (道路面から約 3.5m 下で確認) されていることから、ほぼ水平に当該地周辺に面的に堆積しているものとする。当該地周辺の嘉例川の河床勾配は、1/120 (河川改修経緯調書、昭和 63) である。tDc 層が水平に堆積していると考えれば、河床付近で tDc 層の確認される地点より約 150m 下流の河床部で tDc 層下位の tDg 層が確認される可能性があり、第二帯水層地下水が嘉例川下流域で湧出することが考えられる。

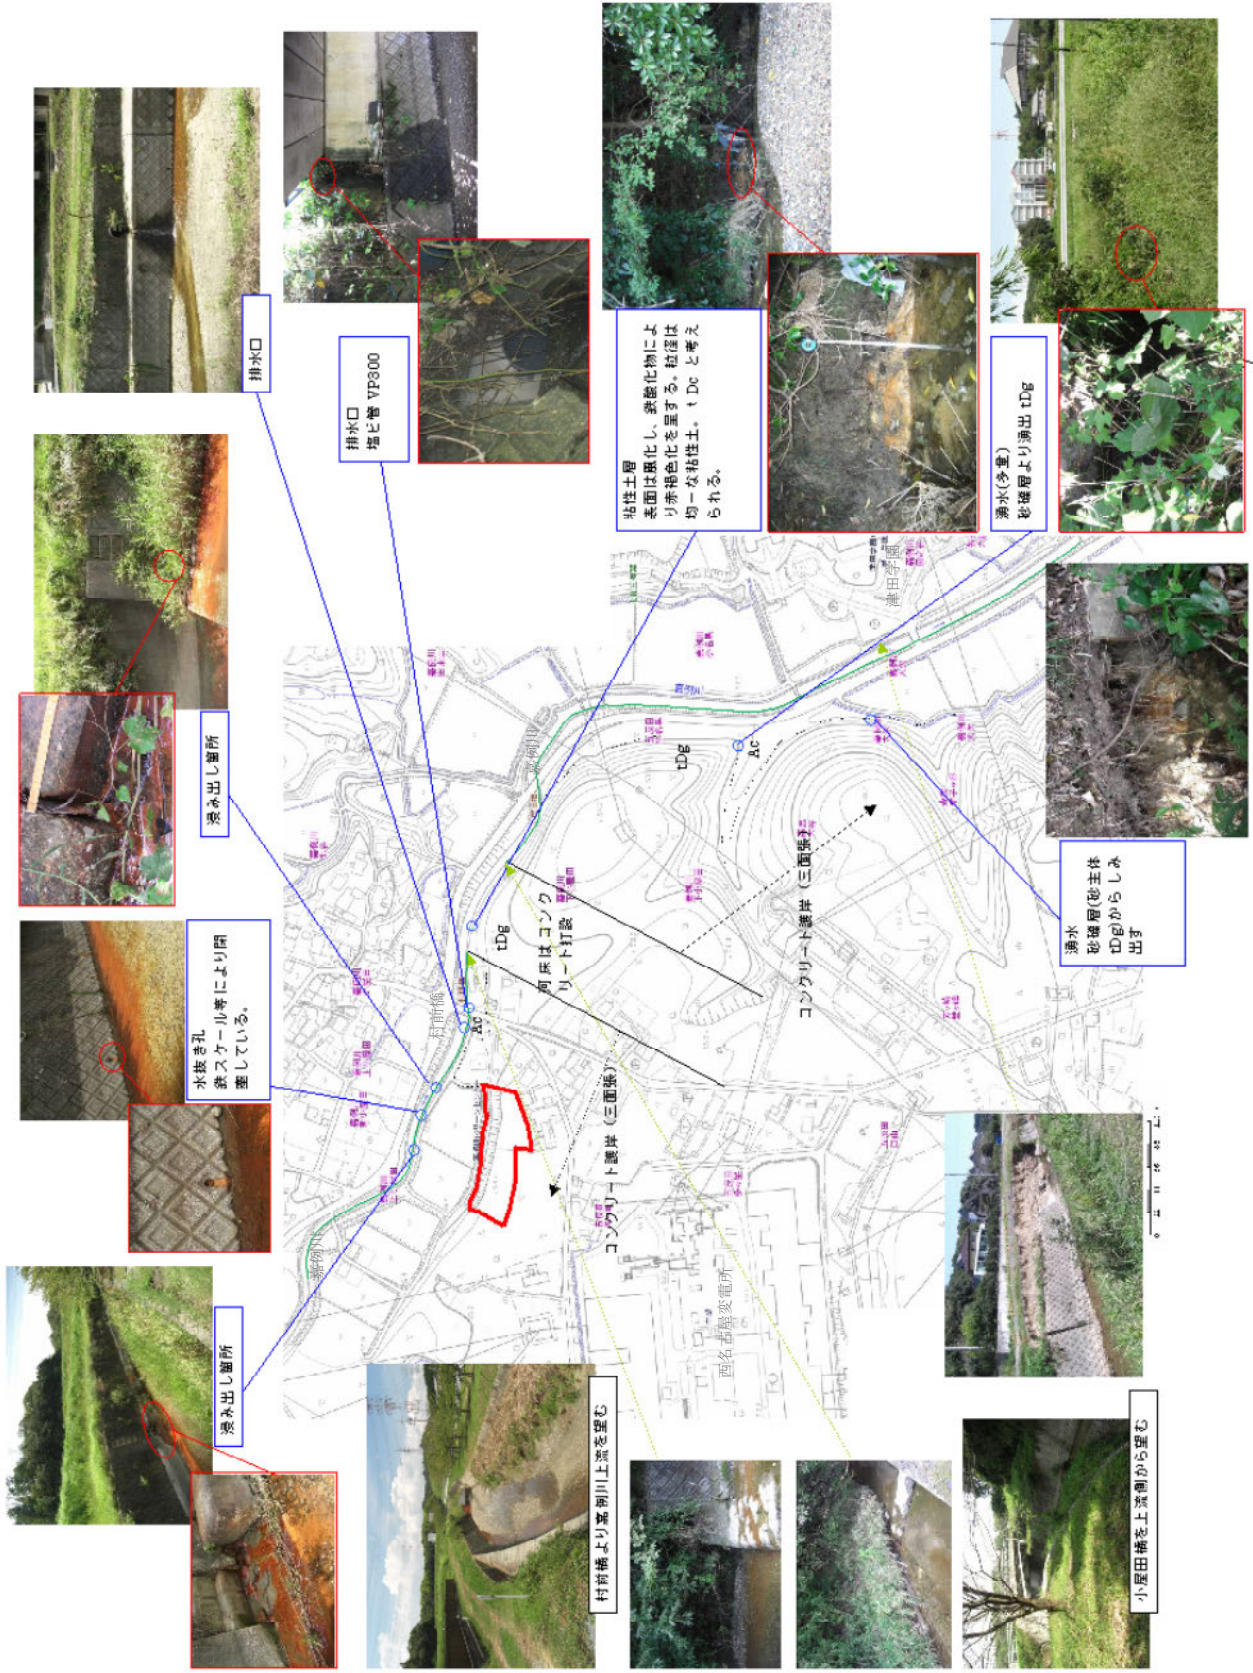
参考図 2.5 現地調査結果写真(平成 23 年 9 月 13 日)

- ・当該地周辺の嘉例川は、コンクリート護岸による三面張りであり、一部浸み出し箇所があるものの、概ねコンクリート護岸からの湧出は確認されない。
- ・一部にコンクリート護岸のない区間も存在するが、tDc 層と考えられる粘性土層が確認されており、河床はコンクリートが打設されている。湧水はない。
- ・当該地周辺には第二帯水層と考えられる砂礫層の河床等への露出はない。
