四日市市大矢知・平津事案
モニタリングレポート
(第1版)

令和6年2月22日

モニタリングレポート データ集

点検台帳_点検チェックリスト

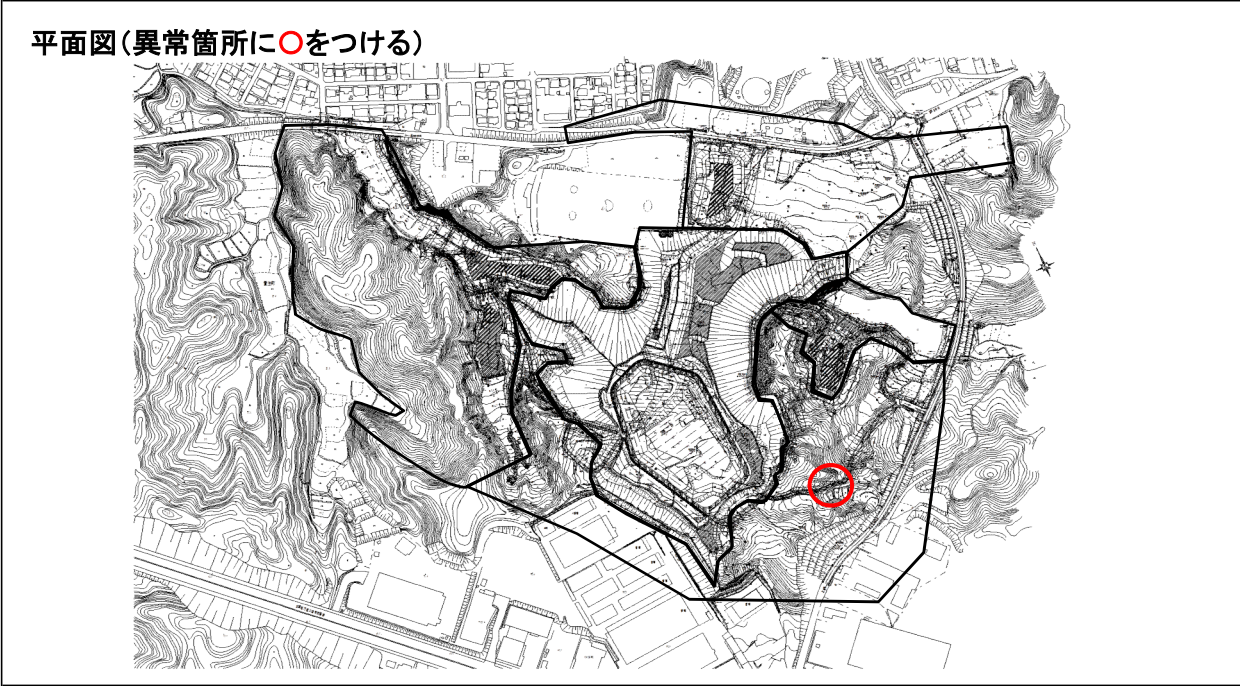
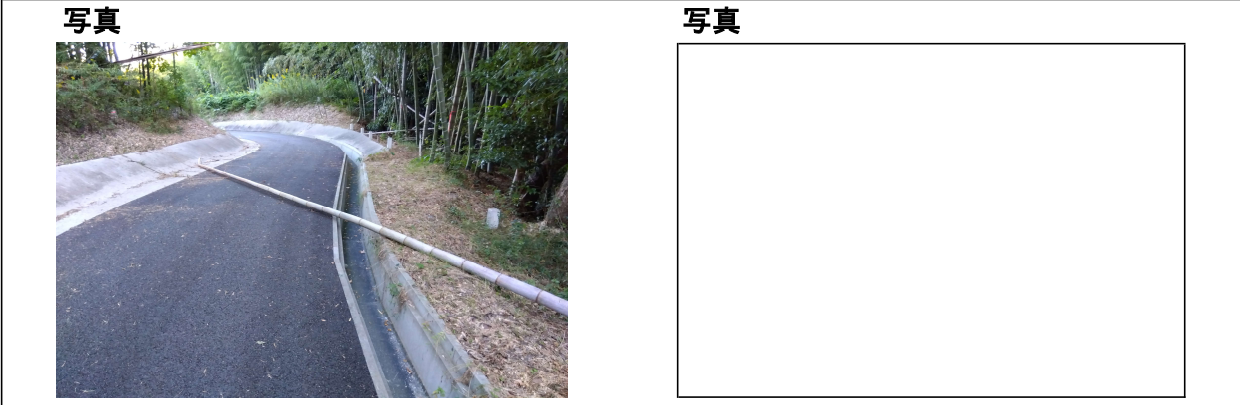
整理番号	R5-1-①	エリア	南エリア
点検対象	管理用道路(1号、3号、4号、6号) (管理歩道を含む)	点検項目	車両や歩行者の通行に対する支障 (路面や路肩の破損、倒木、階段部材の破損等)がないか。

管理用道路(3号)上に竹が倒れている。

日付	対応状況	対応結果
2023/10/17	道路上の竹を撤去した。	<input checked="" type="checkbox"/> 対応完了 <input type="checkbox"/> 経過観察
		<input type="checkbox"/> 対応完了 <input type="checkbox"/> 経過観察
		<input type="checkbox"/> 対応完了 <input type="checkbox"/> 経過観察
		<input type="checkbox"/> 対応完了 <input type="checkbox"/> 経過観察

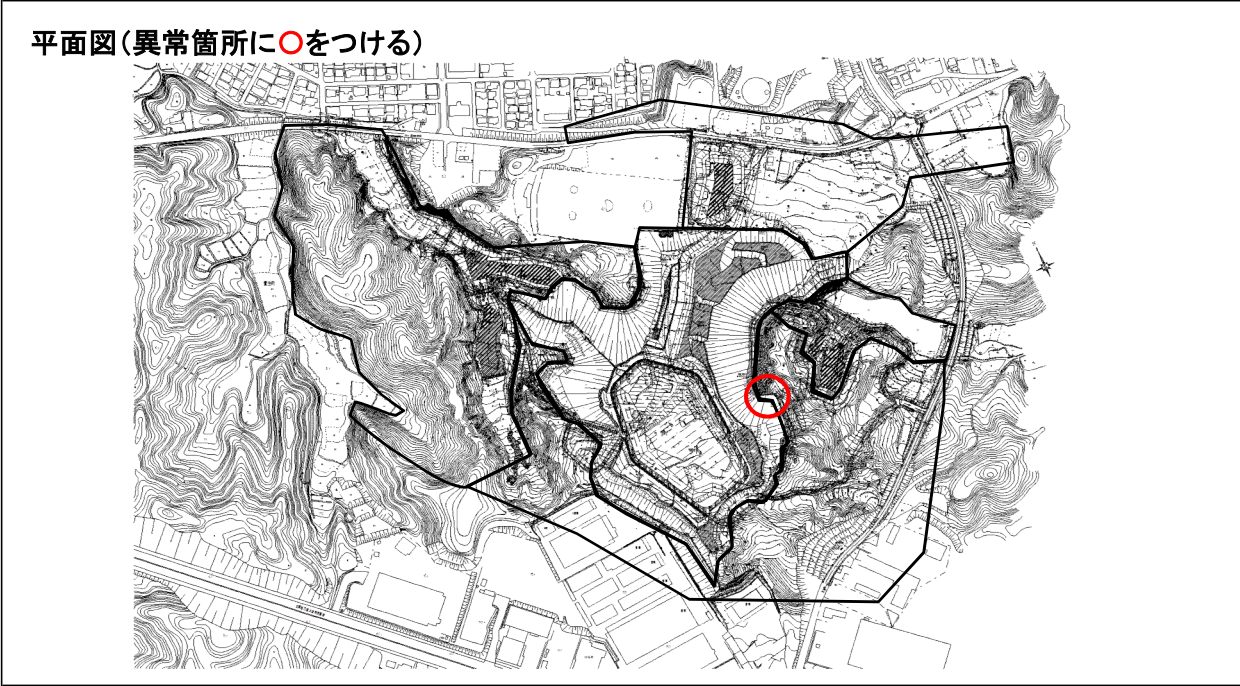
整理番号	R5-1-②	エリア	南エリア
点検対象	管理用道路(1号、3号、4号、6号) (管理歩道を含む)	点検項目	車両や歩行者の通行に対する支障 (路面や路肩の破損、倒木、階段部材の破損等)がないか。

<p>写真</p>	<p>写真</p>
<p>異常の内容</p> <p>管理歩道上に竹が倒れている。</p>

日付	対応状況	対応結果
2023/10/17	歩道上の竹を撤去した。	<input checked="" type="checkbox"/> 対応完了 <input type="checkbox"/> 経過観察
		<input type="checkbox"/> 対応完了 <input type="checkbox"/> 経過観察
		<input type="checkbox"/> 対応完了 <input type="checkbox"/> 経過観察
		<input type="checkbox"/> 対応完了 <input type="checkbox"/> 経過観察

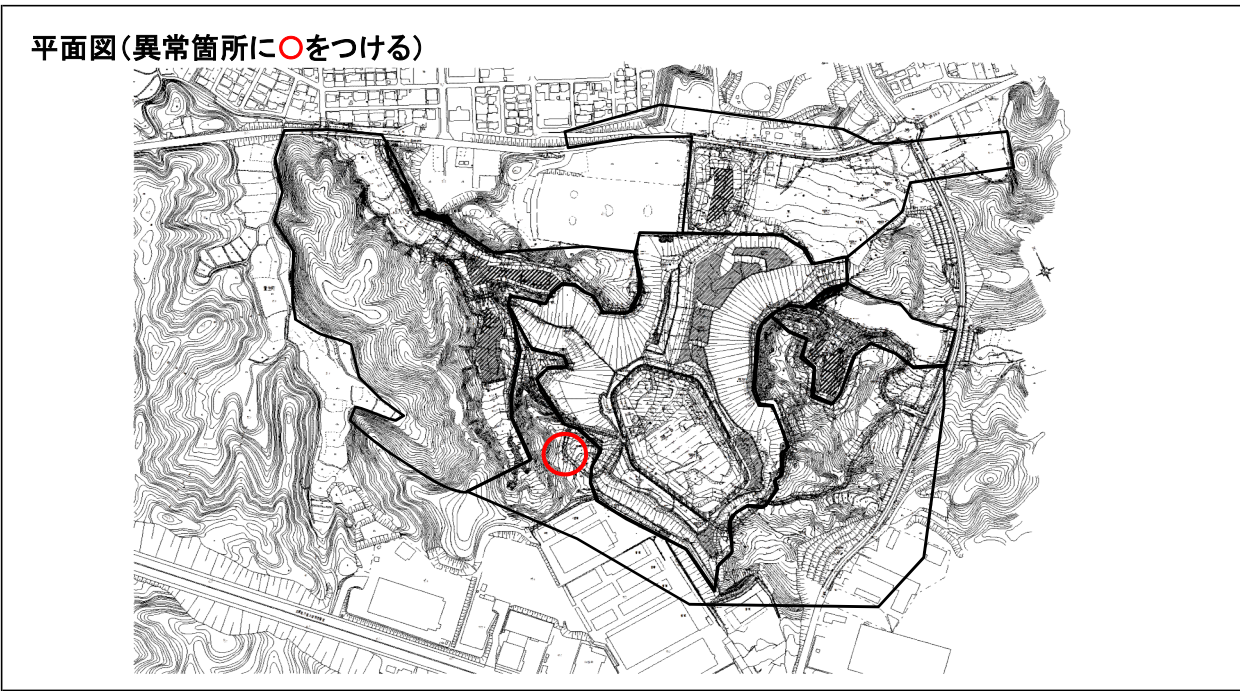
整理番号	R5-1-③	エリア	南エリア
点検対象	管理用道路(1号、3号、4号、6号) (管理歩道を含む)	点検項目	車両や歩行者の通行に対する支障 (路面や路肩の破損、倒木、階段部材の破損等)がないか。

<p>写真</p>	<p>写真</p>
<p>異常の内容</p> <p>管理用道路(6号)上に竹が倒れている。</p>

日付	対応状況	対応結果
2023/10/17	道路上の竹を撤去した。	<input checked="" type="checkbox"/> 対応完了 <input type="checkbox"/> 経過観察
		<input type="checkbox"/> 対応完了 <input type="checkbox"/> 経過観察
		<input type="checkbox"/> 対応完了 <input type="checkbox"/> 経過観察
		<input type="checkbox"/> 対応完了 <input type="checkbox"/> 経過観察

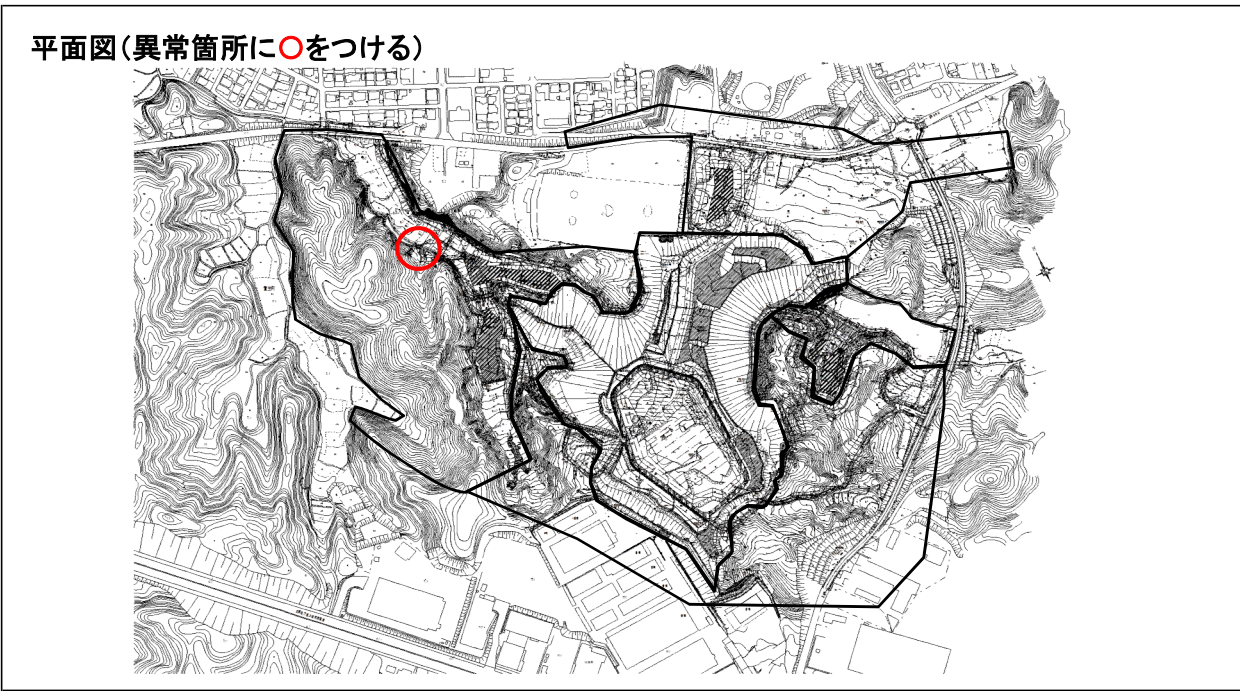
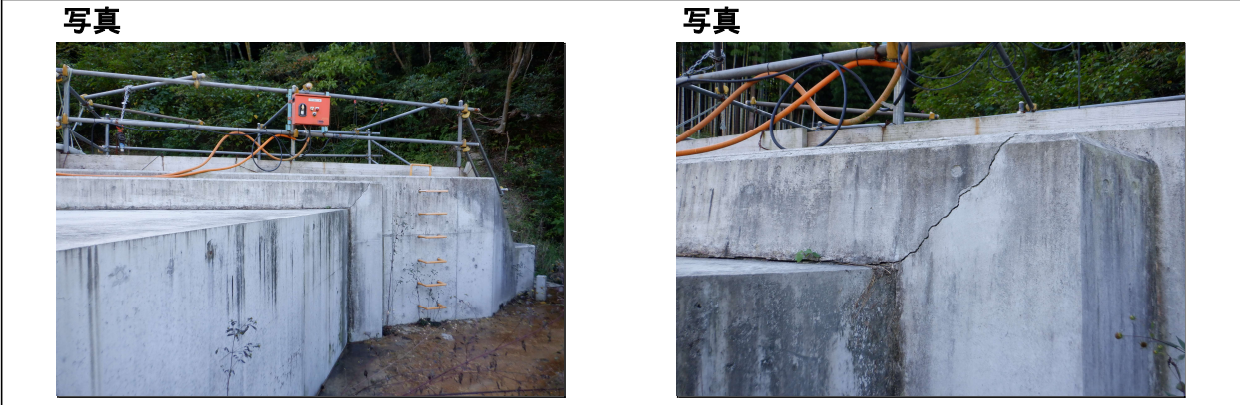
整理番号	R5-1-④	エリア	西エリア
点検対象	雨水排水	点検項目	水路や集水桝で越流や漏水していないか。

点検対象	異常		備 考
	無	有	
押え盛土工	✓		
管理用道路(5号、6号)	✓		
染み出し抑止工	✓		
雨水排水		✓	ボックスカルバートと最終放流柵の接合箇所にひび割れが見られ、水漏れの跡がある。
調整池③	✓

ボックスカルバートと最終放流桝の接合箇所に2mm程度のひび割れが見られ、水漏れの跡がある。

日付	対応状況	対応結果
2023/10/17	現状、緊急的に対応する必要はないと判断した。	<input type="checkbox"/> 対応完了 <input checked="" type="checkbox"/> 経過観察
		<input type="checkbox"/> 対応完了 <input type="checkbox"/> 経過観察
		<input type="checkbox"/> 対応完了 <input type="checkbox"/> 経過観察
		<input type="checkbox"/> 対応完了 <input type="checkbox"/> 経過観察
