安 全 性 確 認 調 査 報 告 書

(四日市市内山町事案)

平成 1 8 年 1 0 月

安全性確認調査専門会議

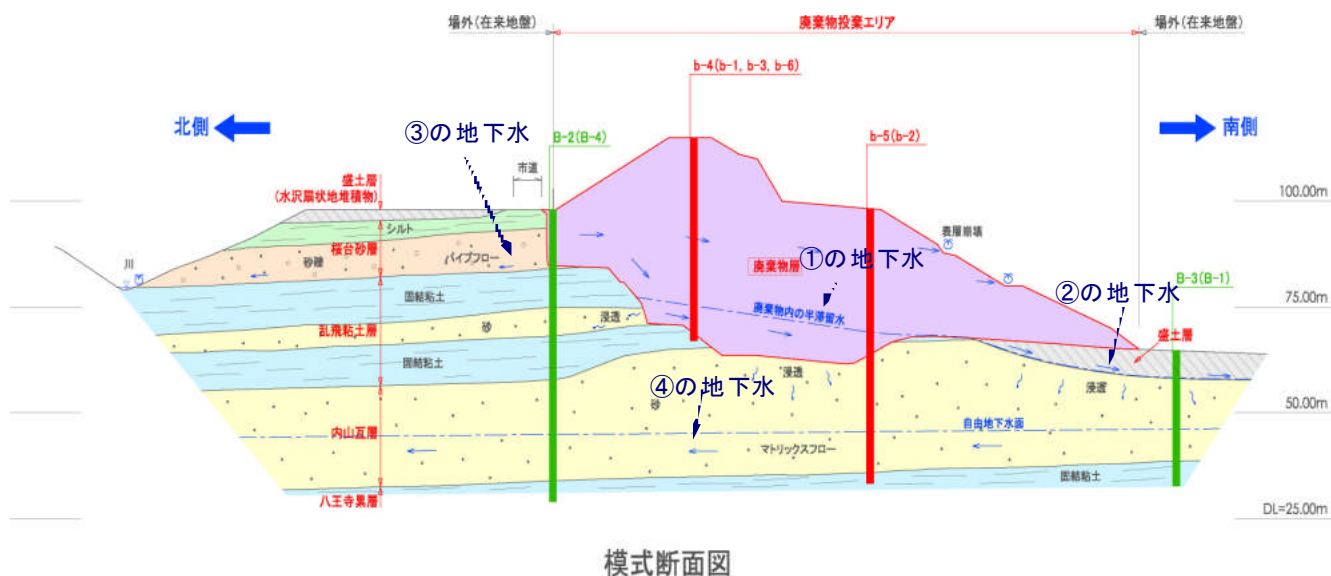
まず、①の廃棄物層中の地下水については、廃棄物埋立区域内のb-4などで確認されており、ベンゼン等5項目が最終処分場の維持管理基準を超えて検出されている。

②の旧地形の谷筋を流れる地下水については、B-1などで確認されているが、ダイオキシン類の分析に必要な水量が確保できないほど水量は少なく、環境基準を超える有害物質は検出されていない。

③の桜台砂層中を流れる地下水については、廃棄物埋立区域内のb-6で確認されているが、場所によっては廃棄物層を浸している可能性があり、

ベンゼン等4項目が維持管理基準を超えて検出されている。また、調査地北側のs-5の浸出水が、同層中をパイプフローの状態で流れてきた地下水と考えられるが、環境基準を超える有害物質は検出されていない。

④の内山互層中を流れる地下水については、廃棄物埋立区域内のb-2及びb-5、並びに周辺のB-2及びB-3で確認されており、b-5でほう素が、またB-3で1,2-ジクロロエタンが環境基準を超えて検出されている。内山互層は、地質の概略で述べたとおり、北東方向に緩やかに傾斜しており、水位観測の結果からも、この地下水は北東方向に流れていると考えられるが、B-3で検出された1,2-ジクロロエタンは、下流側にあたるb-5、B-2では検出されていない。

これらのことから、地下水の汚染は、現在のところ廃棄物埋立区域内及びその直近に限られ、周辺的生活環境保全上の支障のおそれはないと考えられるが、今後も水質調査を継続し、状況を監視していく必要がある。
