2. 3 補完的調査（環境省地域グリーンニューディール基金等活用調査）

（1）補完的調査

地元住民の安全、安心を確保することを目的として、当該廃棄物層に起因する対象地周辺への生活環境保全上の支障またはそのおそれの状況について再度把握するためトラックターミナル側、平津側における第2帯水層の確認を行うとともに、処分場及び処分場周辺における地下水の流動状況を再確認するための調査等を平成22年から平成23年にかけて下記のとおり実施した。

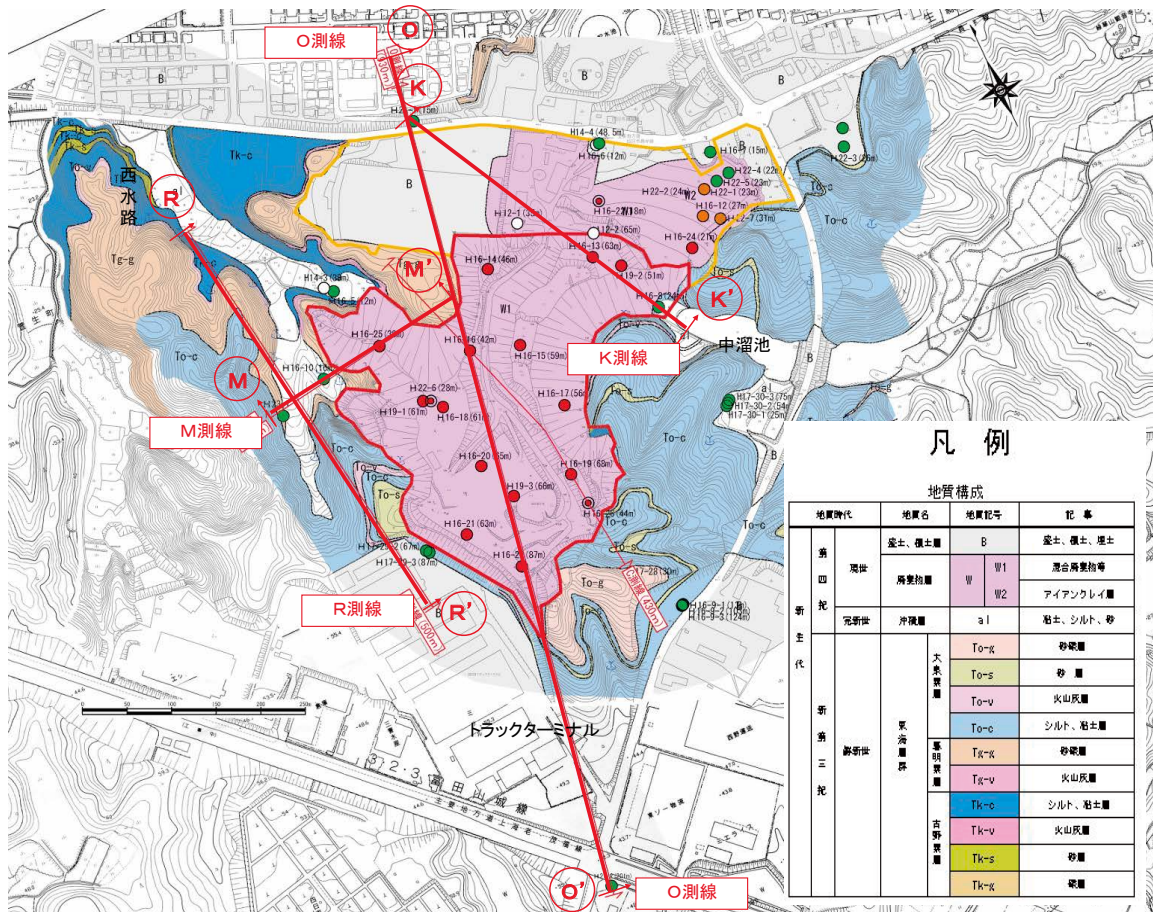
図 2-9 地質平面図

調査地および周辺に分布する地質構造は、概ね広域的な地質構造を反映しており、東海層群古野累層 (Tk)、暮明累層 (Tg)、大泉累層 (To) で構成され、漸移整合の関係にあり、地層の変位や不連続を伴う断層や不整合は認められない。

第 2 帯水層を形成する暮明累層砂礫層 (Tg-g) は、当該地周辺の北側では地表部に露出しており、南～南東方向に傾斜している。

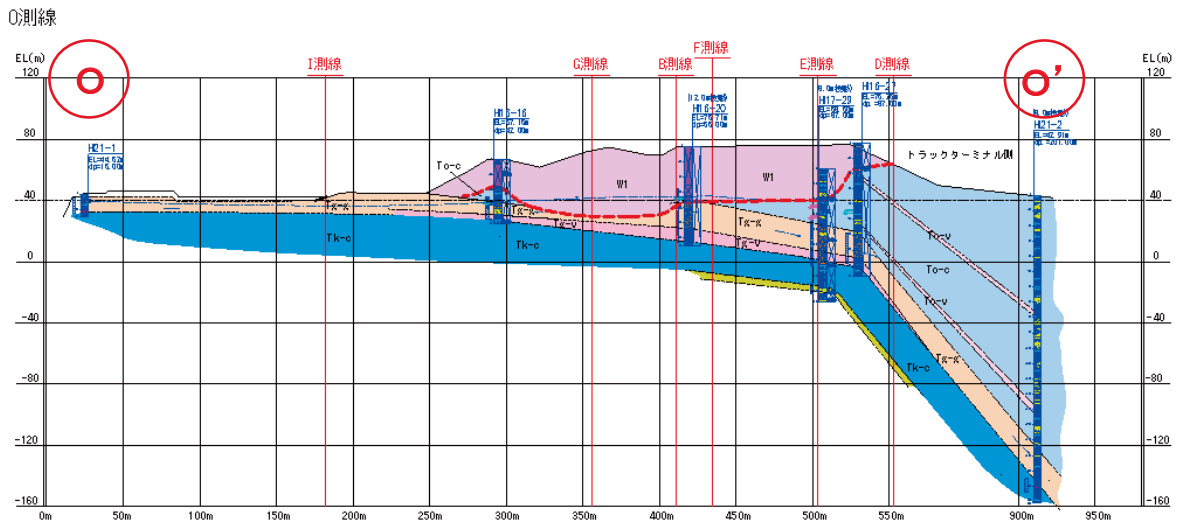
図 2-10 想定地質構造図 (O 測線)

暮明累層 (Tg) 及び下位の古野累層 (Tk) は、廃棄物埋立区域内では概ね水平構造をなすが、処分場の南側において傾斜が大きくなる (20° 前後) 傾向が認められる。

さらに、トラックターミナル側では、処分場からの浸出水が流れる第 2 帯水層は、南～東方向に潜り込んでおり、地表に露出することはない状況である。

また、H21-2 (処分場南端より南へ約 300m の地点) で実施したボーリング調査結果より、GL-185m~194m で第 2 帯水層が確認されたことから、南側～南東方向では処分場から離れるに従って急激に沈み込んでいることが確認できた。

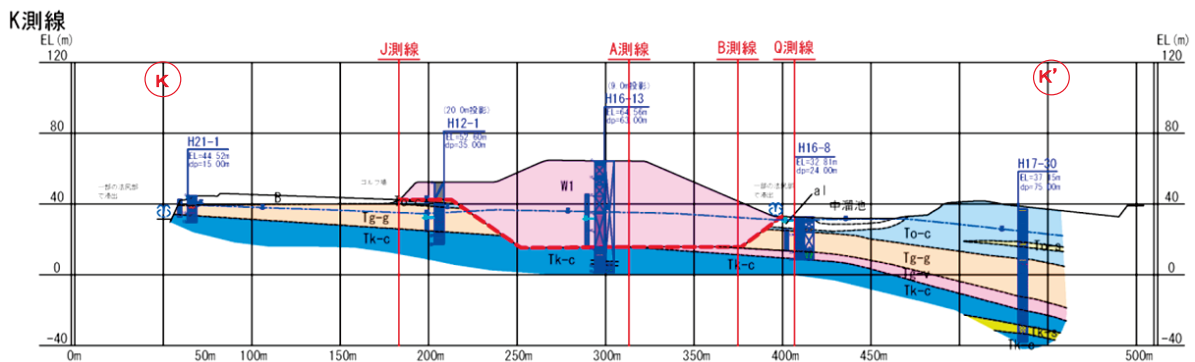
図 2-11 想定地質構造図 (K 測線)

中溜池側は、中溜池と暮明累層砂礫層 (Tg-g) との間に大泉累層シルト層 (To-c) が挟在しており、暮明累層砂礫層 (Tg-g) は、南～南東方向に傾斜している。

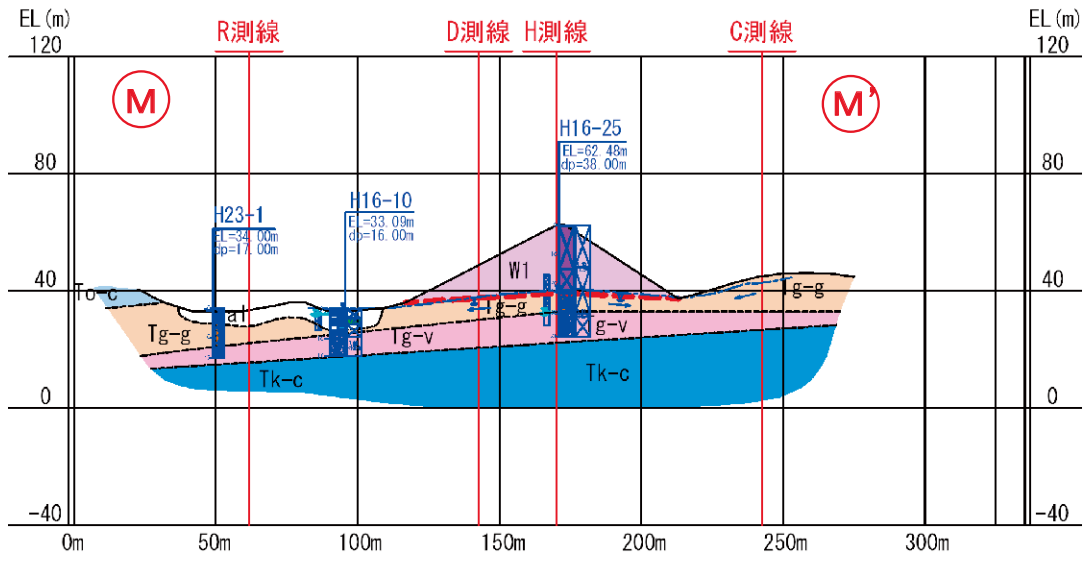
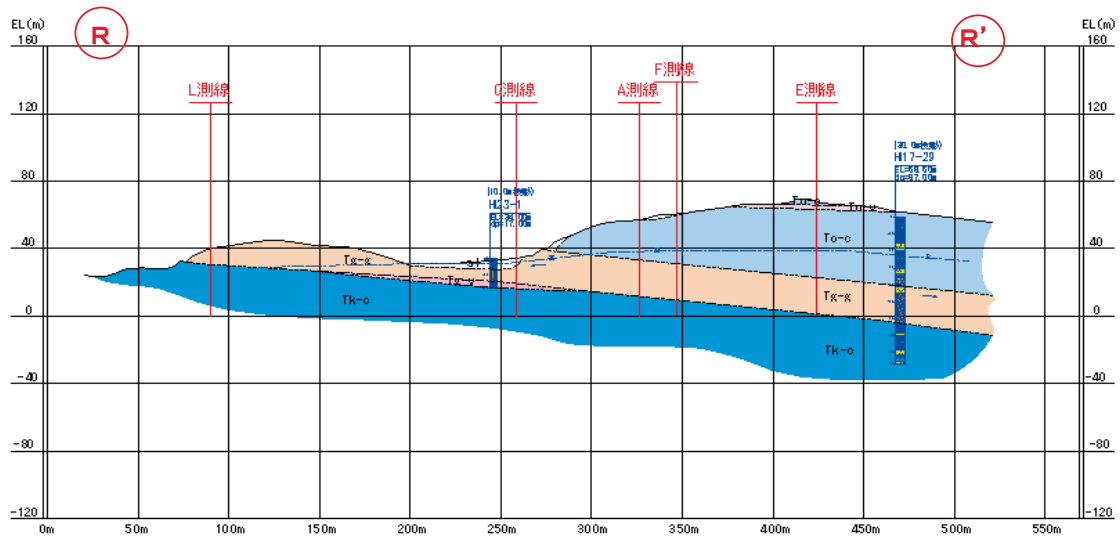
図 2 - 12 想定地質構造図 (M 測線及び R 測線)

西水路側においては、暮明累層砂礫層 (Tg-g) は地表に露出しており、地下水は地表面下を通り、沖積層に流れるが、Tg-g層は、概ね4°で南側に傾斜し、その後、南～南東方向に向かって傾斜 (トラクターミナル側) している。また、H23-1で実施したボーリング調査結果より、第2帯水層が南～南西方向に向かって傾斜していることが確認された。

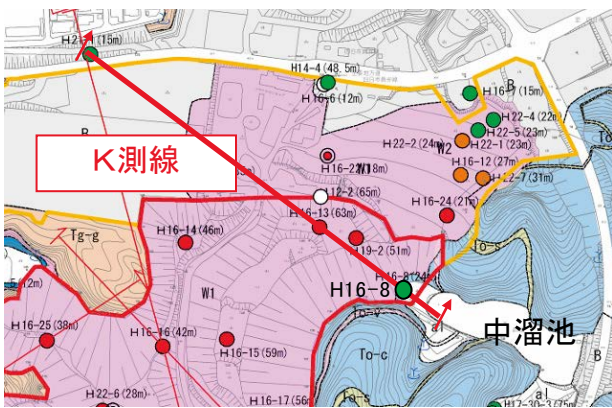
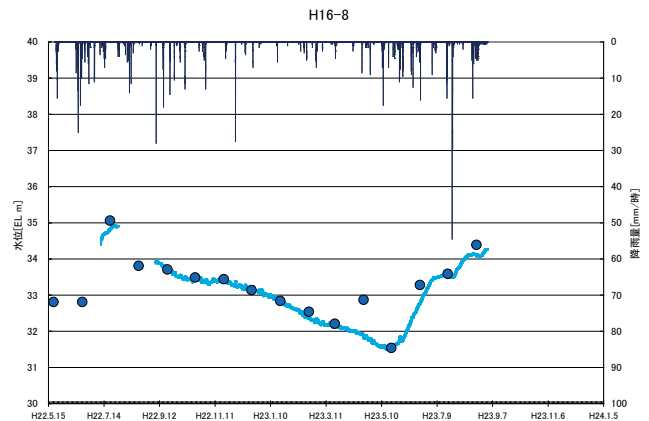
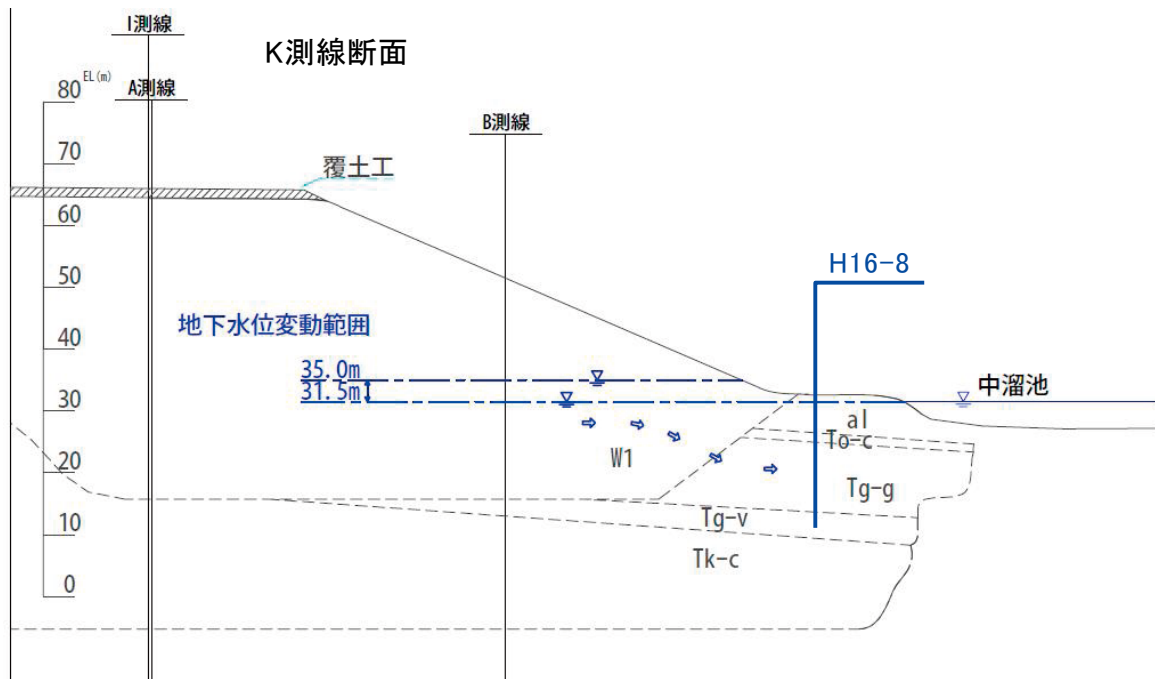
図2-13 中溜池側の浸出水の状況

中溜池側の処分場から流出する浸出水については、廃棄物層から第2帯水層を形成する暮明累層砂礫層（Tg-g）を通り、中溜池側へ流れている。中溜池は、暮明累層砂礫層（Tg-g）との間に沖積層と大泉累層固結シルト層（To-c）が挟在しており、暮明累層砂礫層（Tg-g）から浸出水が直接流入することはない。しかし、中溜池側の処分場近傍の井戸（H16-8）の地下水位は、降雨により廃棄物盛土法尻部より若干高くなるため、一部の浸出水が法尻部から浸出し、中溜池に流入している。

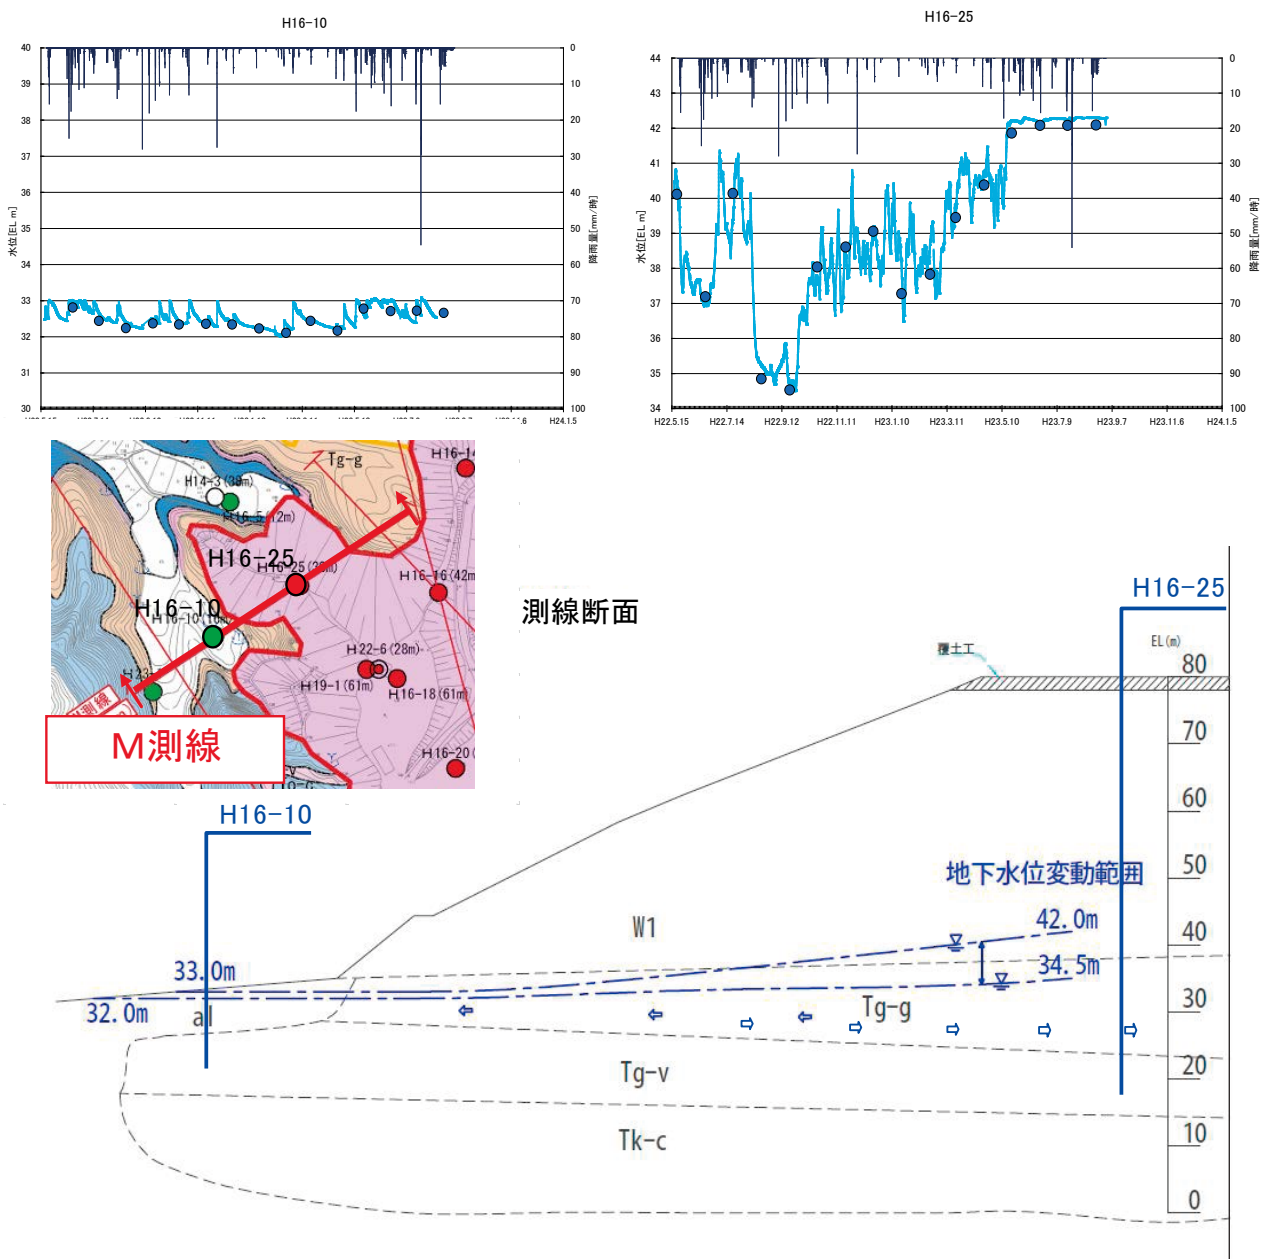
図2-14 西水路側の浸出水の状況

西水路側の処分場から流出する浸出水については、廃棄物層から第2帯水層を形成する暮明累層砂礫層（Tg-g）を通り、西水路側に流れている。浸出水は、主に暮明累層砂礫層（Tg-g）の傾斜方向であるトラックターミナル側に流れ、一部が西水路沖積層に浸出し湿地を形成している。

浸出の状況としては、一年間の地下水水位の変動状況を調査した結果、処分場内の地下水水位が42mから34.5mの範囲で変動しており、その被圧により処分場内の地下水が第2帯水層である暮明累層砂礫層（Tg-g）を通り西水路側に浸出している状況である。

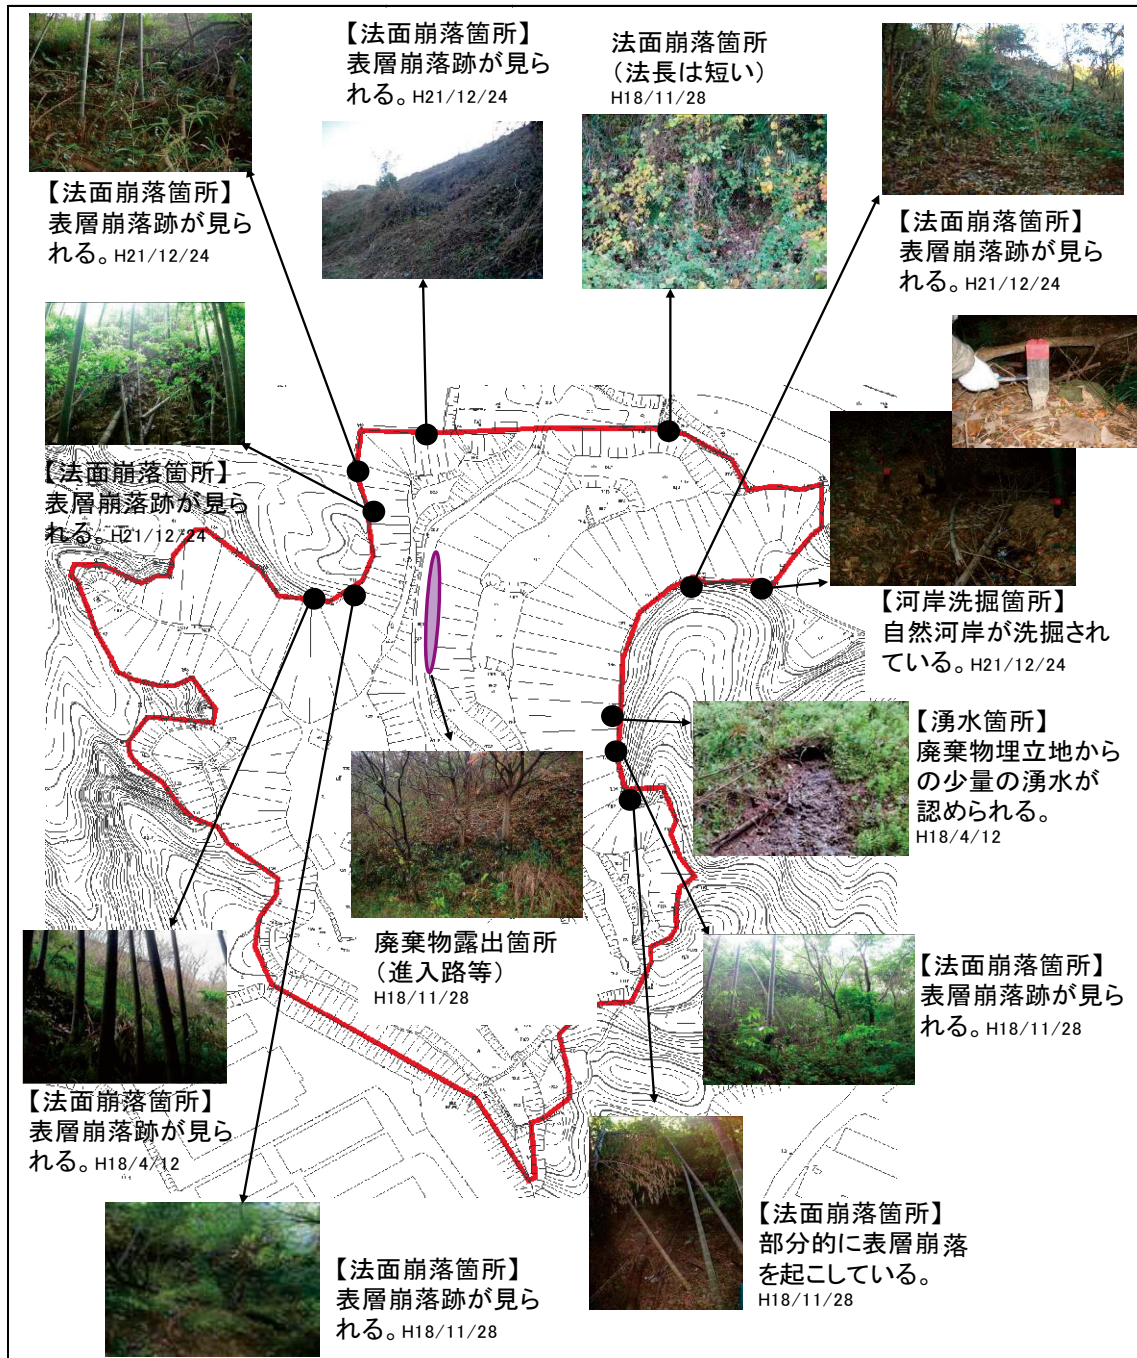
図2-15 法面崩落箇所状況図

平成18年度の現地調査以降、川越建材による必要な対策が講じられていないことから処分場内は未だに覆土が施工されていない箇所が多数みられ、埋立廃棄物が広範囲に露出した状態となっている。

更に、平成21年12月24日での現地調査の結果、処分場周縁部の小崩落については、表流水等の影響により拡大しており、さらに小崩落痕の箇所も増えていることが確認されている。

処分場の法面部には、小崩落箇所が十数箇所存在しており、その小崩落箇所をそのまま放置すると雨水等の影響により小崩落が進み、廃棄物が飛散・流出するおそれがある。

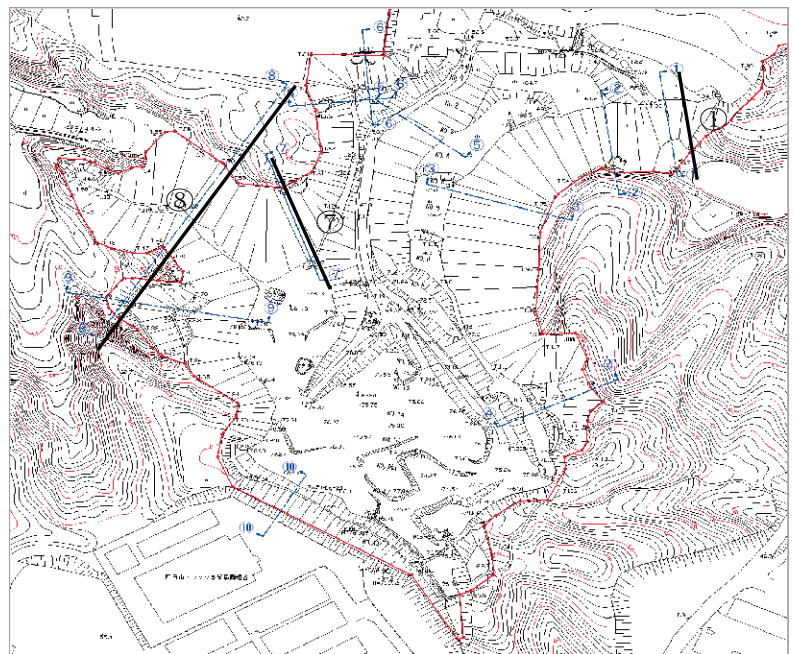
図2-17 安定解析位置図

図2-16に示すSB-IFT試験（原位置せん断・摩擦強度試験）により廃棄物層の法面の11断面にて安定解析を行った結果、急勾配で法高さが20m以上の図2-17に示した法面の一部、3断面（中溜池側法面や西水路側法面）で地震時において安全率1.0を下回る結果となり、大きな地震（震度5弱）が発生すると崩落する可能性が懸念される。

また、処分場法面の一部（中溜池側法面や西水路側法面）は、急勾配で法高さも高くなっており、法面安定解析の結果より地震時において安全率1.0を下回る結果となっているため、地震時における安全性が確保できていない。

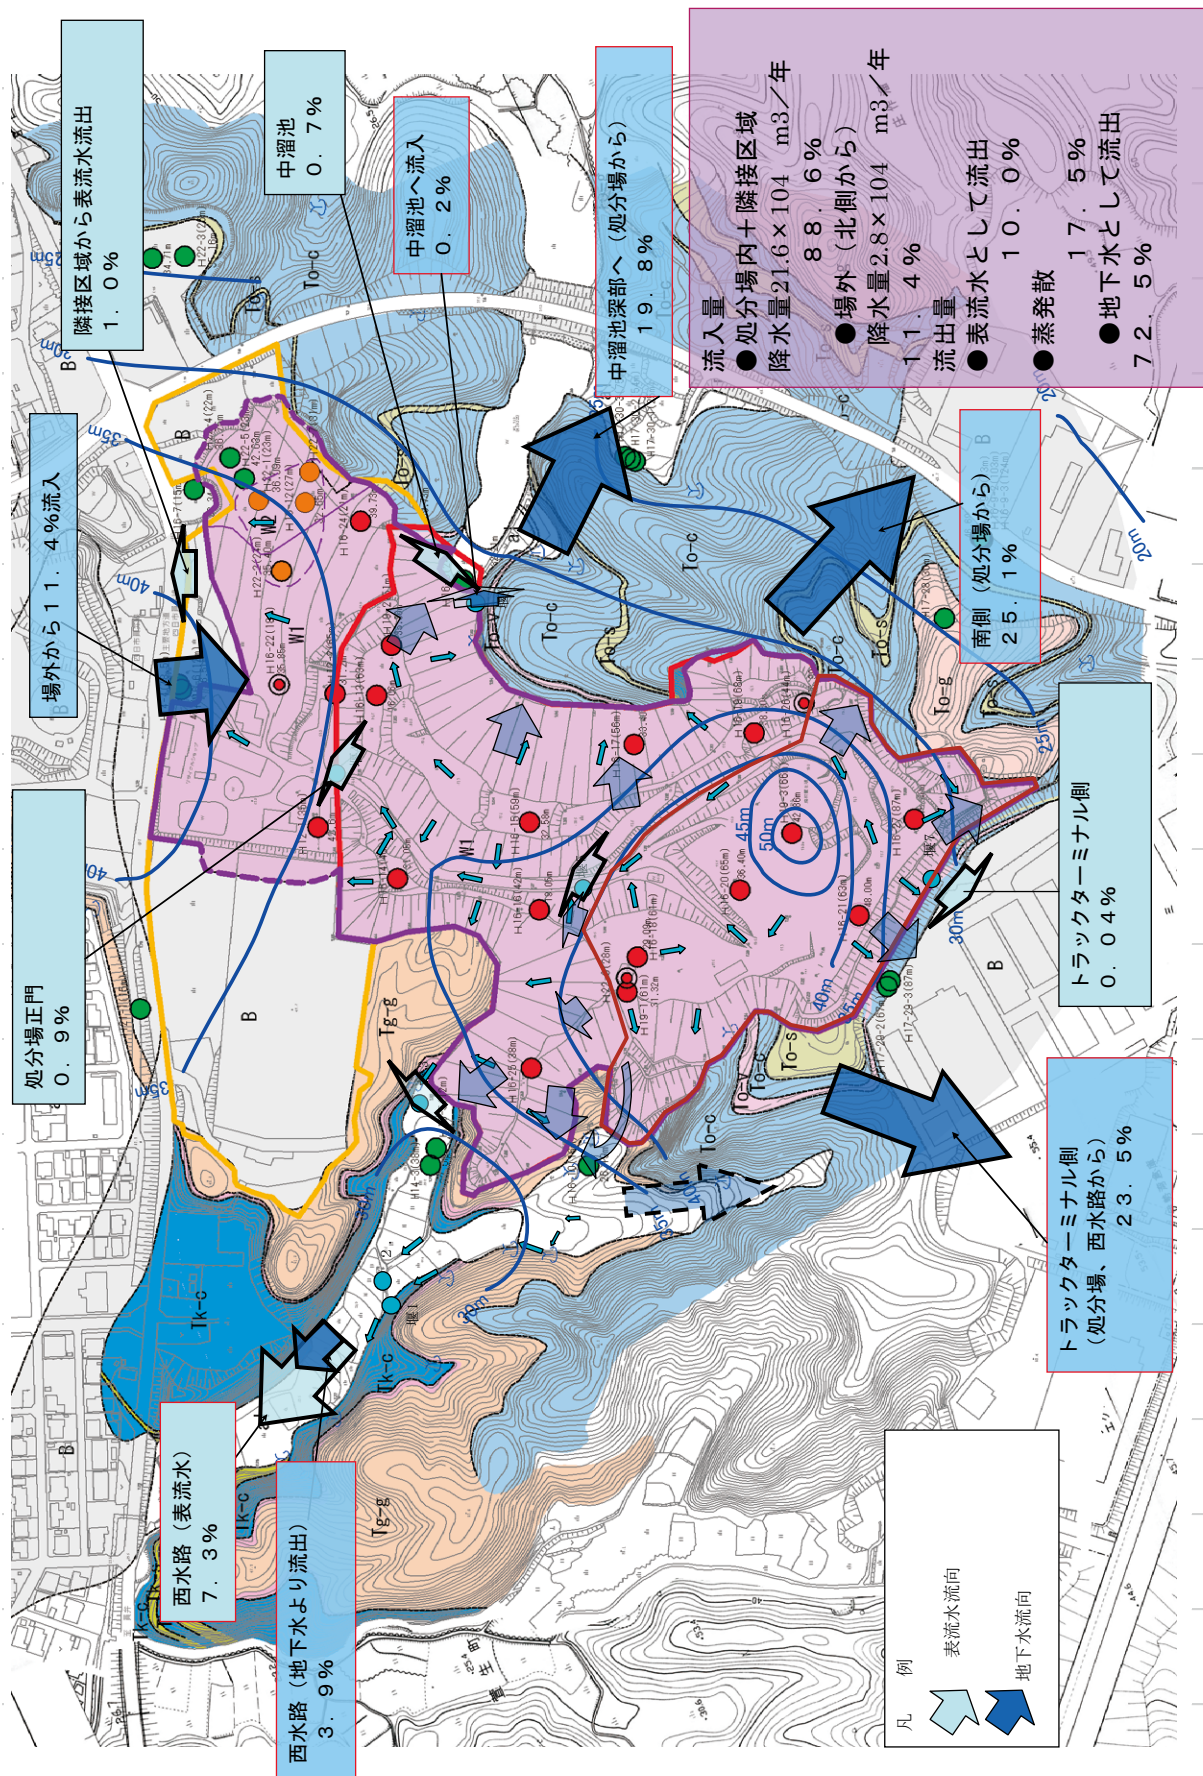
図 2 - 18 地下水等の流向状況解析結果

この結果より、降雨時には処分場表面の水たまりや窪地に溜まった雨水が廃棄物層内に浸透し、この浸透した水が廃棄物に接触し、有害物質を含む浸出水が処分場内外の第2帯水層内に拡散していると推測される。

処分場天端部の窪地4箇所において、水位の連続測定を実施した結果、各箇所とも降雨時に素掘の窪地に雨水が貯留され透水係数が 10^{-4} cm/secオーダーで浸透していることが確認された。この結果、当該廃棄物層に降った雨水は、比較的地下に浸透しやすいことが確認された。

処分場に降った雨水の約7割は、廃棄物層内に浸透し第2帯水層（暮明累層砂礫、Tg-g）を通して、深部に流下し、その一部は、中溜池側、西水路側に浸出水として流出し、周辺地域に拡散していることが明らかになった。

また、土壌水分計での測定結果により、雨水の約2割は、蒸発し、残りの約1割については、表流水として、処分場の場外へ流出する事が確認された。

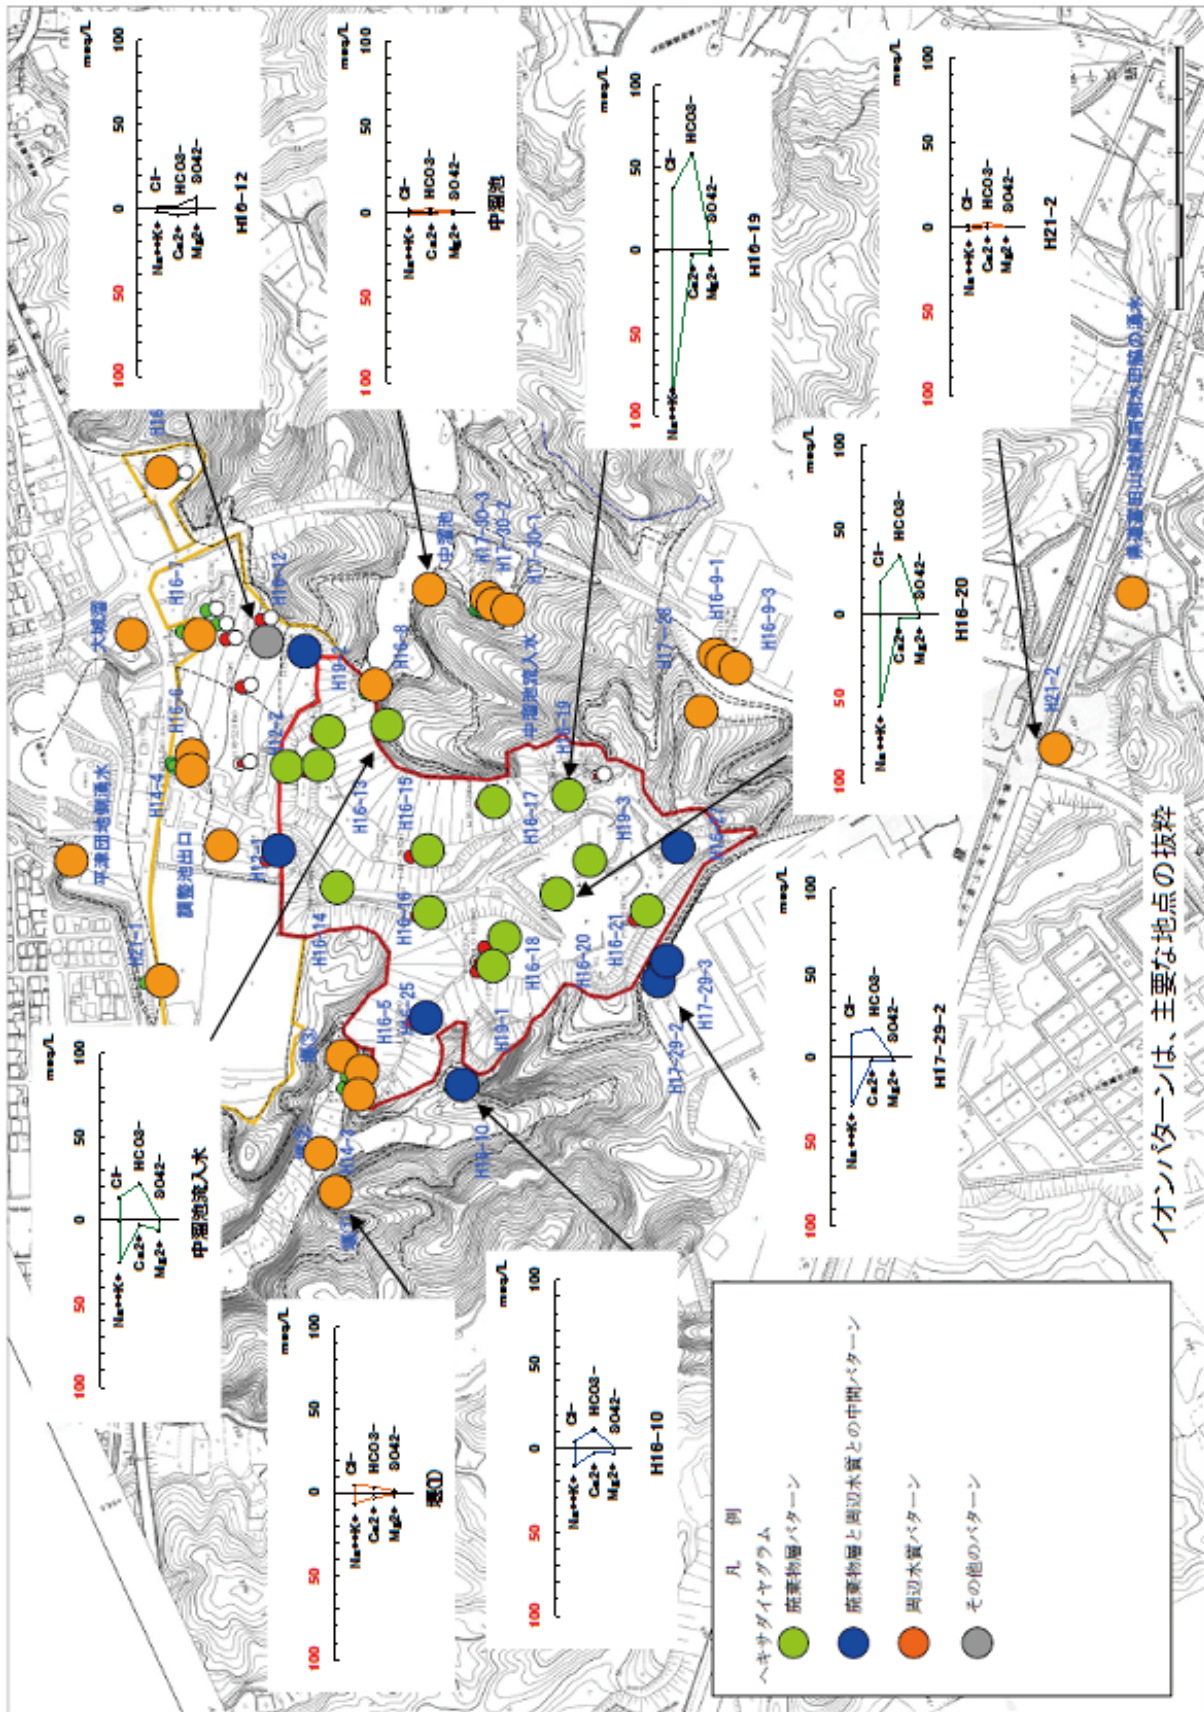
図 2-19 イオン分析結果図

イオン分析の結果から、埋立区域内の汚染された地下水が処分場近傍の周辺井戸に影響を与えている事が確認され、処分場から一定の距離を有するものについては、処分場からの影響をあまり受けていないという結果が得られた。

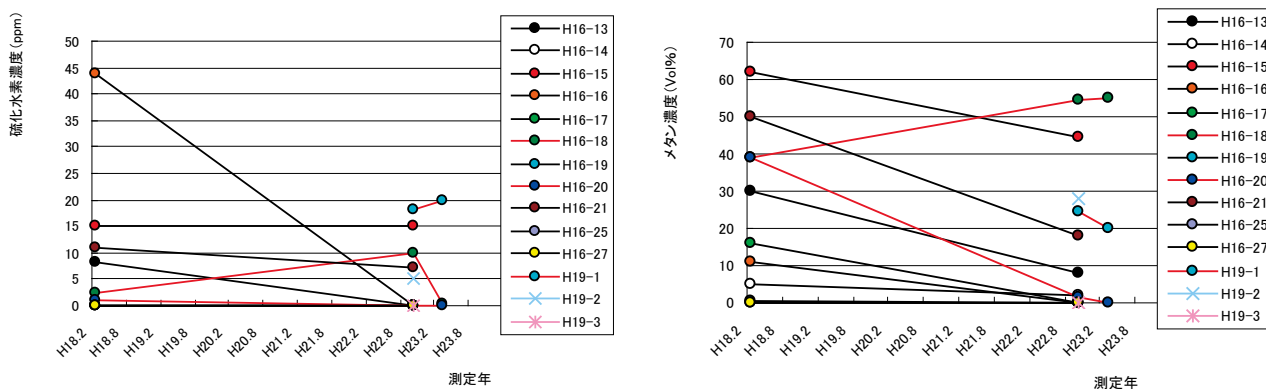
図2-20 発生ガス試験結果（左：硫化水素、右：メタン）

その結果、検出されたメタン濃度は最大で約55%、硫化水素濃度は最大で20ppmが検出されているが、低下傾向にある。（図2-20）

なお、H16-18、H16-20及びH19-1の3箇所において、それぞれ200L/min、1.1 L/min、150 L/minのガスが発生していることが確認された。

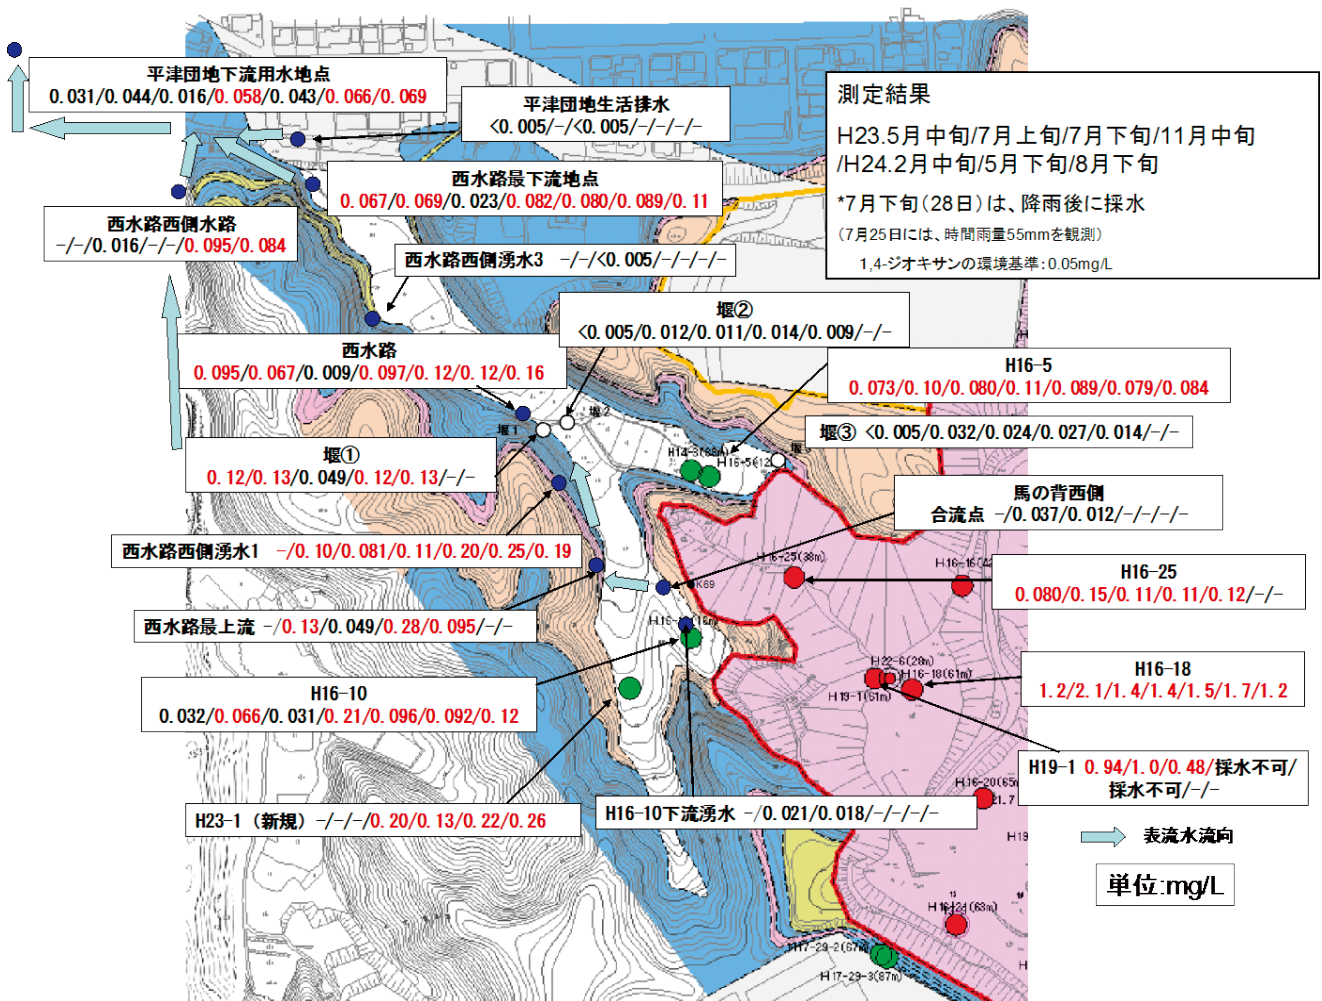
図2-22 西水路周辺地域での1,4-ジオキサン分析結果

また、平成22年5月からモニタリングを開始した1,4-ジオキサンは、西水路で継続的に検出されており、処分場からの西水路への地下水の浸出経路を確認するために、西水路周辺地域にて詳細な調査を行ったところ、図2-22のように西水路最上流地点から平津団地下流用水地点まで広い範囲で1,4-ジオキサンが検出された。

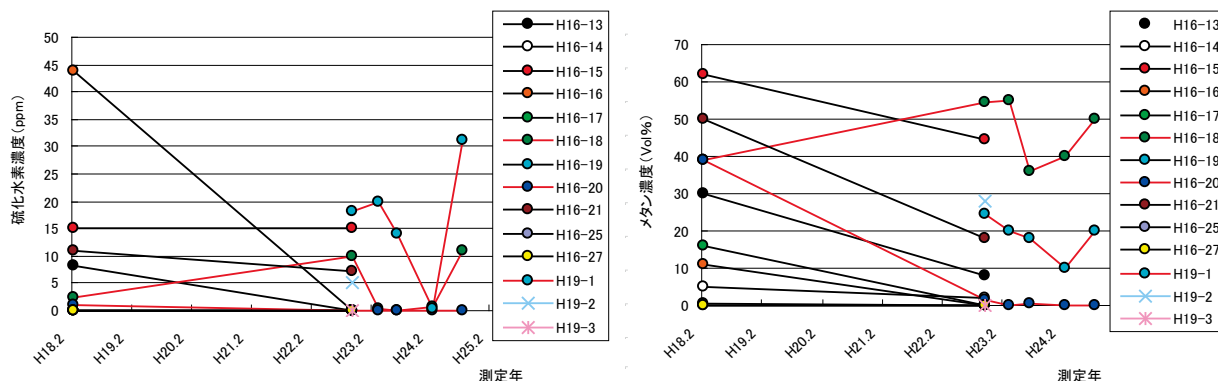
図2-23 発生ガス試験結果（左：硫化水素、右：メタン）

硫化水素及びメタンの濃度は、概ね横這いか低下の傾向を示している。
