管理研修棟、外構

調査日 2019年10月8,9日

総合研修館棟

宿泊サービス棟

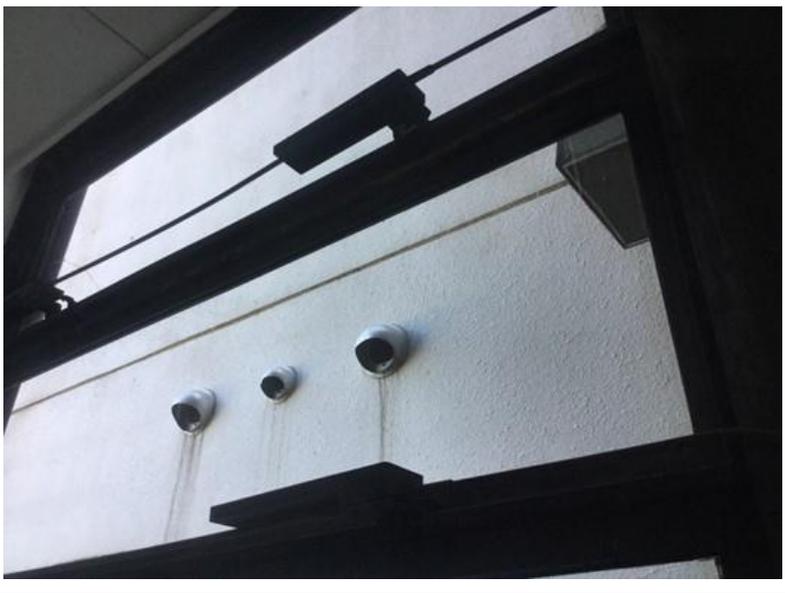
<p>〈場所〉 玄関ホール</p> <p>〈内容〉 サッシに発錆あり、強風時に雨浸入</p> <p>〈劣化判定〉 B</p>
2F-2

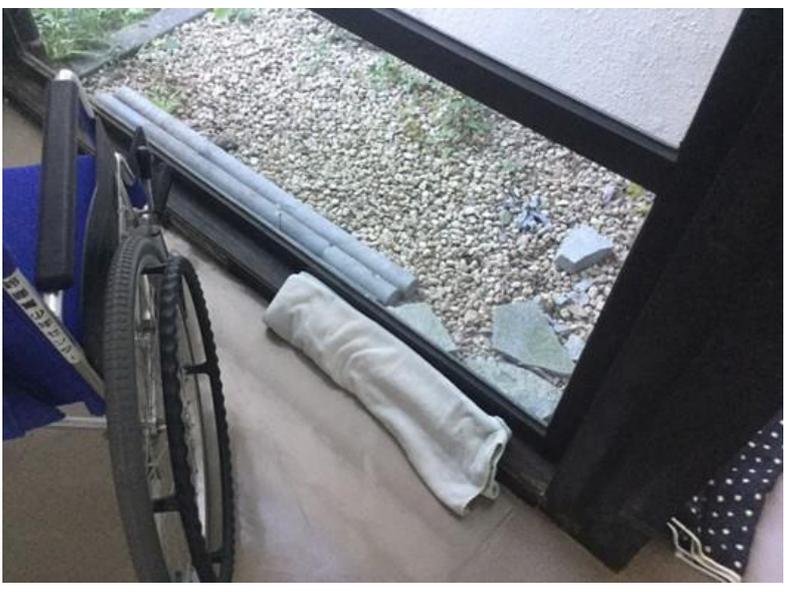
<p>〈場所〉 玄関ホール</p> <p>〈内容〉 サッシ窓下にウエスを置いている</p> <p>〈劣化判定〉 B</p>
2F-3

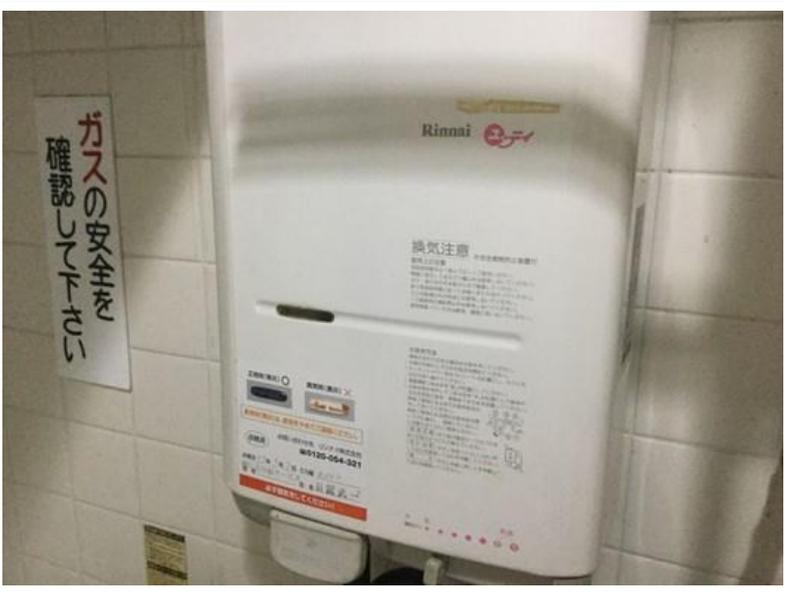
<p>〈場所〉 給湯室</p> <p>〈内容〉 給湯器 1993年に更新</p> <p>〈劣化判定〉 A</p>

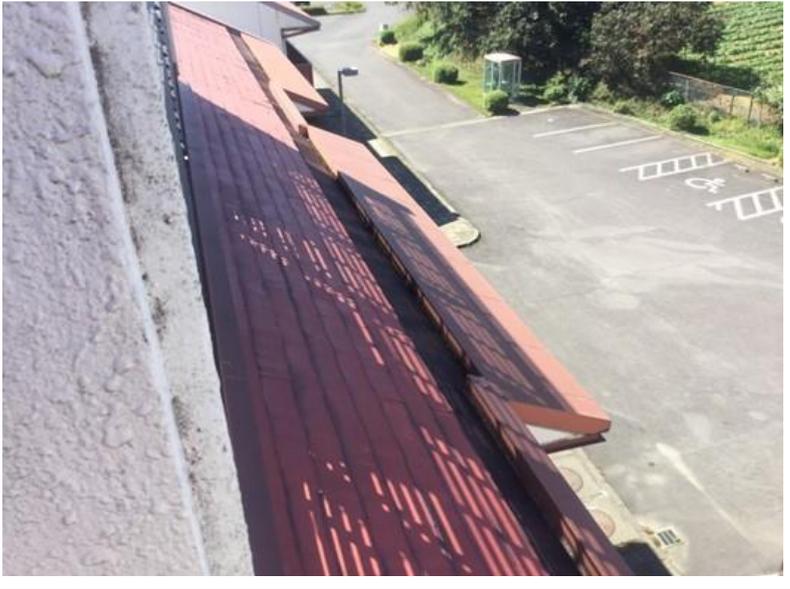
<p>〈場所〉 屋根</p> <p>〈内容〉 アスファルトシングル葺 2005年に全面塗膜防水 塗膜材の経年劣化がみら れる</p> <p>〈劣化判定〉 C</p>
屋根-3

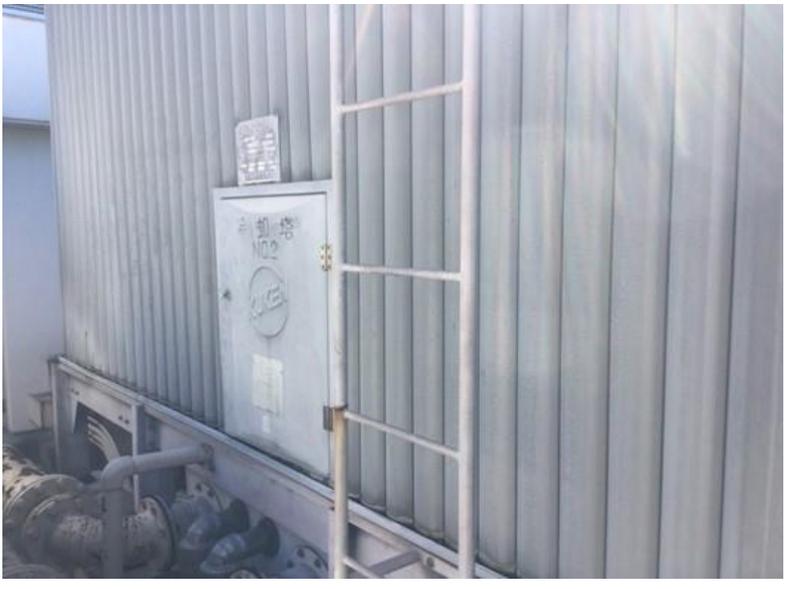
<p>〈場所〉 屋上</p> <p>〈内容〉 冷却塔 全体的に劣化が進んで いる 未更新</p> <p>〈劣化判定〉 B</p>
屋根-4

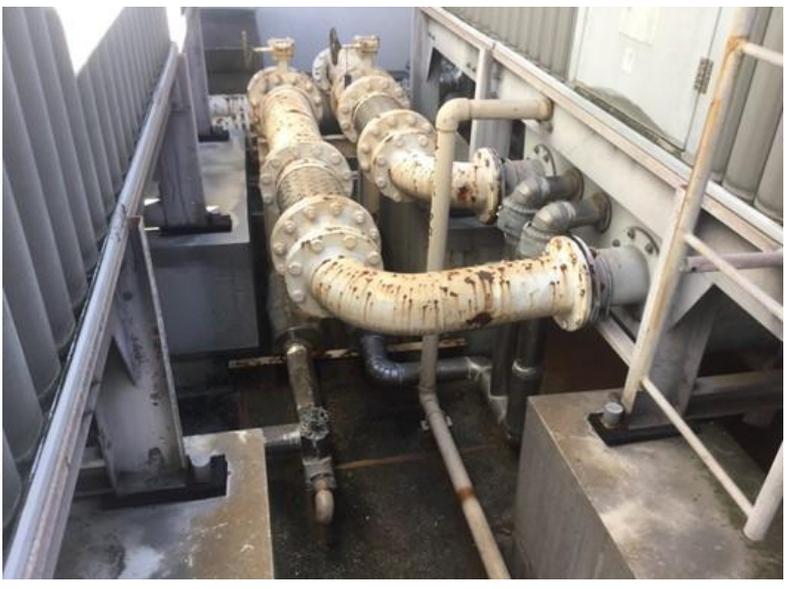
<p>〈場所〉 屋上</p> <p>〈内容〉 冷却塔 配管材に腐食あり</p> <p>〈劣化判定〉 C</p>

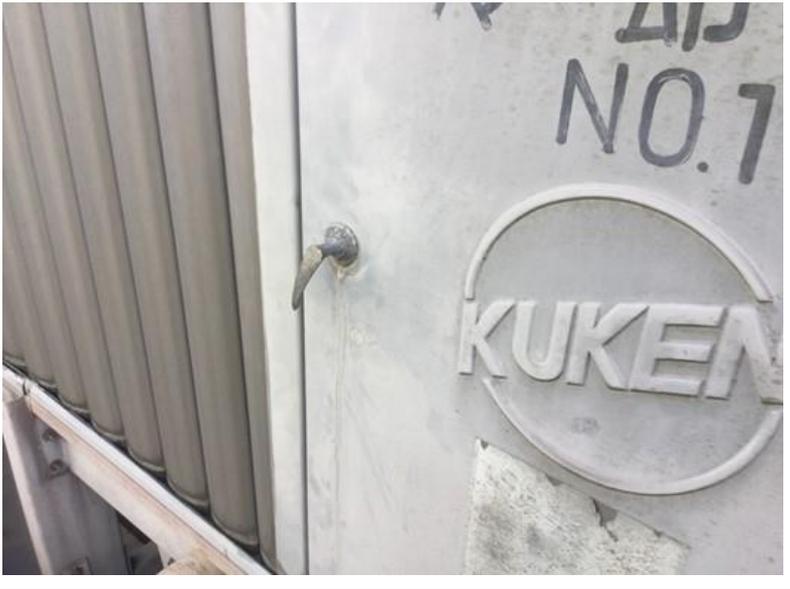
<p>〈場所〉 屋上</p> <p>〈内容〉 冷却塔 ドア開閉不可</p> <p>〈劣化判定〉 B</p>
屋根-6

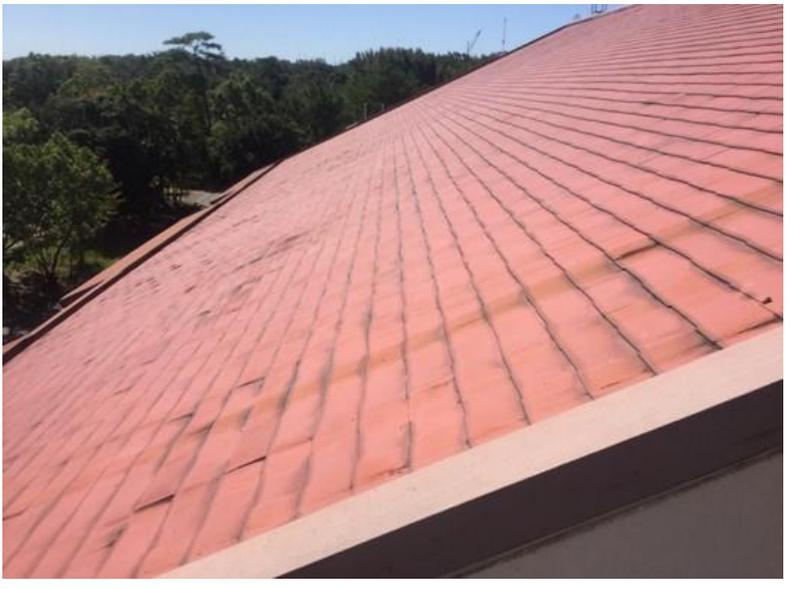
<p>〈場所〉 屋根</p> <p>〈内容〉 アスファルトシングル葺 2005年に全面塗膜防水 塗膜材の経年劣化がみられる</p> <p>〈劣化判定〉 C</p>
屋根-7

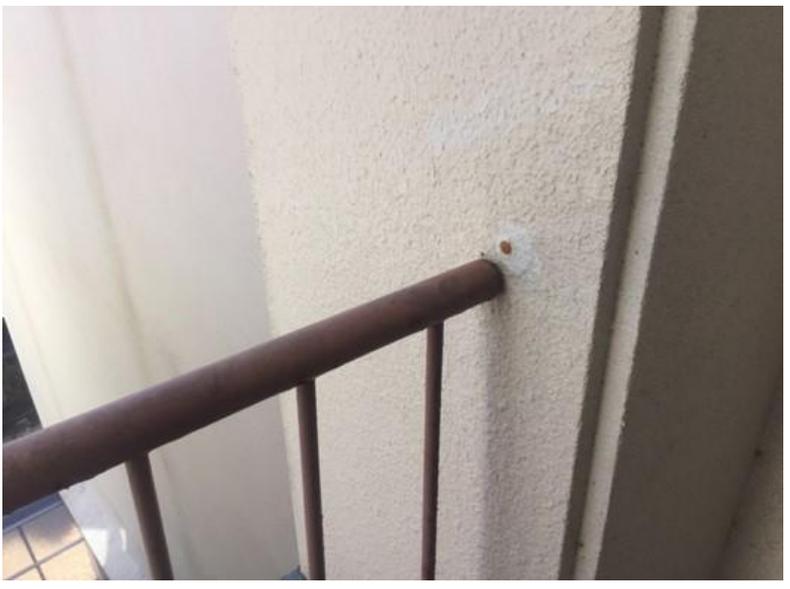
<p>〈場所〉 中央EV塔(総合研修館棟)</p> <p>〈内容〉 屋上手すり支持部材破断 によりぐらつきがある</p> <p>〈劣化判定〉 ★</p>

- 軒先に亀裂等の損傷、金物の変形や腐食による脱落の恐れあり
屋根上の歩廊支持部外壁周りにひび割れあり(雨浸入の可能性あり)
総合研修館放送設備に不具合
玄関屋上トップライト金物の腐食進行
玄関屋上の雑草、汚泥により水捌けが悪い
EV棟の屋上手すり支持部分破断によりぐらつきあり

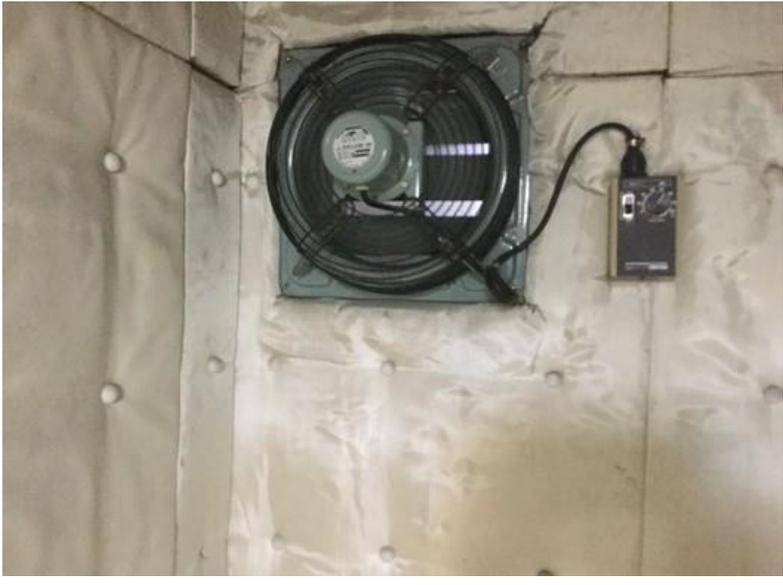
<p>〈場所〉 空調機械室</p> <p>〈内容〉 換気扇</p> <p>〈劣化判定〉 A</p>
1F-5

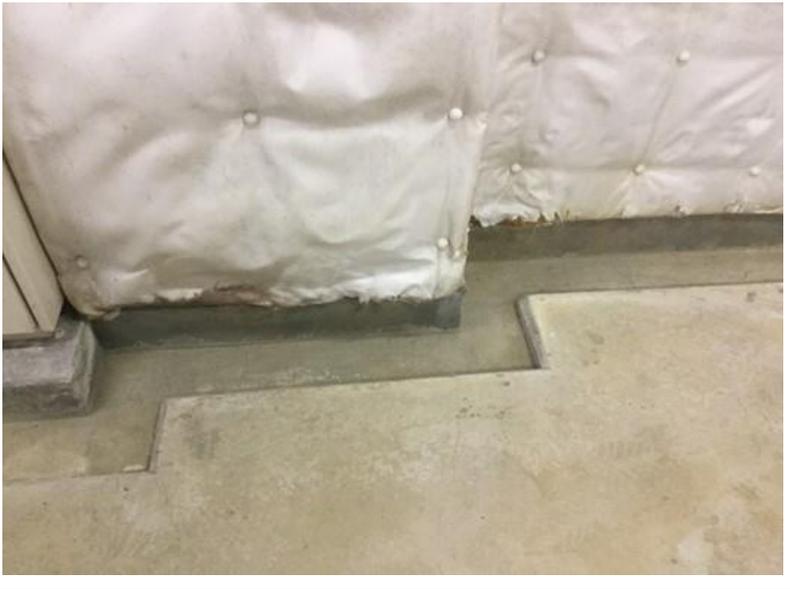
<p>〈場所〉 空調機械室</p> <p>〈内容〉 外壁側保温材に漏水跡あり</p> <p>〈劣化判定〉 -</p>
1F-8

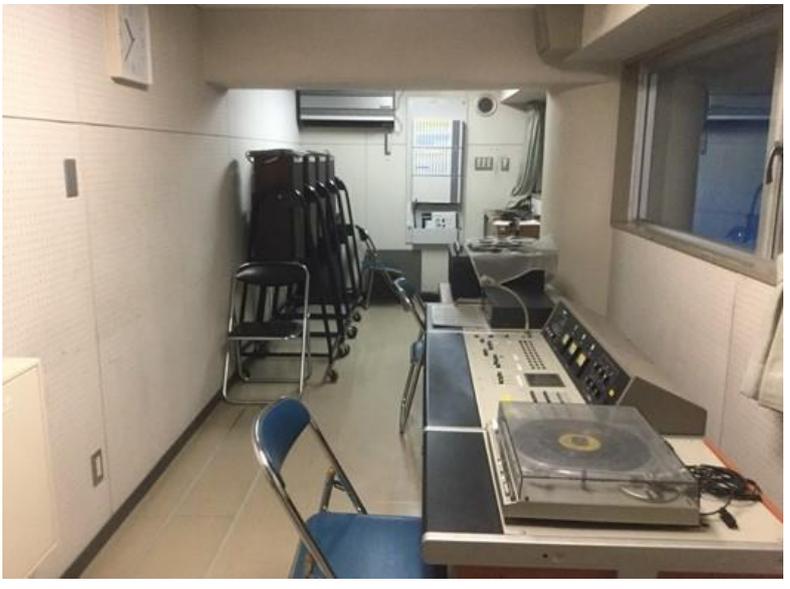
<p>〈場所〉 放送室</p> <p>〈内容〉 内観状況 軽微な汚損、劣化程度</p> <p>〈劣化判定〉 B</p>
1F-9

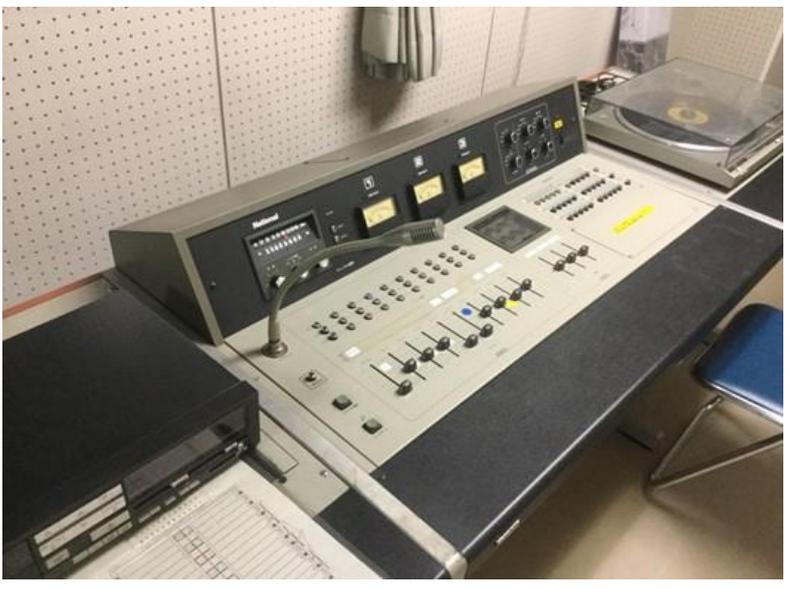
<p>〈場所〉 放送室</p> <p>〈内容〉 放送機器 不具合あり</p> <p>〈劣化判定〉 ★</p>

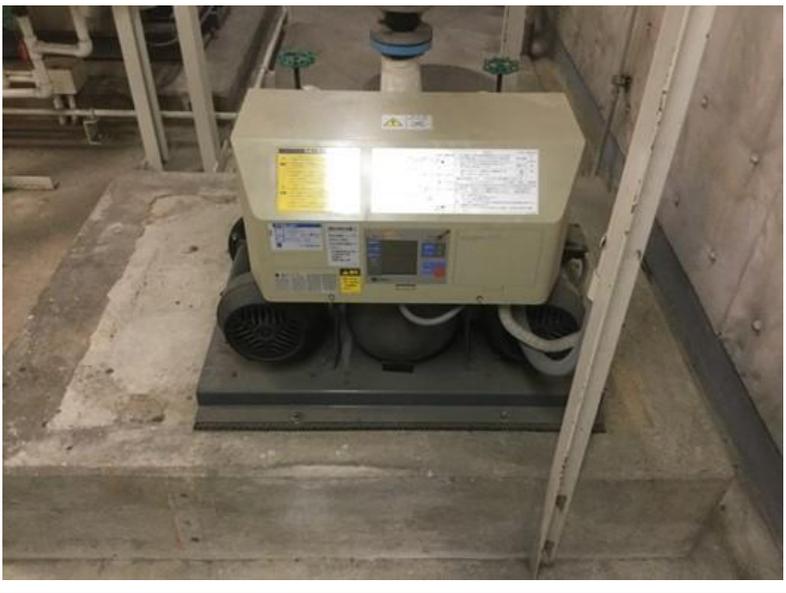
<p>〈場所〉 空調機械室</p> <p>〈内容〉 冷却塔給水ポンプ</p> <p>〈劣化判定〉 A</p>
1F-14

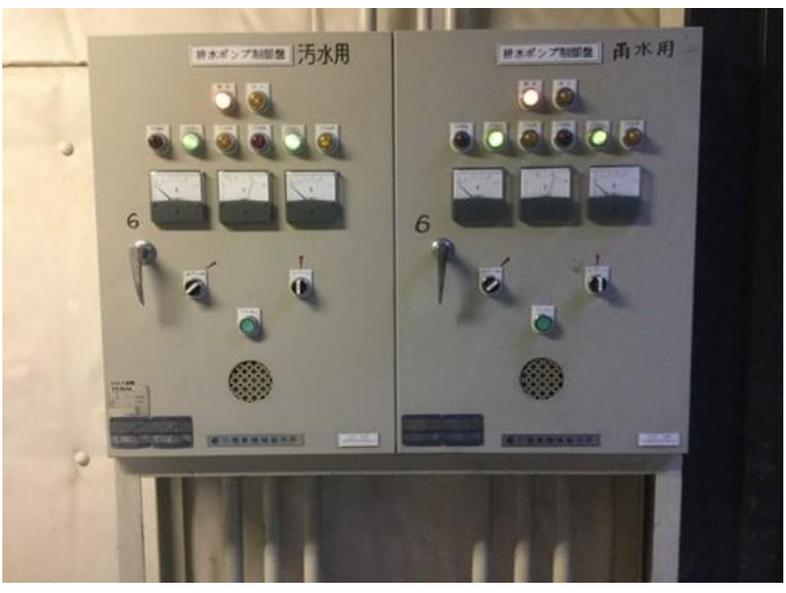
<p>〈場所〉 空調機械室</p> <p>〈内容〉 排水ポンプ</p> <p>〈劣化判定〉 A</p>
1F-15

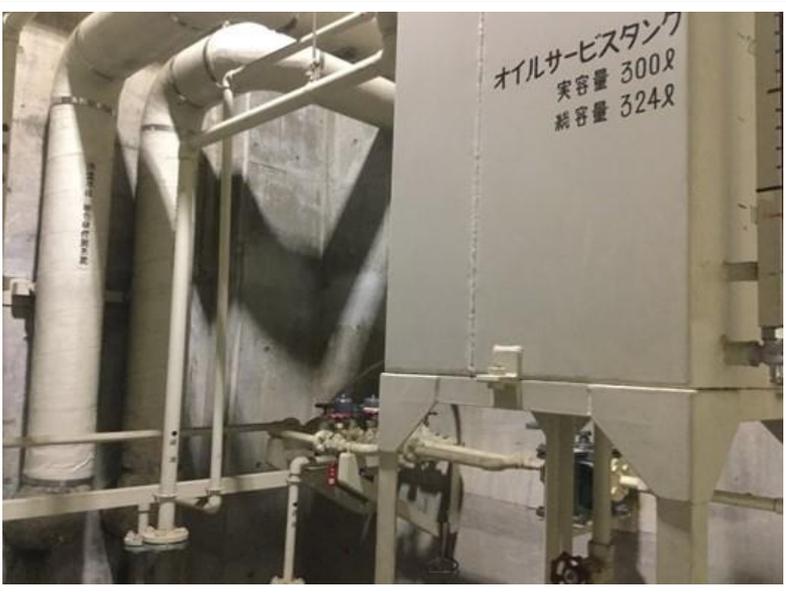
<p>〈場所〉 空調機械室</p> <p>〈内容〉 オイルタンク</p> <p>〈劣化判定〉 A</p>

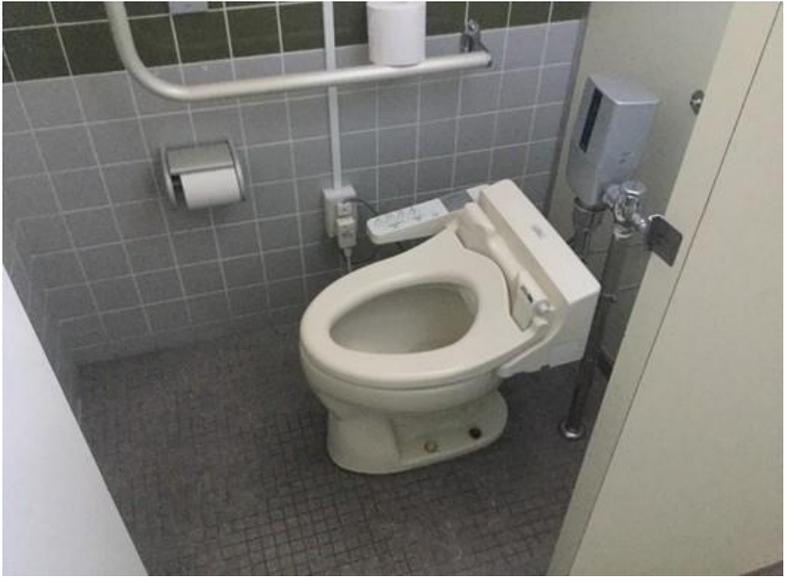
<p>〈場所〉 2Fホールトイレ</p> <p>〈内容〉 内観状況 軽微な汚損、劣化程度 各トイレは1台を洋便器化済み</p> <p>〈劣化判定〉 B</p>
2F-4

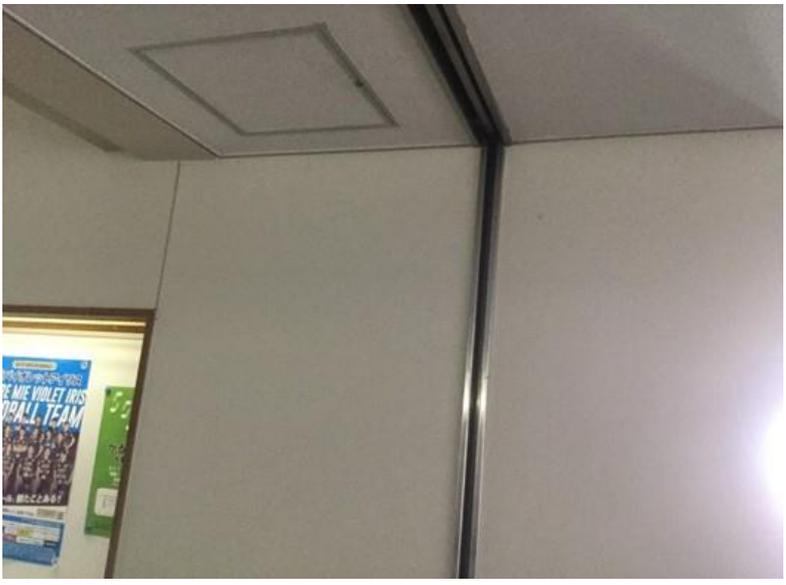
<p>〈場所〉 2Fホール</p> <p>〈内容〉 防火シャッター</p> <p>〈劣化判定〉 -</p>
屋根1-1

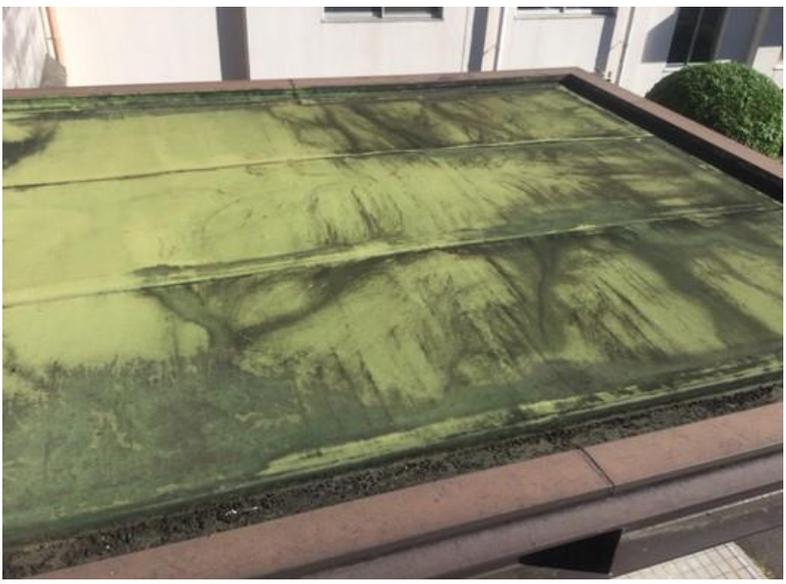
<p>〈場所〉 風除室屋根</p> <p>〈内容〉 シート防水に膨れあり</p> <p>〈劣化判定〉 B</p>

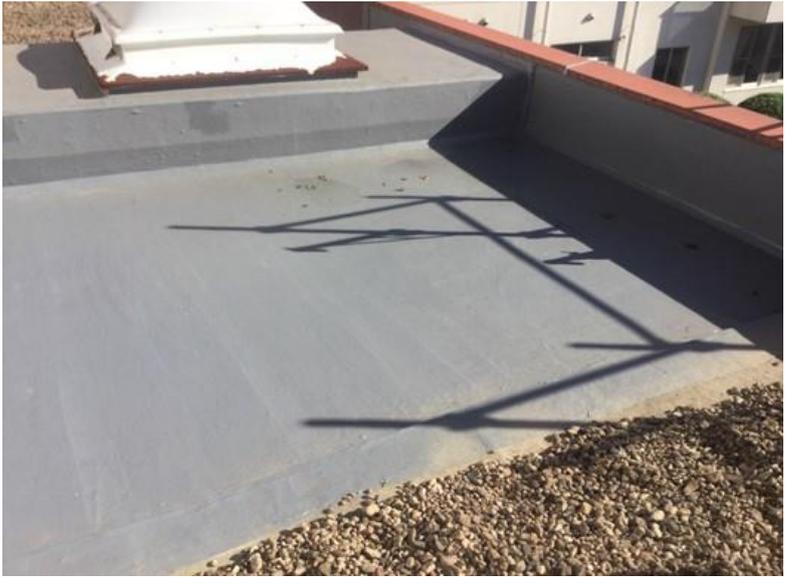
<p>〈場所〉 エントランスホール屋根</p> <p>〈内容〉 塗膜防水補修工事中</p> <p>〈劣化判定〉 A</p>
屋根1-3

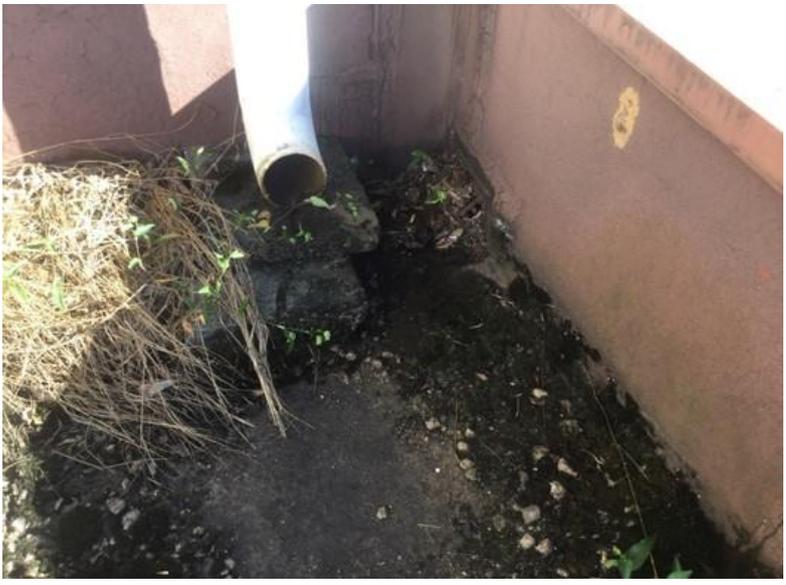
<p>〈場所〉 エントランスホール屋根</p> <p>〈内容〉 ドレンまわりに雑草、汚泥等のゴミ多数 水捌けが出来ていない</p> <p>〈劣化判定〉 ★</p>
屋根1-4

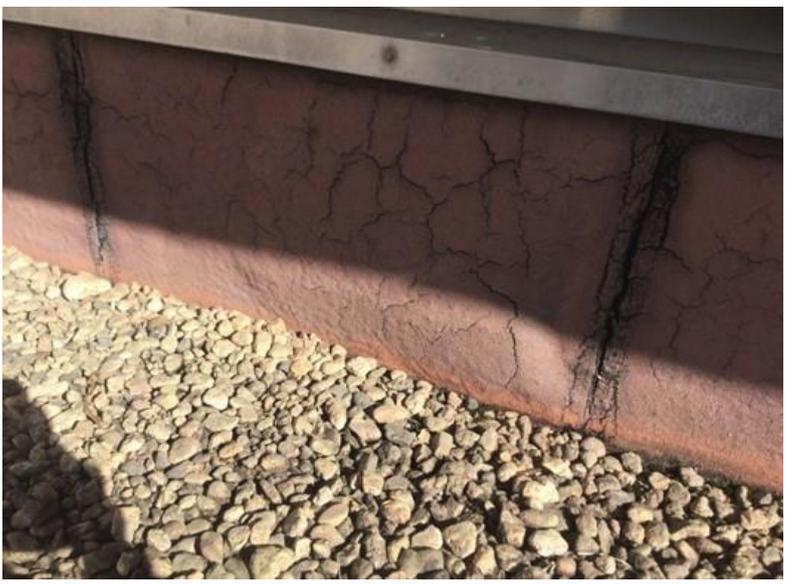
<p>〈場所〉 エントランスホール屋根</p> <p>〈内容〉 アスファルト防水立ち上がり りぶに亀裂多数 劣化の進行が見られる</p> <p>〈劣化判定〉 C</p>

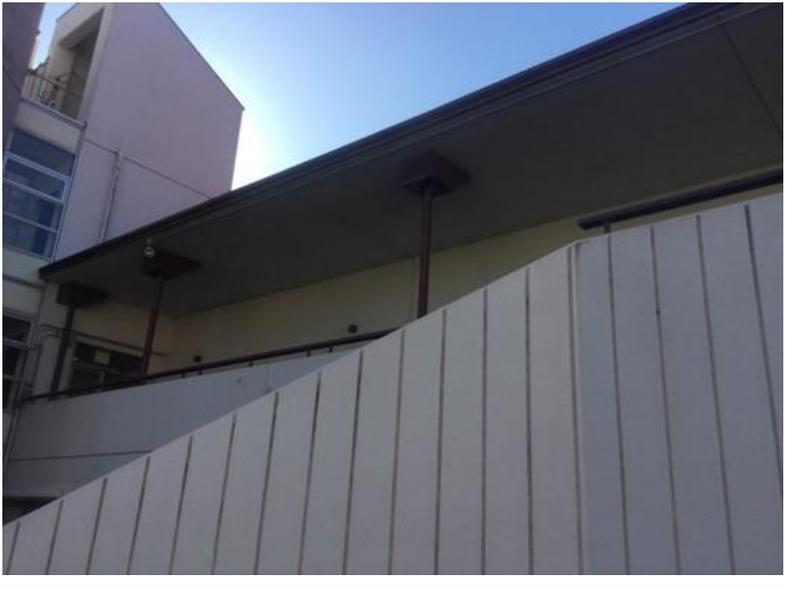
<p>〈場所〉 南側立面</p> <p>〈内容〉 軒先金物が全体的に腐食し、また、シール材も止水が効いていない</p> <p>〈劣化判定〉 ★</p>
屋根2-1

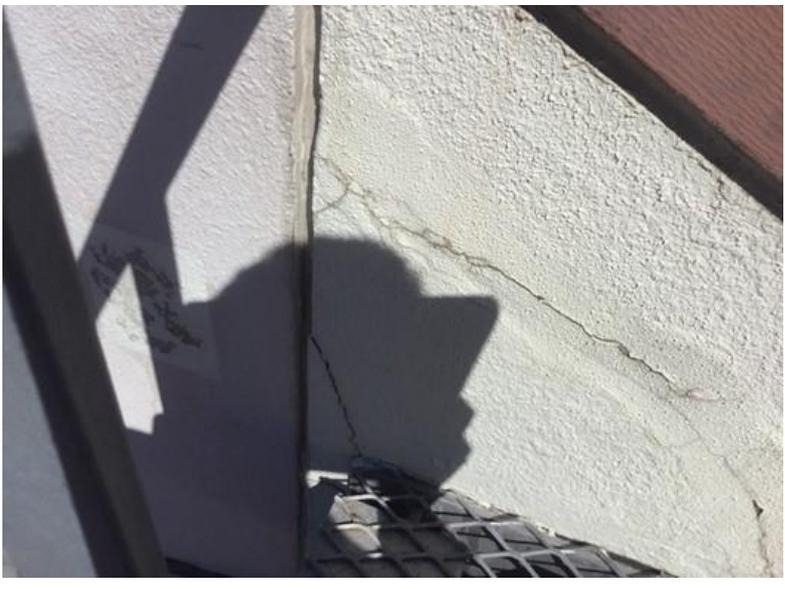
<p>〈場所〉 屋根</p> <p>〈内容〉 歩廊の鉄骨固定部外壁まわりにクラック多数あり</p> <p>〈劣化判定〉 B</p>
屋根2-2

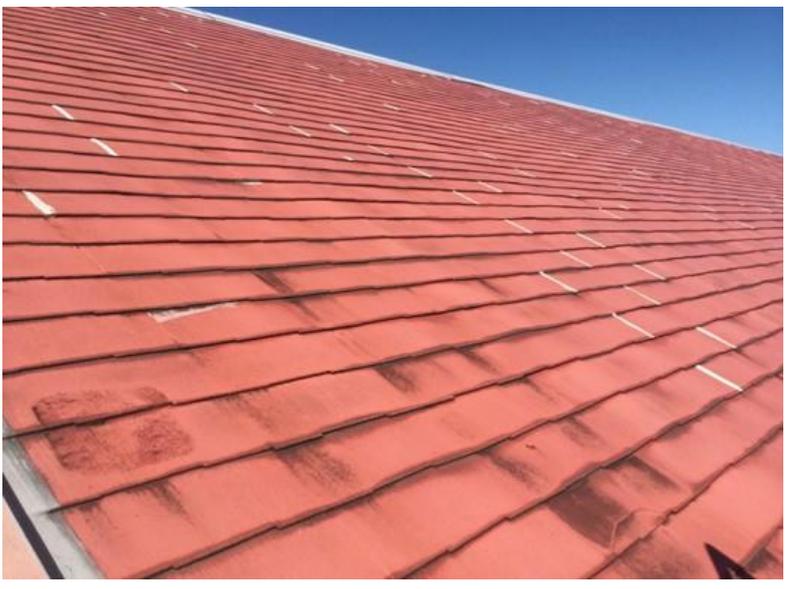
<p>〈場所〉 屋根</p> <p>〈内容〉 アスファルトシングル葺 2005年に全面塗膜防水塗膜材の経年劣化がみられる 総合研修館内に雨漏れあり ジョイント部防水補修多数あり</p> <p>〈劣化判定〉 D</p>

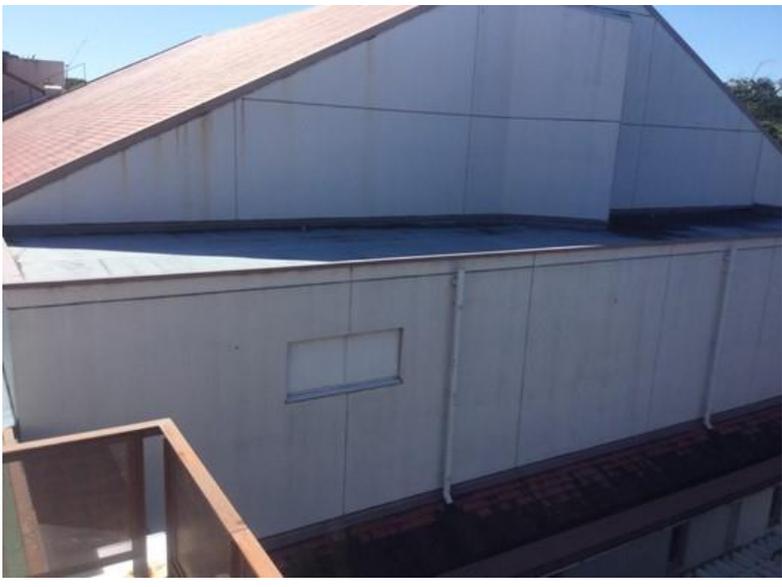
<p>〈場所〉 舞台部屋根</p> <p>〈内容〉 塗膜防水 2005年防水改修</p> <p>〈劣化判定〉 A</p>

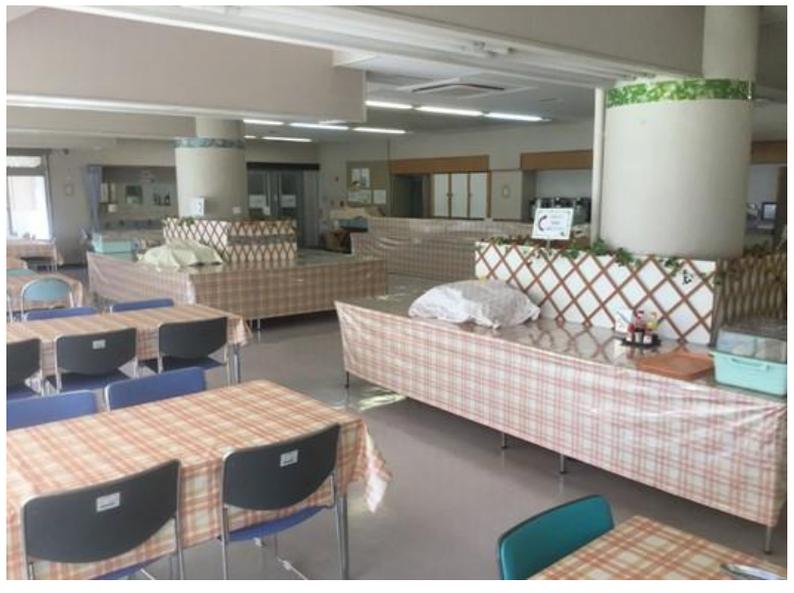
<p>〈場所〉 食堂</p> <p>〈内容〉 内観状況 軽微な汚損、劣化程度</p> <p>〈劣化判定〉</p>
1F-8

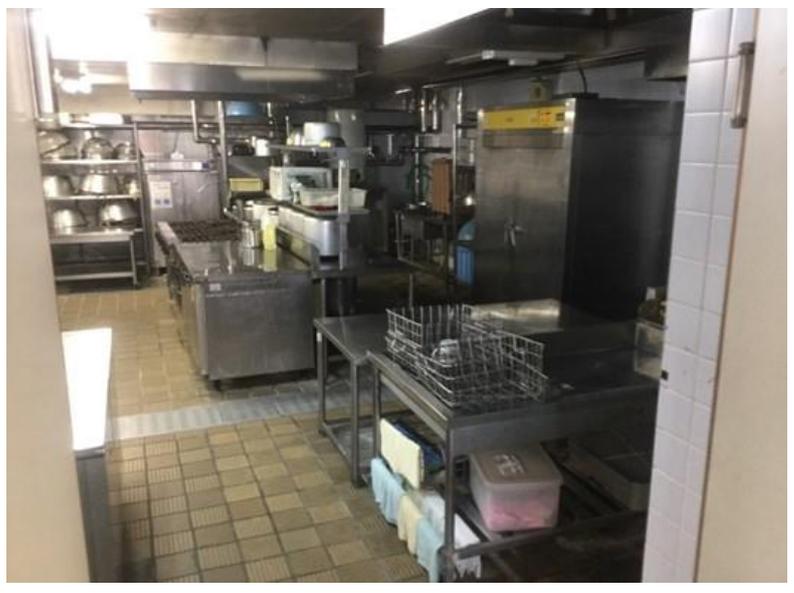
<p>〈場所〉 厨房</p> <p>〈内容〉 内観状況 軽微な汚損、劣化程度</p> <p>〈劣化判定〉 B</p>
1F-9

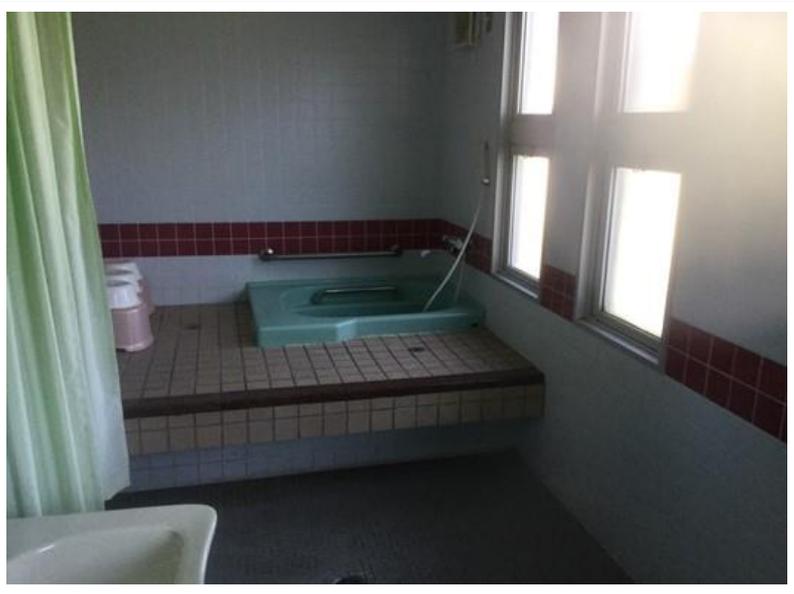
<p>〈場所〉 身障者用浴室</p> <p>〈内容〉 内観状況 内壁タイルの浮きや、シャワー水栓の水漏れあり</p> <p>〈劣化判定〉 内壁B 水栓B</p>

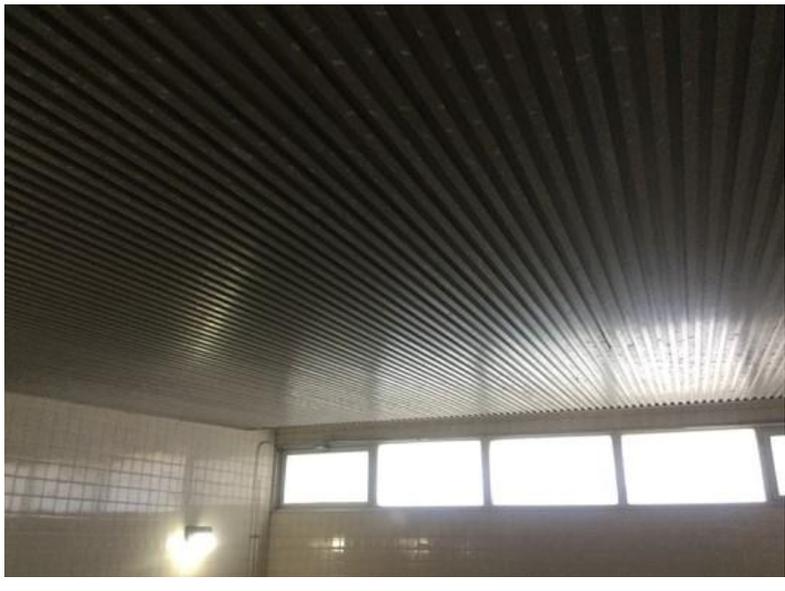
<p>〈場所〉 小浴場</p> <p>〈内容〉 天井材に汚損あり</p> <p>〈劣化判定〉 B</p>
1F-29

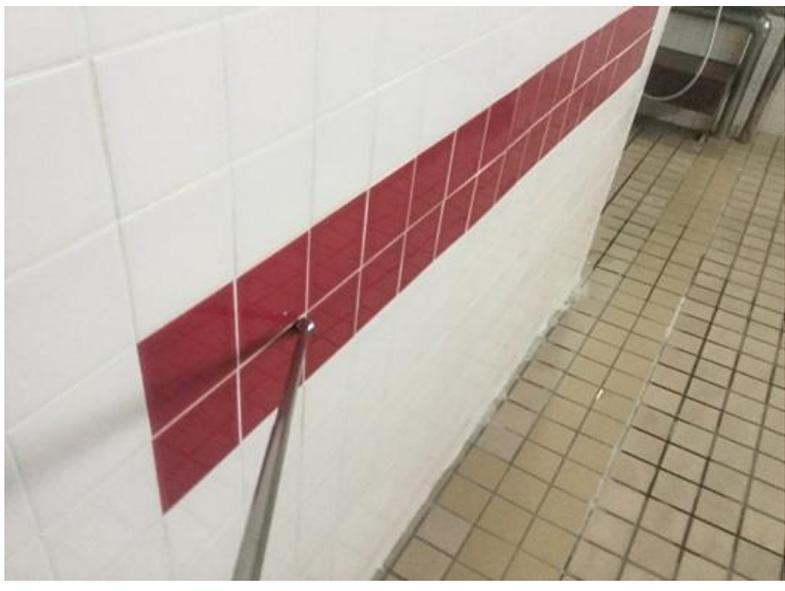
<p>〈場所〉 小浴場</p> <p>〈内容〉 内部タイル 各所に浮きあり</p> <p>〈劣化判定〉 B</p>
1F-30

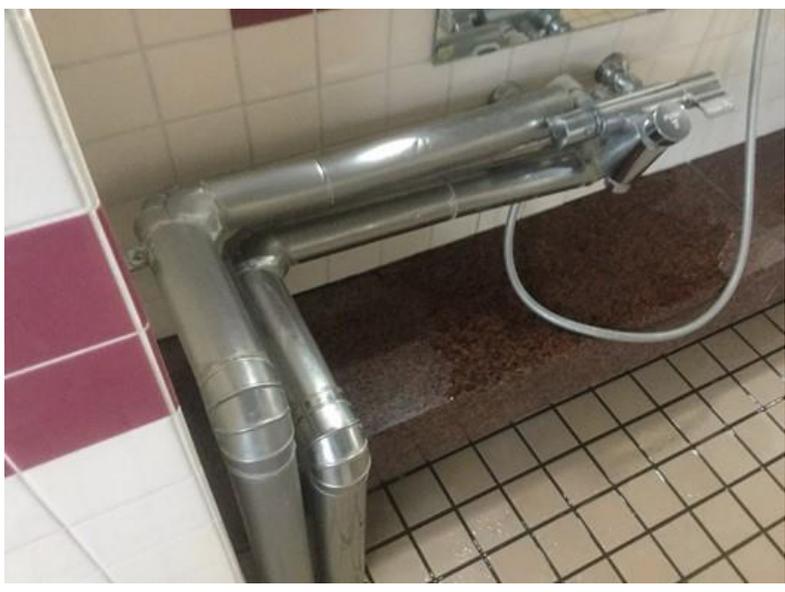
<p>〈場所〉 小浴場</p> <p>〈内容〉 シャワー水栓 2002年度取替 一部に水漏れ</p> <p>〈劣化判定〉 B</p>

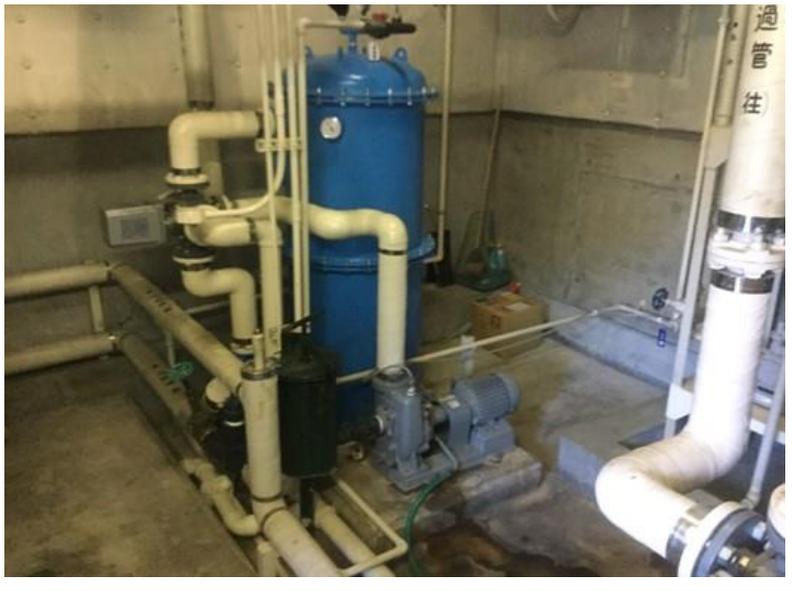
<p>〈場所〉 ボイラ室</p> <p>〈内容〉 濾過器 水漏れあり</p> <p>〈劣化判定〉 B</p>
1F-32

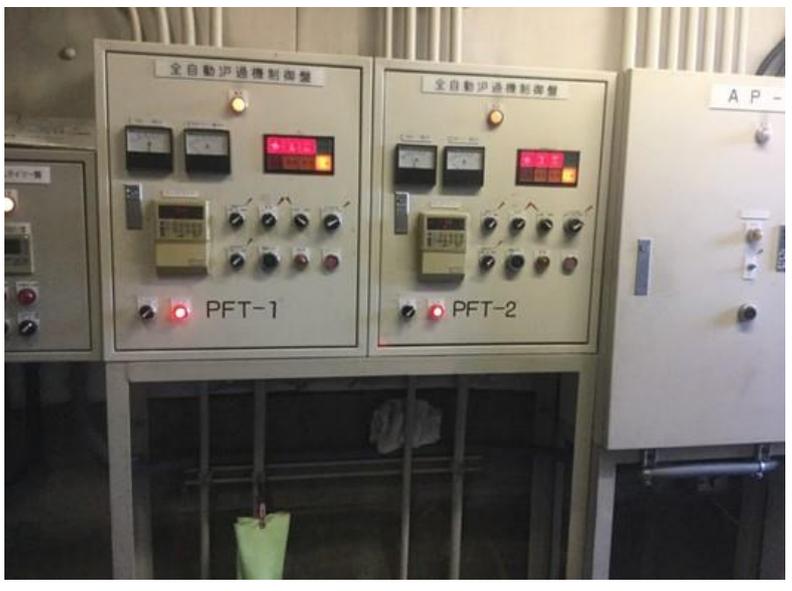
<p>〈場所〉 ボイラ室</p> <p>〈内容〉 濾過器制御盤</p> <p>〈劣化判定〉 A</p>
1F-33

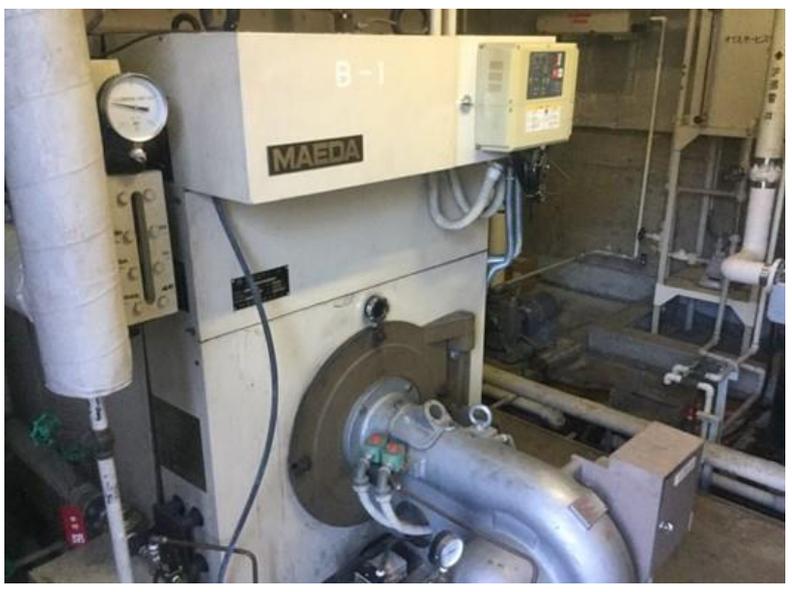
<p>〈場所〉 ボイラ室</p> <p>〈内容〉 温水ヒータ 1985年製</p> <p>〈劣化判定〉 A</p>

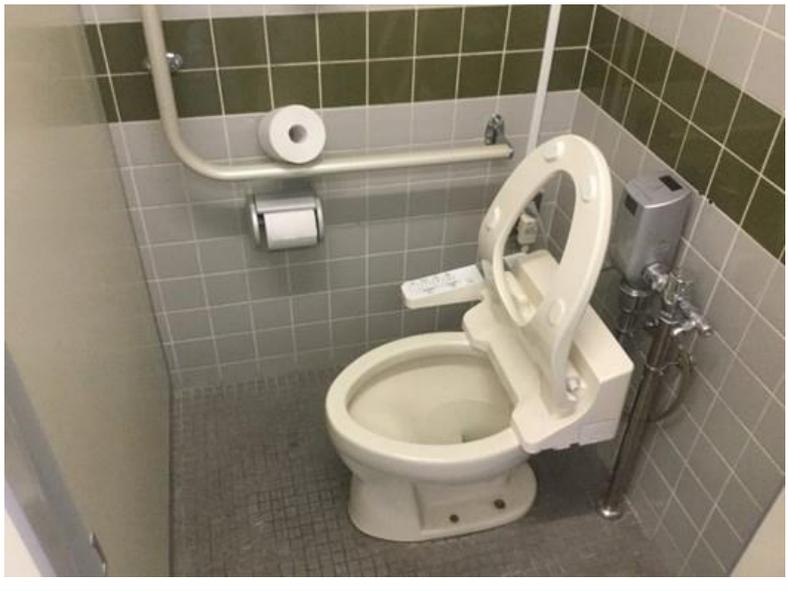
<p>〈場所〉 2F男子トイレ</p> <p>〈内容〉 内観状況 軽微な汚損、劣化程度 各トイレは1台を洋便器化済み</p> <p>〈劣化判定〉 B</p>
2F-5

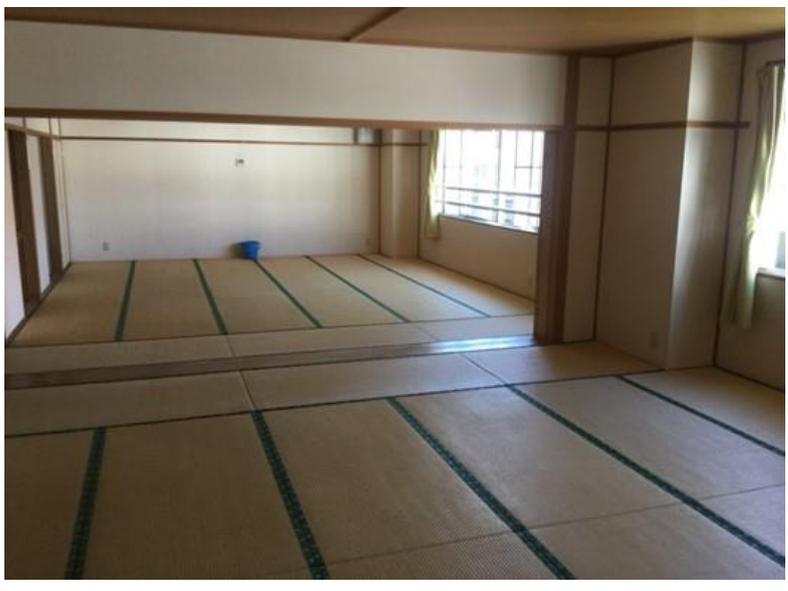
<p>〈場所〉 2F和室18・19</p> <p>〈内容〉 内観状況 軽微な汚損、劣化程度</p> <p>〈劣化判定〉 B</p>
2F-6

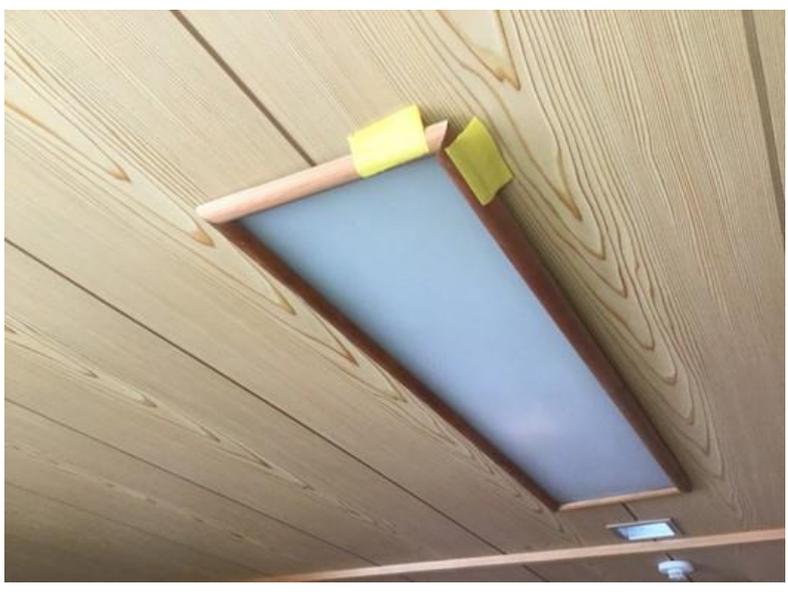
<p>〈場所〉 2F和室18・19</p> <p>〈内容〉 照明器具の破損</p> <p>〈劣化判定〉 B</p>

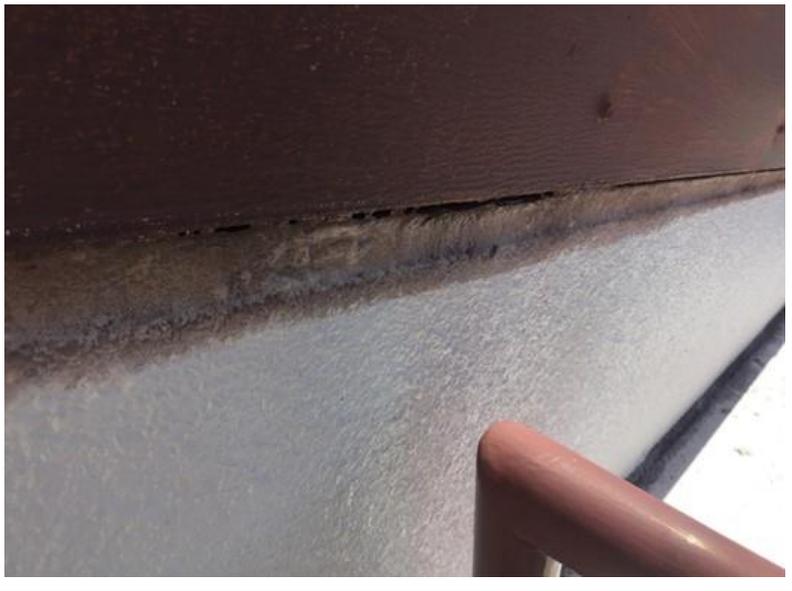
<p>〈場所〉 屋根</p> <p>〈内容〉 ケラバ包金物のシール切れ 雨水浸入の恐れ大</p> <p>〈劣化判定〉 D</p>
屋根-3

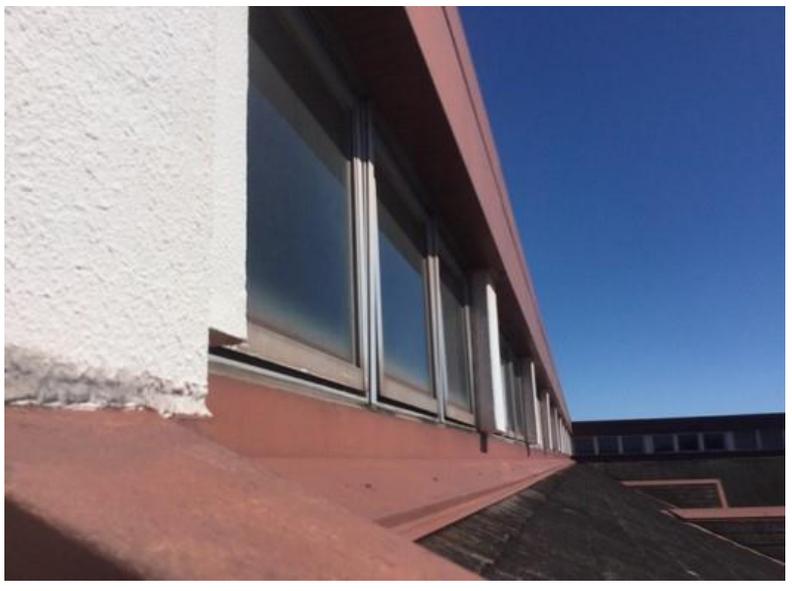
<p>〈場所〉 屋根上部</p> <p>〈内容〉 窓周りのシール劣化顕著</p> <p>〈劣化判定〉 B</p>
立面(1)-1

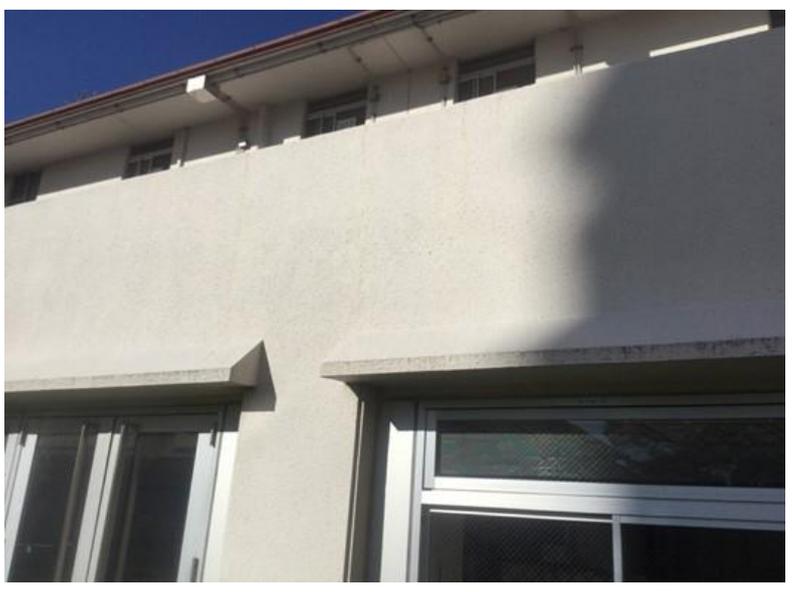
<p>〈場所〉 西側立面</p> <p>〈内容〉 コンクリート外壁 ヘアークラックが数か所あり</p> <p>〈劣化判定〉 B</p>

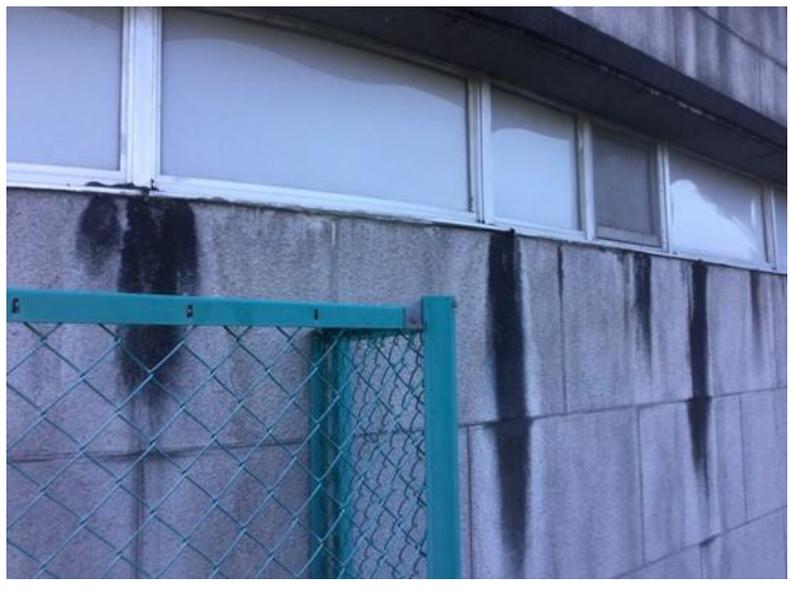
<p>〈場所〉 南側立面</p> <p>〈内容〉 浴場窓 アルミ建具の水切りが変形し、シールも切れ、外壁を劣化させている</p> <p>〈劣化判定〉 B</p>
立面(1)-6

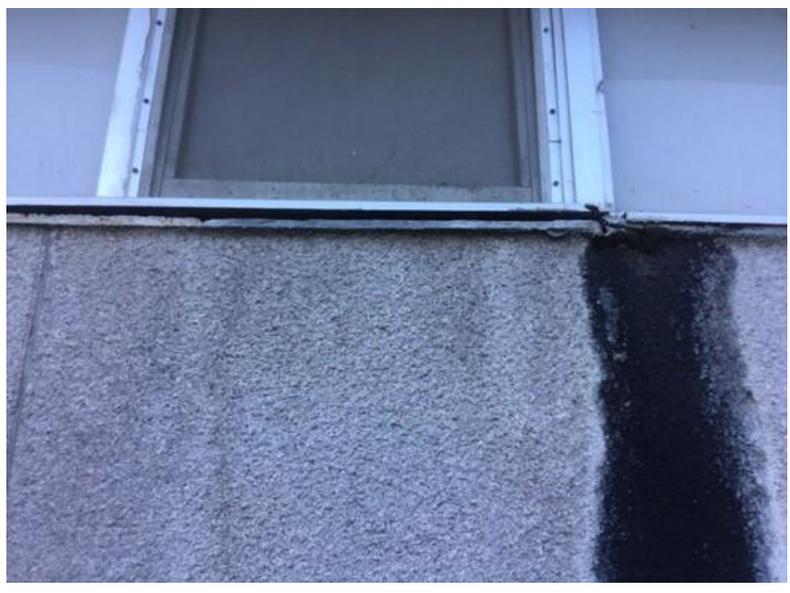
<p>〈場所〉 南側立面</p> <p>〈内容〉 浴場窓 アルミ建具の水切りが変形し、シールも切れ、外壁を劣化させている</p> <p>〈劣化判定〉 B</p>
立面(1)-7

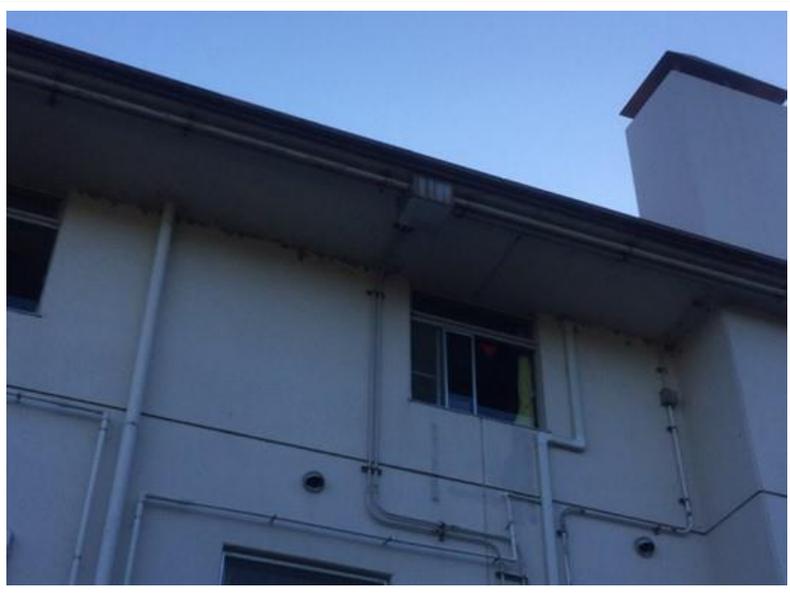
<p>〈場所〉 南側立面</p> <p>〈内容〉 軒先金物が全体的に腐食し、また、シール材も止水が効いていない</p> <p>〈劣化判定〉 ★</p>

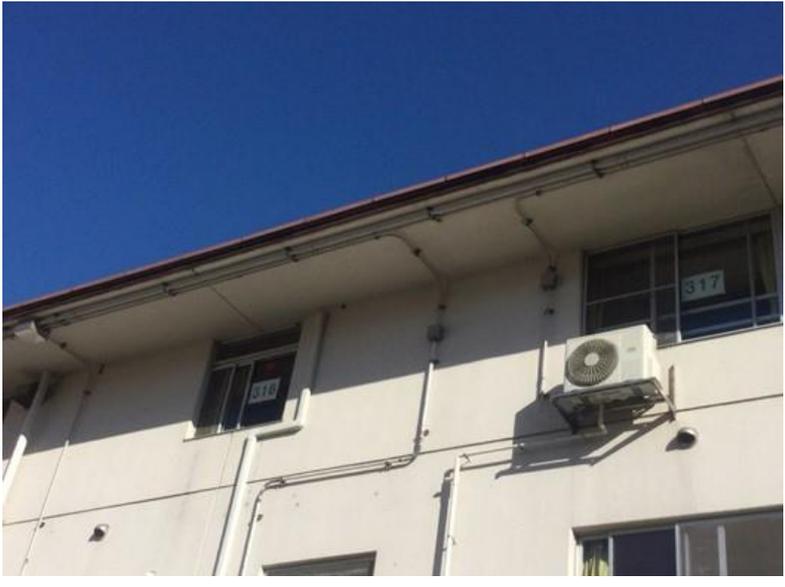
<p>〈場所〉 北側立面</p> <p>〈内容〉 軒先金物が全体的に腐食し、また、シール材も止水が効いていない</p> <p>〈劣化判定〉 ★</p>
立面(2)-2

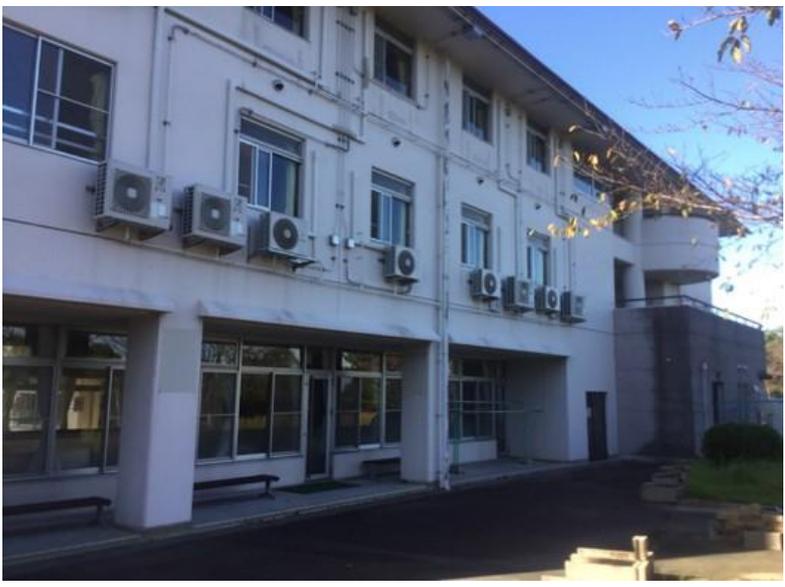
<p>〈場所〉 南側立面</p> <p>〈内容〉 外観状況 浴場部分外壁の汚損が著しい</p> <p>〈劣化判定〉 C</p>
立面(2)-3

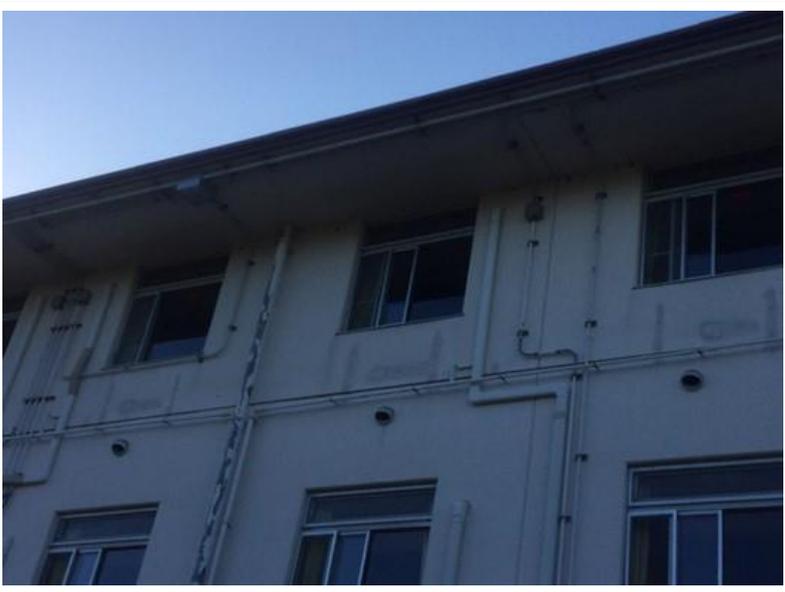
<p>〈場所〉 南側立面</p> <p>〈内容〉 軒先金物が全体的に腐食し、また、シール材も止水が効いていない</p> <p>〈劣化判定〉 ★</p>
