四日市市大矢知・平津事案  
モニタリングレポート  
(令和7年度版)

令和8年2月19日

## モニタリングレポート データ集

点検台帳\_点検チェックリスト

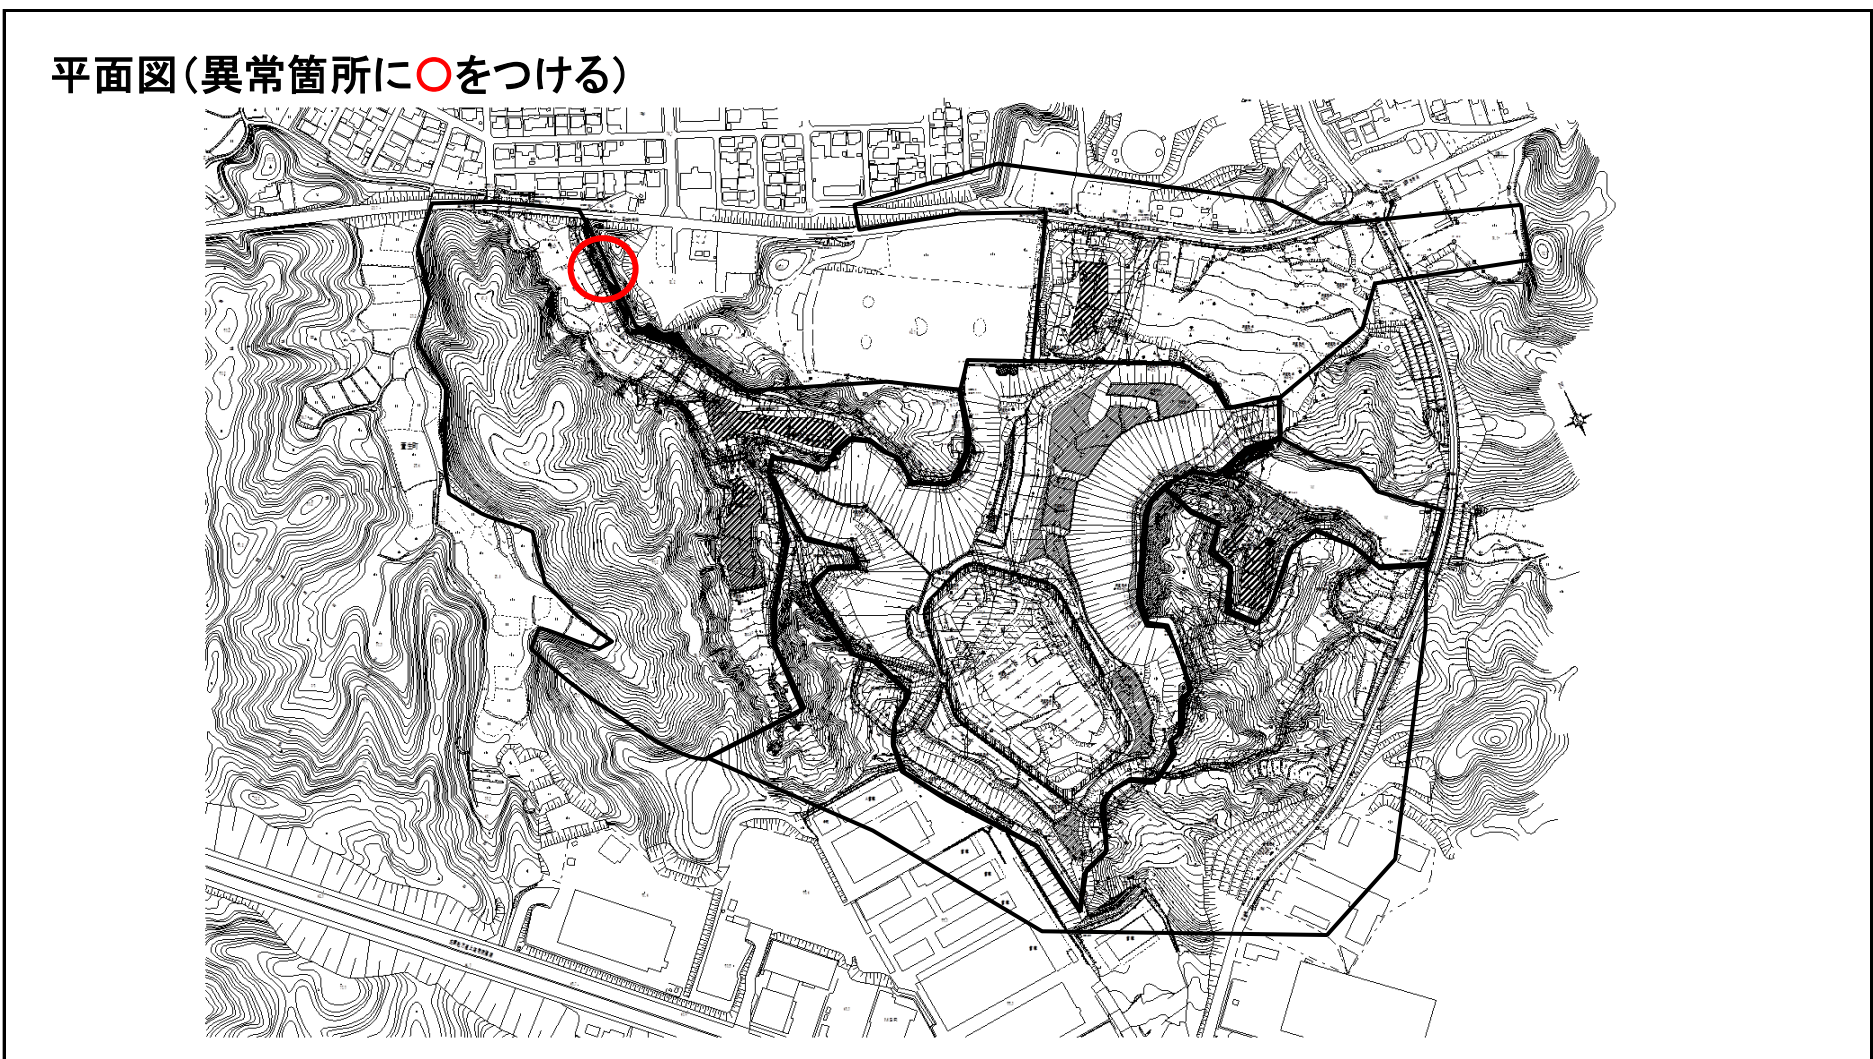
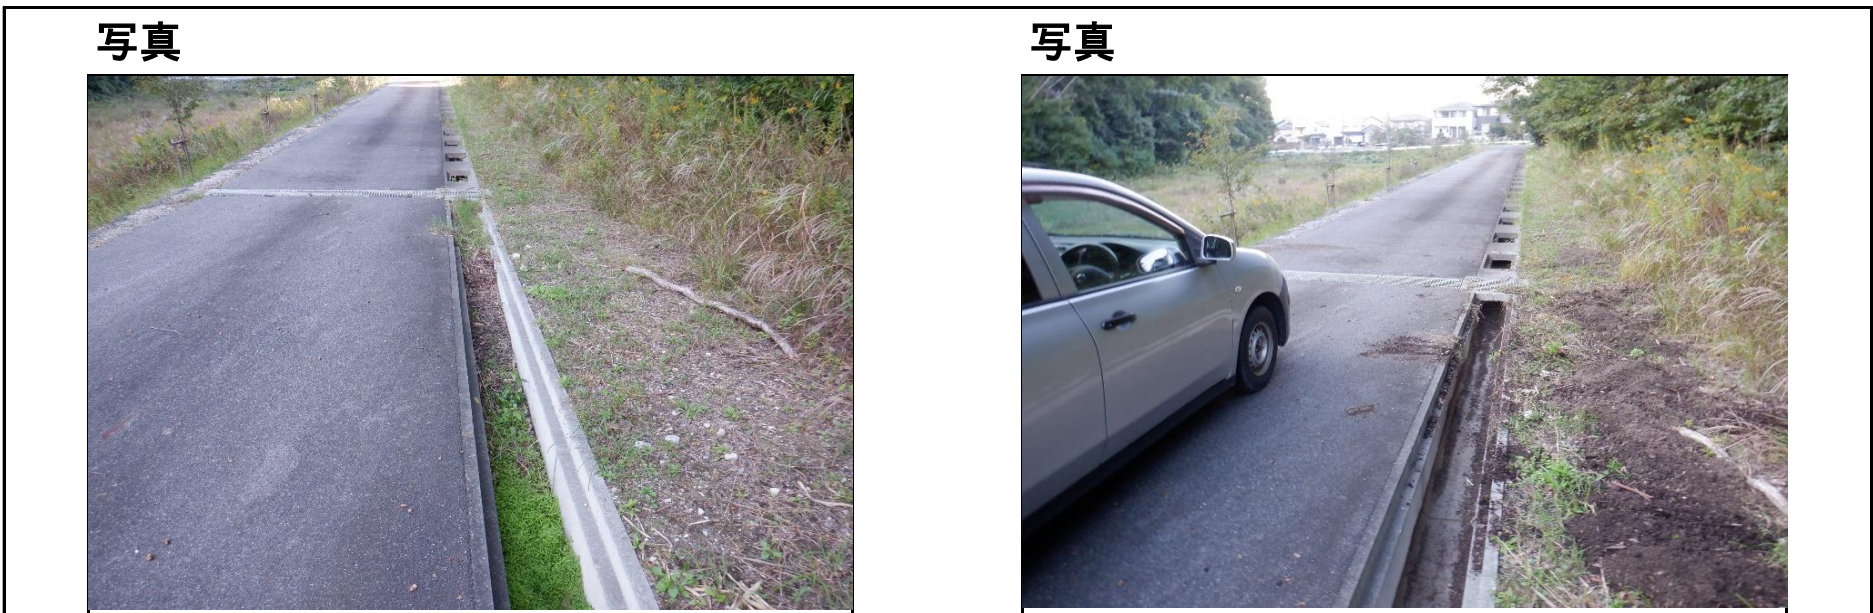
整理番号	R7-1-①	エリア	西エリア
点検対象	西エリア 雨水排水	点検項目	水路、集水桝等に異常(亀裂、陥没、湧水、著しい土砂等の堆積等)がないか。

管理用道路(6号)横の雨水側溝に土砂が堆積している。

日付	対応状況	対応結果
2025/10/30	側溝内に堆積した土砂を撤去した。	<input checked="" type="checkbox"/> 対応完了 <input type="checkbox"/> 経過観察
		<input type="checkbox"/> 対応完了 <input type="checkbox"/> 経過観察
		<input type="checkbox"/> 対応完了 <input type="checkbox"/> 経過観察
		<input type="checkbox"/> 対応完了 <input type="checkbox"/> 経過観察

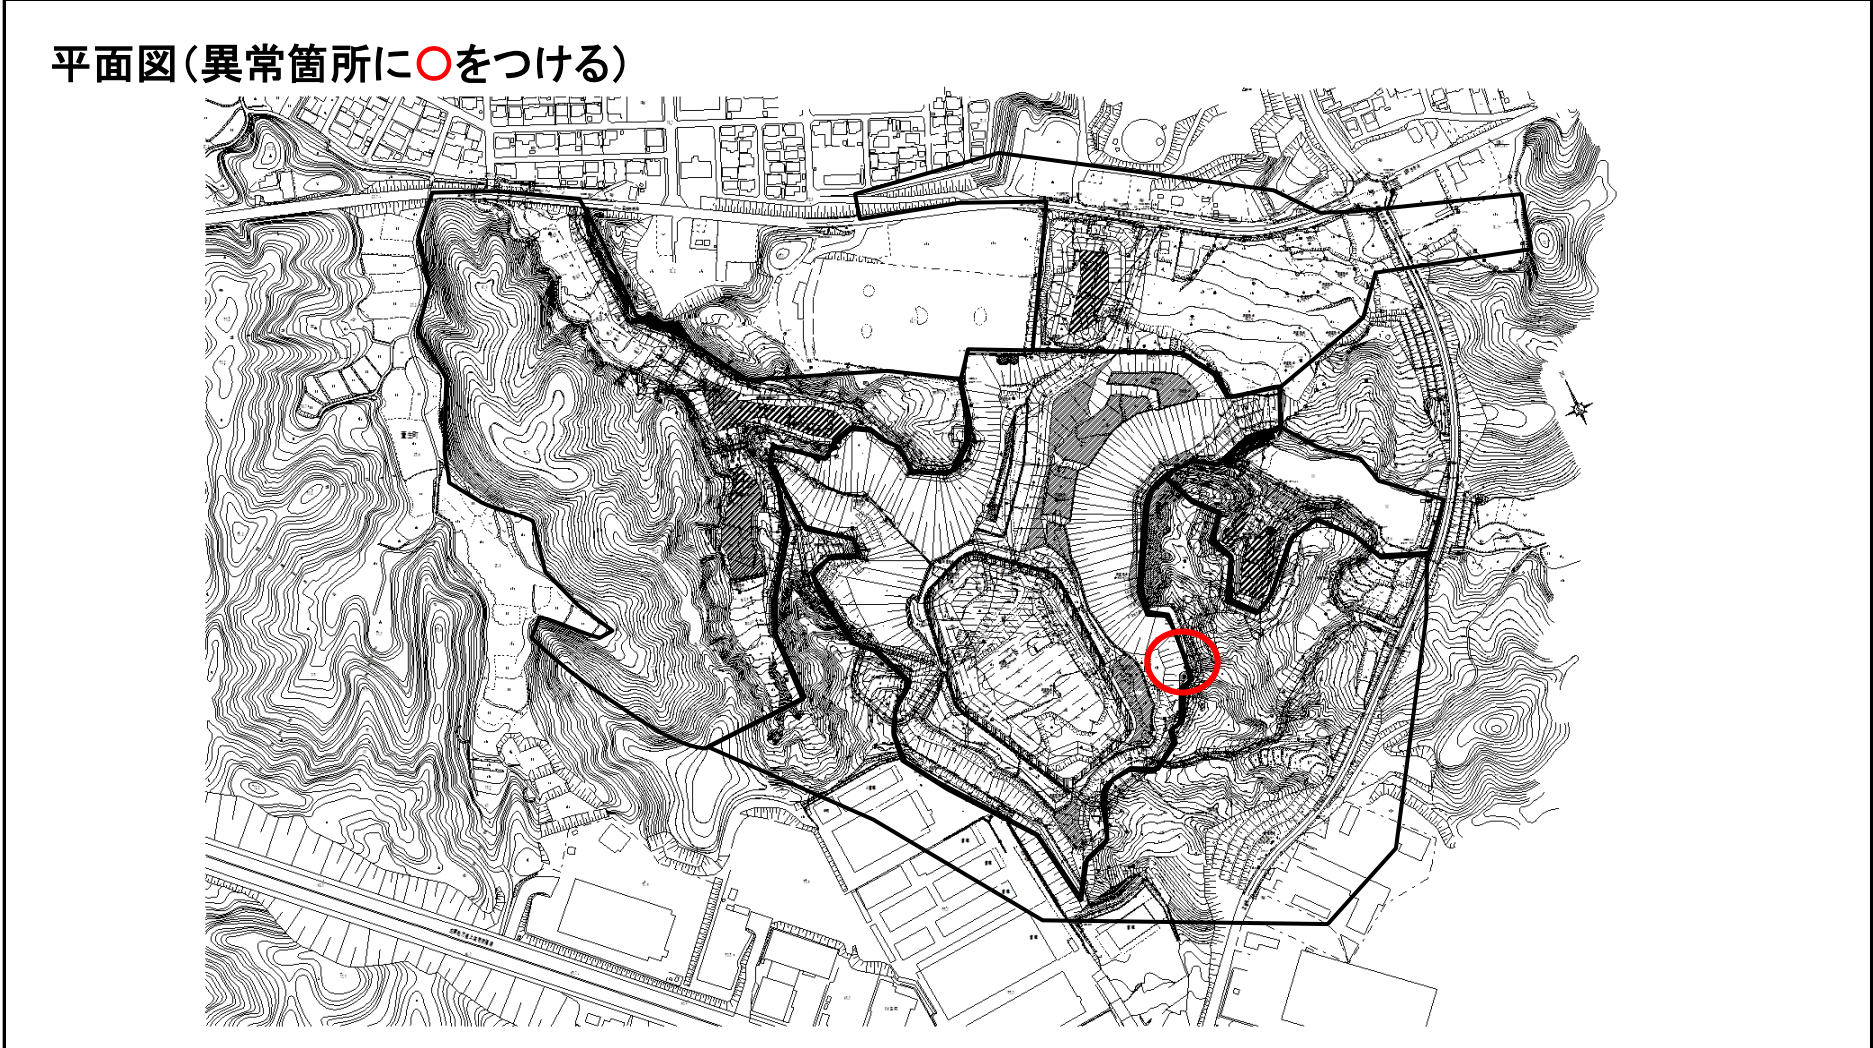
整理番号	R7-1-②	エリア	東エリア
点検対象	東エリア 雨水排水	点検項目	水路、集水柵等に異常(亀裂、陥没、湧水、著しい土砂等の堆積等)がないか。

管理用道路(4号)横の雨水側溝に土砂、草、落ち葉が堆積している。

日付	対応状況	対応結果
2025/10/30	側溝内に堆積した土砂、草、落ち葉を撤去した。	<input checked="" type="checkbox"/> 対応完了 <input type="checkbox"/> 経過観察
		<input type="checkbox"/> 対応完了 <input type="checkbox"/> 経過観察
		<input type="checkbox"/> 対応完了 <input type="checkbox"/> 経過観察
		<input type="checkbox"/> 対応完了 <input type="checkbox"/> 経過観察

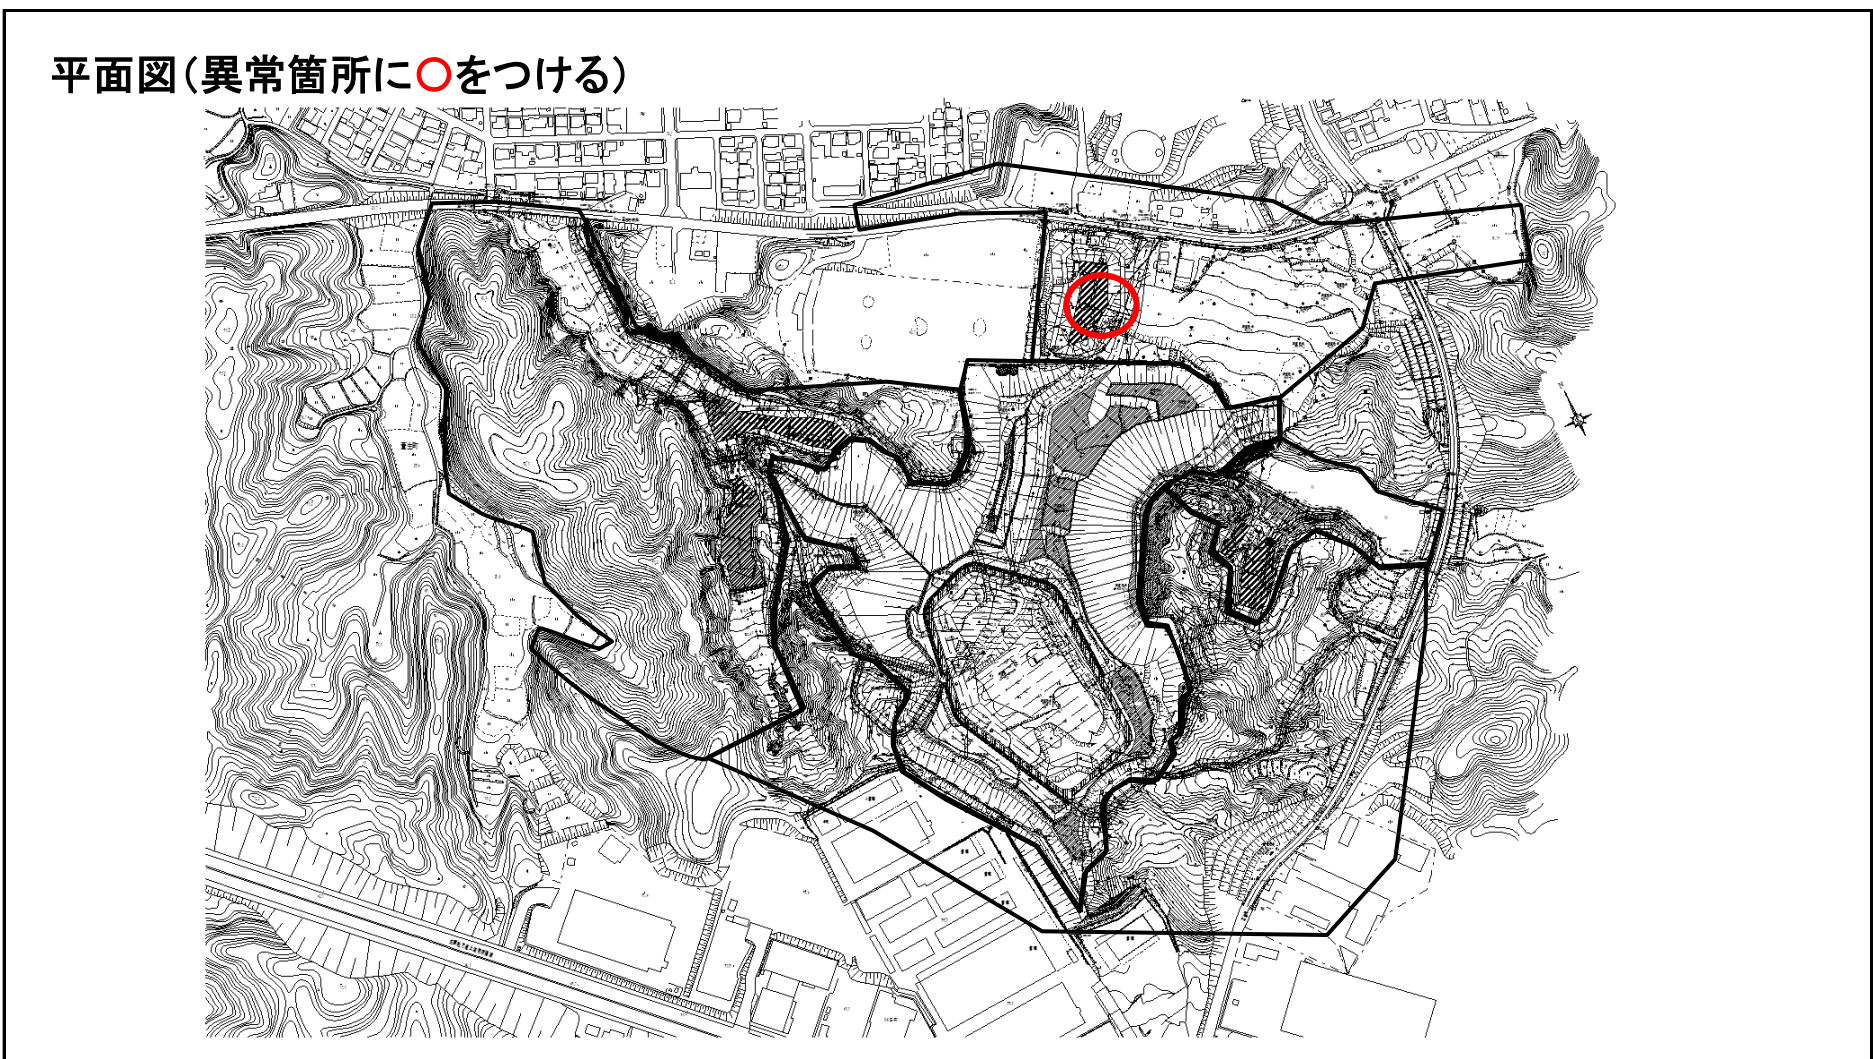
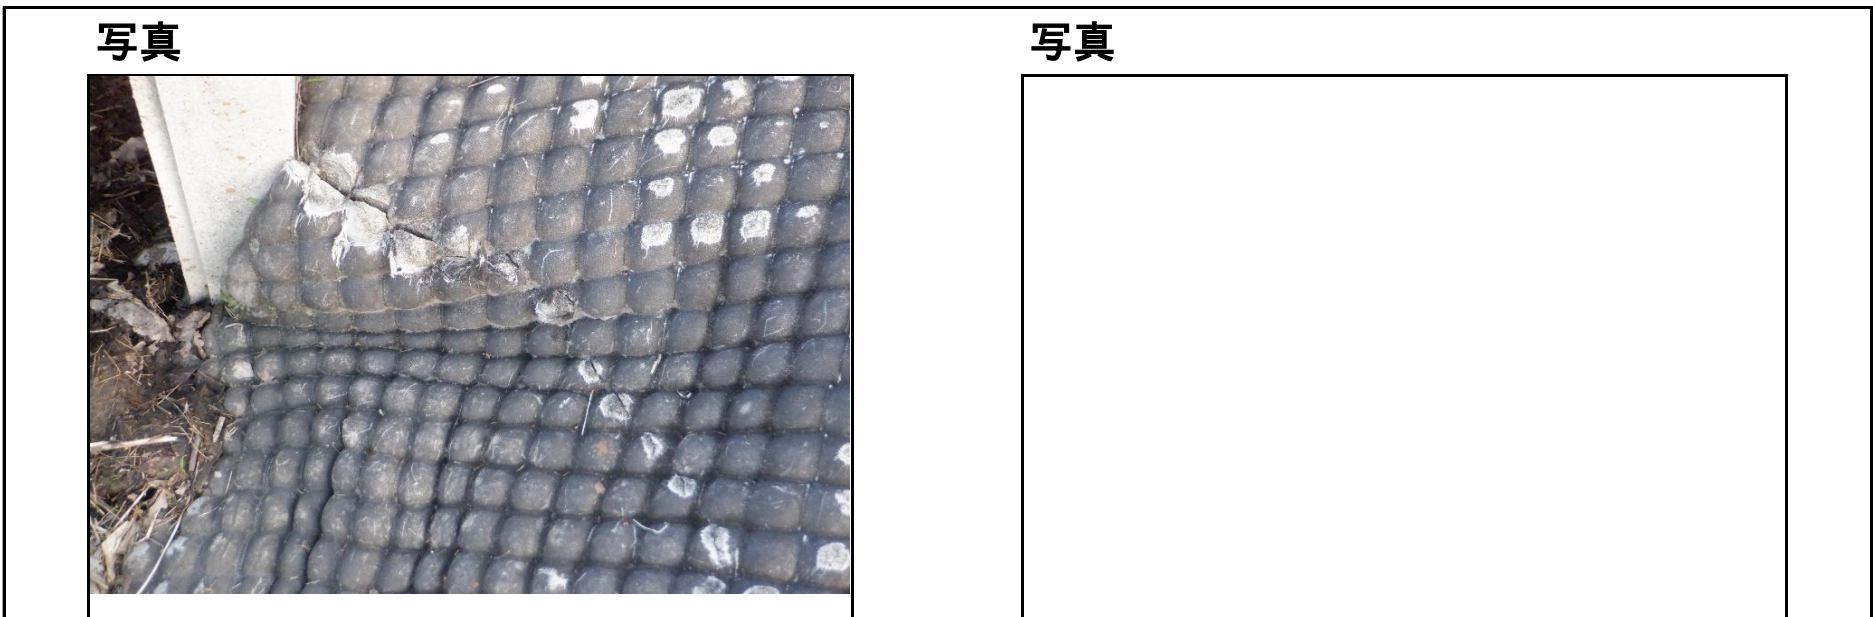
整理番号	R7-1-③	エリア	北エリア
点検対象	調整池1 表のり面	点検項目	コンクリートマットに異常(亀裂、変形、湧水等)がないか。

調整池①の法面に施工されたコンクリートマットにひび割れが見られた。

日付	対応状況	対応結果
2025/10/30	補修予定	<input checked="" type="checkbox"/> 対応完了 <input type="checkbox"/> 経過観察
		<input type="checkbox"/> 対応完了 <input type="checkbox"/> 経過観察
		<input type="checkbox"/> 対応完了 <input type="checkbox"/> 経過観察
		<input type="checkbox"/> 対応完了 <input type="checkbox"/> 経過観察

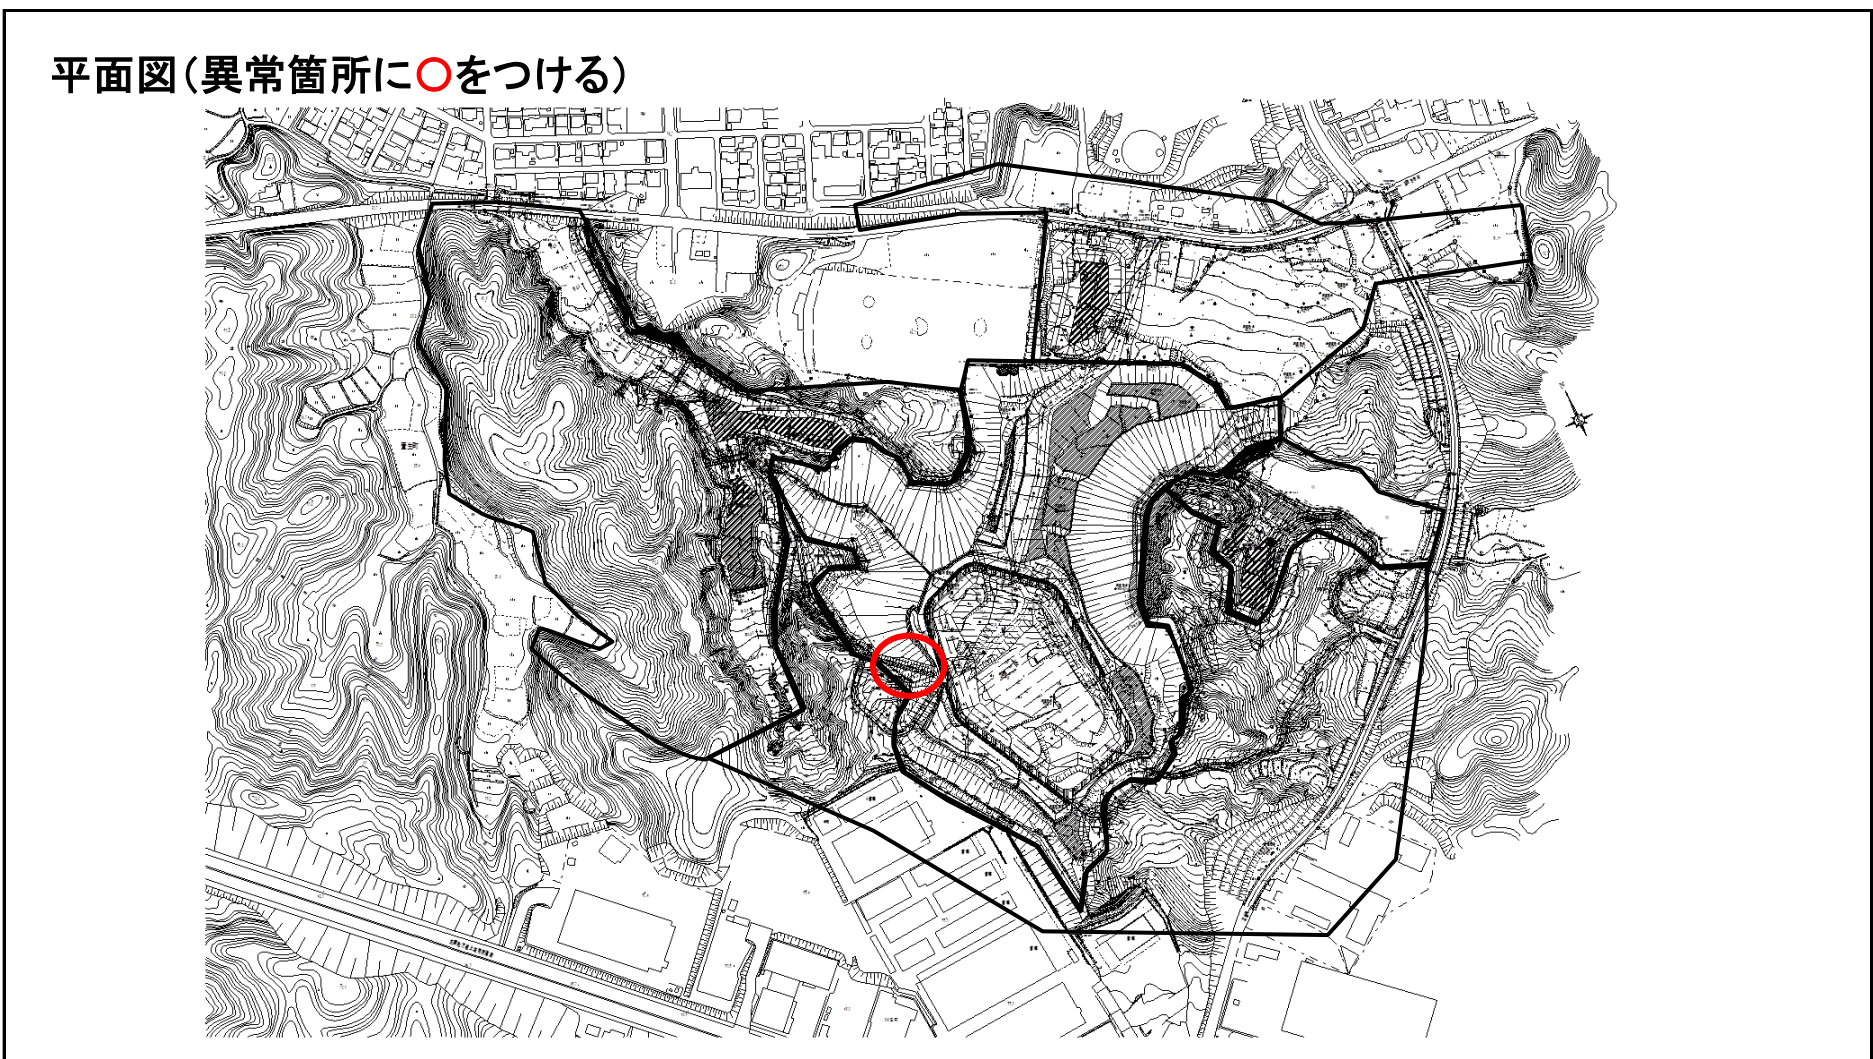
整理番号	R7-2-①	エリア	北エリア
点検対象	西エリア 雨水排水	点検項目	水路、集水枡等に異常(亀裂、陥没、湧水、著しい土砂の堆積等)がないか。

<p>写真</p>	<p>写真</p>
<p>異常の内容</p> <p>階段水路集水枡のうち5基にひび割れが見られた。</p>

日付	対応状況	対応結果
2025/10/30	補修予定	<input checked="" type="checkbox"/> 対応完了 <input type="checkbox"/> 経過観察
		<input type="checkbox"/> 対応完了 <input type="checkbox"/> 経過観察
		<input type="checkbox"/> 対応完了 <input type="checkbox"/> 経過観察
		<input type="checkbox"/> 対応完了 <input type="checkbox"/> 経過観察

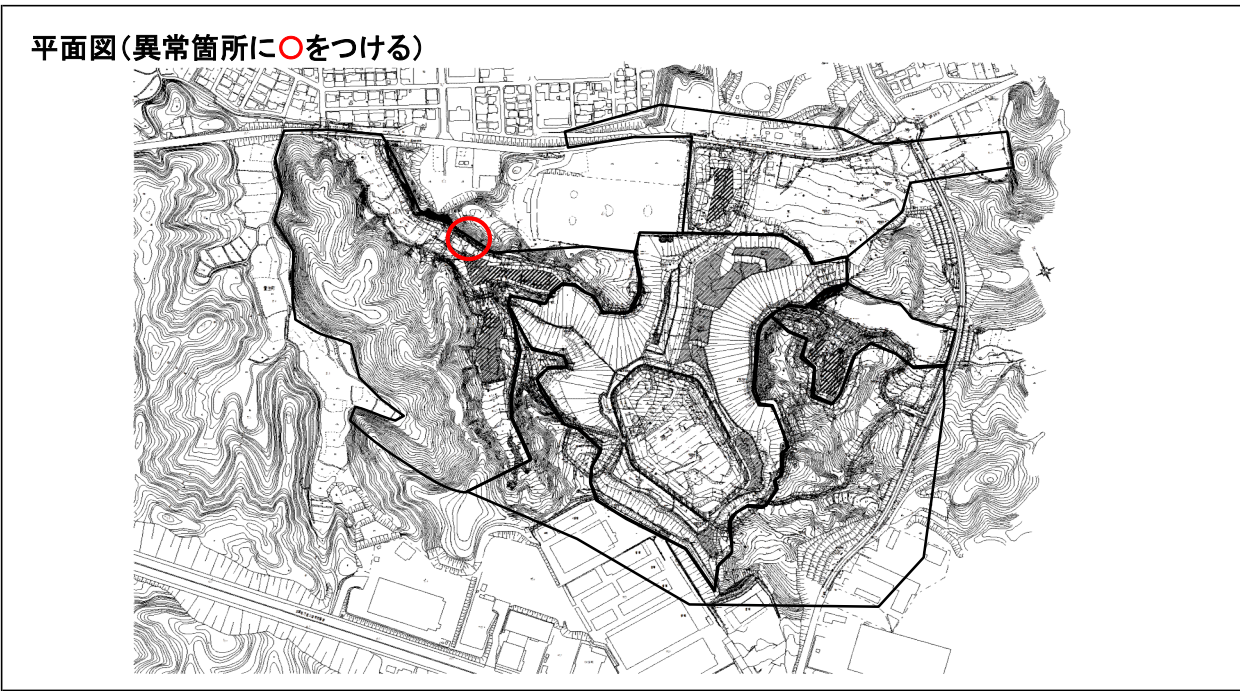
整理番号	R6-1-①	エリア	西エリア
点検対象	管理用道路(5号、6号)	点検項目	車両や歩行者の通行に対する支障 (路面や路肩の破損、倒木、階段部材の破損等)がないか。

<p><b>写真</b></p>	<p><b>写真</b></p>
<p><b>異常の内容</b></p> <p>管理用道路(6号)上に竹が倒れている。</p>

日付	対応状況	対応結果
2024/11/27	道路上の竹を撤去した。	<input checked="" type="checkbox"/> 対応完了 <input type="checkbox"/> 経過観察
		<input type="checkbox"/> 対応完了 <input type="checkbox"/> 経過観察
		<input type="checkbox"/> 対応完了 <input type="checkbox"/> 経過観察
		<input type="checkbox"/> 対応完了 <input type="checkbox"/> 経過観察

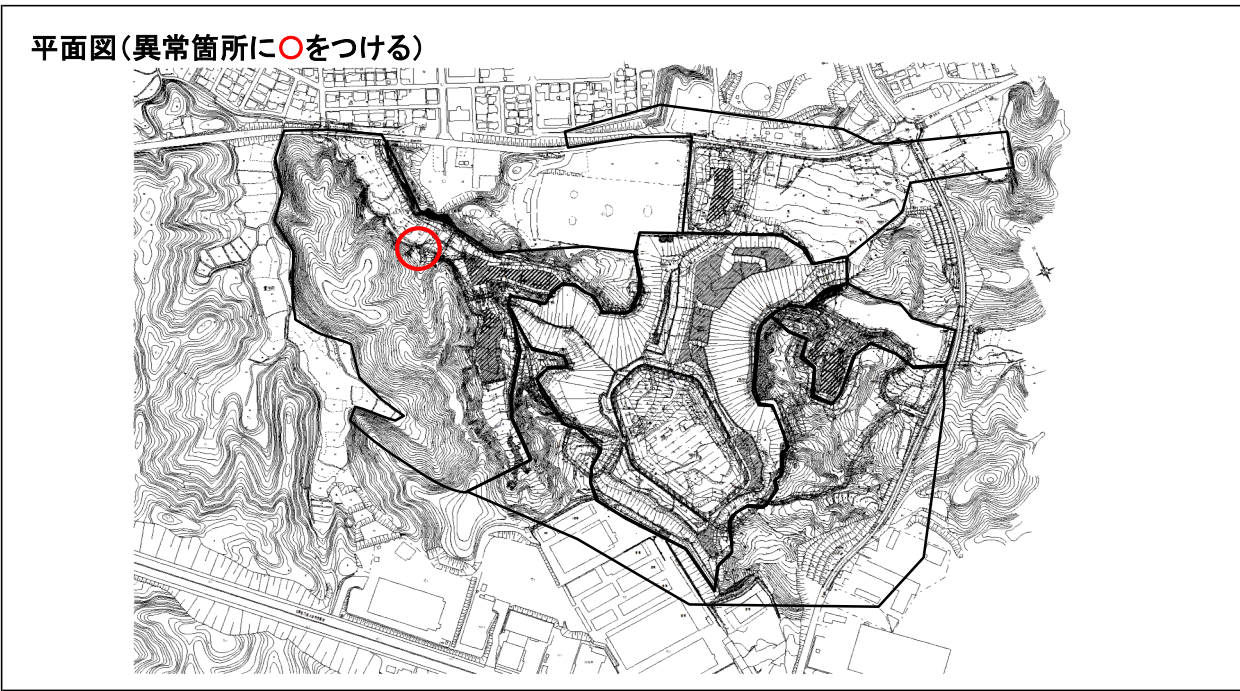
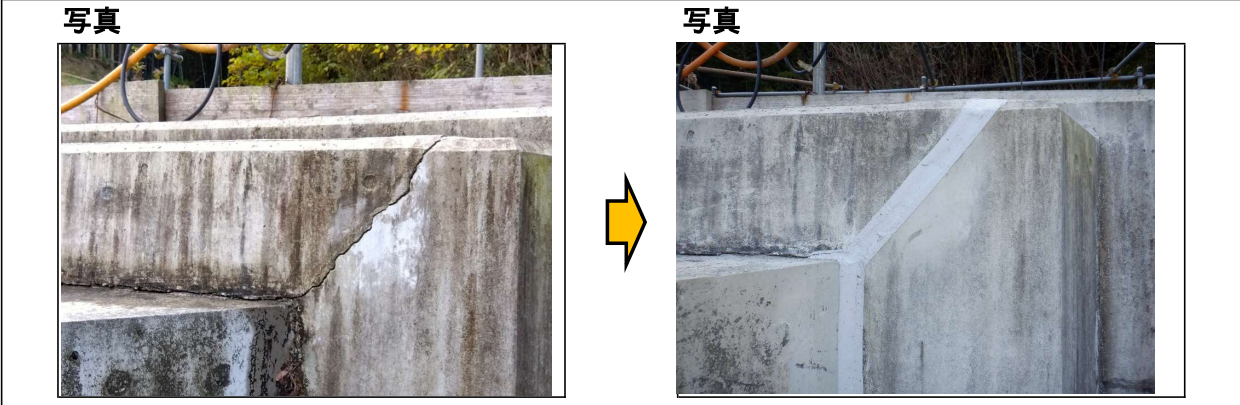
整理番号	R6-1-②	エリア	西エリア
点検対象	雨水排水	点検項目	水路や集水柵で越流や漏水していないか。

ボックスカルバートと最終放流柵の接合箇所に2mm程度のひび割れが見られたが、漏水は確認されなかった。

日付	対応状況	対応結果
2024/11/27	引き続き、緊急的な対応は要しないと判断した。	<input type="checkbox"/> 対応完了 <input checked="" type="checkbox"/> 経過観察
2025/1/15	クラック補修(シリコン材充填)を行った。	<input checked="" type="checkbox"/> 対応完了 <input type="checkbox"/> 経過観察
		<input type="checkbox"/> 対応完了 <input type="checkbox"/> 経過観察
		<input type="checkbox"/> 対応完了 <input type="checkbox"/> 経過観察

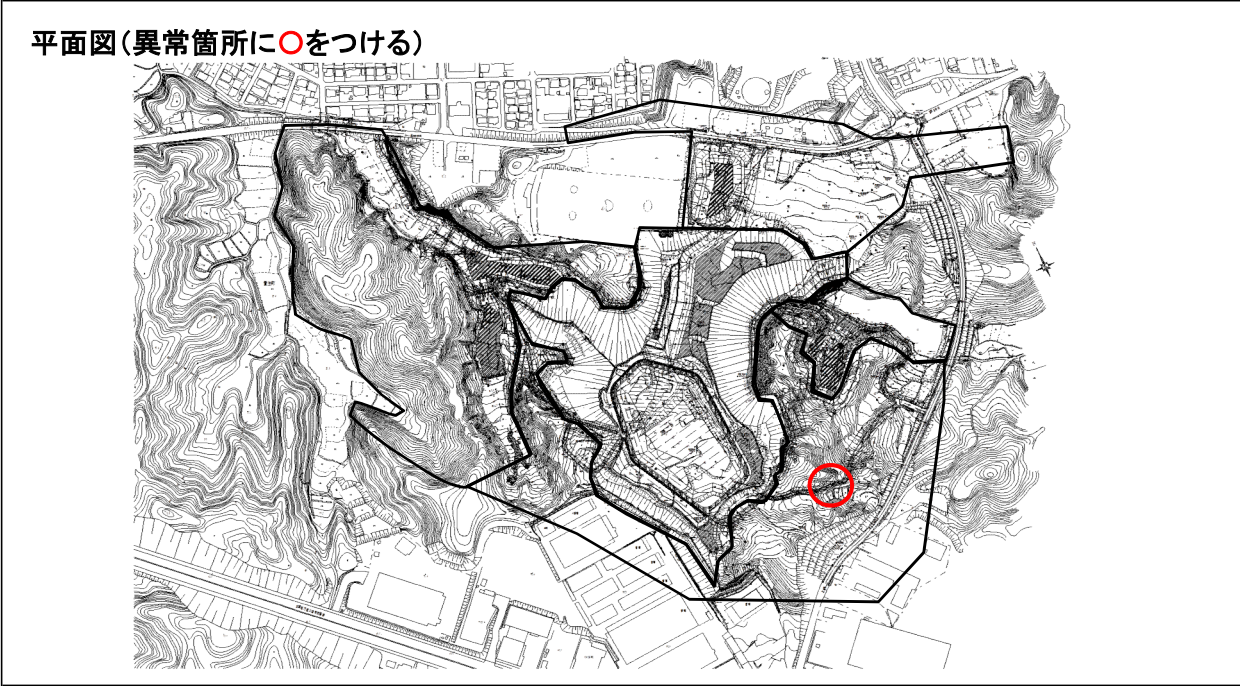
整理番号	R5-1-①	エリア	南エリア
点検対象	管理用道路(1号、3号、4号、6号) (管理歩道を含む)	点検項目	車両や歩行者の通行に対する支障 (路面や路肩の破損、倒木、階段部材の破損等)がないか。

<p><b>写真</b></p>	<p><b>写真</b></p>
<p><b>異常の内容</b></p> <p>管理用道路(3号)上に竹が倒れている。</p>

日付	対応状況	対応結果
2023/10/17	道路上の竹を撤去した。	<input checked="" type="checkbox"/> 対応完了 <input type="checkbox"/> 経過観察
		<input type="checkbox"/> 対応完了 <input type="checkbox"/> 経過観察
		<input type="checkbox"/> 対応完了 <input type="checkbox"/> 経過観察
		<input type="checkbox"/> 対応完了 <input type="checkbox"/> 経過観察

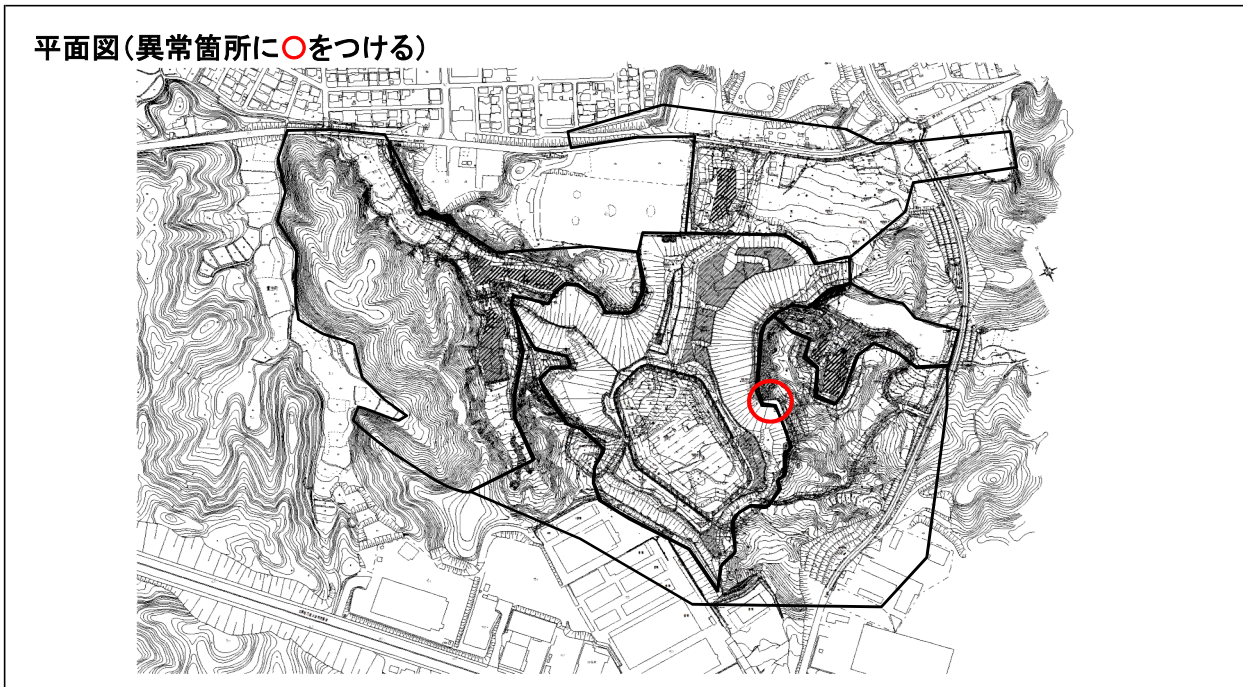
整理番号	R5-1-②	エリア	南エリア
点検対象	管理用道路(1号、3号、4号、6号) (管理歩道を含む)	点検項目	車両や歩行者の通行に対する支障 (路面や路肩の破損、倒木、階段部材の破損等)がないか。

<p><b>写真</b></p> <p>A photograph showing a stone staircase with metal handrails leading up a hillside. The area is densely populated with bamboo trees. The ground around the stairs appears slightly uneven.</p>	<p><b>写真</b></p>
<p><b>異常の内容</b></p> <p>管理歩道上に竹が倒れている。</p>

日付	対応状況	対応結果
2023/10/17	歩道上の竹を撤去した。	<input checked="" type="checkbox"/> 対応完了 <input type="checkbox"/> 経過観察
		<input type="checkbox"/> 対応完了 <input type="checkbox"/> 経過観察
		<input type="checkbox"/> 対応完了 <input type="checkbox"/> 経過観察
		<input type="checkbox"/> 対応完了 <input type="checkbox"/> 経過観察

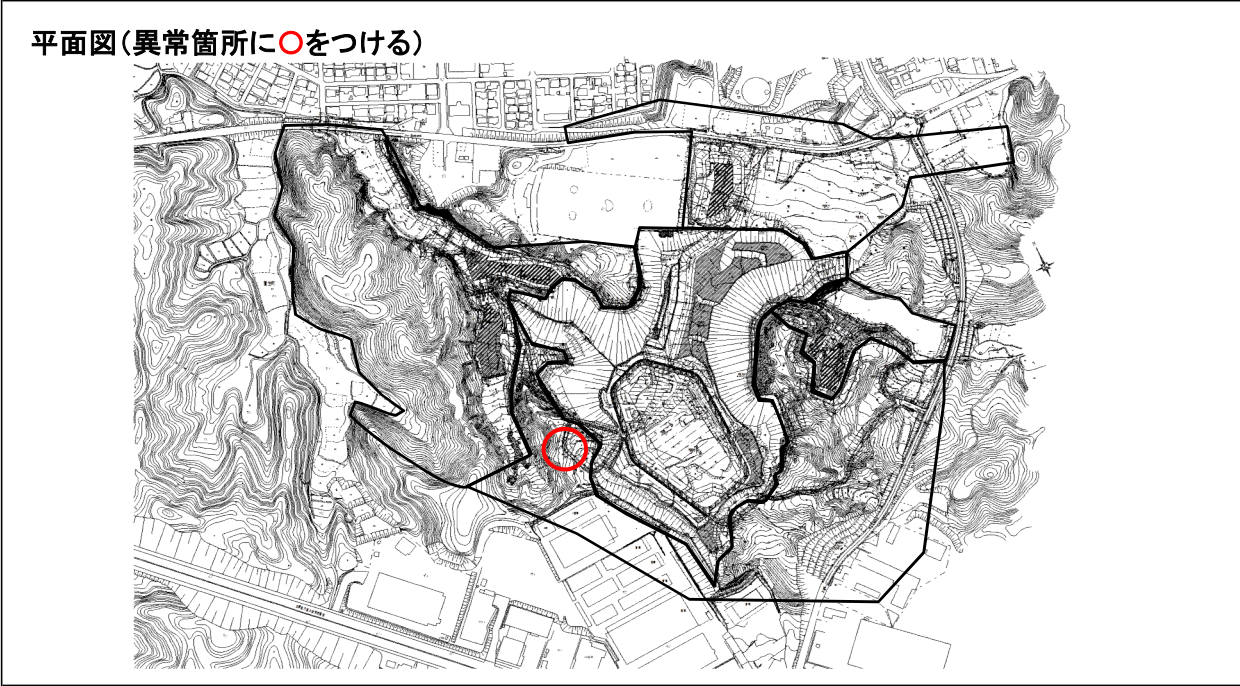
整理番号	R5-1-③	エリア	南エリア
点検対象	管理用道路(1号、3号、4号、6号) (管理歩道を含む)	点検項目	車両や歩行者の通行に対する支障 (路面や路肩の破損、倒木、階段部材の破損等)がないか。

<p><b>写真</b></p>	<p><b>写真</b></p>
<p><b>異常の内容</b></p> <p>管理用道路(6号)上に竹が倒れている。</p>

日付	対応状況	対応結果
2023/10/17	道路上の竹を撤去した。	<input checked="" type="checkbox"/> 対応完了 <input type="checkbox"/> 経過観察
		<input type="checkbox"/> 対応完了 <input type="checkbox"/> 経過観察
		<input type="checkbox"/> 対応完了 <input type="checkbox"/> 経過観察
		<input type="checkbox"/> 対応完了 <input type="checkbox"/> 経過観察

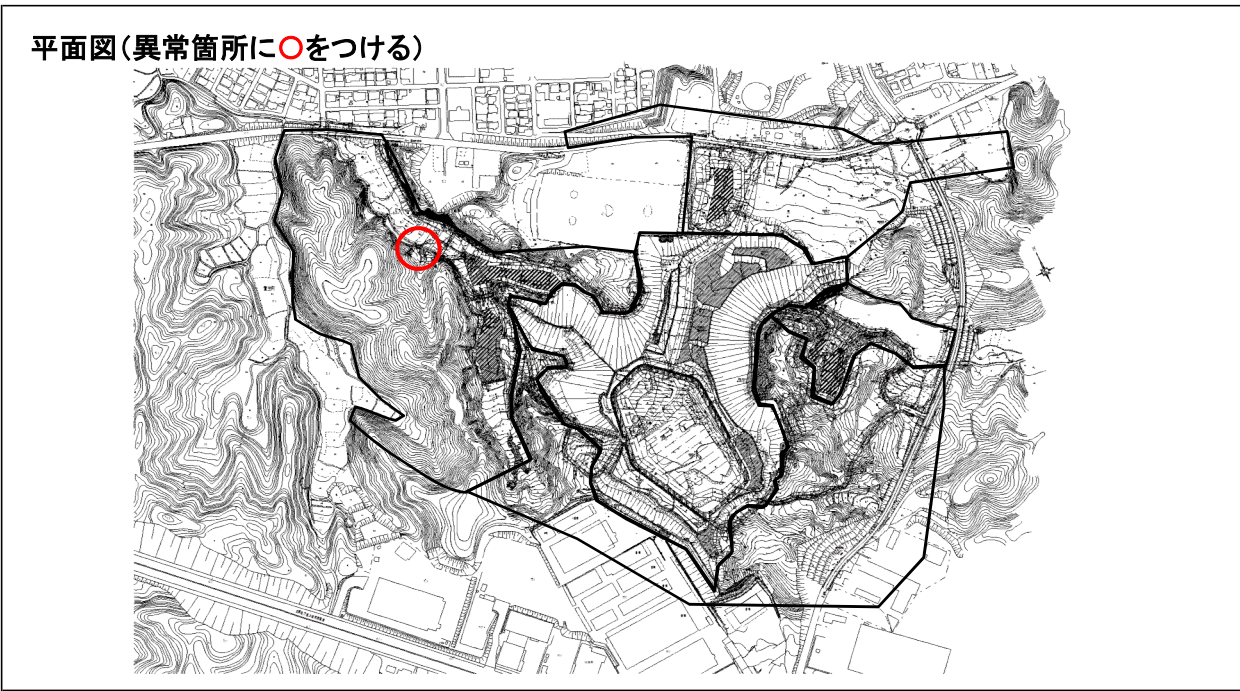
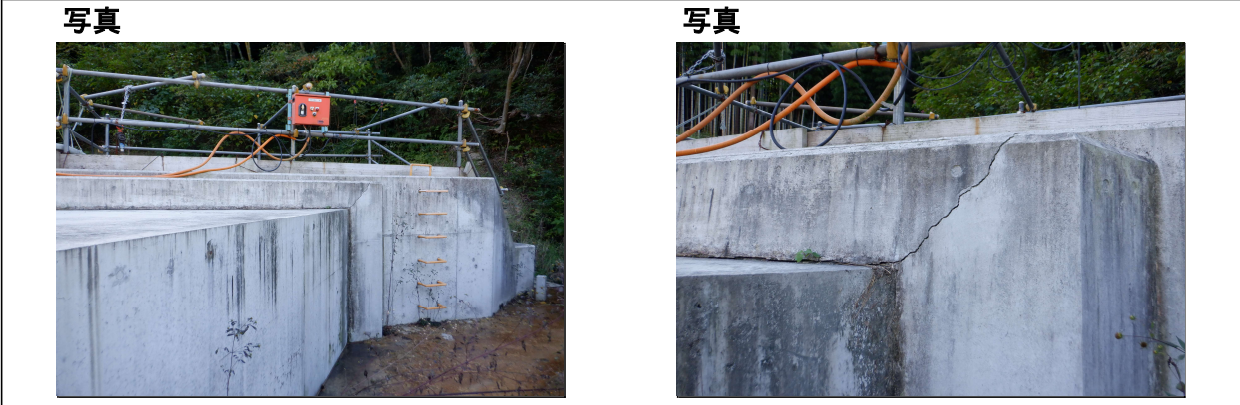
整理番号	R5-1-④	エリア	西エリア
点検対象	雨水排水	点検項目	水路や集水桝で越流や漏水していないか。

ボックスカルバートと最終放流桝の接合箇所に2mm程度のひび割れが見られ、水漏れの跡がある。

日付	対応状況	対応結果
2023/10/17	現状、緊急的に対応する必要はないと判断した。	<input type="checkbox"/> 対応完了 <input checked="" type="checkbox"/> 経過観察
		<input type="checkbox"/> 対応完了 <input type="checkbox"/> 経過観察
		<input type="checkbox"/> 対応完了 <input type="checkbox"/> 経過観察
		<input type="checkbox"/> 対応完了 <input type="checkbox"/> 経過観察
