平成 23 年度

ウインドパーク笠取風力発電事業
環境影響評価事後調査報告書

平成 24 年 3 月

株式会社シーテック

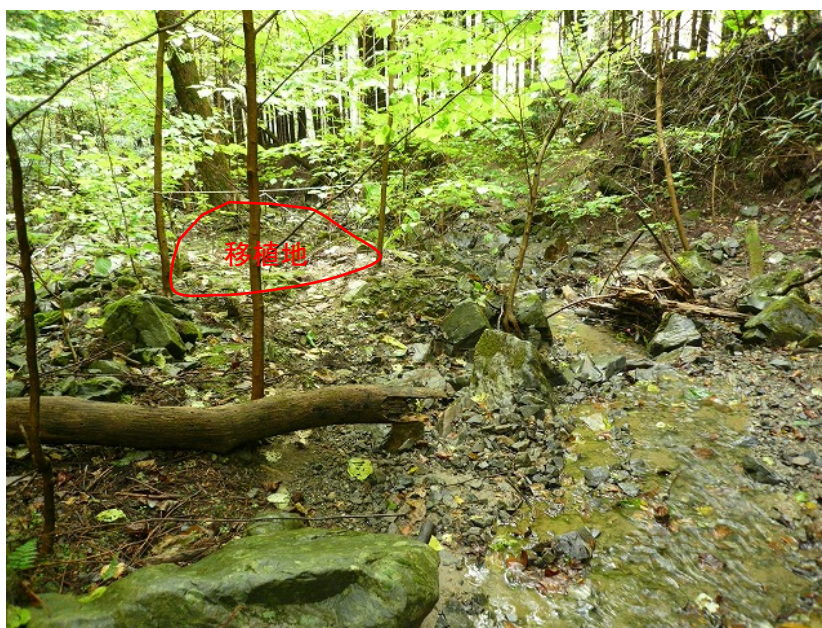
写真 2.2.2-1(1) 移植地の状況

一昨年度の平成 21 年度調査では土砂流出のため生育個体数が減少し、昨年度の平成 22 年度調査では、さらに別ルートで移植地表層の土砂が流出したため、生育個体は全て消失したものと推測された。今年度調査では、その後さらに激しい水や土砂が流れたものと推測された。移植地両端の表層が深く削り取られていたが、移植地中心部の表層は流されずに残っており、16 個体の生育が確認された（写真 2.2.2-1(1)～(2)参照）。これらの個体については移植個体であるか、自生個体であるか不明である。

(平成 21 年度調査時：平成 21 年 9 月 28 日撮影)

➡：平成 21 年度調査時（一昨年度）の水の流れた跡

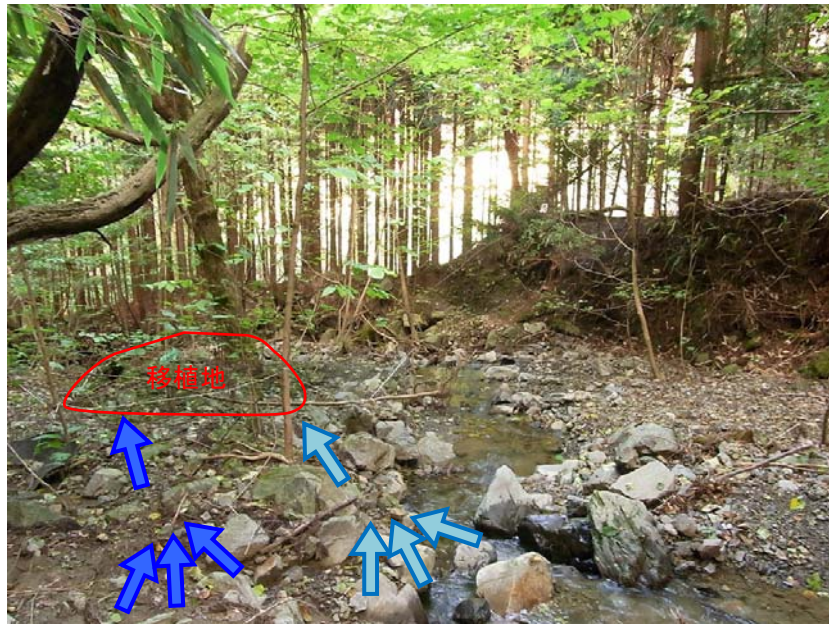
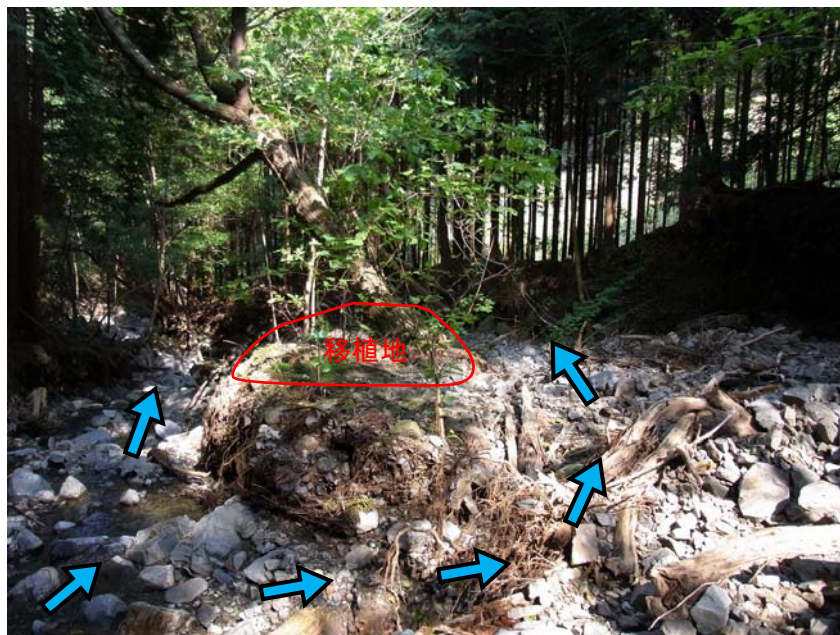
写真 2.2.2-1(2) 移植地の状況

なお、平成 23 年 7 月 18 日は台風 6 号の接近により九州・四国・紀伊半島などでは夜にかけ、南東斜面中心に激しい雨が続き、台風が四国に上陸した 19 日は四国～関東地方で記録的な大雨となった。アメダス笠取山においても、7 月 18 日に 100mm、19 日に 218mm の日降水量が記録されている。

(平成 22 年度調査時：平成 22 年 10 月 15 日撮影)

(平成 23 年度調査時：平成 23 年 10 月 12 日撮影)

：平成 21 年度調査時（一昨年度）の水の流れた跡
-

：平成 22 年度調査時（昨年度）の水の流れた跡
-

：平成 23 年度調査時（今年度）の水の流れた跡

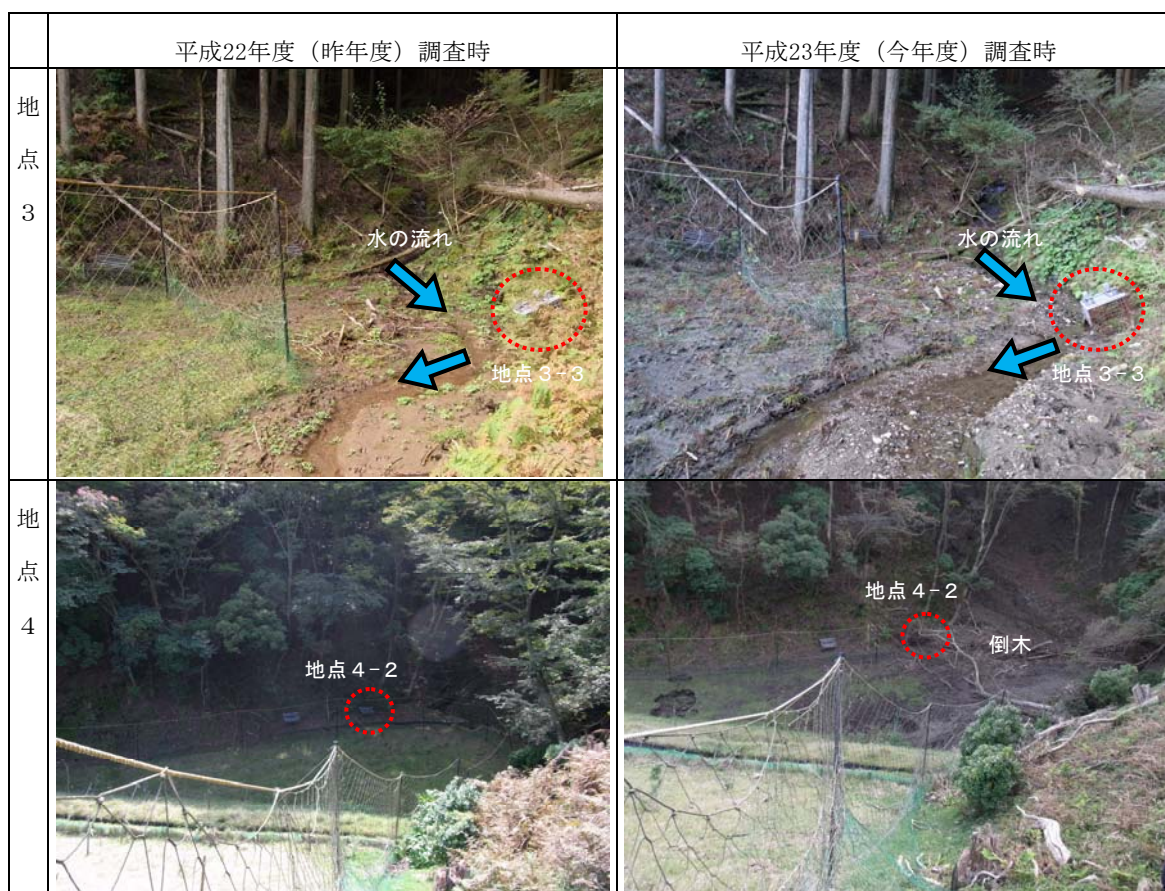
写真 2.2.2-2 移植地の状況

地点 2 については、シダ類が非常に繁茂し、移植場所（メッシュボックス内）を覆いつくし、昨年度と同様に本種の生育個体は確認されなかった。地点 3 及び 4 では、地点付近の沢からいずれも土砂が流入しており、特に地点 3-3 ではメッシュボックス内に水も入ってきていたため（写真 2.2.2-2 参照）、地点 3 の生育個体数は昨年度より半減した。地点 4 については、生育個体数は昨年度とほぼ変化はなかったが、地点 4-2 ではメッシュボックス上に木が倒れて移植地の被害が大きかった（写真 2.2.2-2 参照）。なお、地点 4 では結実している個体も確認された。

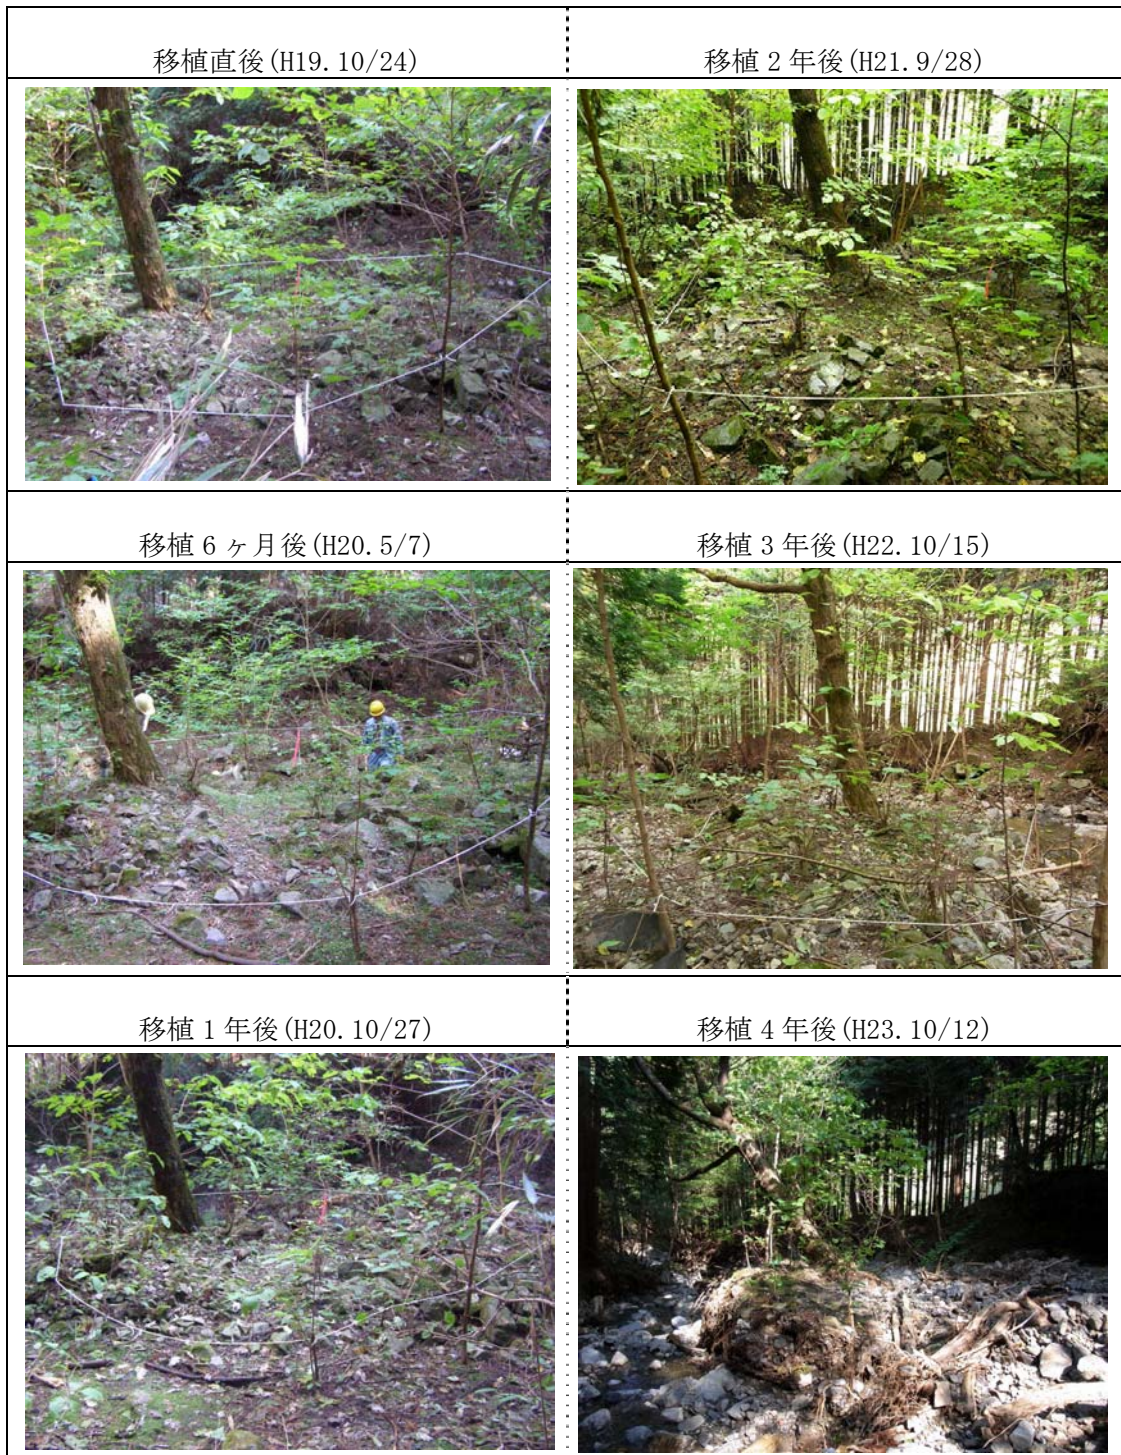
58 個体を移植したが、本調査で 16 個体の生育が確認された。

写真 2. 2. 2-3 移植後の状況 (移植地点 1 : クワガタソウ (全景))
