三重県四日市市大矢知町・平津町地内産業廃棄物  
不適正処理事案に係る特定支障除去等事業実施計画

平成 2 5 年 4 月

三 重 県

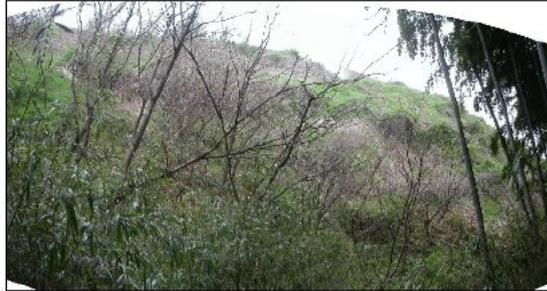
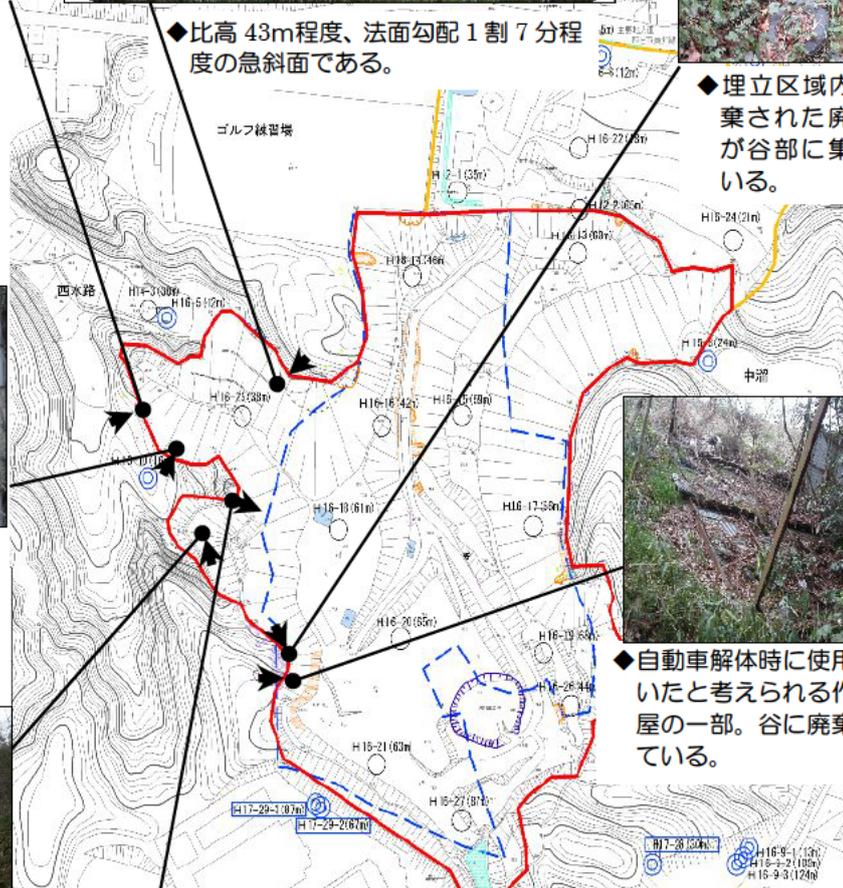
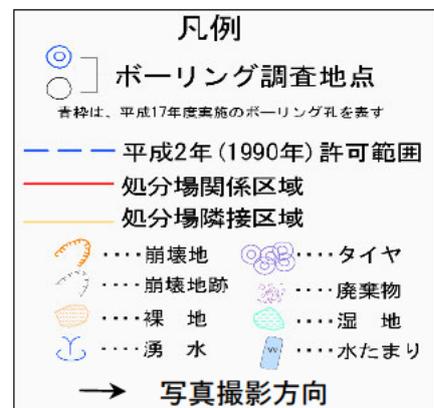
図 I - 7 現地調査結果

廃棄物の埋立区域内、その周辺区域の現地踏査を実施したところ、埋立区域内では、概ね覆土が施工されているものの、一部で覆土が十分でなく廃棄物が露出している部分があった。

埋立区域周縁部の法面では、過去の小崩落によると思われる崩落痕が数箇所認められた。

また、埋立区域内には、川越建材が掘った雨水調整用の穴があり、さらに、処分場の天端部はほぼ水平で、かつ凹凸があることから、降雨があると雨水が速やかに排除されず多くの水たまりを生じる状況にある。

◆竹藪の間よりコンクリートがらが確認される。

◆比高 43m程度、法面勾配 1 割 7 分程度の急斜面である。

◆埋立区域内から廃棄された廃タイヤが谷部に集積している。

◆法面の一部に廃パルプ、ナイロンなどが認められる。

◆この付近は、高さ 6 ~ 7m 毎に小段が設置されており、法面は安定している。

◆自動車解体時に使用していたと考えられる作業小屋の一部。谷に廃棄されている。

◆この付近の法面の植生は多く、崩落跡は認められない。

埋立区域内では、露出した廃棄物があること、また、裸地部分の締め固めが十分でない地点の表層土壌から鉛、ふっ素が基準値を超過して検出されていることから、風雨によりこれらが飛散・流出することを防止するために適切な覆土等を実施することが

埋立区域周縁部では、法面の小崩落痕が確認できたことから、これらを放置すると、雨水等の影響により連鎖的な小崩落を生じ、法面の土砂や廃棄物が飛散・流出するおそれがあることから、法面保護のため、雨水排水対策や小崩落痕への覆土等の措置を講ずる必要がある。

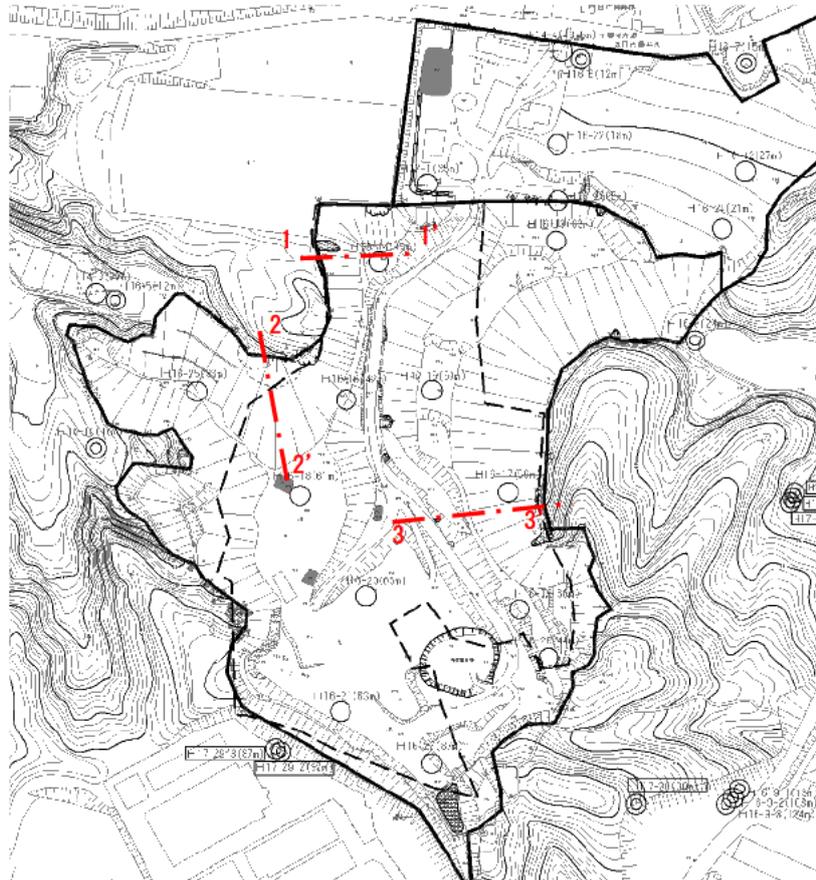
図 I-8 評価断面図

埋立区域内の急勾配な法面は、図 I-8 に示す各評価断面での安定解析結果において、表 I-14 に示すように安全率が常時で 1.0 を超えていることから、安定であると評価できる。また、このことは、埋立終了から既に 10 年以上を経過しているが、その間に大雨や地震等の発生もあったが、崩落は発生していないことから安定しているといえる。

検討断面	安全率
1-1'	1.272
2-2'	1.016
3-3'	1.008

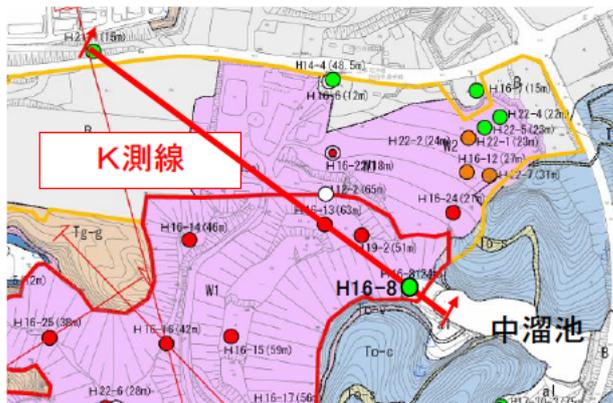
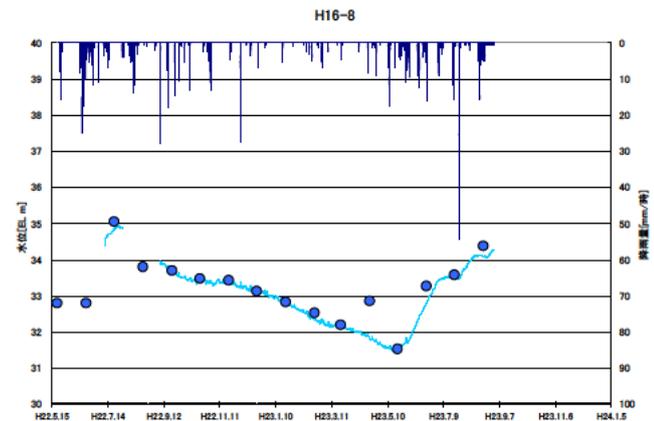
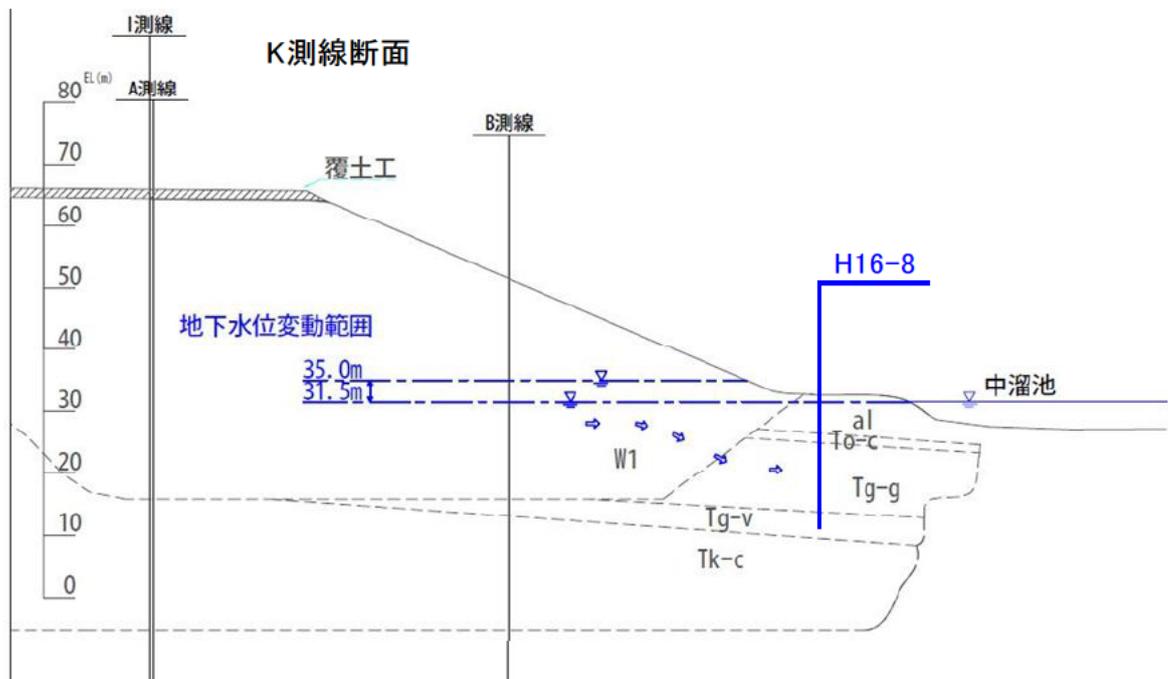
図 I-16 中溜池側の浸出水の状況

中溜池側の処分場から流出する浸出水については、廃棄物層から第2帯水層を形成する暮明累層砂礫層 (Tg-g) を通り、中溜池側へ流れている。中溜池は、暮明累層砂礫層 (Tg-g) との間に沖積層と大泉累層固結シルト層 (To-c) が挟在しており、暮明累層砂礫層 (Tg-g) から浸出水が直接流入することはない。しかし、中溜池側の処分場近傍の井戸 (H16-8) の地下水位は、降雨により廃棄物盛土法尻部より若干高くなるため、一部の浸出水が法尻部から浸出し、中溜池に流入している。(図 I-16)

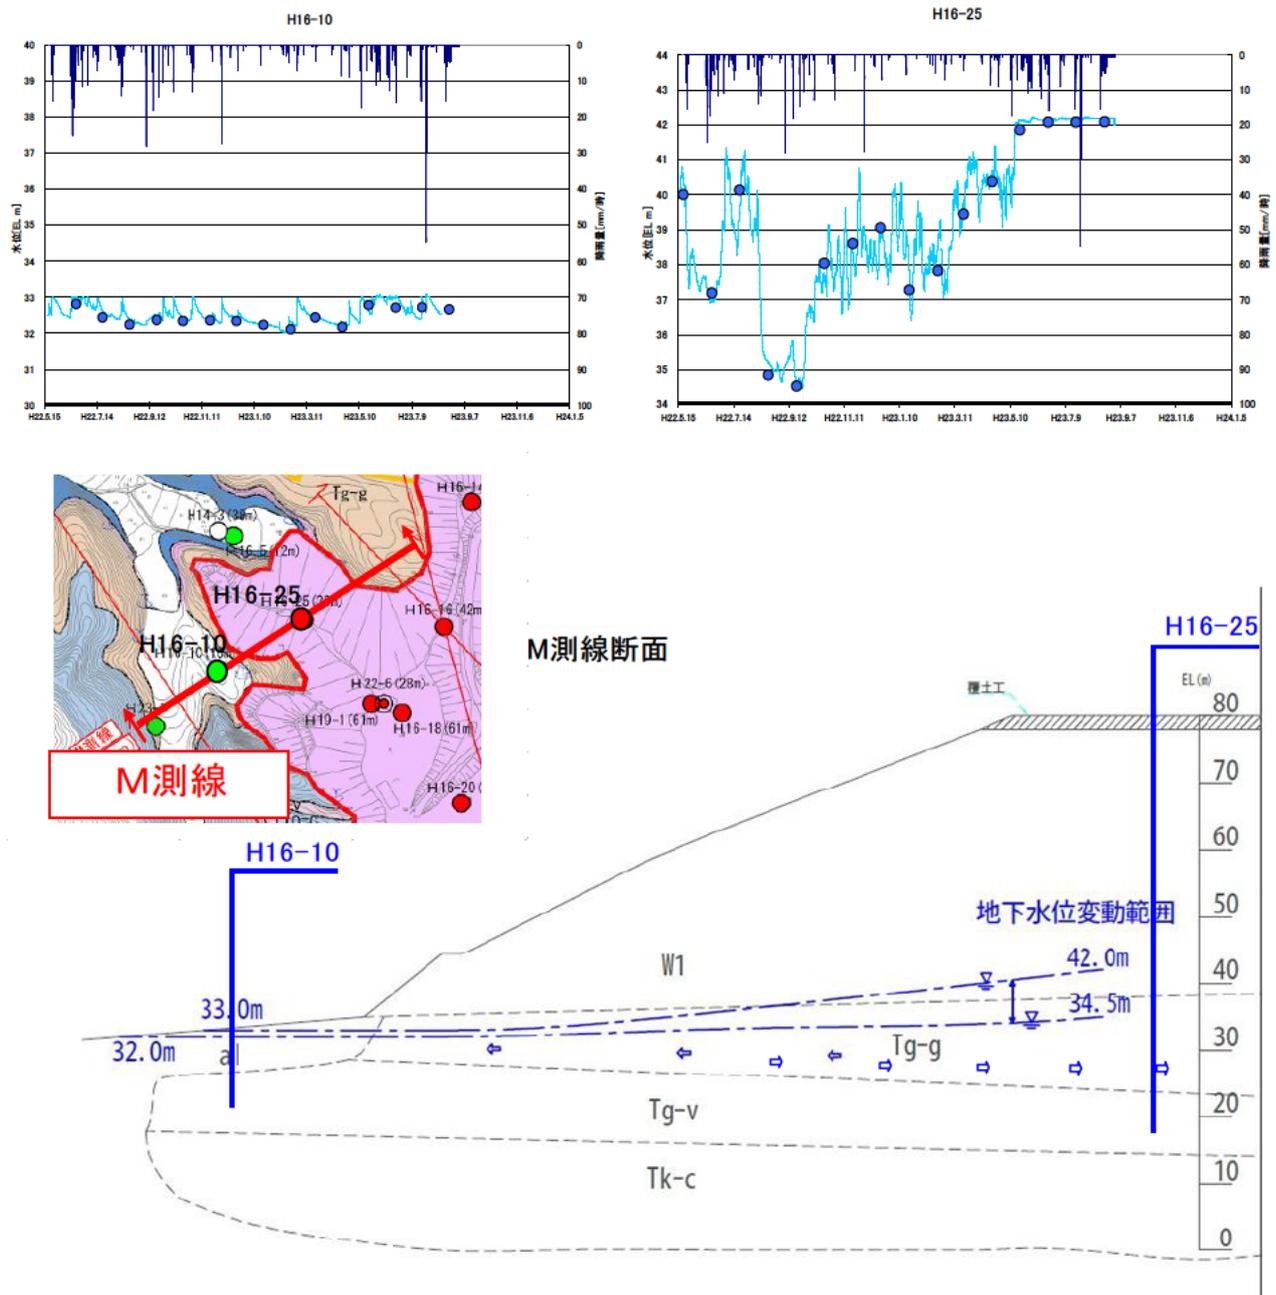
図 I - 17 西水路側の浸出水の状況

西水路側の処分場から流出する浸出水については、廃棄物層から第2帯水層を形成する暮明累層砂礫層 (Tg-g) を通り、西水路側に流れている。浸出水は、主に暮明累層砂礫層 (Tg-g) の傾斜方向であるトラックターミナル側に流れ、一部が西水路沖積層に浸出し湿地を形成している。

浸出の状況としては、一年間の地下水位の変動状況を調査した結果、処分場内の地下水位が 42m から 34.5m の範囲で変動しており、その被圧により処分場内の地下水が第2帯水層である暮明累層砂礫層 (Tg-g) を通り西水路側に浸出している状況である。(図 I - 17)

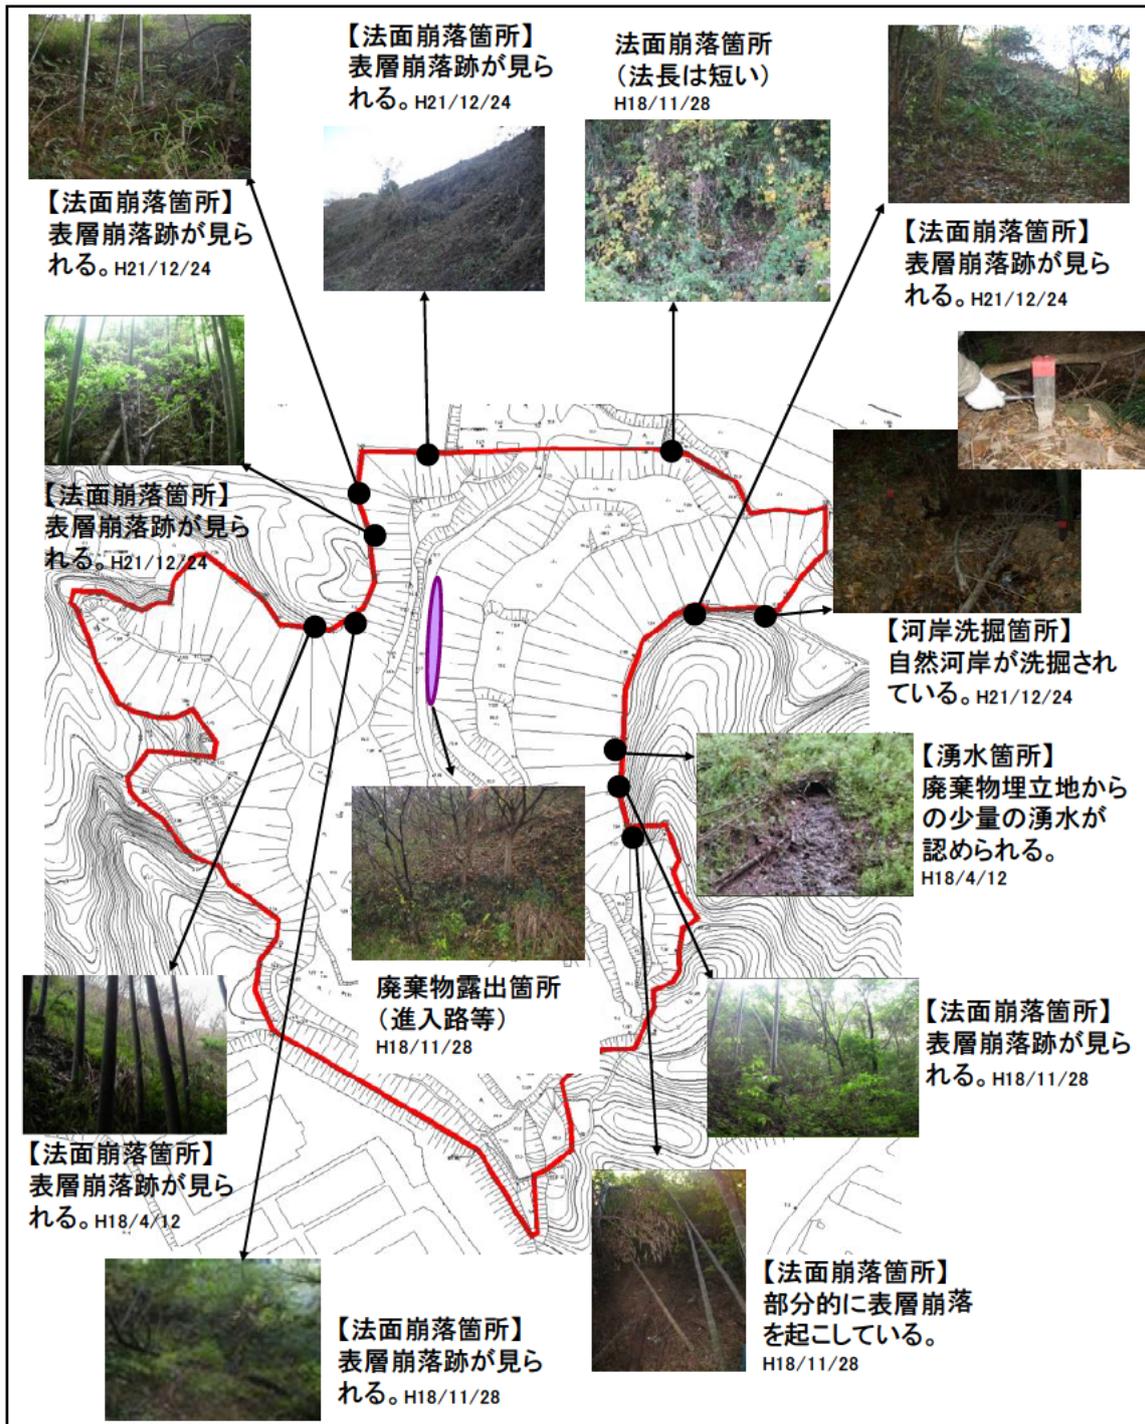
図 I—18 法面崩落箇所状況図

平成18年度の現地調査以降、川越建材による必要な対策が講じられていないことから処分場内は未だに覆土が施工されていない箇所が多数みられ、埋立廃棄物が広範囲に露出した状態となっている。

更に、平成21年12月24日での現地調査の結果、処分場周縁部の小崩落については、表流水等の影響により拡大しており、さらに小崩落痕の箇所も増えていることが確認されている。(図I-18)

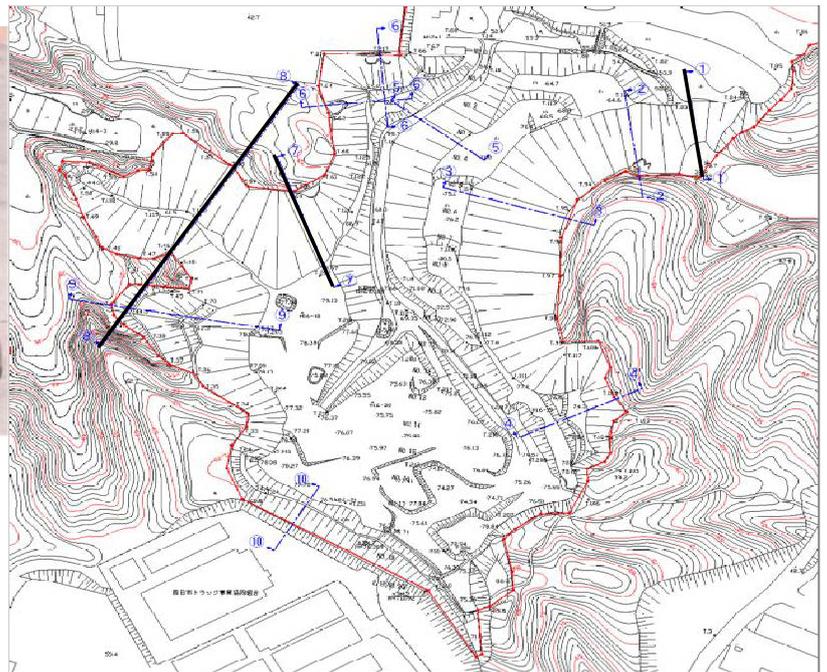
図 - 20 安定解析位置図

図 - 19 に示す SB - IFT 試験（原位置せん断・摩擦強度試験）により廃棄物層の法面の 11 断面にて安定解析を行った結果、急勾配で法高さが 20 m 以上の図 - 20 に示した法面の一部、3 断面（中溜池側法面や西水路側法面）で地震時において安全率 1.0 を下回る結果となり、大きな地震（震度 5 弱）が発生すると崩落する可能性が懸念される。（表 - 18）

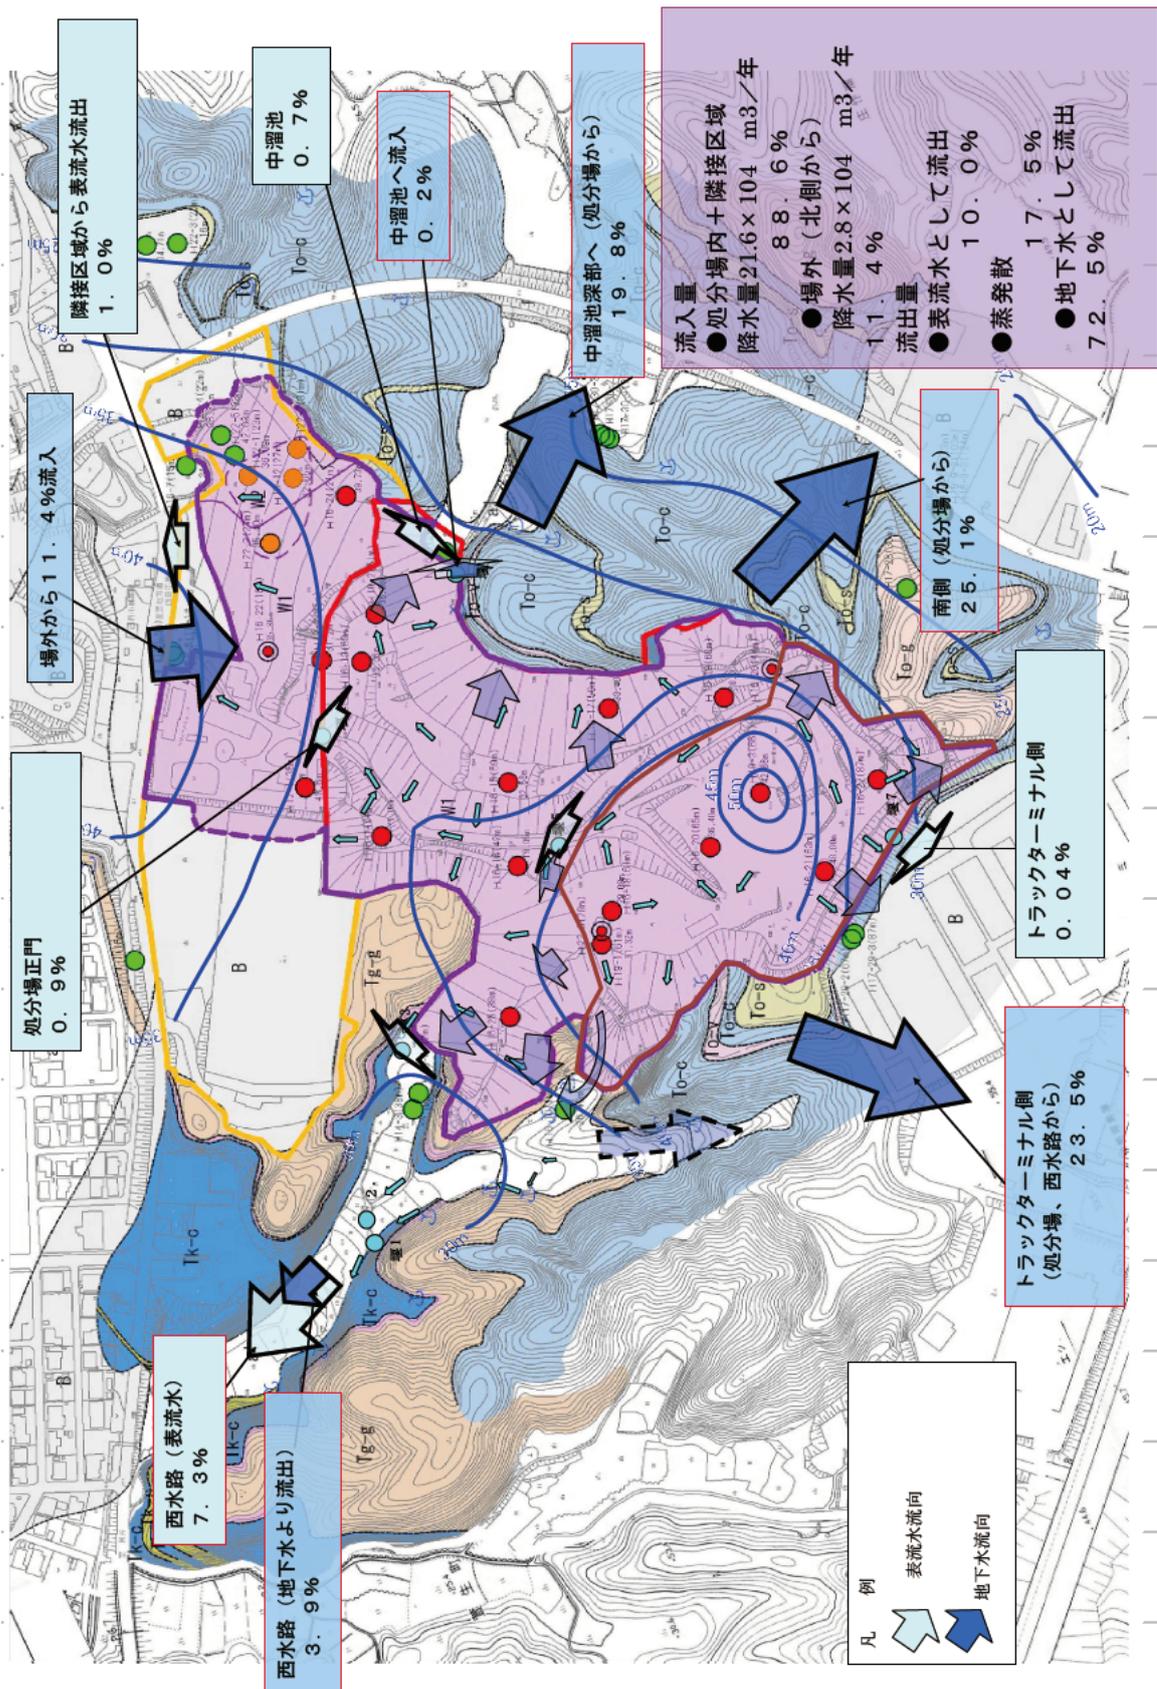
図 I - 2 1 地下水等の流向状況解析結果

この結果より、降雨時には処分場表面の水たまりや窪地に溜まった雨水が廃棄物層内に浸透し、この浸透した水が廃棄物に接触し、有害物質を含む浸出水が処分場内外の第2帯水層内に拡散していると推測される。

処分場天端部の窪地4箇所において、水位の連続測定を実施した結果、各箇所とも降雨時に素掘の窪地に雨水が貯留され透水係数が $10^{-4}$ cm/secオーダーで浸透していることが確認された。この結果、当該廃棄物層に降った雨水は、比較的地下に浸透しやすいことが確認された。

処分場に降った雨水の約7割は、廃棄物層内に浸透し第2帯水層(暮明累層砂礫、Tg-g)を通過して、深部に流下し、その一部は、中溜池側、西水路側に浸出水として流出し、周辺地域に拡散していることが明らかになった。

また、土壤水分計での測定結果により、雨水の約2割は、蒸発し、残りの約1割については、表流水として、処分場の場外へ流出する事が確認された。

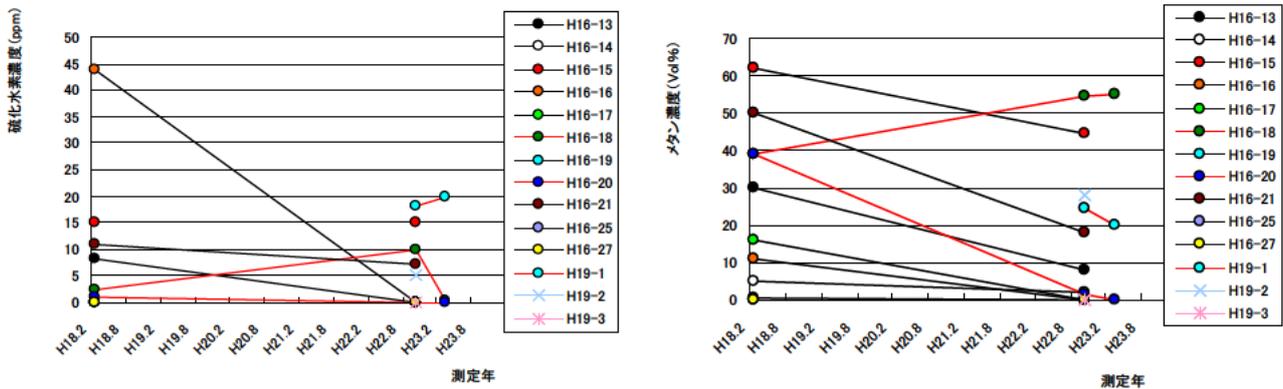
図 I - 23 発生ガス試験結果 (左: 硫化水素、右: メタン)

その結果、検出されたメタン濃度は最大で約 55%、硫化水素濃度は最大で 20ppm が検出されているが、低下傾向にある。(図 I - 23)

なお、H16-18、H16-20 及び H19-1 の 3 箇所において、それぞれ 200L/min、1.1 L/min、150 L/min のガスが発生していることが確認された。

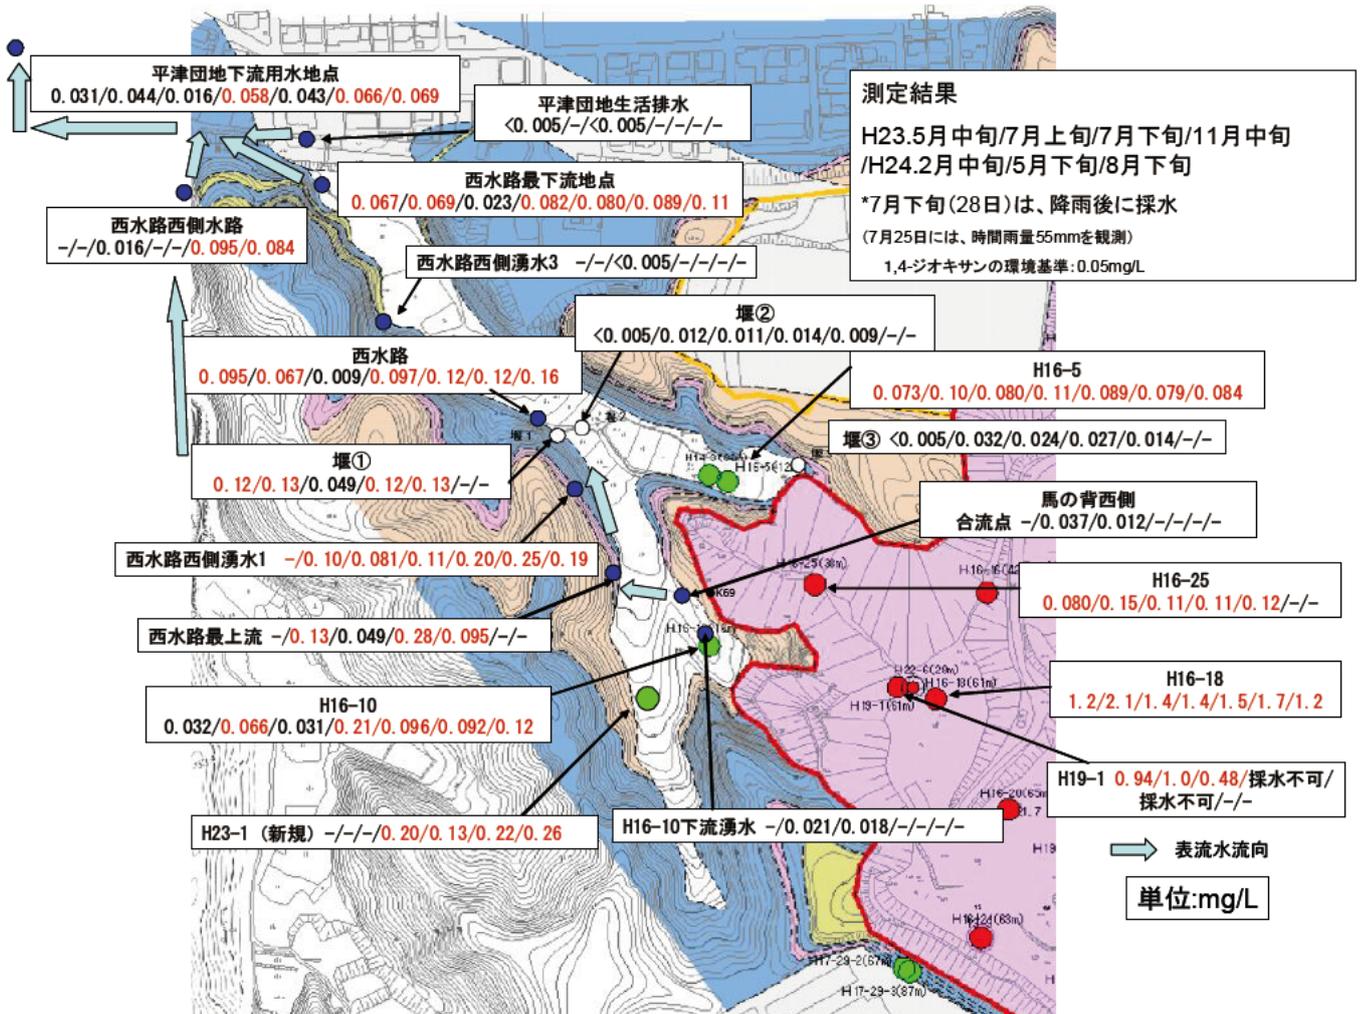
図 I - 2 5 西水路周辺地域での1,4-ジオキサン分析結果

また、平成22年5月からモニタリングを開始した1,4-ジオキサンは、西水路で継続的に検出されており、処分場からの西水路への地下水の浸出経路を確認するために、西水路周辺地域にて詳細な調査を行ったところ、図I-25のように西水路最上流地点から平津団地下流用水地点まで広い範囲で1,4-ジオキサンが検出された。

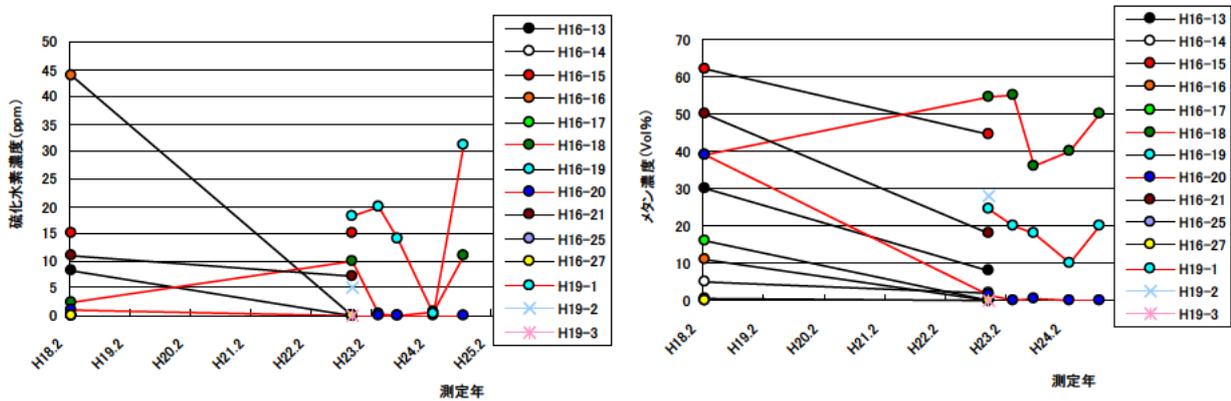
図 I - 2 6 発生ガス試験結果（左：硫化水素、右：メタン）

硫化水素及びメタンの濃度は、概ね横這いか低下の傾向を示している。
