防災・減災、国土強靱化対策 整備事例

令和5年3月 三重県 県土整備部

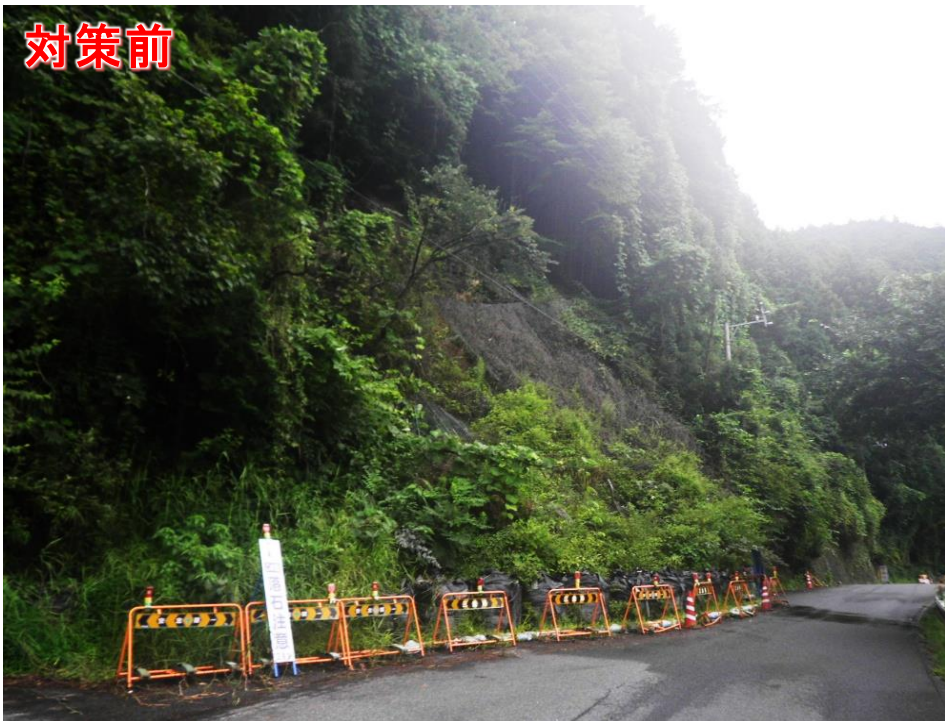
対策前

○岩盤の風化に伴う法面崩壊や落石により、当路線では頻繁に通行止めが発生していた

〔 法面崩壊による通行止め
平成29年12月、平成30年10月、令和2年1月
その他、落石による通行止めは多数発生 〕

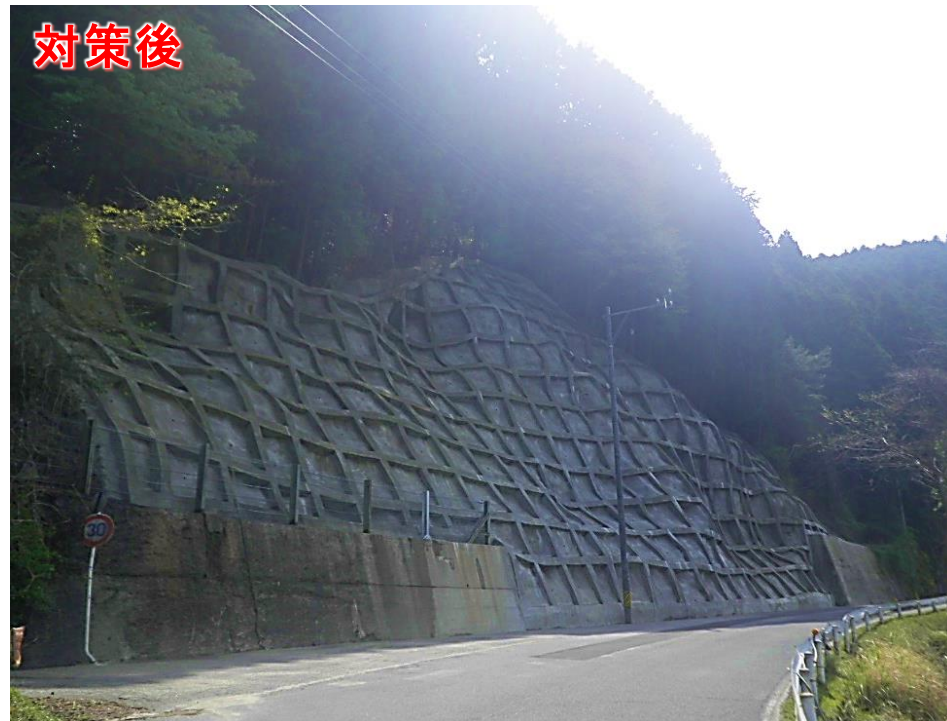
対策後

〔 本工区では、令和2年5月の対策完了後、
法面崩壊や落石の発生がない 〕

○斜面をコンクリート製の枠で固定することで、法面崩壊を防止し、通行止めリスクが軽減された

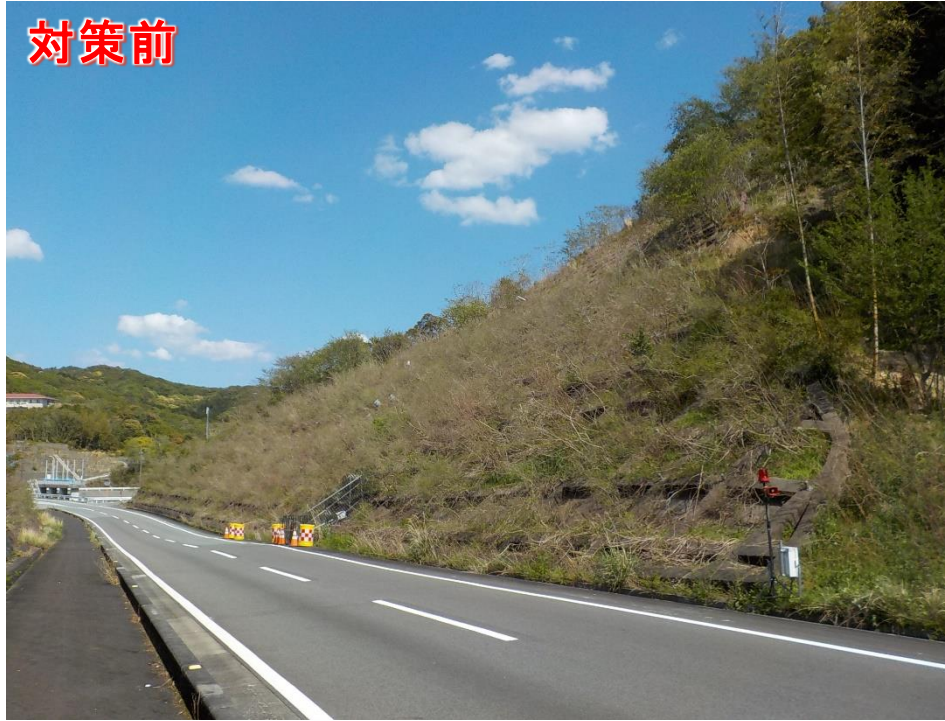
対策前

○第二次緊急輸送道路に指定されているが法面に変状が確認され、豪雨時に法面が崩壊し、道路の通行が困難になるリスクがあった

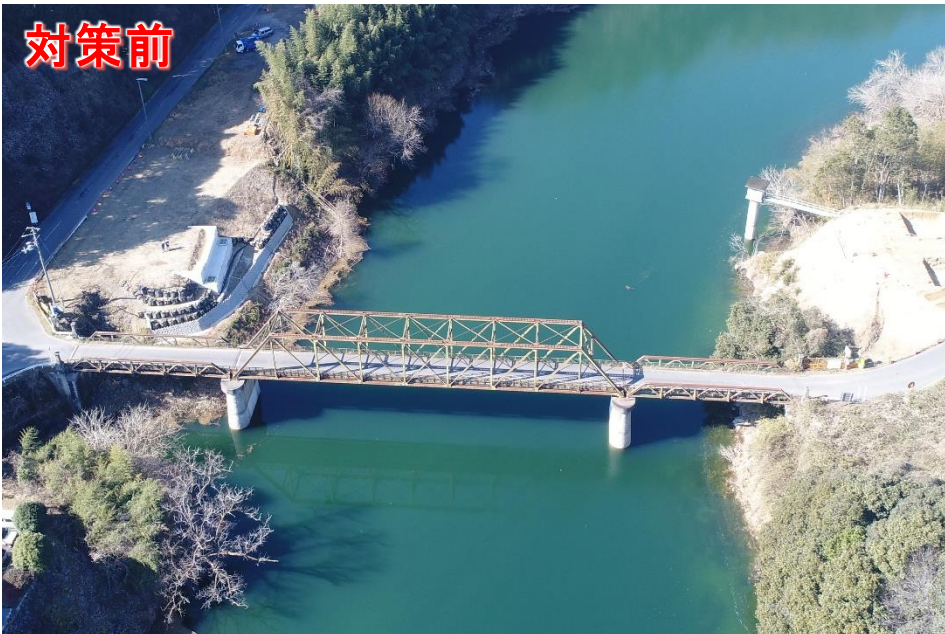
対策前

- 第二次緊急輸送道路に指定されているが、2基の橋脚が河川の水の流れを阻害し、豪雨時に橋梁が流失したり、橋梁の基礎部分が洗堀され、通行止めとなるリスクがあった
- 大規模地震が発生した場合、橋脚等が大きく損傷し、長期間通行できないリスクがあった

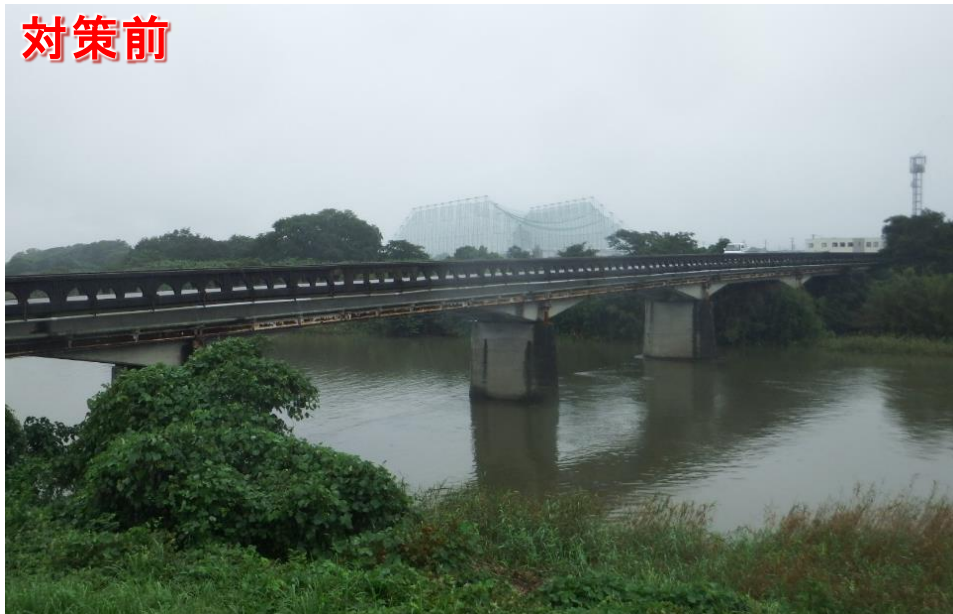
対策前

- 第二次緊急輸送道路に指定されているが、8基の橋脚が河川の水の流れを阻害し、豪雨時に橋梁が流失したり、橋梁の基礎部分が洗堀され、通行止めとなるリスクがあった
- 大規模地震が発生した場合、橋脚等が大きく損傷し、長期間通行できないリスクがあった

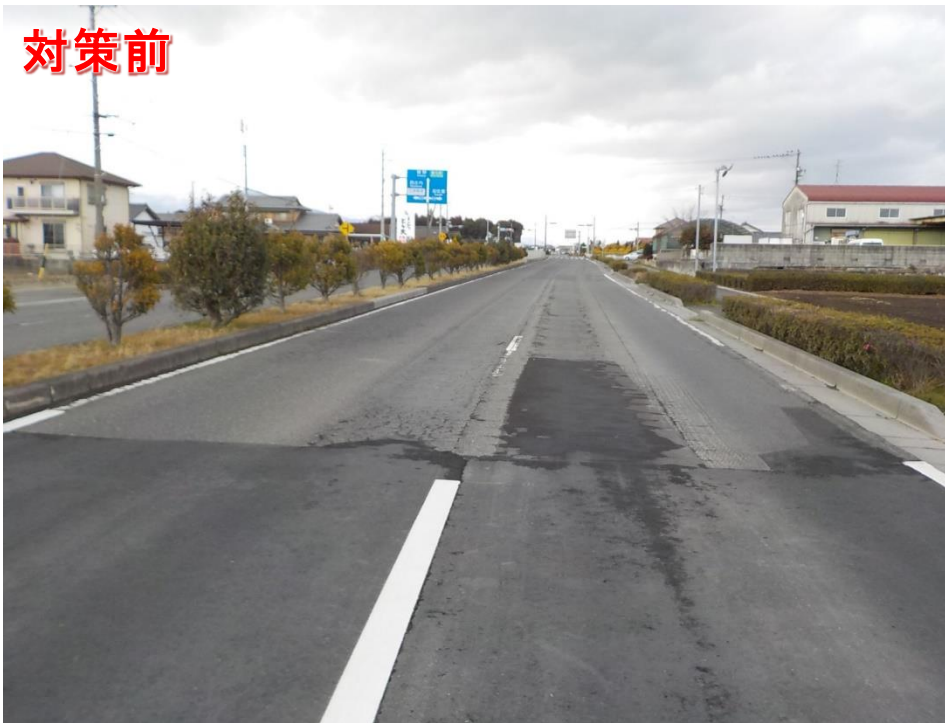
対策前

- 第一次緊急輸送道路に指定されているが、舗装の劣化が著しく、自動車等の走行に著しい支障が生じるリスクがあった

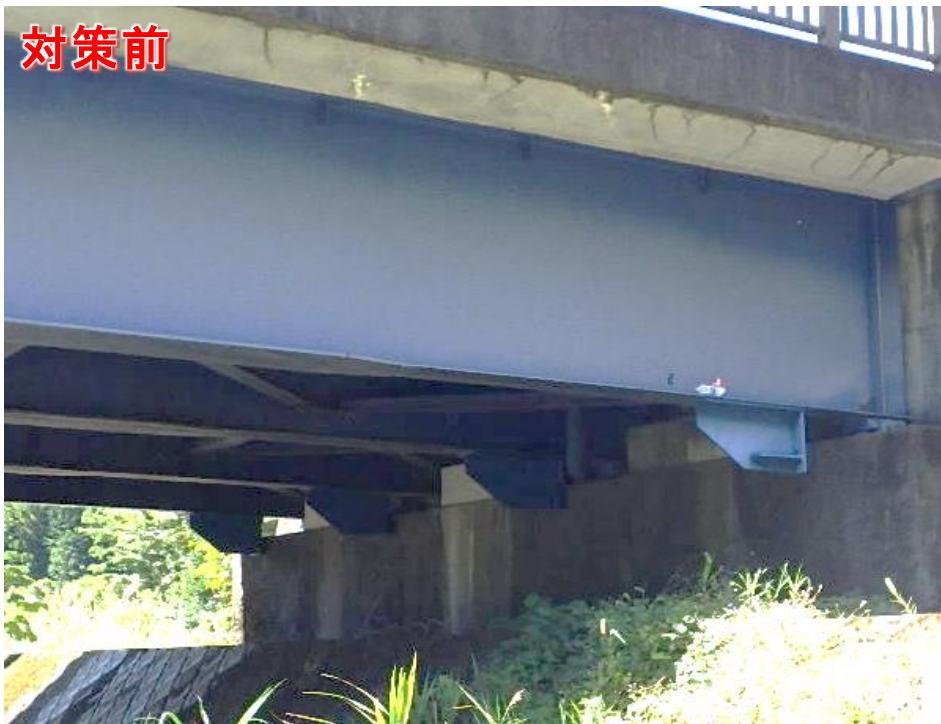
対策前

○第二次緊急輸送道路に指定されているが、阪神淡路大震災以前の基準で設計されており、大規模地震が発生した場合、橋桁を支える「支承」が損傷し、長期間通行できないリスクがあった

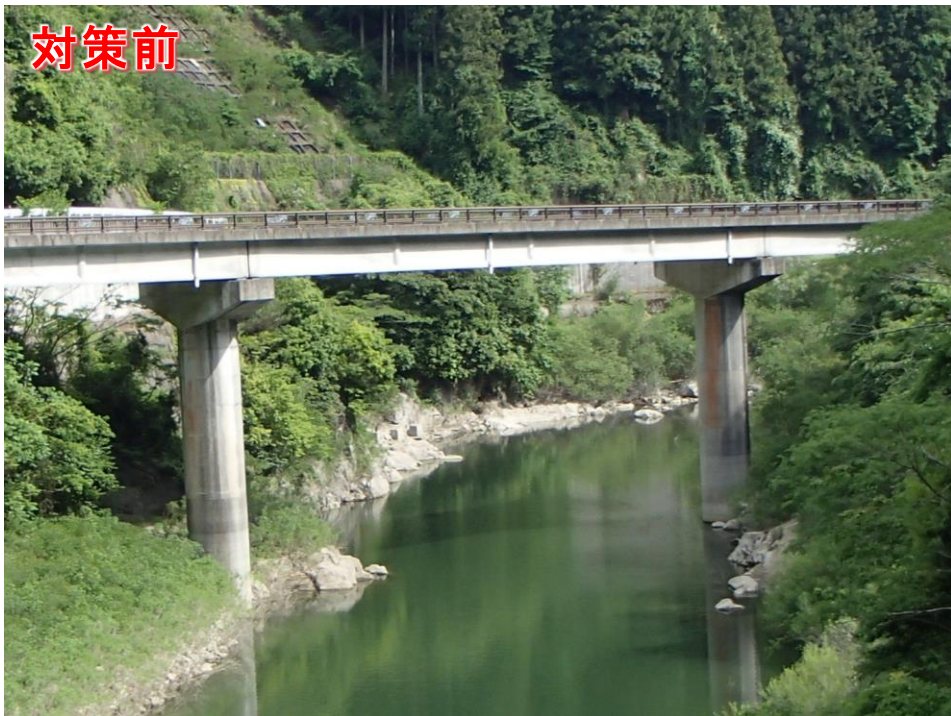
対策前

○第二次緊急輸送道路に指定されているが、阪神淡路大震災以前の基準で設計されており、大規模地震が発生した場合、橋脚が損傷し、長期間通行ができないリスクがあった

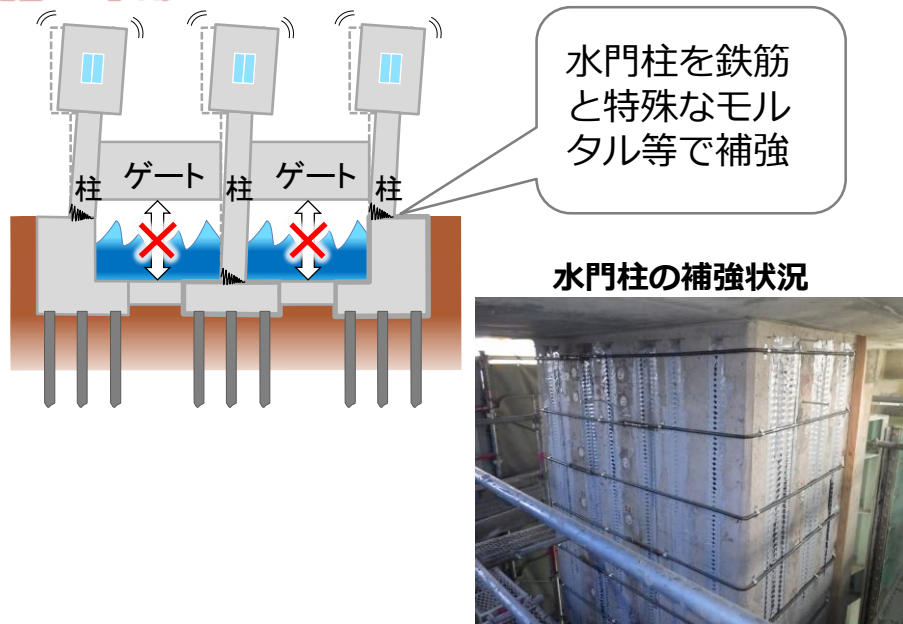
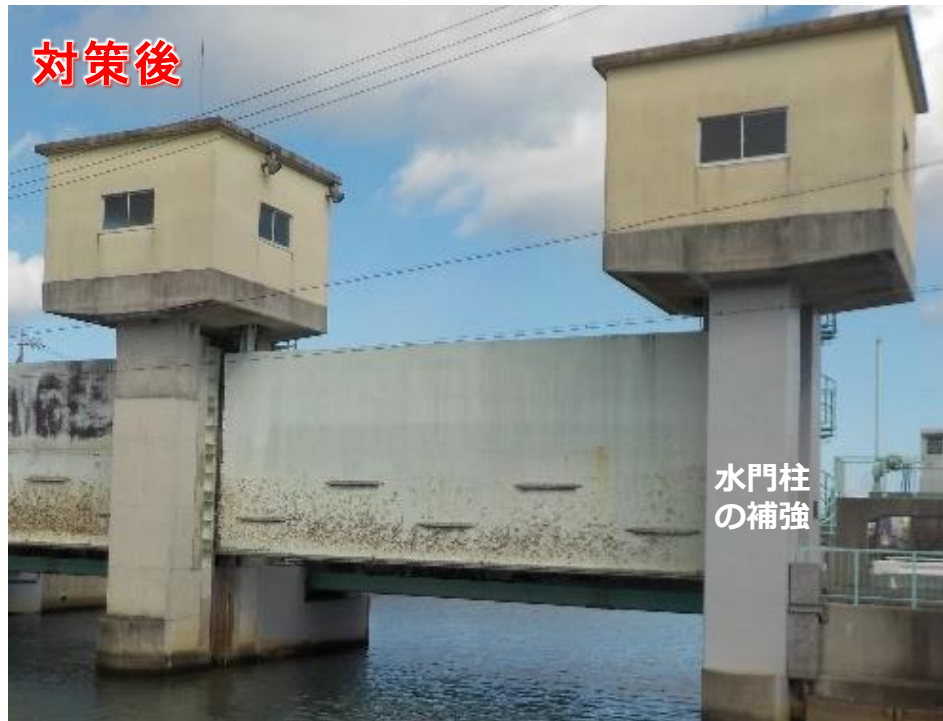
施工状況

○南海トラフ地震等の大規模地震が発生した場合、水門の柱等の損傷に伴いゲート開閉ができず浸水被害が発生するリスクがあった

○水門柱を鉄筋と特殊なモルタル等で補強することにより、大規模地震時でもゲートの開閉機能が確保され、浸水被害リスクが軽減された

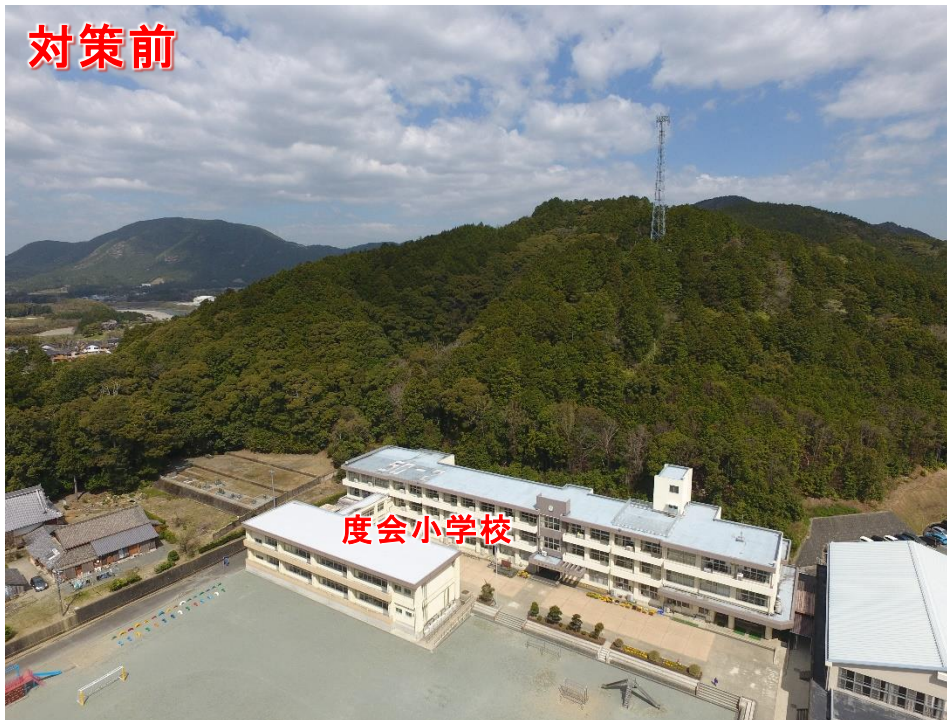
対策前

○豪雨時に土石流やがけ崩れが発生し、下流の人家1戸、避難所(小学校)、町道が被災するリスクがあった

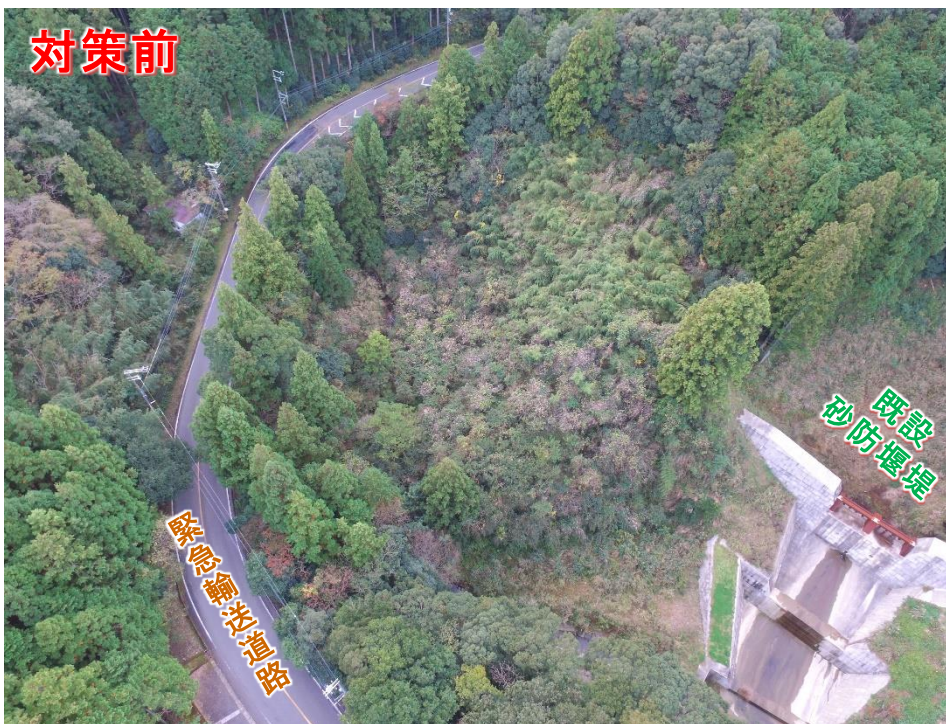
対策前

○豪雨時に土石流が発生し、下流の人家19戸、緊急輸送道路が被災するリスクがあった

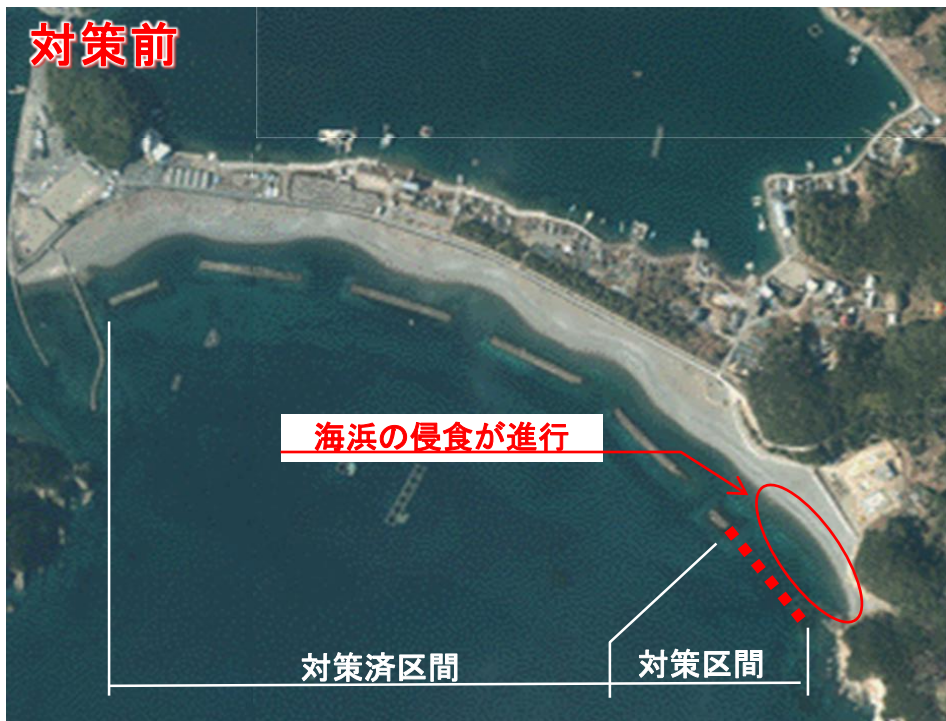
対策前

- 海浜の侵食が進行することにより、波の力を減衰させる機能が低下し、台風発生時等に高潮被害が発生するリスクがあった

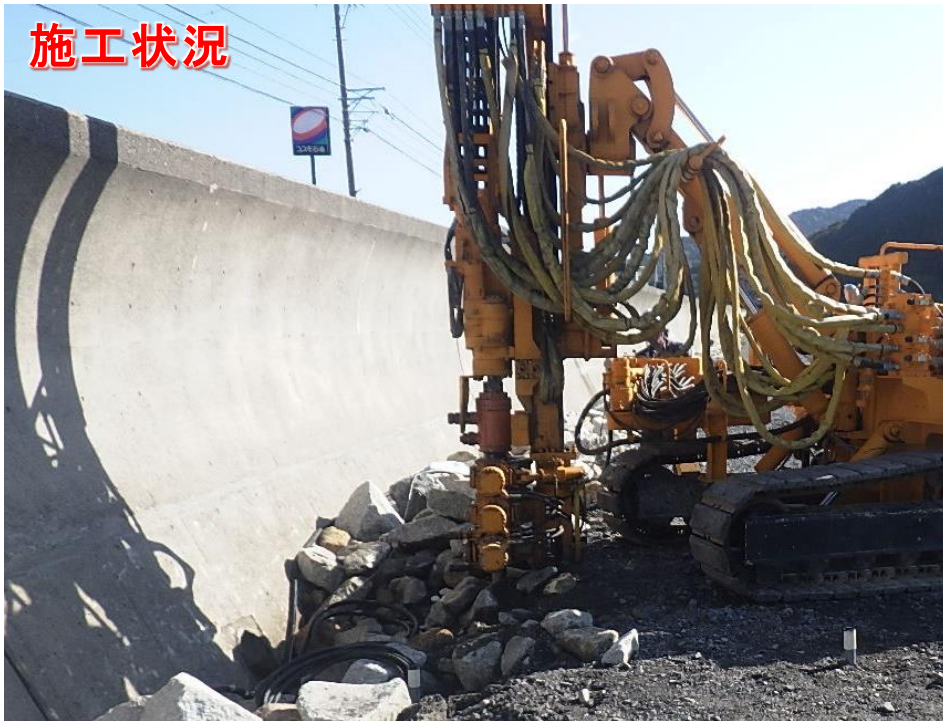
施工状況

○大規模地震が発生した場合、海岸堤防に沈下や損傷といった変形が生じ、高潮被害が発生するリスクがあった

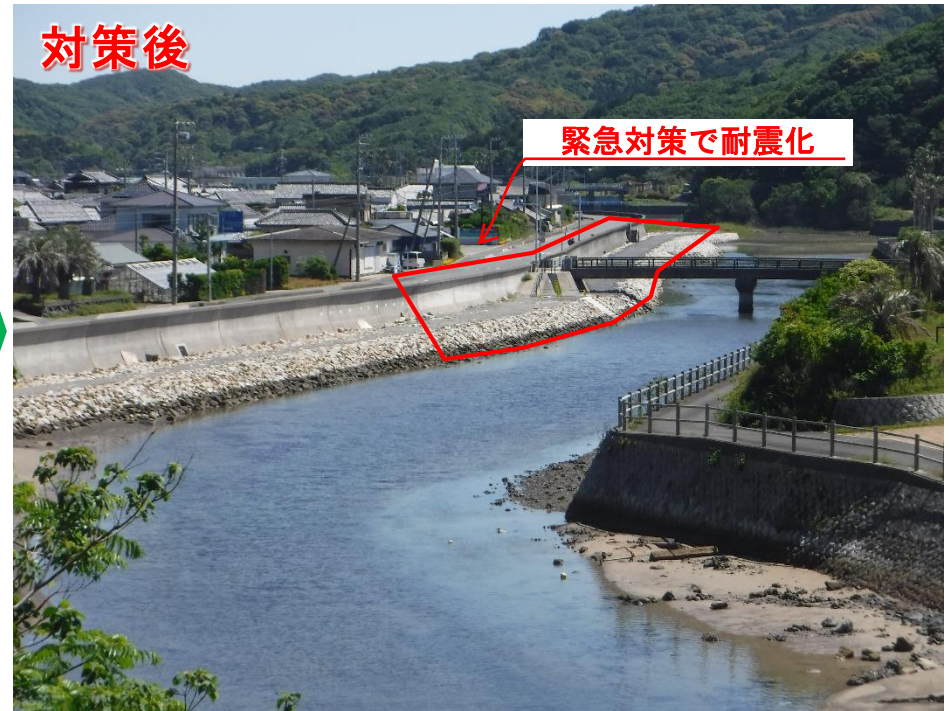
対策後

緊急対策で耐震化

○地盤改良等の耐震対策を行ったことにより、大規模地震後に、5年に1回程度規模の高潮が発生しても、背後地の浸水被害を防止できる

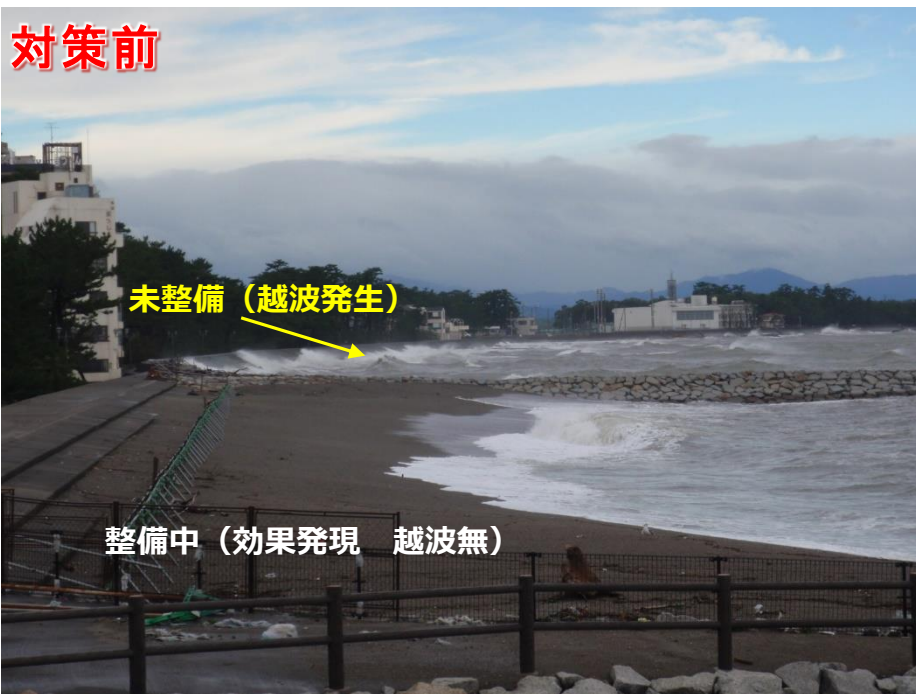
○砂浜の侵食により、波浪低減効果が弱まっていたため、台風が来襲した際に背後地に高潮・高波による越波が発生していた

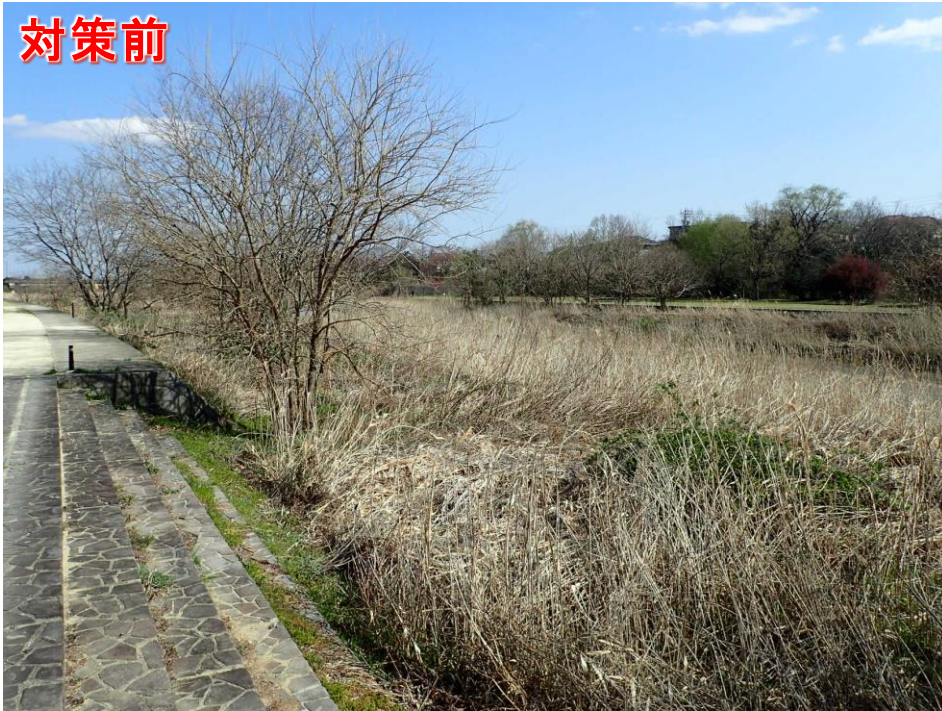
対策前

○河川内に土砂が堆積し、ヨシや樹木が繁茂しており、豪雨時に河川の水がスムーズに流れず、洪水が発生するリスクがあった

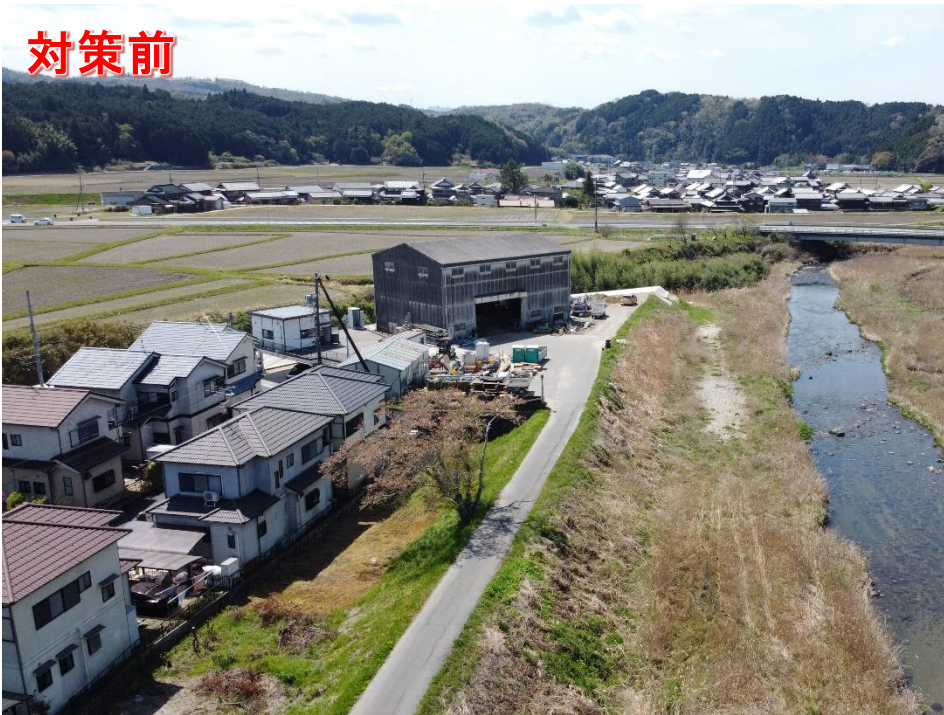
対策前

○想定を超える大雨により、河川の水が堤防を越えると、堤防の裏側等が削られて堤防が決壊するリスクがあった

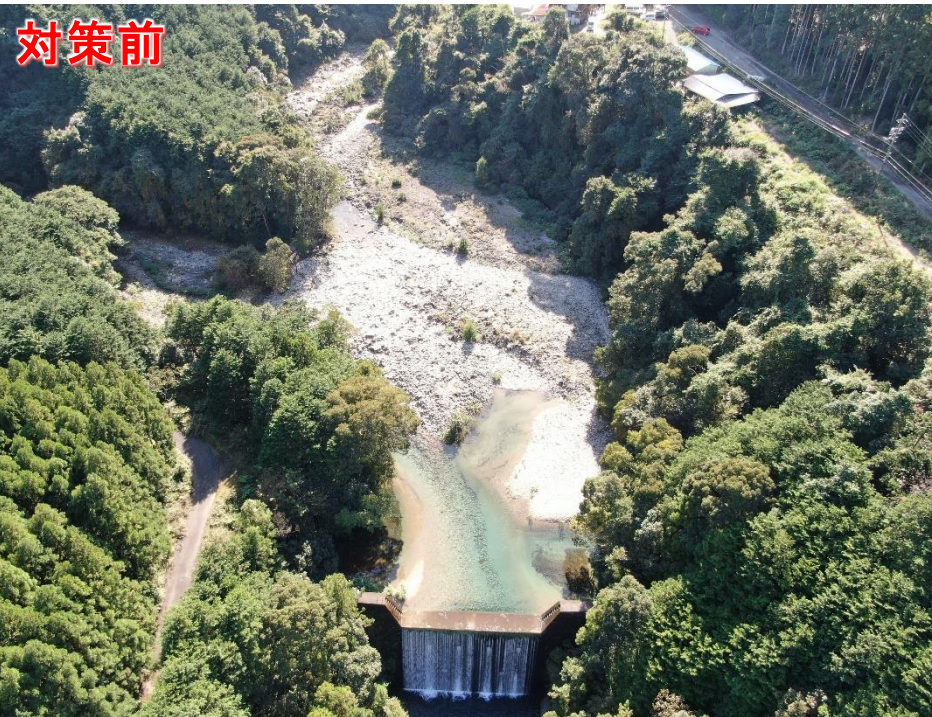
○砂防ダムの堆積土砂が満杯になり、土石流が発生した場合、土砂を貯めきれず下流に被害が発生するリスクがあった

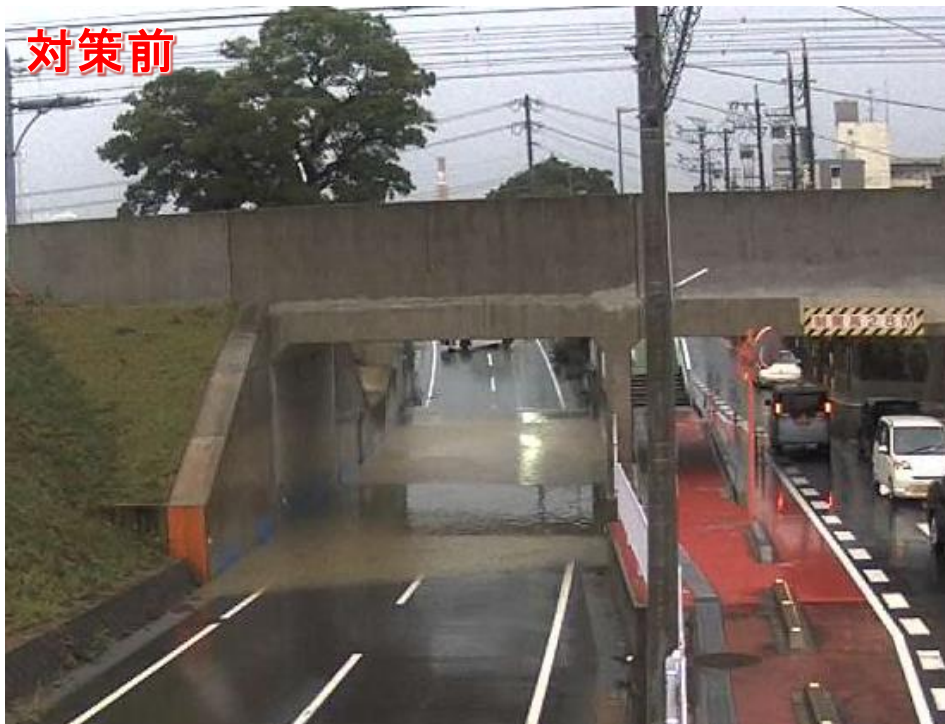
○アンダーパスであることから、
20mm/h以上の降雨で冠水が発生して
いた

〔 対策前の5年間で11回冠水が発生 〕

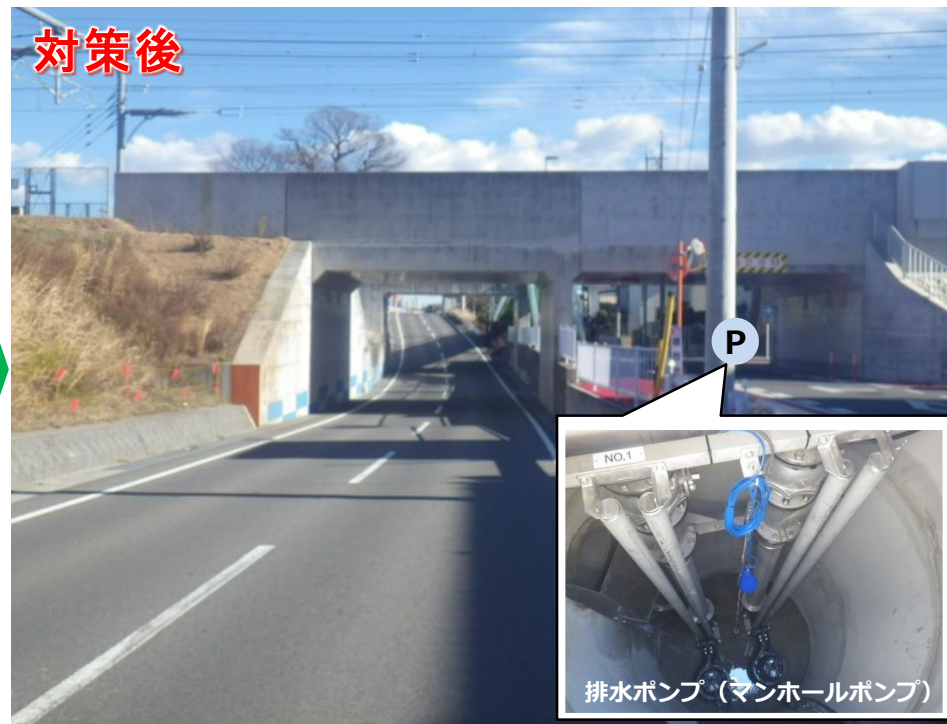
〔 令和2年9月の台風第10号による73mm/h
の豪雨でも冠水被害なし 〕

○排水ポンプ (70mm/h対応) を設置す
ることにより、大雨時の通行止めリスク
を解消した

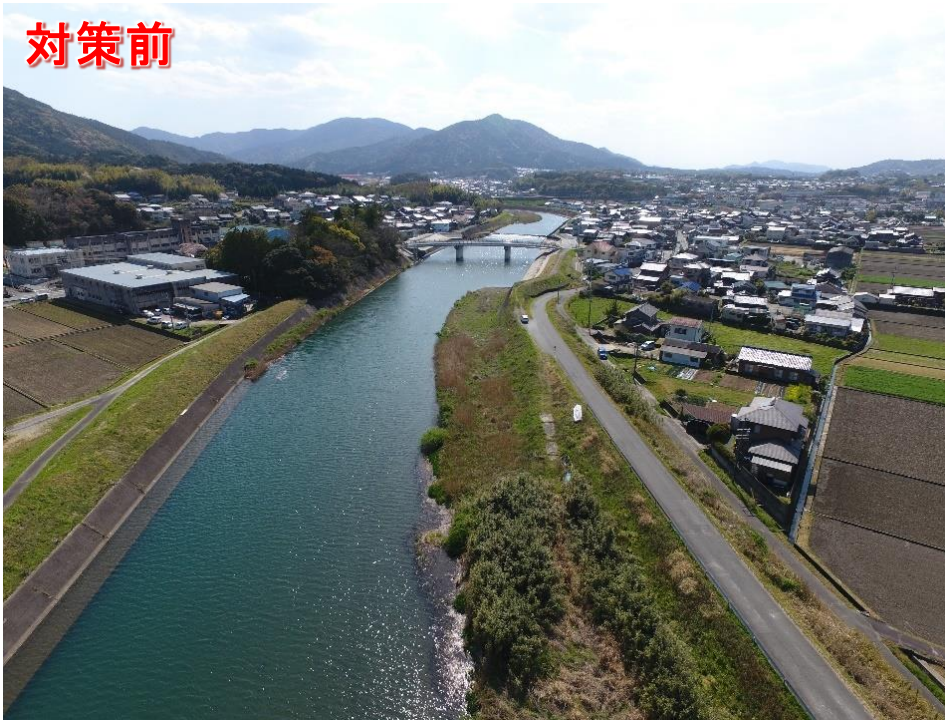
対策前

○川幅が狭い区間が存在し、豪雨時に浸水が発生するリスクが高かった

〔平成29年台風第21号による洪水
氾濫危険水位(2.70m)を超過〕

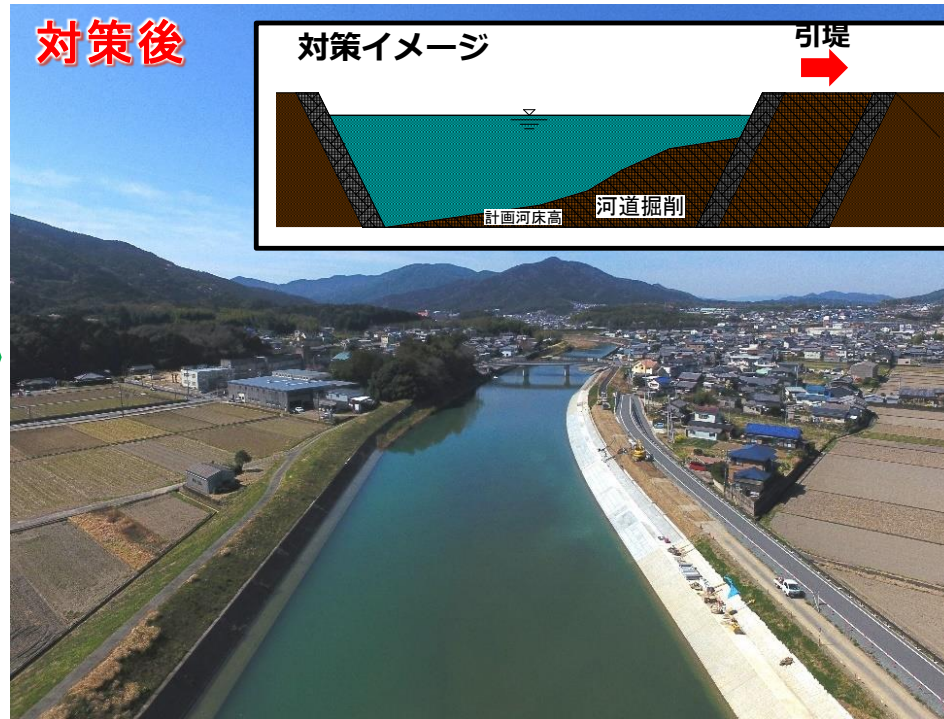
対策後

〔対策完了後、台風などによる出水時に
氾濫危険水位超過の発生なし〕

○堤防整備・河道掘削の実施により、昭和49年の七夕豪雨に相当する降雨でも洪水が発生しないよう川幅が広がり、洪水発生リスクを軽減した
