# 二級河川 志原川

三重県河川整備計画  
流域委員会

平成21年12月10日  
三重県

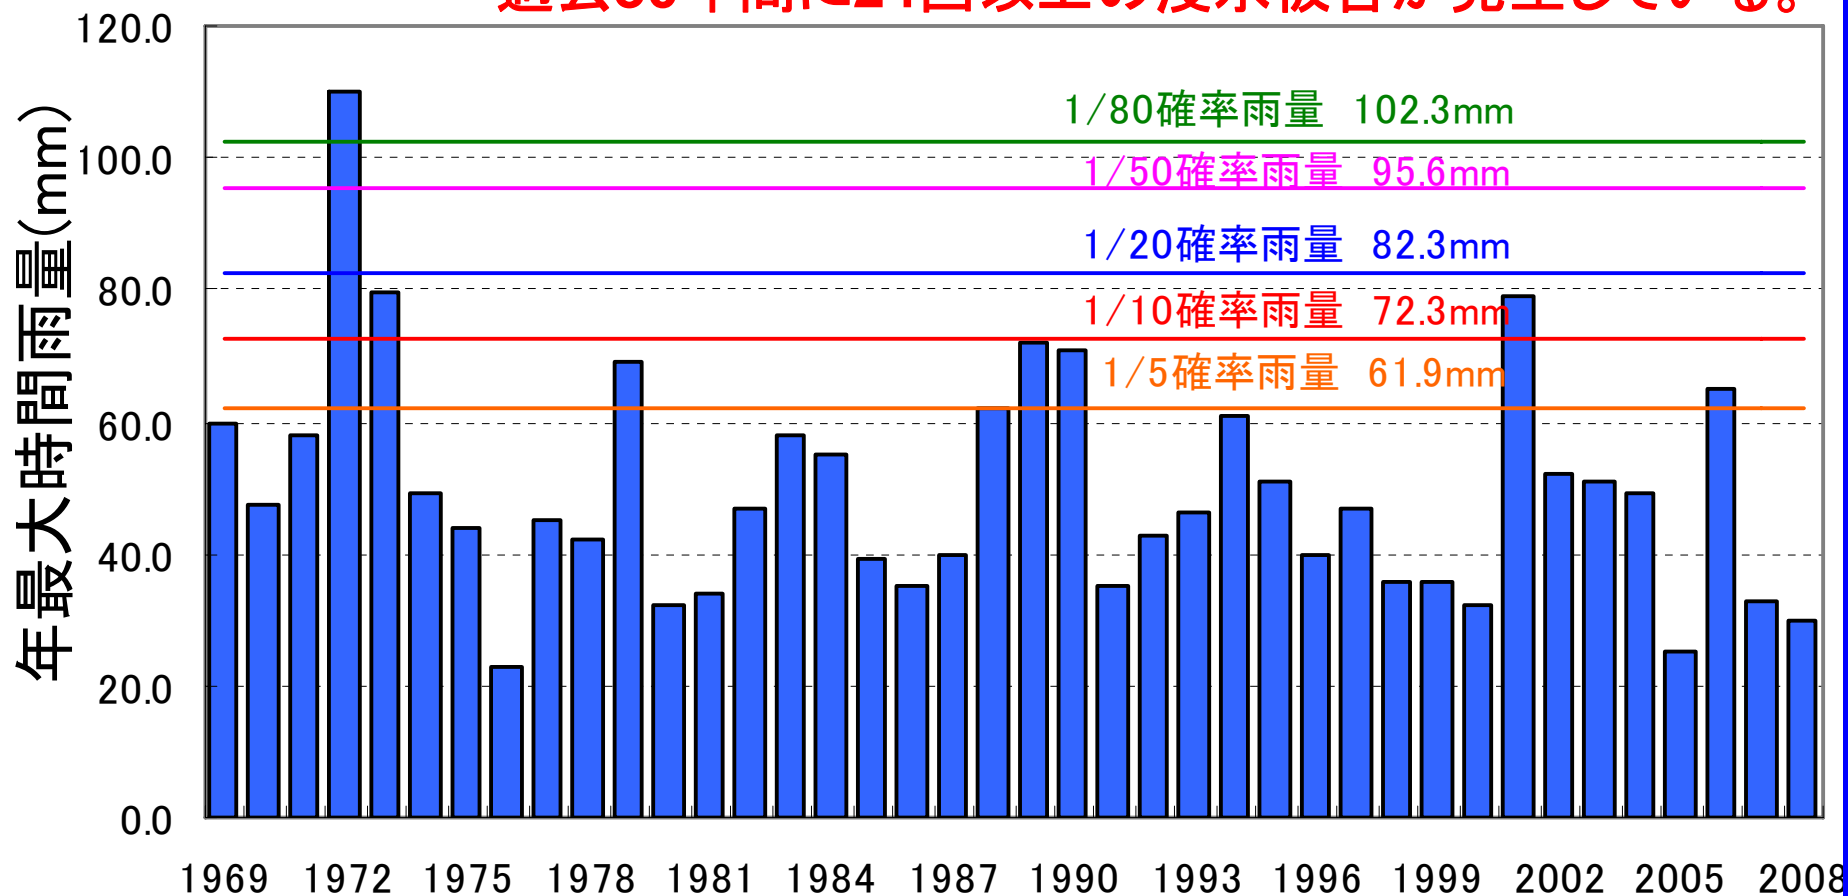
# 既往洪水の発生規模

- ・ 浸水被害が発生した既往洪水の雨量確率は1/2～1/10
- ・ 年最大時間雨量の雨量確率は、概ね1/10以下

過去30年間に24回以上の浸水被害が発生している。

※グラフ中の雨量は、木本観測所(S37～S53)、熊野観測所(S54～H13)、熊野土木事務所(H14～)の観測雨量による 22

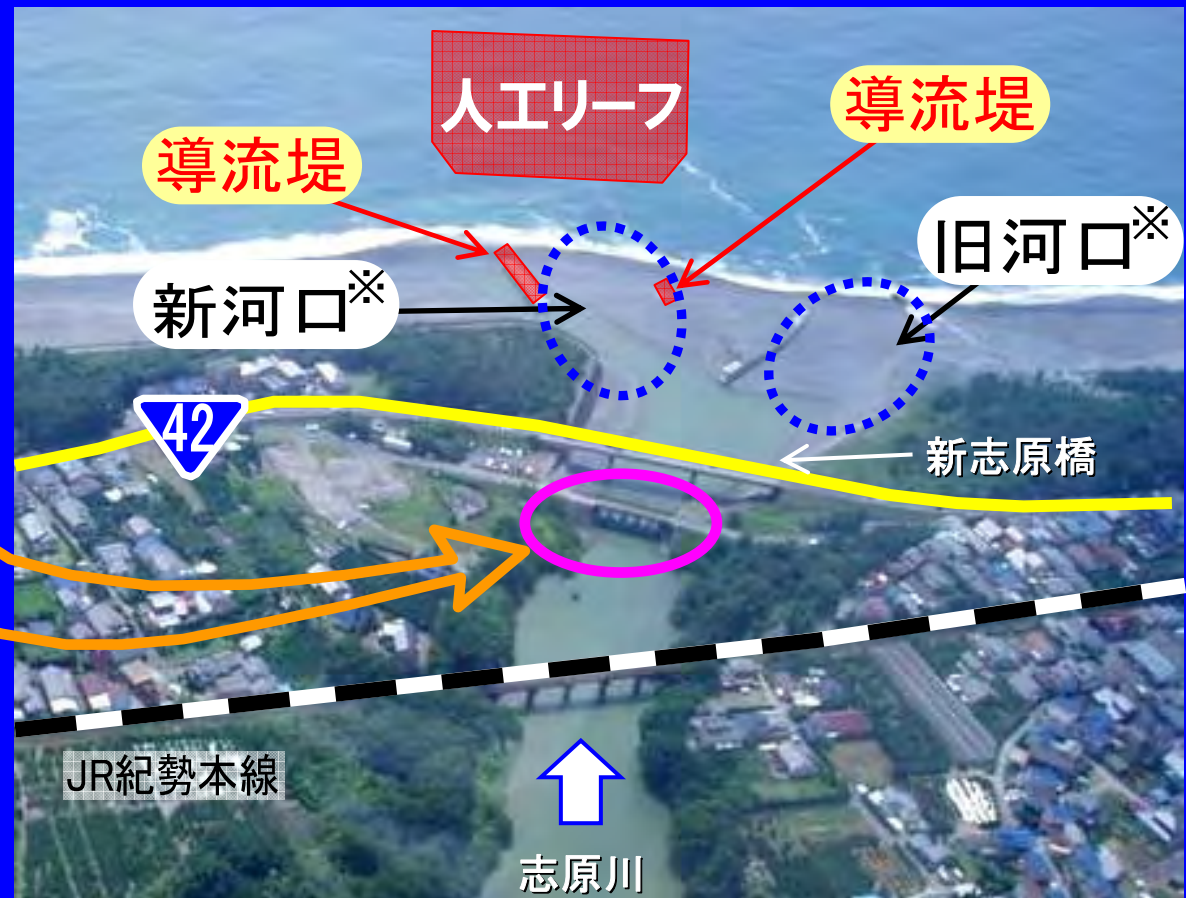
## 志原川樋門の 流下能力

現況 約 $60\text{m}^3/\text{s}$   
(満水評価で  $85\text{m}^3/\text{s}$ )

1/10流量は $270\text{m}^3/\text{s}$   
であり、出水時に水位  
上昇を引き起こす。

※ 新河口: 導流堤設置後の河口

旧河口: 導流堤設置前の河口

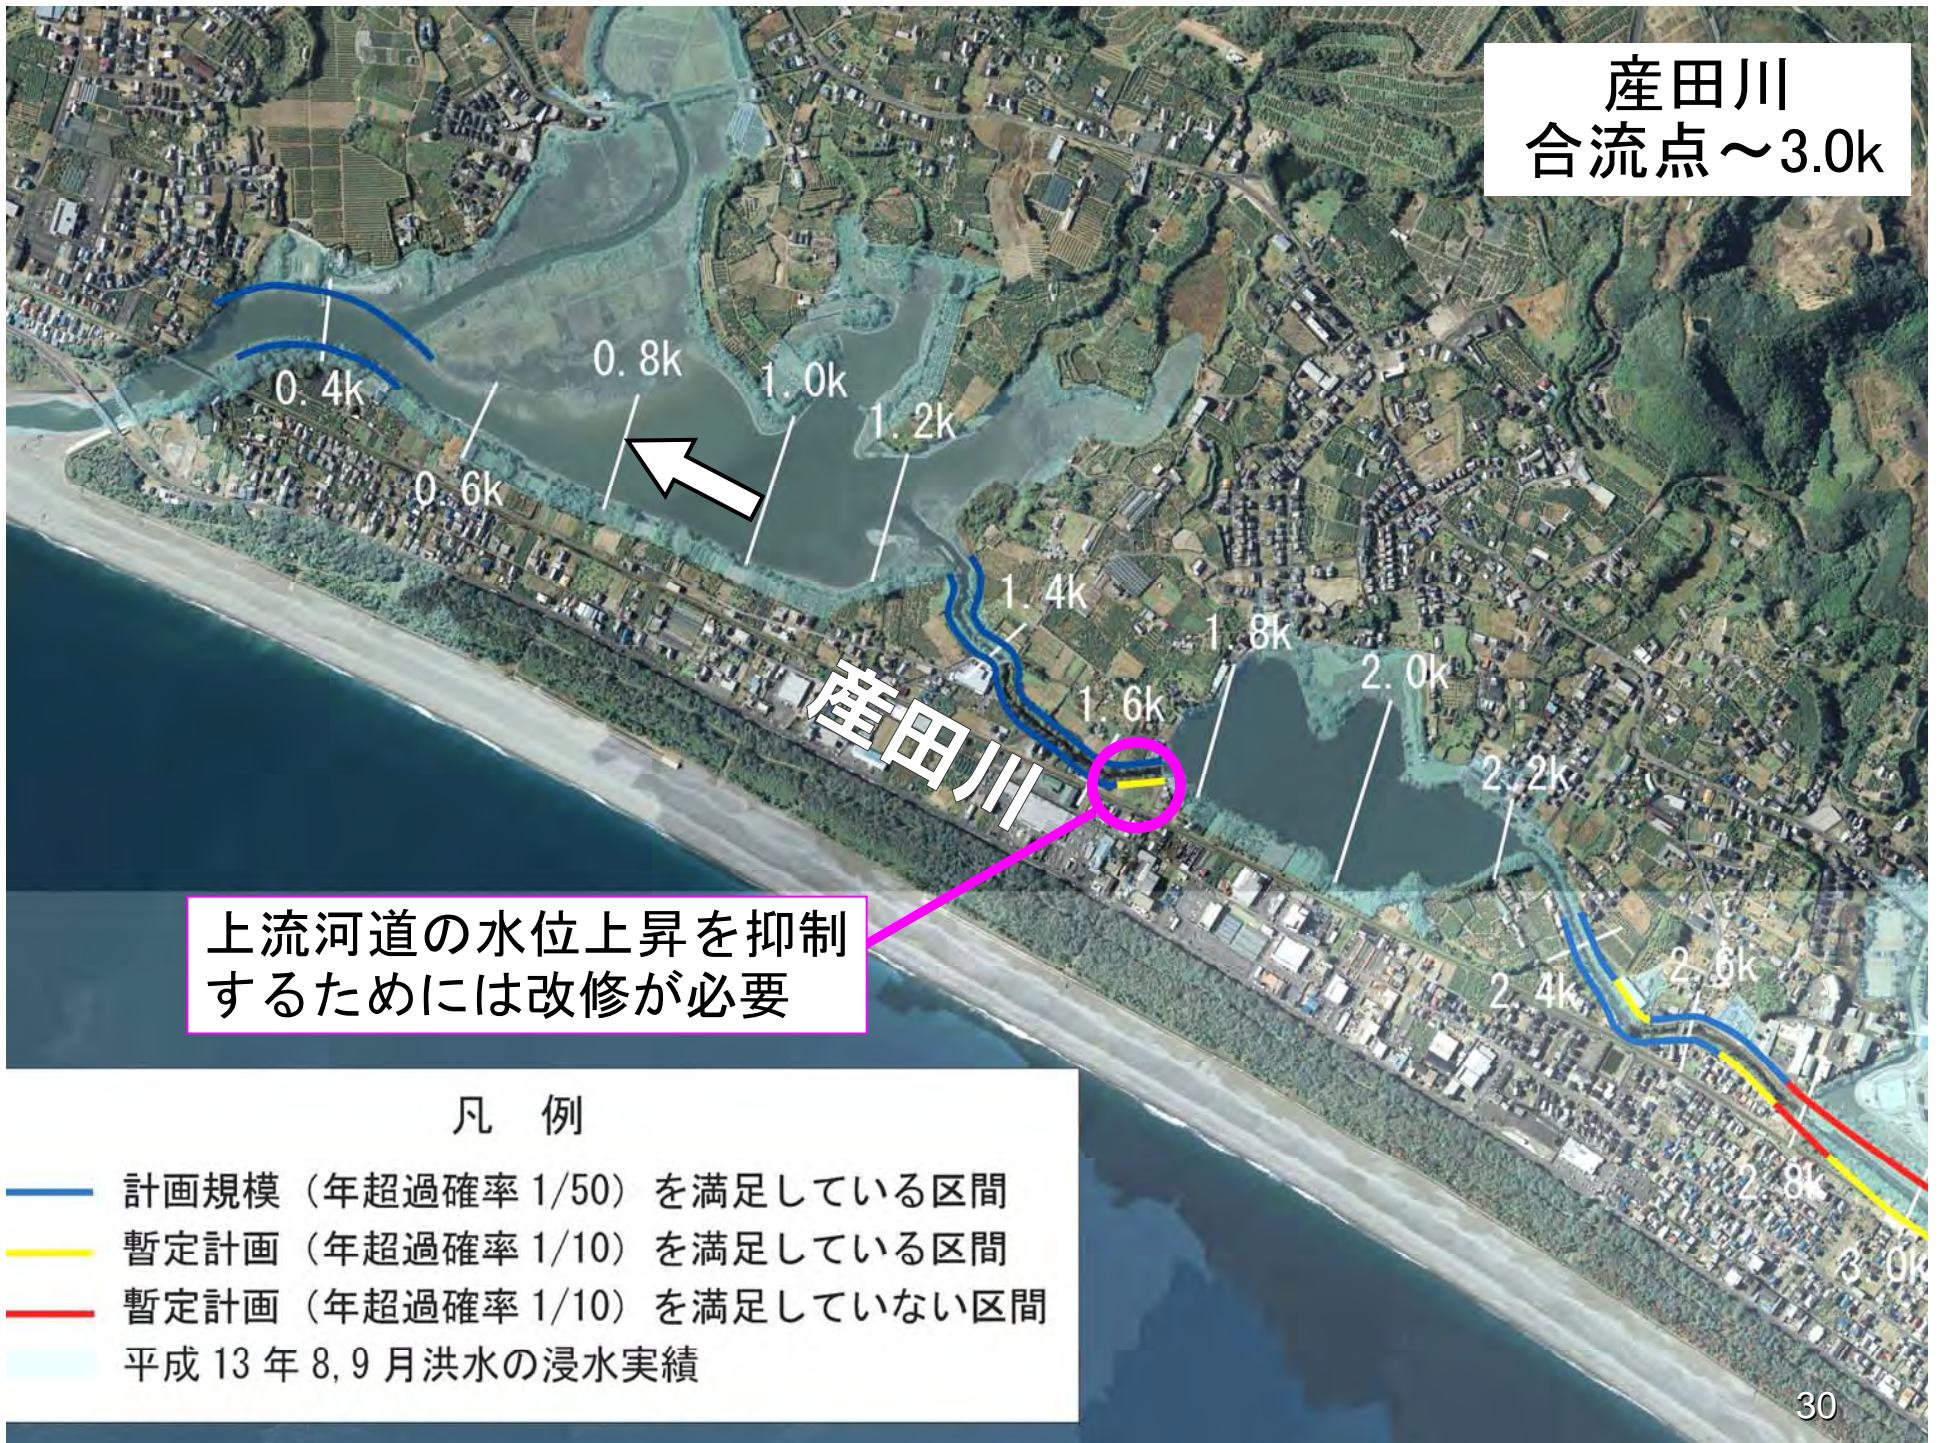
産田川  
合流点～3.0k

背後地は農地。浸水による家屋被害は発生しない

背後地の宅地で浸水被害が発生する可能性がある

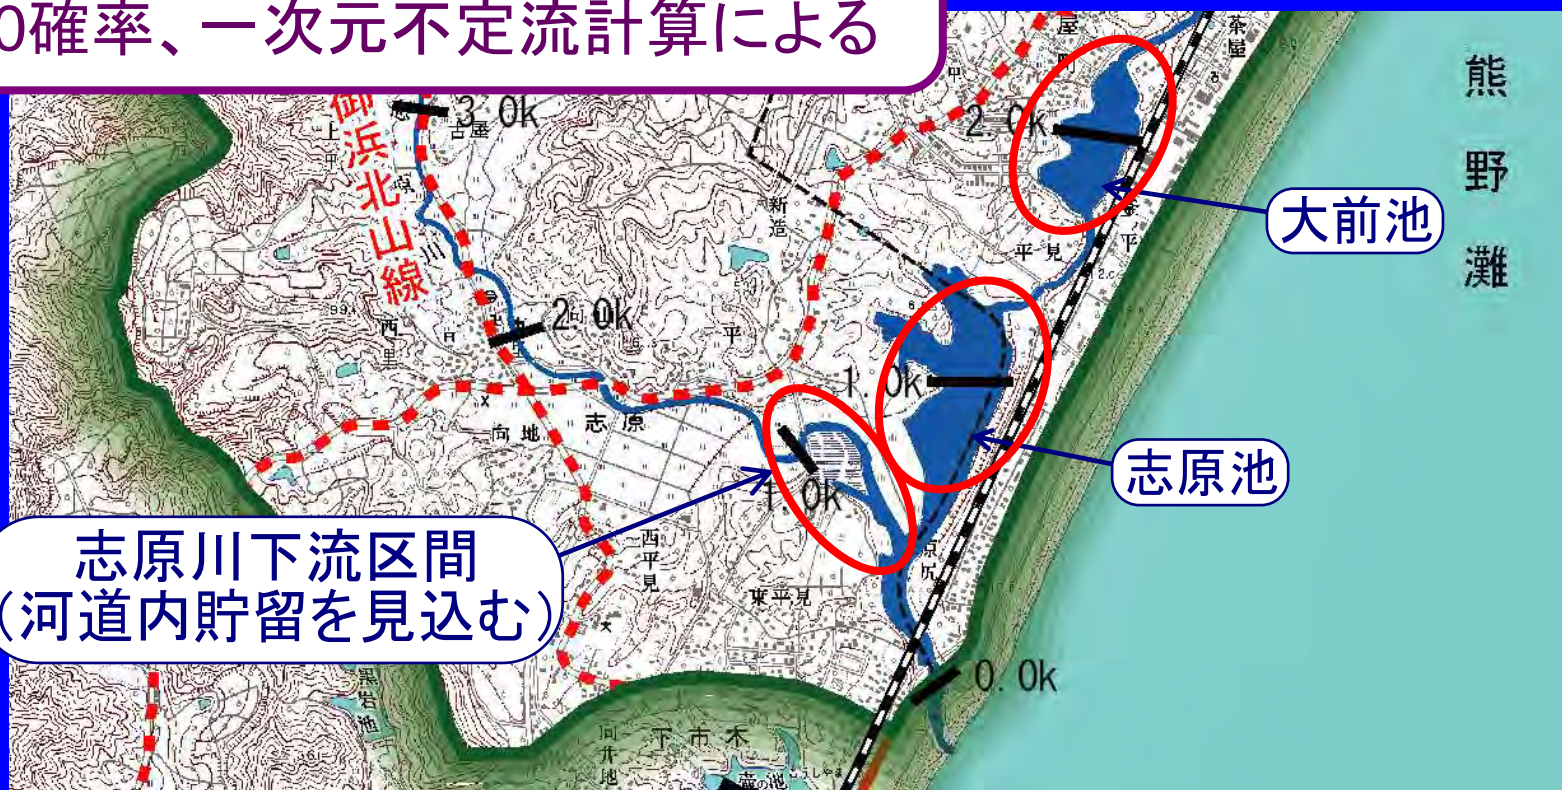
# 池の取り扱い

- 産田川の志原池・大前池、志原川下流の河道内貯留によるピーク流量低減効果を見込んだ基本高水流量の設定を行う。

**30m<sup>3</sup>/sのピーク流量低減効果**

※1/50確率、一次元不定流計算による

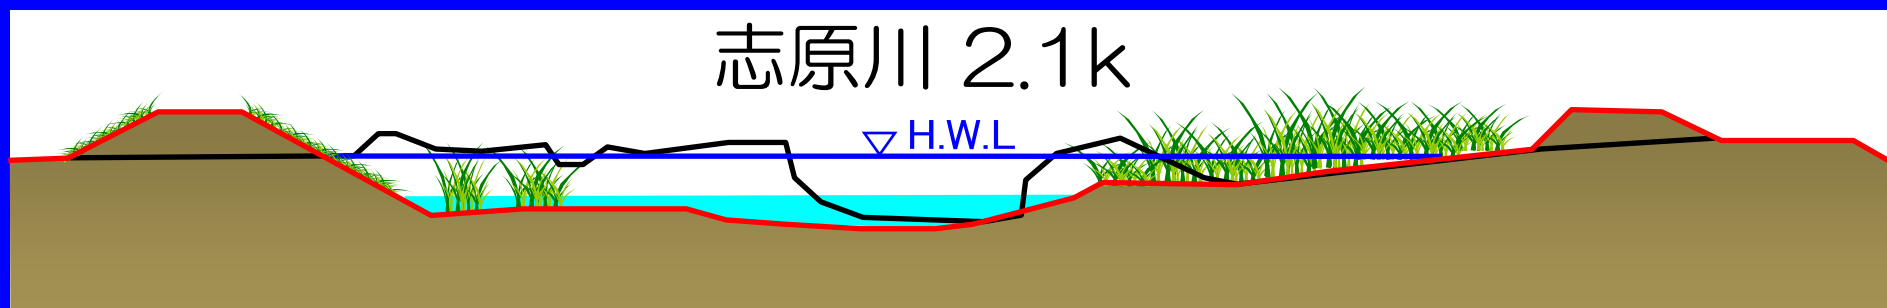
# 横断形状のイメージ図 ①

- ・河床形状の工夫や表土の転用により、水際の植生の回復を図る。
- ・滞筋、浅瀬、低湿地等の多様な環境を保全・創出するよう努める。
- ・法覆工は植生の回復を見込むことができる構造とする。

— 現況 — 改修
