6) 敷地内の通路

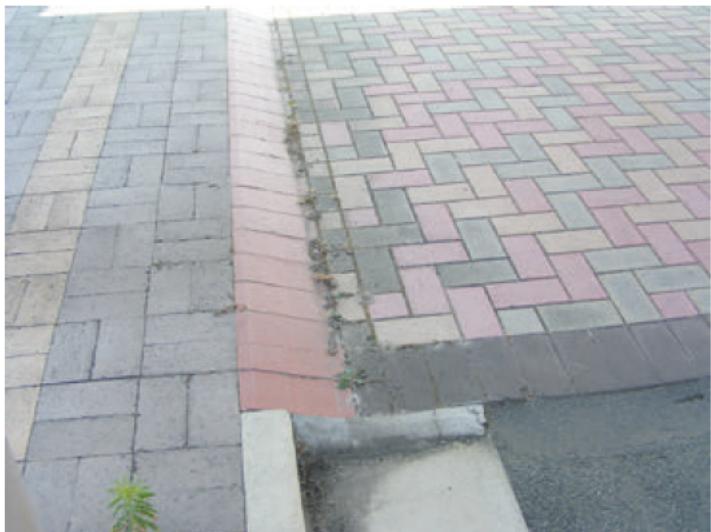
建物のエントランス周辺ですが、段差解消のため境界ブロックを傾斜タイプのものとしています。また、境界ブロックと路面の色彩との明度差を大きいものとしています。

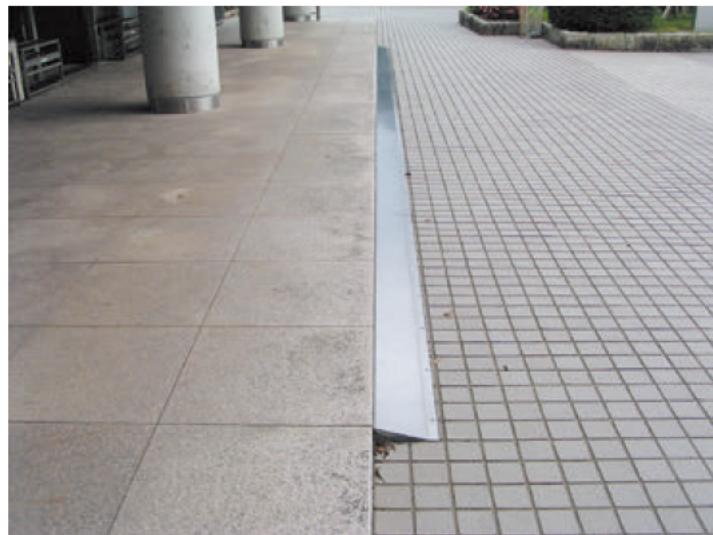
建物エントランス付近に段差が生じていましたが、ステンレス鋼板をボルト固定することで段差解消しています。

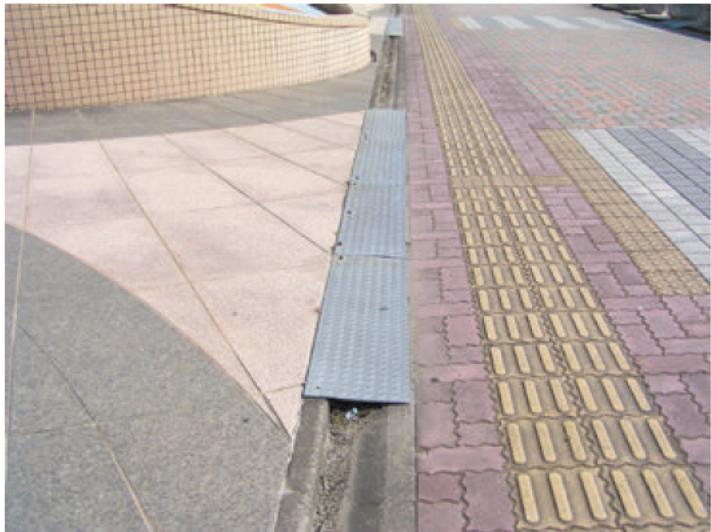
建物エントランス付近にL型側溝による段差が生じていましたが、ステンレス鋼板をボルト固定することで段差解消しています。

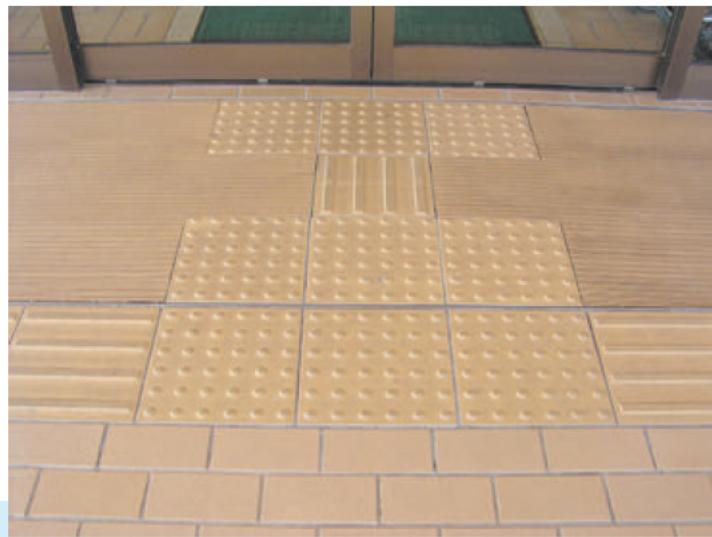
視覚障害者誘導用ブロックと路面の色彩の明度差がないのは良くないのですが、玄関マットを路面に埋め込み設置するようにすることで、玄関マットが視覚障害者誘導用ブロックを隠さないよう固定できます。

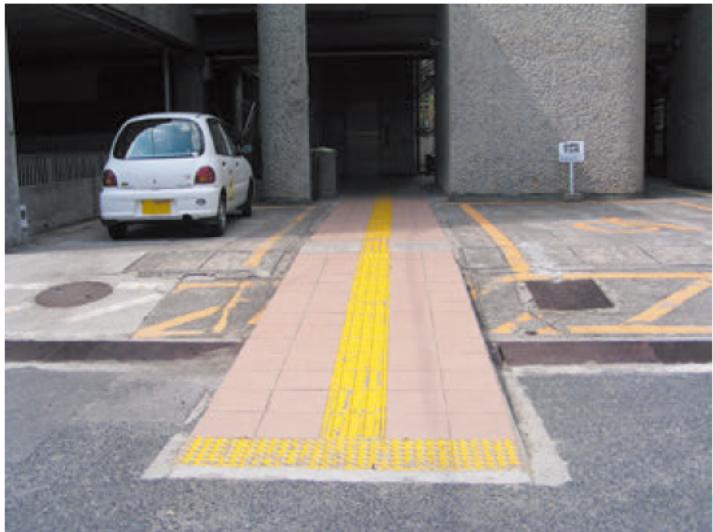
敷地内の通路の縦断勾配を20分の1以下となるよう、車路に影響がない範囲で延伸した事例です。

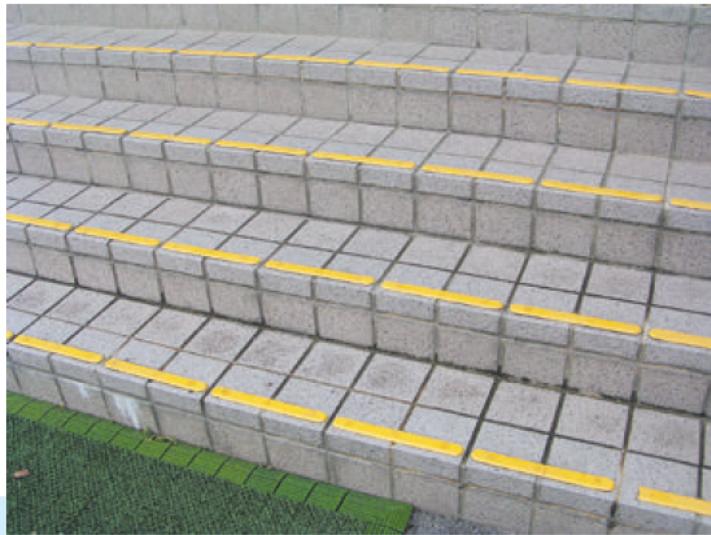
階段の段鼻と路面の色彩の明度差を大きいものとするため、黄色のプレートを後付けした事例です。

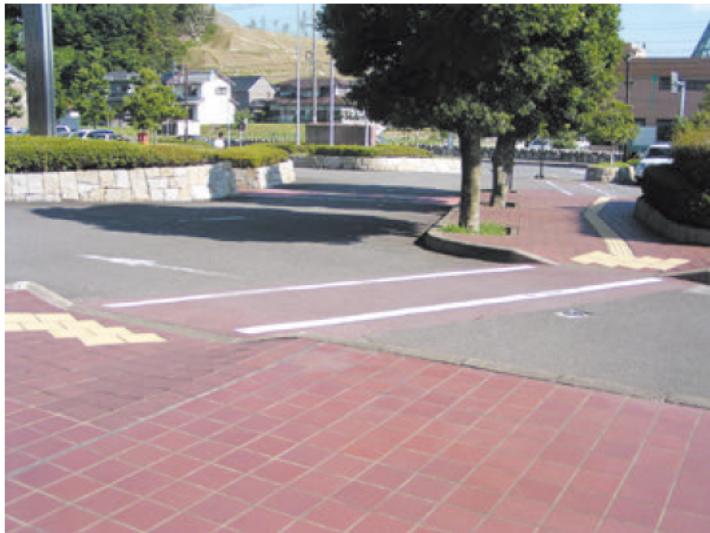
車道交差部路面に凸部を設けることで、敷地内の通路の安全な通行を確保しています。車両速度の減速効果があります。また、車道路面と敷地内通路路面の色彩の明度差を大きいものとすることで、歩行者と車両の区分がわかりやすいよう工夫されています。

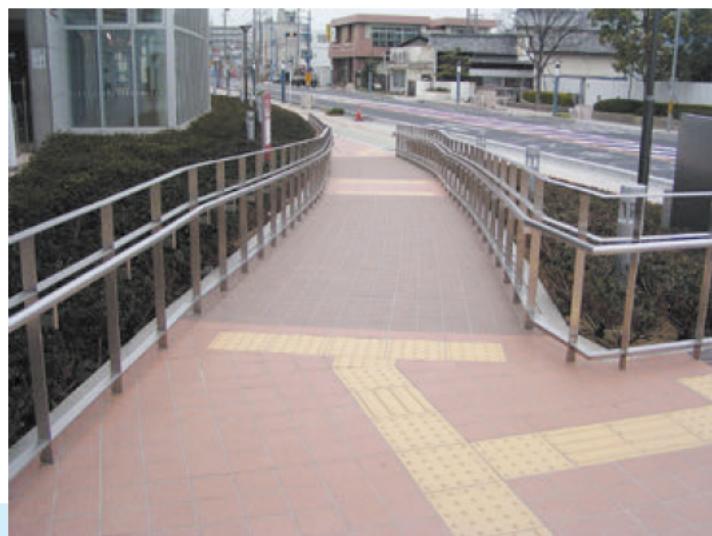
曲線の傾斜路ですが、傾斜路センターにて規定の勾配を確保しています。なお、傾斜路には横断勾配を設けていません。

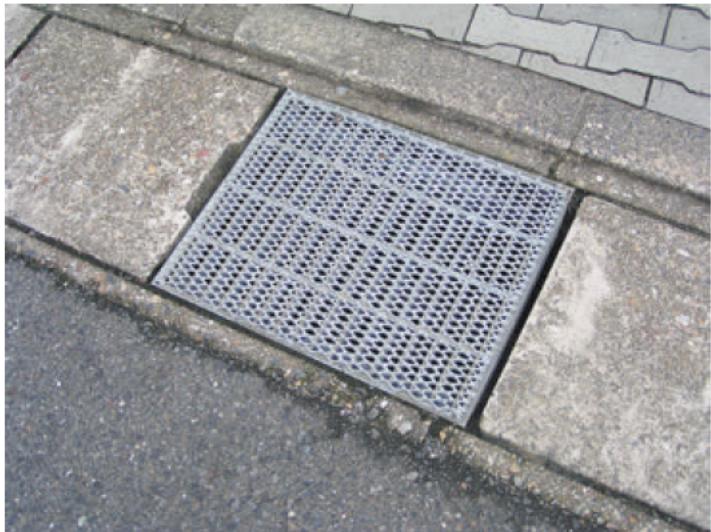
敷地内の通路のグレーチングです。つえ、車いすのキャスター等が落ち込まないよう、グレーチングの前面に網目状のスクリーンを設けています。

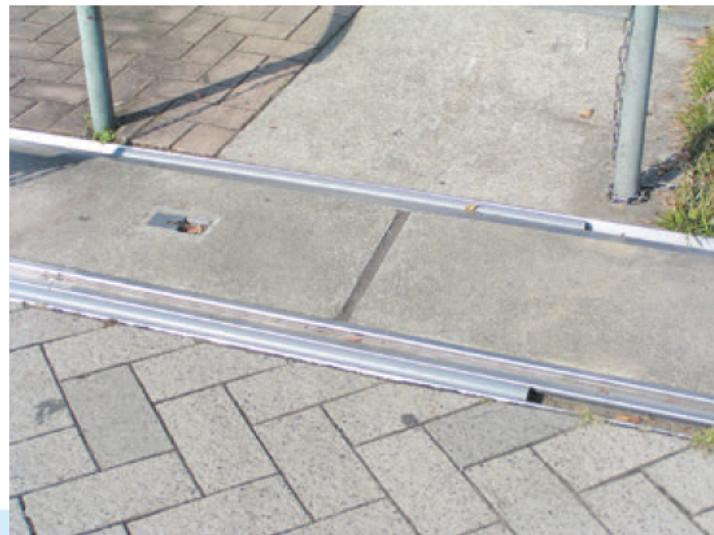
敷地内の通路への出入口に門扉のレールによる段差が発生しているのですが、塩化ビニル管を利用して段差の解消を行っています。

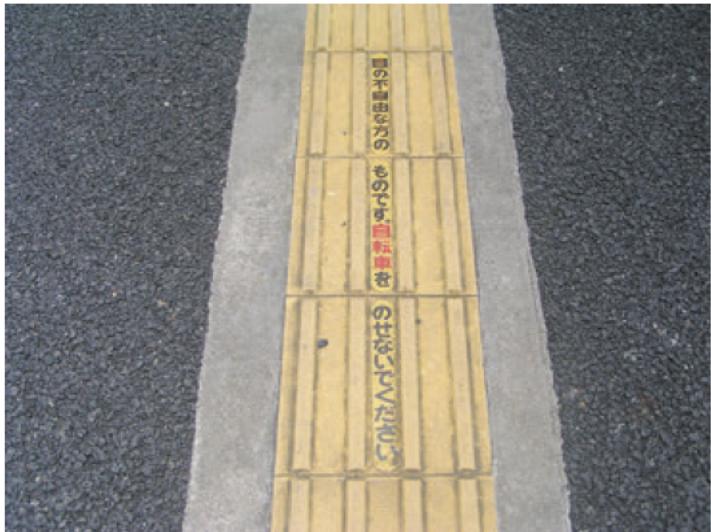
視覚障害者誘導用ブロックの上に自転車などを止めないよう、注意喚起する文字を配置しています。

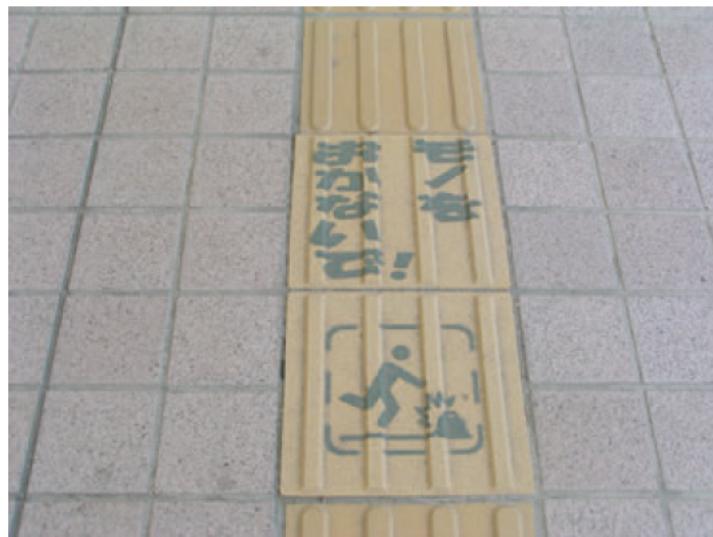
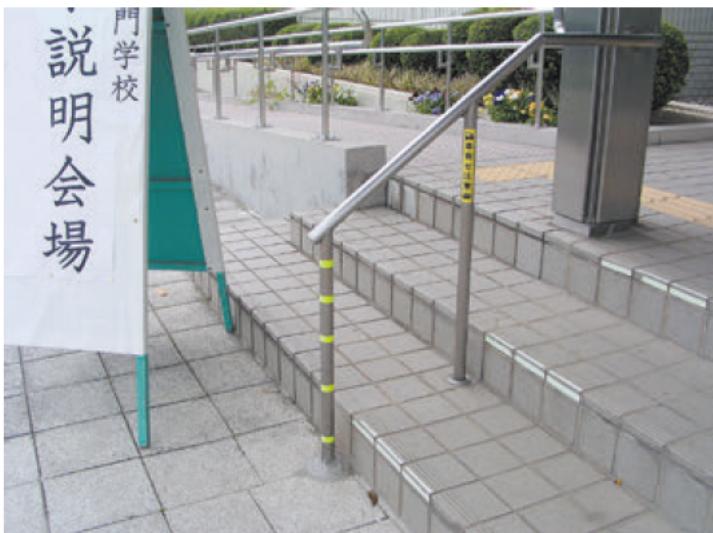
階段の段鼻と路面の色彩の明度差を大きいものとするため、段鼻に着色を行っています。また、手すりを識別しやすいように、蛍光テープ、印字テープを利用した文字による注意喚起を行っています。

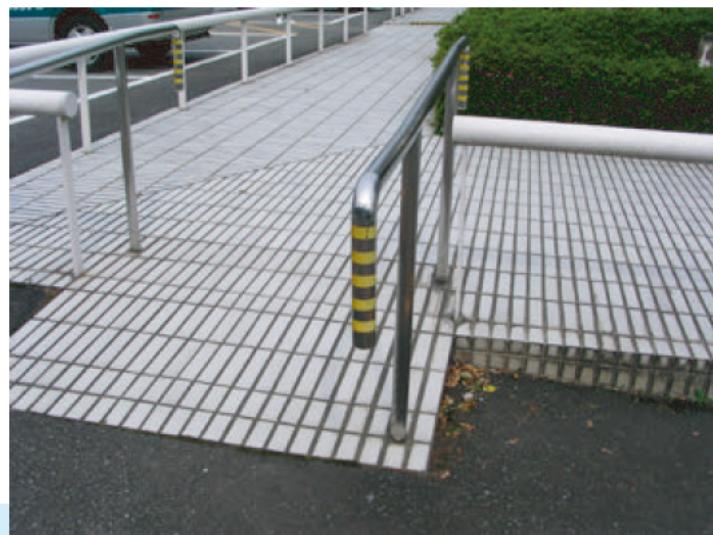
手すりを識別しやすいように、着色テープによる注意喚起を行っています。

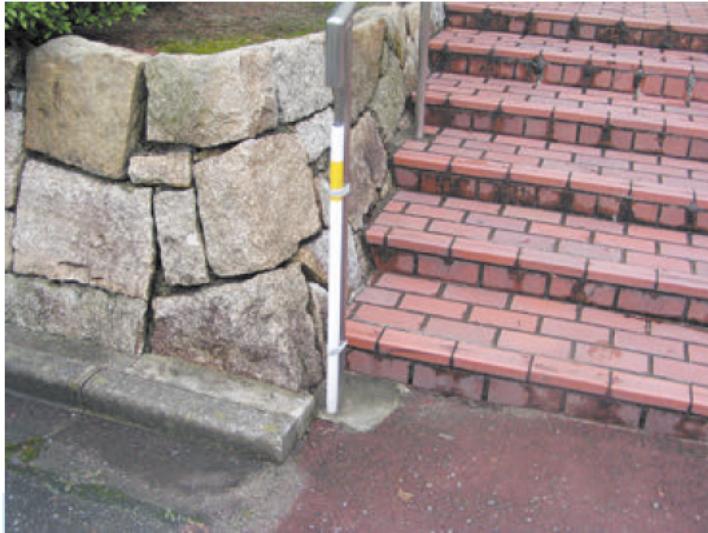
手すりを識別しやすいように、白色ポールに着色テープを貼り付けたものを添えて、注意喚起を行っています。

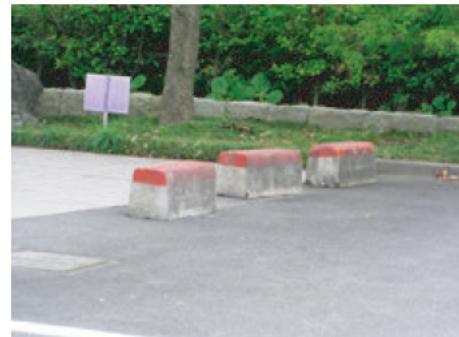
プレキャスト製の歩道境界ブロックを車止めとして利用していますが、識別しやすいように着色を行っています。

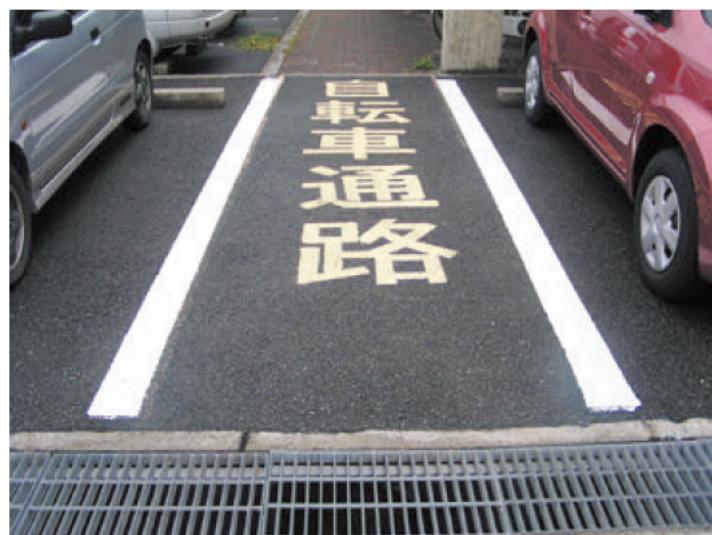
自転車車庫に通ずる通路に路面表示にて案内を行っています。
