亀山・関テクノヒルズ開発事業
に係る事後調査報告書
(造成工事中・供用後、平成15年度)

平成16年 3月

住友商事株式会社

対象事業の名称：亀山・関テクノヒルズ開発事業

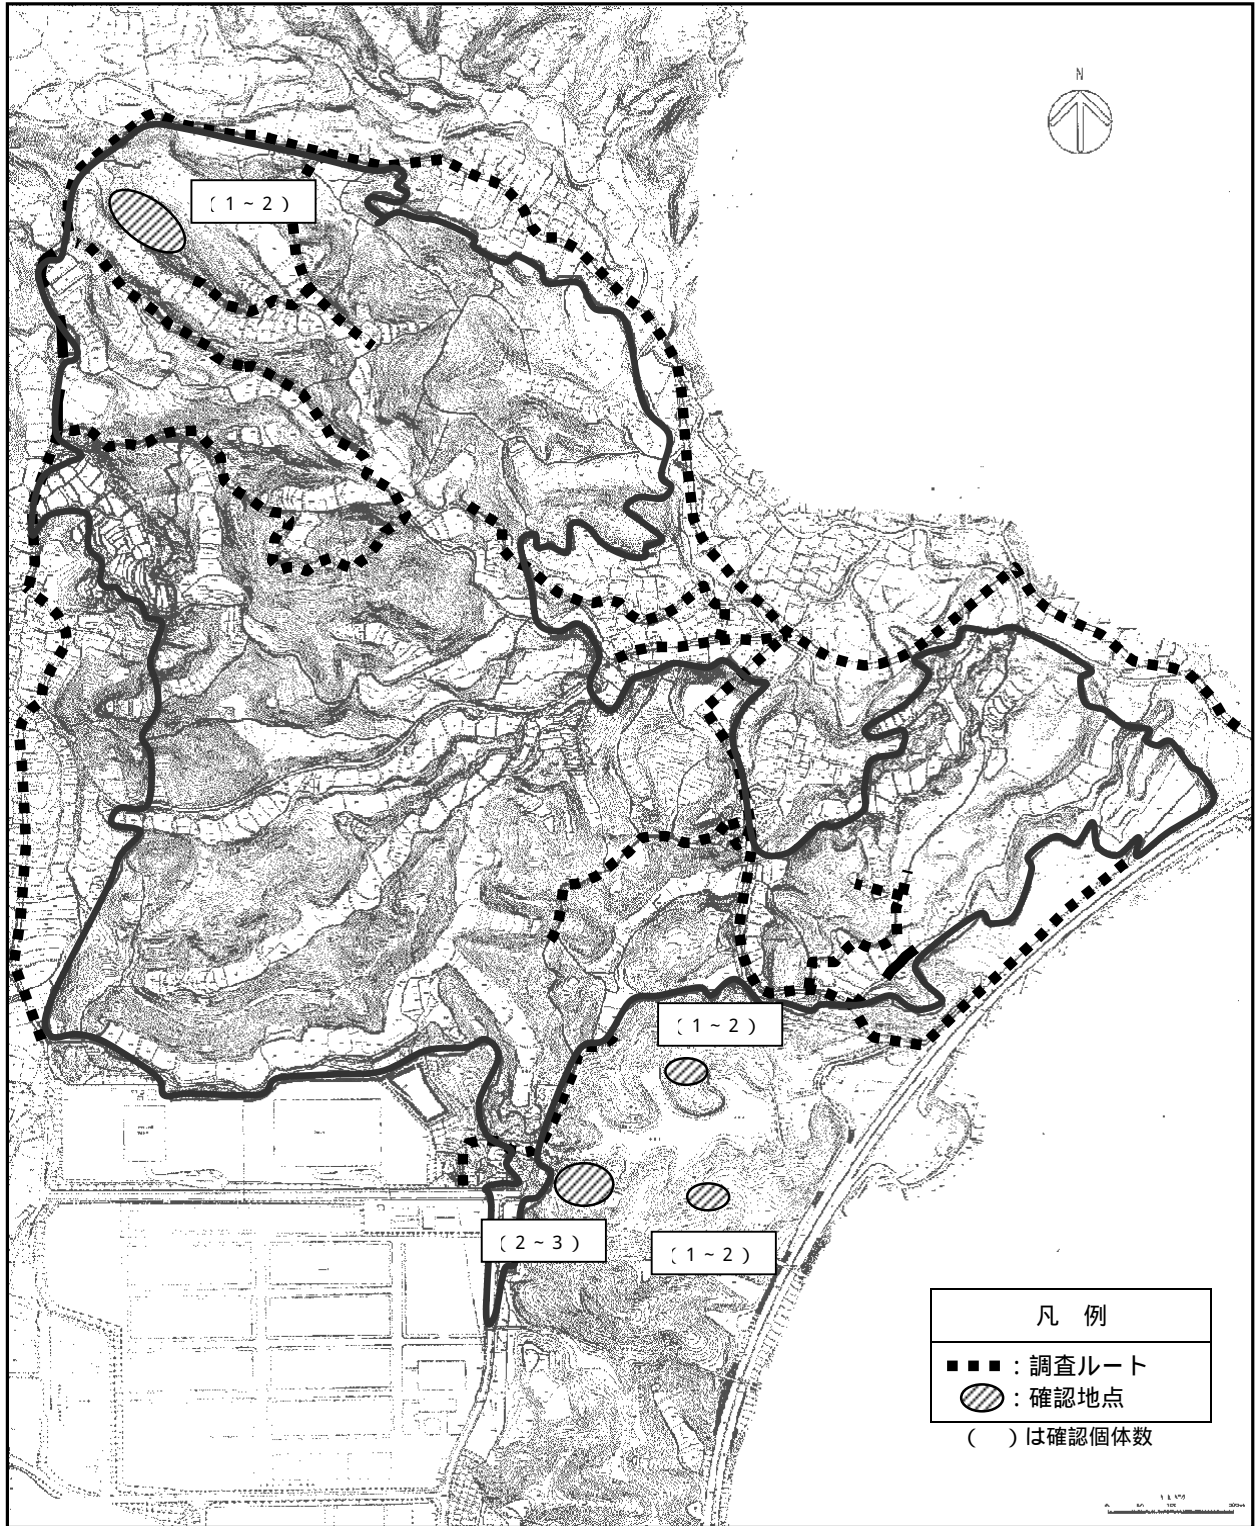
図7 - 5 - 1 ハルゼミ調査の主な踏査ルート及び確認地点

また、本調査とは別に、5月23日に実施したオオタカ調査において、事業実施区域西側の林内（確認位置は省略）においても本種の鳴声を確認した。しかし、確認数は1～3個体程度であった。

なお、調査状況の写真は、資料編の写真5 - 27、28に示したとおりである。

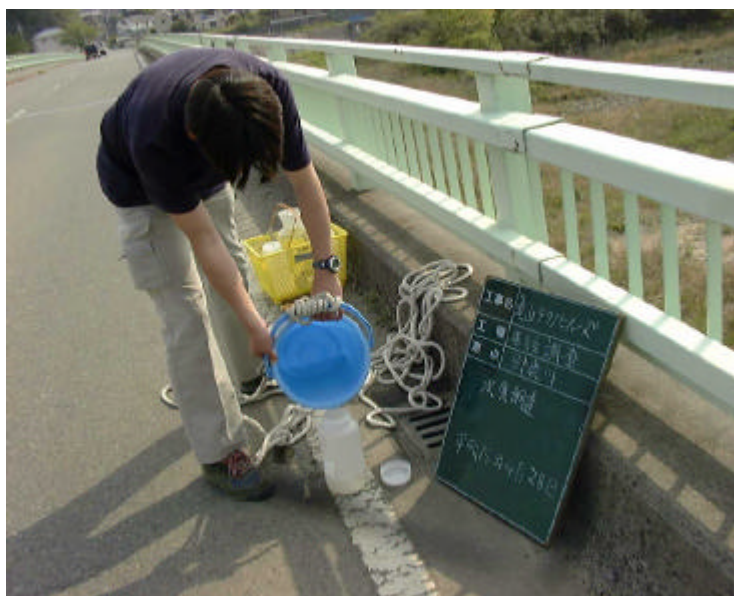
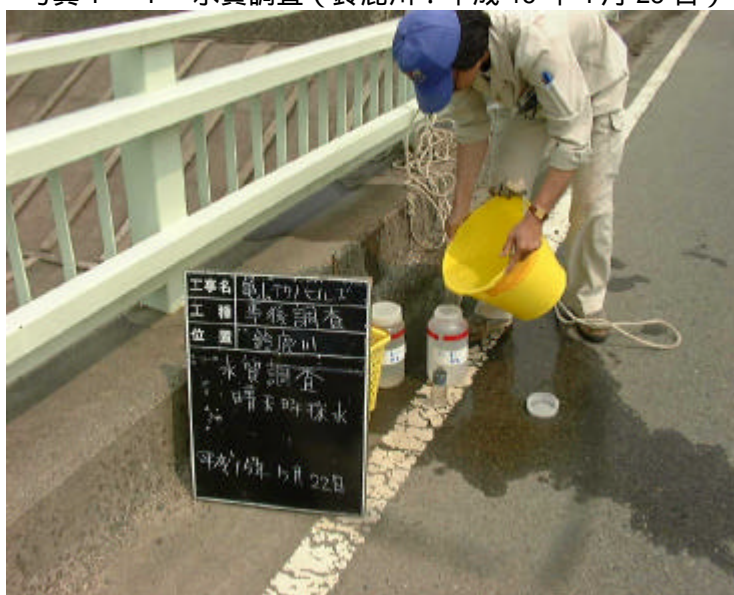
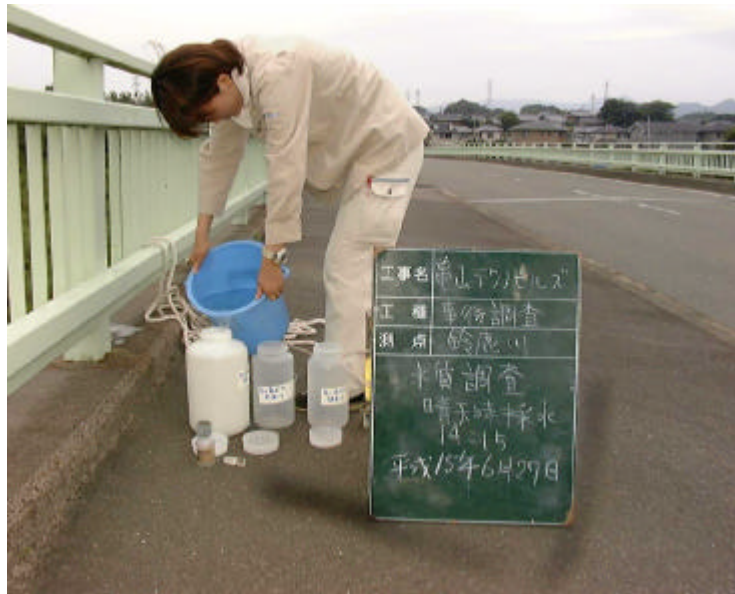
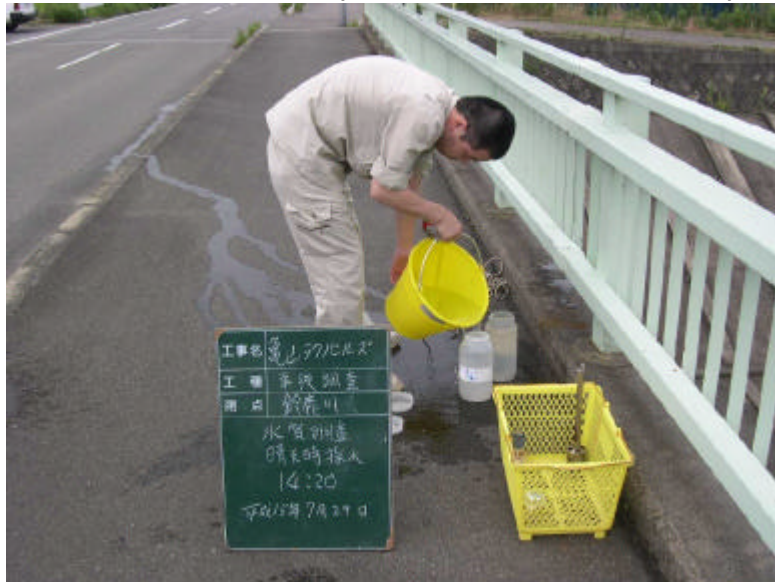
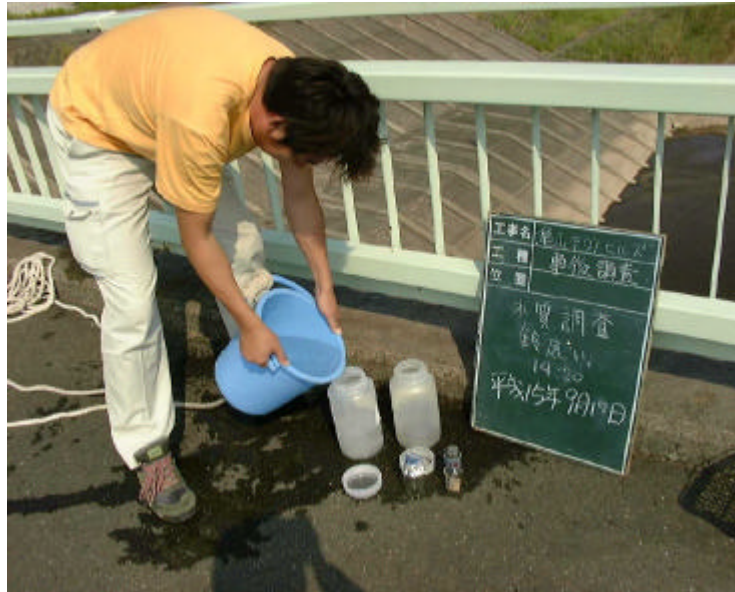
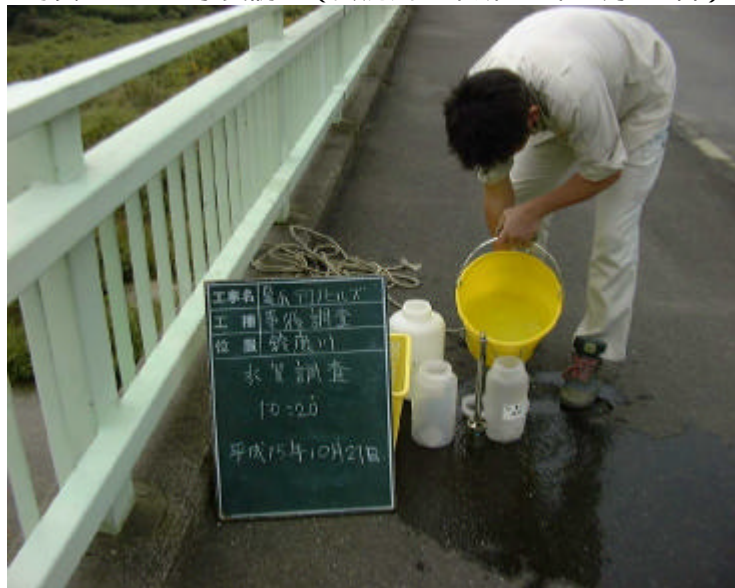
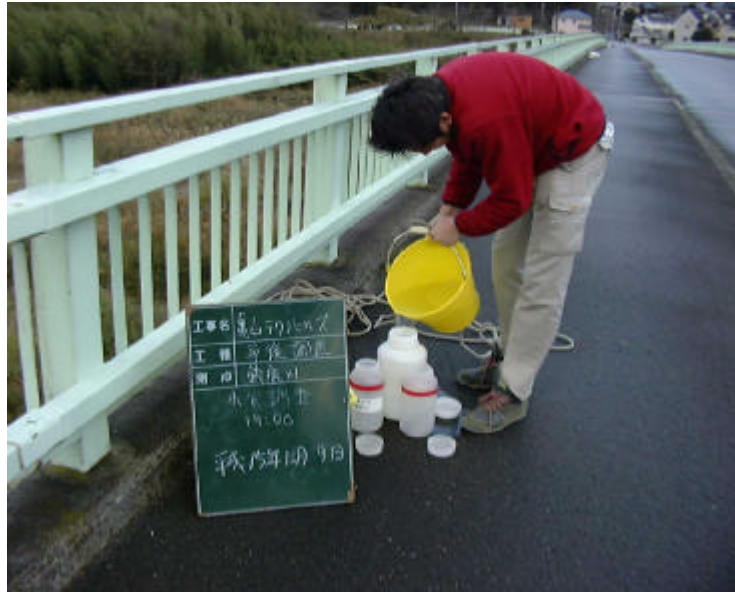
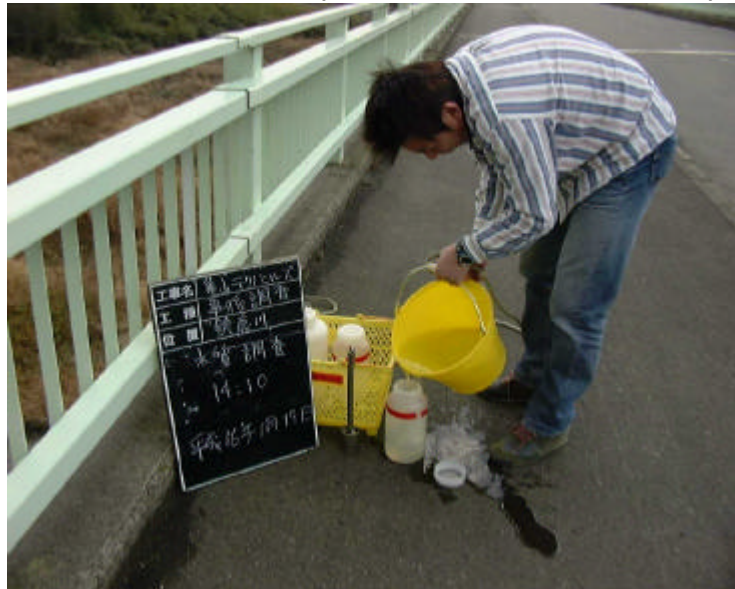
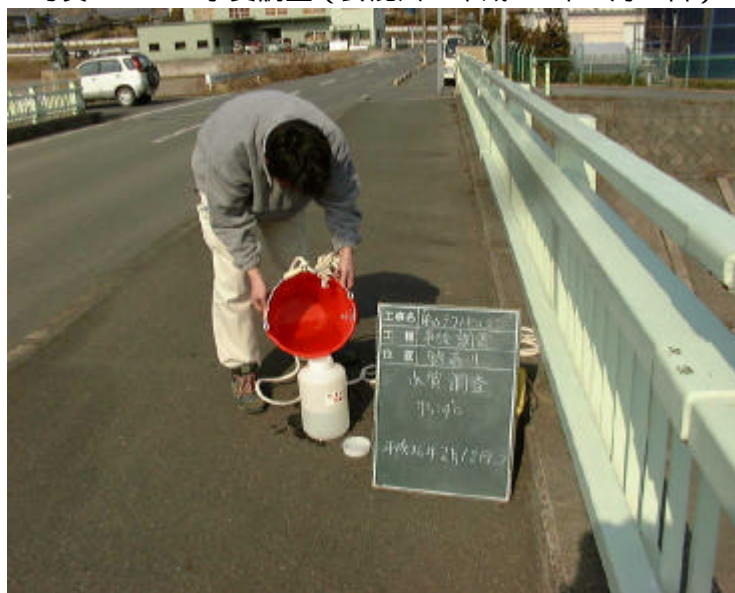
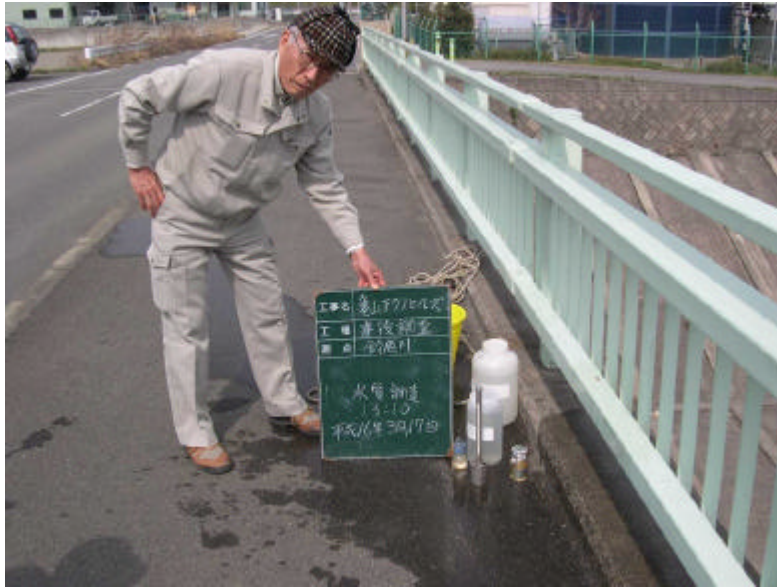
写真1 - 1 水質調査（鈴鹿川：平成15年4月28日）

写真1 - 2 水質調査（鈴鹿川：平成15年5月22日）

写真1 - 3 水質調査（鈴鹿川：平成15年6月27日）

写真1 - 4 水質調査（鈴鹿川：平成15年7月29日）

写真1 - 6 水質調査（鈴鹿川：平成15年9月17日）

写真1 - 7 水質調査（鈴鹿川：平成15年10月21日）

写真1 - 9 水質調査（鈴鹿川：平成15年12月9日）

写真1 - 10 水質調査（鈴鹿川：平成16年1月9日）

写真1 - 11 水質調査（鈴鹿川：平成16年2月12日）

写真 1 - 12 水質調査（鈴鹿川：平成 16 年 3 月 17 日）

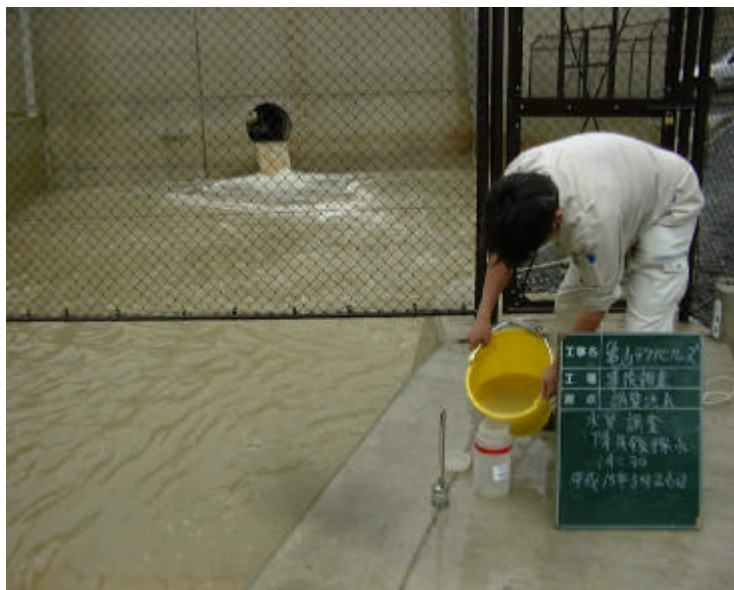
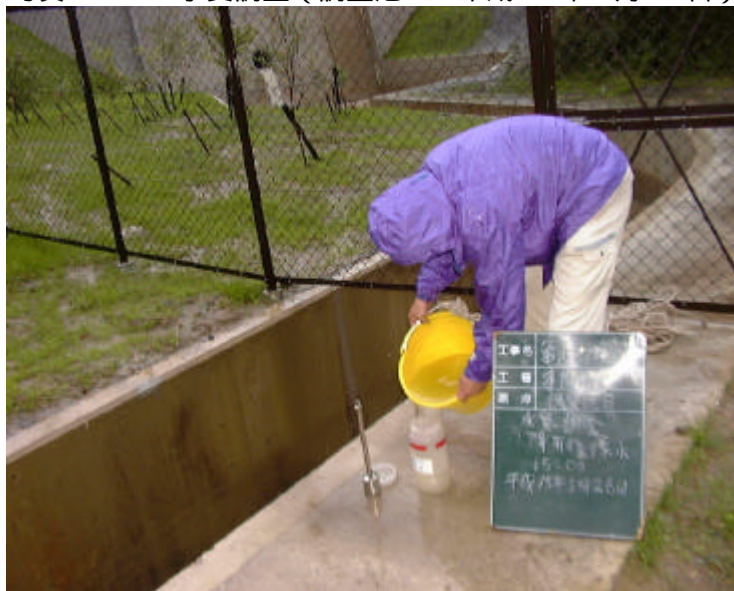
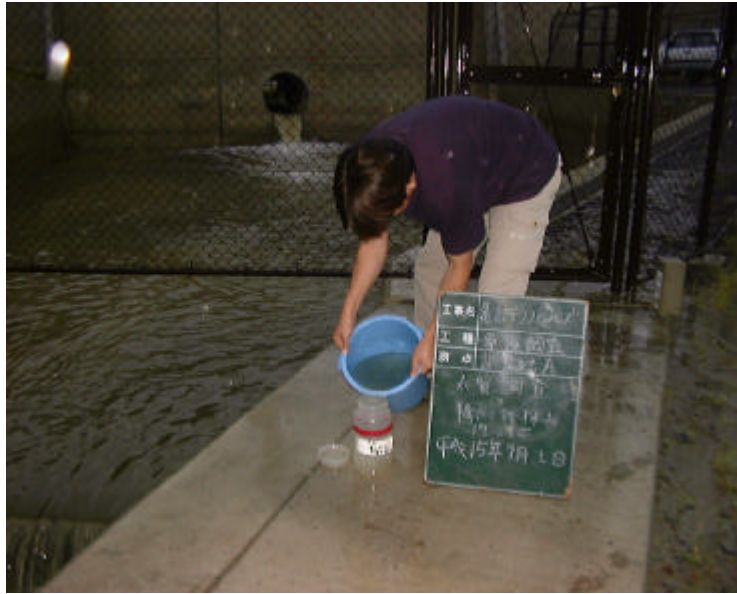
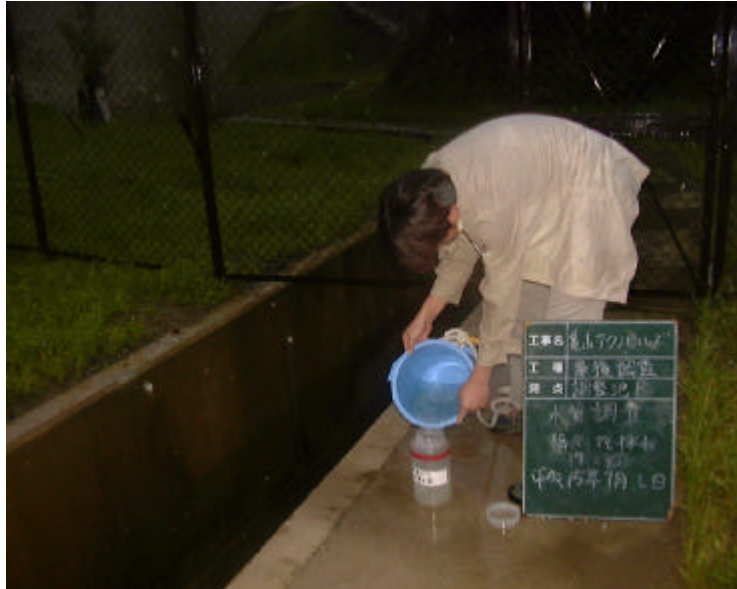
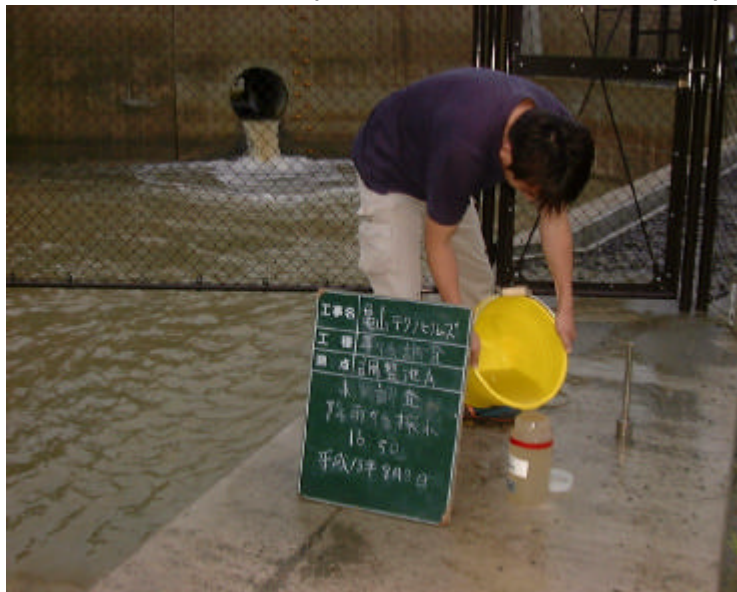
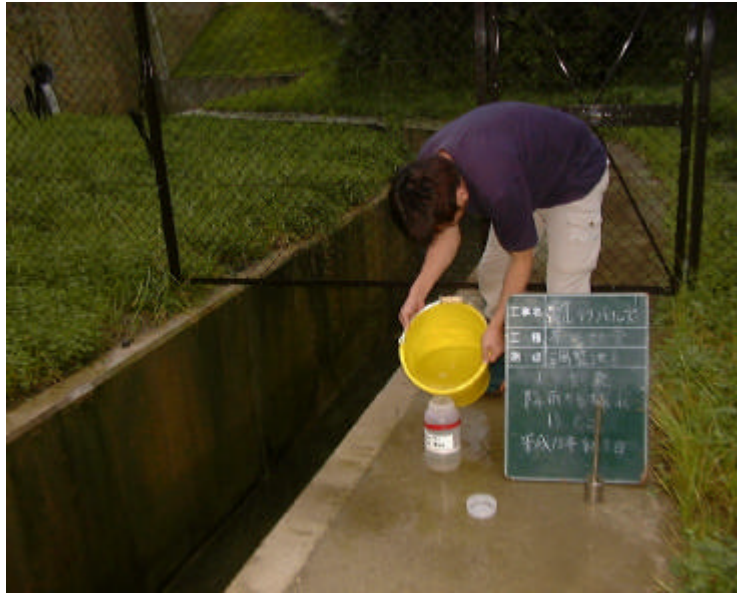
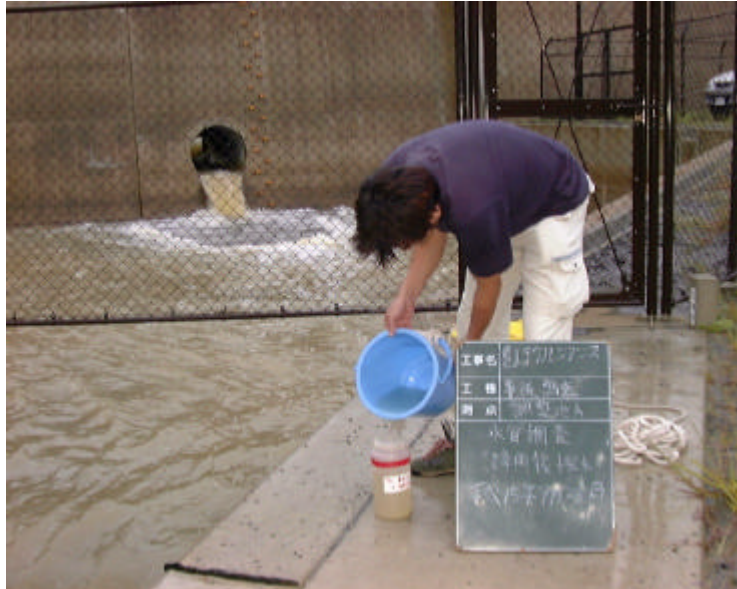
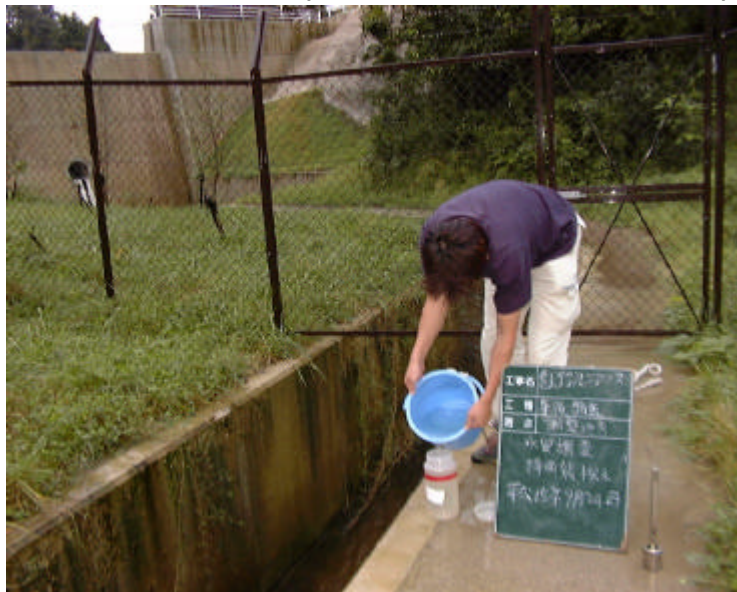
写真 1 - 13 水質調査（調整池 A：平成 15 年 5 月 26 日）

写真 1 - 14 水質調査（調整池 B：平成 15 年 5 月 26 日）

写真 1 - 15 水質調査（調整池 A：平成 15 年 7 月 1 日）

写真 1 - 16 水質調査（調整池 B：平成 15 年 7 月 1 日）

写真 1 - 17 水質調査（調整池 A：平成 15 年 8 月 8 日）

写真 1 - 18 水質調査（調整池 B：平成 15 年 8 月 8 日）

写真 1 - 19 水質調査（調整池 A：平成 15 年 9 月 24 日）

写真 1 - 20 水質調査（調整池 B：平成 15 年 9 月 24 日）

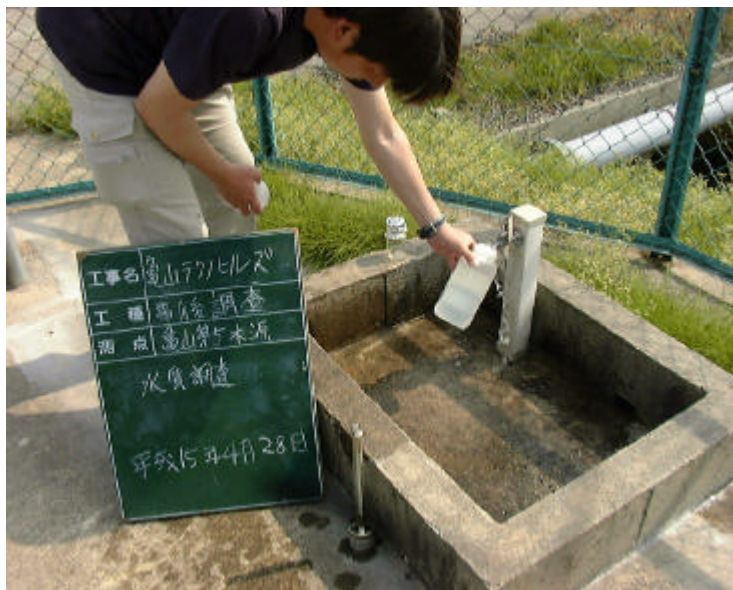
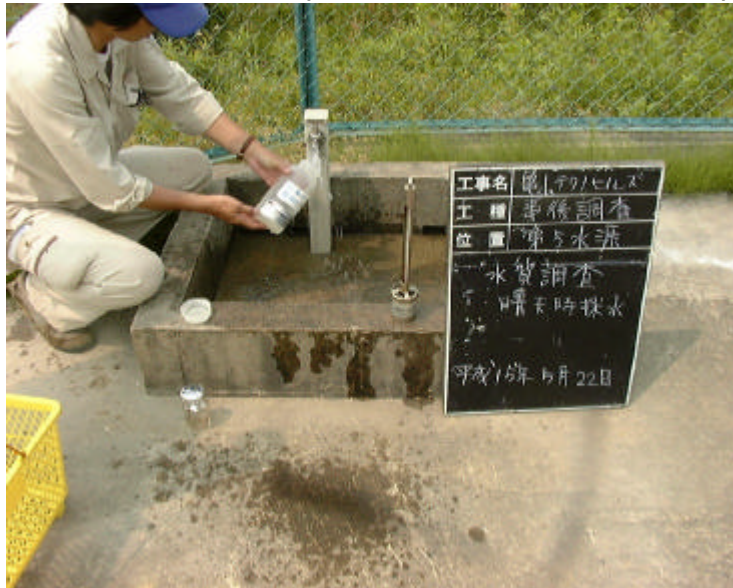
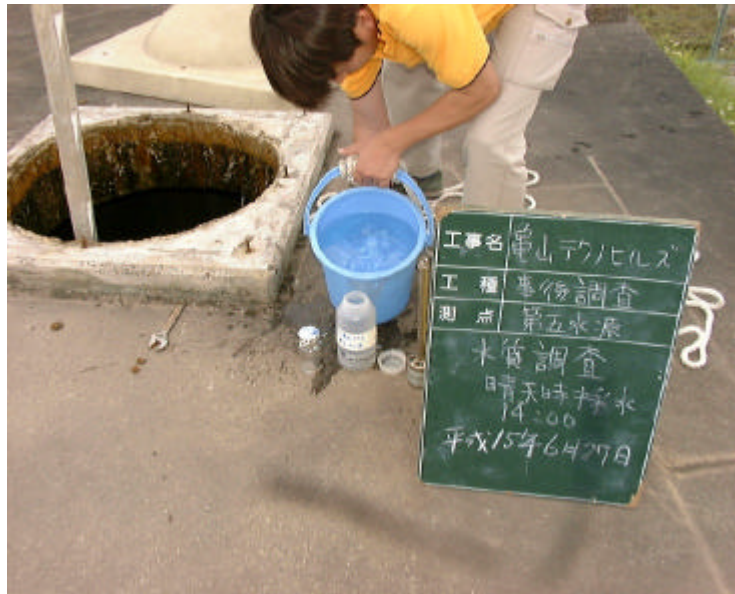
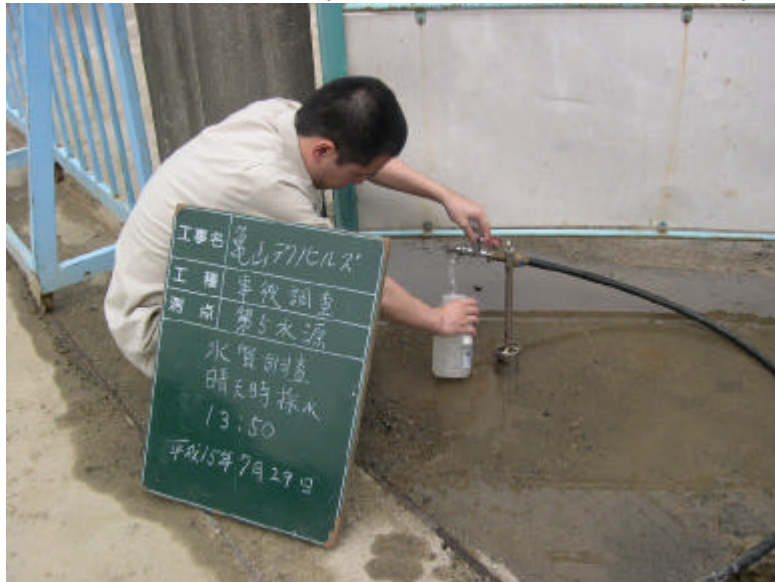
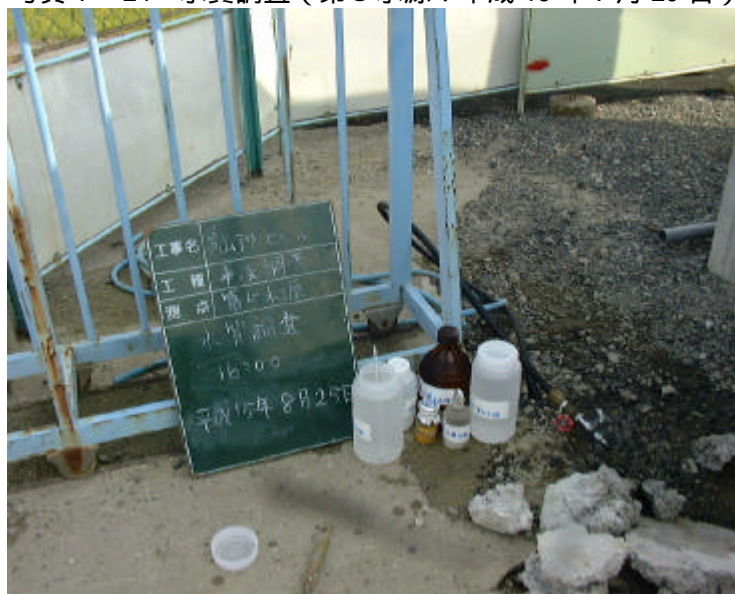
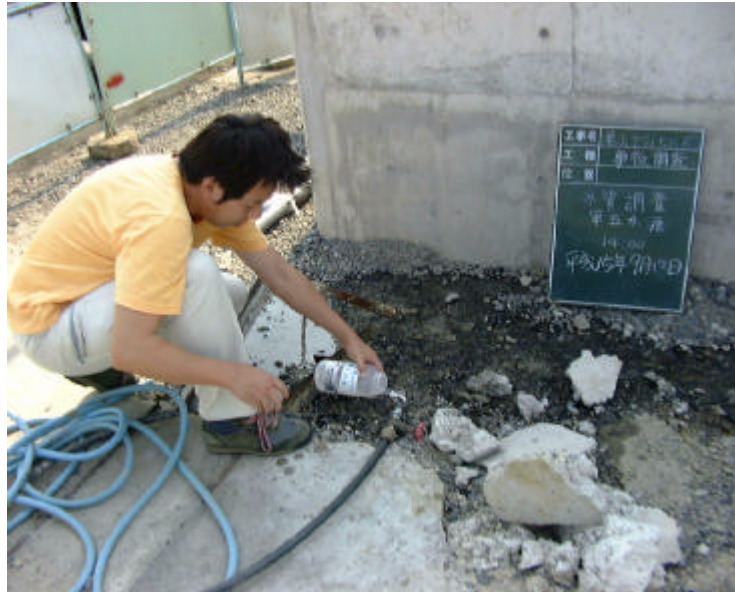
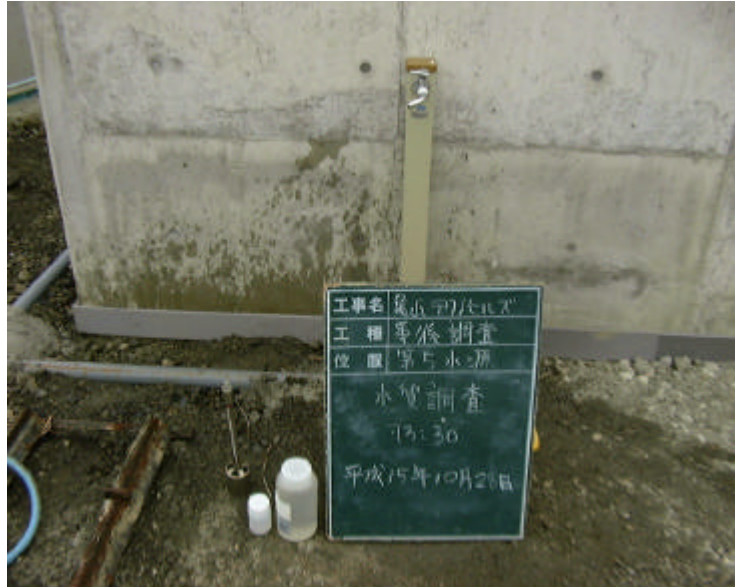
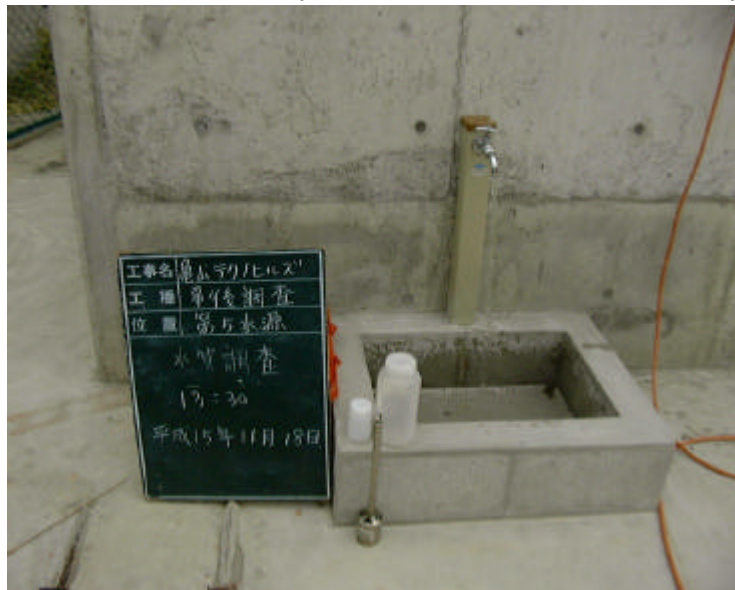
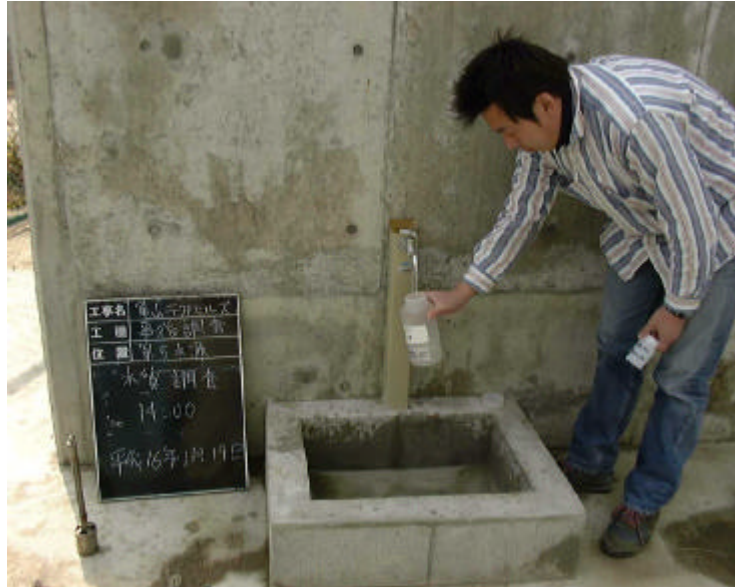
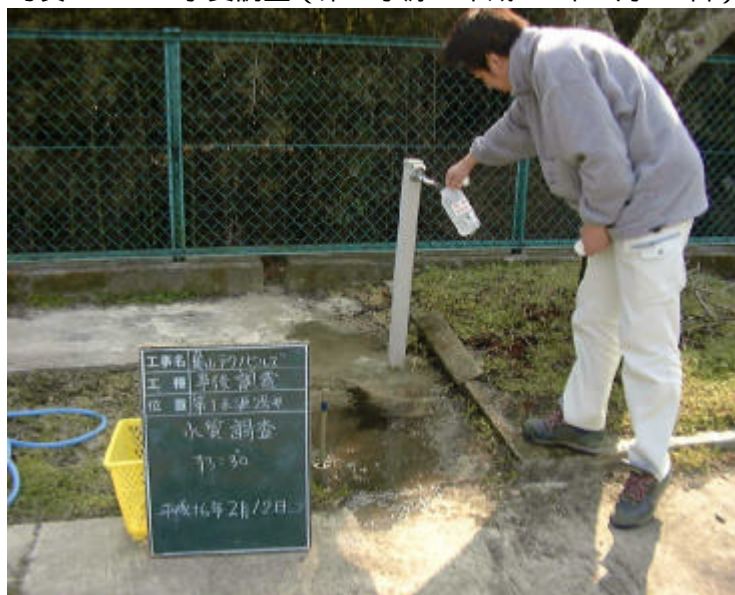
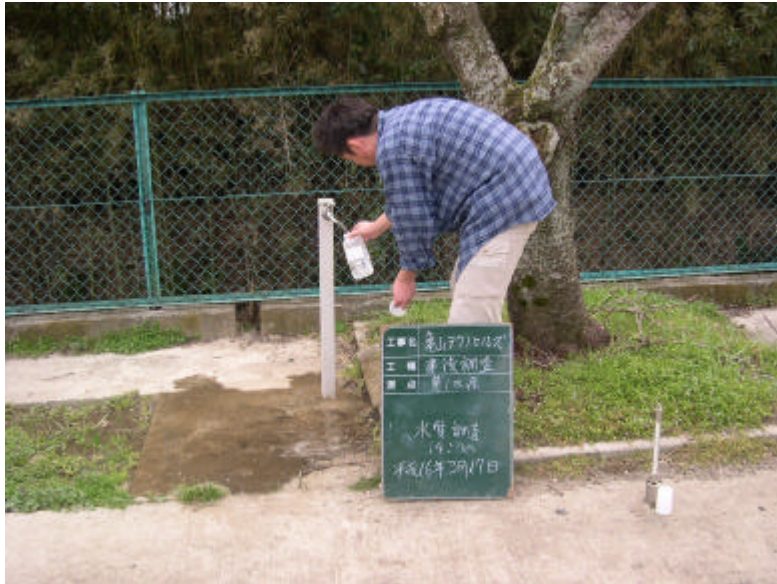
写真 1 - 21 水質調査 (第 5 水源 : 平成 15 年 4 月 28 日)

写真 1 - 22 水質調査 (第 5 水源 : 平成 15 年 5 月 22 日)

写真1 - 23 水質調査 (第5水源：平成15年6月27日)

写真1 - 24 水質調査 (第5水源：平成15年7月29日)

写真1 - 25 水質調査 (第5水源：平成15年8月25日)

写真1 - 26 水質調査 (第5水源：平成15年9月17日)

写真1 - 27 水質調査 (第5水源：平成15年10月28日)

写真1 - 28 水質調査 (第5水源：平成15年11月28日)

写真1 - 30 水質調査 (第5水源：平成16年1月19日)

写真1 - 31 水質調査 (第1水源：平成16年2月12日)

写真1 - 32 水質調査 (第1水源：平成16年3月17日)

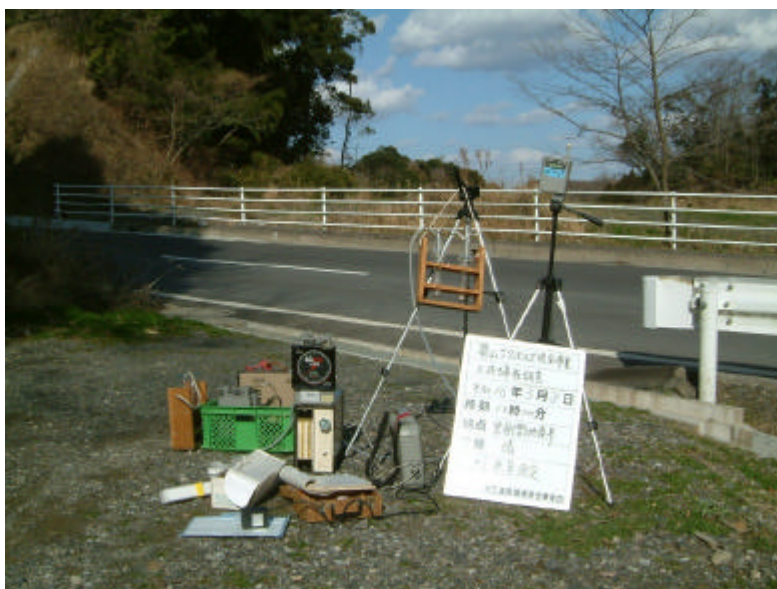
写真2 - 1 悪臭調査（平成16年3月8日）

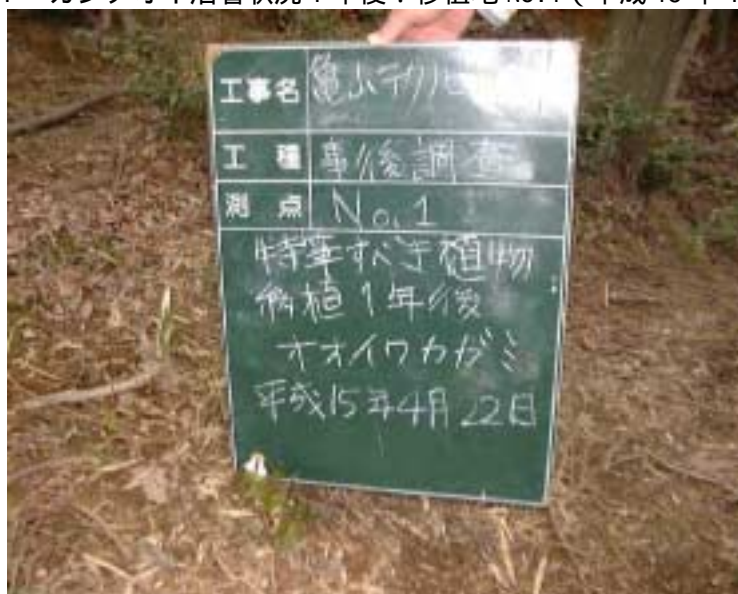
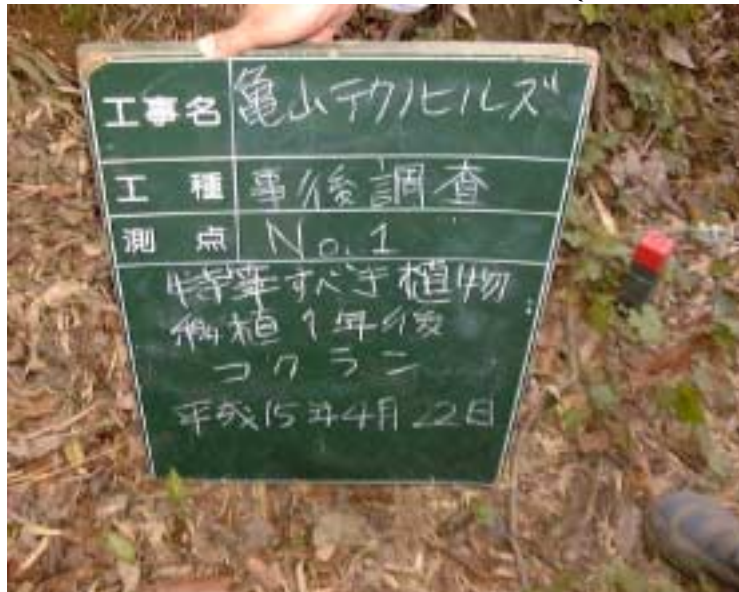
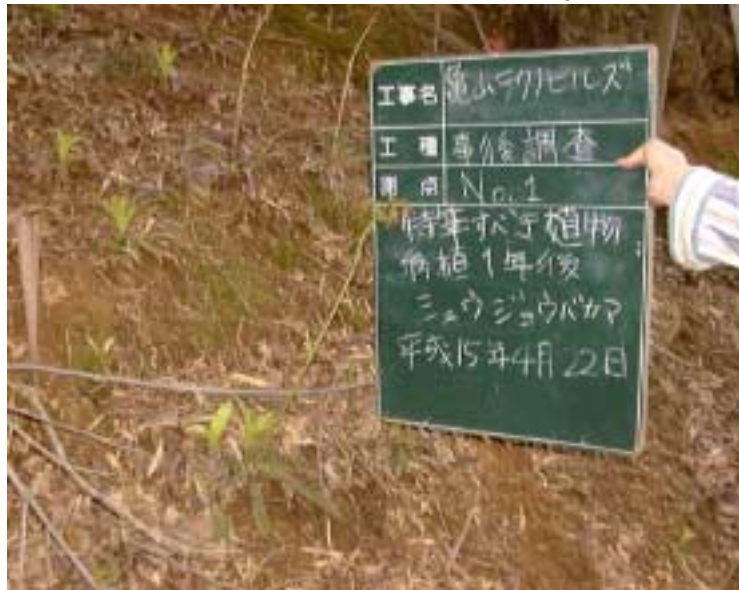
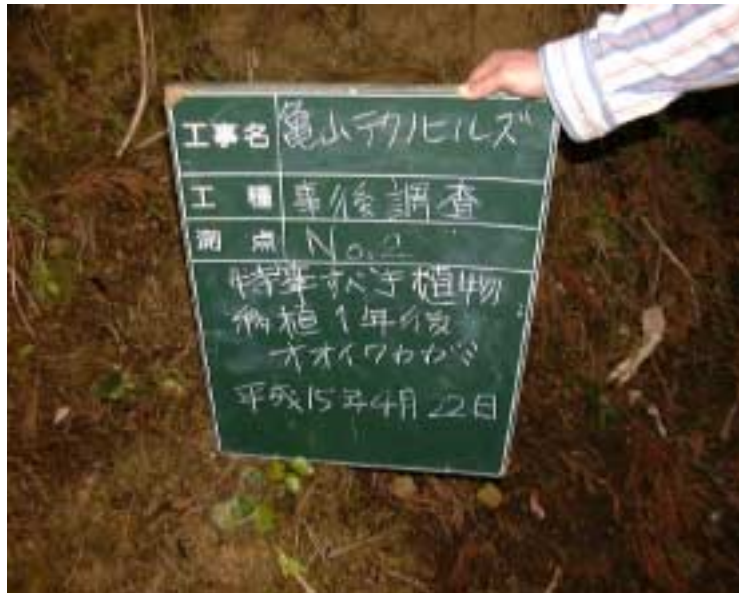
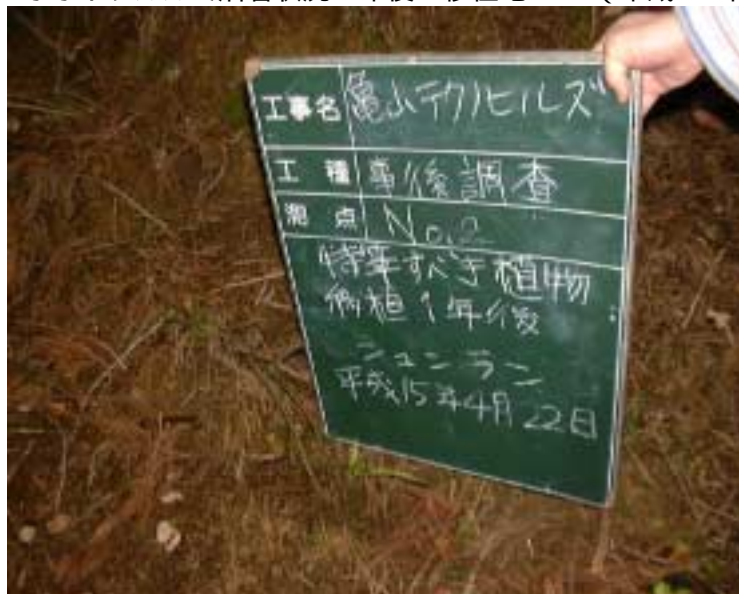
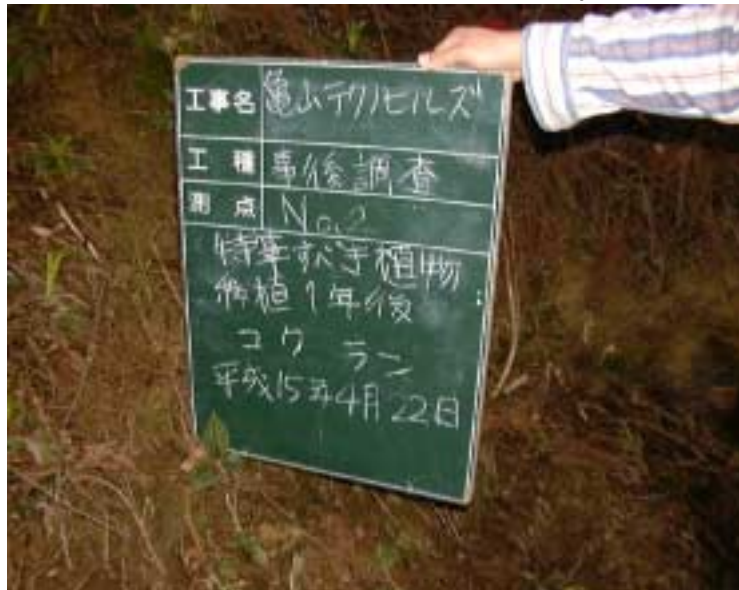
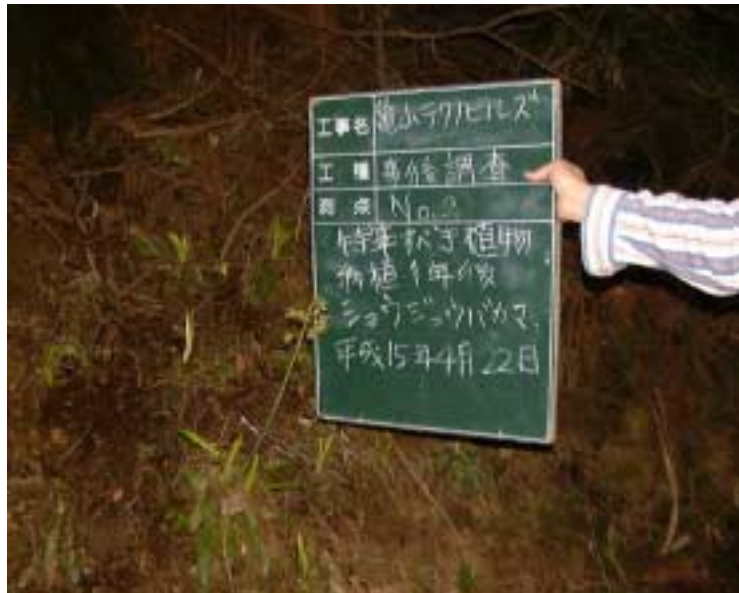
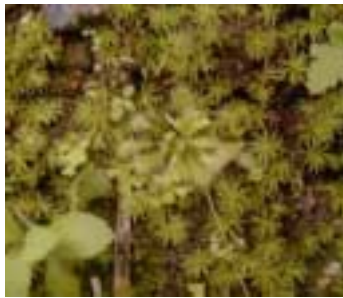
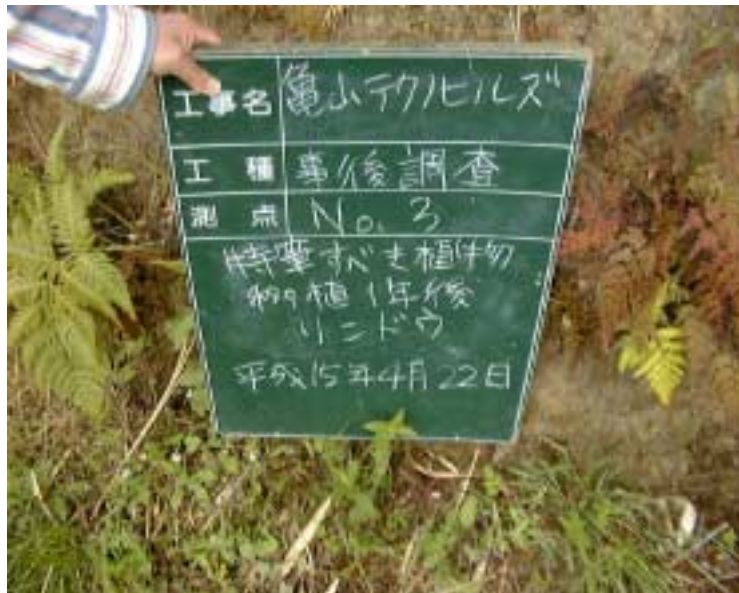
写真3-2 オオイワカガミ活着状況1年後：移植地 No.1（平成15年4月22日）

写真3 - 4 コクラン活着状況1年後：移植地 No.1（平成15年4月22日）

写真3 - 5 ショウジョウバカマ活着状況1年後：移植地 No.1（平成15年4月22日）

写真3 - 6 オオイワカガミ活着状況1年後：移植地 No.2 (平成15年4月22日)

写真3 - 7 シュンラン活着状況1年後：移植地 No.2 (平成15年4月22日)

写真3 - 8 コクラン活着状況1年後：移植地 No.2 (平成15年4月22日)

写真3 - 9 ショウジョウバカマ活着状況1年後：移植地 No.2 (平成15年4月22日)

写真3 - 10 トウカイコモウセンゴケ活着状況1年後：移植地 No.3 (平成15年4月22日)
(8月の別調査時に生育を確認したときの写真)

写真3 - 11 リンドウ活着状況1年後：移植地 No.3 (平成15年4月22日)

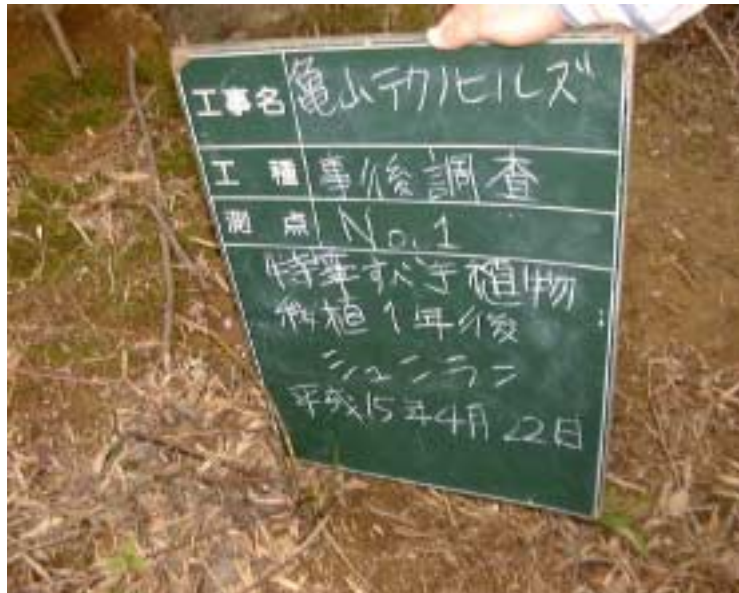
平成 14 年 4 月に移植した種については、シュンランの一部に枯れが、また、ツチアケビの地上部が見られないという状況であったが、その他の種の生育状況は概ね良好であった。

写真3 - 3 シュンラン活着状況1年後：移植地 No.1（平成15年4月22日）

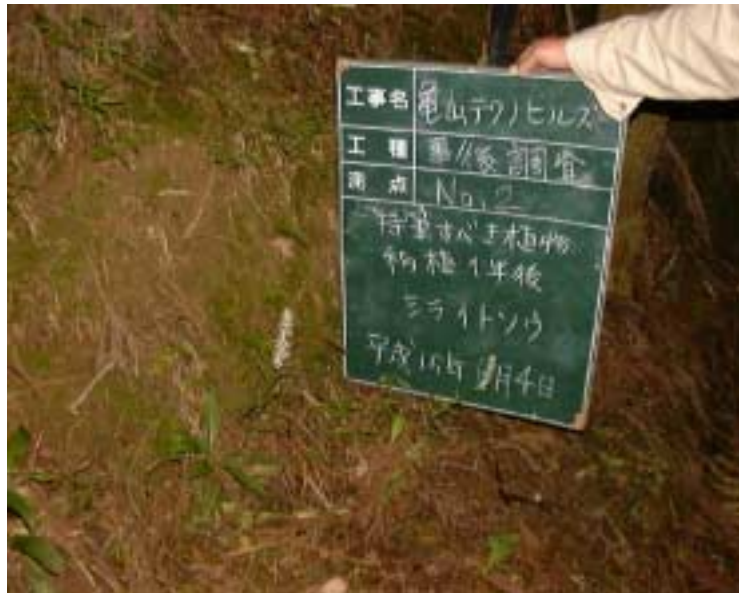
平成 14 年 6 月に移植した種については、シライトソウの生育地が獣等により荒らされ、崩壊していたことから一部消失していたが、残存株の生育は良好であった。その他の種の生育状況も概ね良好であった。

写真3 - 18 シライトソウ活着状況1年後：移植地 No.2（平成15年6月4日）
