ごみ処理施設建設に係る

環境影響評価事後調査報告書

平成 16 年 3 月

対象事業の名称：西部清掃工場施設整備事業（ごみ処理施設建設事業）

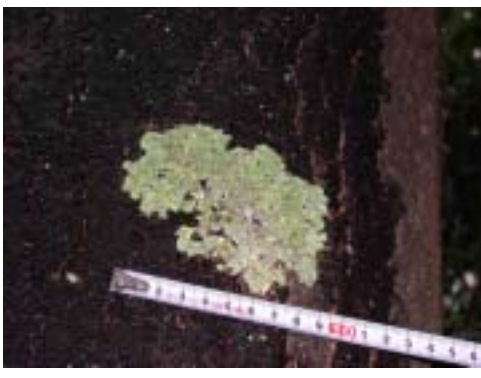
地点No.	生育木	平成15年度調査結果(平成15年10月6日実施)		
UK1	キリ	9.2cm × 10cm	葉状体裏面はつやのある褐色 葉片の崩壊なし 左下1/4が欠けている

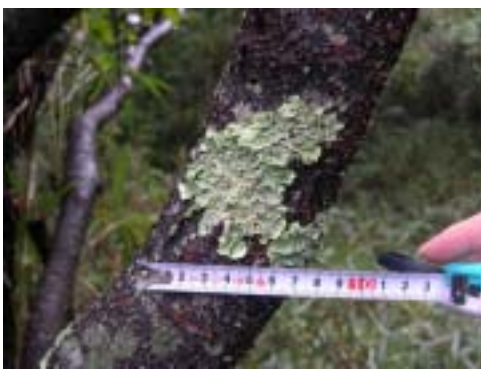
UK2	ソメイヨシノ	5.0cm × 5.0cm	葉状体裏面はつやのある褐色 葉片の崩壊なし 周囲に小ぶりの株が複数見られ、生育環境は良好

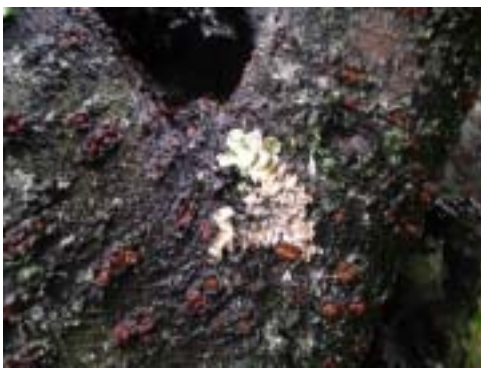
調査の結果、西部クリーンセンター南東側に位置する調査対象株（UK2）の一部について細胞の崩壊及び脱落が見られたものの、その他の調査対象株については良好な生育状況を示していた。

ソメイヨシノ	5.0cm × 3.0cm	葉状体裏面は暗褐色 一部に葉片の欠落が見られる 周辺の小ぶりの株には特に生育の悪化は見られない

平成15年10月に当該調査地域内の調査対象木2地点(平成14年度調査対象木)について実施したウメノキゴケ生育状況確認調査の結果、調査対象株3株のうち2株については良好な生育状況が確認された。また、調査対象株1株については、一部に葉片の欠落がみられたものの、同対象木に生育する他株については特に生育の悪化等は認められなかった。以上の確認状況から本事業の実施による地衣類への影響はないと考えられた。

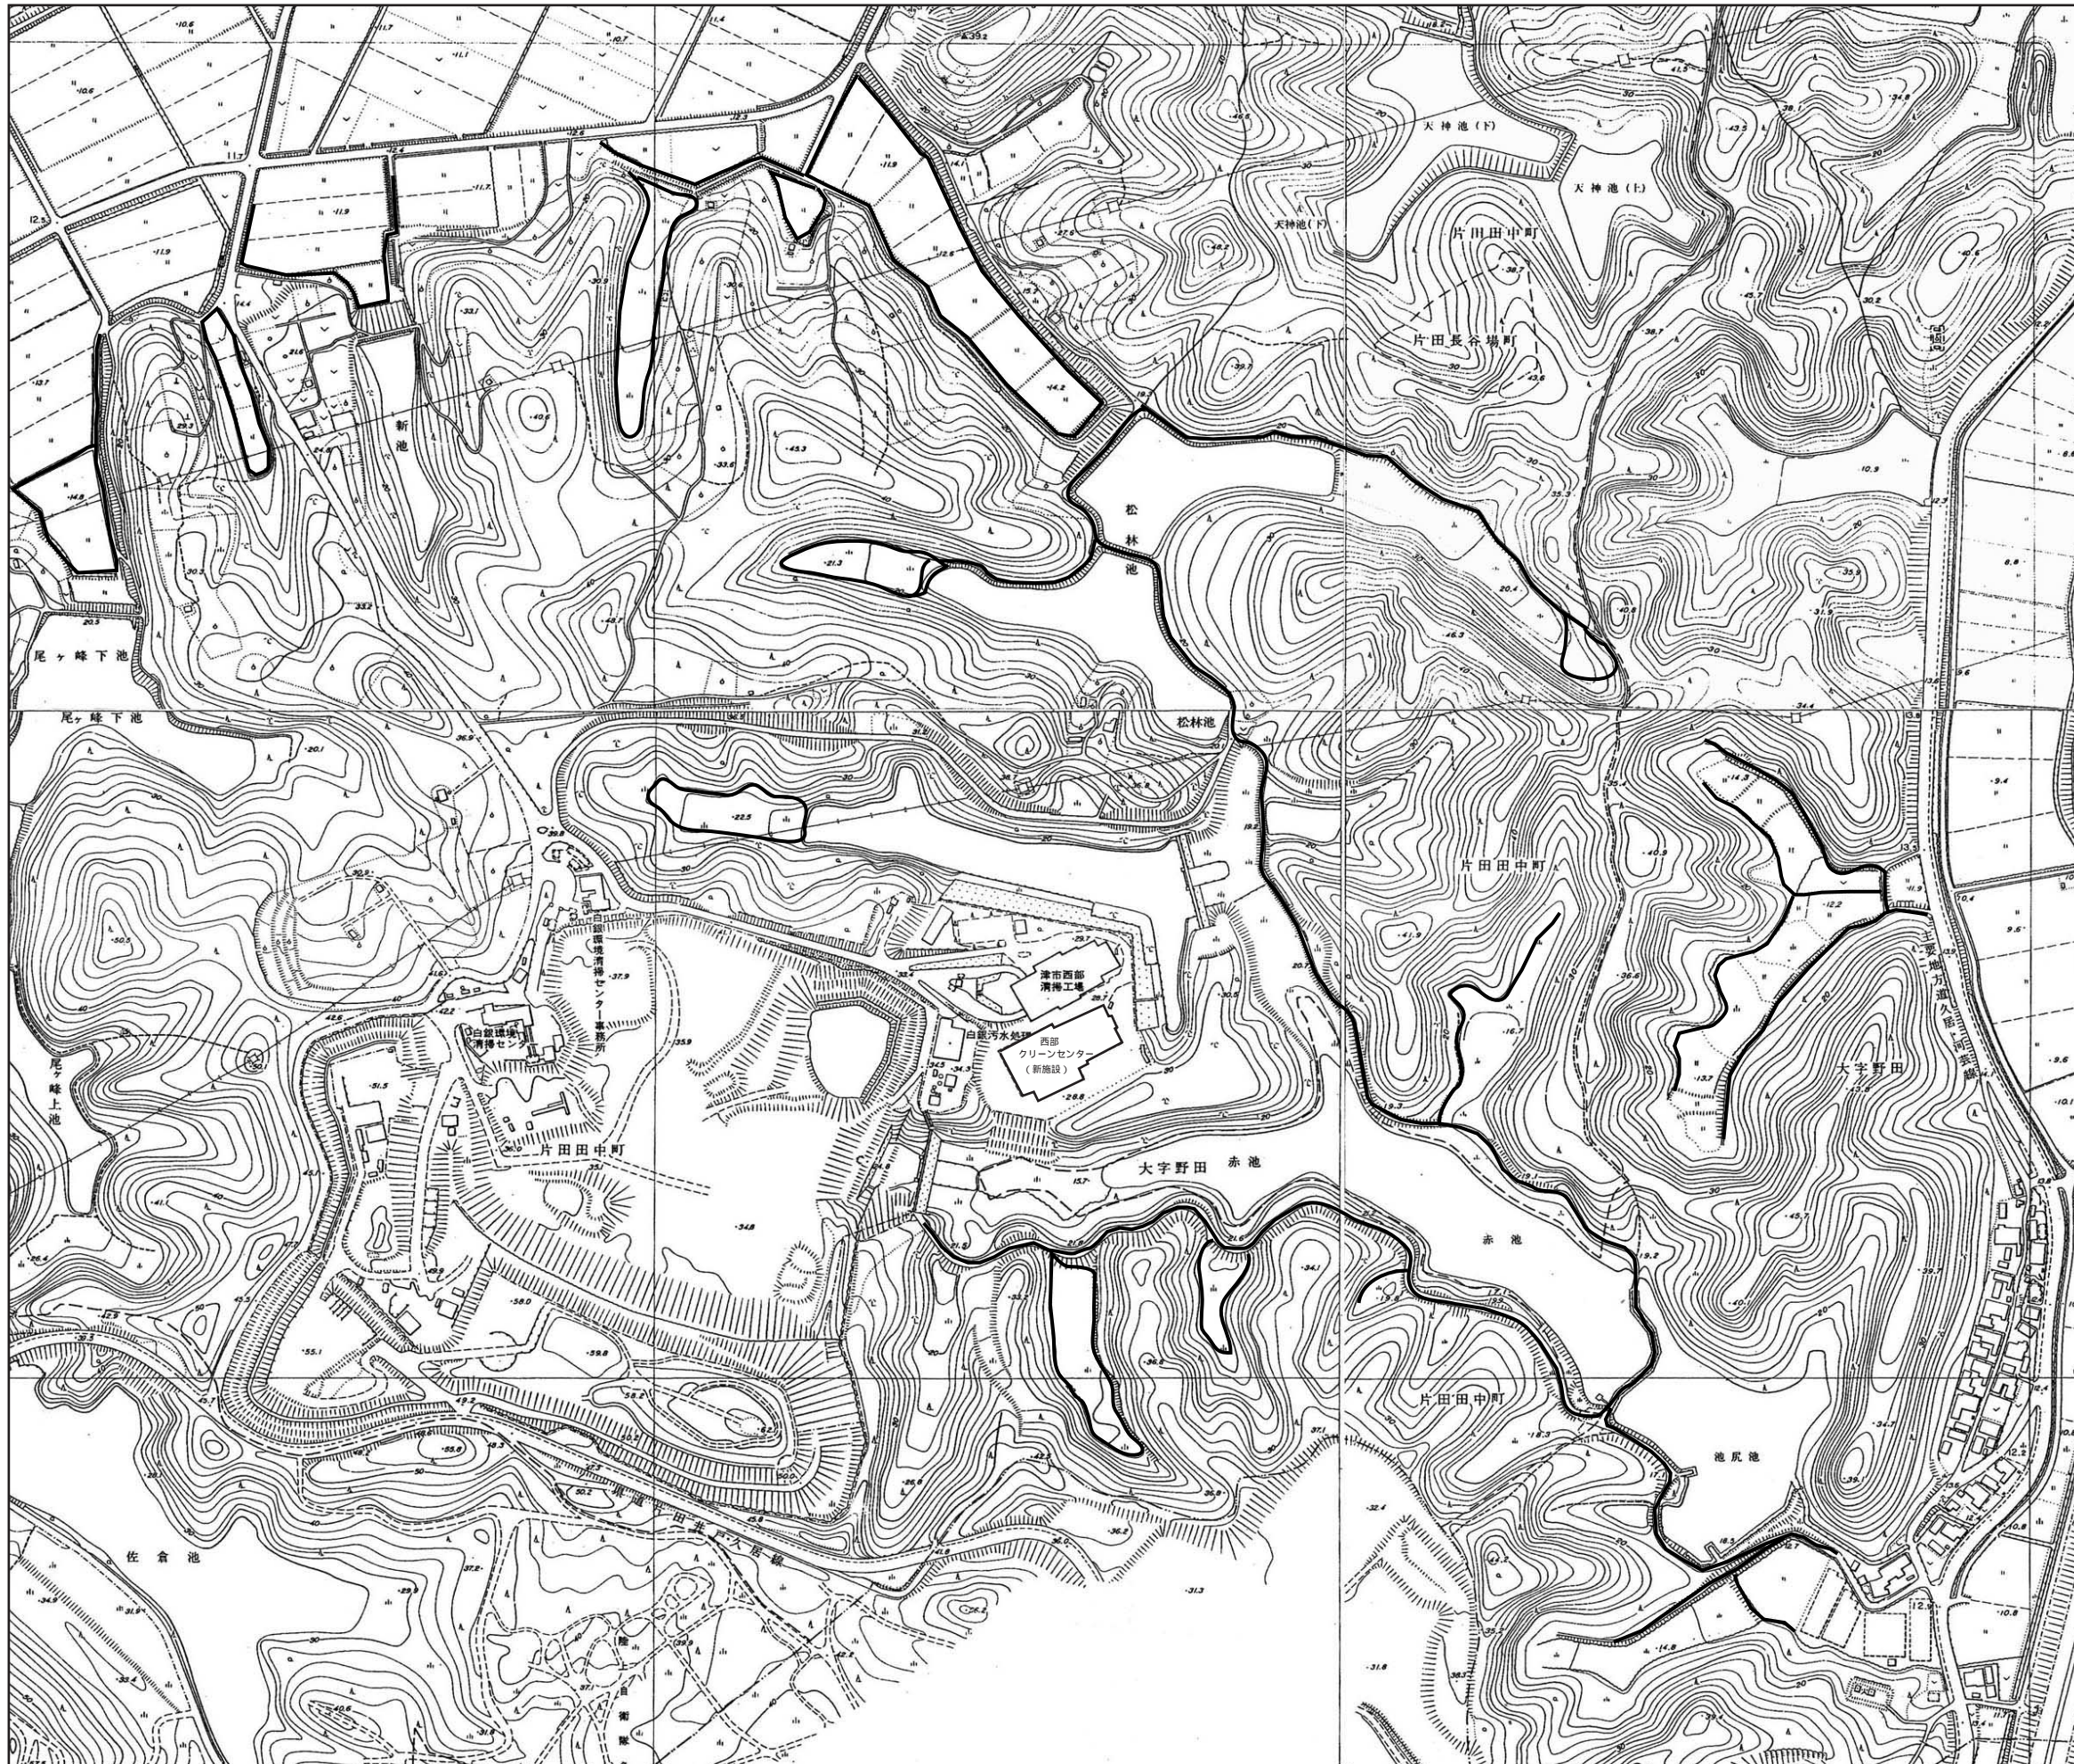
図3-4-1 特筆すべき爬虫類・両生類踏査ルート図

調査は、既存調査結果等から調査対象種の生息の可能性が考えられる地域を中心に踏査し、目視や鳴き声の確認による方法で行った。

踏査ルートを図 3-4-1 に示す。

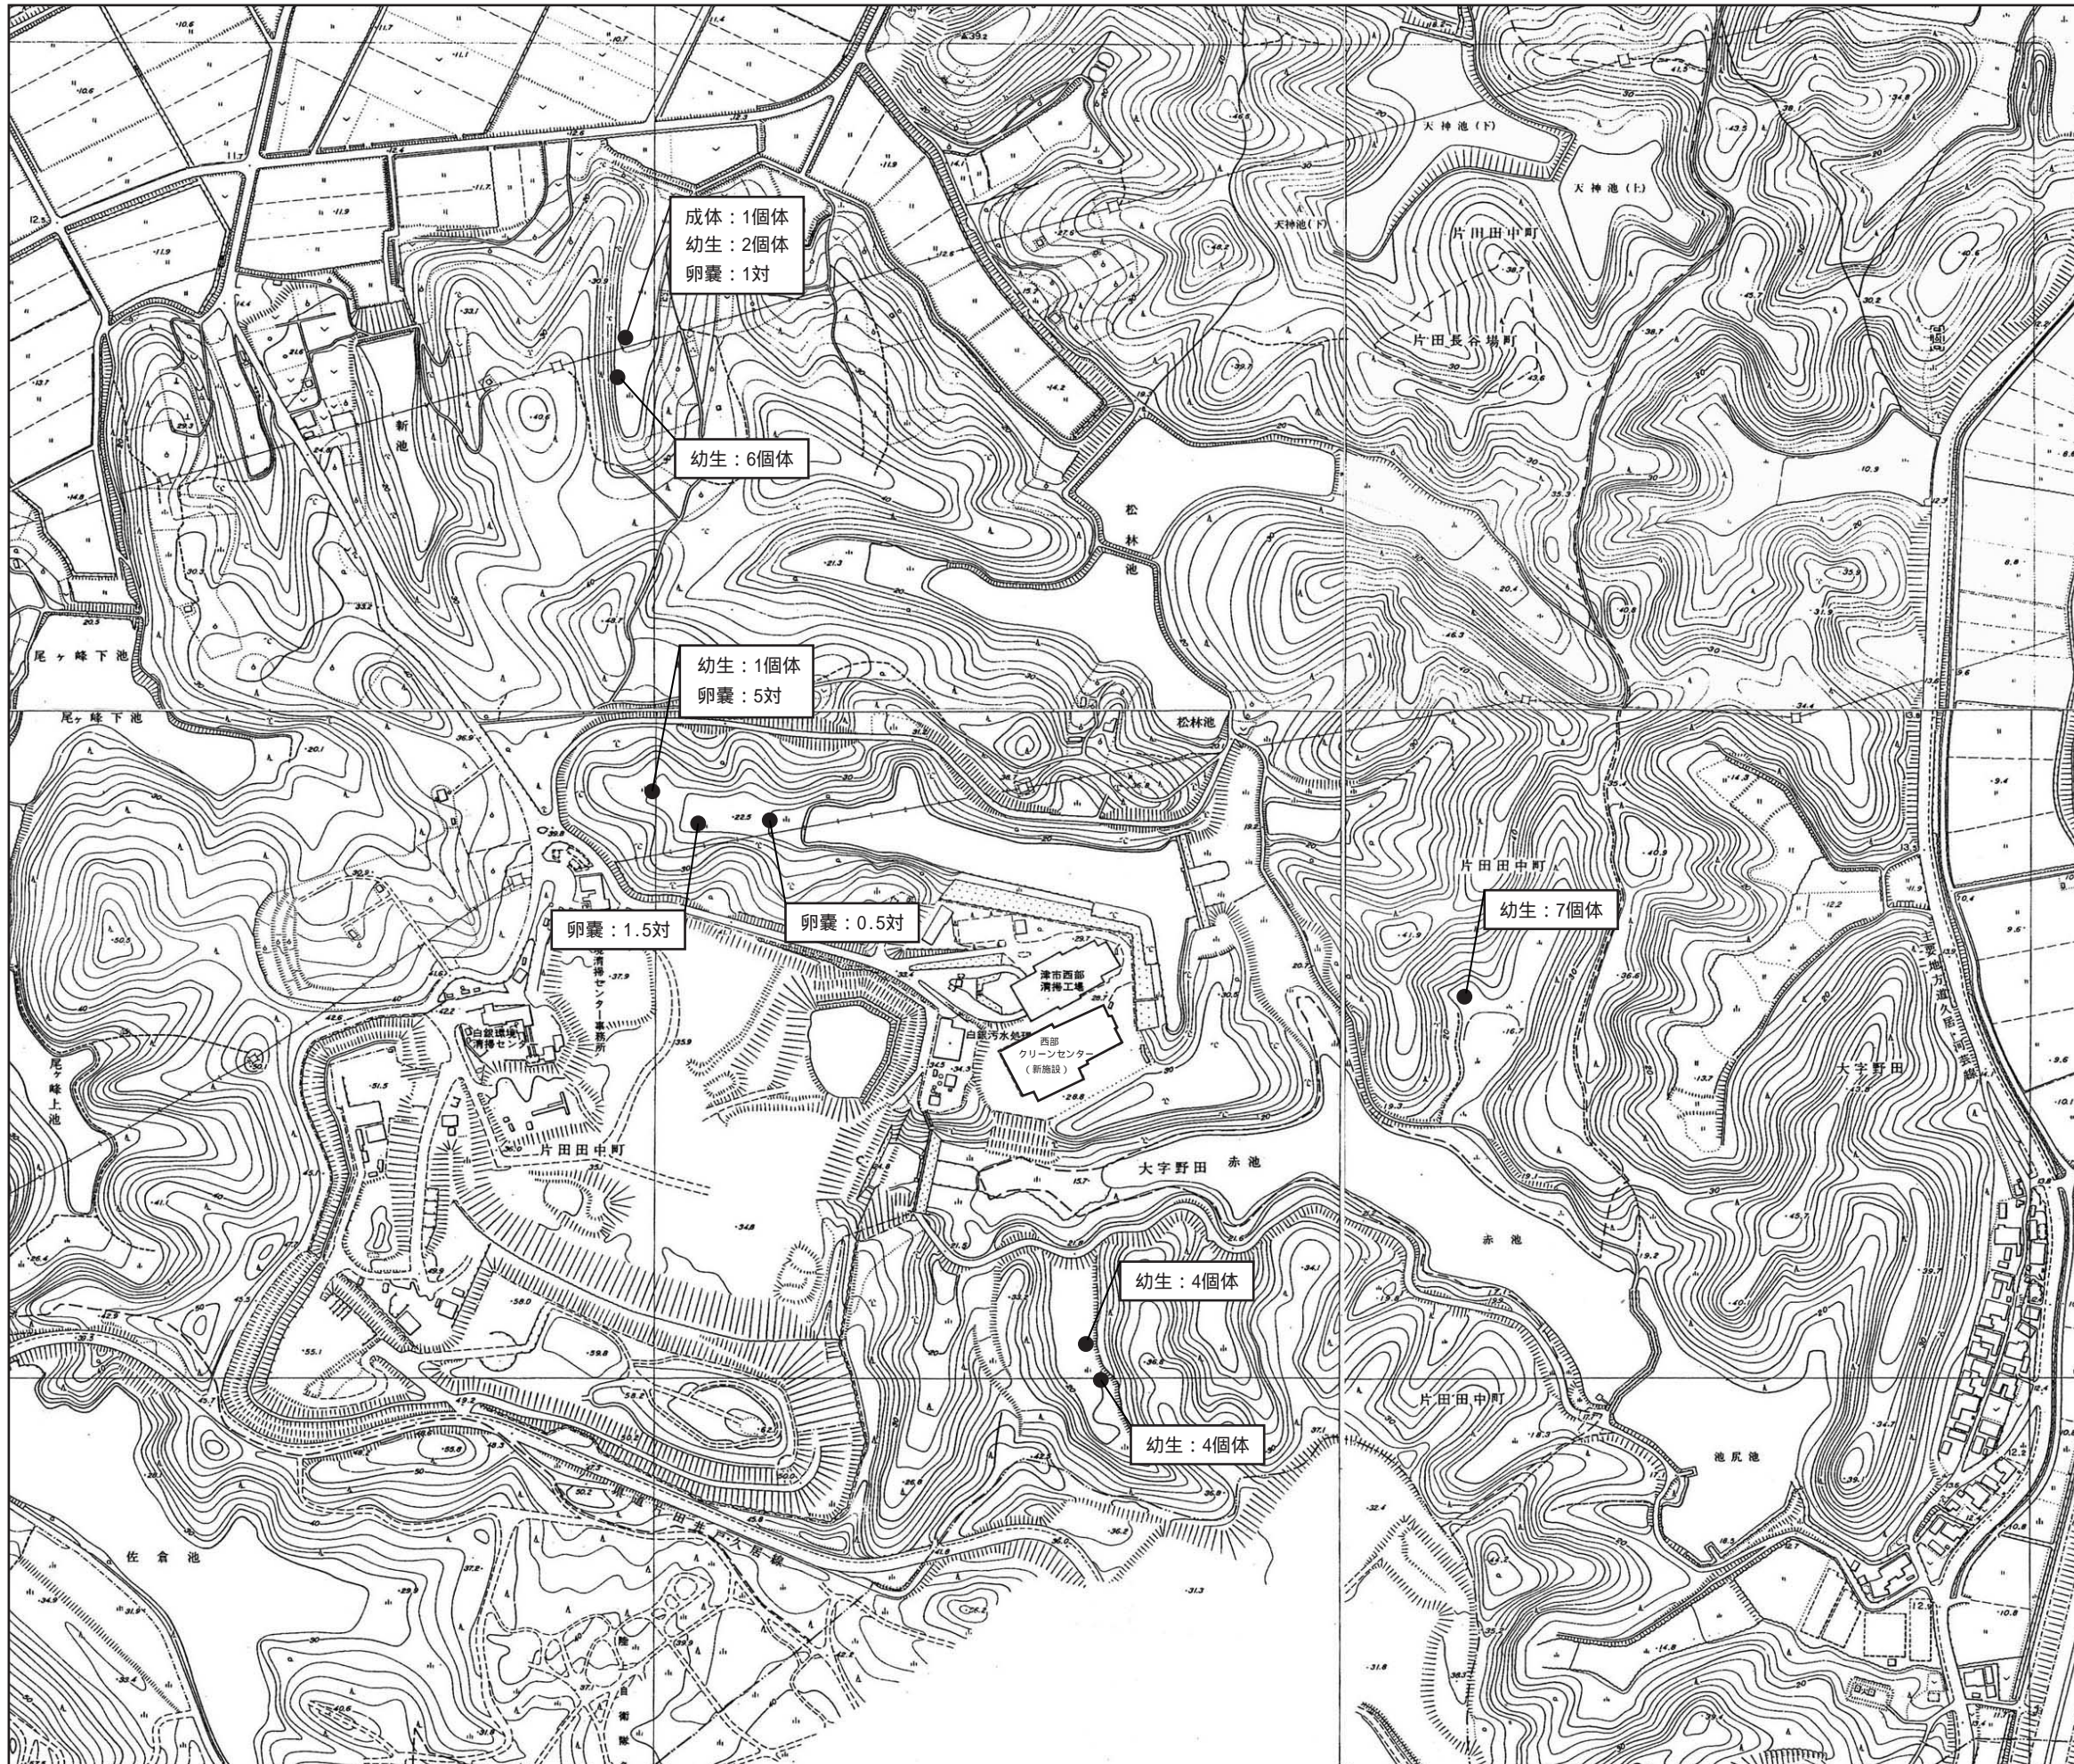
図3-4-2 カスミサンショウウオ確認位置図

今年度調査の結果、調査区域内の池の周辺部や湿地において本種の卵囊、幼生及び成体の生息が確認された。

調査日	確認状況
平成15年4月25日	調査区域内において卵囊、幼生及び成体の生息が確認された。 (卵囊:計8対,幼生:計24個体,成体:1個体)

また、生息確認位置図を図3-4-2～3に、調査状況等を写真3-4-1～6にそれぞれ示す。

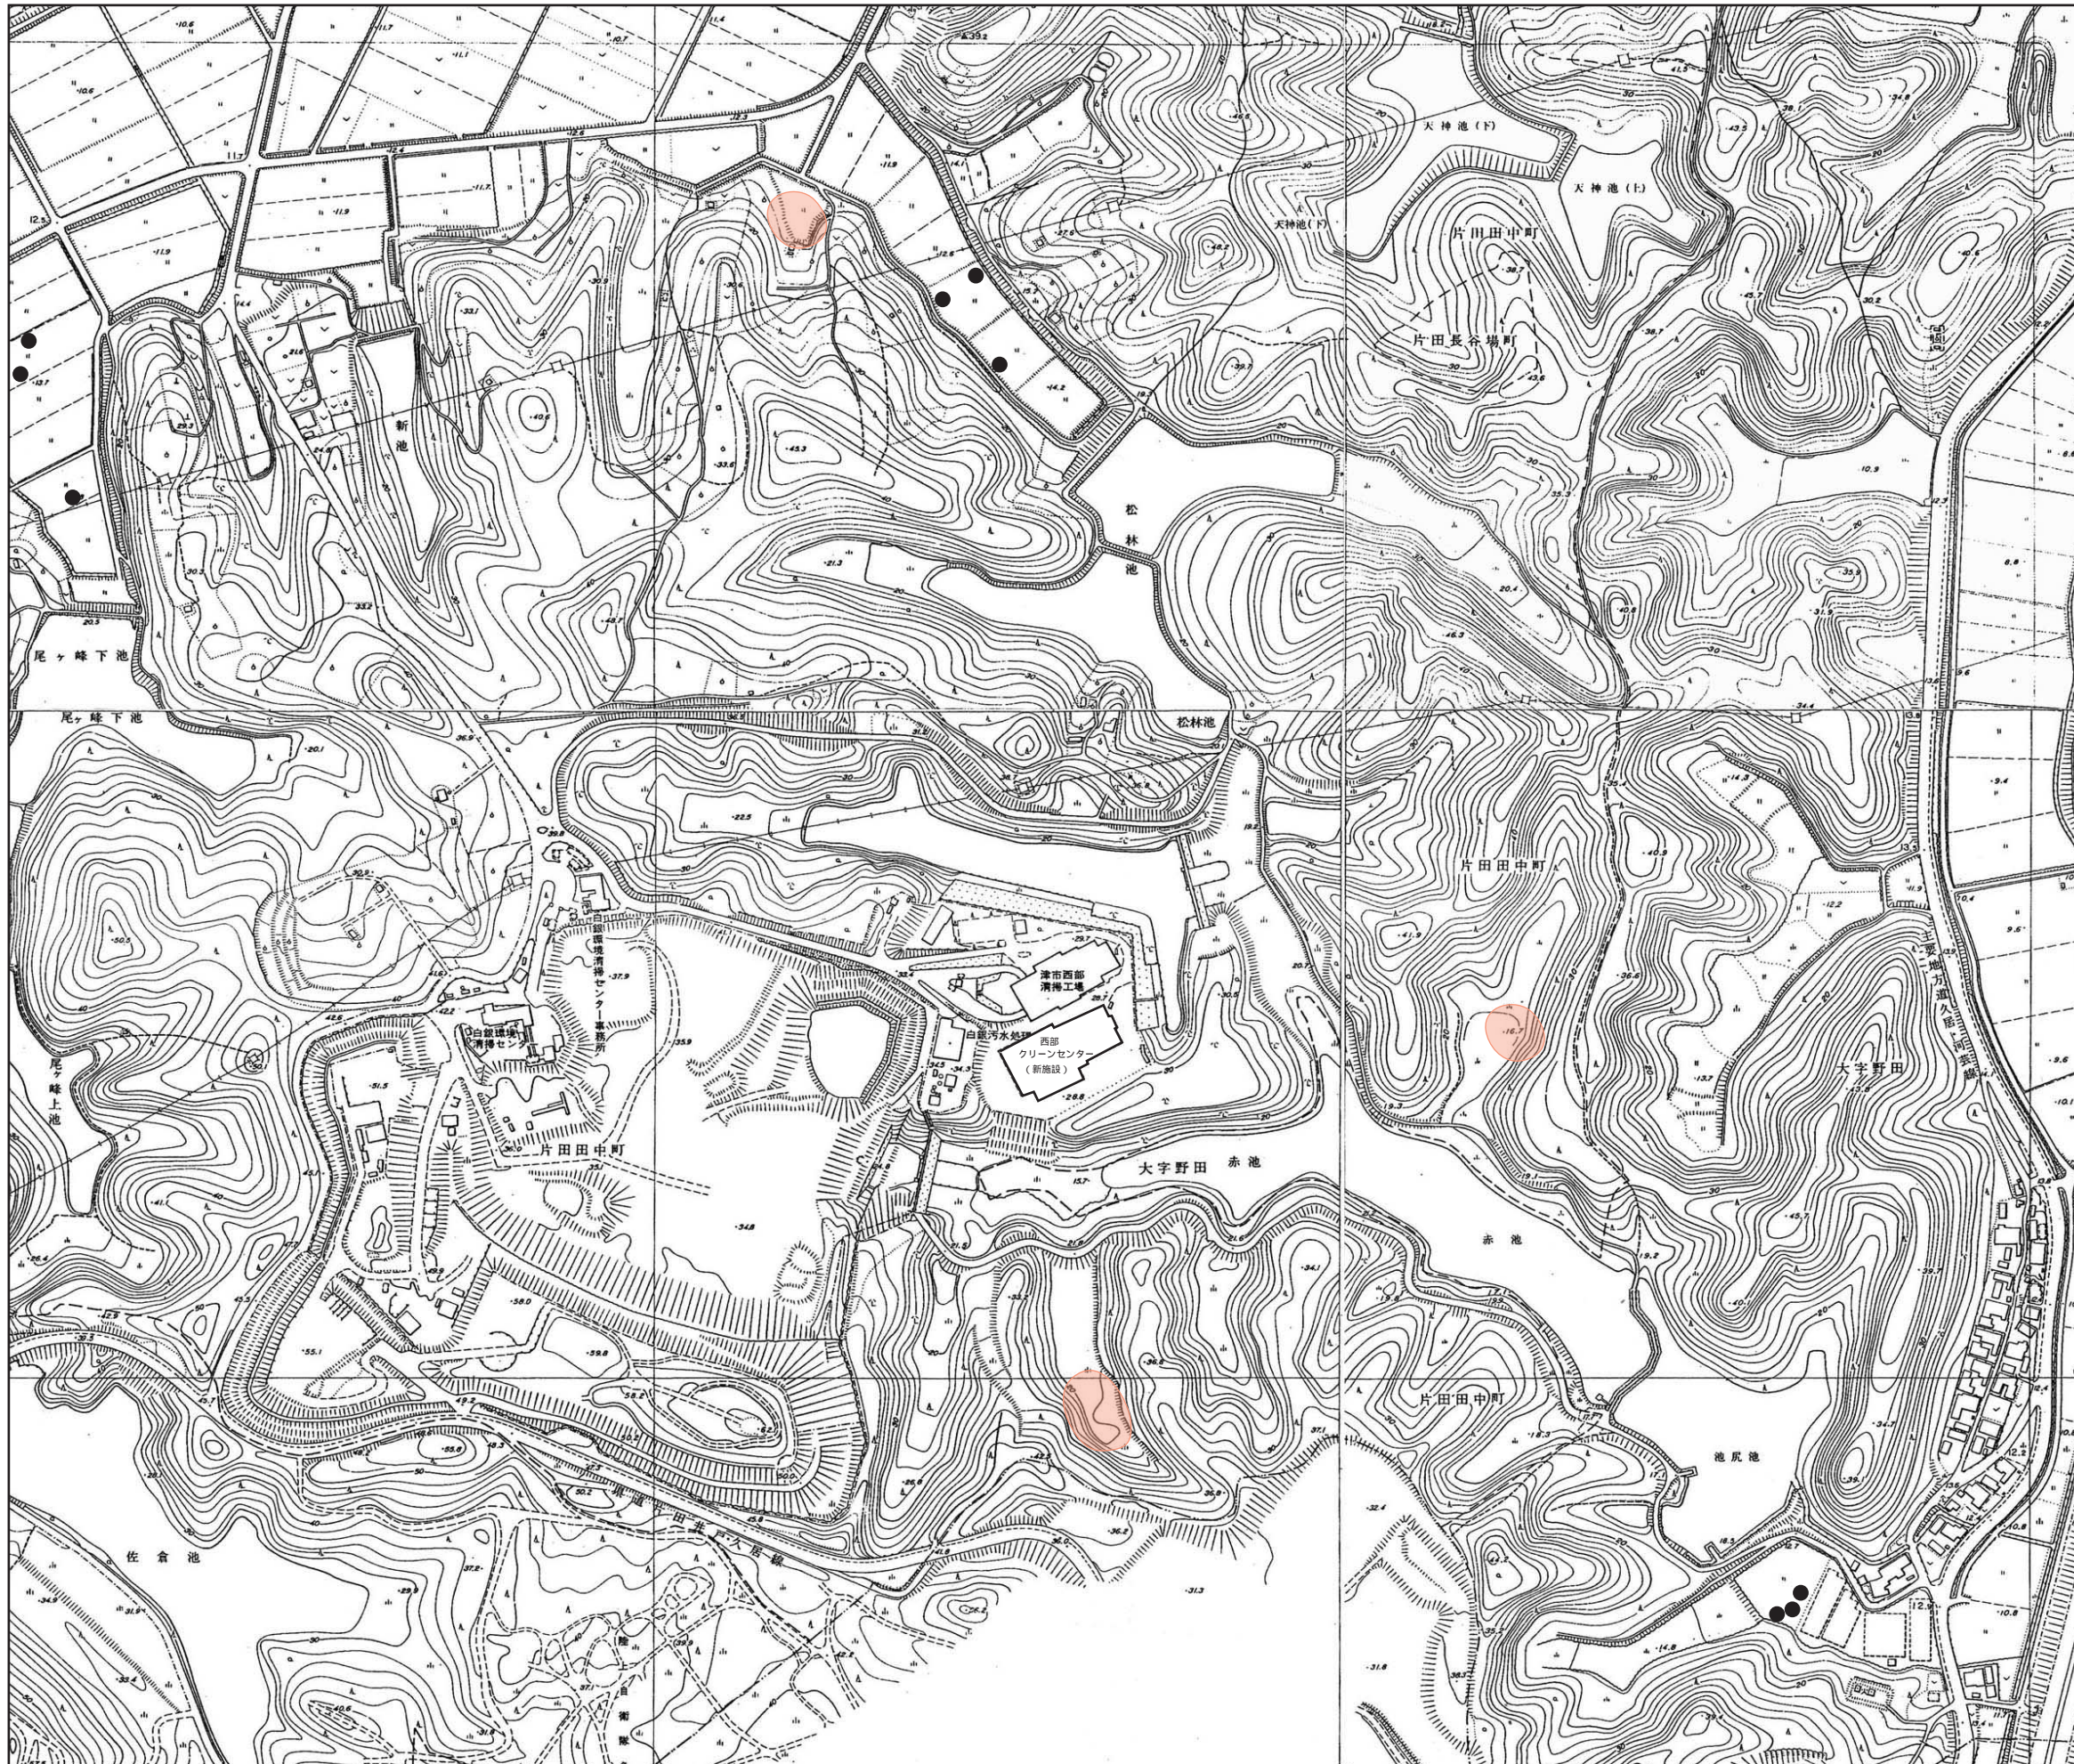
図3-4-3 シュレーゲルアオガエル確認位置図

今年度調査の結果、幼生及び成体が目視確認された。また、広範囲にわたり本種の鳴き声を確認された。

調査日	確認状況
平成15年5月19日	調査区域内において鳴き声、幼生及び成体の生息が確認された。

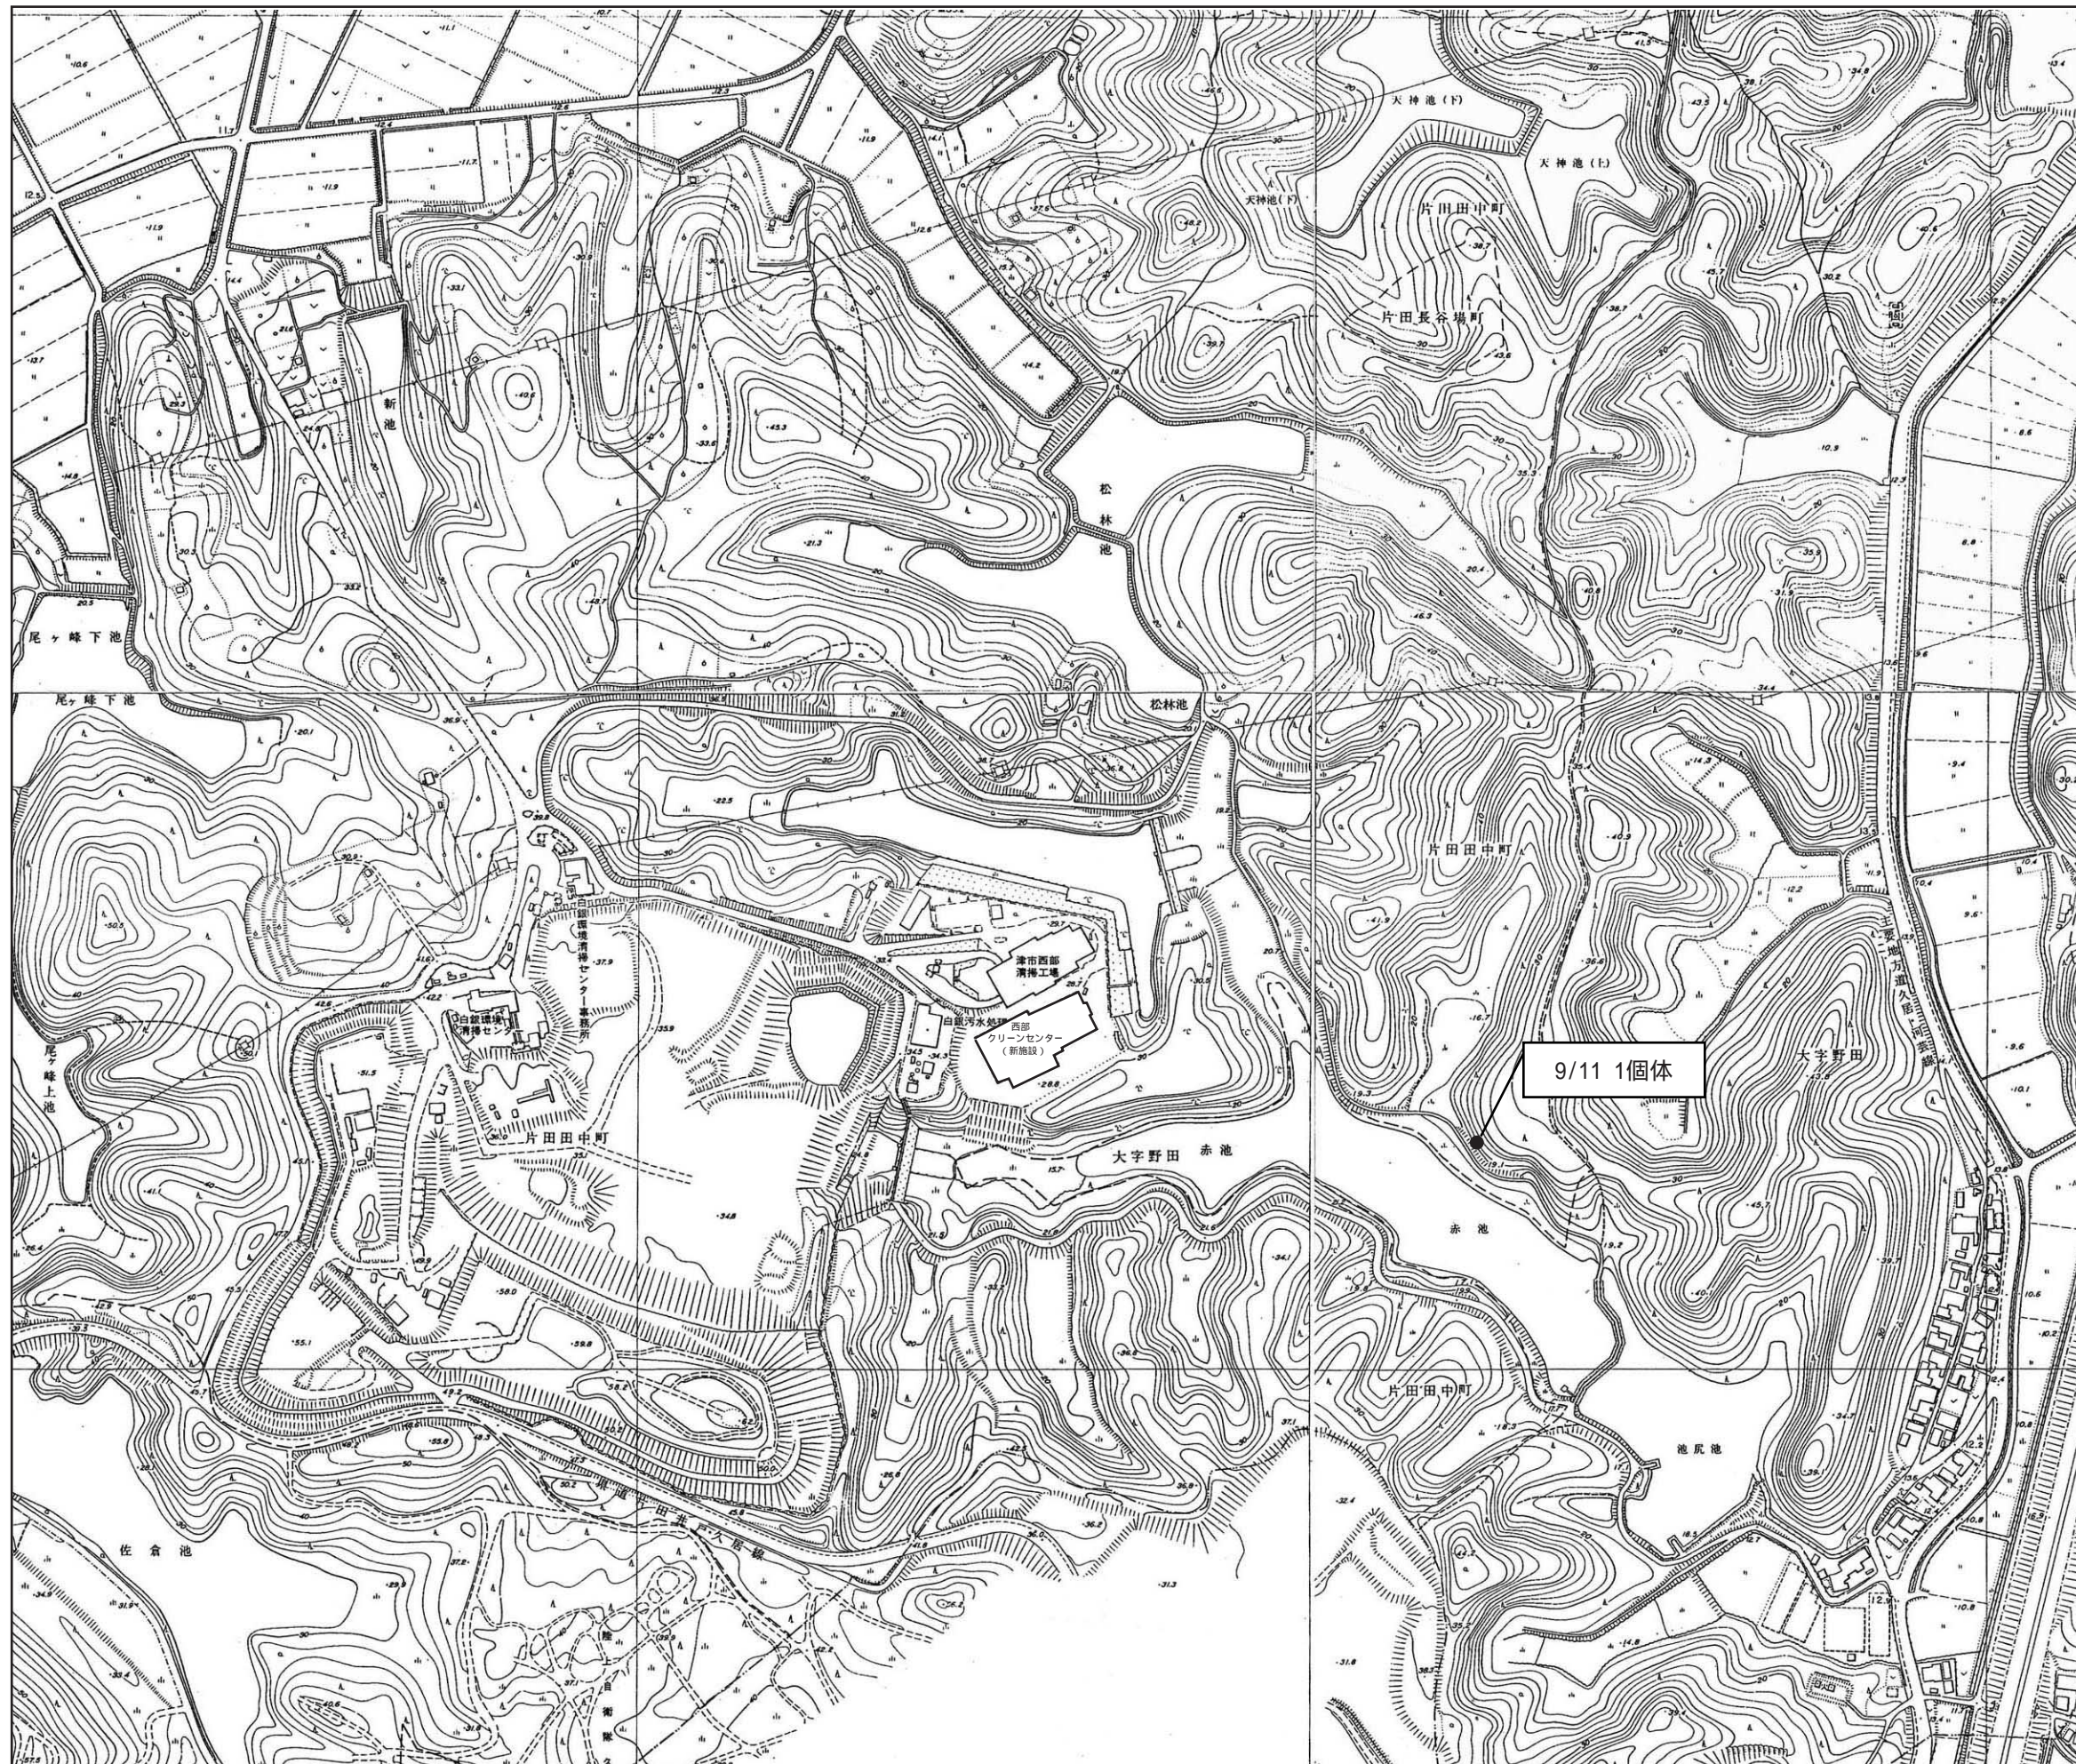
図3-5-4 ウシカメムシ確認位置図

今年度調査の結果、9 月調査時に 1 個体確認された。

調査日	確認状況
平成15年7月11日	確認されなかった。
平成15年9月11日	赤池北側の林道沿いで1個体が確認された。

また、確認位置図を図 3-5-2～5 に、調査状況等を写真 3-5-1～5 にそれぞれ示す。

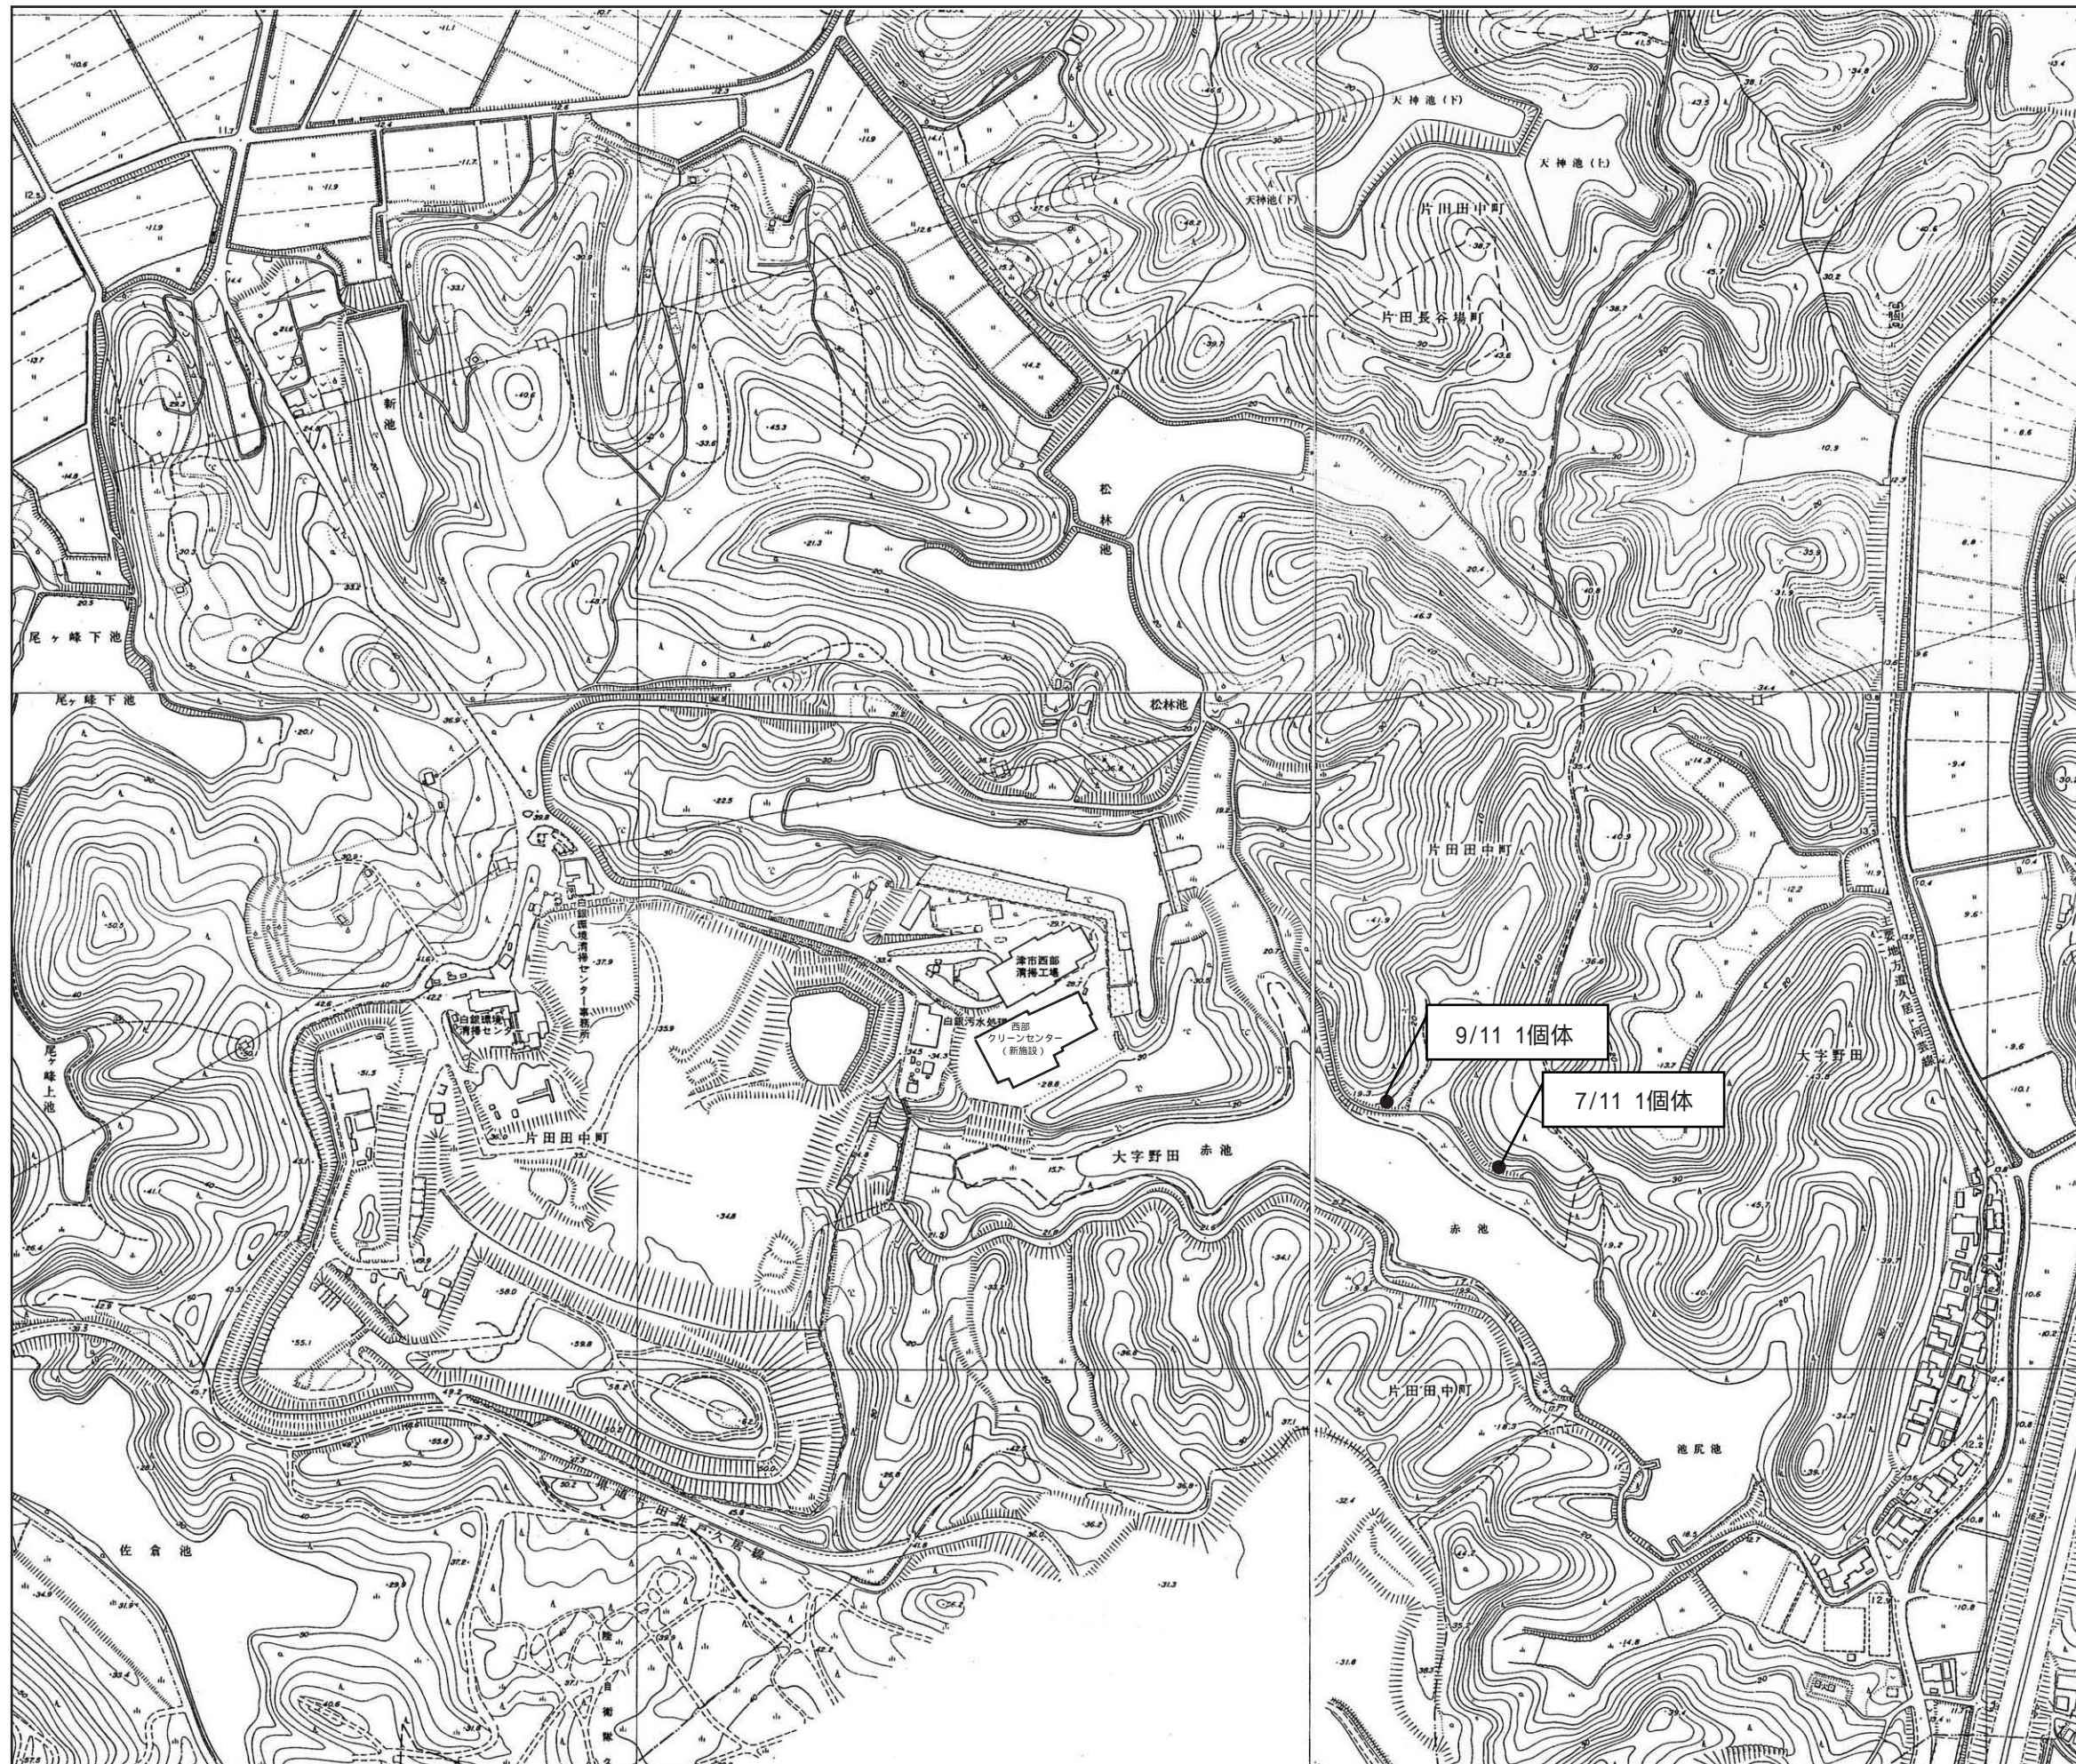
図3-5-5 アミメカゲロウ確認位置図

今年度調査の結果、7 月及び 9 月調査時にそれぞれ 1 個体が確認された。

調査日	確認状況
平成15年7月11日	赤池北側の林道沿いで飛翔中の1個体が確認された。
平成15年9月11日	赤池北側の林道沿いで飛翔中の1個体が確認された。

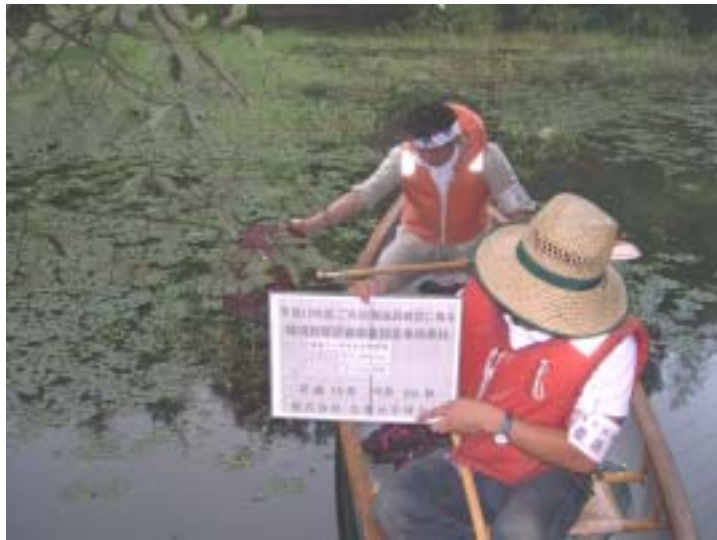
写真 3-6-2 水生生物調査状況(かごわな設置)

早朝、各調査地点(計 25 地点:図 3-6-1 参照)に「かごわな」(さなぎ粉と練り餌を混合した餌を投入)を設置し、カワバタモロコを捕獲した。捕獲した個体は、体長を計測後、標識(鱗切り)を実施し、同じ地点に放流した。

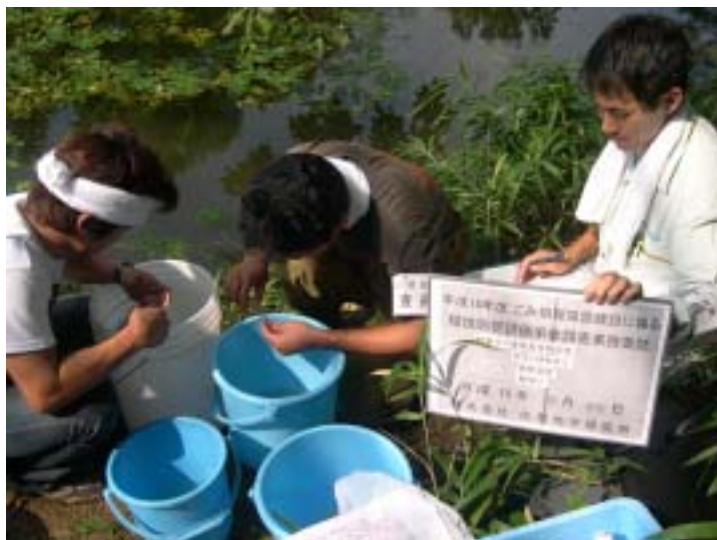
写真 3-6-3 水生生物調査状況(魚体測定・鱗切り)

前日と同様の方法で「かごわな」を同地点、同時刻に設置し再捕獲調査を実施した。捕獲した個体は、体長を計測後、標識の有無を計数して放流した。
