杜 の 街 開 発 事 業
に 係 る 事 後 調 査 報 告 書
(期 工 事 区 域 : 供 用 後)
(期 工 事 区 域 : 工 事 中)

平 成 2 2 年 3 月

三 交 不 動 産 株 式 会 社

名 称：杜の街開発事業（旧名称：河芸グリーンガーデン複合開発事業）
実施場所：三重県津市河芸町杜の街地内
規 模：総事業面積 1,193,186 m²

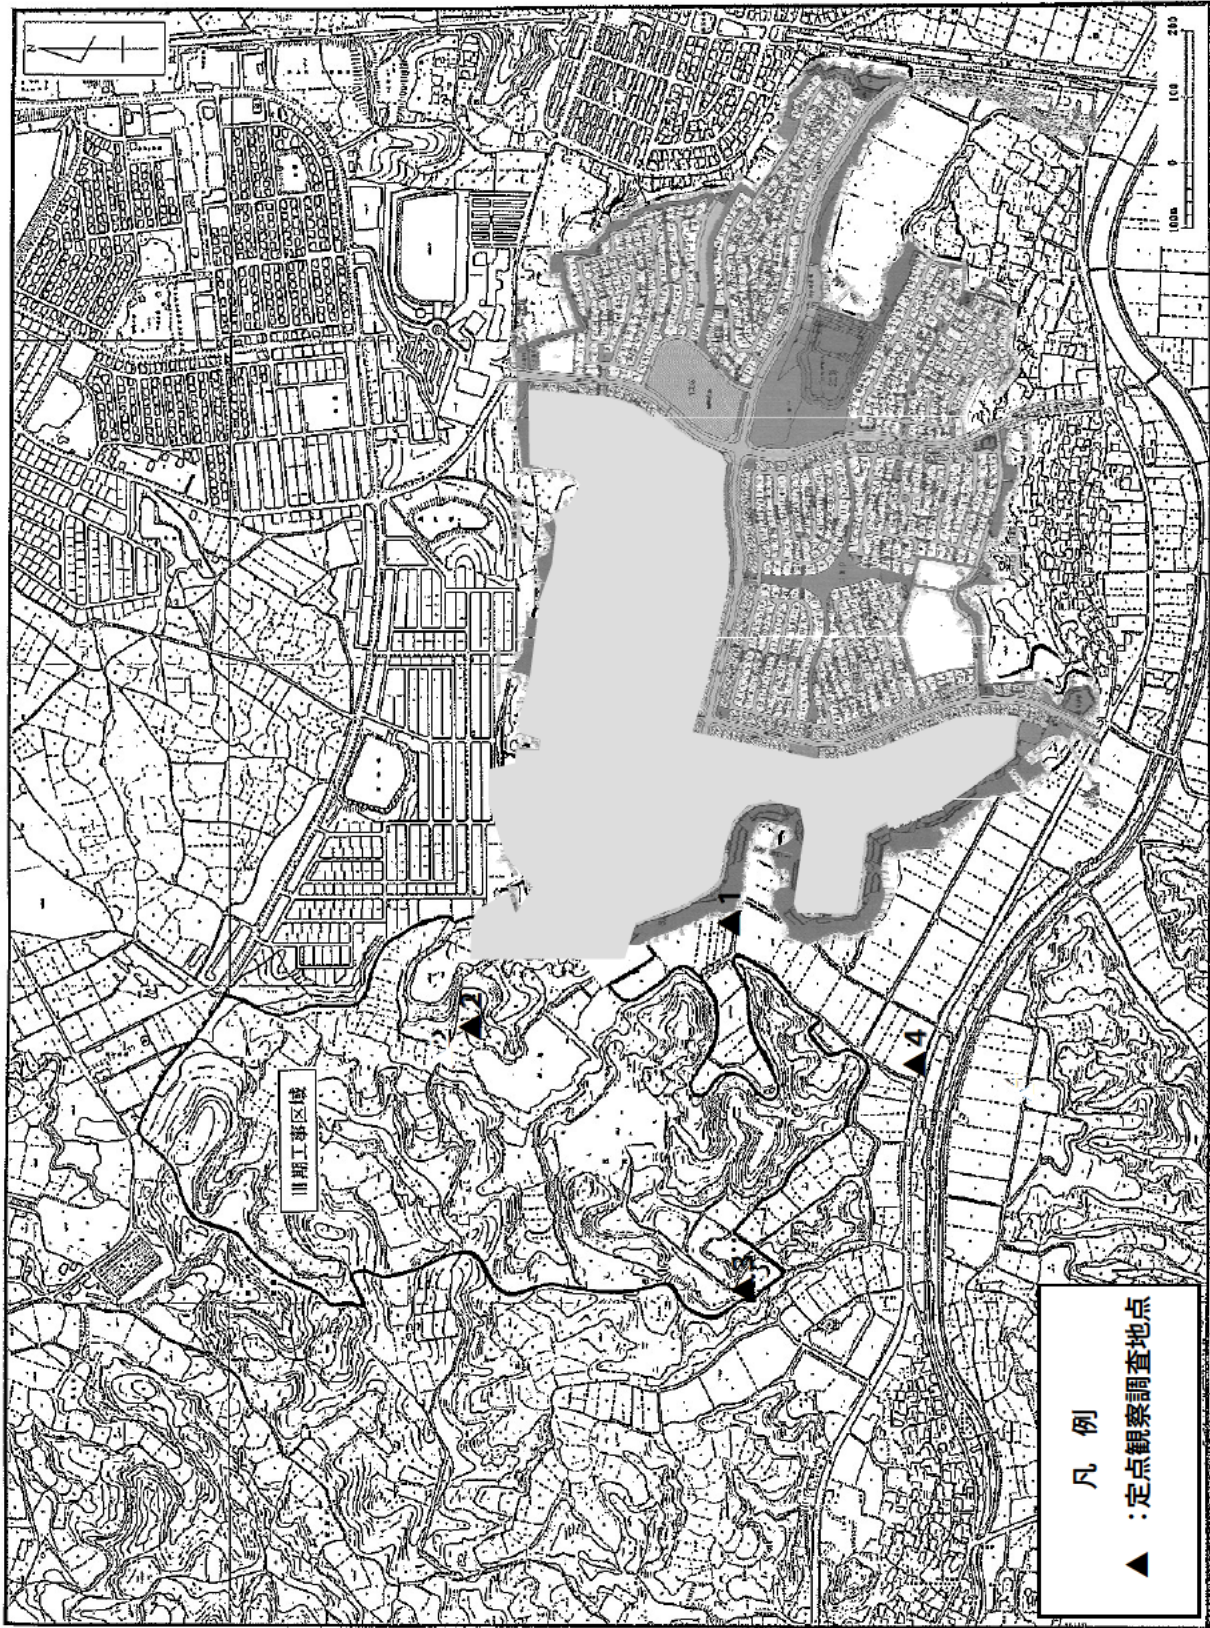
図4-1-1-1 オオタ力等調査地点

調査定点は図 4 - 1 - 1 に示したとおりである。

事業区域を広く眺望できる 4 地点を選定し、事業区域及び事業区域周辺における飛翔等の出現状況を記録した。
