3.3 動物相の事後調査

3.4 ヨシ原保全基礎調査

4. まとめと今後の課題

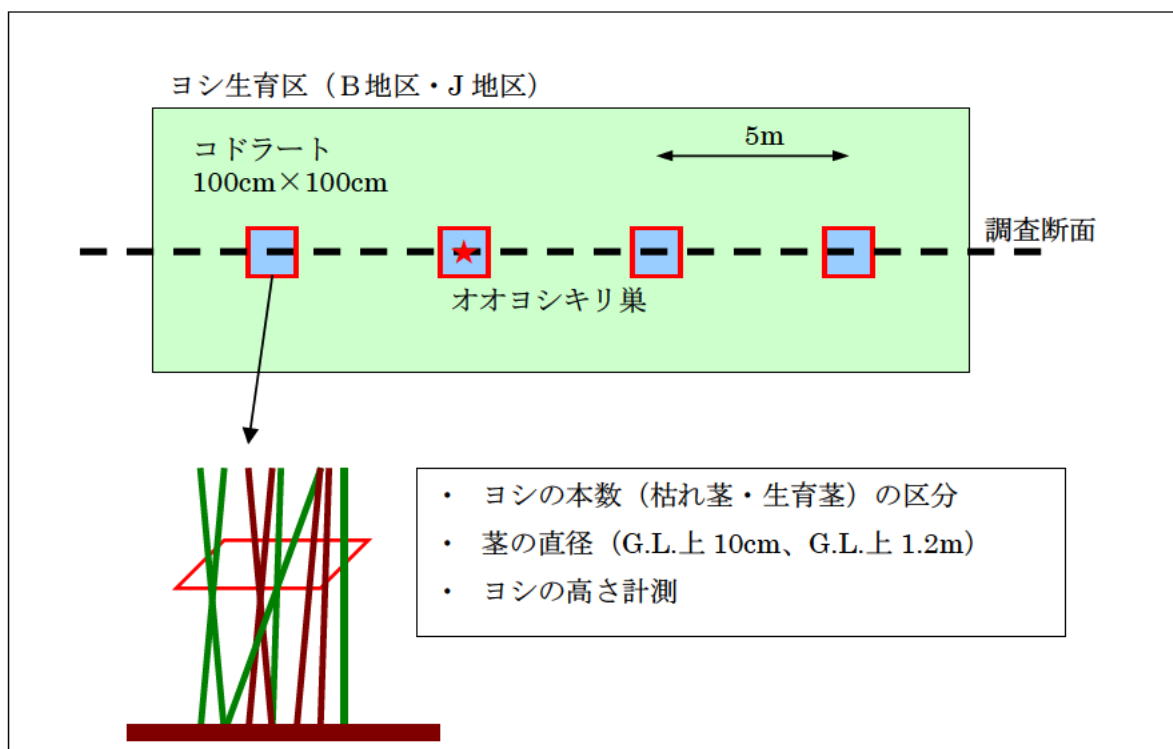
図 3-68 ヨシ生育状況調査

特筆すべき動物であるオオヨシキリの生息に適したヨシの条件を確認するため、調査対象箇所においてヨシの健全度を確認した。ヨシの生育地区毎に調査断面を設定し、5mおきに100cm×100cmのコドラートを設けた上で、ヨシの本数(枯れ茎・生育茎)、高さ、直径(G.L.上10cm および G.L.上1.2m)を計測した。なお、オオヨシキリの営巣跡確認場所が判明している地区においては、断面上に巣位置のコドラートを含むように設定した。

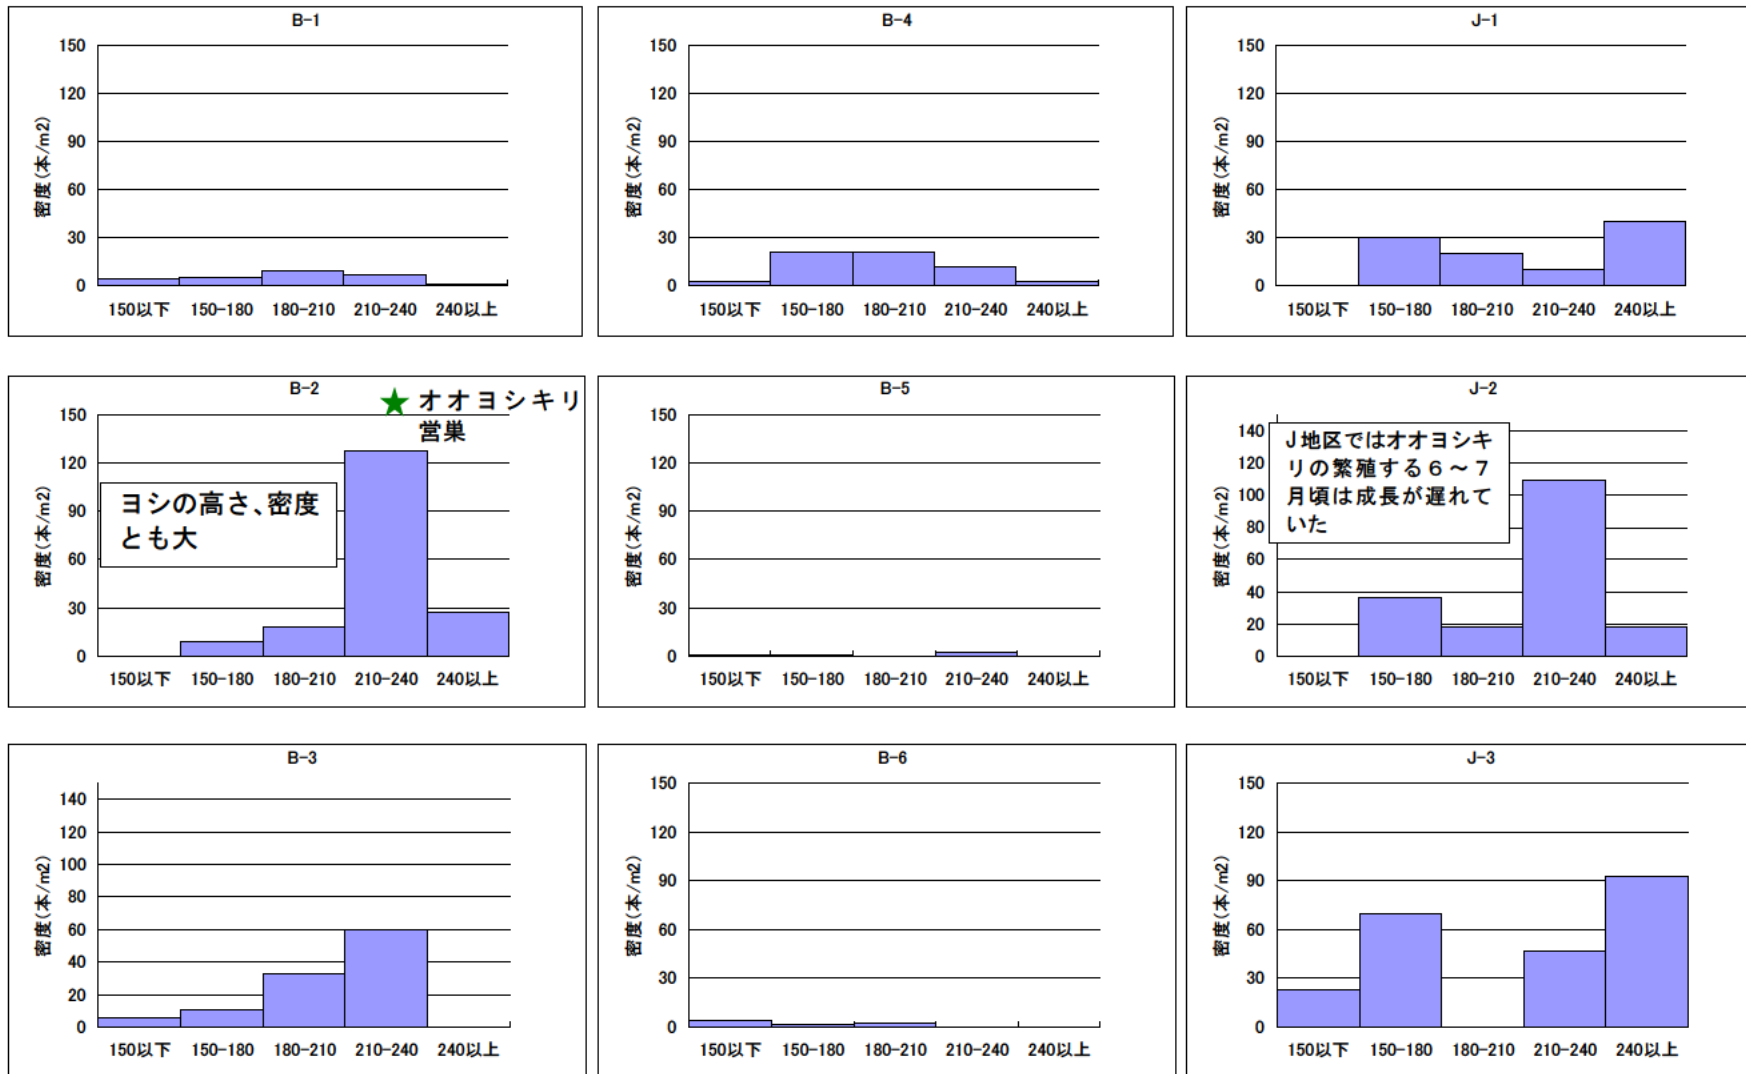
図 3-73 ヨシの高さ別密度分布

ヨシ健全度調査結果を表 3-73、図 3-73及び図 3-74に示す。図 3-73及び図 3-74では、ヨシの調査結果より調査本数を密度に換算して表示した。また、調査時に生育していたヨシは秋になって芽吹いたものとみられたため、オオヨシキリが営巣する時期に生育していたと考えられる枯れヨシについて集計を行った。

B 地区についてみると、ヨシの密度は 4~182 本/m²の範囲にあり、B-2 で最も密度が高く、平均高さは 138~224cm の範囲にあり B-2 で最も高く、平均太さは 4.16~6.02mm の範囲にあり B-2 で最も太くなっていた。

J 地区についてみると、ヨシの密度は 101~232 本/m²の範囲にあり、J-3 で最も密度が高く、平均高さは 211~223cm の範囲にあり J-1 で最も高く、平均太さは 5.09~5.22mm の範囲にあり J-3 で最も太くなっていた。

高さ 2m 以上のヨシが 100 本/m²以上の密度で生育している。

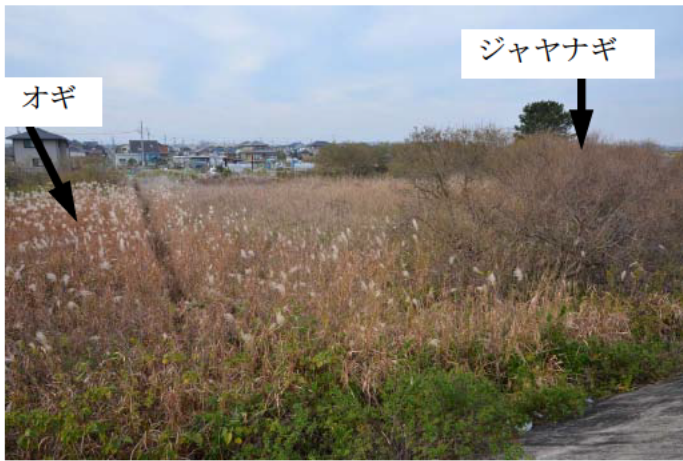
B 地区にオギやジャヤナギが侵入している
（11月29日撮影）

B 地区ではヨシ群落の成立する水位の条件は、地盤の下 30cm より高いこととなっていると考えられ、水位の高さが地盤より概ね 30cm 以上低くなると、ヨシ原にヤナギやオギが侵入し、ヨシ群落が衰退している。また、J 地区では水位が地盤よりも高くなっている箇所があり、冠水している範囲ではヨシの生育密度が明らかに低いことからみて、冠水する状況ではヨシの生育に適さないと考えられる。
