中勢北部サイエンスシティ第1期事業計画  
に係る事後調査報告書

〈平成24年度〉

平成25年 3月

津 市

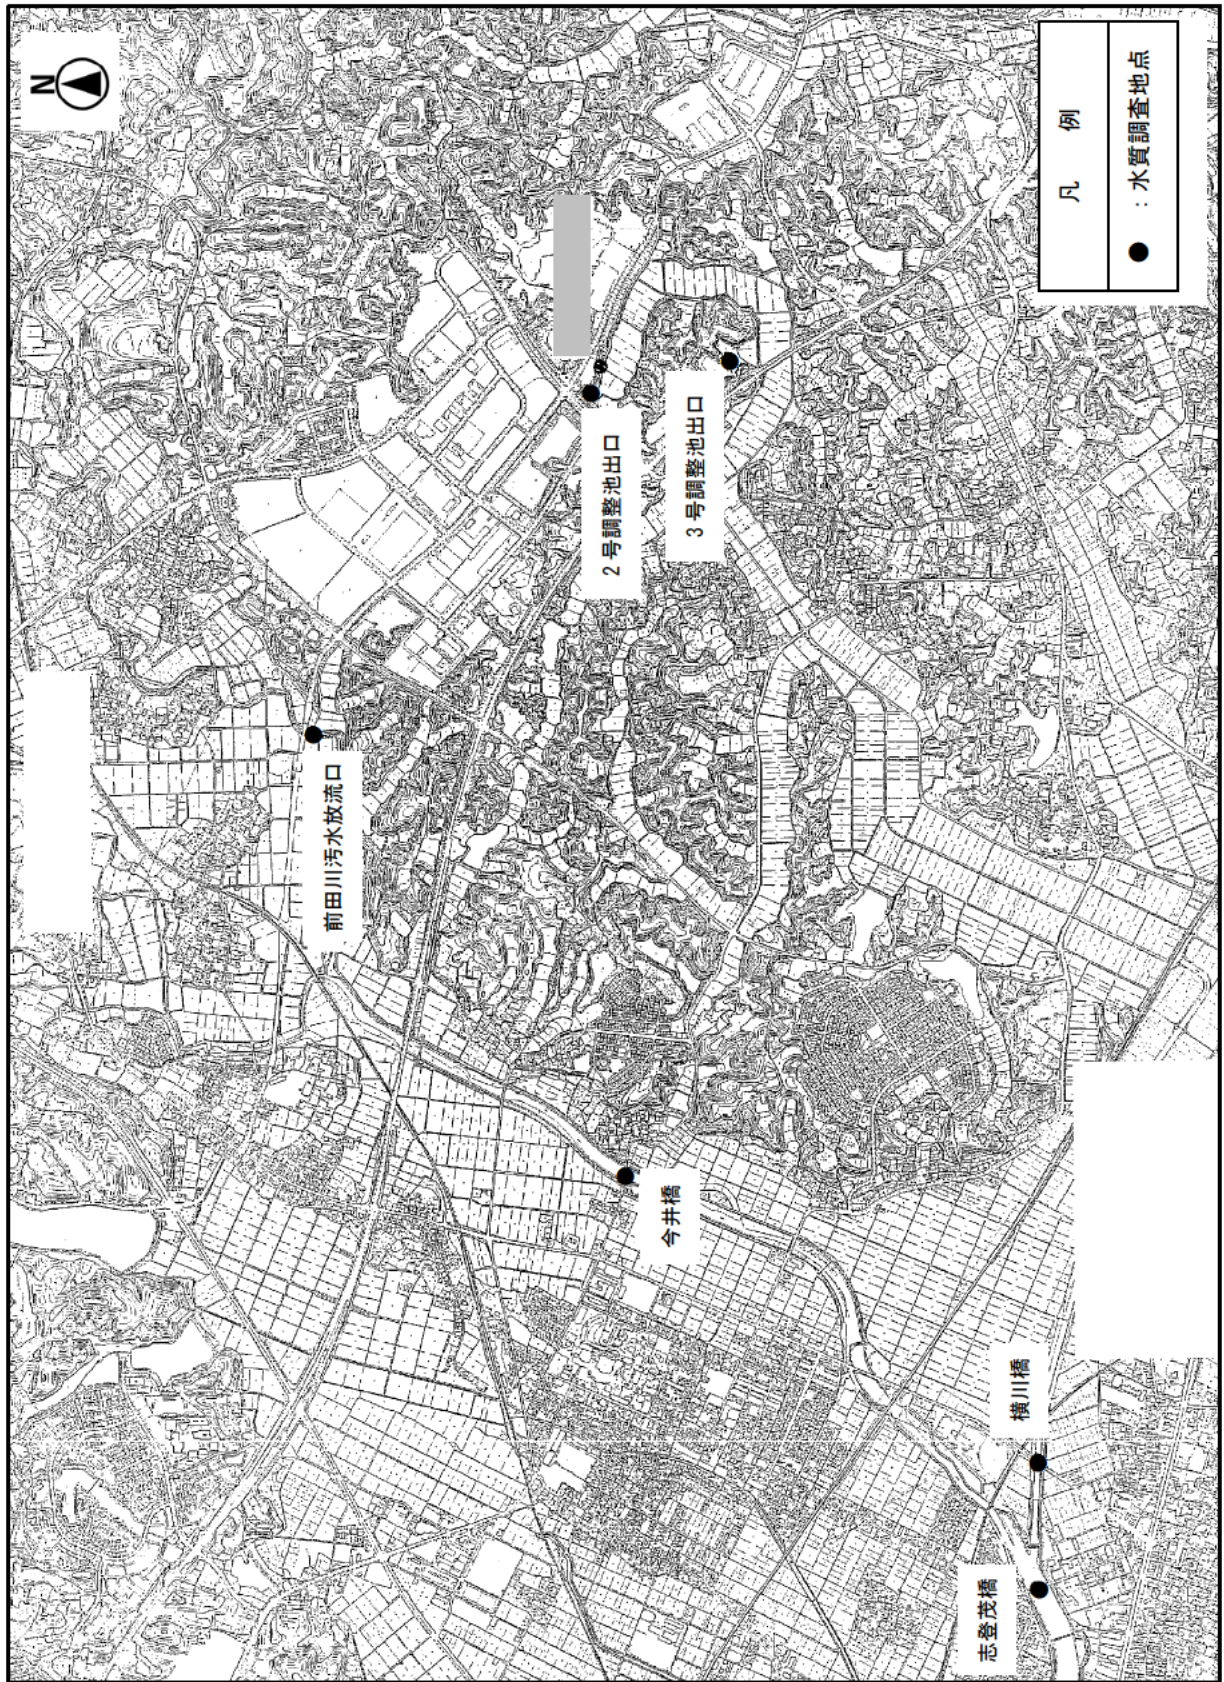
図 4-1-1 水質調査地点

水質調査の調査位置は、図 4-1-1 に示したとおりである。

濁水調査は、2号調整池出口、志登茂川（志登茂橋）、2号調整池出口及び横川（横川橋）の4地点で、供用後に係る水質調査は、志登茂川（今井橋付近）の1地点で実施した。

なお、供用後に係る水質調査では、参考として前田川汚水放流口付近においても調査を実施した。
