中勢沿岸流域下水道（志登茂川処理区）
浄化センター設置に伴う工事中における
事後調査報告書

平成 26 年 3 月

三 重 県

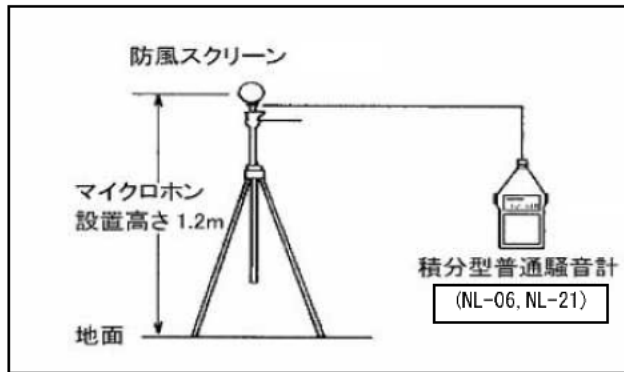
図 2.2-1 騒音測定機器の設置 概略図

また、騒音測定で使用する測定機器を表 2.2-2、設置方法を図 2.2-1に示した。なお、測定器、分析器の諸定数は、次のとおりとした。

- ① 時間重み特性 : F
- ② 周波数重み特性 : A
- ③ マイクロホンの高さ : 地上1.2m
- ④ 実測時間 : 1時間（無効データを除き10分間データを確保）

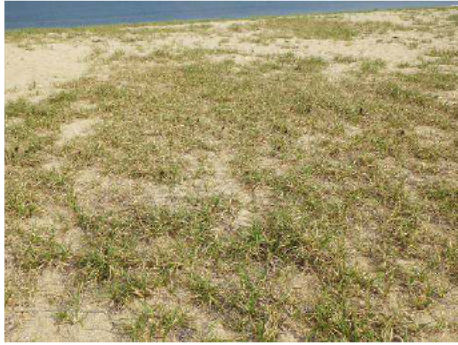
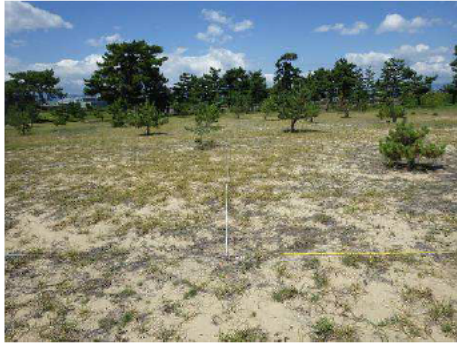
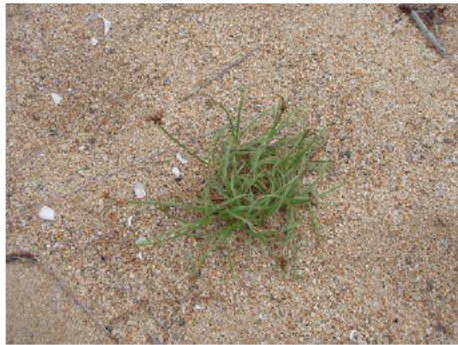
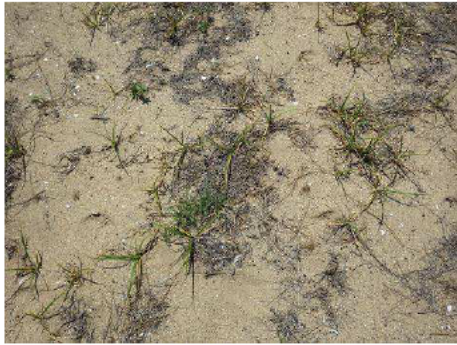
今年度の生育状況を見ると、日焼けにより葉が変色し枯死したと思われる個体が見られるところでは、株が明瞭に区分出来ない残骸が多く見られた。このことから、本種が乾燥に強い海浜植物であるが、今年度夏季は酷暑であり気温が高く、また降雨が少なくなっており、日焼けの影響により株数が減少した可能性が考えられる。このことから、今後は、気候と株数の状況に留意して調査を行う必要がある。

ビロードテンツキの生育環境 （左：比較的生育の良い環境 右：疎らに枯死した個体が混じる環境）

確認個体 （左：比較的生育の良い個体 右：枯死した個体が混じる）									
平成 25 年 8 月 28 日 撮影
