3.2.4 魚類(メダカ)

3.3 動物相の事後調査

3.4 ヨシ原移植後の事後調査

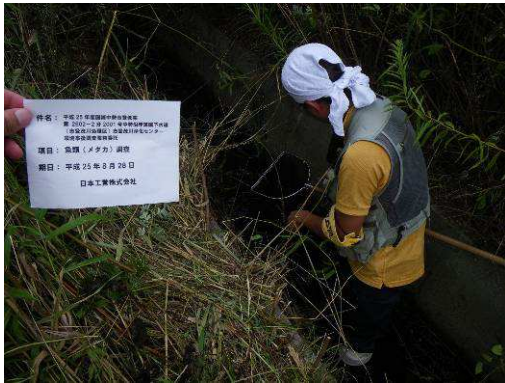
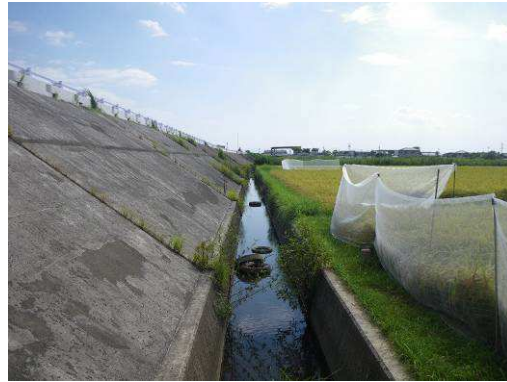
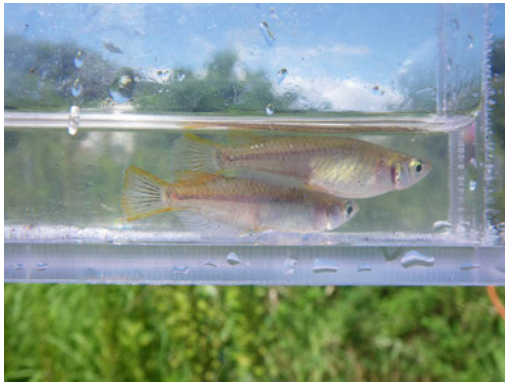
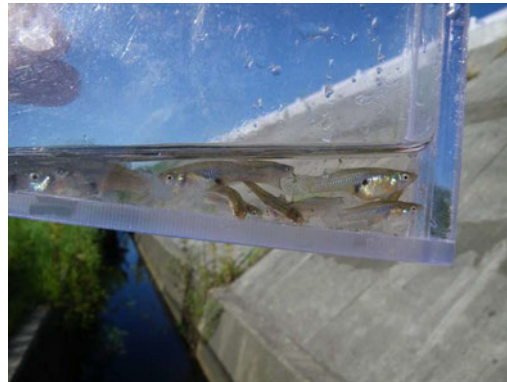
写真 3.2-9 調査実施状況

調査実施状況

水路の状況

捕獲したメダカ

捕獲したカダヤシ

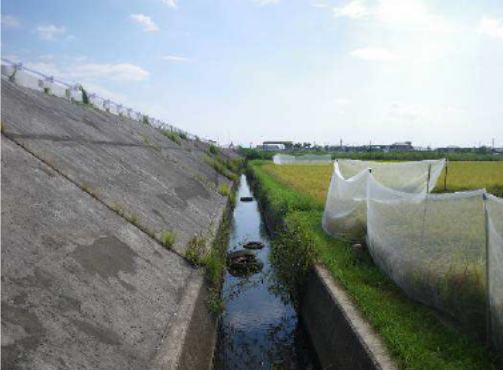
地点	写真	区間の状況
地点 1

<p>水深：14 c m 水面幅：110 c m 底質：コンクリートに軟泥が薄く堆積 流速：ほぼ停滞 護岸の状況：コンクリート3面張 備考：ほぼ停滞している。所々にまばらな植生がある。カダヤシが多くみられる。メダカは群れで生息していた。</p>
地点 2	 	<p>水深：27 c m 水面幅：80 c m 底質：コンクリート、有機質が多く黒変した軟泥が堆積。 流速：ほぼ停滞 護岸の状況：コンクリート3面張 備考：水路の周りを植物が覆っている。黒変した軟泥が堆積しており、ドブ臭がする。ゴミが多い。メダカが群れで生息していたほか、カダヤシ、ウシガエル、アメリカザリガニ等の生息がみられた。</p>
地点 3	 	<p>水深：28 c m 水面幅：80 c m 底質：コンクリート、有機質が多く黒変した軟泥が一部に堆積。 流速：ほぼ停滞 護岸の状況：コンクリート3面張 備考：水路の周りを植物が覆っている。黒変した軟泥が一部に堆積しドブ臭がする。メダカは少数が生息していた。</p>
地点 4	 	<p>水深：4 c m 水面幅：45 c m 底質：コンクリート、軟泥が堆積 流速：停滞 護岸の状況：コンクリート3面張 備考：水路脇は植物が繁茂している。水深が浅く、アメリカザリガニがみられる。メダカは群れで生息していた。</p>

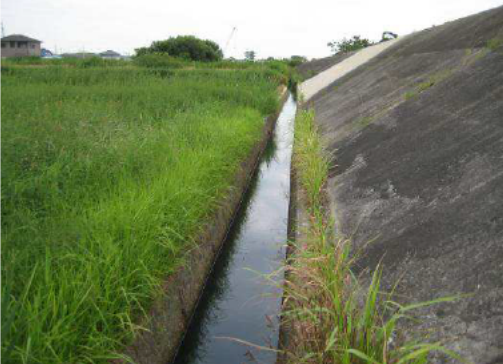
地点	写真	区間の状況
地点 9

<p>水深：27 c m 水面幅：80 c m 底質：コンクリートに軟泥が堆積 流速：ほぼ停滞 護岸の状況：コンクリート3面張 備考：水路内に植物はみられない。底には黒変した軟泥が堆積しドブ臭がする。メダカが群れで生息していた。</p>
地点 10

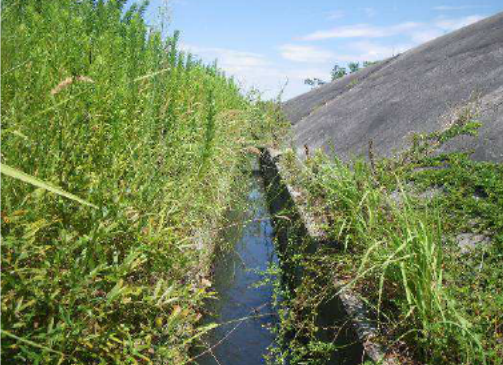
<p>水深：24 c m 水面幅：60 c m 底質：コンクリートに軟泥が堆積 流速：ほぼ停滞 護岸の状況：コンクリート3面張 備考：水路内に植物はない。底には黒変した軟泥が堆積しドブ臭がする。メダカは少数が生息していたほか、カダヤシが多く生息していた。</p>
地点 11

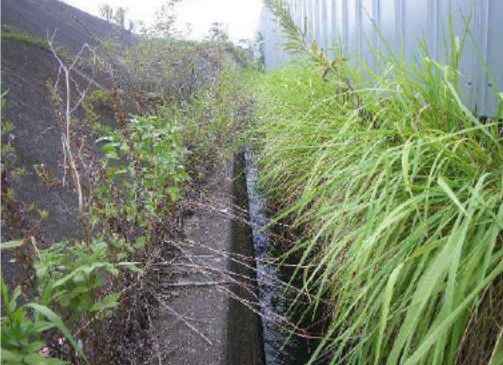
<p>水深：11 c m 水面幅：70 c m 底質：コンクリートに黒変した軟泥が堆積 流速：停滞 護岸の状況：コンクリート3面張 備考：水路内に植物はない。底には黒変した軟泥が堆積する。ドブ臭。ウシガエルがみられた。メダカは確認されなかった。</p>
地点 12

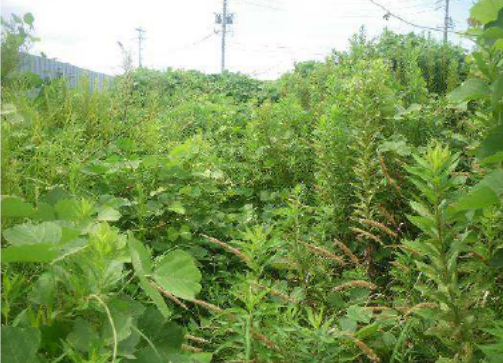
<p>水深：12 c m 水面幅：45 c m 底質：コンクリートに軟泥が堆積 流速：ほぼ停滞 護岸の状況：コンクリート3面張 備考：水路内に植物はないが、周囲に植物が繁茂し水面が覆われている。ウキクサがみられる。底には軟泥が薄く堆積する。メダカは確認されなかった。</p>
