## 汚染状況の概要

### 1. 油汚染の概要

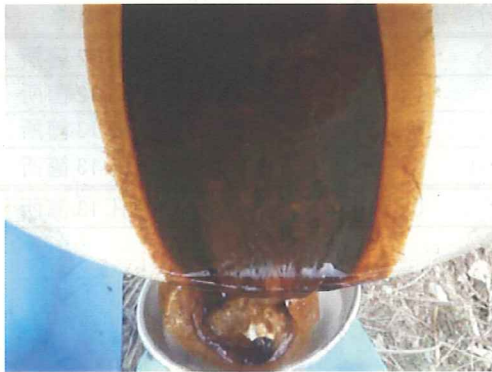
図-1.5 油分の外観

これまでに回収した油分の外観及び性状を図-1.5 及び表-1.2 に示す。  
油分の性状は、概ね潤滑油、エンジンオイルに近い性状を示している。

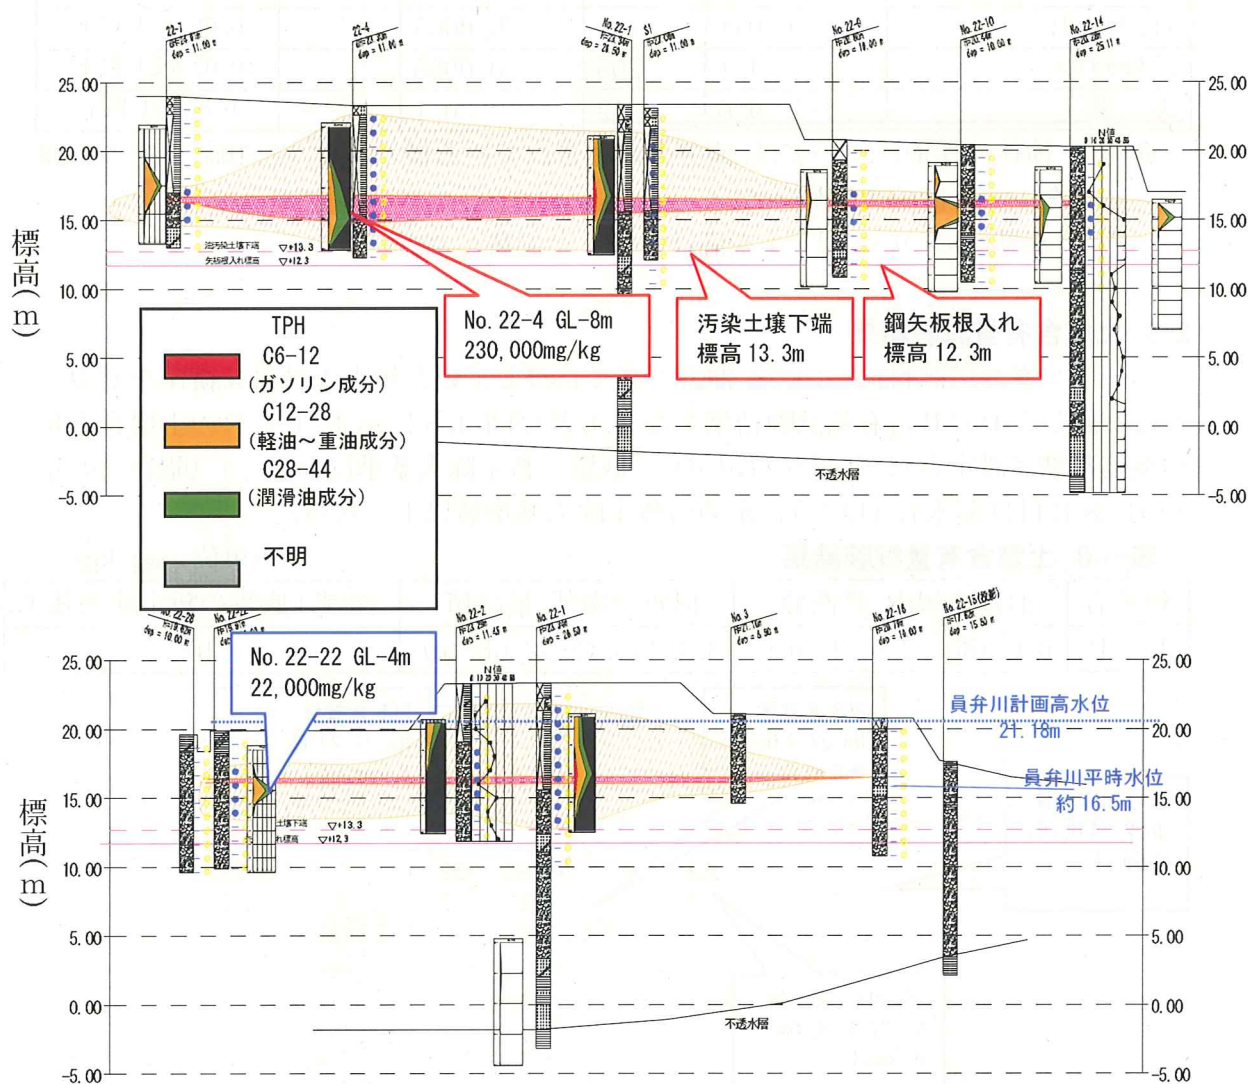
図-1.7 土壌等からの油膜検出状況(—:不検出、●:検出)とTPHの鉛直分布

土壌及び旧処分場内の廃棄物中の油分含有量(TPH)を分析した結果を表-1.4 及び図-1.7 に示す。旧処分場内東付近の深度 GL-2m~8m (標高 13~22m) 付近に TPH の高濃度域が確認されており、油層が確認されている深度以外では、概ね 1,000~10,000mg/kg 程度であった。

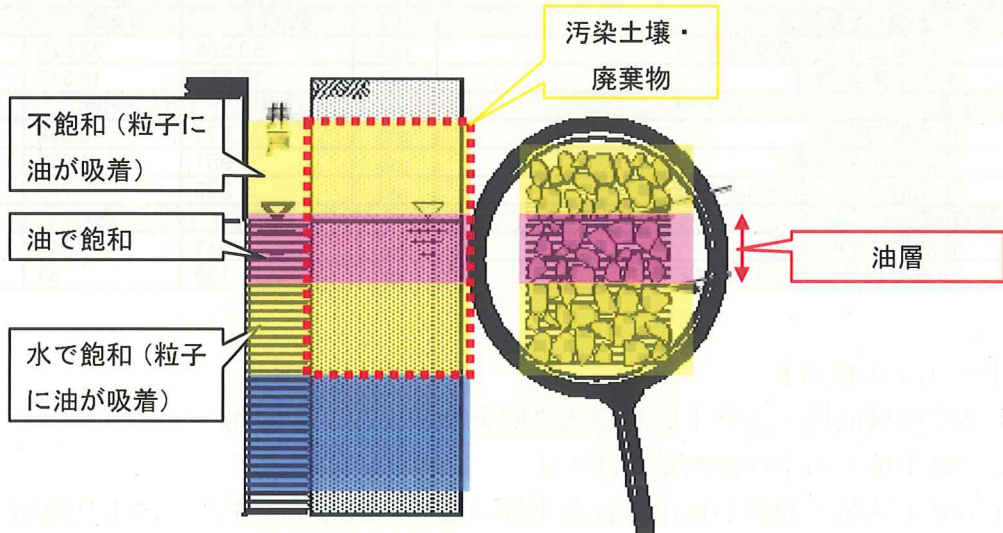
図-1.9 油の存在形態

油は、「油層」（土壌や廃棄物の間隙を油が完全に飽和した状態；観測孔ではフリーフェーズ油相として確認される）及び、「汚染土壌・汚染廃棄物」（土壌・廃棄物の間隙を飽和しない範囲で、粒子に吸着する形で存在している状態；油層より上では間隙は不飽和で、油層より下は水で飽和）として存在している。

油分の存在形態及び存在状況について、図-1.9、図-1.10 に示す。

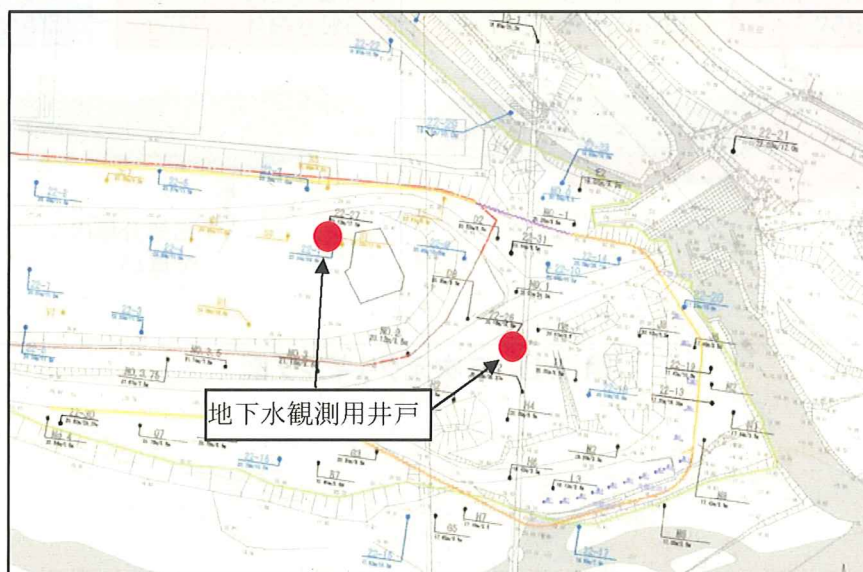
図-1.12 地下水観測地点

油層下の地下水分析結果(1回/月測定)を表-1.8及び図-1.12に示す。

汚染区域内の油分の混入していない地下水を分析した結果、地下水環境基準の超過は認められなかった。

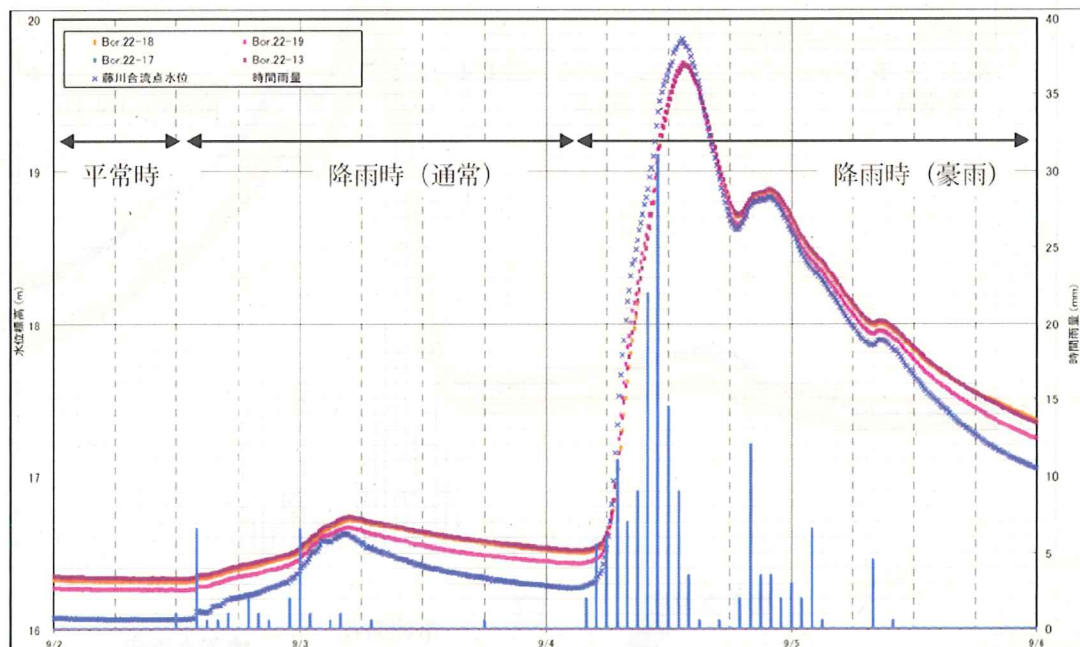
図-1.15 員弁川・藤川合流点の地下水流向

員弁川・藤川合流点に平成23年8月23日に自記水位計を設置し、水位の連続測定を実施した。9月2日から9月6日までの測定結果を図-1.15に示す。

油層下の地下水位 (No.22-18) は、油層のない矢板外側とほぼ同傾向の変動を示し、平常時の水位は内陸側で高く河川が低かった。また、矢板の下端 (EL12.3m) より深部にスクリーンを設定した No.22-13 では、浅部より水位がわずかに高かった。

これまでの地下水位測定結果から作成した地下水等高線も踏まえた地下水流向を、図-1.15 下段に併せて示す。

なお、図-1.15 は、9月4日の台風12号による豪雨の前後における調査結果であり、急激な水位上昇時では、河川水位 (藤川合流点) が地下水位を上回ることから、河川水等の内陸側への移流が生じる可能性がある。

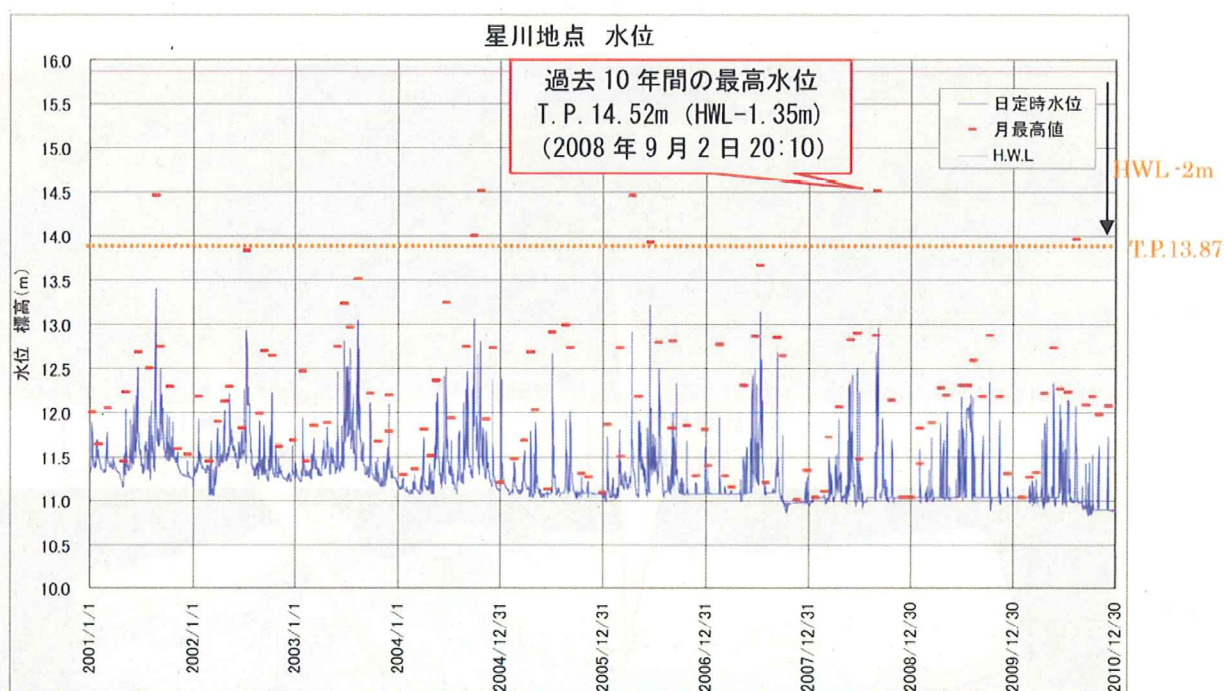
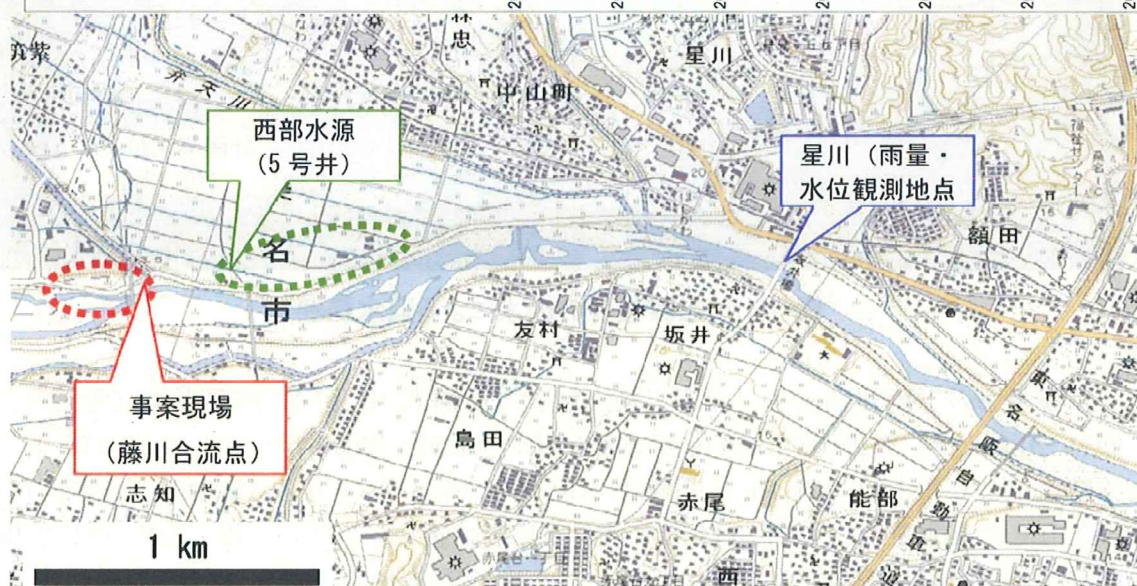
図-1.20 員弁川の河川水位

事案現場の下流約 2km の「星川」地点における過去 10 年間の員弁川水位変動を、図-1.20 に示す。過去 10 年間の最高水位は T.P. 14.52m (2008 年 9 月 2 日 20:10) で、平時水位よりおよそ 3.5m 高く、計画高水位 (HWL 15.87m) より 1.35m 低い。(表-1.11)

こうした高水位は、図-1.20 に示す過去の月最高値から数年に一度、また、HWL-2.0m の高水位は概ね毎年観測されていることから、当該場所は、年に 1 度は冠水してきたものと考えられる。
