基礎マウンド 被災前測量

基礎マウンド 被災後測量

平成22年3月3日撮影 防波堤(東)基礎捨石工 被災状況写真

施設名 防波堤(東)
被災箇所 No.3+13.5~No.4

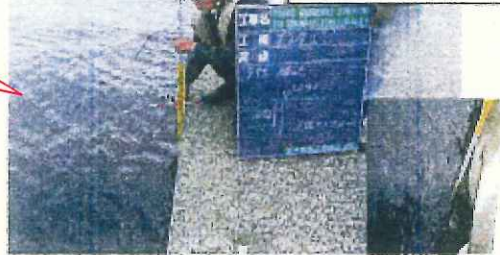
汐位確認
+0.2m

汐位確認とは・・・汐位は時間によって変動するため、測量直前に水深を測ることで予めその時の汐位を確認しておきます。この写真は岸壁の高さを基準高さに固定し、水面からの高さ(読み値)を確認しております。この読み値と岸壁の基準高さの差異が、その時の汐位(水面高さ)となります。

岸壁高さ:2.93m
スタッフ読み値:2.73m
汐位:2.93-2.73m=+0.2m

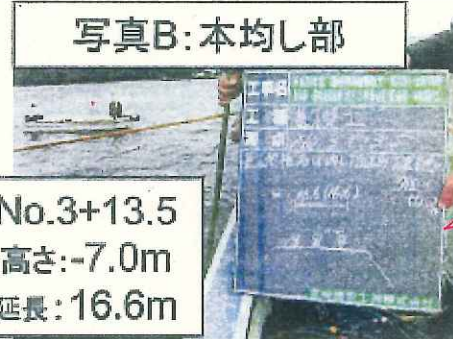
写真B:本均し部

No.3+13.5
高さ:-7.0m
延長:16.6m

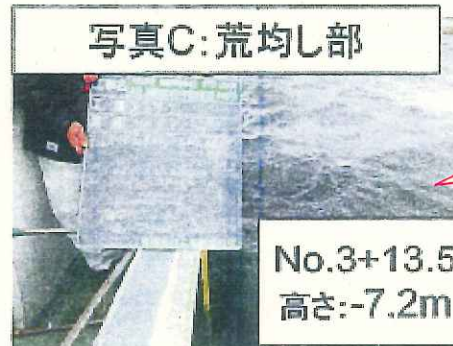
写真C:荒均し部

*右下の写真Cは、スタッフでの読み値が7.4mですので、マウンド高さは7.4m-0.2m=7.2m(水深)となります。

No.3+13.5
高さ:-7.2m

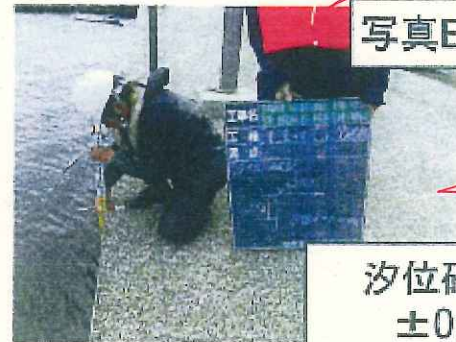
写真E

No.3+13.5~No.4区間 被災前: -7.0m
被災後: -7.5m

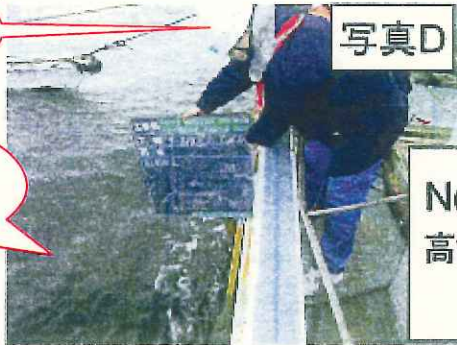
写真D

汐位確認
±0m

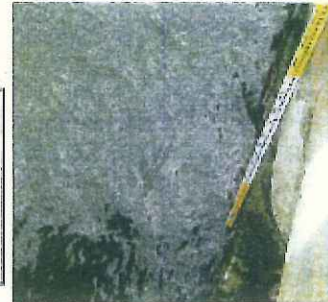
写真F

No.3+13.5
高さ: -7.5m(外港)
-7.6m(内港)

No.3+13.5~No.4について被災後のH22.3.3マウンド本ならし部の高さを確認したところ確認した6点全てが、概ね-7.5mであり所定高さから50cm下がりがりであることが確認されました。写真はNo.3+13.5の確認状況です。

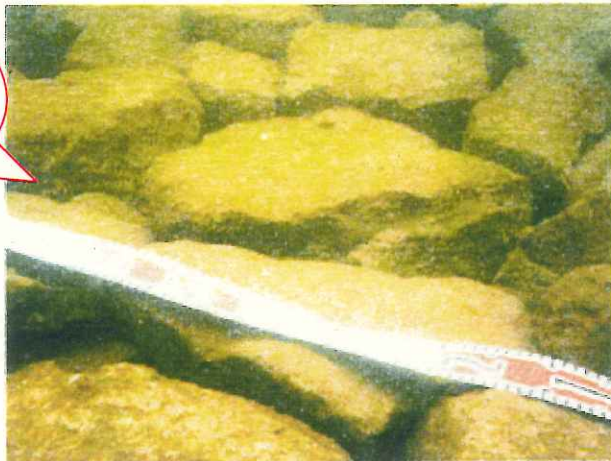
写真①
同箇所の平成22年2月23日確認時
撮影日 平成22年2月23日

H21.5.22 撮影
P0001918.JPG
中護岸工事

・被災状況のコメント
完成後の捨石は飛散していないが、被災後の撮影では捨石が飛散し平滑な面が見られない。

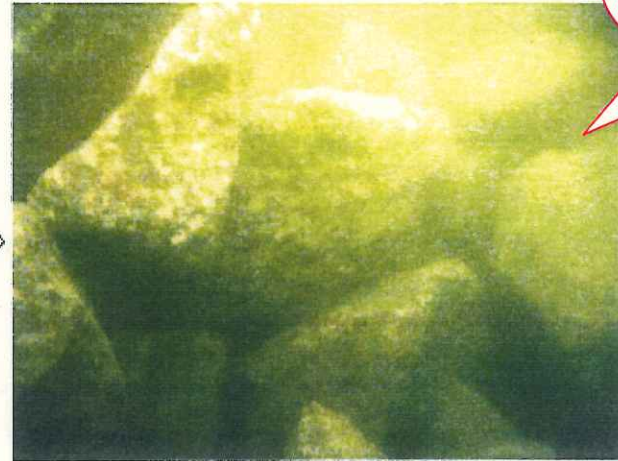
写真② 外港側から内港側を望む
撮影日 平成22年3月3日

H22.3.18 撮影
IMAG0001.JPG
基礎捨石の投入直後

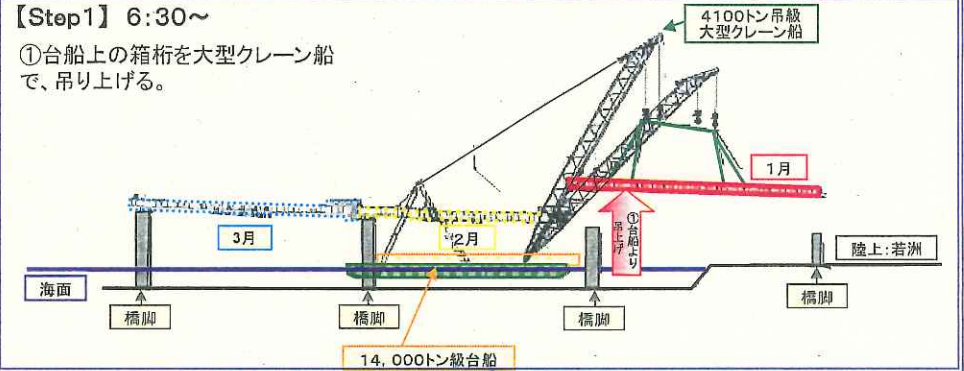
【Step1】 6:30~

①台船上の箱桁を大型クレーン船で、吊り上げる。

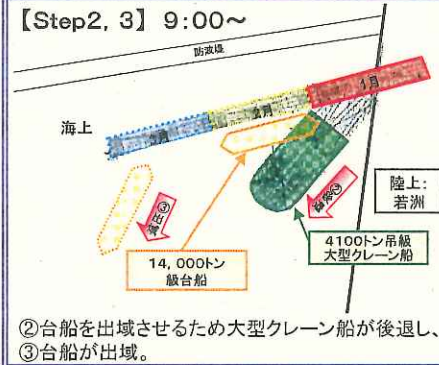
【Step2, 3】 9:00~

②台船を出域させるため大型クレーン船が後退し、③台船が出域。

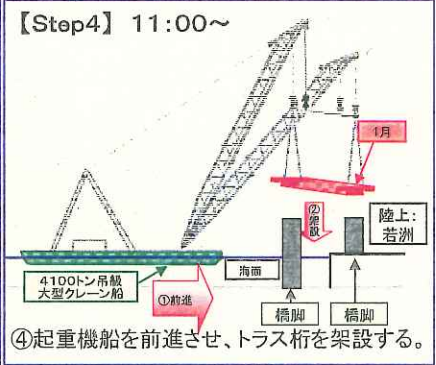
【Step4】 11:00~

④起重機船を前進させ、トラス桁を架設する。
