岩出水位観測所地点の水位低減効果

防災操作の状況

宮川ダム洪水調節記録図 (原因: 台風15号) (No. 1)

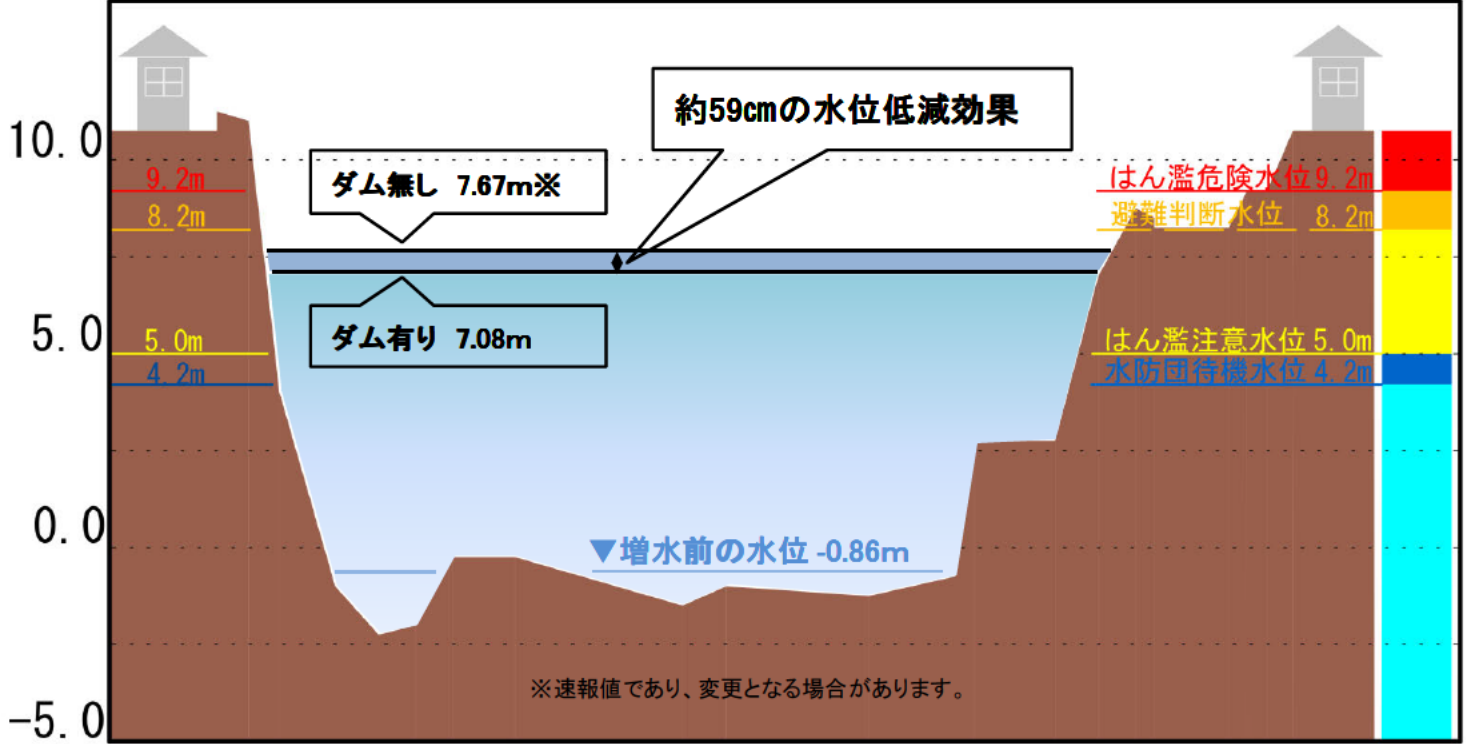
水位：(m) 岩出（いわで）水位観測所地点

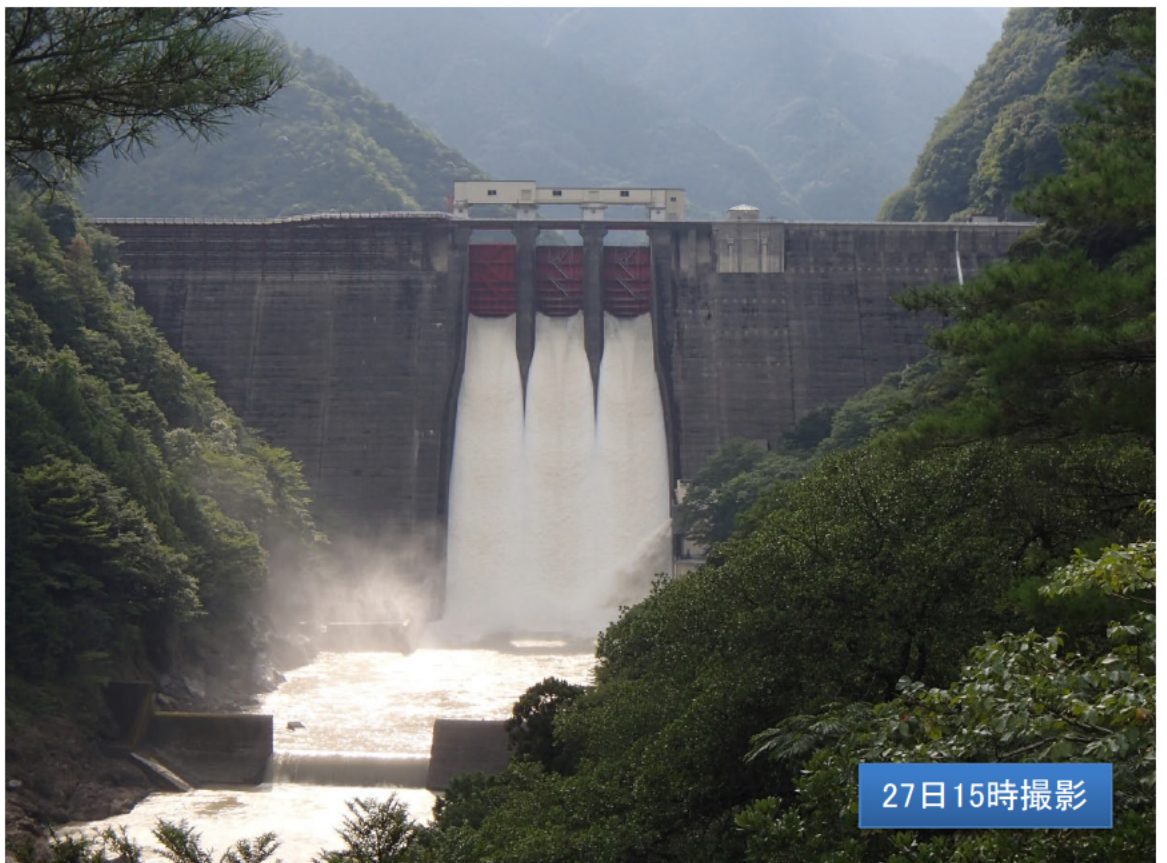
放流状況

27日 15時撮影
