平成29年度  
第1回 三重県河川整備計画  
流域委員会

二級河川 こうのうち がわ 神内川

平成29年6月5日

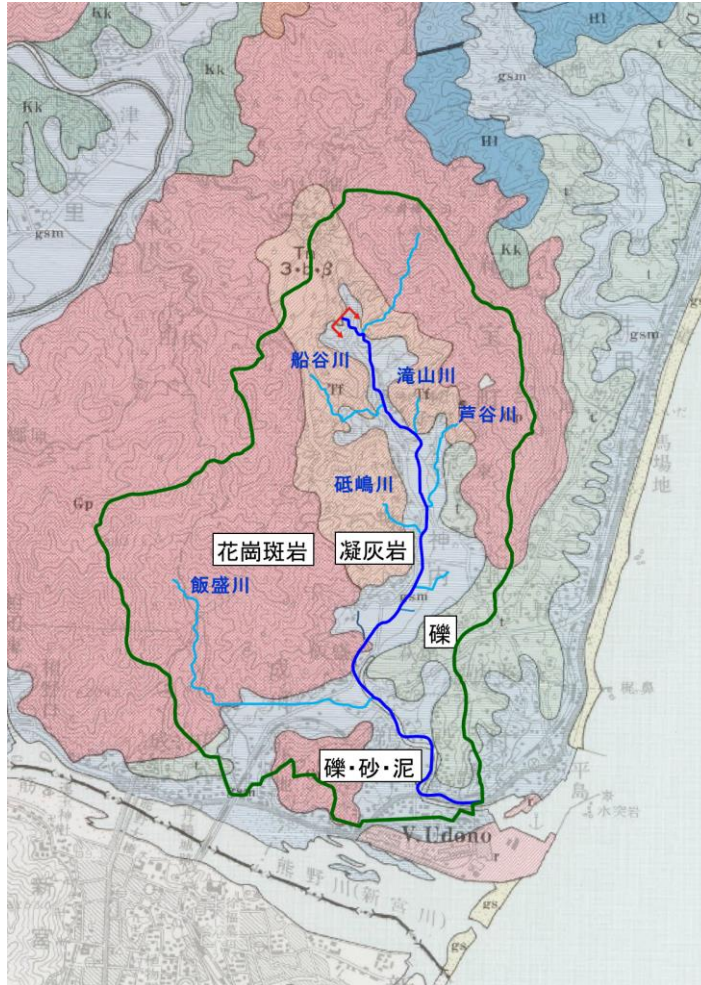
## 【地質の概況】

■ 神内川流域の上中下流域いずれも河川沿い表層地質は、主に礫・砂・泥よりなる堆積物であり、その周囲には礫を主とする堆積物、凝灰岩、花崗斑岩が分布する。

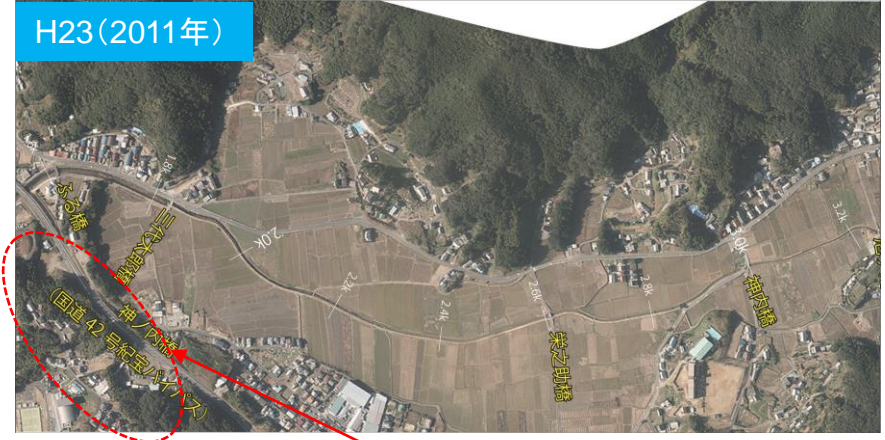
- 三代太郎橋より上流で、神内川の流路に変化が見られない。
- 三代太郎橋より上流では、川幅が狭く、堤内地盤高は低い。水田が遊水機能を有しており、下流の水害の負担を軽減していることが想定される。
- 土地利用においては、大きな変化が見られないが、山際の水田から市街化している箇所も存在する。道路の整備も行われ、国道42号紀宝バイパスが開通した。

国道42号紀宝バイパスが開通  
(H25.6.16全線開通)

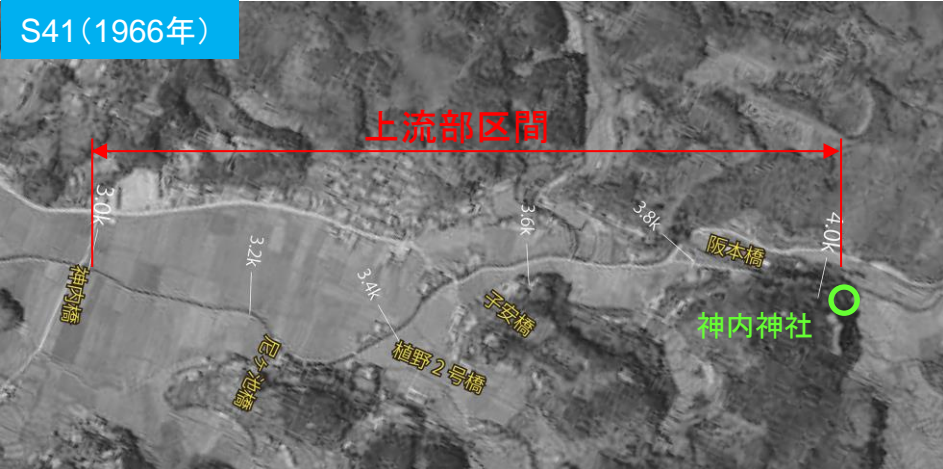
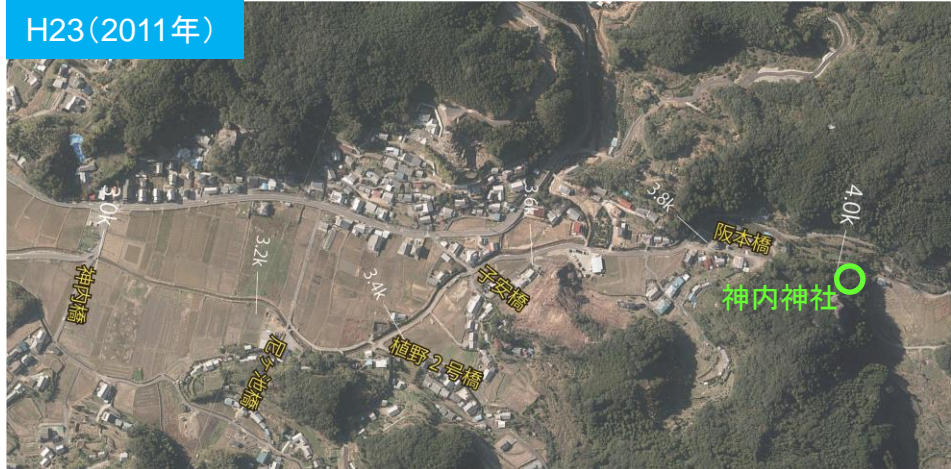
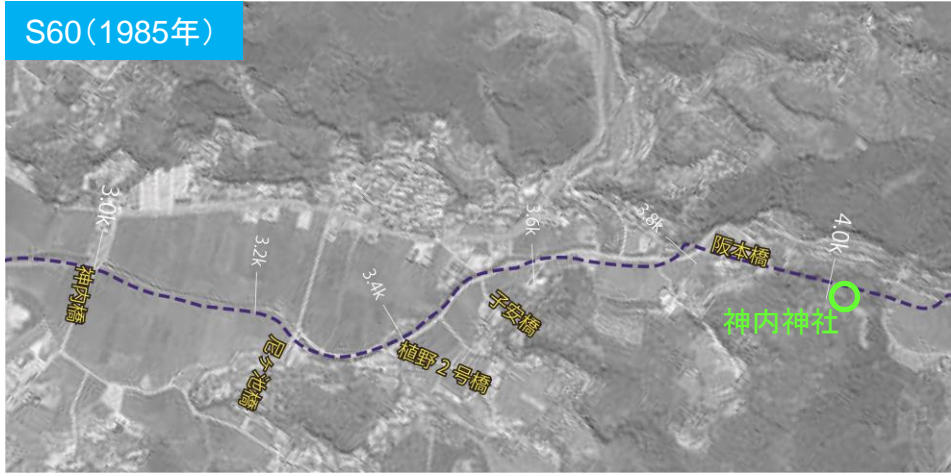
- 上流部においては、神内川の流路に変化は見られない。
- 土地利用においては、大きな変化が見られない。

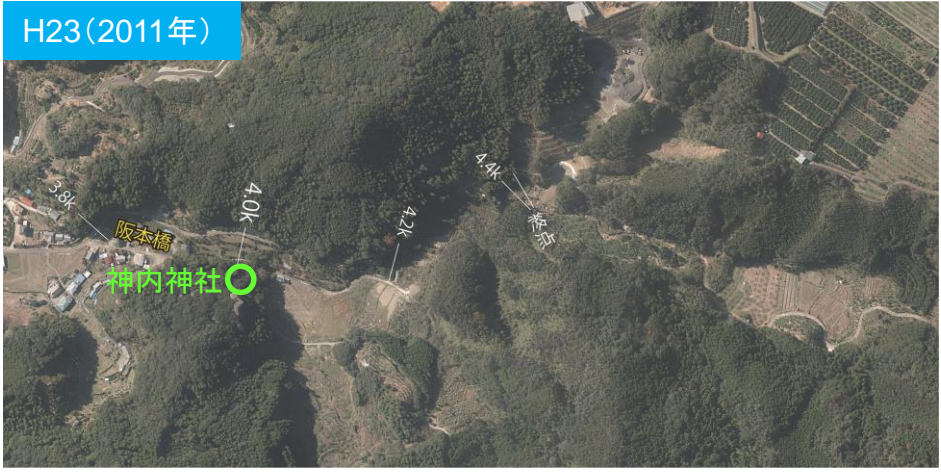
- 最上流部においては、神内川の流路に変化は見られない。
- 最上流区間で、宅地としての土地利用はほとんど見られない。

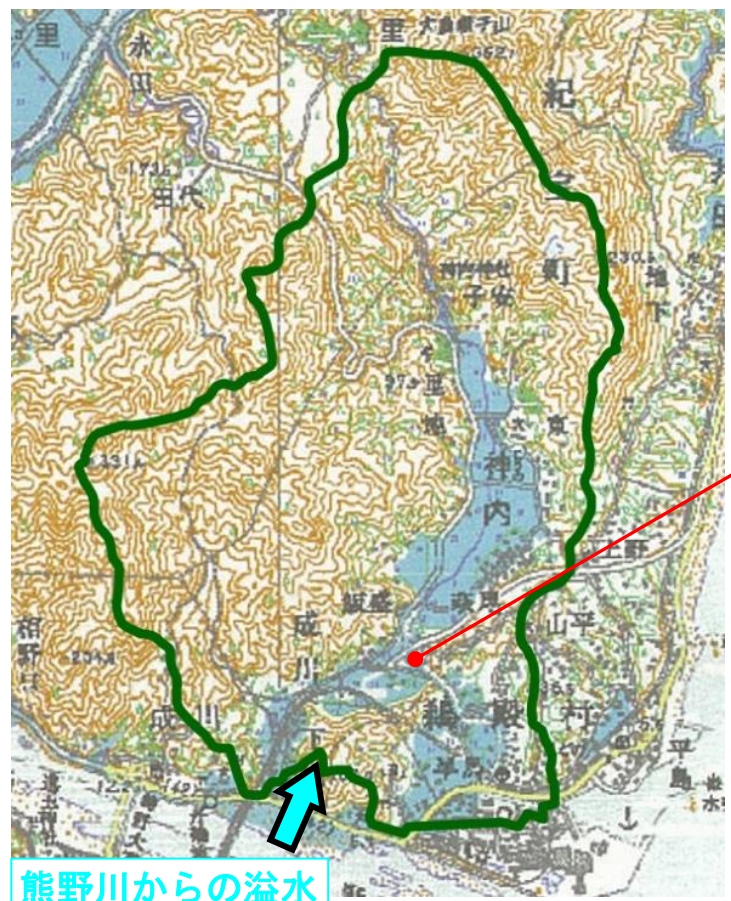
【浸水区域図】

- 紀伊半島大水害(H23台風12号)による神内川流域内の一般資産**被害額**は約11.5億円であり、**水害統計史上最大**となった。
- 同水害では、熊野川から神内川へ溢水氾濫が生じ、被害を助長した。

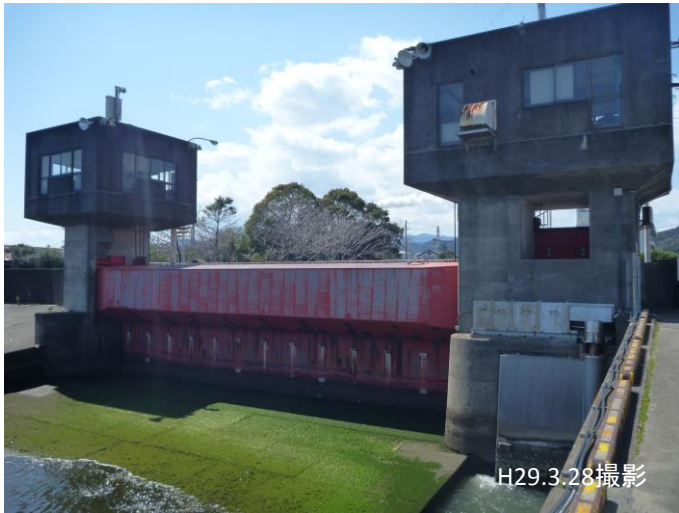
- 神内川河口には神内川防潮水門が整備されており、神内川は防潮水門を通して鵜殿港に流下している。
- 防潮水門は三重県で管理しており、洪水流の排水を目的としたスイングゲート(左岸側に設置)は、水位差によって自動で開閉する。
- 昭和58年竣工の現施設は、平成23年に実施したL2耐震性能照査の結果、耐震機能を満足しないことが判明している。
- L1津波※1が発生した場合、鵜殿港に到達する津波高はT.P.+3.8mであり、防潮水門の高さがT.P.+5.05mあることから、浸水被害を防止することができる。
- L2津波※2が発生した場合では、浸水被害の発生が想定されている。

※1L1津波：過去最大クラスの津波（比較的発生頻度が高い）  
※2L2津波：南海トラフの理論最大クラスの地震を想定した場合想定される津波

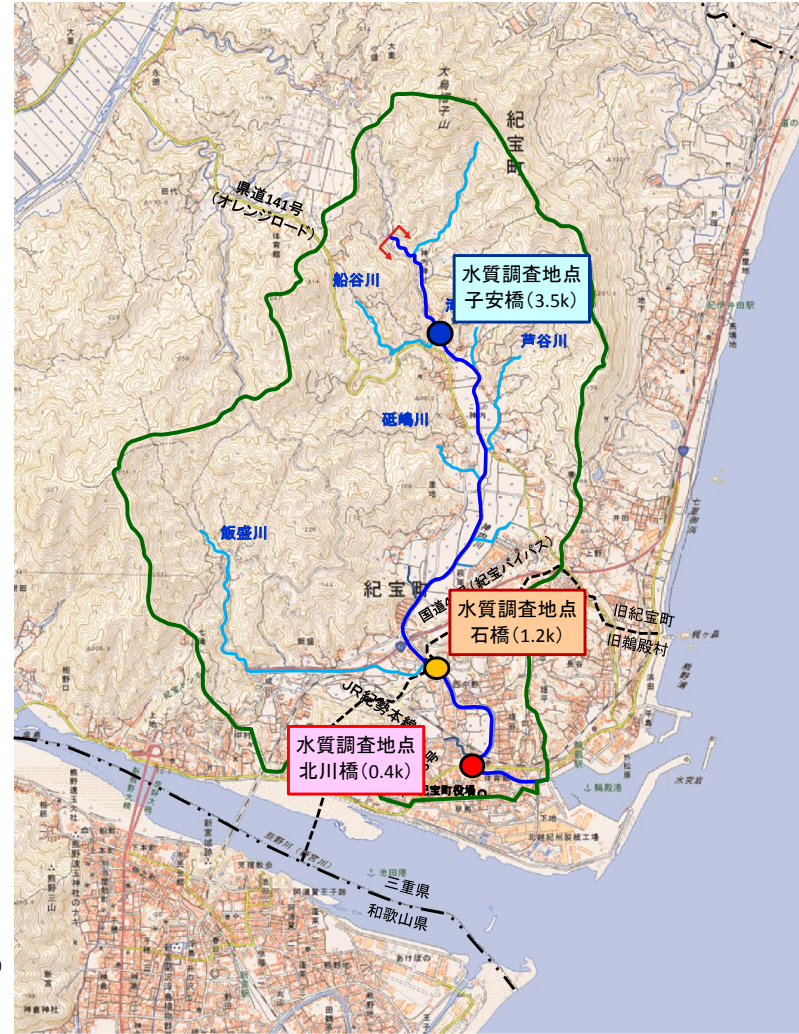
## 【水質観測地点】

- 神内川は水質環境基準の類型指定はされていない。
- 紀宝町によって3地点(子安橋、石橋、北川橋地点)において、年2～3回の水質調査が行われている。
- 水質は、上流部はAA類型相当、下流部はAA～A類型相当である。
- 紀宝町では下水道が整備されておらず、人家が集中する下流部の水質は、上流部に比べて悪い。
