平成27年9月 鬼怒川決壊の概要

台風第10号による被害と対応

平成28年9月

国土交通省 水管理・国土保全局

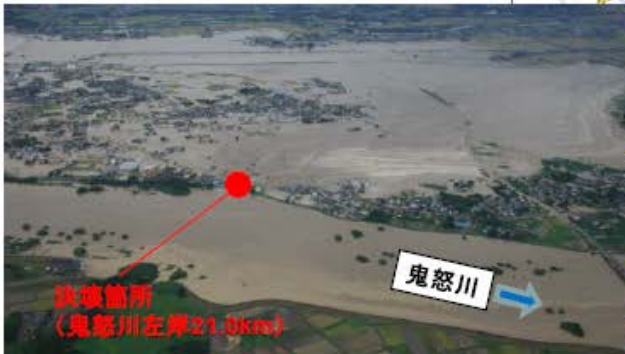
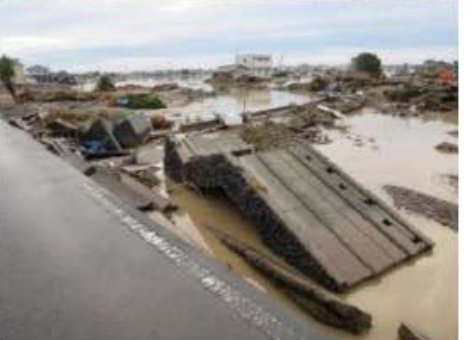
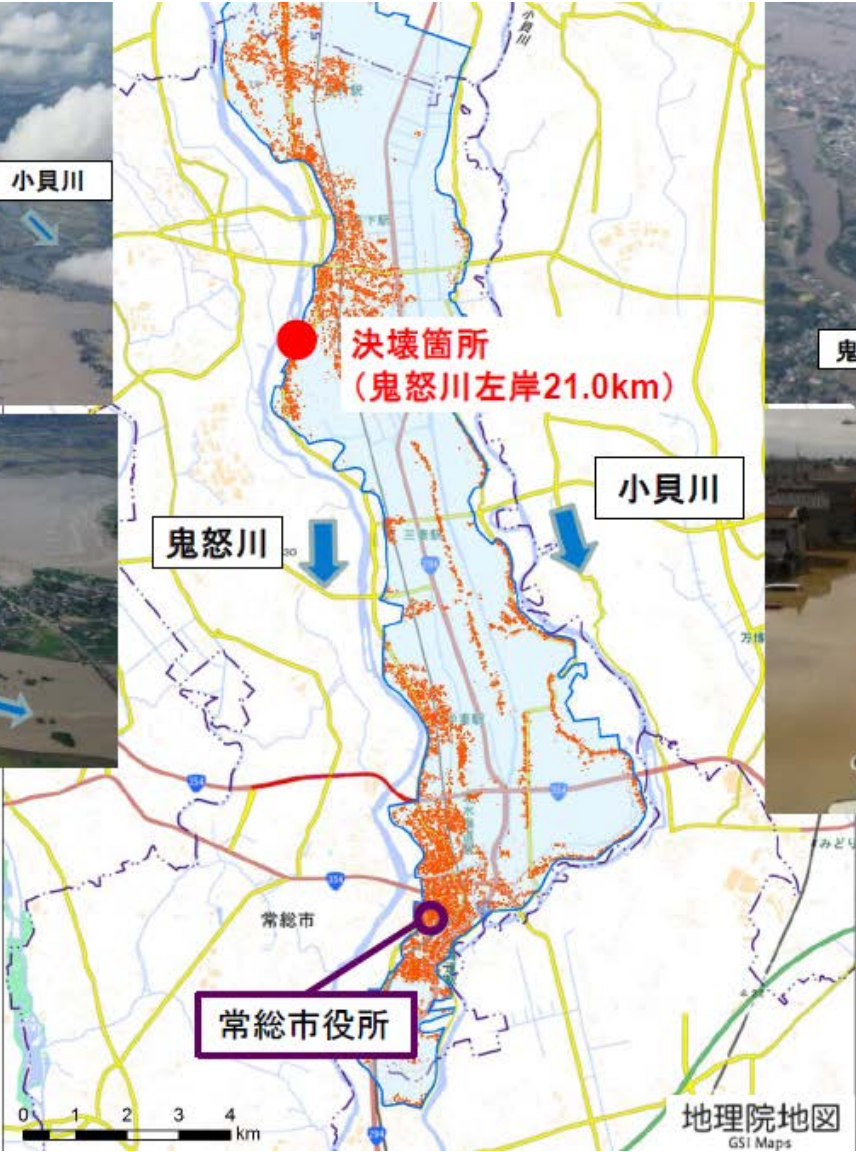
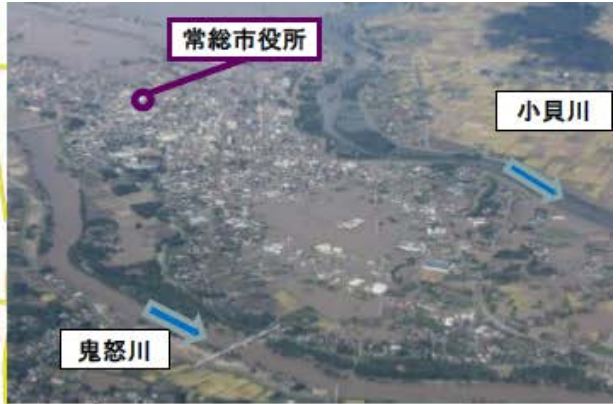
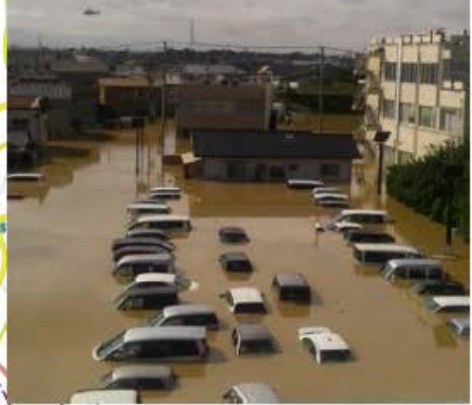
鬼怒川における浸水状況

○ 常総市三坂町地先（鬼怒川左岸21.0km付近）における堤防決壊等に伴う氾濫により、**常総市の約1/3の面積**に相当する約40km²が浸水し、**常総市役所も孤立した**。

常総市役所から撮影(撮影日:9/11)

- : 氾濫域の最大総浸水面積(40km²)
国土院公表資料
- : 決壊箇所
鬼怒川左岸21.0km
- : 浸水範囲内の建築物

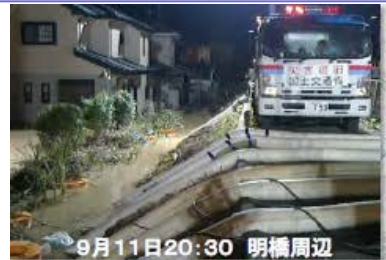
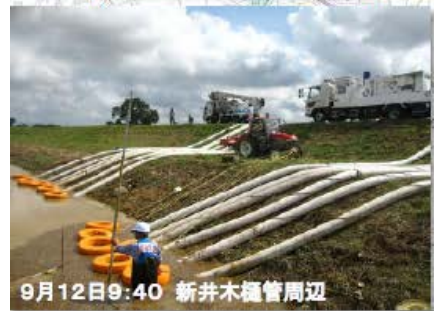
TEC-FORCE活動(排水ポンプ車等による大規模な排水作業)

- 堤防決壊の当日(9月10日)から排水開始。全国の地方整備局の応援により、**日最大51台のポンプ車を投入**。約**780万m³**(東京ドーム約6杯分)を排水。
- 10日間**(9月19日)で宅地及び公共施設等の**浸水が概ね解消**。

- 排水ポンプ車稼働地区(17地区)
- 9月11日13:00時点までに浸水した範囲(約40km²)
- 9月16日10:20時点で浸水していた範囲(約2km²)

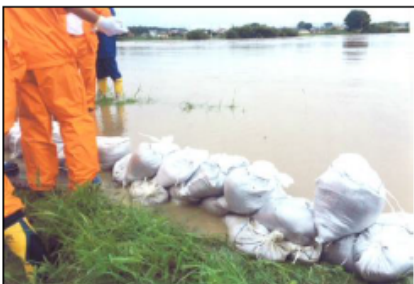
常総市 鬼怒川左岸
(豊水橋付近) 積み土のう

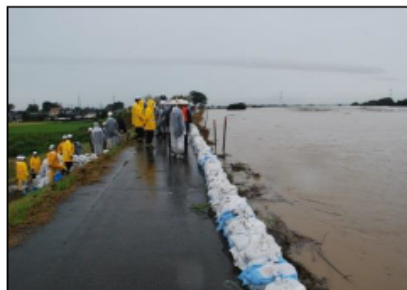
八千代町 鬼怒川右岸
(高崎地先) 月の輪工、積み土のう

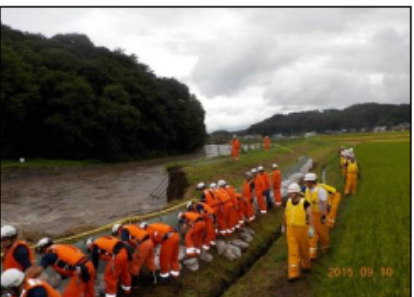
宇都宮市 田川左岸(関堀町地先)
改良積み土のう(土留鋼板使用)

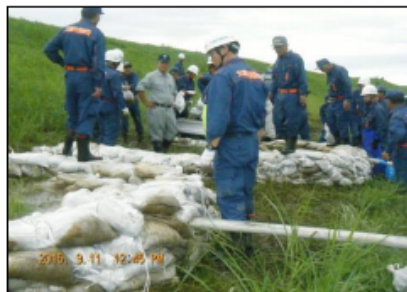
大崎市 吉田川
(鹿島台地先) 月の輪工法

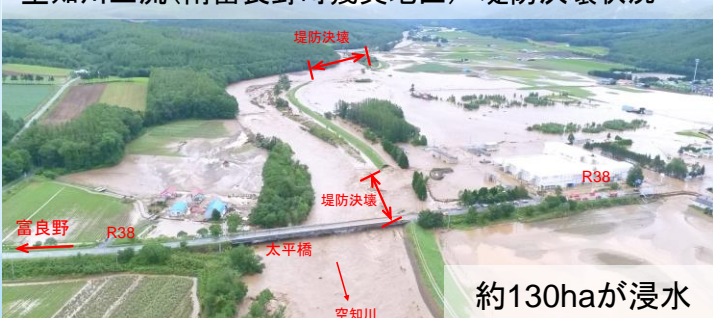
空知川上流(南富良野町幾寅地区) 堤防決壊状況

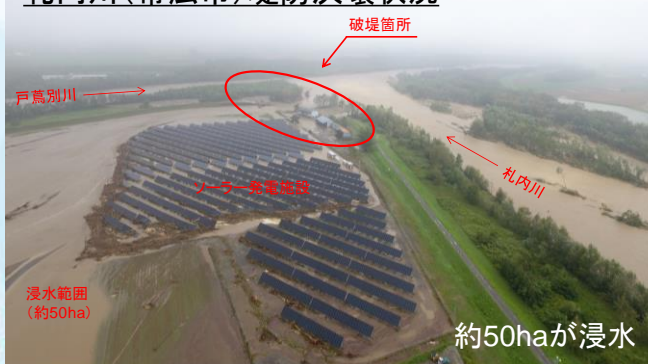
札内川(帯広市)堤防決壊状況

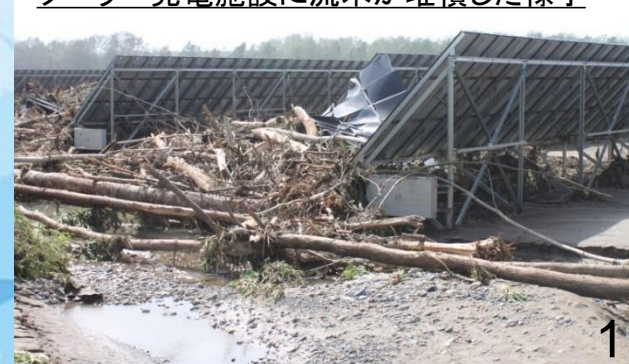
ソーラー発電施設に流木が堆積した様子

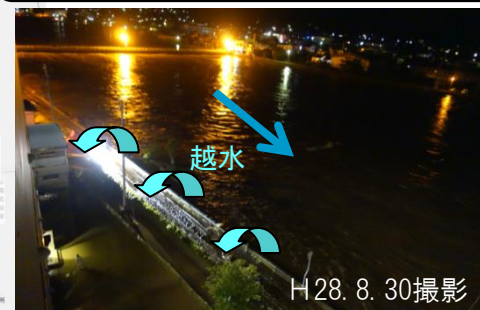
久慈川(右岸)越水状況

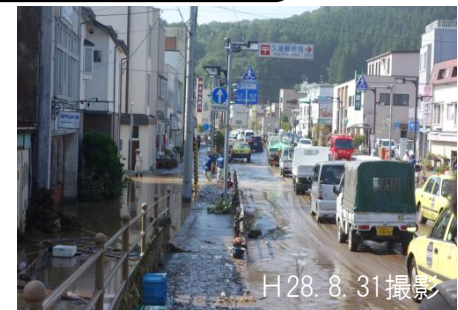
久慈市内 被害状況

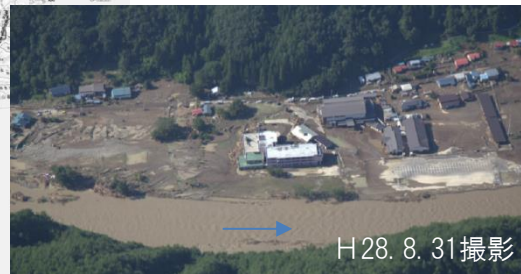
小本川 被害状況①

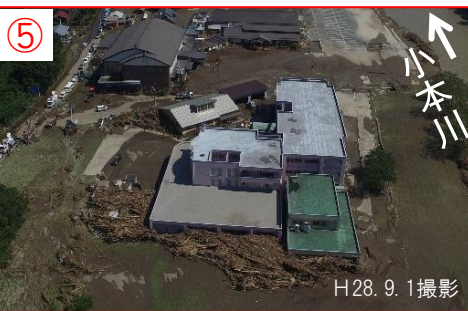
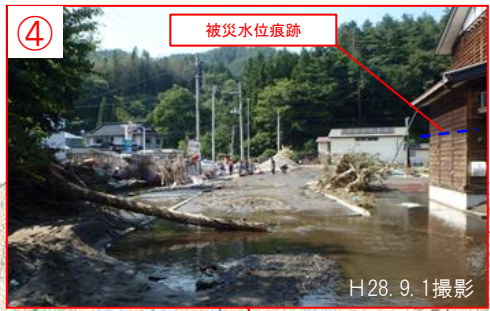
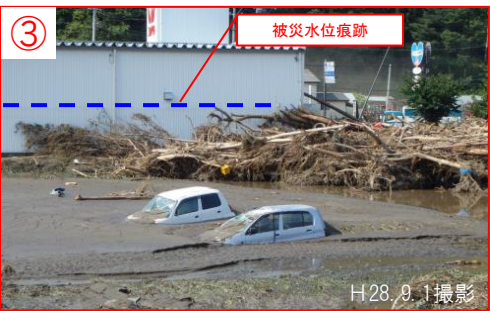
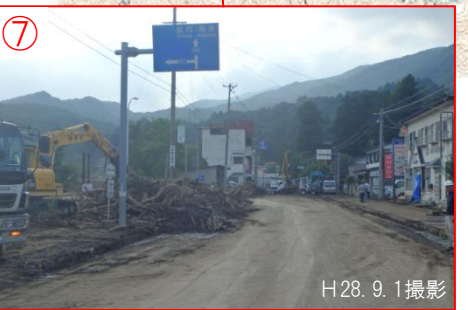
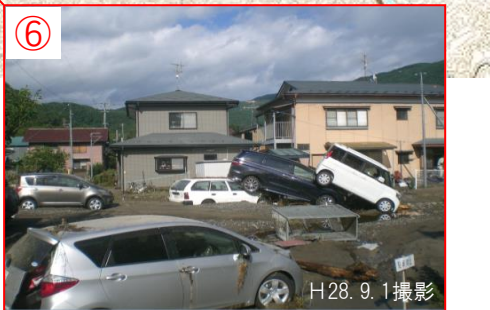
- 岩手県岩泉町の小本川と支川清水川において、溢水、越水、決壊により広範囲で浸水が発生。
- これまでに、浸水面積242ha、床上浸水118戸、床下浸水39戸の甚大な浸水被害が生じるとともに、小本川沿川の高齢者福祉施設では、9名の死亡が確認された。

流木堆積状況

浸水解消後の流木等散乱状況

流入した土砂による車の埋没状況

道路上に堆積した土砂、塵芥の撤去状況

浸水解消後の車の散乱状況

浸水解消後の流入土砂堆積状況

堤防決壊状況

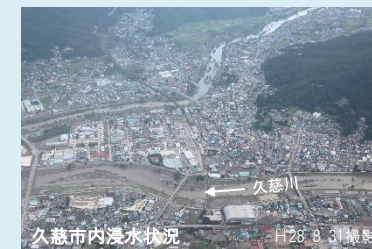
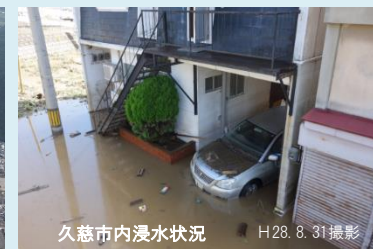
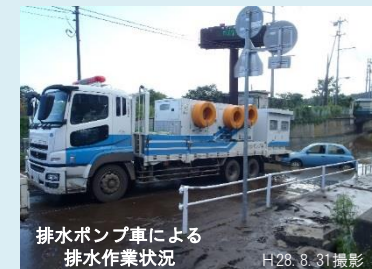
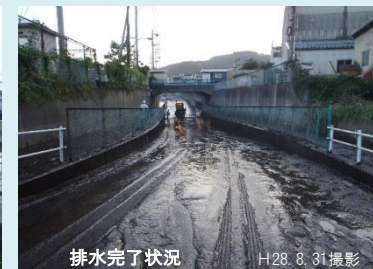
ふたつものがわ しちのへまち
ニツ森川(七戸町)
・ニツ森川: 堤防決壊により農地浸水約8ha
・排水ポンプ車(国)1台出動。9/1排水完了・撤収 (9/1 浸水解消)
・決壊箇所の応急復旧完了(9/1)

くじがわ
久慈川(久慈市)
・久慈川: 越水により、床上浸水約300戸、床下浸水約800戸の被害あり
・排水ポンプ車(国)2台出動。8/31排水完了・撤収 (8/31 浸水解消)

おもとがわ
小本川(岩泉町)
・小本川: 溢水・越水・決壊により、床上浸水約100戸、床下浸水約30戸の被害有り
・排水ポンプ車(国)2台出動。8/31排水完了・撤収
・決壊箇所の応急復旧完了(9/7)

○堤防が決壊したニツ森川及び小本川では、二次災害防止対策として、緊急的な復旧工事を実施。
