藤原鉦山およびその周辺次期原料山開発事業
に係る環境影響評価事後調査
報告書

平成 30 年 5 月

太平洋セメント株式会社

はじめに

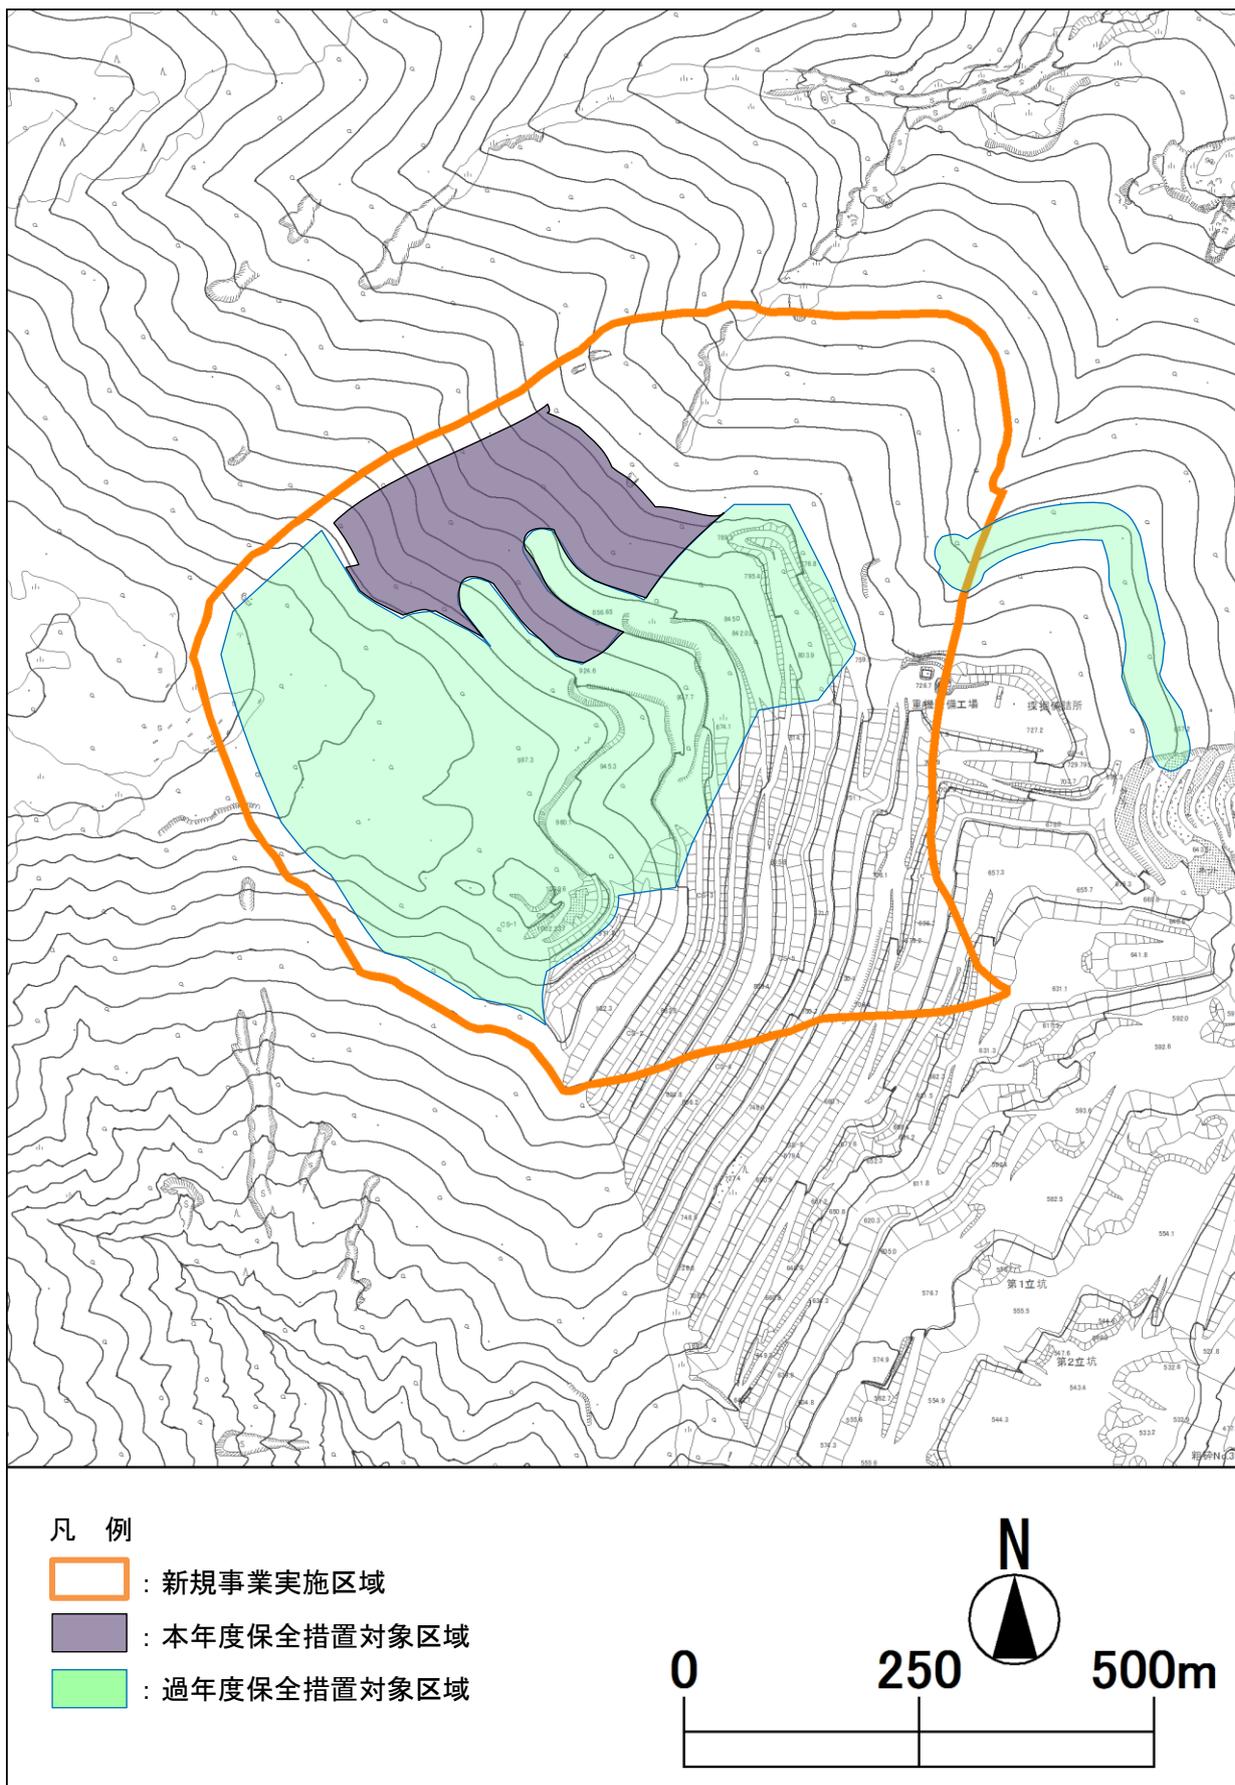
图 1.5-1 本年度保全措置対象区域

本年度に植物の移植等の保全措置の対象とした区域は、図1.5-1に示したとおりで、採掘作業に向けた表土除去等で数年内に改変の可能性が高いと想定される区域及びその周辺としました。

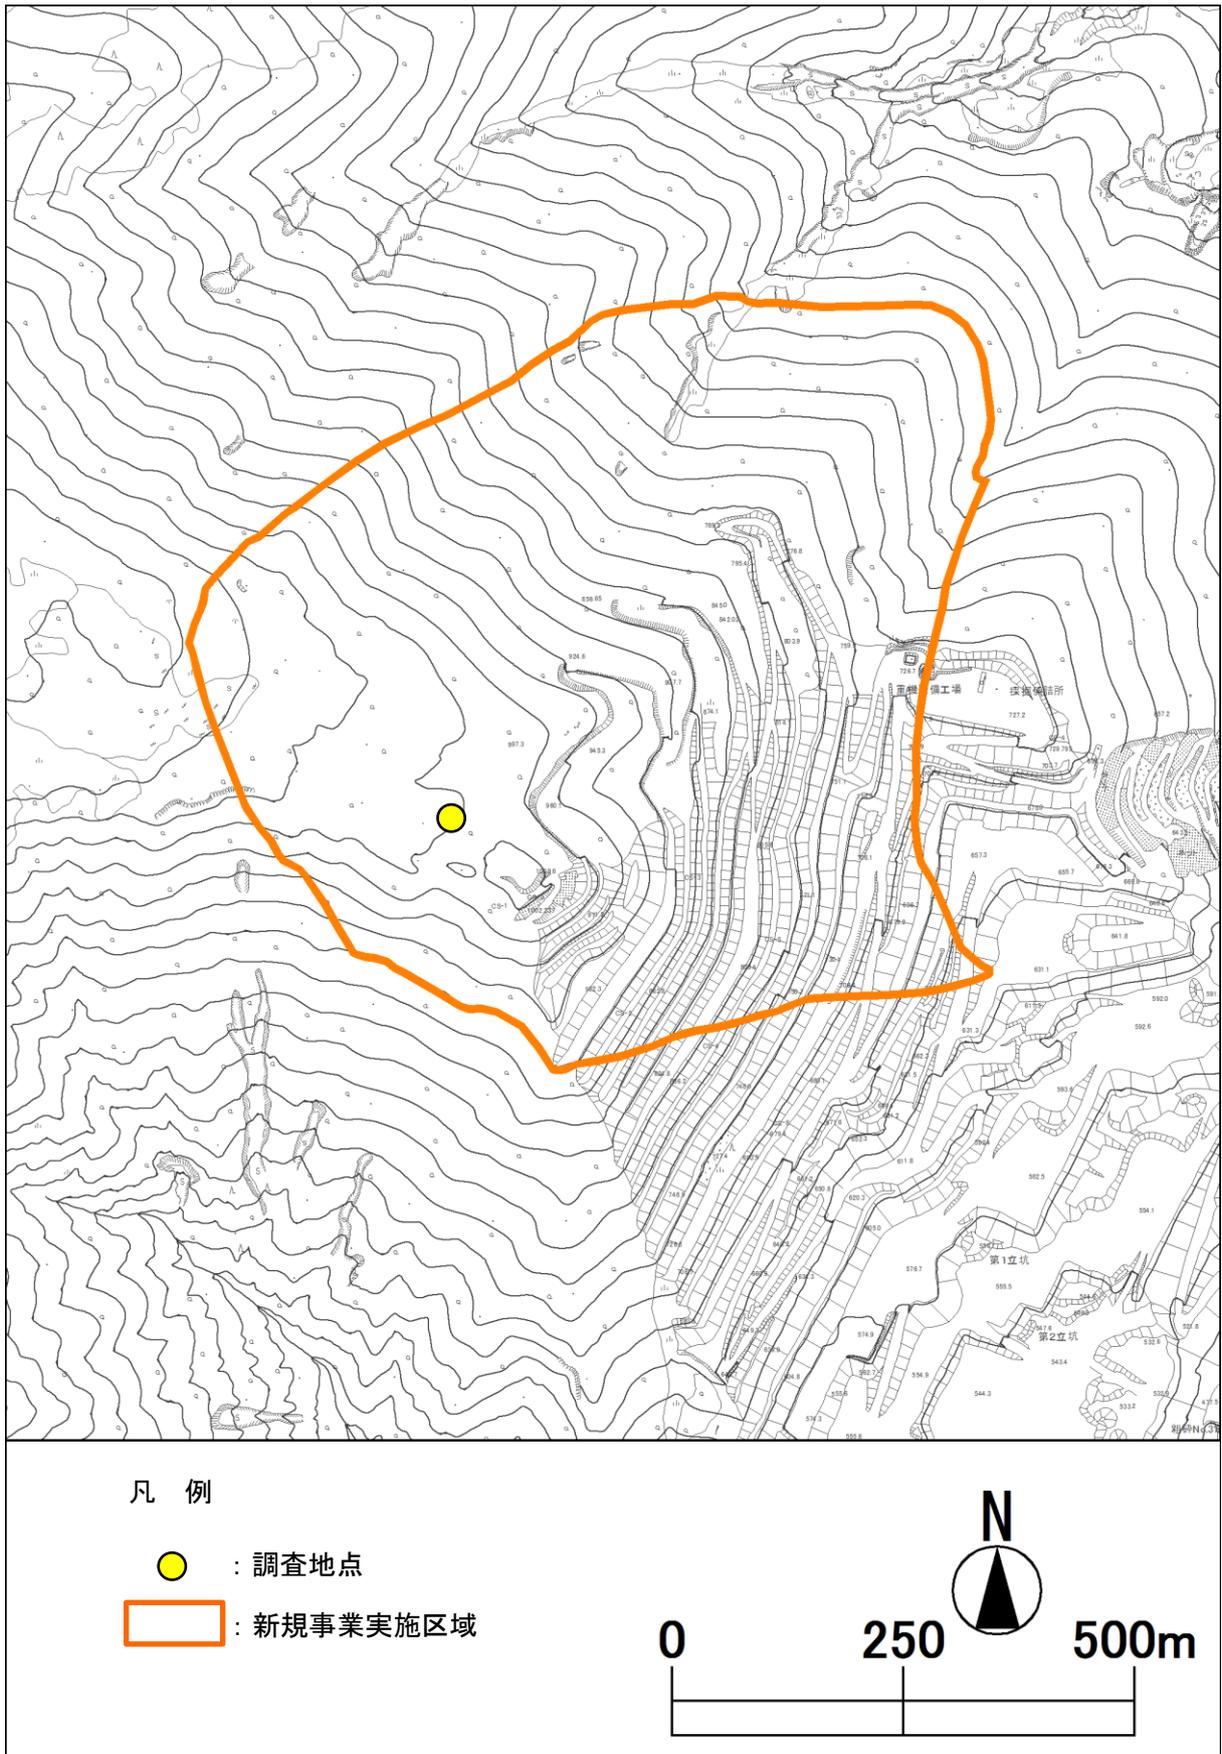
図 2.1-1 カドミウム溶出量・含有量調査地点

調査地点は、図2.1-1に示したとおり、現在採掘を行っている範囲内の1地点としました。

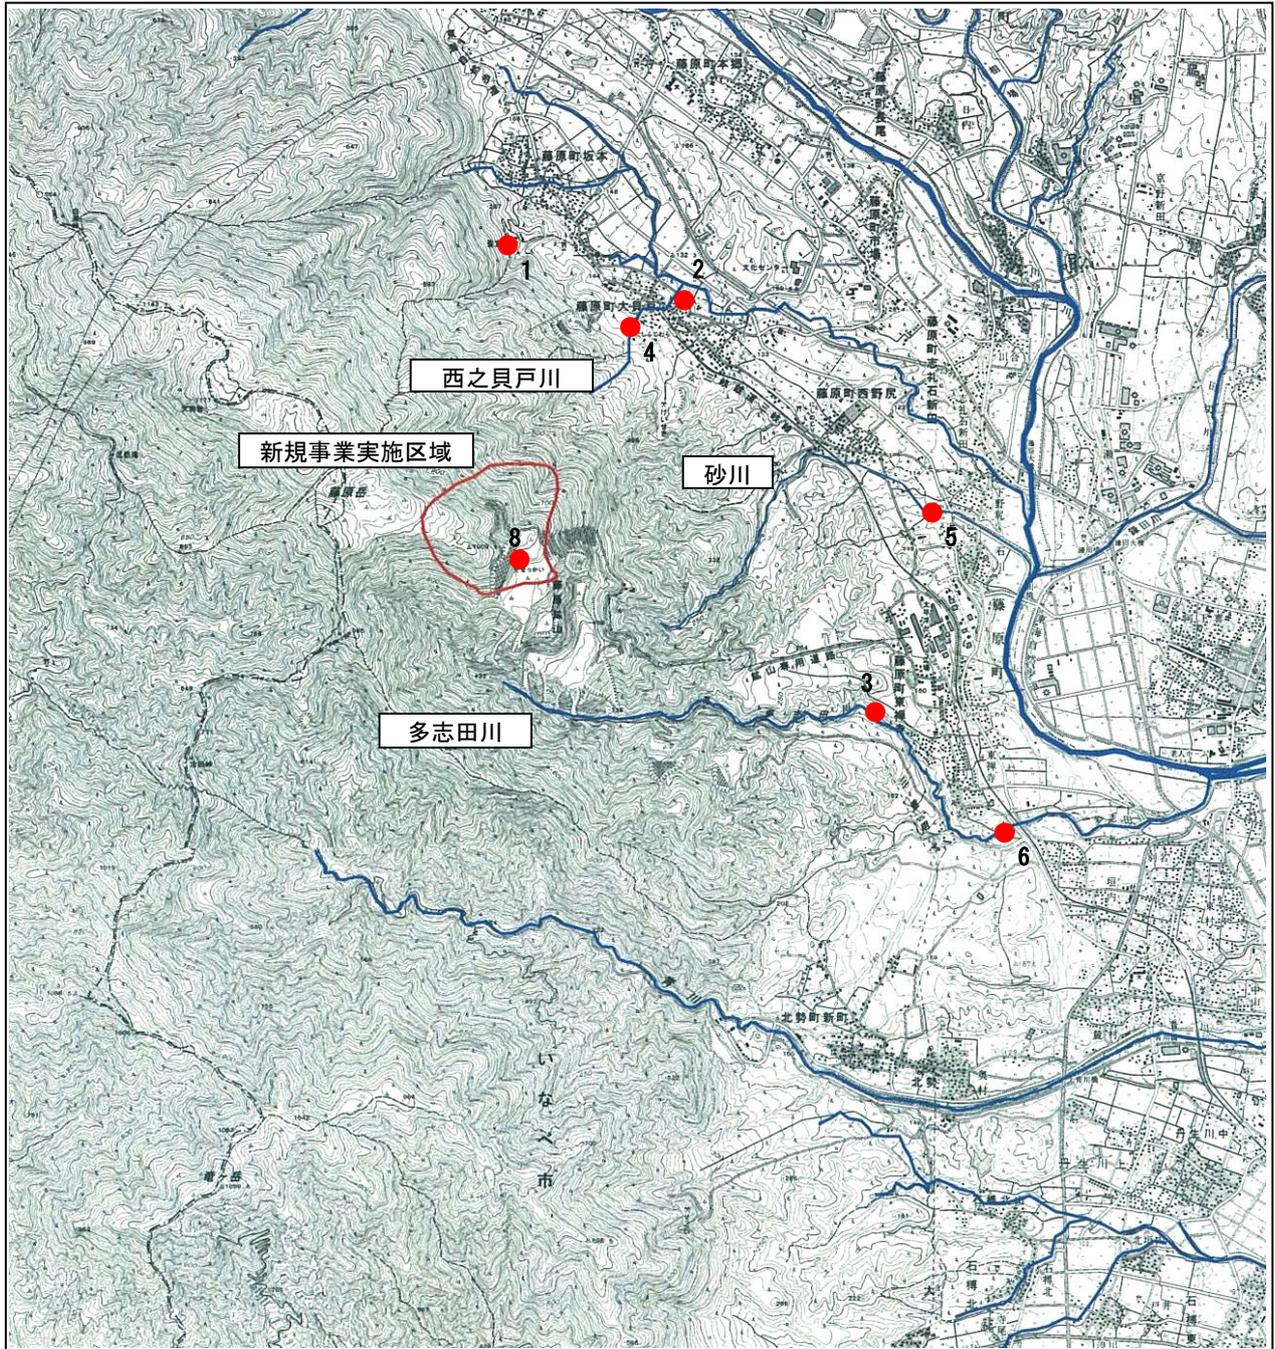
図 2.1-2 湧水量・流量調査地点

調査地点は、図 2.1-2 に示したとおり、周辺湧水 3 地点、周辺河川 3 地点、新規事業実施区域内湧水 1 地点の計 7 地点としました。

調査は、現地における横断面積と流速計を用いた流速の測定、または一定時間内の全量採取による測定により実施しました。

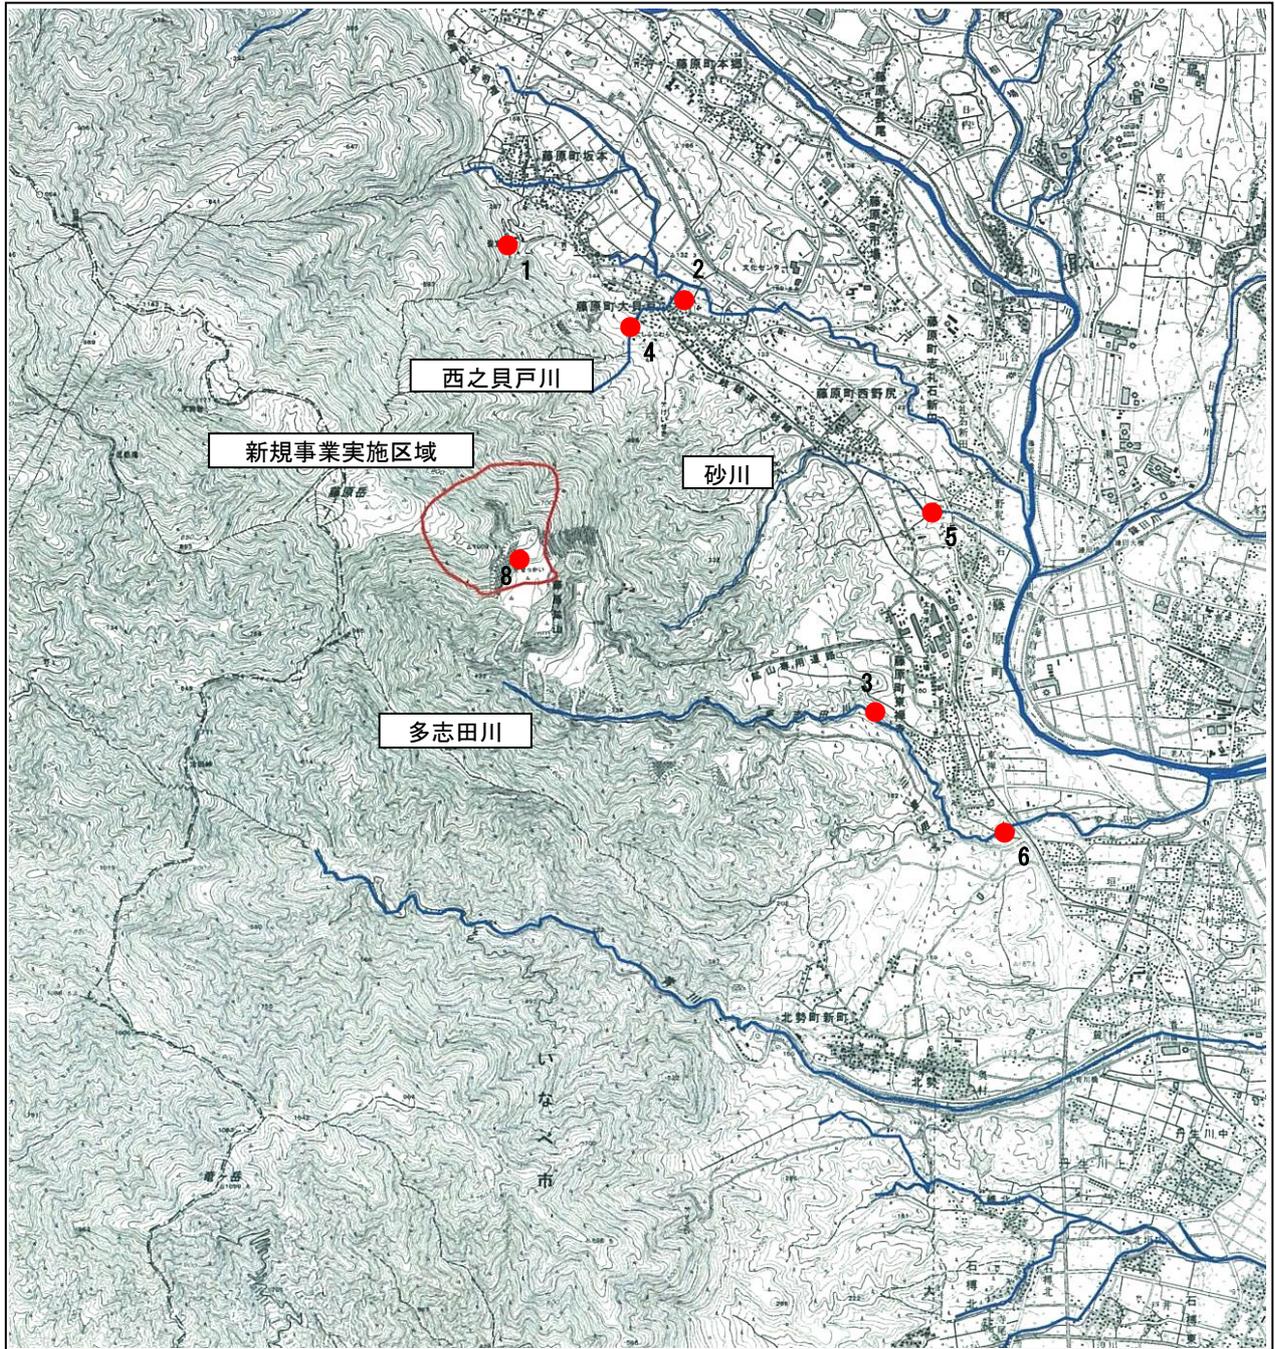
図 2.1-3 水質調査地点

調査地点は、図 2.1-3 に示したとおり、周辺湧水 3 地点、周辺河川 3 地点、新規事業実施区域内湧水 1 地点の計 7 地点としました。

調査は、採水ビンに直接採水後、分析室に持ち帰り、分析に供しました。なお、酸化還元電位及び水温については、現地測定により実施しました。

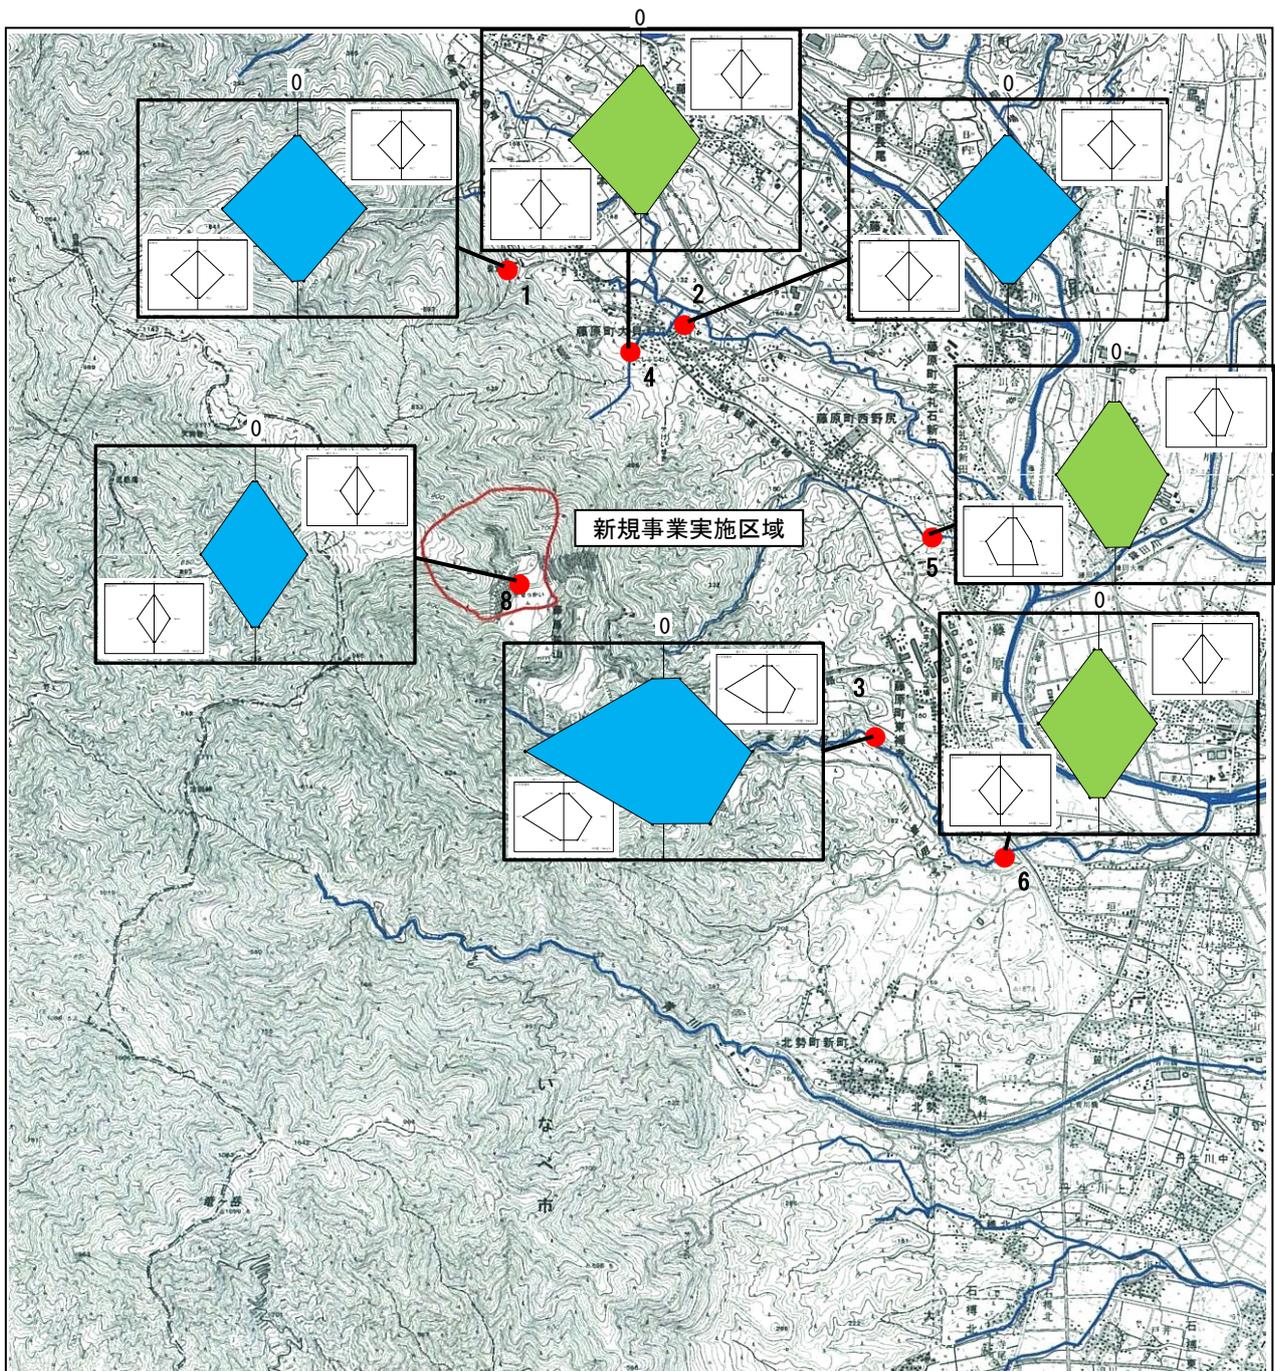
図 2.1-4 主要イオンのヘキサダイアグラム (グラフ中央：本年度、右上・左下：H24)

pH、酸化還元電位 (ORP) 及び主要イオンの分析結果は、表 2.1-11 に示したとおりです。また、イオンバランスによる水質特性を把握するために作成したヘキサダイアグラムは、図 2.1-4、5 に示したとおりです。なお、同図には、地点ごとに、中央に本年度の結果を、右上・左下に小さく現況調査時 (H24) の 2 回の結果をそれぞれ示しました。

その結果、主要イオンの構成パターンは、いずれの地点・時期においても、概ね Ca-HCO₃ 型であることが確認されました。本パターンは石灰岩地域の地下水に典型的に見られるパターンであり、本地域の特性を反映した結果であると考えられ、現況調査時と比較して、特に変化は確認されませんでした。

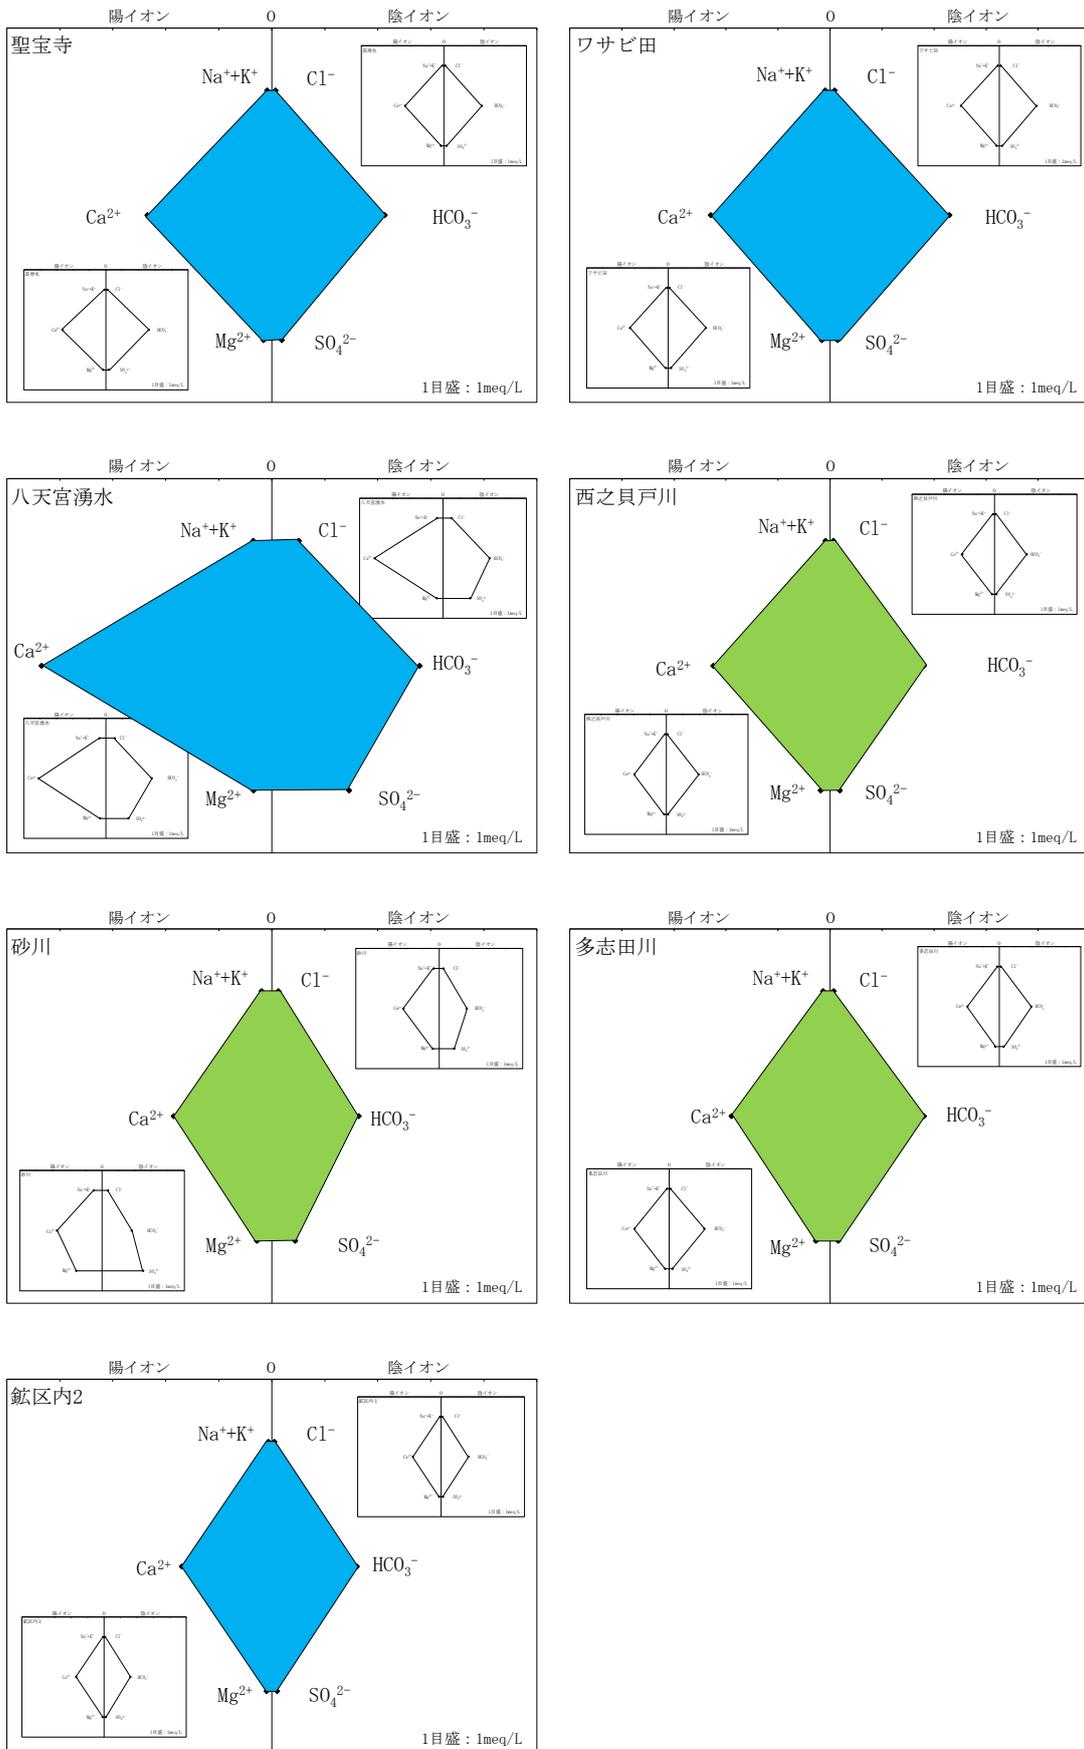
図 2.1-5 主要イオンのヘキサダイアグラム

(中央大グラフ：本年度、右上・左下小グラフ：H24 現況時)

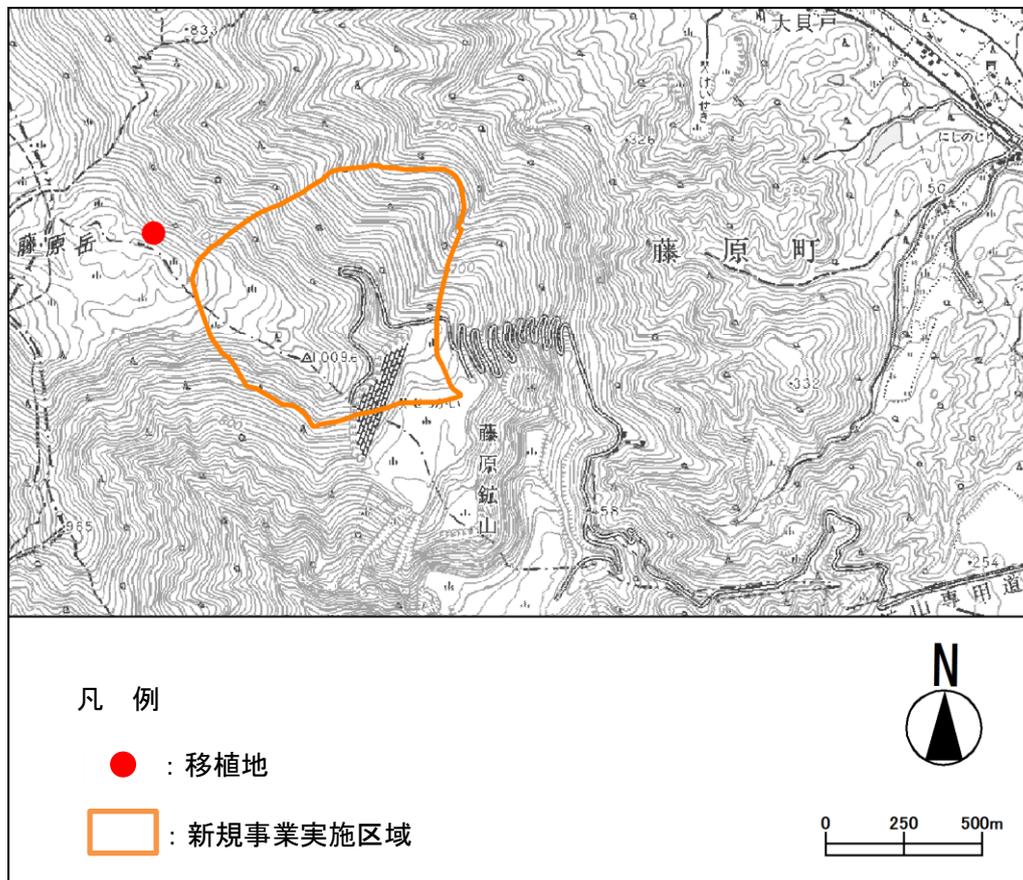
図 2.3-2 移植箇所

調査は、現況調査時に調査範囲内で確認されている重要種の位置情報（GPS）の記録に基づき探索し、生育が確認された移植対象の植物個体を図 2.3-2 に示した移植地に移植しました。

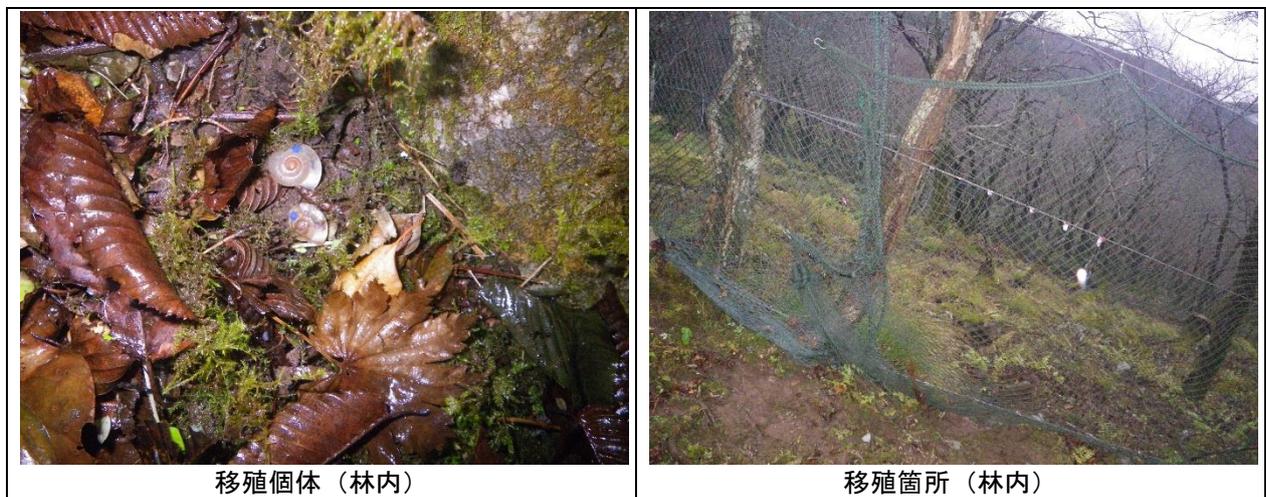
図 2.4-5 カナマルマイマイ等の移植時の様子

今回捕獲したカナマルマイマイ 2 個体は、前掲の図 2.4-4 に示した移植地へ移植を行いました。移植地は、本事業において改変を行わず、過去の移植地と同様な、落葉広葉樹の存在する場所とし、岩の周りに隙間の多い箇所を現地を選定し、個体をその岩の隙間に入れ、移動可能な隙間を残して、石灰岩の礫で覆いをしました (図 2.4-5)。

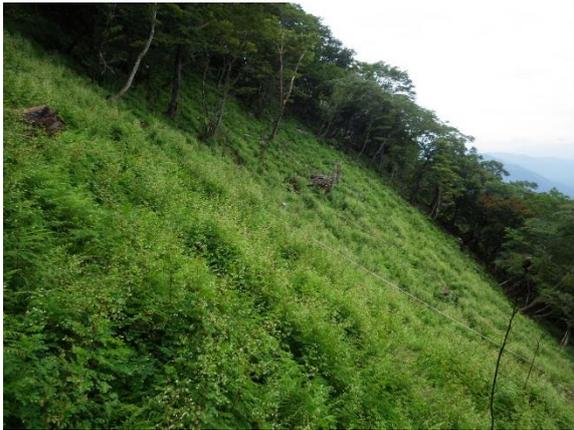
写真 2. 4-31 林冠ギャップの状況

整備した林冠ギャップは、藤原岳北東側斜面の標高 1060m 程度に位置しています。樹木等は完全に伐採されており、イヌワシの狩りの際に障害となるような樹木は存在しておらず、周辺落葉広葉樹林の林床にはえるシダ類等の草本類でほぼ完全に覆われており、草丈は概ね 20～30cm 程度でした。現地状況は写真 2. 4-31～2. 4-34 に示したとおりです。

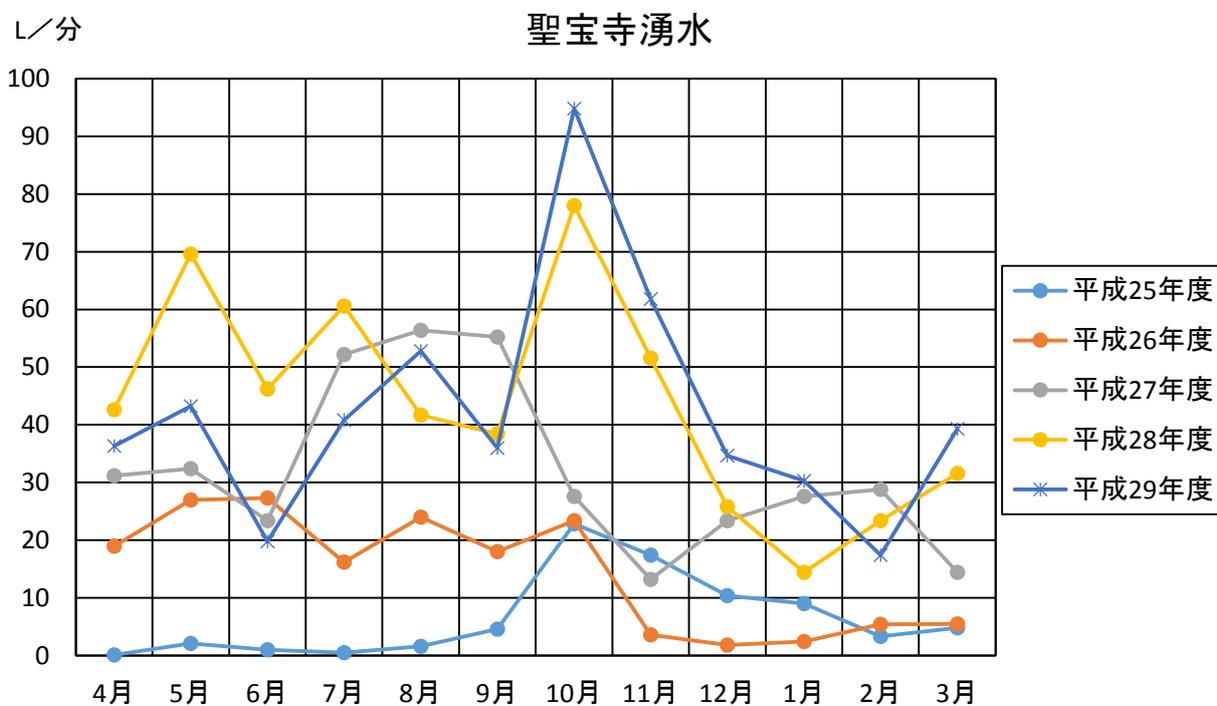
聖宝寺	4月	5月	6月	7月	8月	9月	10月	11月	12月	1月	2月	3月
平成25年度	0.1	2.1	1.0	0.5	1.6	4.6	22.8	17.4	10.4	9.0	3.3	4.8
平成26年度	19.0	27.0	27.3	16.2	24.0	18.0	23.4	3.6	1.8	2.4	5.4	5.5
平成27年度	31.2	32.4	23.4	52.2	56.4	55.2	27.6	13.2	23.4	27.6	28.8	14.4
平成28年度	42.6	69.6	46.2	60.6	41.7	38.4	78.0	51.6	25.8	14.4	23.4	31.6
平成29年度	36.3	43.2	19.8	40.8	52.8	36.0	94.8	61.8	34.7	30.3	17.4	39.3

月ごとの変動はあるものの、どの地点においても大きな減少等はみられていません。
