平成 29 年度
度会ウィンドファーム事業に係る
環境影響評価事後調査報告書

平成 30 年 5 月

エコ・パワー株式会社

名称：度会ウインドファーム事業

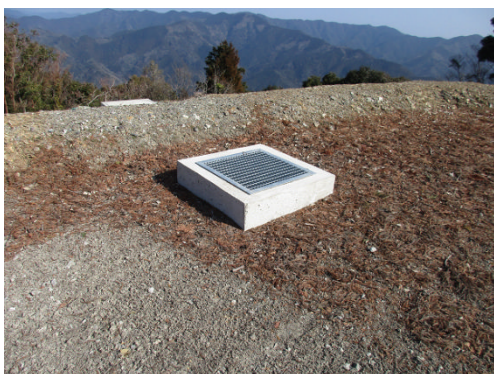
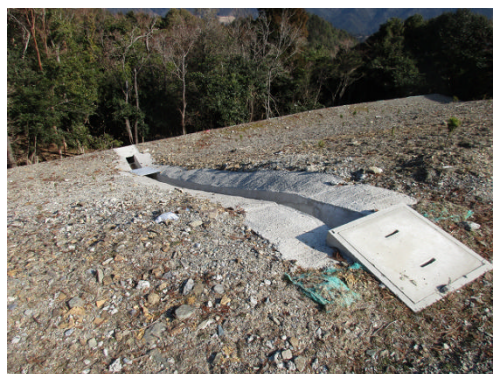
写真 2.3.1-1 第1期工事で完成した沈砂マスの状況 (WT-1 沈砂マス)

調査地点を図 2.3.1-1、写真 2.3.1-1 に示す。なお、第2期工事中の風力発電施設では沈砂マスは完成していなかった（平成30年2月時点、写真 2.3.1-2）。
