青山高原ウインドファーム風力発電増設事業  
に係る環境影響評価事後調査報告書

令和元年 5月

株式会社青山高原ウインドファーム

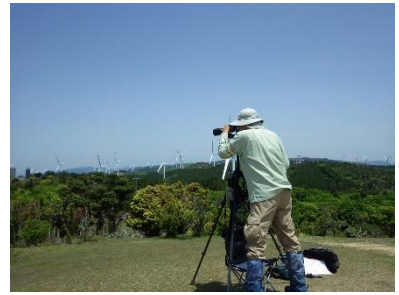
写真 2-1-1 現地調査状況例(左 : St. 5'、中 : St. 11'、右 : St. 12' )

調査は原則として予め設定した定点における定点観察により実施し、適宜、出現状況に応じて移動定点調査も併用しました。基本的な調査の例は写真 2-1-1～3 に示したとおりです。

各調査員は8倍から10倍程度の双眼鏡または20倍から60倍程度の望遠鏡を用いて、出現する種・個体数・性齢・行動等を記録し、他の調査員と無線機により交信しながら行動を詳細に把握しました。

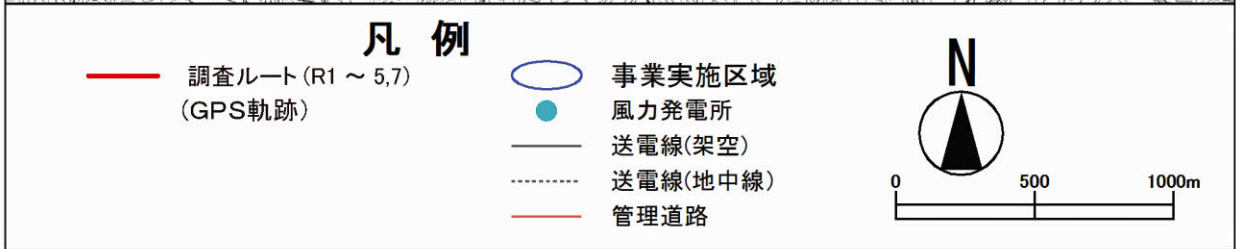
図 2-2-1 夜行性鳥類調査の踏査ルート等

調査範囲及び踏査ルートは図2-2-1に示したとおりです。

本事業の評価書の現況調査で確認された地点及び過年度の調査で生息を確認した地点等を中心に実施しました。
