四 日 市 ソ ー ラ ー 事 業
に 係 る 環 境 影 響 評 価
事後調査報告書
(平成 30 年度)

令和元年 5 月

合同会社四日市ソーラー

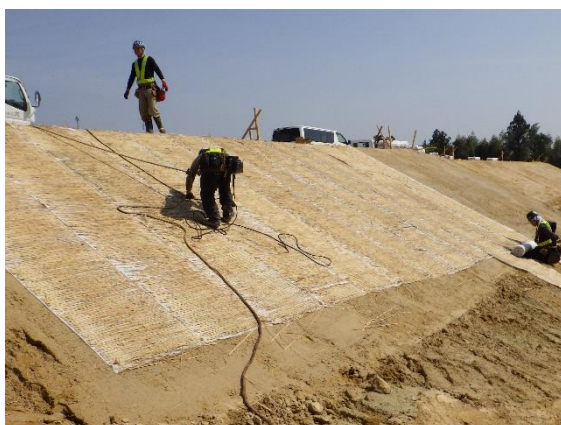
写真 2-1-1 わら芝張りの施工

7 月調査時の濁水の程度が大きくなったことの原因として、当時は 2 箇所の調整池が工事中であり、仮沈砂池のみが沈砂機能を担っていたこと、また、造成地の表土の流出が想定以上に大きかったことがあげられます。このような状況を受け、濁水の発生を低減するための追加の環境保全措置として、次の対策を講じました。

- ・植生シート（わら芝）を用いた法面の早期緑化（写真 2-1-1）
- ・仮沈砂池における濁水処理プラントの設置（写真 2-1-2）

以上の対策とともに、計画していた調整池が完成したことから、11 月調査時には濁水の程度は大幅に低下したものと考えられます。

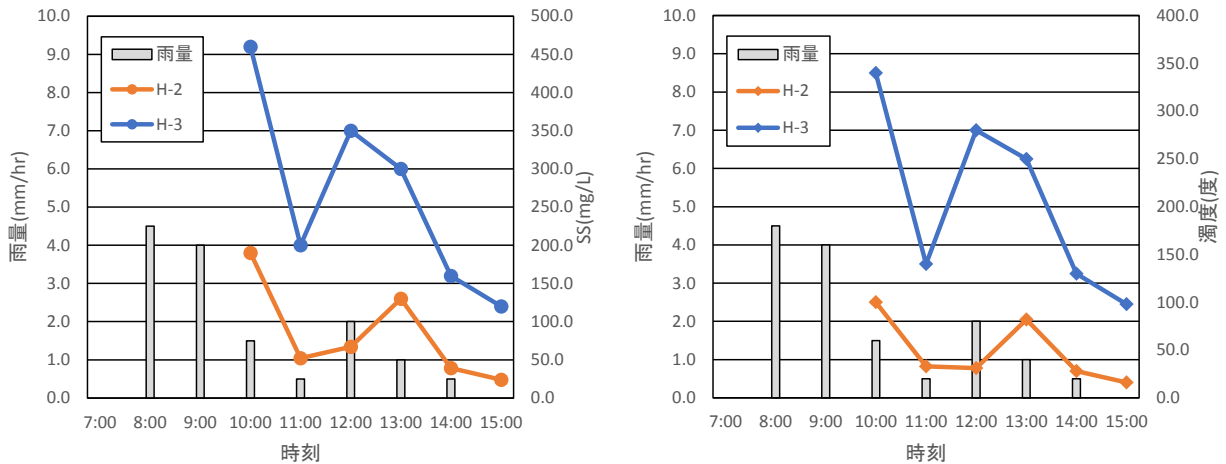
図 2-1-2 SS、濁度及び雨量の関係（平成 30 年 7 月 5 日）

各調査日の SS 濃度をみると、7 月調査時は H-2 で 24~190mg/L、H-3 で 120~460mg/L であり、11 月調査時は、H-2 で 17~57mg/L、H-3 で 8.4~41mg/L でした。これらの調査結果を表 2-1-6 に示した評価書の予測結果と比較すると、7 月調査時の H-3 で予測結果を上回る値となったものの、その他の時期及び地点では下回る値となっていました。
