宮リバー度会ソーラーパーク事業に係る
環境影響評価事後調査報告書
(平成 30 年度)

令和元年 5 月

合同会社宮リバー度会ソーラーパーク

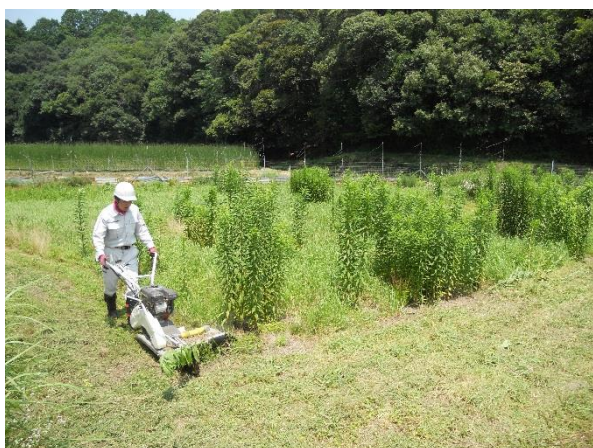
写真 2-3-1 移植地 A 整備中（除草）

土壌が乾燥化し、キンエノコロ、オオアレチノギク、セイタカアワダチソウ等が繁茂する草地となっていた箇所において、除草した後に表土の剥ぎ取りを行い、地形をわずかに掘り下げました。表土の剥ぎ取りを行った箇所には、周囲の水路からの水を導水し、水深 10cm 程度の水のたまりを設けました。

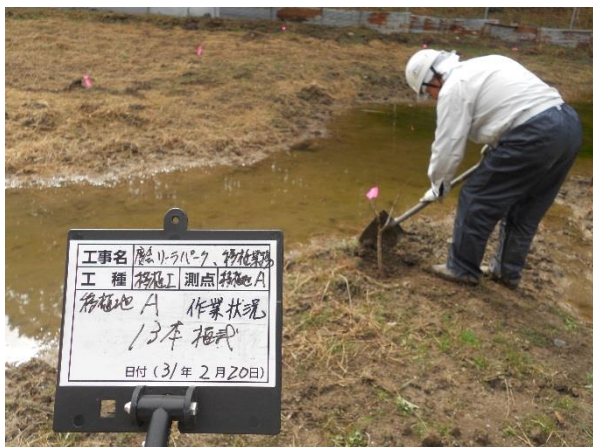
写真 2-3-5 移植地 A 植栽中

また、水のたまりの周囲には、1 号調整池予定地の湿地から掘り上げたハンノキの幼木を計 13 本植栽しました。

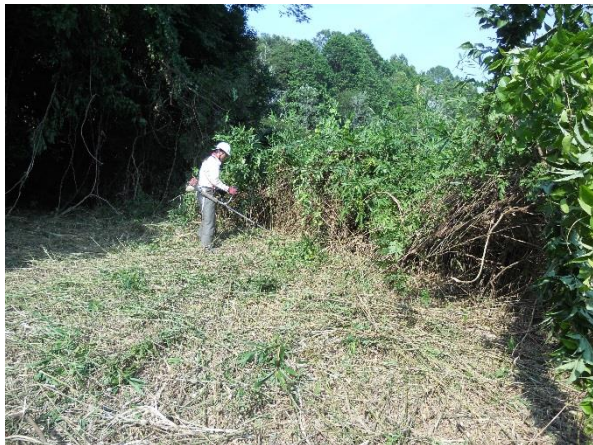
写真 2-3-7 移植地 B 整備中 (除草)

群落高 1.5mのネザサ群落となっていた箇所において、除草した後表土の剥ぎ取りや畦畔の構築を行い、棚田の形状としました。棚田には、周囲の水路からの水を導水し、水深 10cm 程度の水のたまりを設けました。

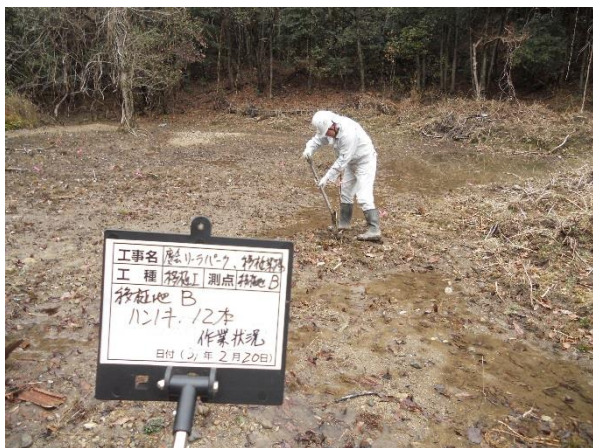
写真 2-3-11 移植地 B 植栽中

また、水のたまりの周囲には、1号調整池予定地の湿地から掘り上げたハンノキの幼木を計 12 本植栽しました。

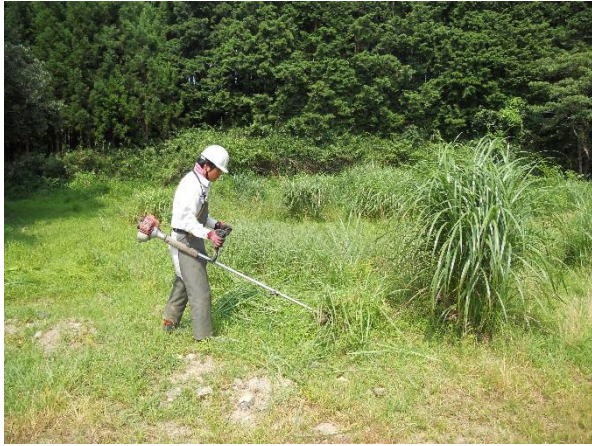
写真 2-3-13 移植地 C 整備中 (除草)

イヌタデ、アシボソ、チカラシバ、キツネノマゴ等の低茎草地となっていた箇所において、除草した後に表土の剥ぎ取りを行い、地形をわずかに掘り下げました。当該移植地では周囲の水路からの導水方法について検討が必要であったことから、今年度は雨水の滞留に委ねることとし、1号調整池予定地の湿地から掘り上げたハンノキの幼木を計12本植栽しました。整備時の状況は写真2-3-13～17に示したとおりです。

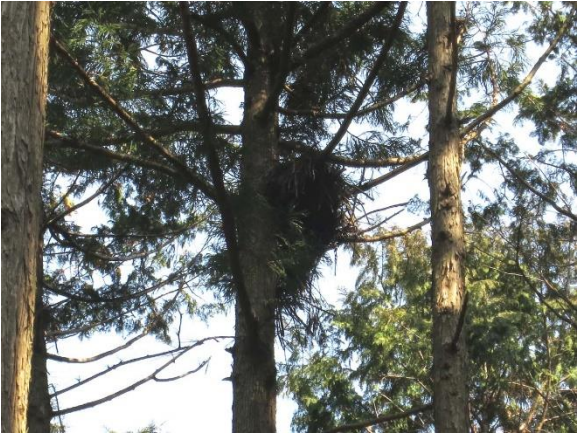
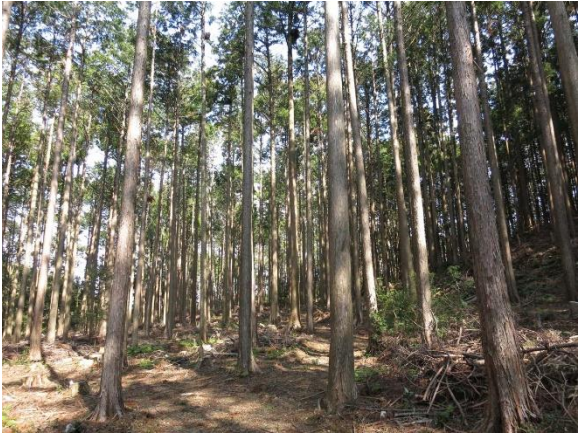
表 2-7-3 既往営巣地の状況（上久具地区）

平成 28 年度に繁殖成功した既往営巣地の確認を 3 月に行ったところ、巣は残存していたものの、やや崩れかけており、最近巣材を搬入したような形跡は認められませんでした。また、営巣林周辺には、1 年以内程度の間伐が実施された形跡があり、立木密度が低くなっていました。既往営巣地の状況は表 2-7-3 に示したとおりです。

<p>オオタカの本巣（上久具地区） 撮影：平成 31 年 3 月 12 日</p>	<p>オオタカの本巣林周辺の環境（上久具地区） 撮影：平成 31 年 3 月 12 日</p>

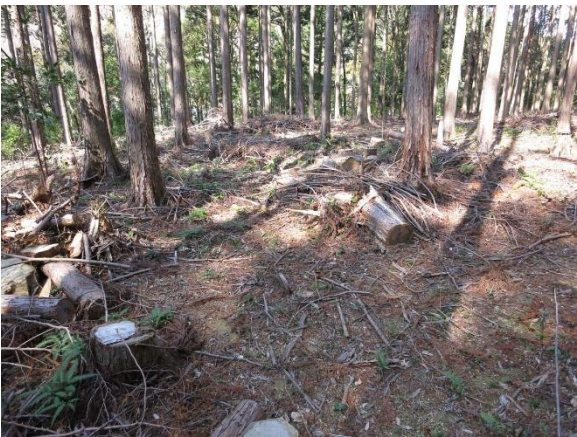
<p>オオタカの本巣林周辺の間伐跡（上久具地区） 撮影：平成 31 年 3 月 12 日</p>

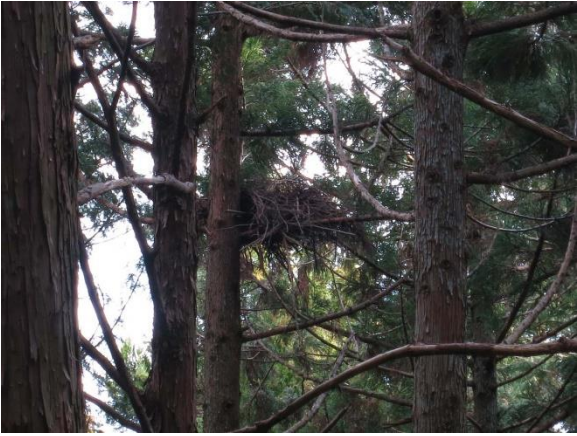
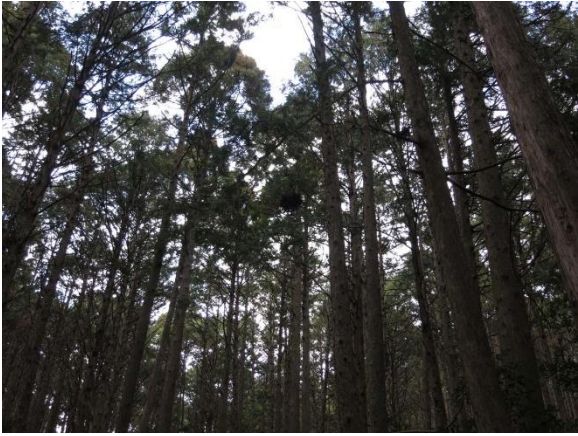
表 2-7-4 既往営巣地の状況（長原地区）

平成 28 年度に繁殖成功した既往営巣地の確認を 3 月に行ったところ、巣は残存しており、特に崩れたような様子もみられませんでした。青葉などの直近に搬入されたと考えられる巣材は確認されませんでした。既往営巣地の状況は表 2-7-4 に示したとおりです。

<p>オオタカの本巣（長原地区） 撮影：平成 31 年 3 月 14 日</p>	<p>オオタカの本巣林内の環境（長原地区） 撮影：平成 31 年 3 月 14 日</p>
