# 桑名市五反田事案 支障除去対策事業

## 地下水浄化の状況及び今後の対策

令和2年4月  
廃棄物適正処理プロジェクトチーム

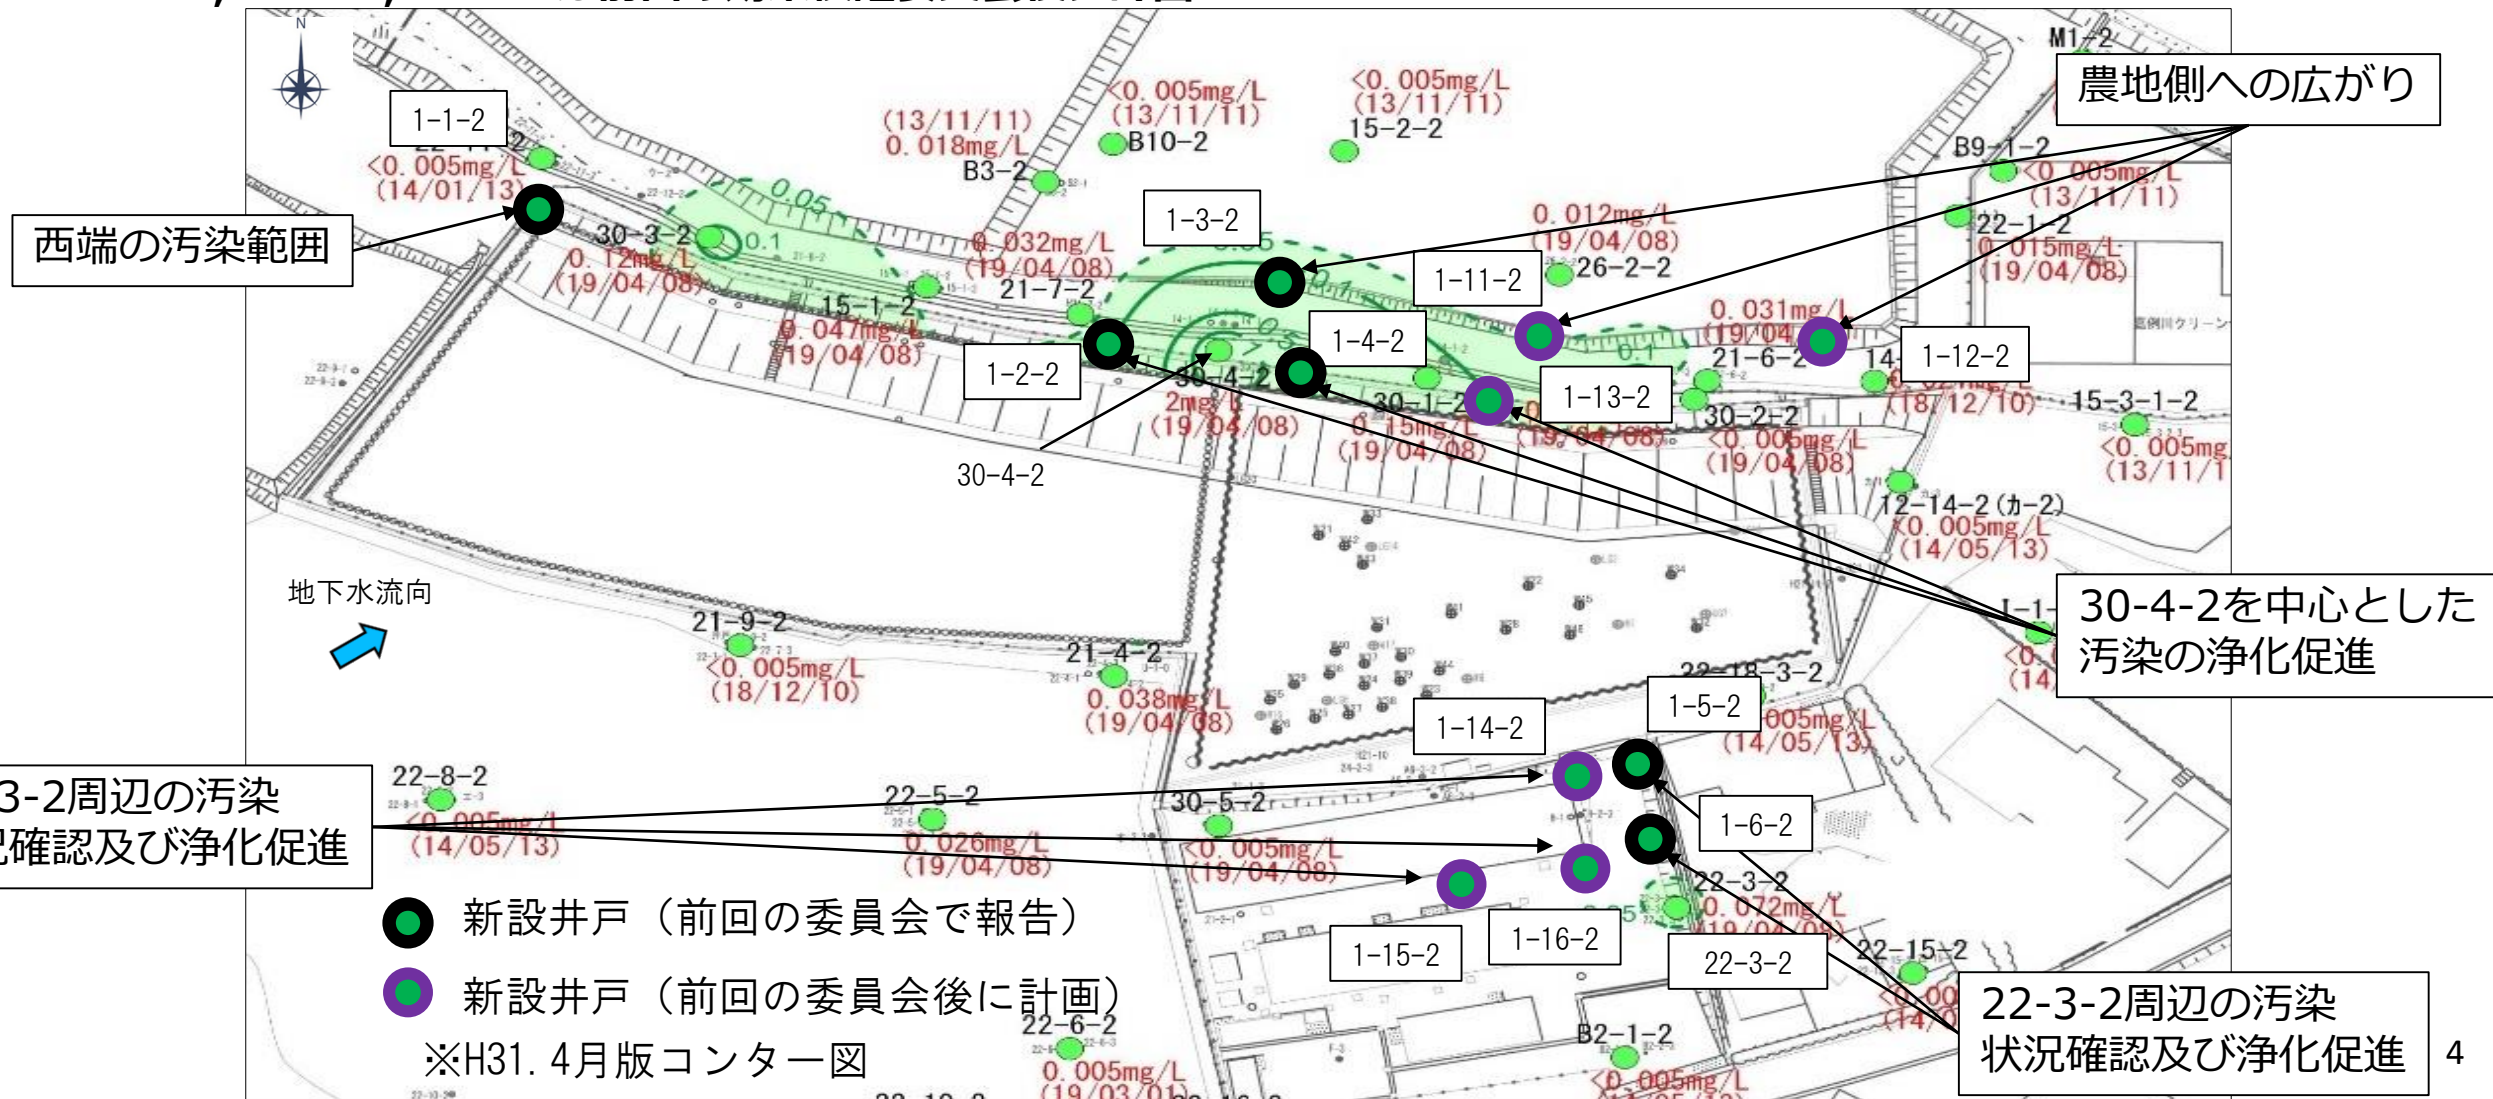
## 1-1 井戸の設置（第2帯水層）

西側の汚染範囲、農地側への広がり確認のため4本の井戸(1-1-2,1-3-2,1-11-2,1-12-2)を設置

**30-4-2を中心とした1,4-ジオキサン汚染の浄化促進**のため3本の井戸(1-2-2,1-4-2,1-13-2)を設置

**22-3-2周辺**の汚染状況確認及び浄化促進のため、5本の井戸(1-5-2,1-6-2,1-14-2,1-15-2,1-16-2)を設置

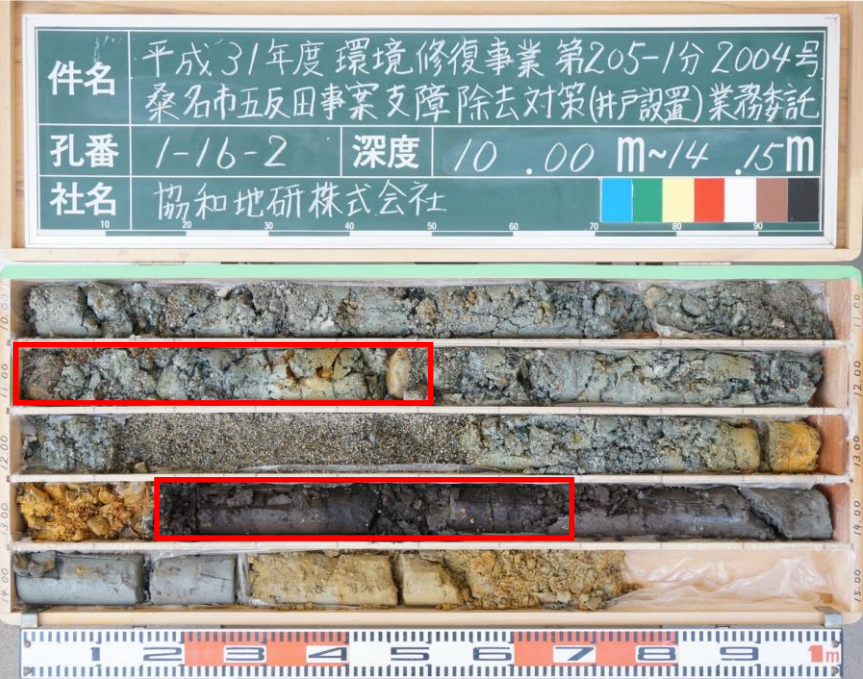
平面図

1-16-2のみオールコアボーリング

砂礫層（試料1・3・5）では基準を満足していたものの、深度約13m~14m付近の粘土層（試料2・4・6）から基準を超過する汚染が確認された。しかし、北側エリアと比較してその程度は低い。
