令和3年度 鳥羽河内ダム建設事業に係る
環境影響評価事後調査報告書

令和4年5月

三重県志摩建設事務所

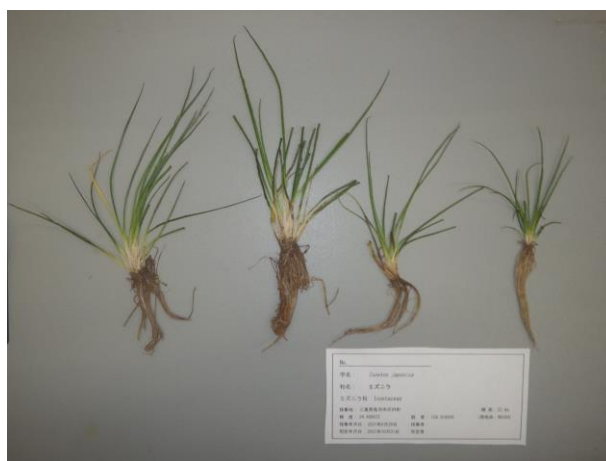
図 2.3.1 ミズニラの標本(令和3年に作成)

9月下旬の現地調査の結果、工事②の改変区域内でミズニラが約450株確認された。

ミズニラは、改訂評価書における環境保全措置では「移植」となっていたが、その後の現地調査結果を踏まえた学識者ヒアリングの結果、「改変区域外に多く生育していること、沈水環境でも短期間であれば生育することから、移植を行わなくてよいと考える。」との助言を得て、「標本作製」の環境保全措置をとることとなった。

よって、工事①の改変区域内で確認されたミズニラについては、「標本作製」の環境保全措置を行った。

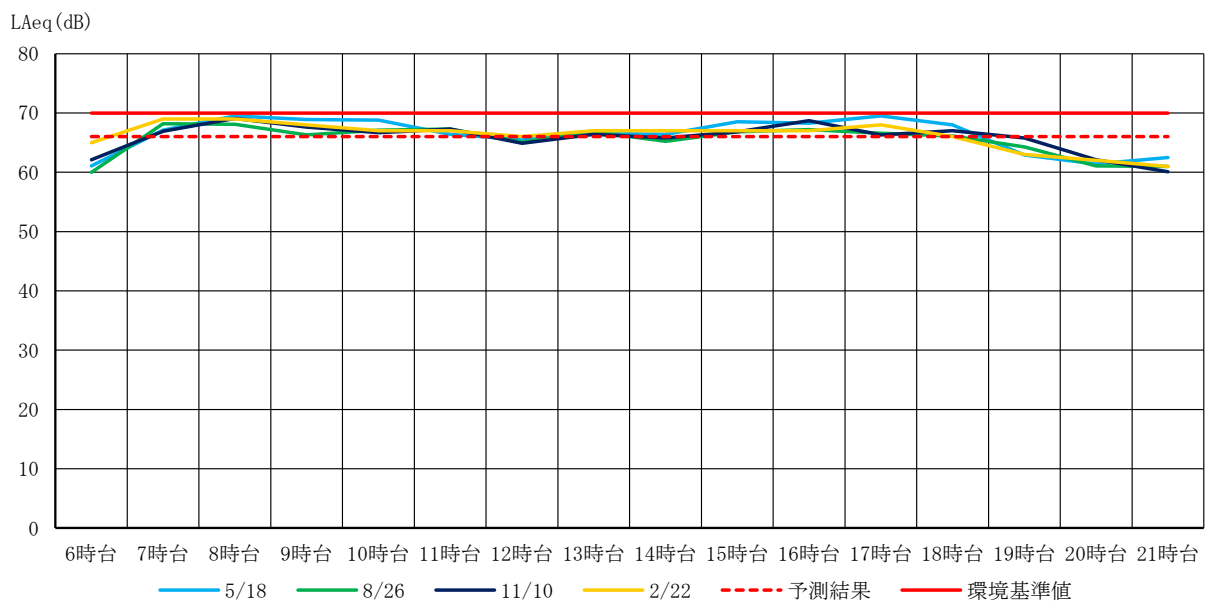
図 3.2.3(4) 騒音調査結果(No. 4 岩倉町東)

No. 4の昼間の時間帯における騒音レベル(L_{Aeq})は、5月は67dB、8月は66dB、11月は66dB、2月は67dBであり、5月及び2月は環境影響評価時の予測結果を超過していたが、環境基準値は全ての月で下回っていた。

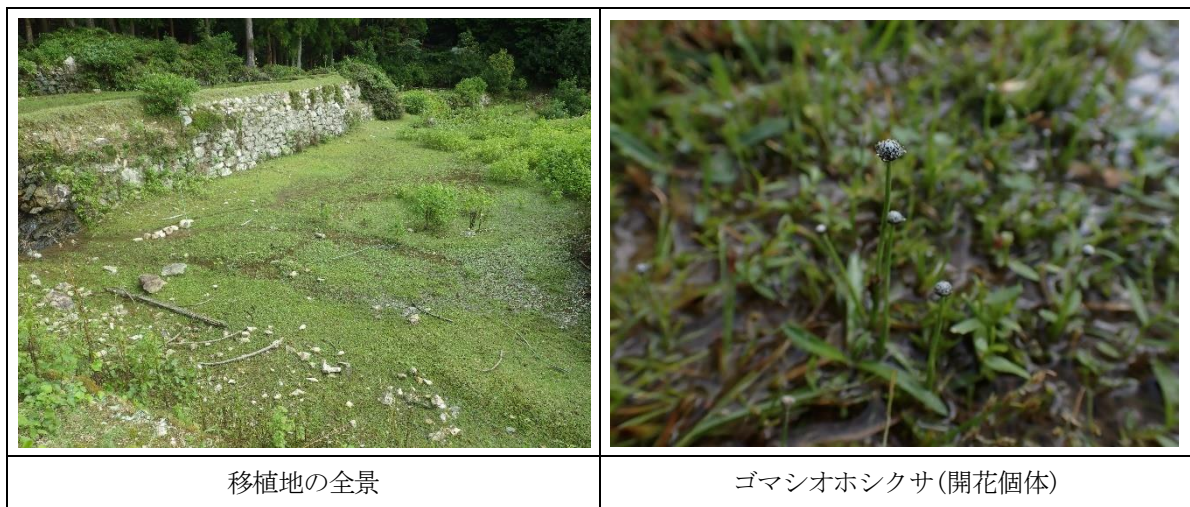
図 3.7.1 モニタリング調査状況

注) 移植地②の「—」は、ゴマシオホシクサの生育途中で個体が確認できない時期であったため、株数がカウントできなかったことを示す。

注) 移植地③は、3ヶ月後(12月)、6ヶ月後(翌3月)が冬季でゴマシオホシクサの上部が枯死している時期であったため、モニタリング調査を実施していない。
