藤原鉦山およびその周辺次期原料山開発事業
に係る環境影響評価事後調査
報告書

令和4年5月

太平洋セメント株式会社

はじめに

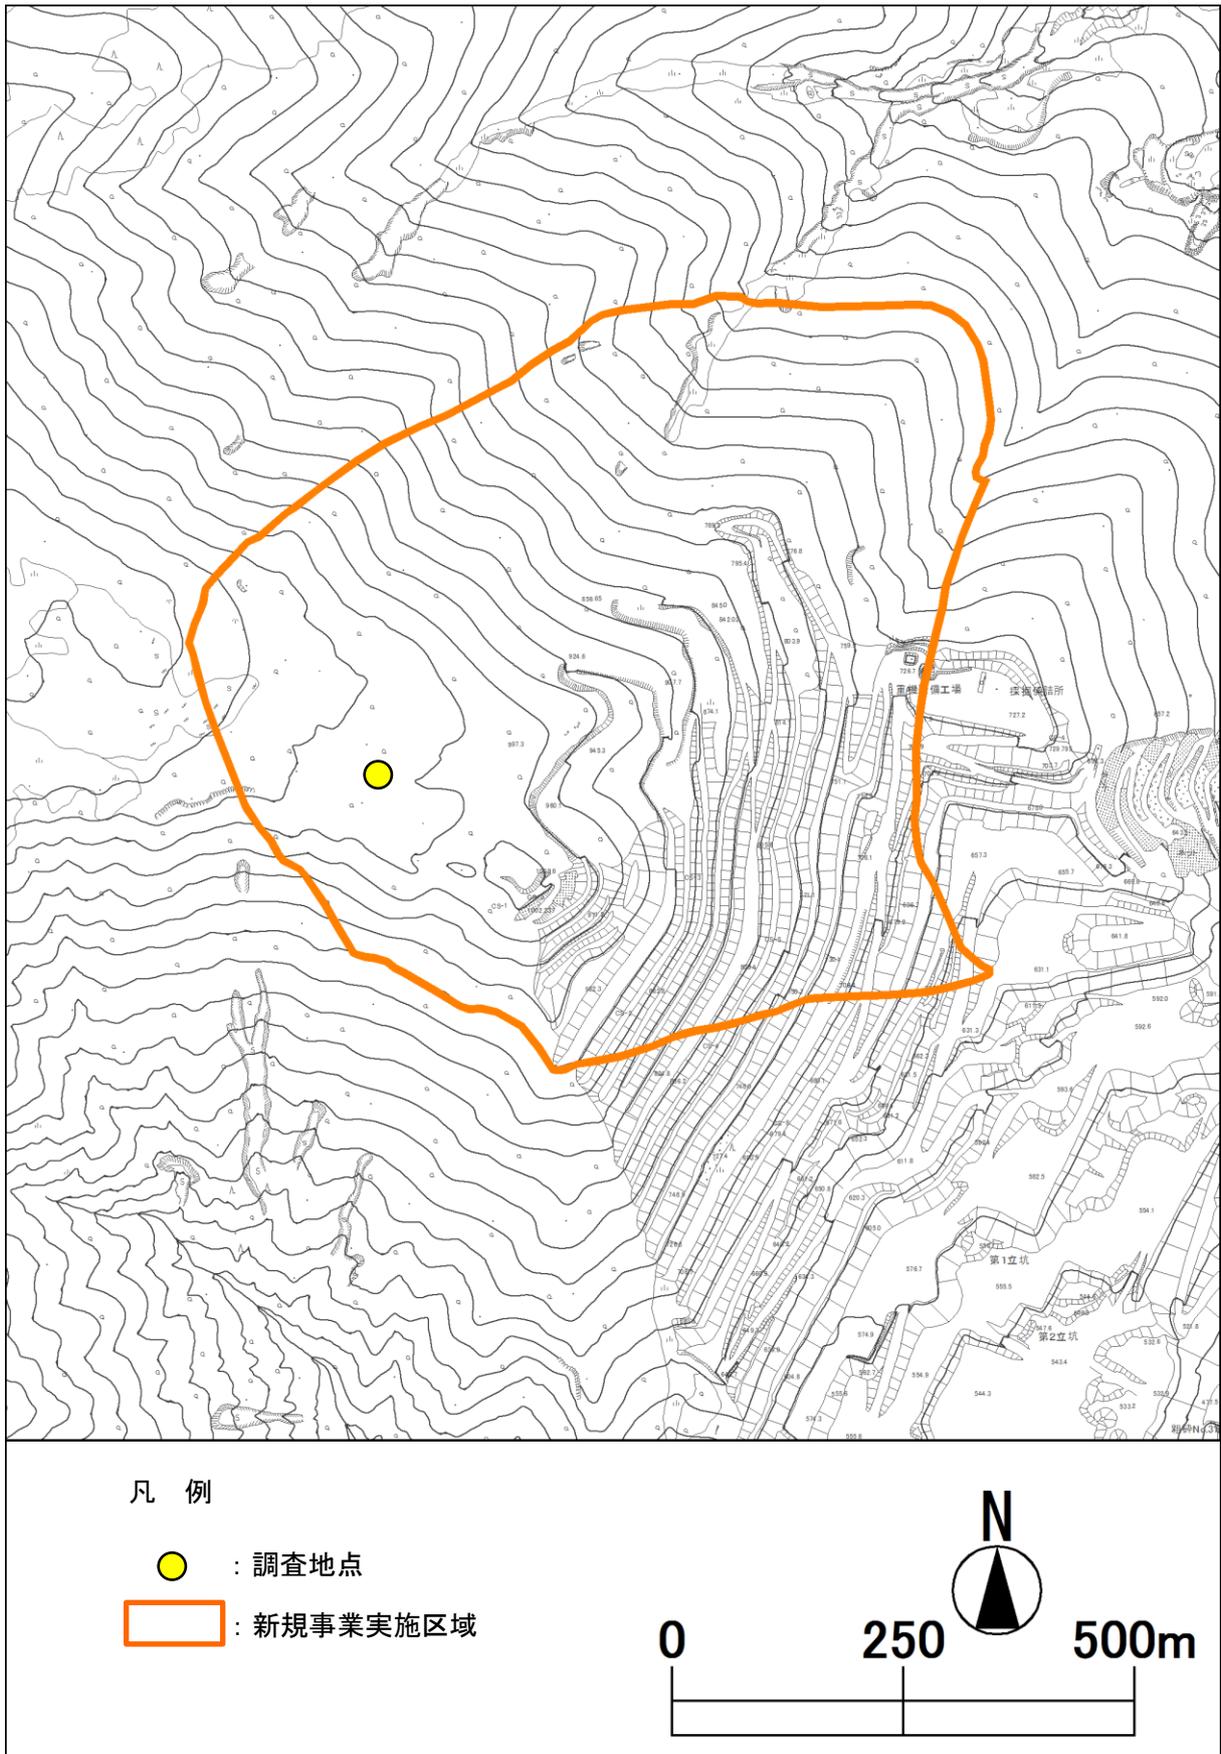
図 2.1-1 カドミウム溶出量・含有量調査地点

調査地点は、図 2.1-1 に示したとおり、現在採掘を行っている範囲内の1地点としました。

調査の結果、いずれの項目でも環境保全上の基準となる土壌汚染対策法要措置区域の指定に係る基準に適合する結果が確認されました。今後も、土壌及び周辺環境への汚染を監視することを目的に、本調査を継続実施することとします。

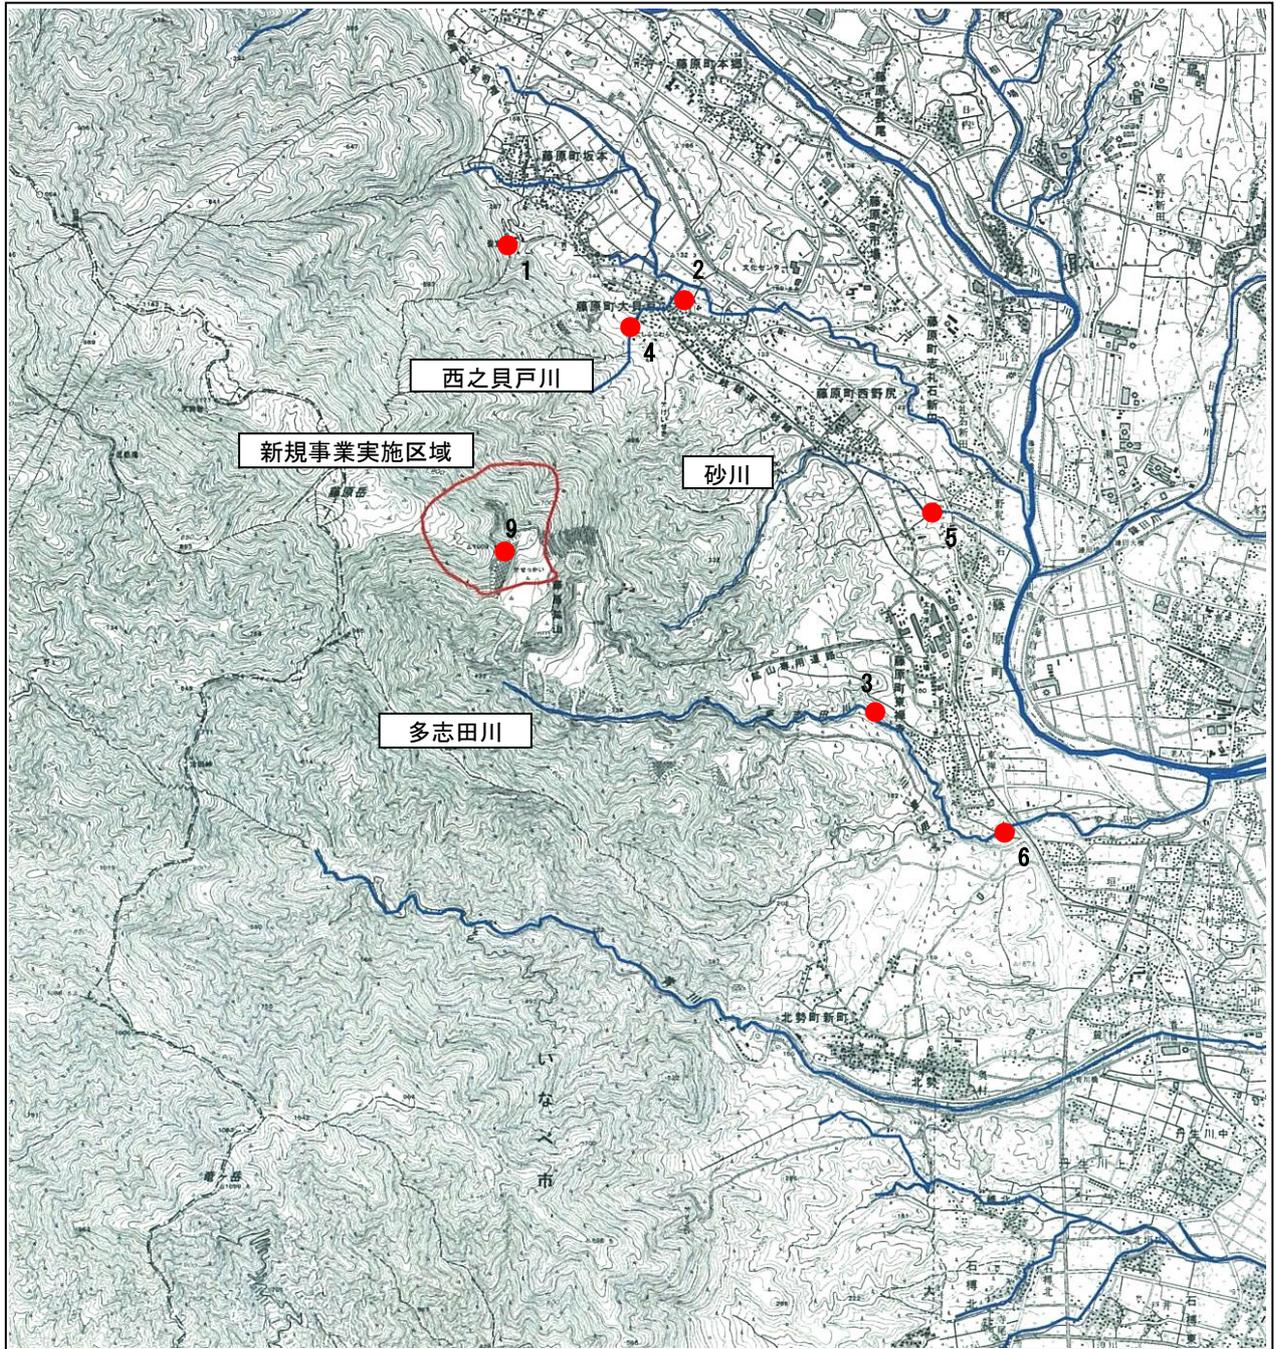
図 2.1-2 湧水量・流量調査地点

調査地点は、図 2.1-2 に示したとおり、周辺湧水 3 地点、周辺河川 3 地点、新規事業実施区域内湧水 1 地点の計 7 地点としました。なお、評価書の事後調査計画では、事業計画地内で確認可能な湧水等水質媒体を複数地点調査するとしていますが、調査できる地点が 1 地点しか確認できていないため、新規事業実施区域内は 1 地点としました。

(1: 聖宝寺湧水、2: ワサビ田湧水、3: 八天堂湧水、4: 西之貝戸川、
5: 砂川、6: 多志田川、9: 鉦区内湧水 3)

※なお、「7: 鉦区内湧水 1」については、土砂による埋没のため、湧水が確認できない状況であることから、平成 28 年度事後調査より調査地点から除いた。「8: 鉦区内湧水 2」については、事業の進捗に伴い測定が難しくなったことから令和元年度事後調査 6 月より調査を中止し、新たに「9: 鉦区内湧水 3」を設け、測定を開始した。

特筆すべき点として、鉾区内湧水 3 における 8 月の湧水量調査結果の値は、湧水を集水する升が石によって塞がれたことにより適切に導水できていなかったため、実際の湧水量より小さい値となっています。

また、上記を除いたその他の地点の結果は、過去 4 年間の調査結果と比較しても大きく逸脱する湧水量または流量は確認されず、大きな変化はないものと考えられます。

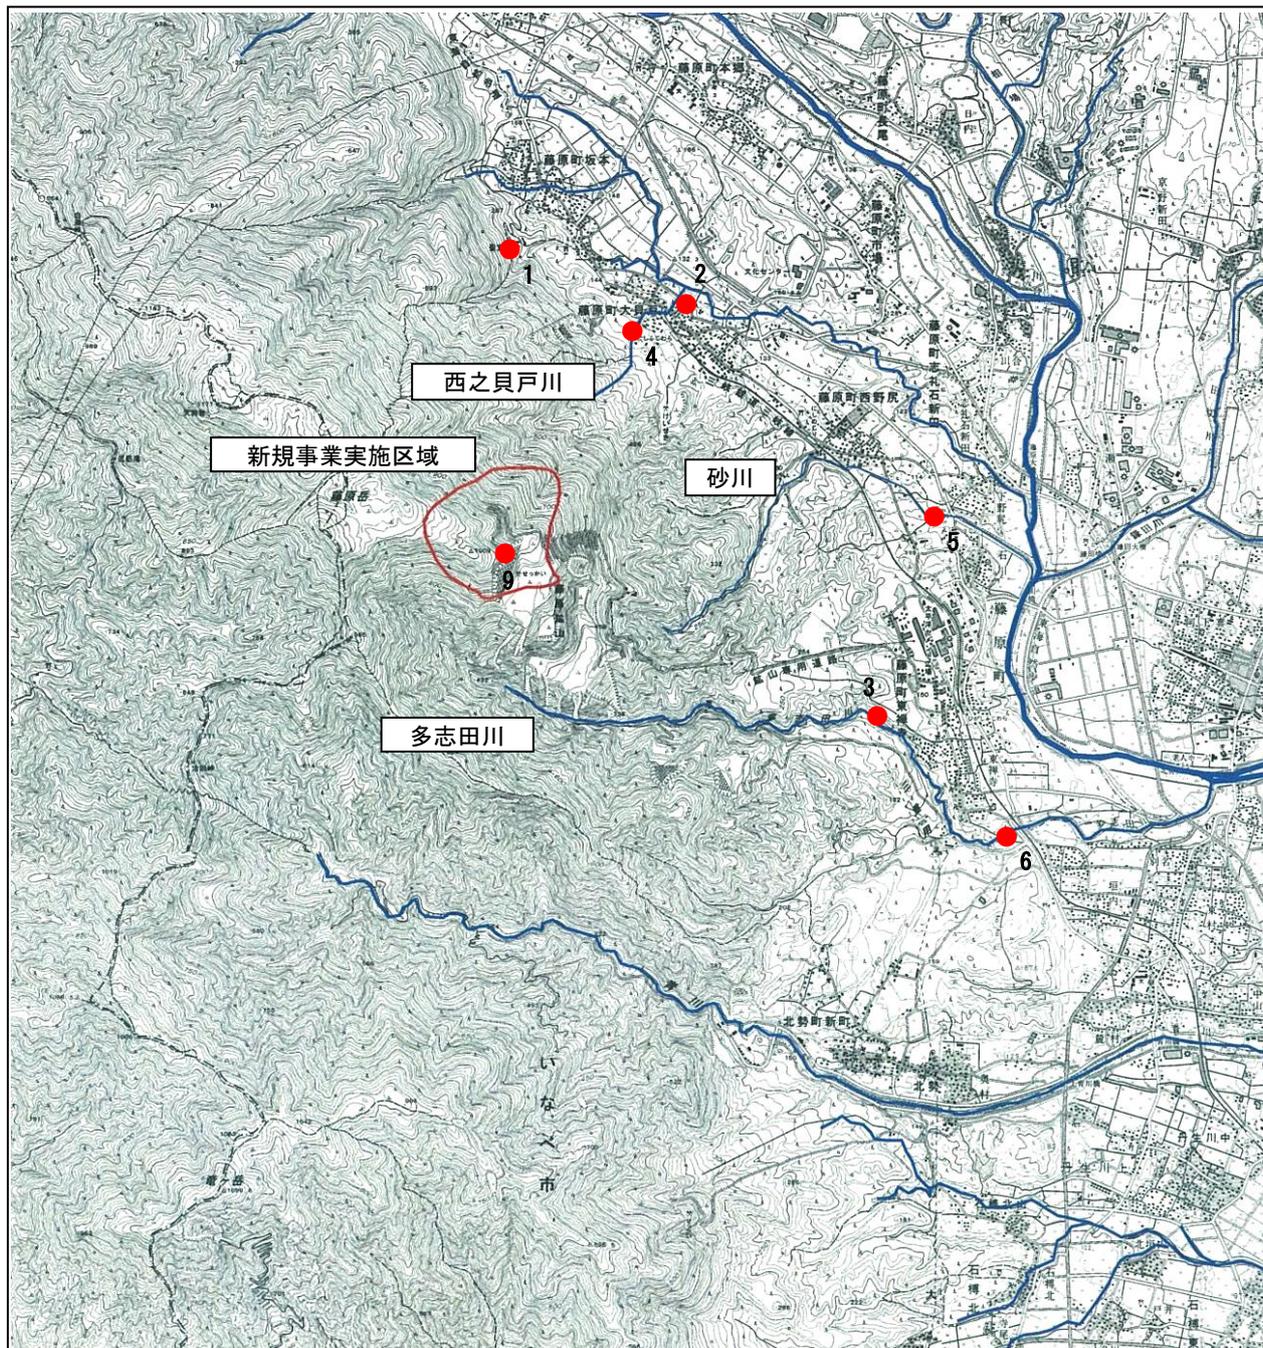
図 2.1-3 水質調査地点

調査地点は、図 2.1-3 に示したとおり、周辺湧水 3 地点、周辺河川 3 地点、新規事業実施区域内湧水 1 地点の計 7 地点としました。

(1: 聖宝寺湧水、2: ワサビ田湧水、3: 八天堂湧水、4: 西之貝戸川、
5: 砂川、6: 多志田川、9: 鉢区内湧水 3)

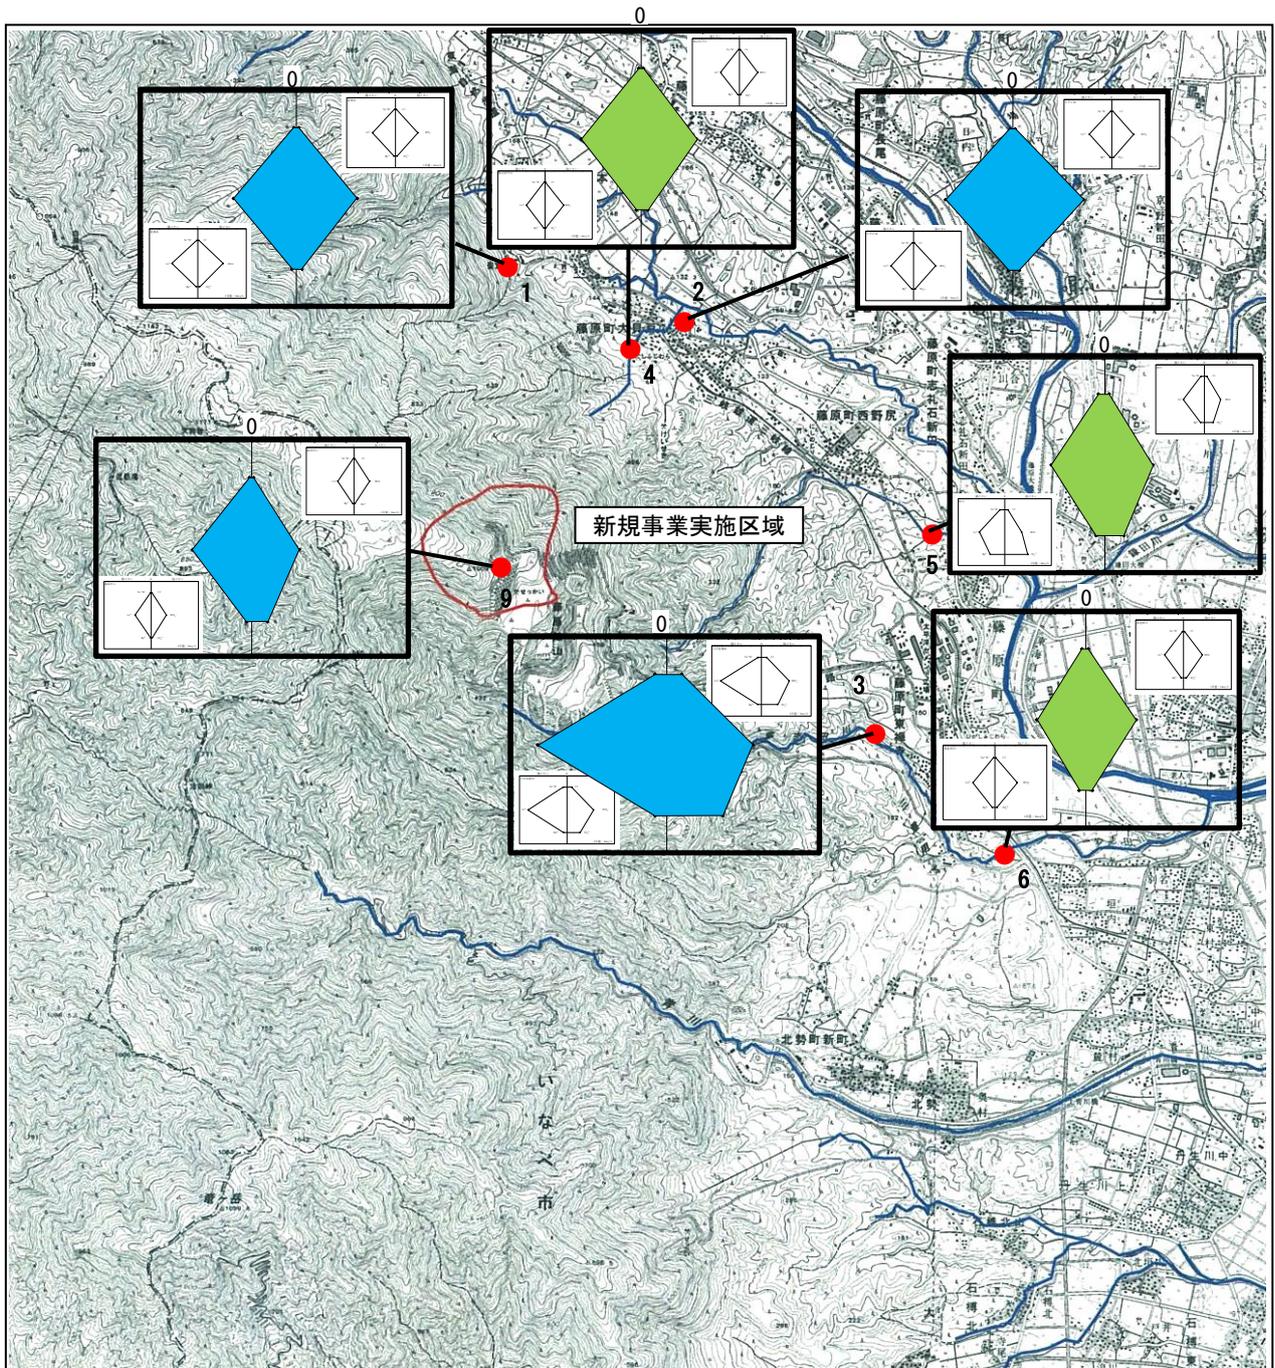
図 2.1-4 主要イオンのヘキサダイアグラム (グラフ中央：本年度、右上・左下：H24)

pH、酸化還元電位 (ORP) 及び主要イオンの分析結果は、表 2.1-11 に示したとおりです。また、イオンバランスによる水質特性を把握するために作成したヘキサダイアグラムは、図 2.1-4、5 に示したとおりです。なお、同図には、地点ごとに、中央に本年度の結果を、右上・左下に小さく現況調査時 (H24) の2回の結果をそれぞれ示しました。

その結果、主要イオンの構成パターンは、いずれの地点・時期においても、Ca-HCO₃型であることが確認されました。本パターンは石灰岩地域の地下水に典型的に見られるパターンであり、本地域の水文地質特性を反映した結果であると考えられ、現況調査時と比較して、濃度・組成ともに特に変化は確認されませんでした。

水質に係る周辺への影響については、現時点で苦情の発生等もなく、影響は出ていないものと考えられます。しかし、今後も事業を継続することから、事業実施区域周辺の水質への影響を監視するため、本調査を継続して実施することとします。

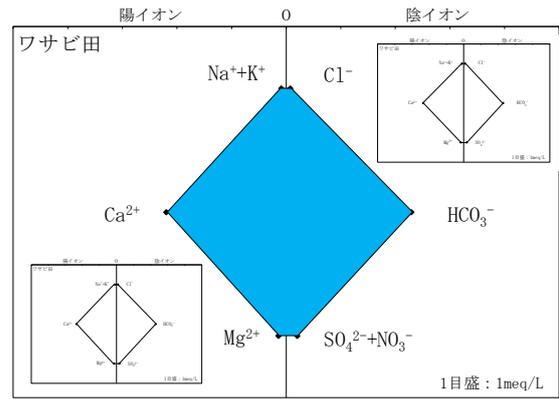
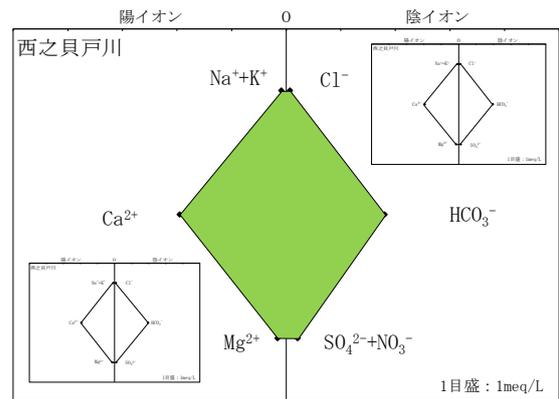
図 2.1-5 主要イオンのヘキサダイアグラム

(中央大グラフ : 本年度、右上・左下小グラフ : H24 現況時)

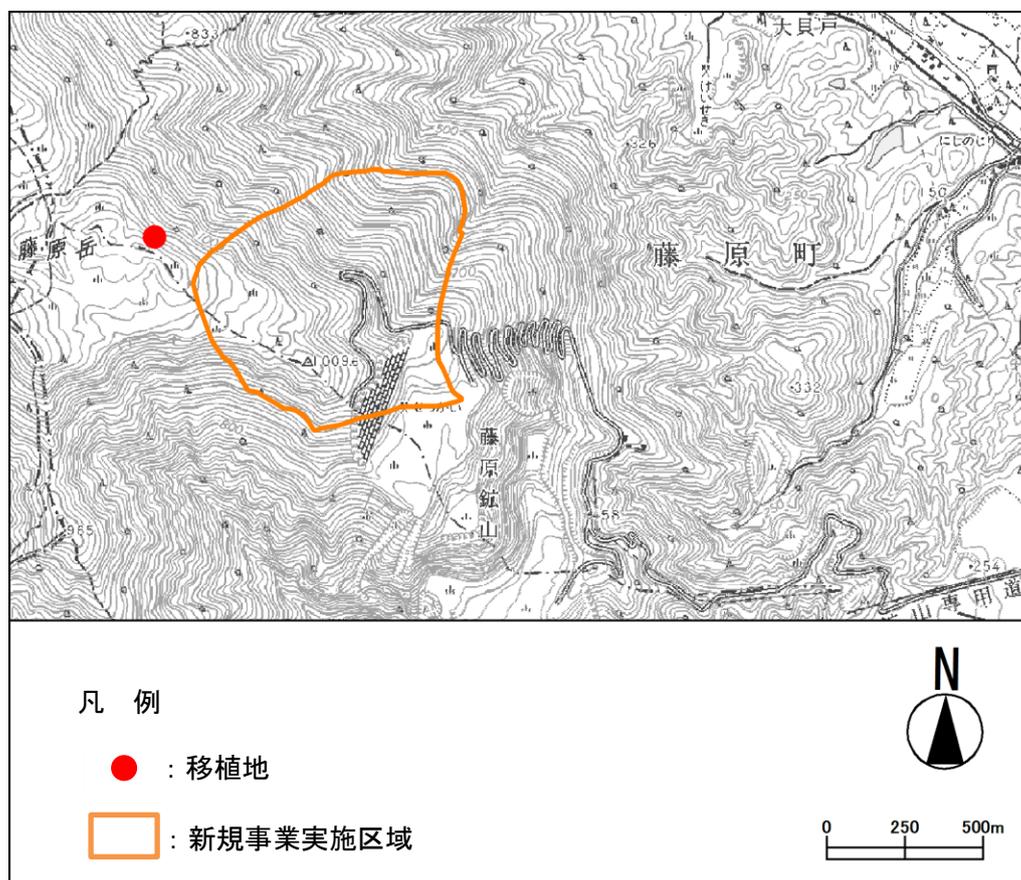
図 2.3-2 移植箇所

調査は、現況調査時に調査範囲内で確認されている重要種の位置情報（GPS）の記録に基づき探索し、生育が確認された移植対象の植物個体を図 2.3-2 に示した移植地に移植しました。

調査地点は前述の図 2.3-2 に示した移植地としました。

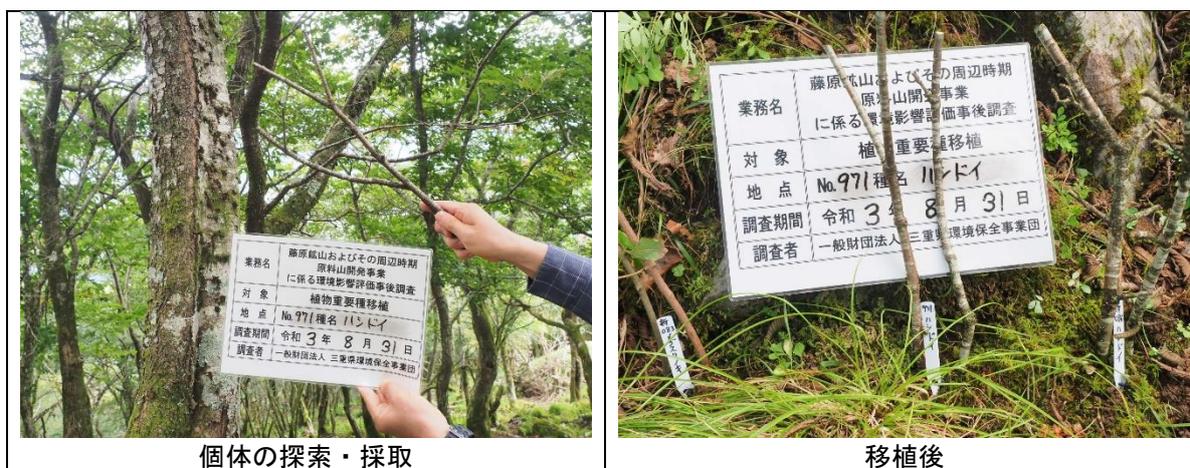
図 2.3-3 移植作業時の様子

調査の結果は表 2.3-3 に示したとおり、生育を確認できなかったもの等を除き、上部移植地へ移植しました。また、調査範囲内を踏査する中で、既知の地点以外で 6 種の重要種が確認されたことから、これらについても移植を実施しました。なお、移植作業時の状況は図 2.3-3 及び資料編 2.1 に示したとおりです。

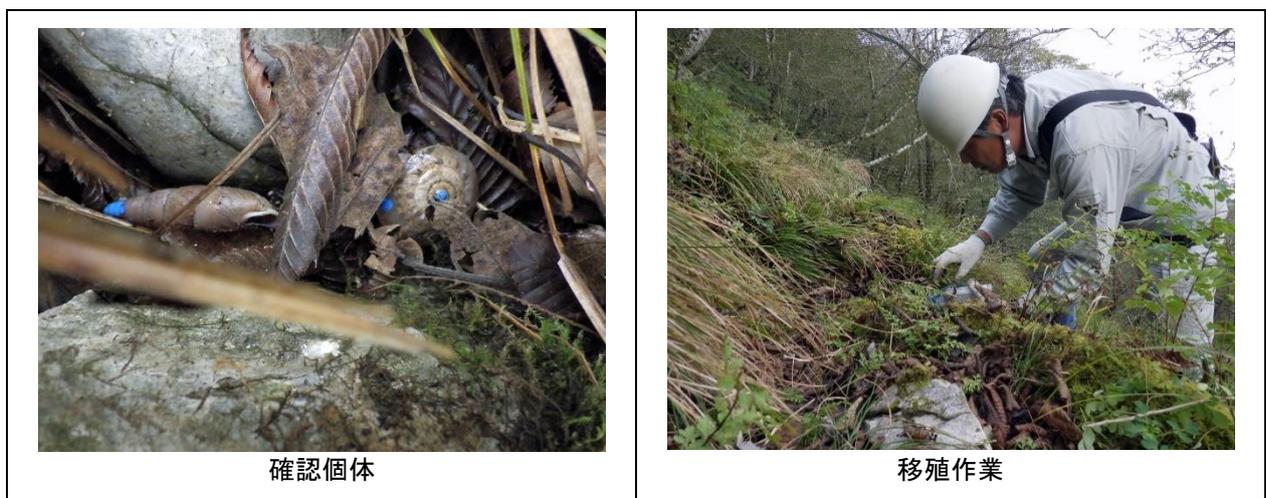
図 2.4-14 捕獲個体の移植時の状況(左；確認個体、右；移植作業)

今回捕獲したカナマルマイマイをはじめとする重要な陸産貝類 9 種は前掲の図 2.4-13 に示した移植地へ移植を行いました。移植地は、本事業において改変を行わず、過去の移植地と同様な、落葉広葉樹の存在する場所とし、岩の周りに隙間の多い箇所を現地で選定しました。移植個体をその岩の周辺等に放逐し、落葉や礫等で覆いをするようにしました（図 2.4-14）。

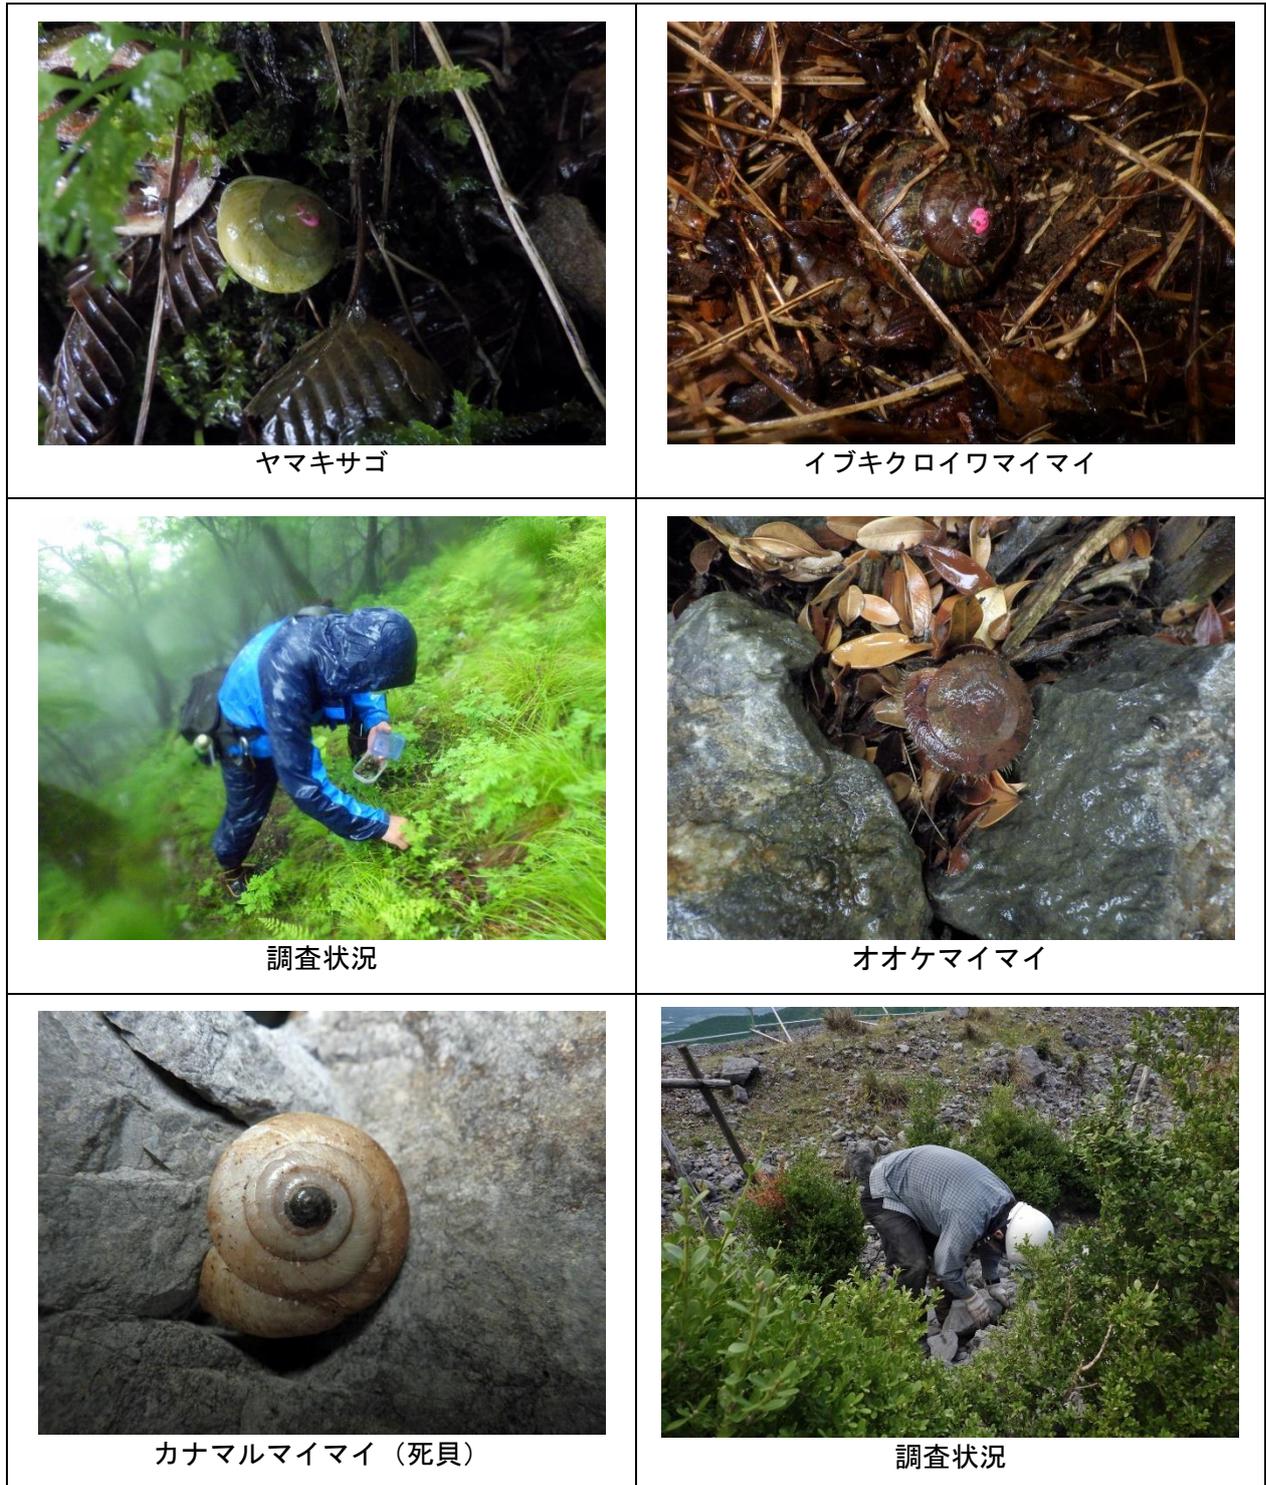
図 2.4-15 再捕獲調査時の状況(上段；上部移殖地確認個体、中段左；上部移殖地調査状況、中段右・下段左；造成移殖地確認個体、下段右；造成移殖地調査状況)

なお、近年は移殖を行ってこなかった造成移殖地についても再捕獲調査を実施しました。

その結果、初夏の調査時にはカナマルマイマイ等、重要種の再確認はなく、オオケマイマイの生貝 1 個体が確認されたのみでした。また、秋季調査時には生貝の確認はなく、かつて同所に放逐されたカナマルマイマイを始めビロウドマイマイ属の一種、イブキクロイワマイマイ等の死貝が複数確認されました（図 2.4-15）。
