アクア×イグニス多気造成事業に係る
環境影響評価事後調査報告書
(令和3年度)

令和4年 5月

合同会社三重故郷創生プロジェクト

本報告書は、「アクア×イグニス多気造成事業」に係る令和3年度の事後調査の結果を取りまとめたものです。

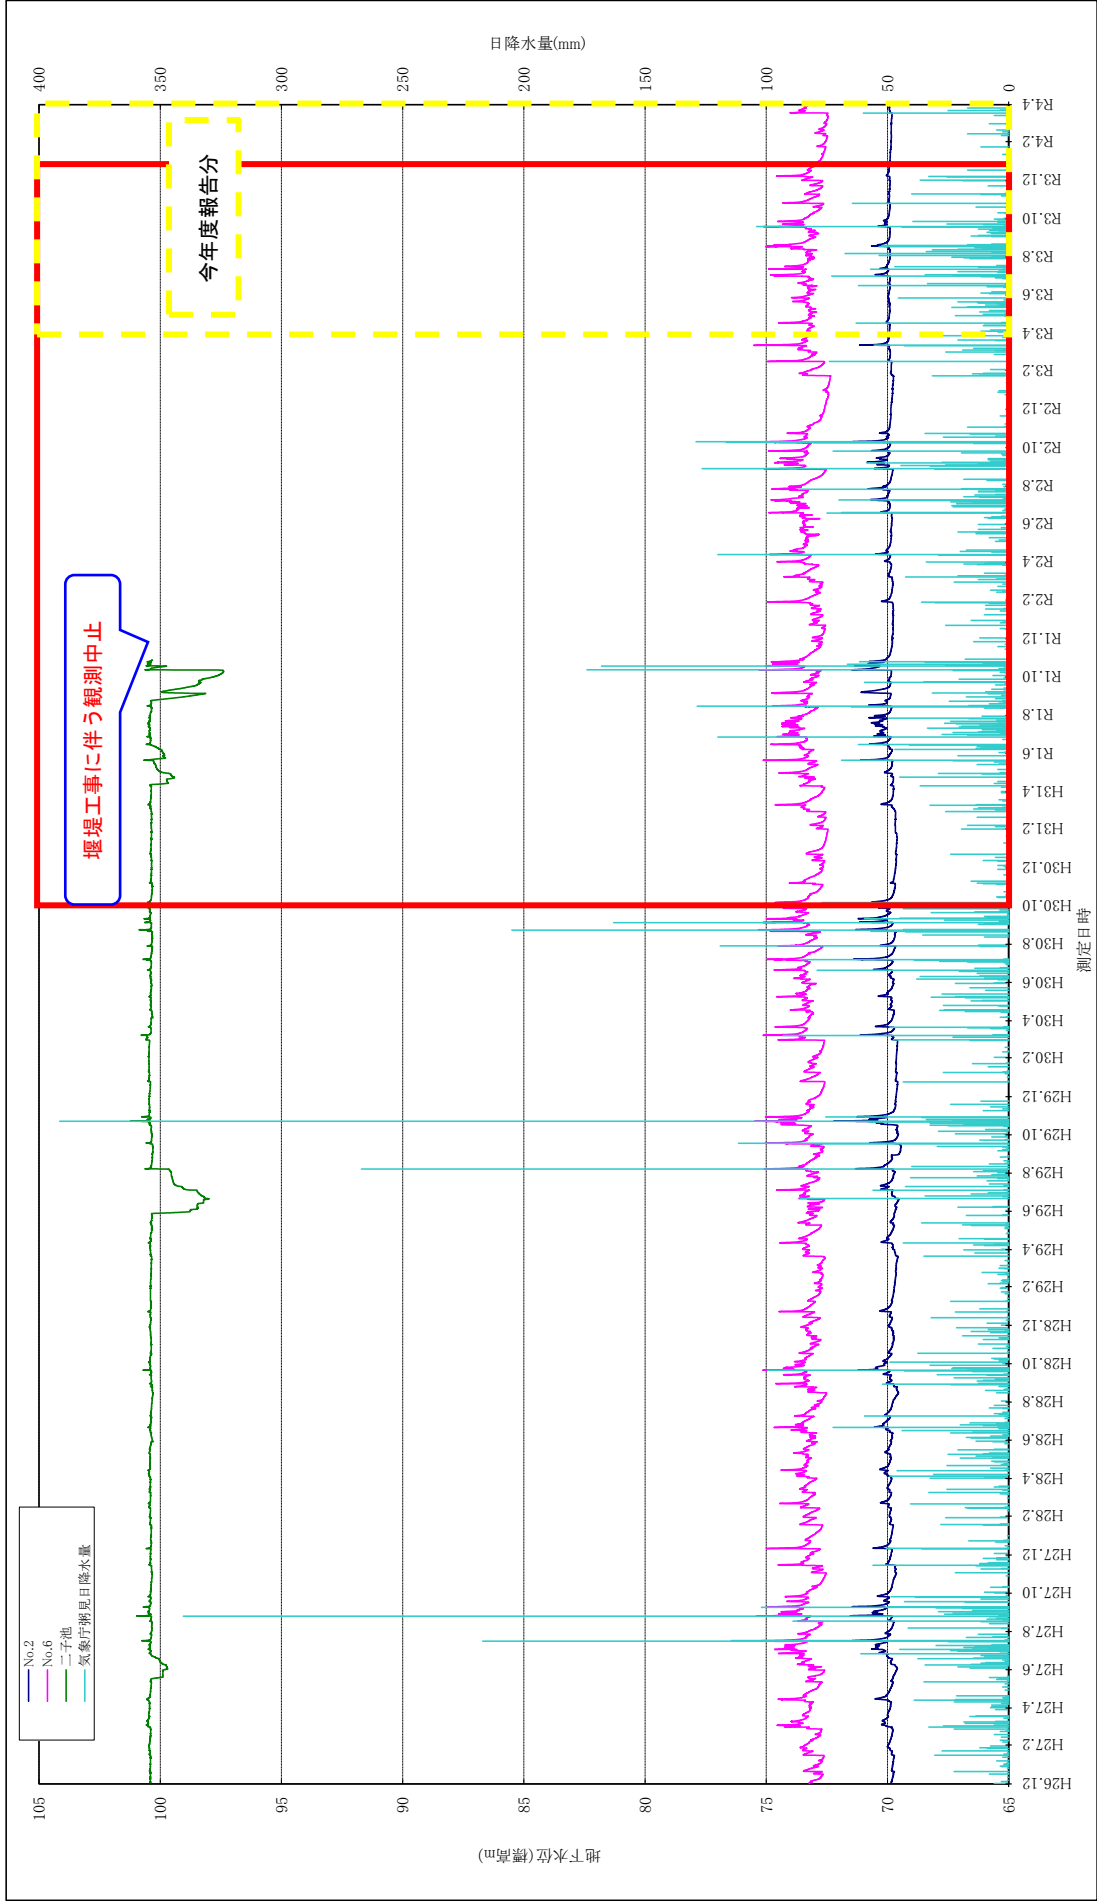
図 2-3-3 地下水水位と降水量の状況

自記水位計により記録した地下水位と、事業実施区域の最寄りのアメダス観測所（粥見）の降水量の関係は、図 2-3-3 に示したとおりです。

調査の結果、平成 27 年 11 月から、工事に着手した平成 30 年 10 月までの水位の変化をみると、井戸 No. 2 及び井戸 No. 6 については、降雨に連動した一時的な水位変化はみられるものの、期間を通して水位は概ね一定となりました。

工事に着手した平成 30 年 10 月から令和 3 年 12 月に至るまでの水位については、井戸 No. 2 及び井戸 No. 6 では工事着手前と同様の傾向を示し、期間を通して水位は概ね一定となりました。

以上のように、工事期間中の水位が工事着手前と比べて低下する傾向はみられませんでした。

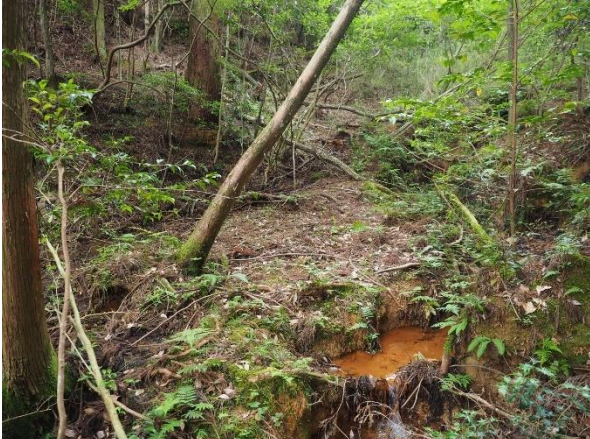
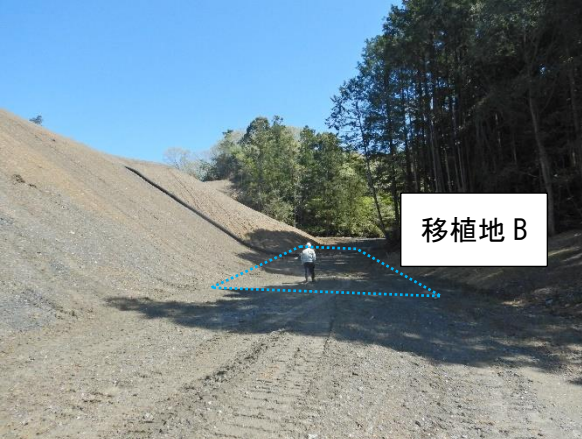
表 2-4-5 移植地 B の状況

以上の経緯から、移植地の現状を確認する目的で、令和3年4月7日に現地確認が実施されました。その状況は、表 2-4-4～6 に示したとおりであり、移植地 A、B 及び E が存在したと考えられる箇所は既に造成後であり、移植個体についても確認することができませんでした。

変更前 (2018 年 6 月 26 日)	変更後 (2021 年 4 月 7 日)

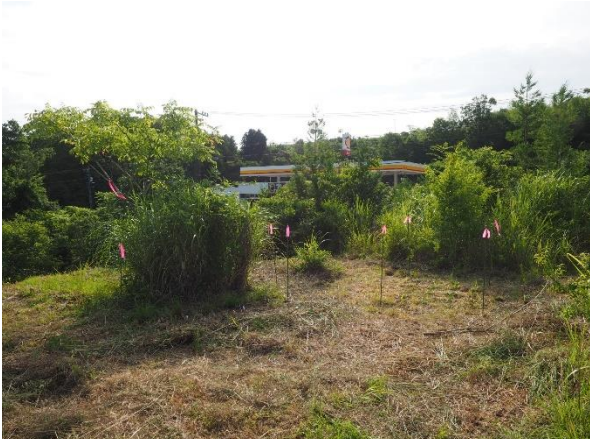
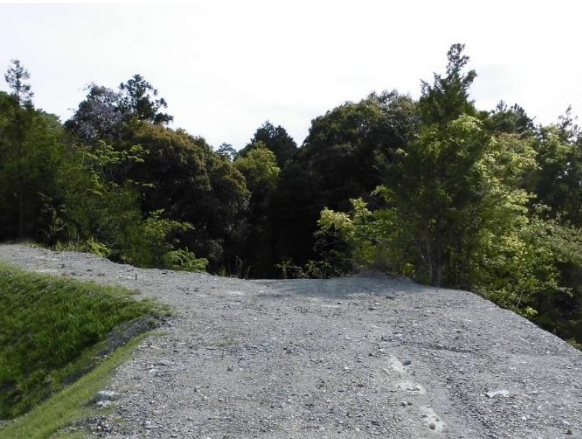
表 2-4-6 移植地 E の状況

変更前 (2018 年 6 月 27 日)	変更後 (令和 3 年 4 月 7 日)

移植した全ての個体が消失したことから、残置森林内を再踏査し、本種の生育状況を確認します。

生育が確認され、その生育環境に改善の余地があると考えられる場合には、生育環境を整備・改善（エコアップ）することで、確認個体の保護・増殖に取り組みます。
