防災・減災、国土強靱化対策 整備事例

令和5年3月 三重県 県土整備部

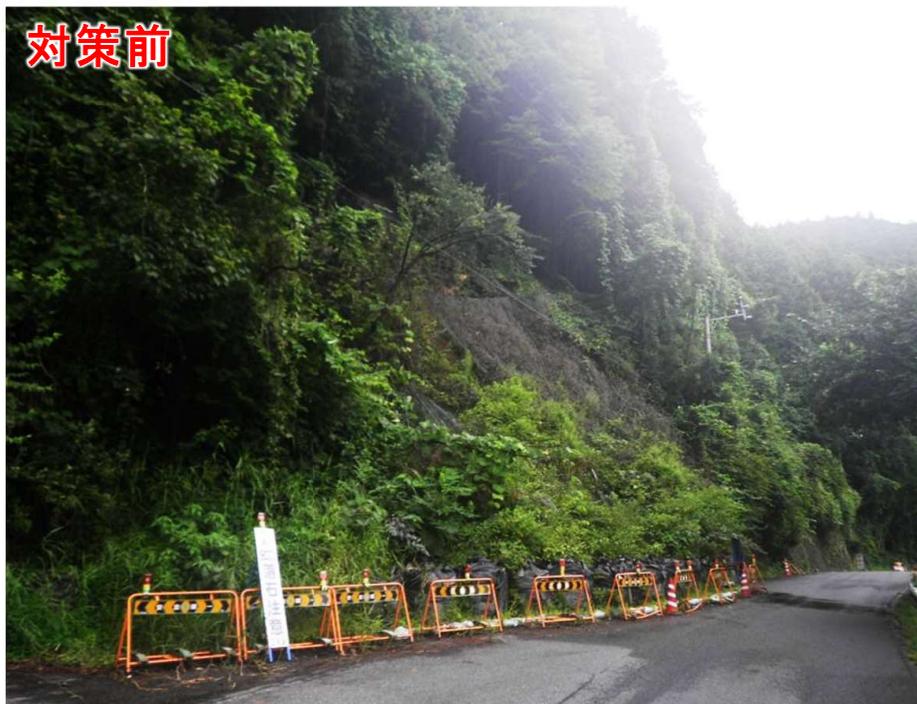
対策前

○岩盤の風化に伴う法面崩壊や落石により、当路線では頻繁に通行止めが発生していた

〔 法面崩壊による通行止め
平成29年12月、平成30年10月、令和2年1月
その他、落石による通行止めは多数発生 〕

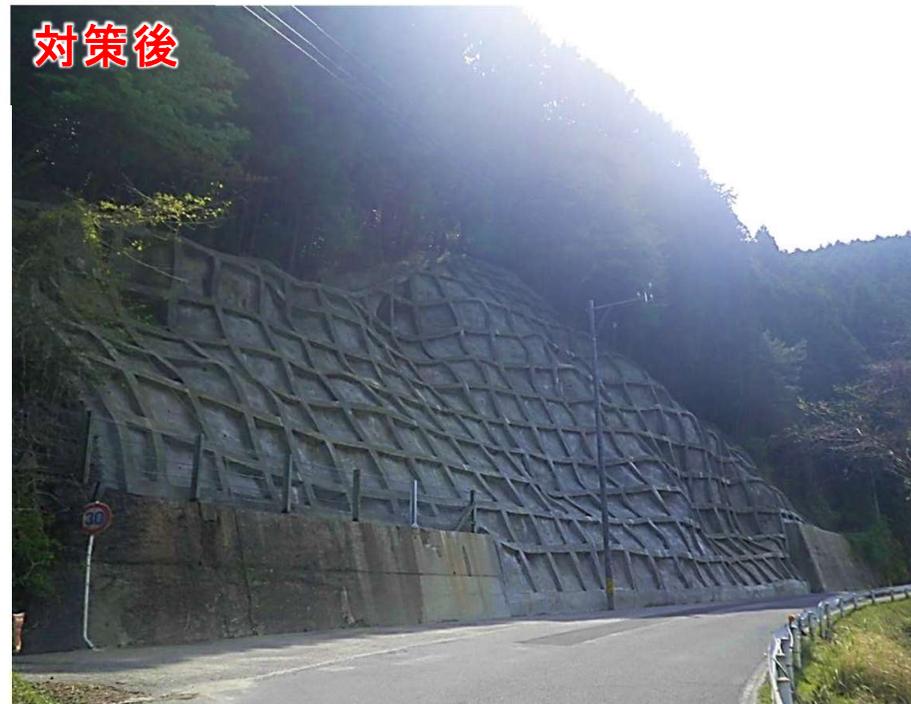
対策後

○斜面をコンクリート製の枠で固定することで、法面崩壊を防止し、通行止めリスクが軽減された

〔 本工区では、令和2年5月の対策完了後、
法面崩壊や落石の発生がない 〕

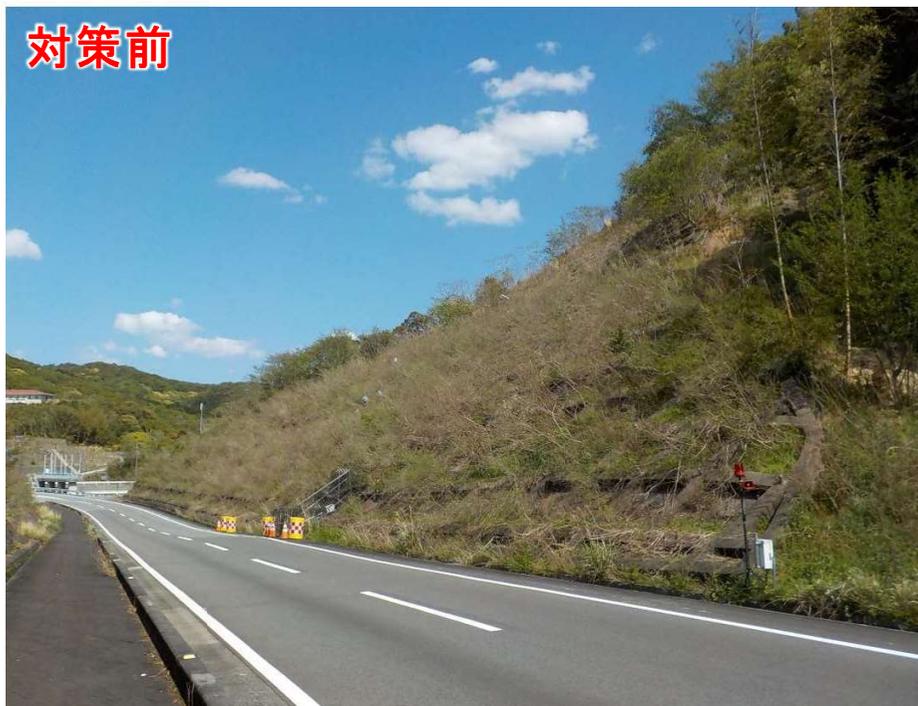
対策前

○第二次緊急輸送道路に指定されているが法面に変状が確認され、豪雨時に法面が崩壊し、道路の通行が困難になるリスクがあった

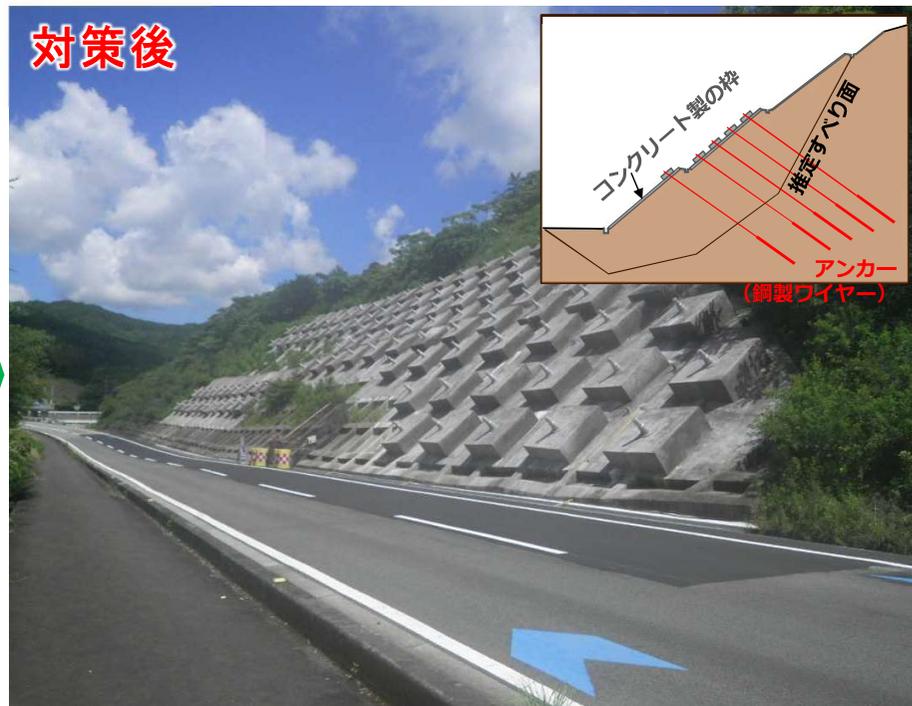
対策後

○強固な地盤にアンカーを固定し、地表付近の構造物とアンカーの引張力で、土塊のすべり力を抑止させることにより、豪雨による法面の崩壊を防止し、通行止めリスクが軽減された

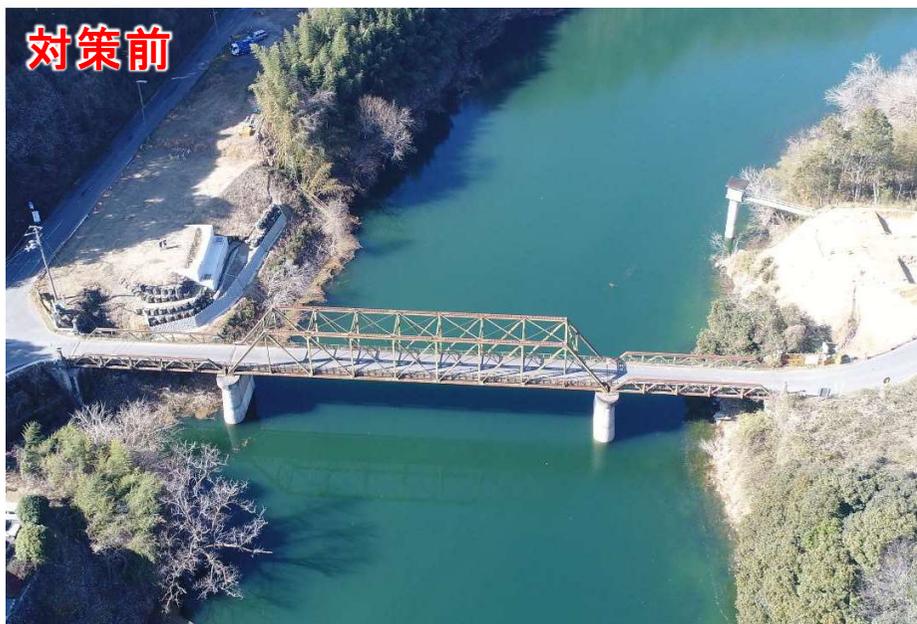
対策前

- 第二次緊急輸送道路に指定されているが、2基の橋脚が河川の水の流れを阻害し、豪雨時に橋梁が流失したり、橋梁の基礎部分が洗堀され、通行止めとなるリスクがあった
- 大規模地震が発生した場合、橋脚等が大きく損傷し、長期間通行できないリスクがあった

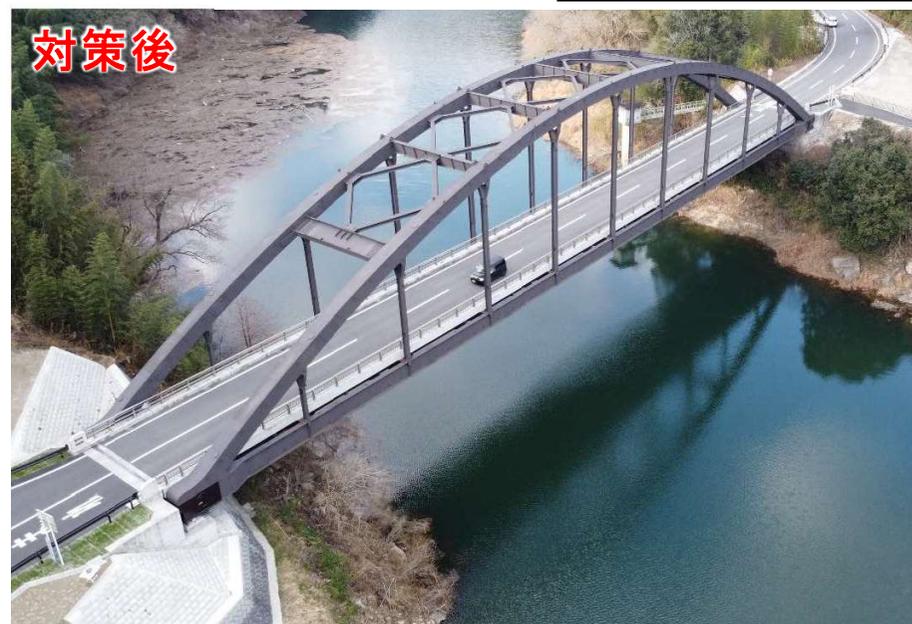
対策後

- 河川の流れを阻害する橋脚がない構造の橋梁に架け替えることにより、豪雨時の橋梁の流失や橋梁の基礎部分の洗堀を防止し、通行止めリスクが軽減された
- 大規模地震時にも、応急修復程度で橋梁が使えるようになり、円滑な緊急輸送が可能となった

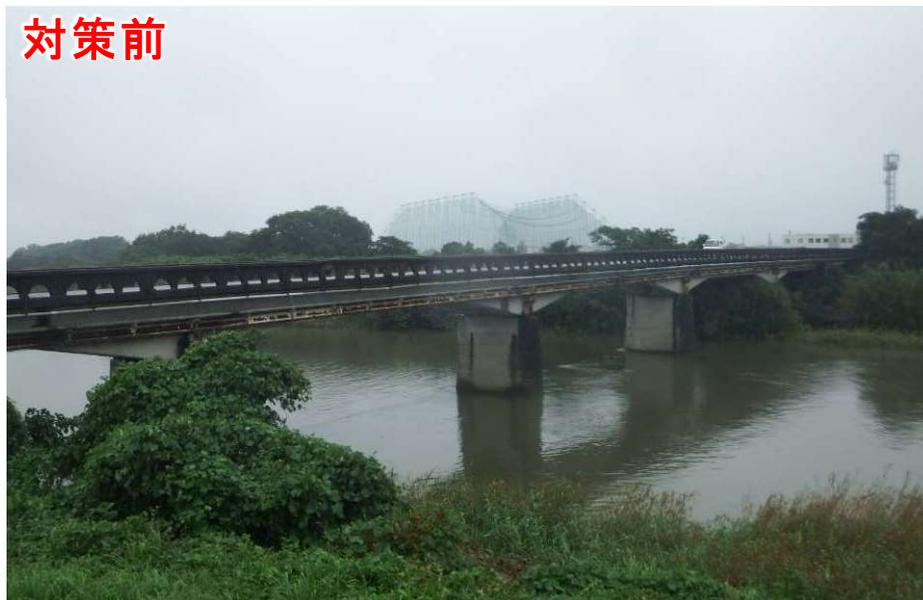
対策前

- 第二次緊急輸送道路に指定されているが、8基の橋脚が河川の水の流れを阻害し、豪雨時に橋梁が流失したり、橋梁の基礎部分が洗堀され、通行止めとなるリスクがあった
- 大規模地震が発生した場合、橋脚等が大きく損傷し、長期間通行できないリスクがあった

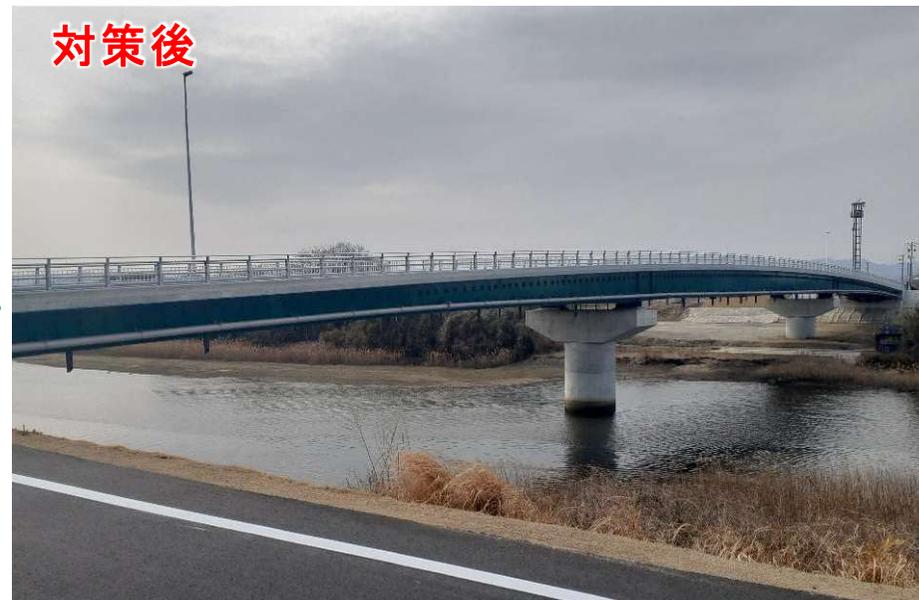
対策後

- 橋脚が2基の橋梁に架け替えることにより、豪雨時の橋梁の流失や橋梁の基礎部分の洗堀を防止し、通行止めリスクが軽減された
- 大規模地震時にも、応急修復程度で橋梁が使えるようになり、円滑な緊急輸送が可能となった

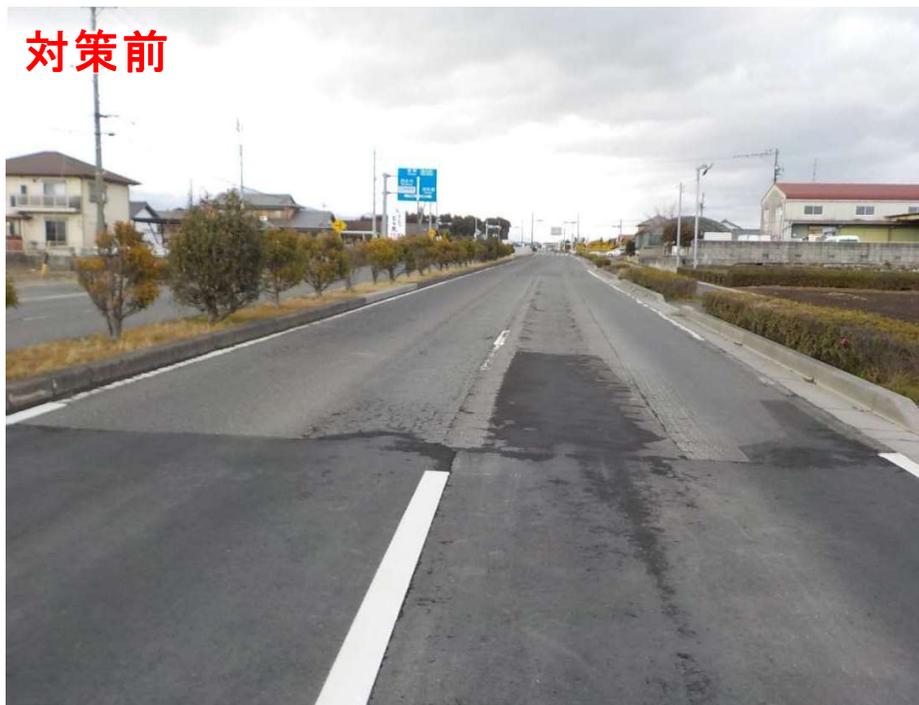
対策前

○第一次緊急輸送道路に指定されているが、舗装の劣化が著しく、自動車等の走行に著しい支障が生じるリスクがあった

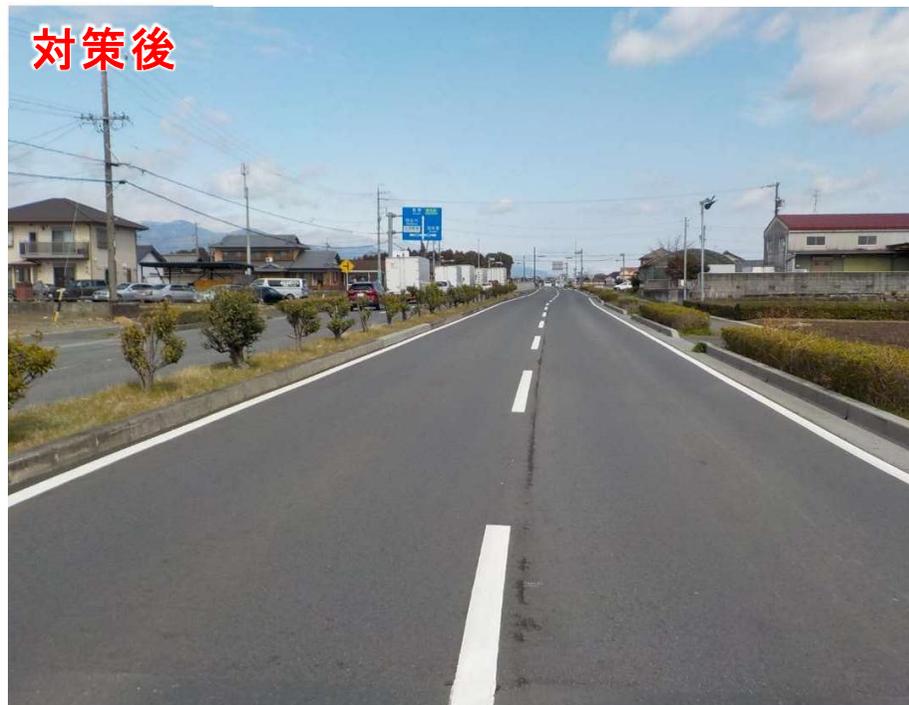
対策後

○路盤を含め損傷した舗装を取り除き、計画交通量等に基づき決定した舗装構成で、舗装を打ち換えることにより、自動車等の安全・安心な走行が確保された

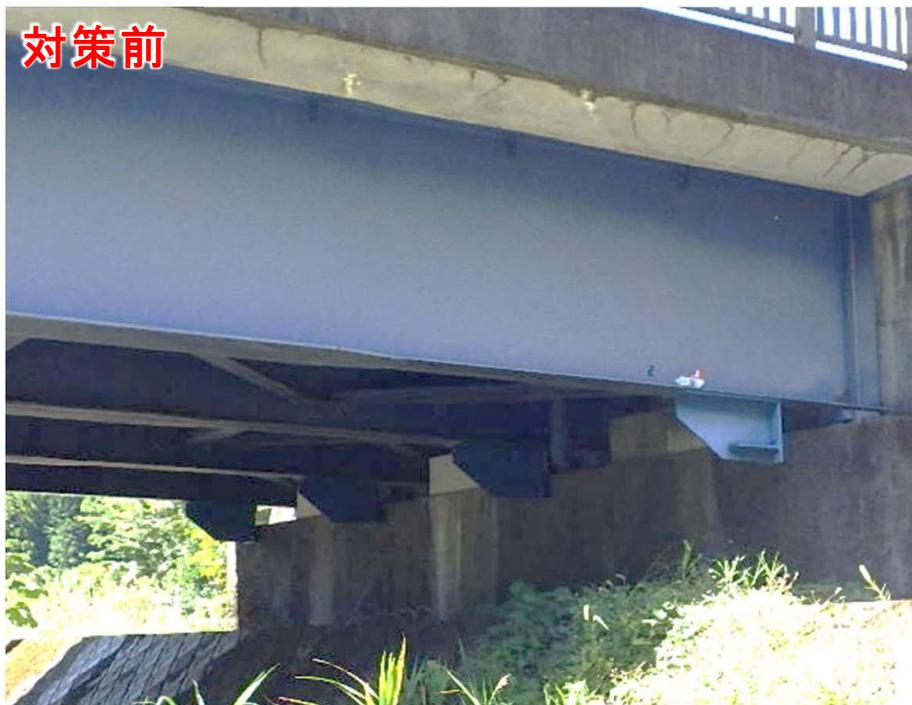
対策前

○第二次緊急輸送道路に指定されているが、阪神淡路大震災以前の基準で設計されており、大規模地震が発生した場合、橋桁を支える「支承」が損傷し、長期間通行できないリスクがあった

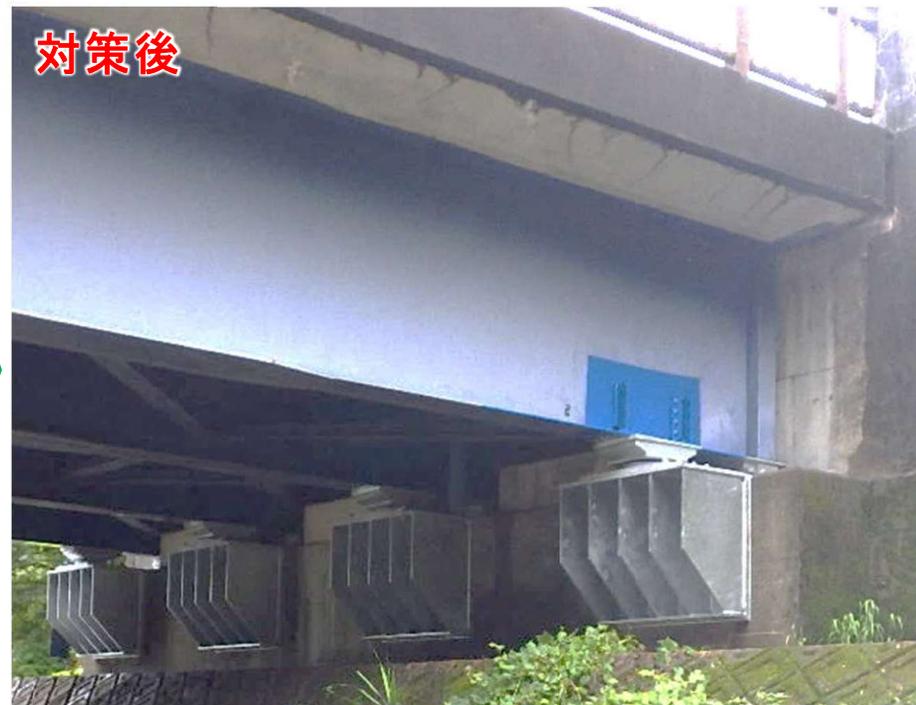
対策後

○「支承」を補強することにより、大規模地震が発生した場合にも応急修復程度で橋梁が使えるようになり、円滑な緊急輸送機能が確保された

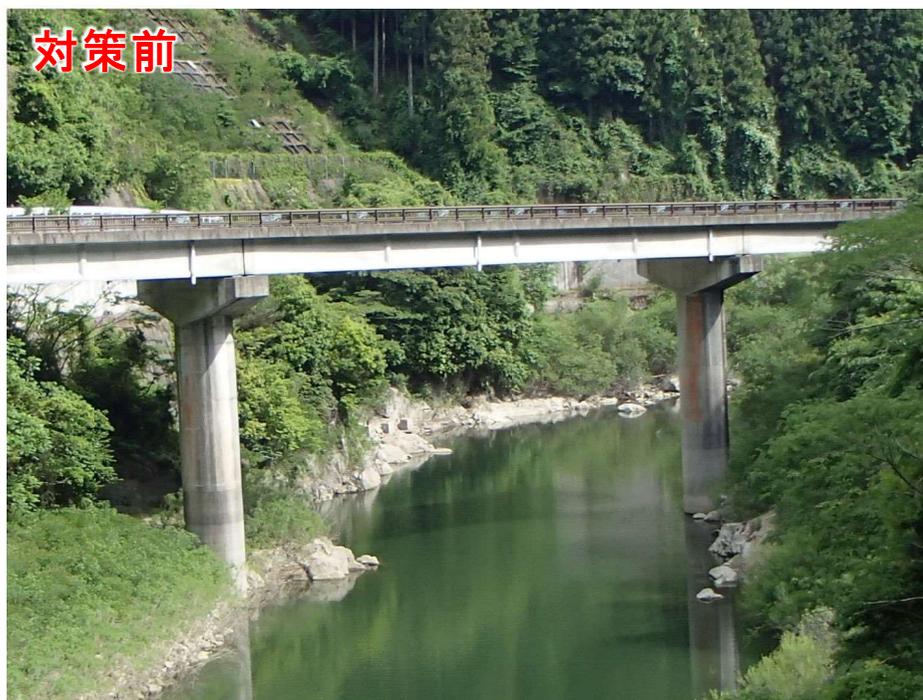
○第二次緊急輸送道路に指定されているが、阪神淡路大震災以前の基準で設計されており、大規模地震が発生した場合、橋脚が損傷し、長期間通行ができないリスクがあった

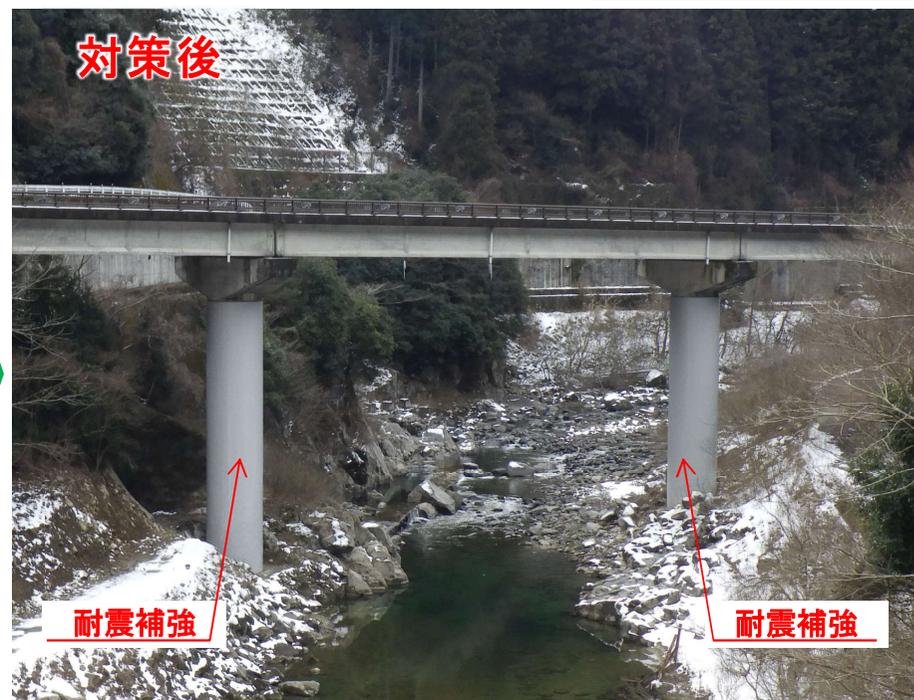
○橋脚を鉄筋と特殊なモルタル等で補強することにより、大規模地震が発生した場合にも応急修復程度で橋梁が使えるようになり、円滑な緊急輸送機能が確保された

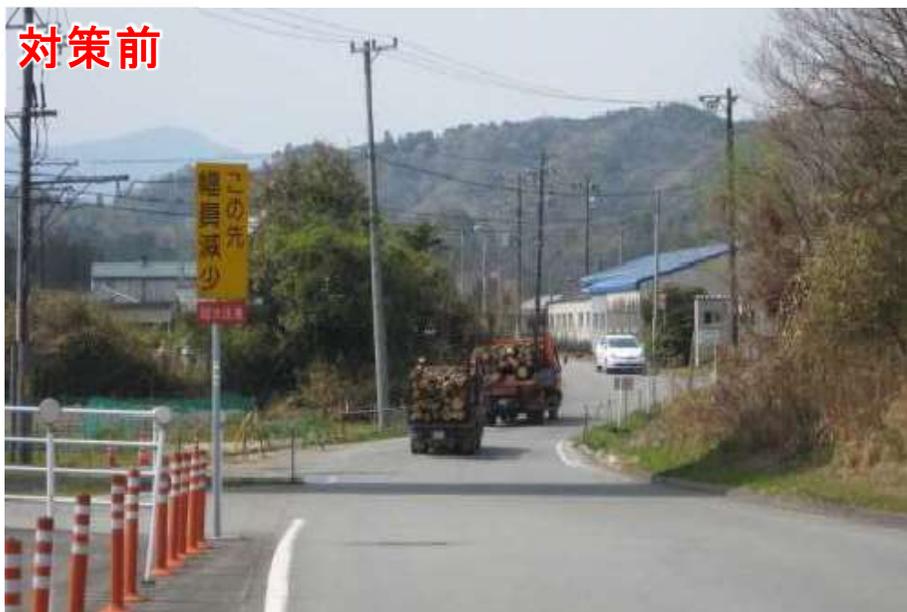
対策前

○第二次緊急輸送道路に指定されているが、1車線の道路で車両のすれ違いが困難であり、災害時の緊急輸送を円滑に実施できないリスクがあった

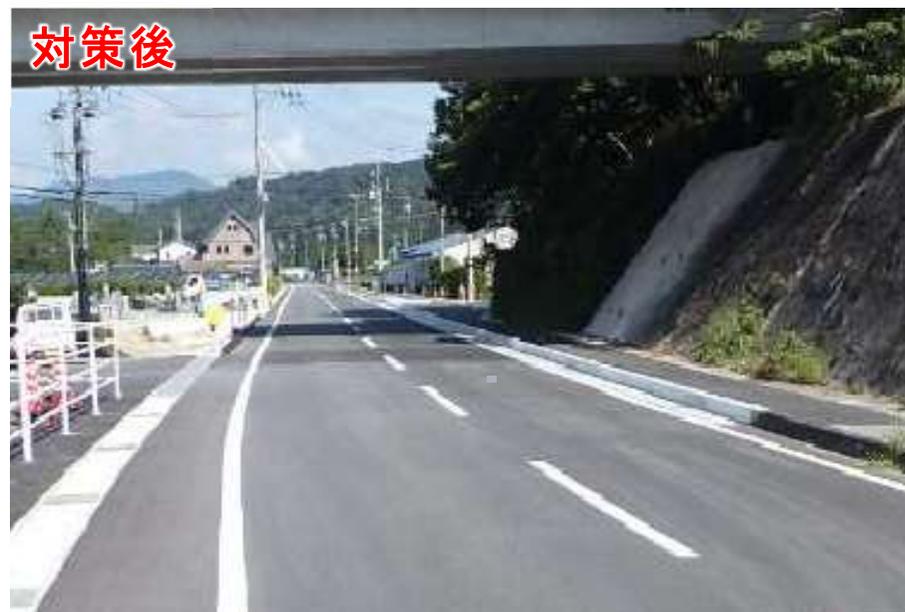
対策後

○大型車が容易にすれ違える2車線の道路に拡幅することにより、災害時の円滑な緊急輸送機能が確保された

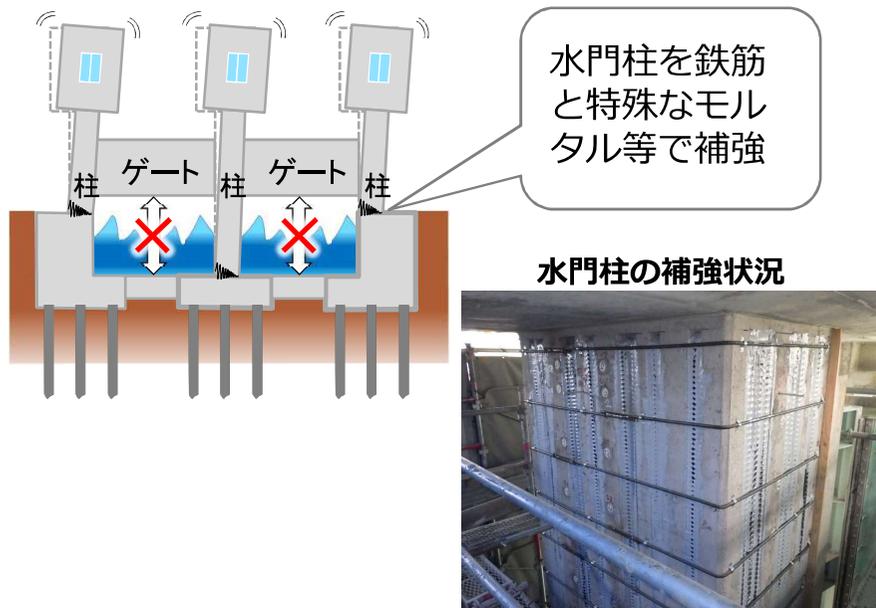
施工状況

○南海トラフ地震等の大規模地震が発生した場合、水門の柱等の損傷に伴いゲート開閉ができず浸水被害が発生するリスクがあった

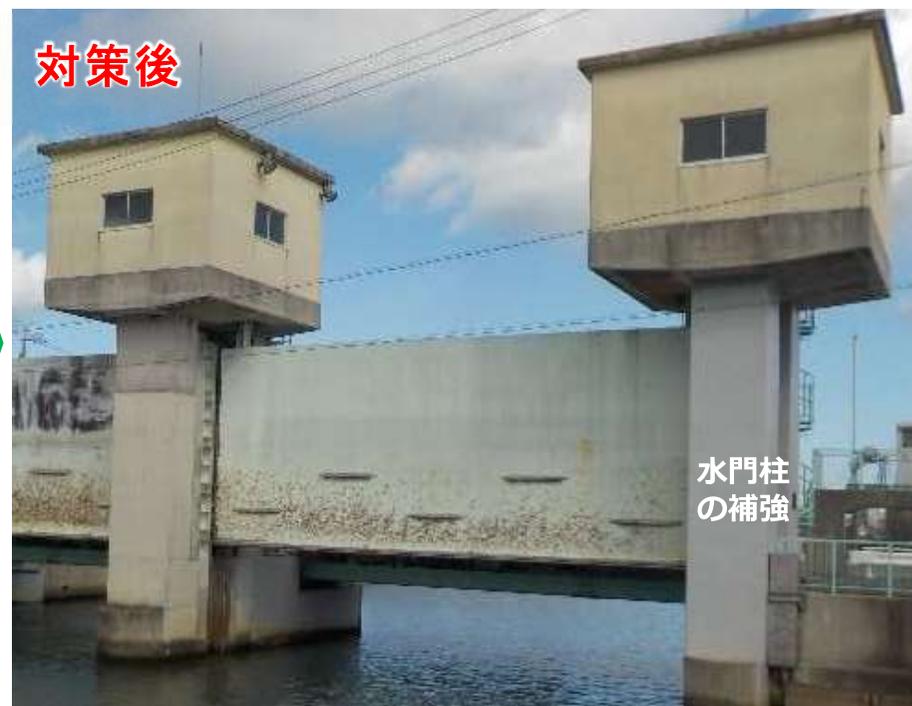
対策後

○水門柱を鉄筋と特殊なモルタル等で補強することにより、大規模地震時でもゲートの開閉機能が確保され、浸水被害リスクが軽減された

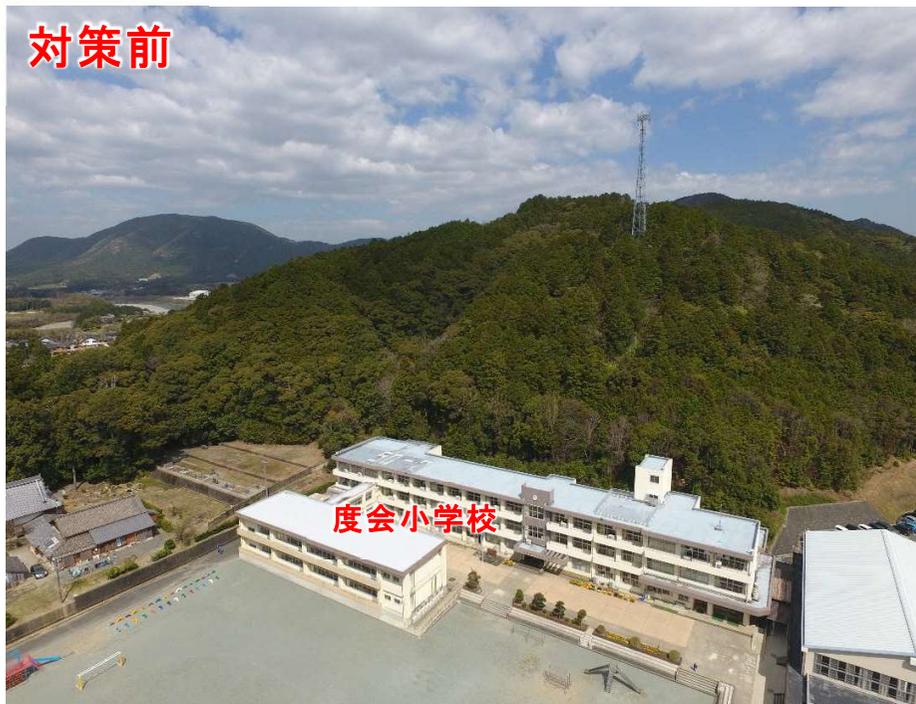
対策前

○豪雨時に土石流やがけ崩れが発生し、
下流の人家1戸、避難所(小学校)、
町道が被災するリスクがあった

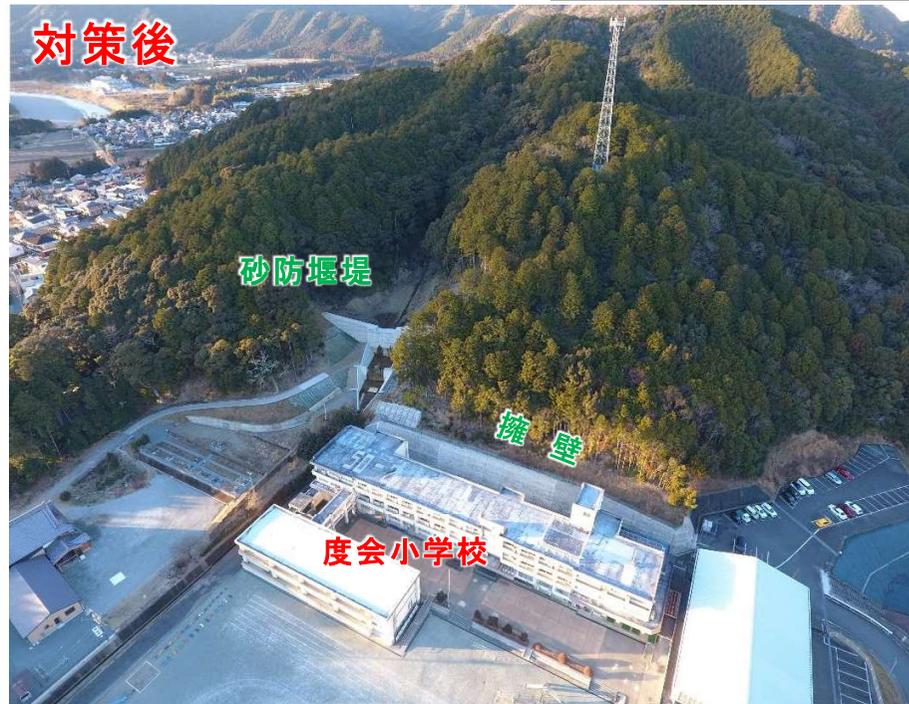
対策後

○砂防堰堤を整備することにより、土石流
が発生した場合、大きな岩や流木などを
含む約1.6千 m^3 の土砂を貯めることが可
能となり、下流への被害を防止できる

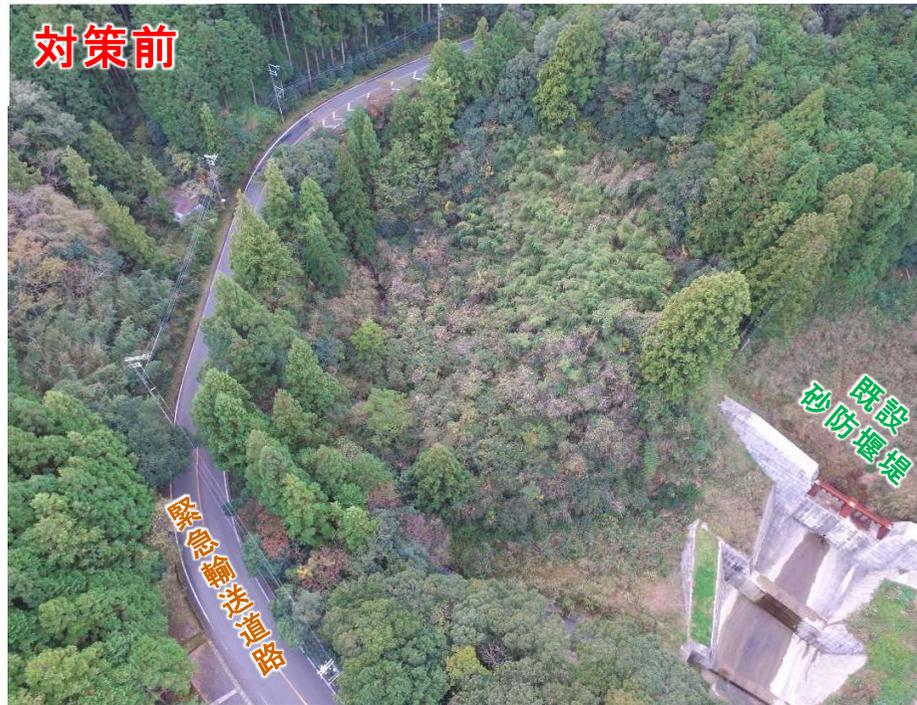
○豪雨時に土石流が発生し、下流の人家19戸、緊急輸送道路が被災するリスクがあった

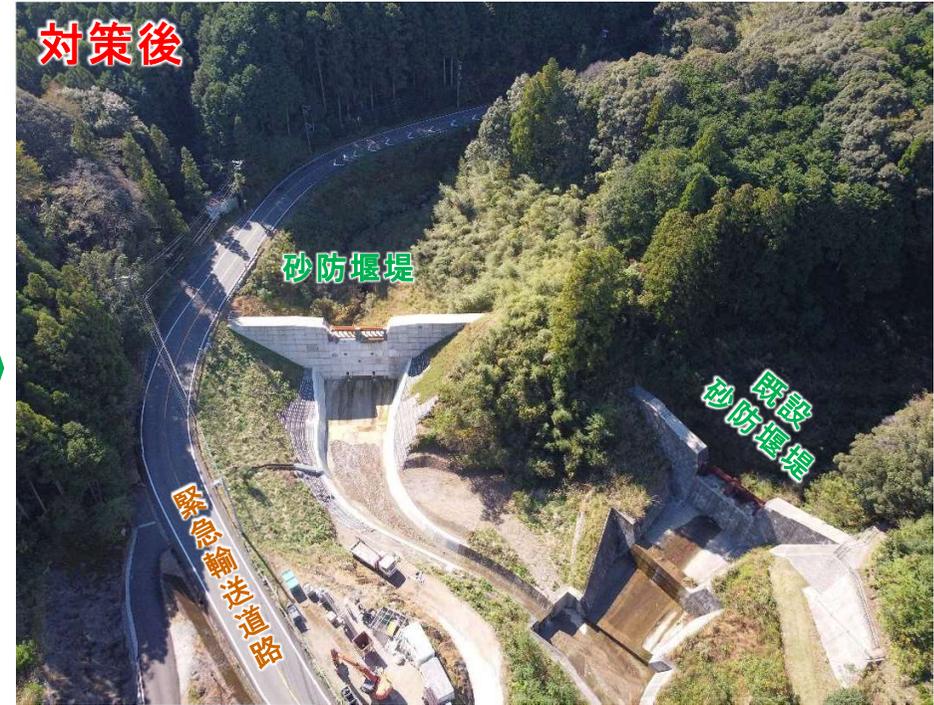
○砂防堰堤を整備することにより、土石流が発生した場合、大きな岩や流木などを含む約1.7千 m^3 の土砂を貯めることが可能となり、下流への被害を防止できる

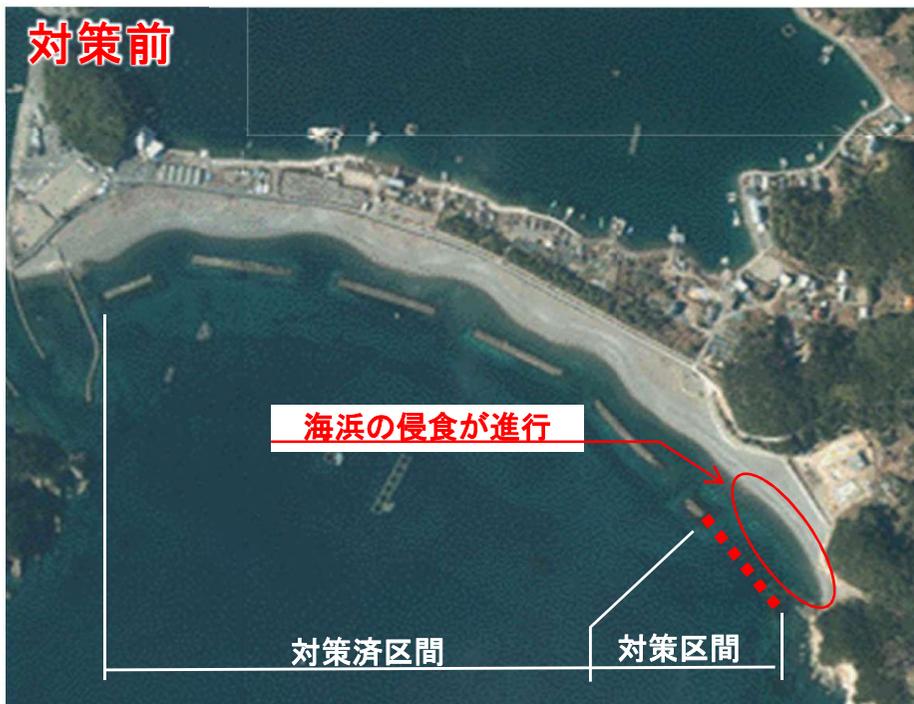
○海浜の侵食が進行することにより、波の力を減衰させる機能が低下し、台風発生時等に高潮被害が発生するリスクがあった

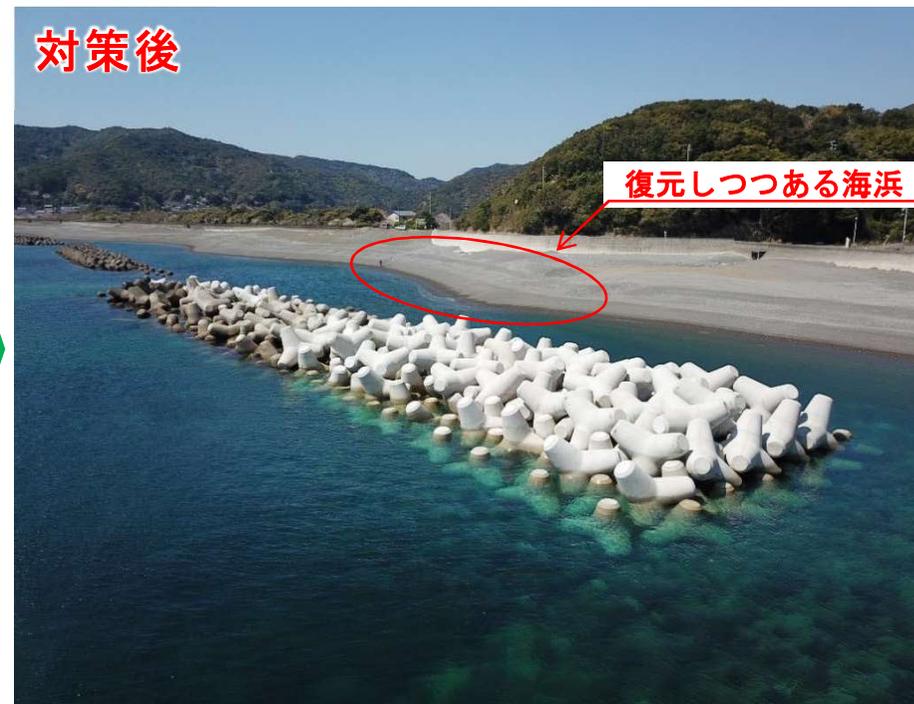
○離岸堤を整備したことにより、波の勢いを弱めて高潮による背後地の浸水被害を防止できる
○離岸堤が背後にもたらす堆砂効果により海浜の復元が期待される

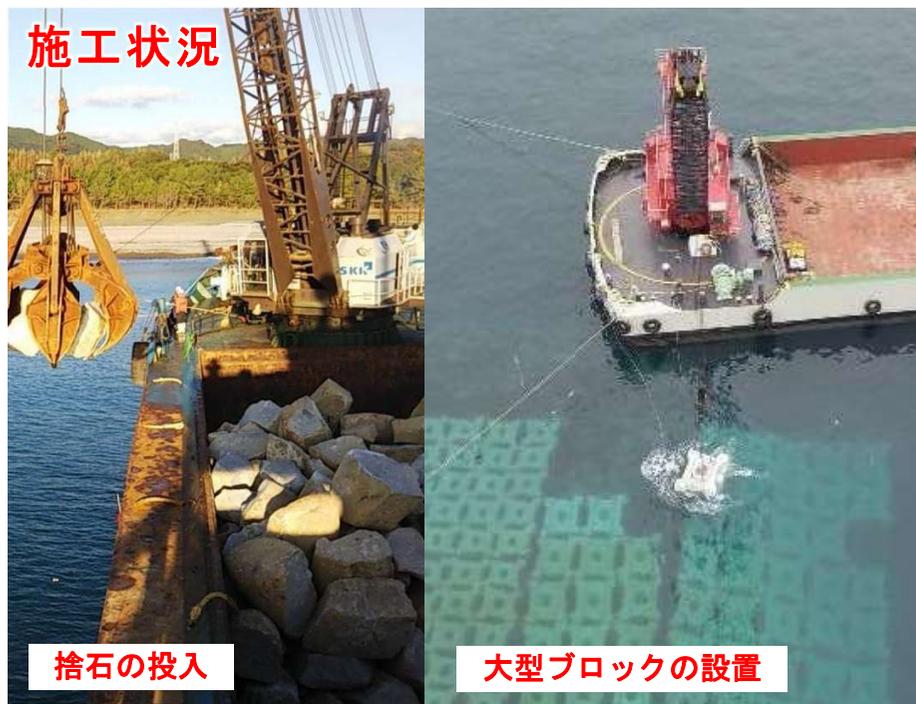
○海浜の侵食が進行することにより、波の力を減衰させる機能が低下し、台風発生時等に高潮被害が発生するリスクがあった

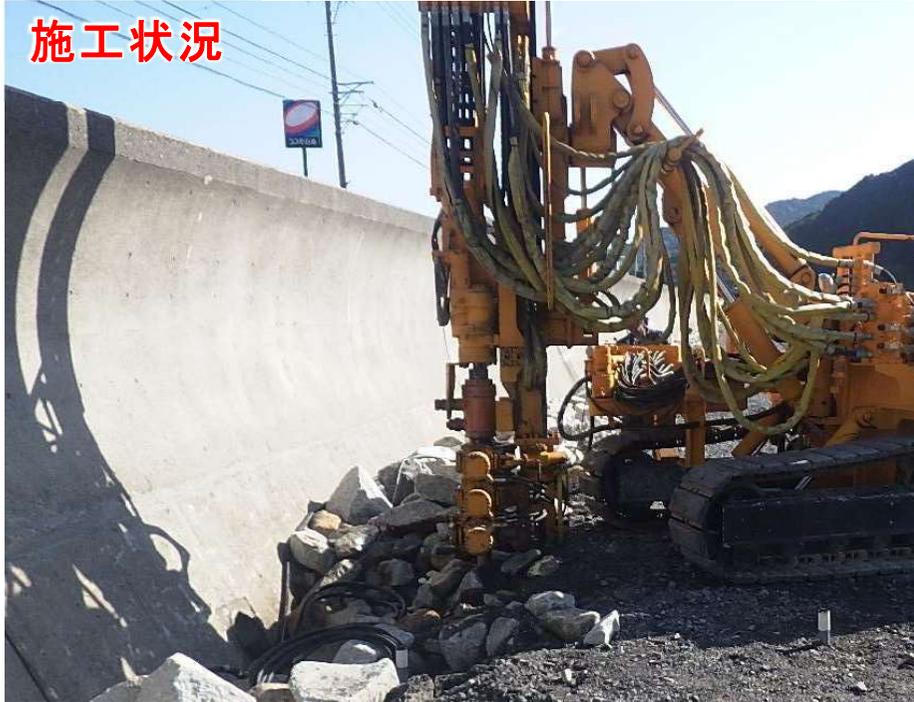
施工状況

○大規模地震が発生した場合、海岸堤防に沈下や損傷といった変形が生じ、高潮被害が発生するリスクがあった

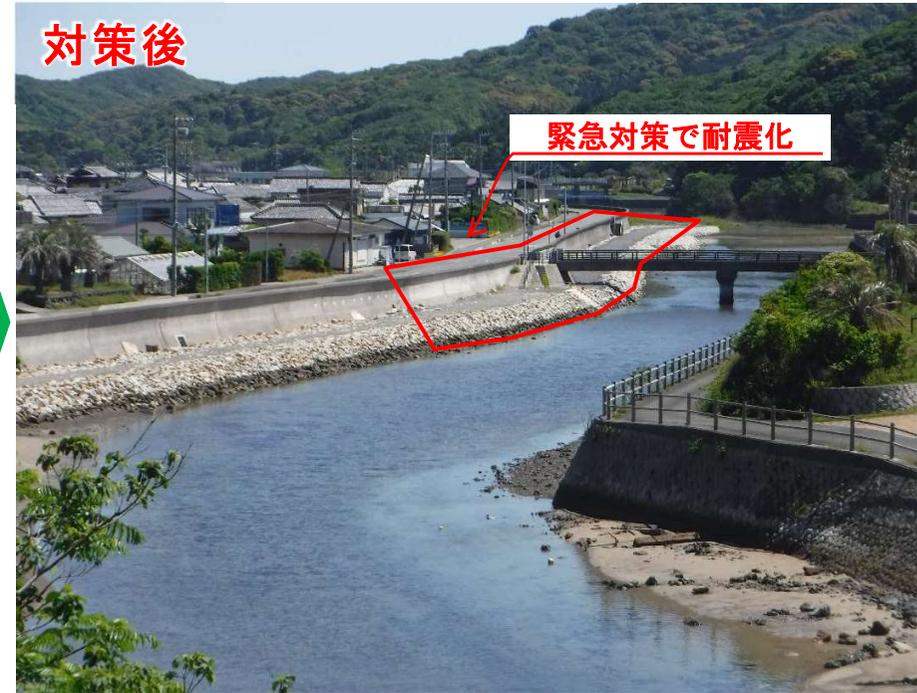
対策後

○地盤改良等の耐震対策を行ったことにより、大規模地震後に、5年に1回程度規模の高潮が発生しても、背後地の浸水被害を防止できる

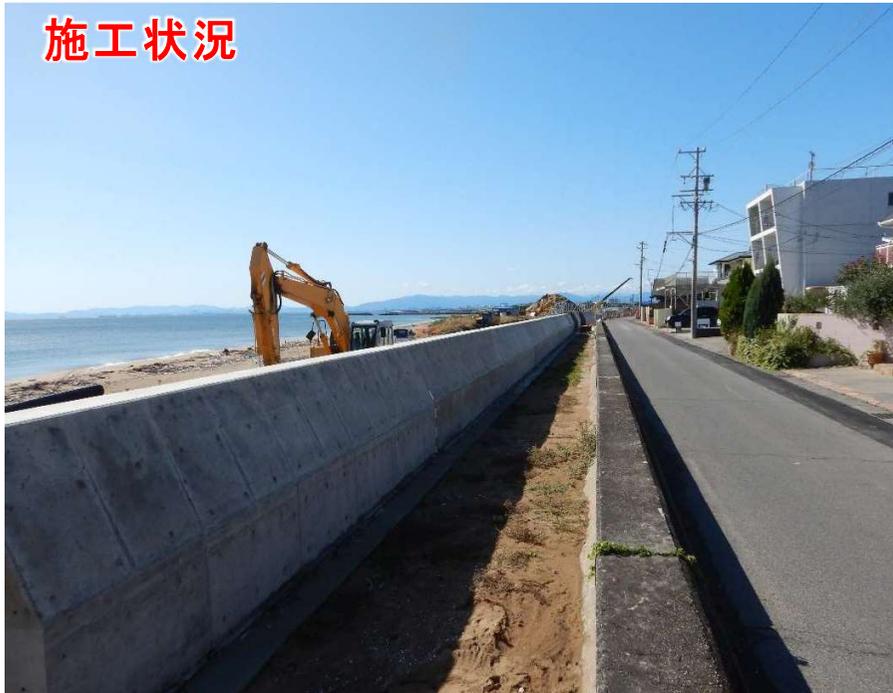
施工状況

○既設護岸が高潮対策未整備区間であり護岸高が低く、伊勢湾台風クラスの台風が来襲した場合に、高潮被害が発生するリスクがあった

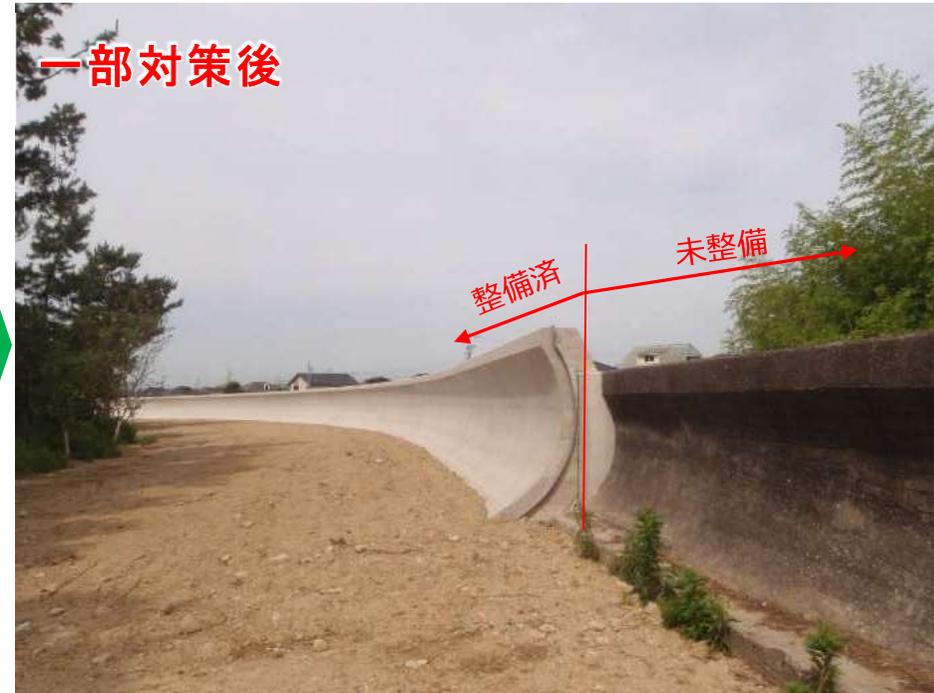
一部対策後

○伊勢湾台風が満水時に到達した際の影響を想定し、護岸の高さを上げることにより、高潮による背後地の浸水被害を防止できる

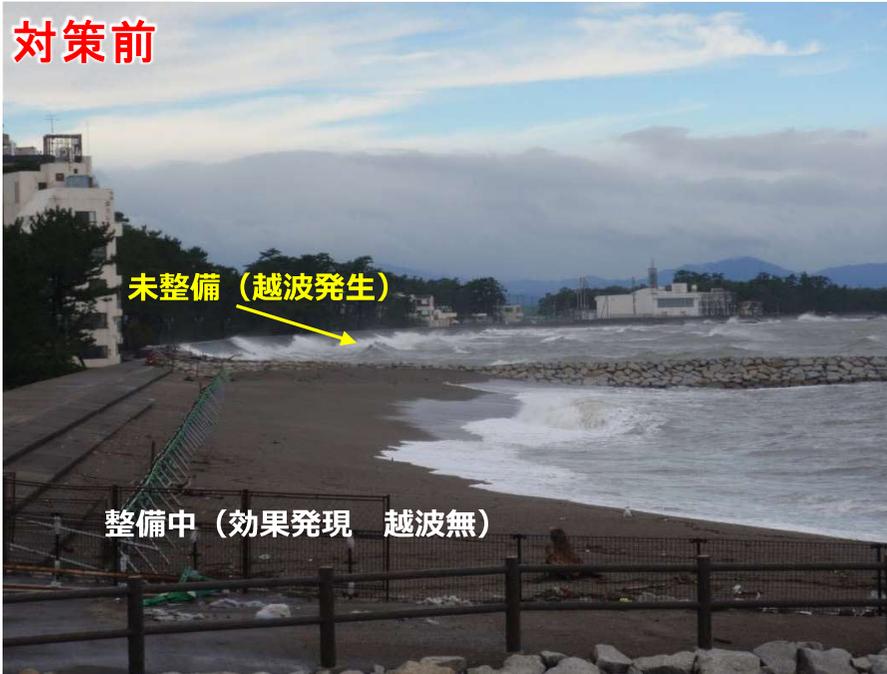
○砂浜の侵食により、波浪低減効果が弱まっていたため、台風が来襲した際に背後地に高潮・高波による越波が発生していた

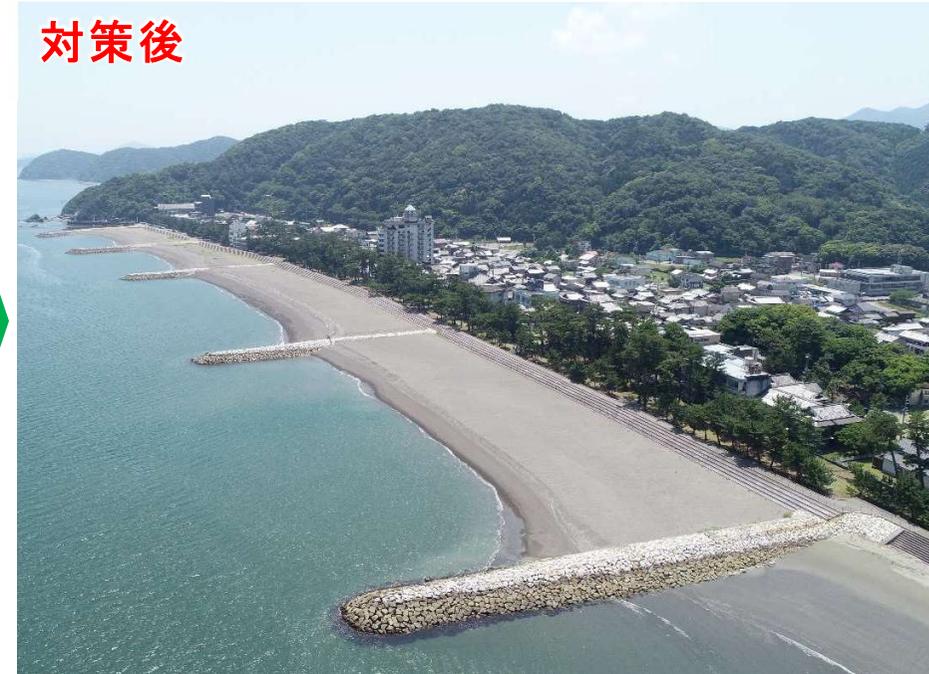
○養浜を行うことにより、波の打ち上げ高さが低減し、高潮・高波による背後地の浸水被害を防止できる

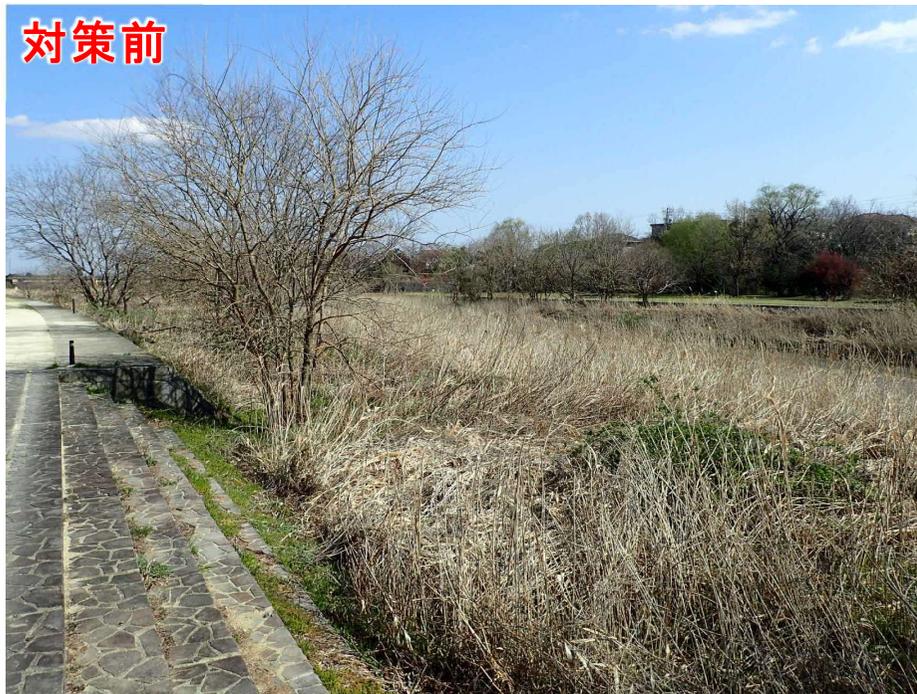
対策前

○河川内に土砂が堆積し、ヨシや樹木が繁茂しており、豪雨時に河川の水がスムーズに流れず、洪水が発生するリスクがあった

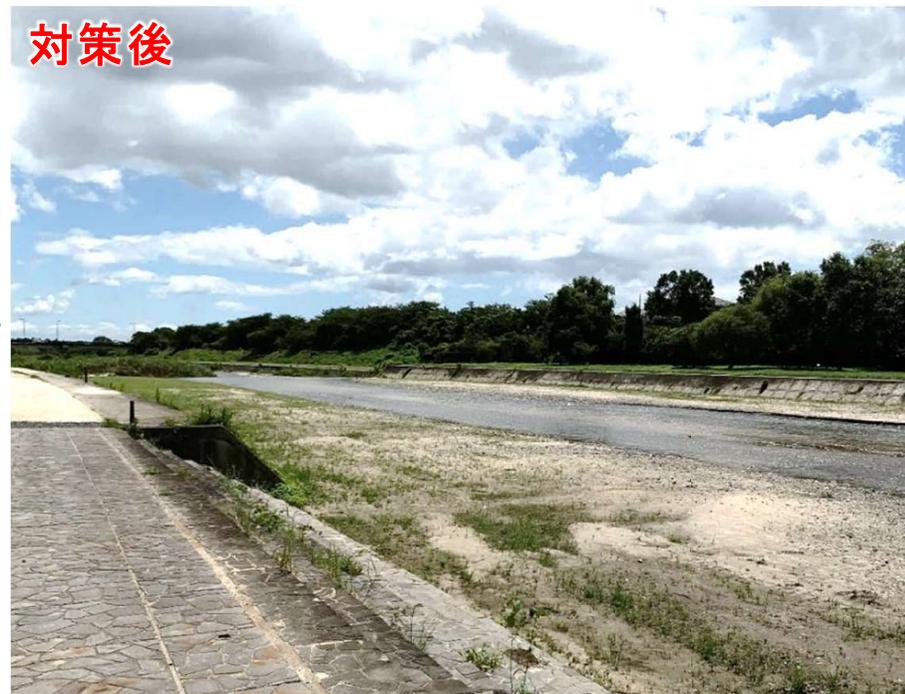
対策後

○ヨシや樹木を伐採し、堆積土砂を撤去したことにより、河川の水がスムーズに流れ洪水発生リスクが軽減された

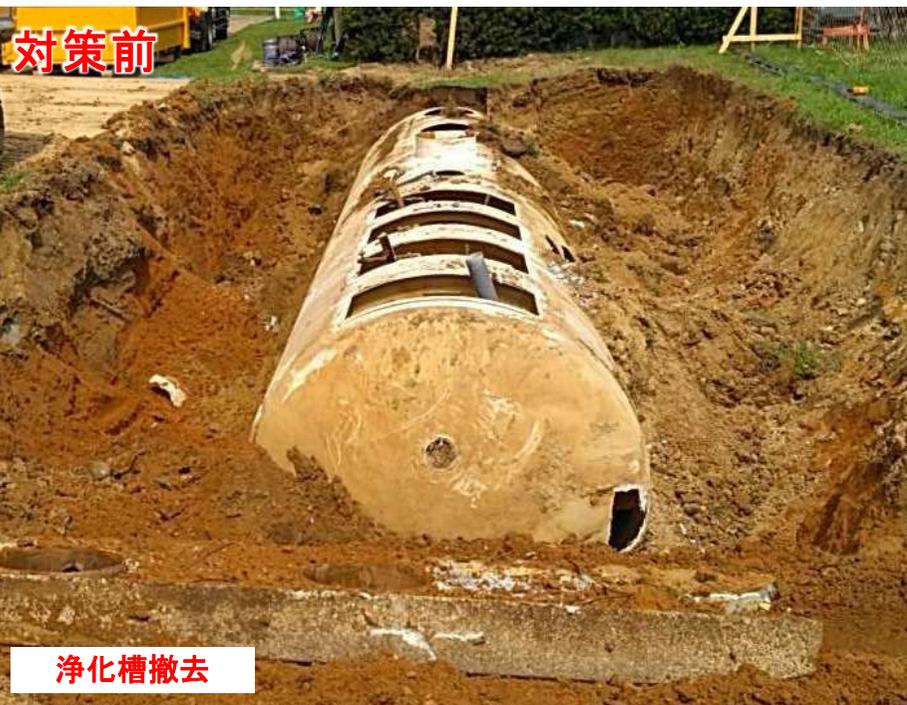
○浄化槽が耐用年数を超えて老朽化しており、災害発生時に避難所や活動・物資搬送拠点としての防災機能を十分に発揮できないリスクがあった

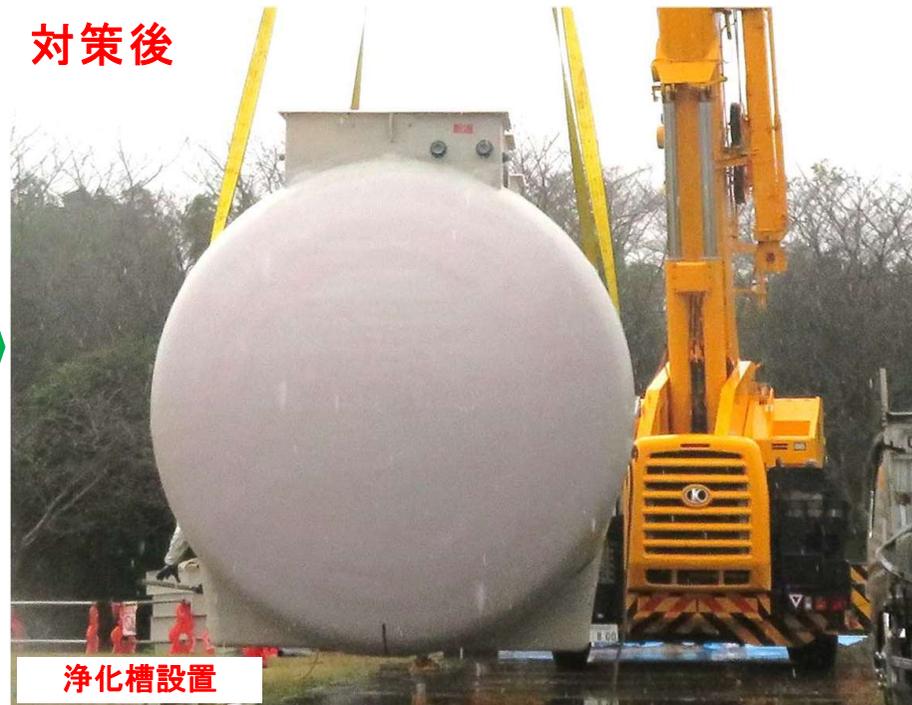
○都市公園施設の機能強化を図ることで災害発生時に避難所や活動・物資搬送拠点としての防災機能が確保された

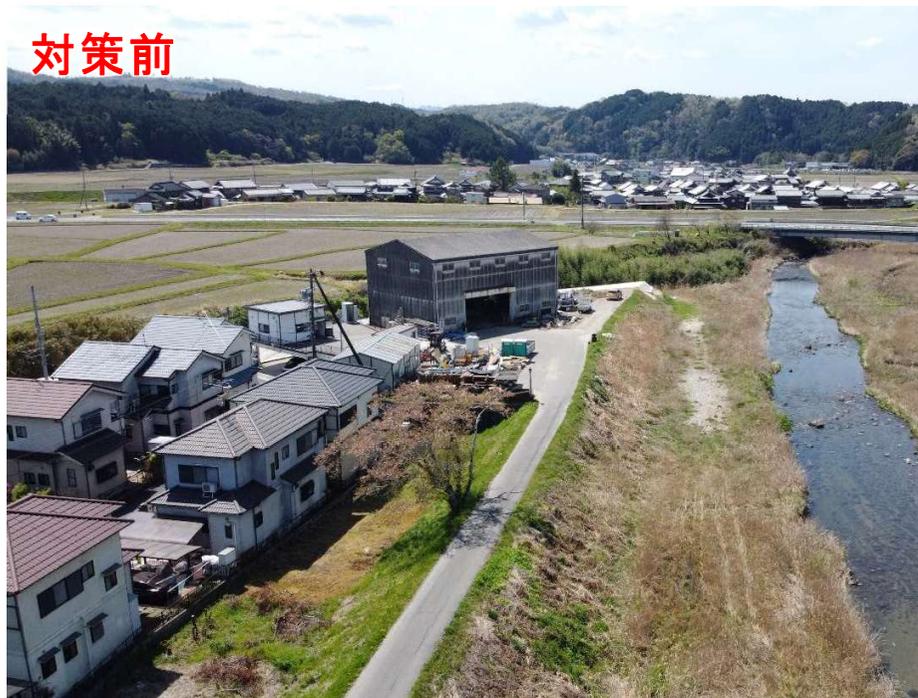
対策前

○想定を超える大雨により、河川の水が堤防を越えると、堤防の裏側等が削られて堤防が決壊するリスクがあった
