防災・減災、国土強靱化対策 整備事例

令和5年3月 三重県 県土整備部

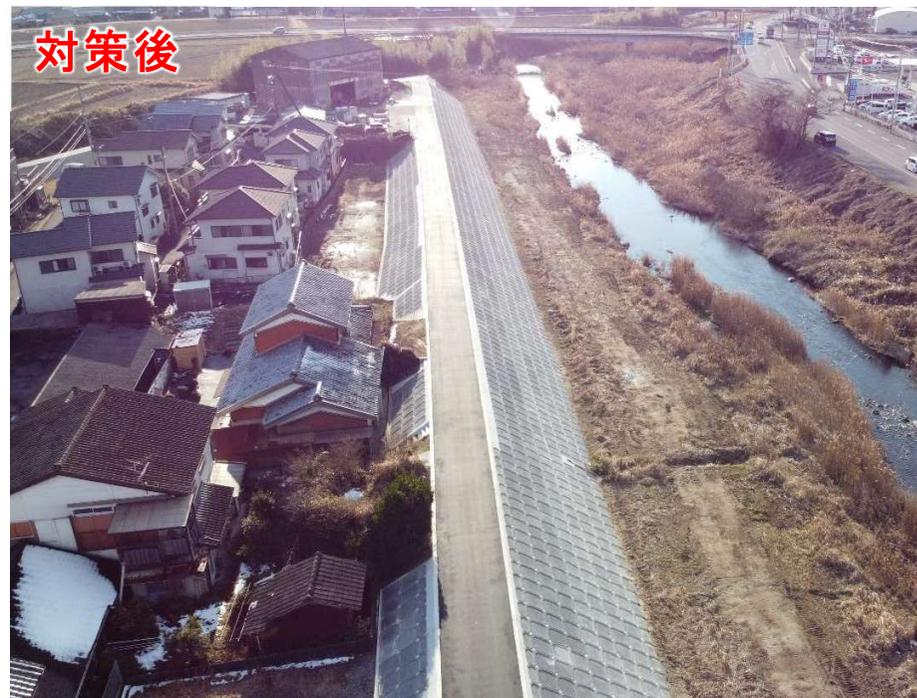
対策後

○堤防の裏側や天端をコンクリートで覆うことにより、越水しても壊れにくい「粘り強い堤防」に強化し、堤防が壊れるまでの時間を引き延ばすことで住民が避難する時間が確保された

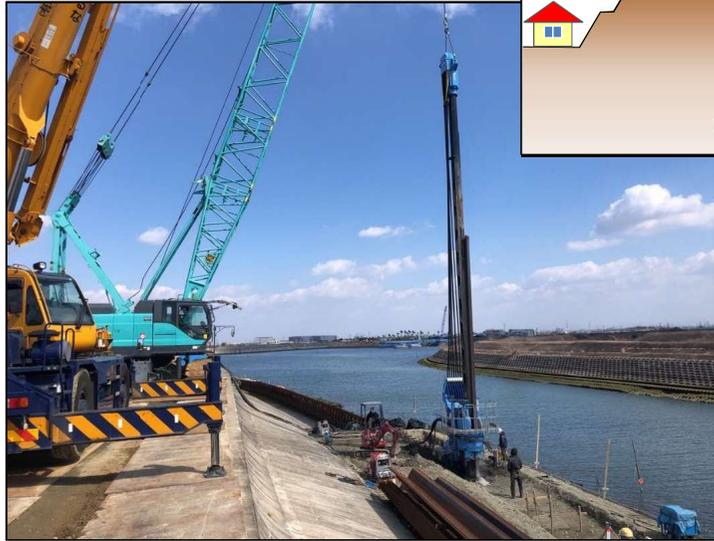
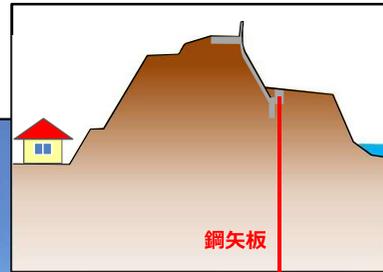
施工状況

○大規模地震が発生した場合、河川堤防に沈下や損傷といった変形が生じ、海拔ゼロメートル地帯では、浸水被害が長期化するリスクがあった

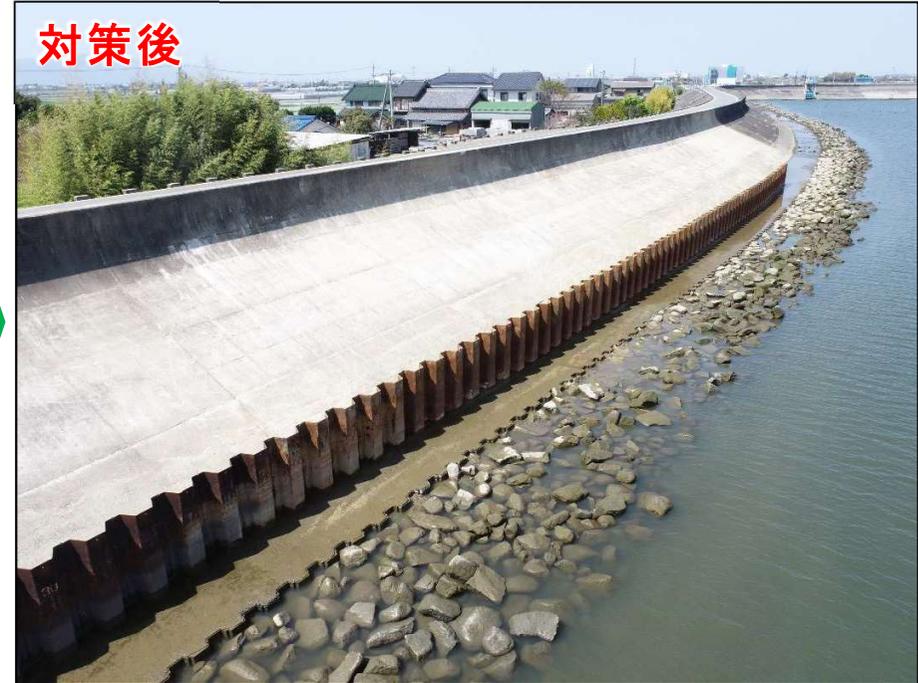
対策後

○鋼矢板による耐震対策を講じることにより、大規模地震発生後も治水機能が確保される

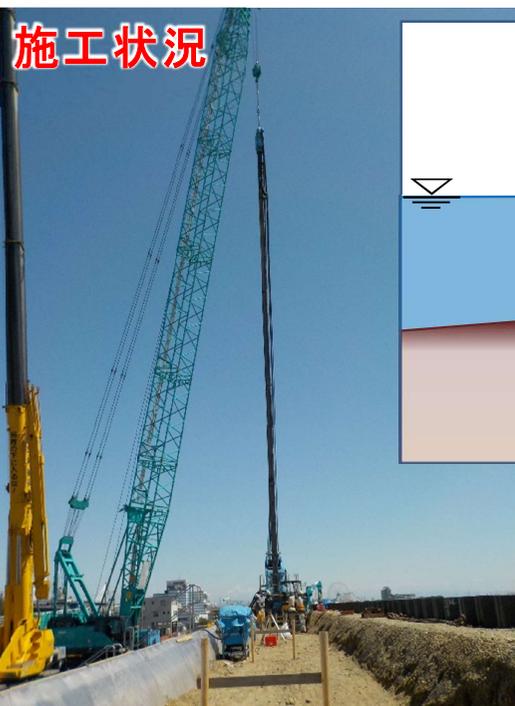
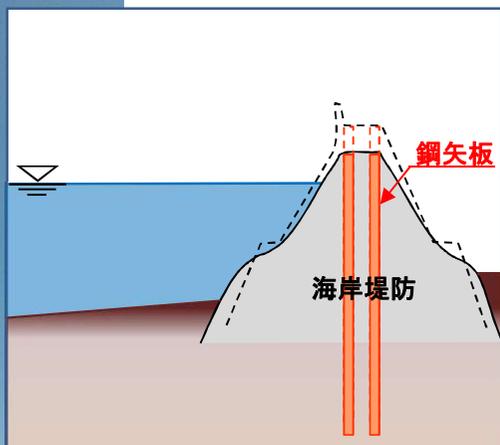
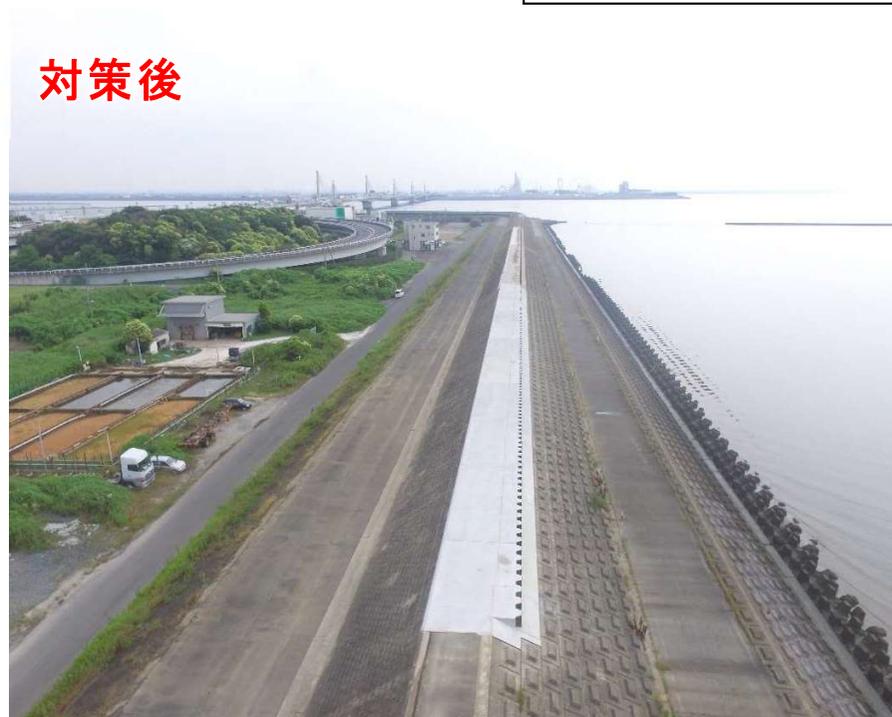
○大規模地震が発生した場合、海岸堤防に沈下や損傷といった変形が生じ、海拔ゼロメートル地帯では、高潮や津波による浸水被害が長期化するリスクがあった

○鋼矢板による耐震対策を講じることにより、大規模地震後に、5年に1回程度規模の高潮が発生しても、背後地の浸水被害を防止できる

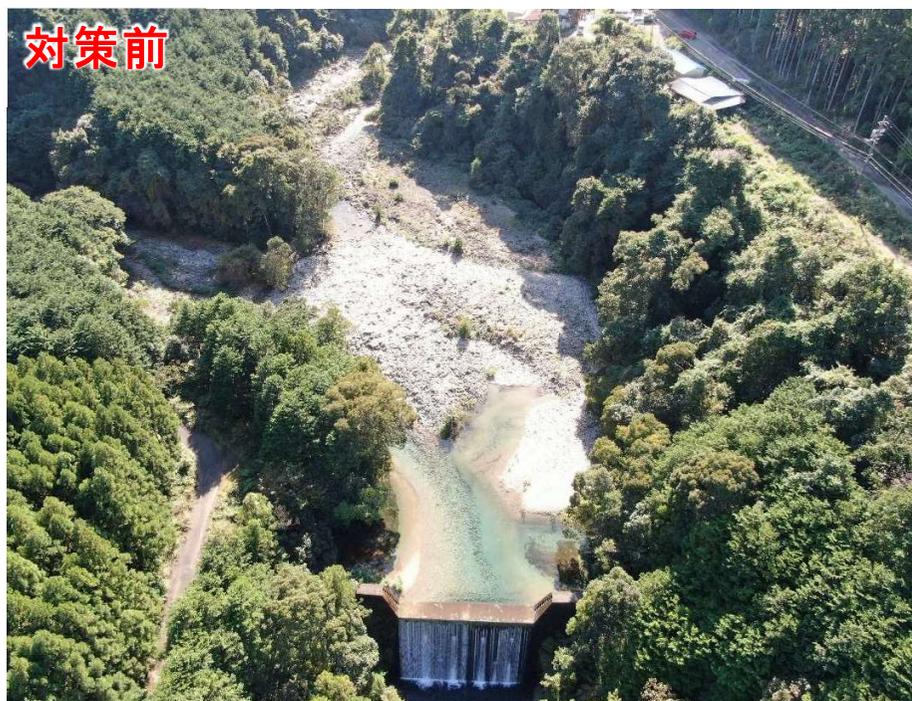
○砂防ダムの堆積土砂が満杯になり、土石流が発生した場合、土砂を貯めきれず下流に被害が発生するリスクがあった

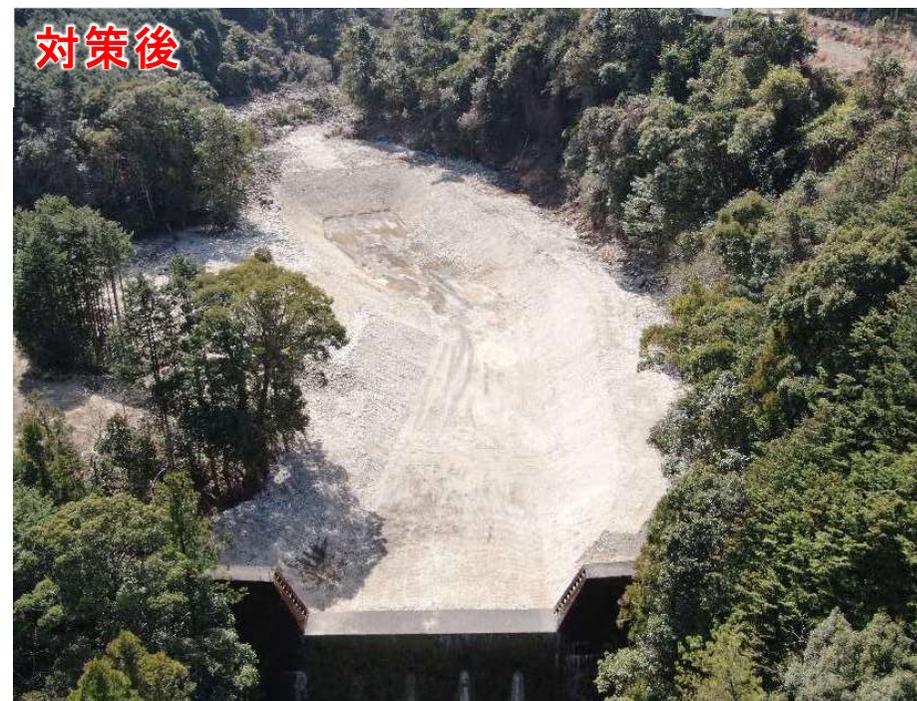
○砂防ダムの堆積土砂を撤去することにより、土石流による土砂などを貯めることが可能となり、下流への被害を防止できる

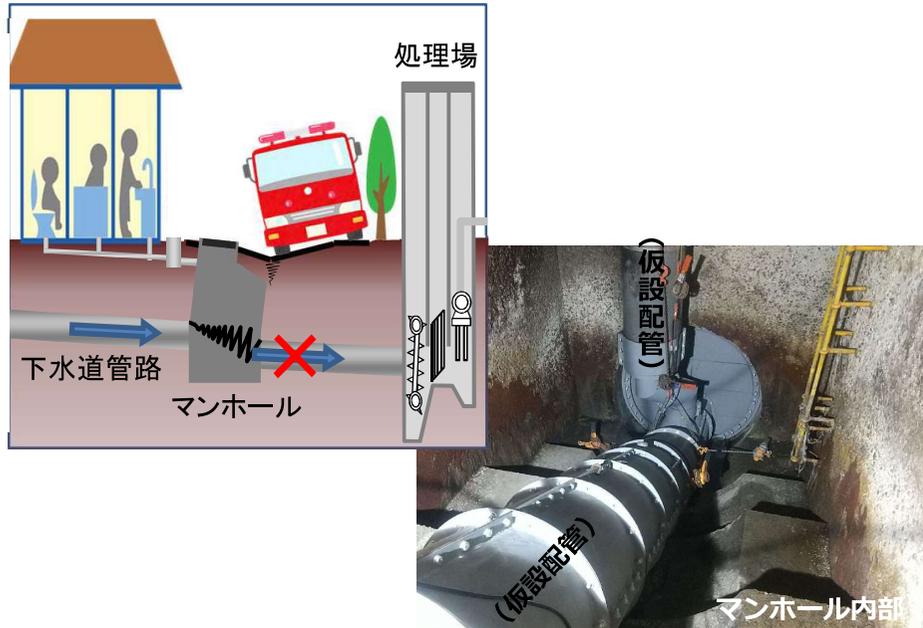
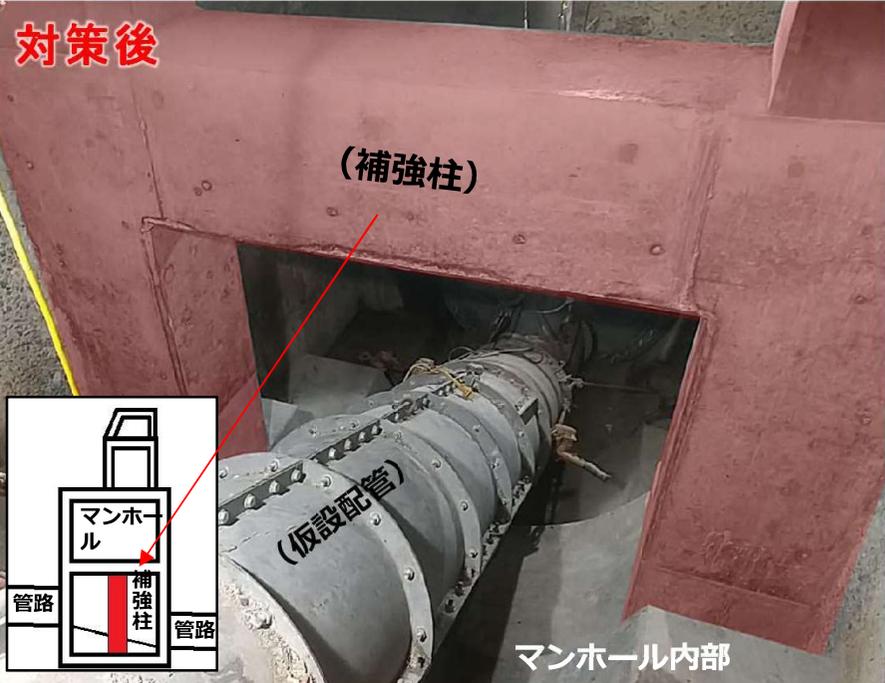
施工状況

○大規模地震が発生した場合、下水道マンホールが損傷し、下水が流下できない事態や道路陥没等が生じるリスクがあった

○マンホール内側を鉄筋とコンクリート等で補強する耐震対策を講じることにより、大規模地震発生後も、下水の流下及び道路の交通機能を確保できる

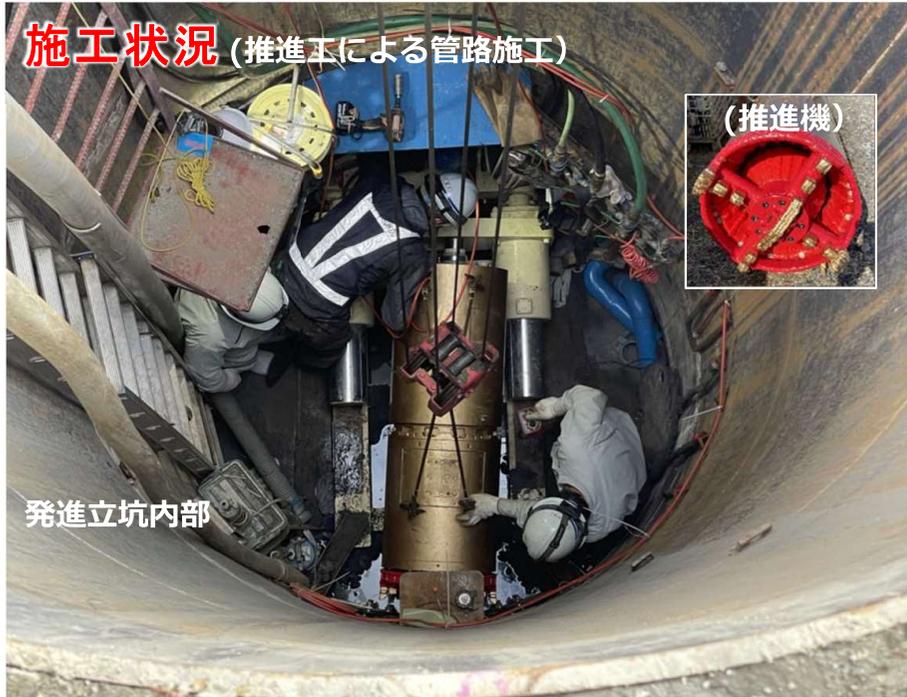
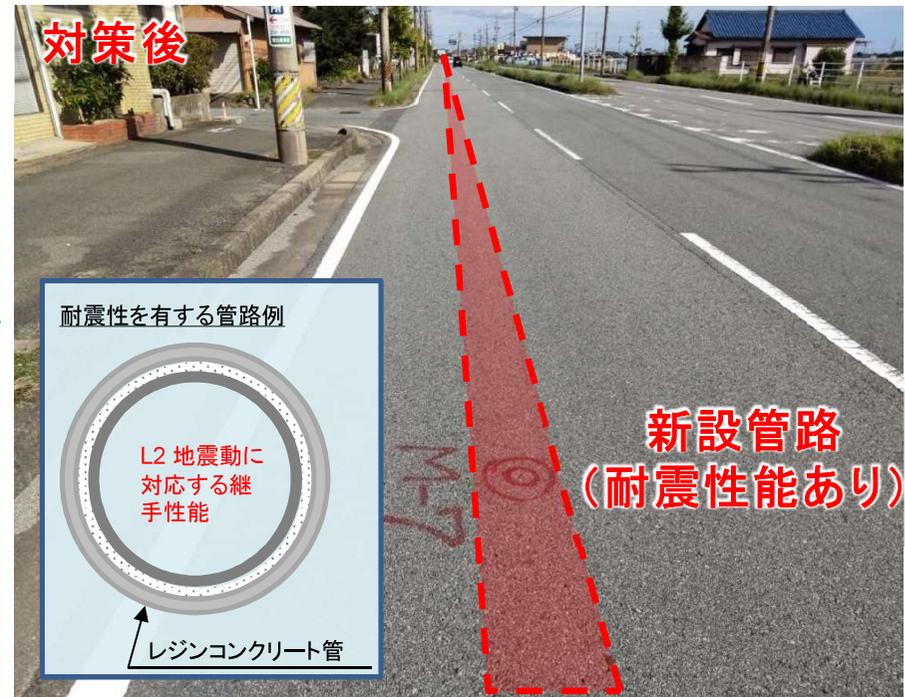
○大規模地震が発生した場合、下水道管路が損傷し、下水が流下できない事態や道路陥没等が生じるリスクがあった

○耐震性を有する管路への敷設替えや既設管の補強などの耐震対策を講じることにより、大規模地震発生後も下水の流下及び道路の交通機能を確保できる

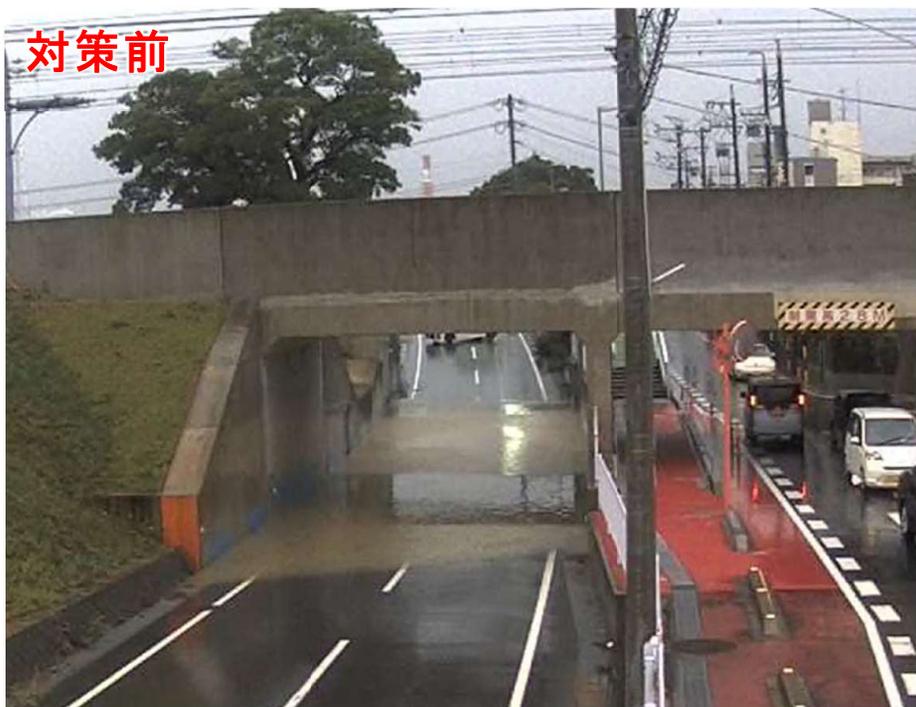
○アンダーパスであることから、
20mm/h以上の降雨で冠水が発生していた

〔 対策前の5年間で11回冠水が発生 〕

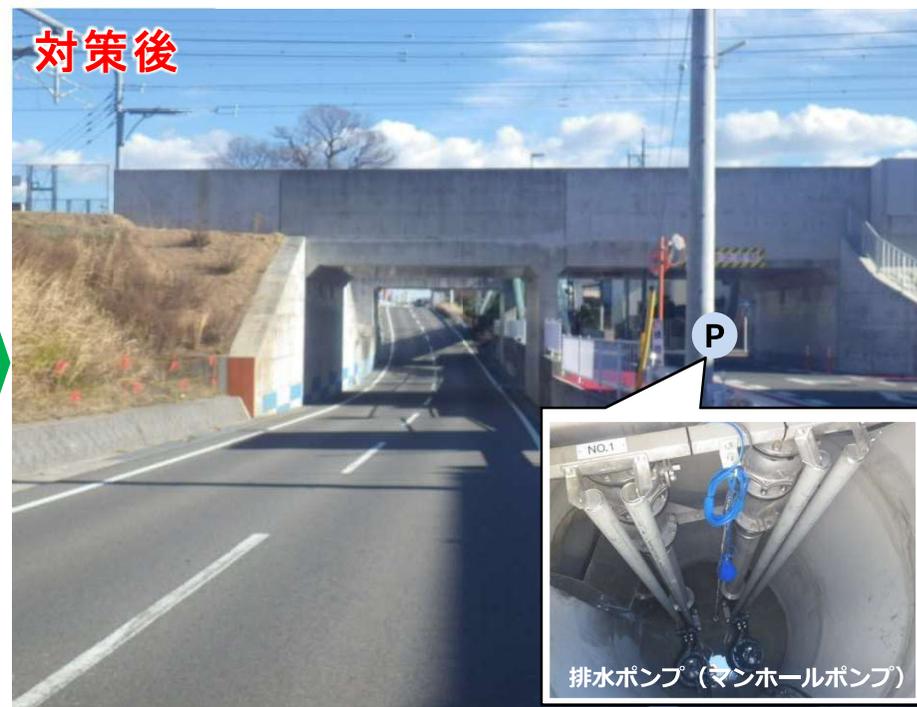
○排水ポンプ (70mm/h対応) を設置することにより、大雨時の通行止めリスクを解消した

〔 令和2年9月の台風第10号による73mm/hの豪雨でも冠水被害なし 〕

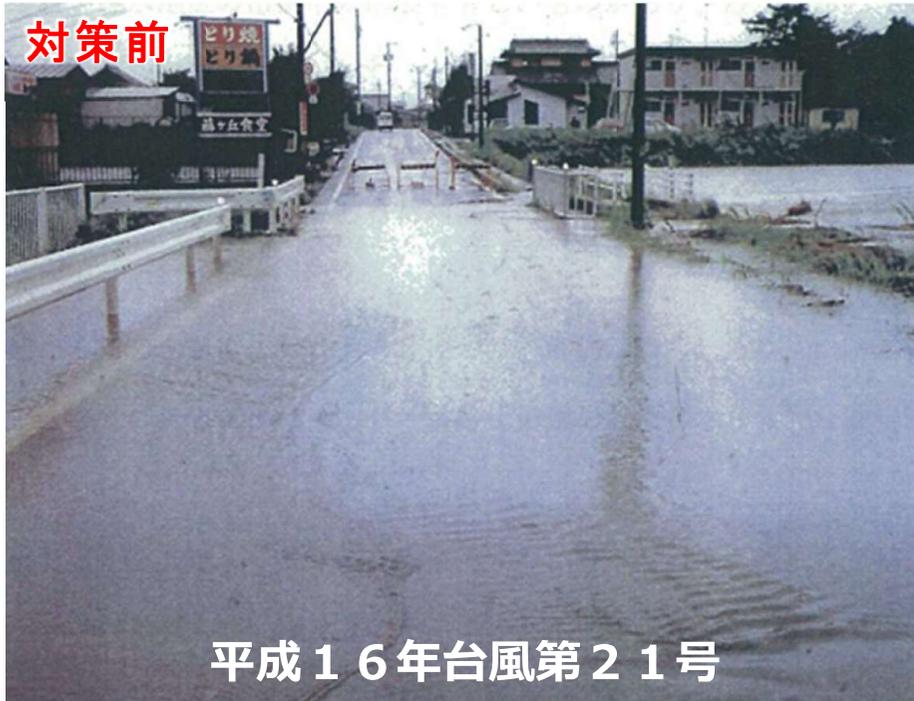
○路面が低いため、35mm/h以上の降雨で道路冠水が発生していた

- 対策前の冠水被害
- 平成16年9月 (80mm/h)
- 平成26年8月 (47mm/h)
- 平成29年10月 (35mm/h)

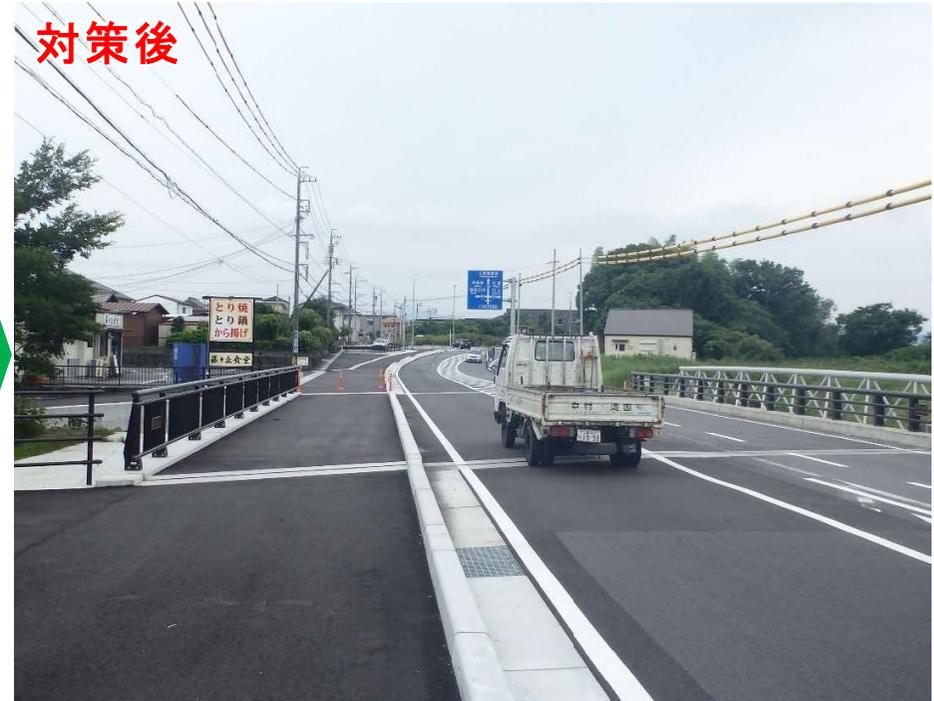
○道路改良にて路面を高くし、道路側溝を整備することにより、大雨時の通行止めリスクを解消した

- 令和3年9月の台風第14号による37mm/hの豪雨でも冠水被害なし

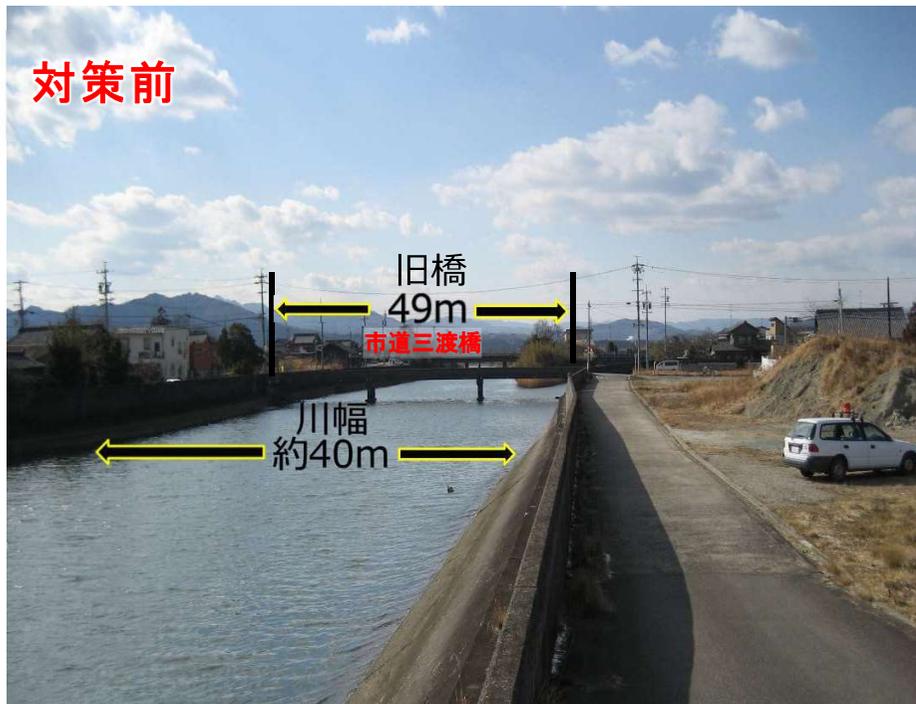
○橋梁渡河部で川幅が狭く、豪雨時に浸水が発生するリスクが高かった

〔平成26年台風第11号による洪水
氾濫危険水位(2.99m)を大幅に超える
過去最大水位(3.67m)を記録
床上浸水被害12件発生〕

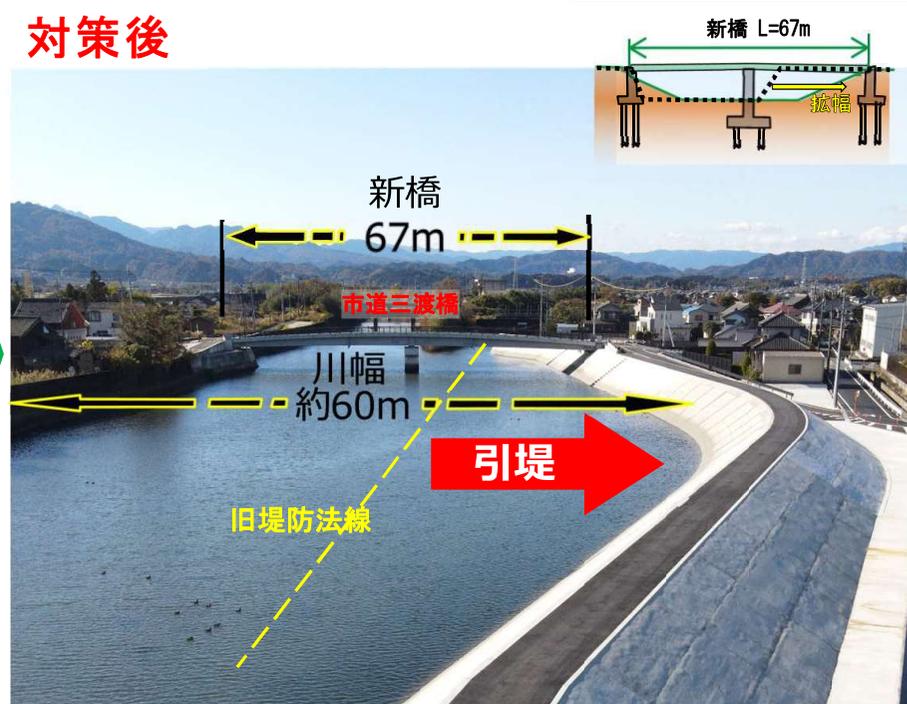
○橋梁架替と引堤の実施により、川幅が広がり、洪水発生リスクを軽減した

〔流下能力約220m³/s→約380m³/sに増加
対策完了後、台風などによる出水時に
氾濫危険水位超過の発生なし〕

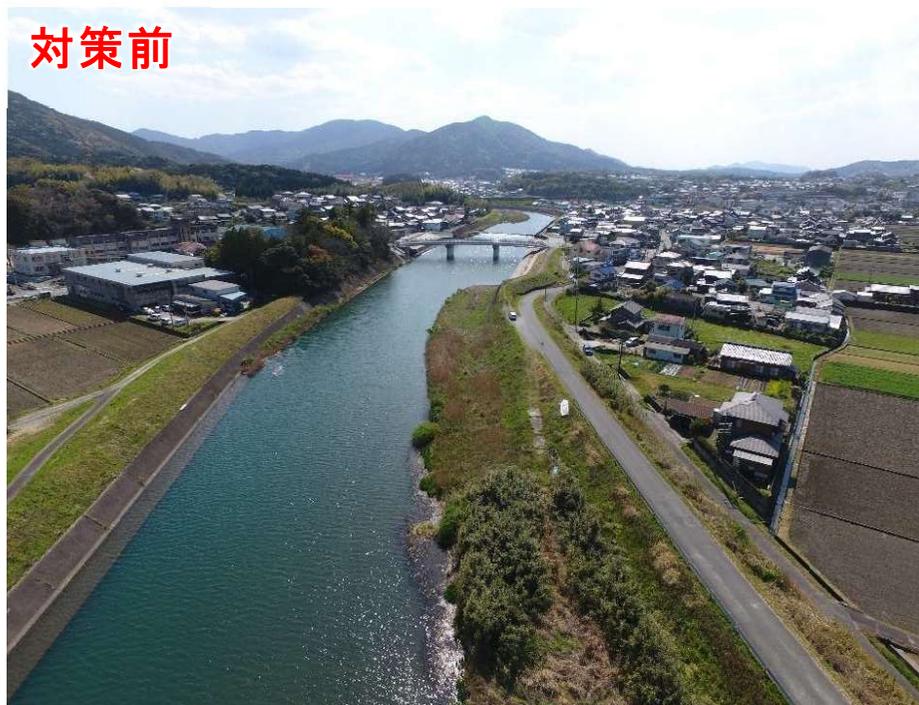
対策前

○川幅が狭い区間が存在し、豪雨時に浸水が発生するリスクが高かった

〔平成29年台風第21号による洪水
氾濫危険水位(2.70m)を超過〕

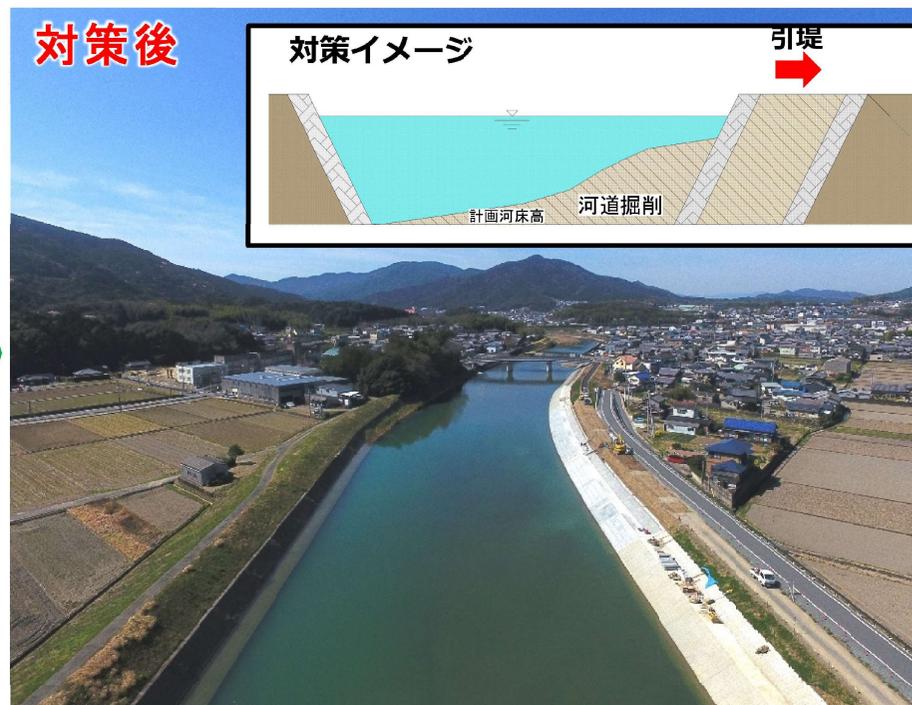
対策後

○堤防整備・河道掘削の実施により、昭和49年の七夕豪雨に相当する降雨でも洪水が発生しないよう川幅が広がり、洪水発生リスクを軽減した

〔対策完了後、台風などによる出水時に
氾濫危険水位超過の発生なし〕
