藤原鉦山およびその周辺次期原料山開発事業
に係る環境影響評価事後調査
報告書

令和5年5月

太平洋セメント株式会社

本報告書は、「藤原鉦山およびその周辺次期原料山開発事業」の実施にあたり、「藤原鉦山およびその周辺次期原料山開発事業に係る環境影響評価書（以下、「評価書」という。）」に記載した「事後調査計画」に基づき、令和4年度に実施した水質（カドミウム、湧水・水質）、陸生動物（陸産貝類）、陸生植物及び生態系（イヌワシ、クマタカ、カナマルマイマイ）の調査結果について取りまとめたものです。

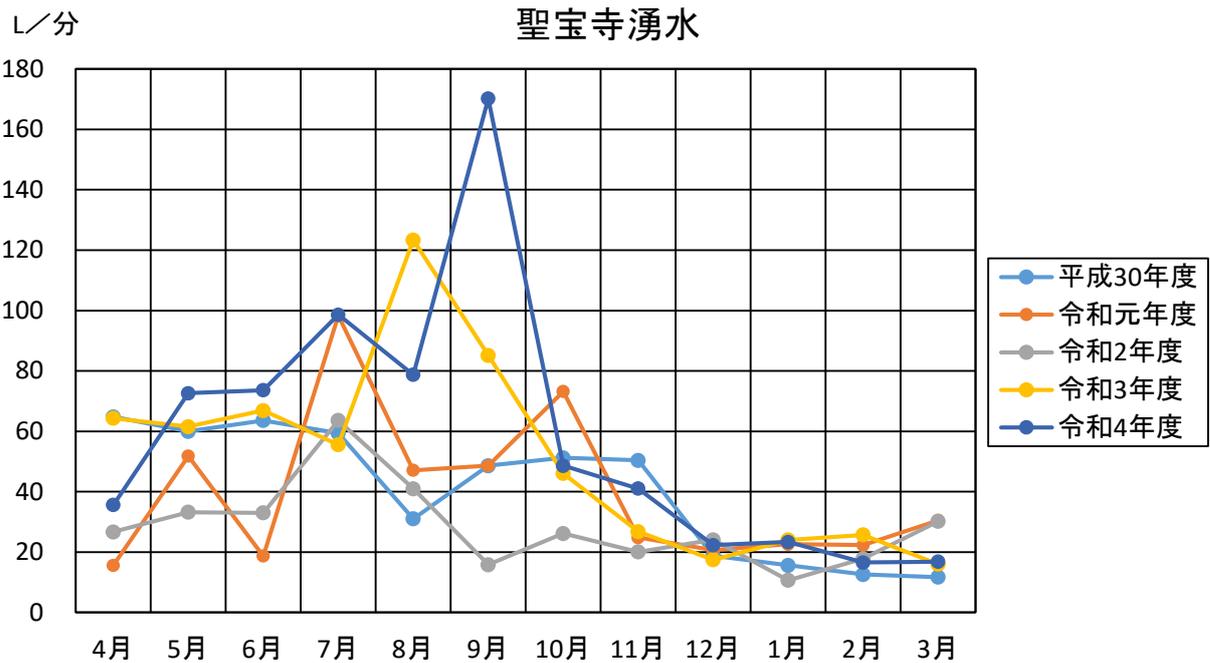
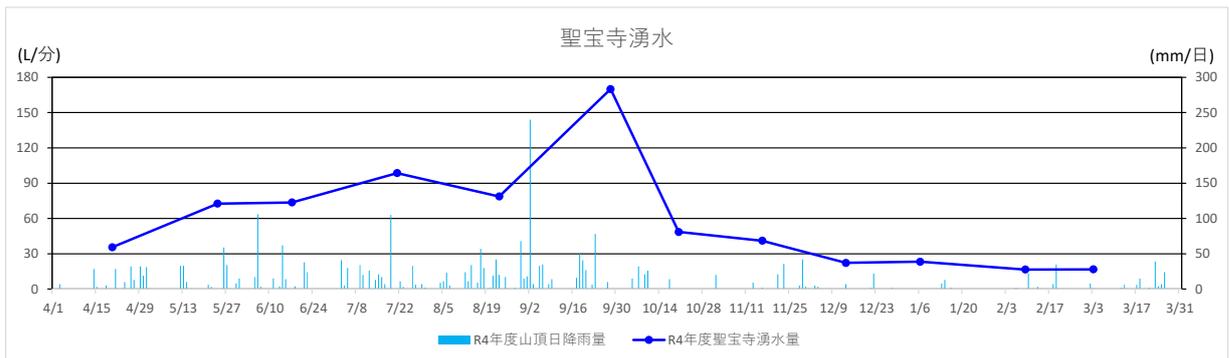
※4/1～4/25は、藤原岳の雨量計に電源系統障害があり欠測でした。そのため、4/1～4/25は、北勢観測所の雨量を掲載しました。

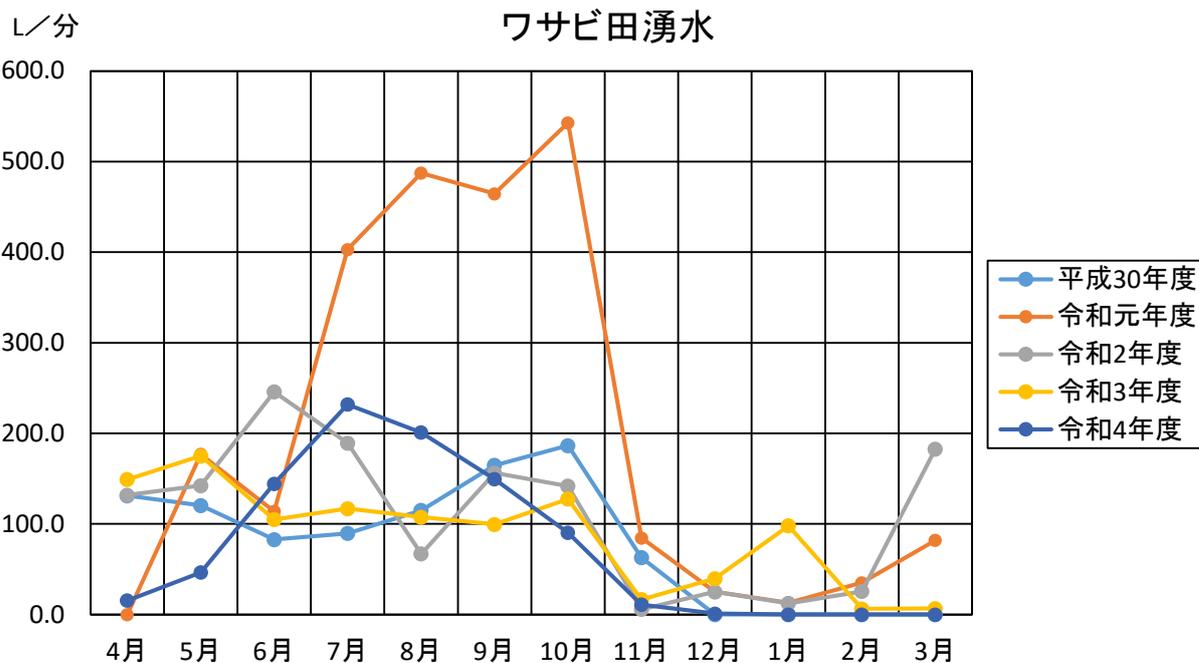
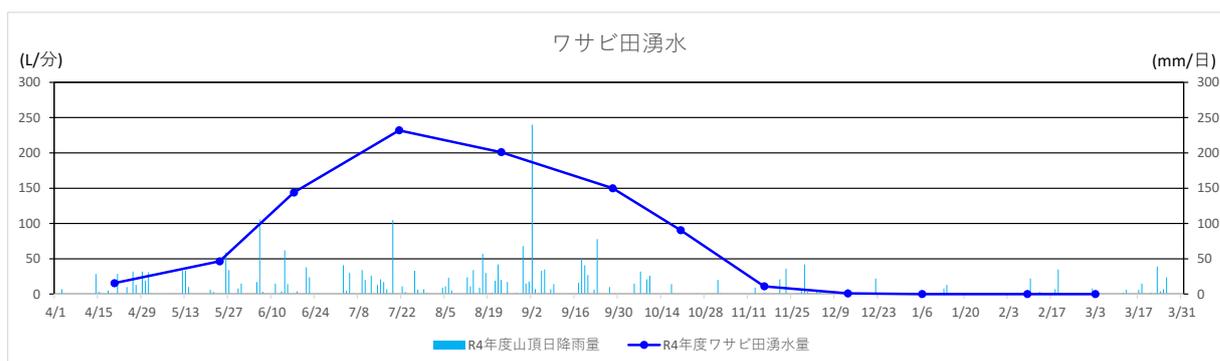
※4/1～4/25 は、藤原岳の雨量計に電源系統障害があり欠測でした。そのため、4/1～4/25 は、北勢観測所の雨量を掲載しました。

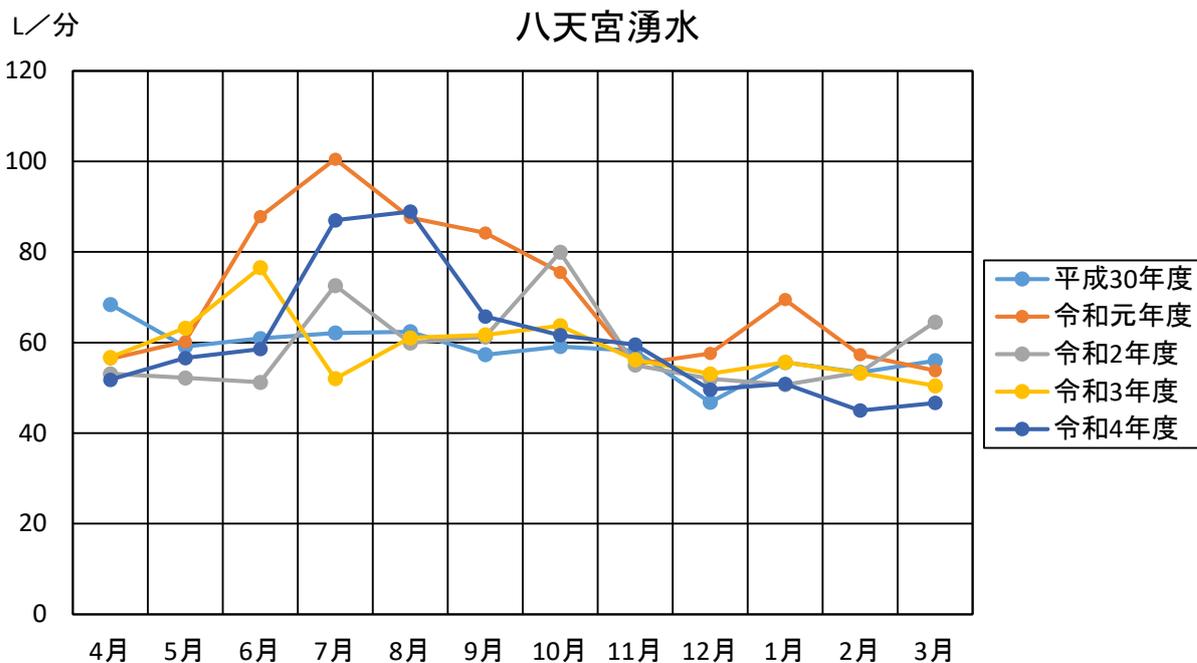
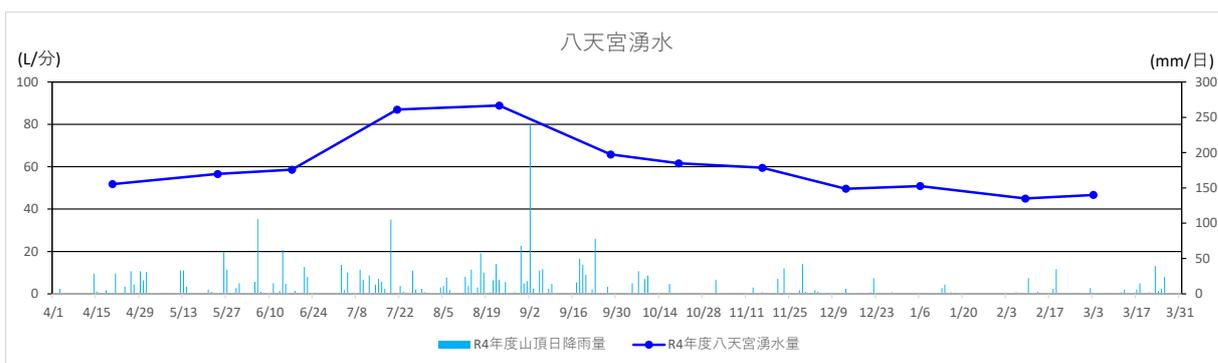
※4/1～4/25は、藤原岳の雨量計に電源系統障害があり欠測でした。そのため、4/1～4/25は、北勢観測所の雨量を掲載しました。

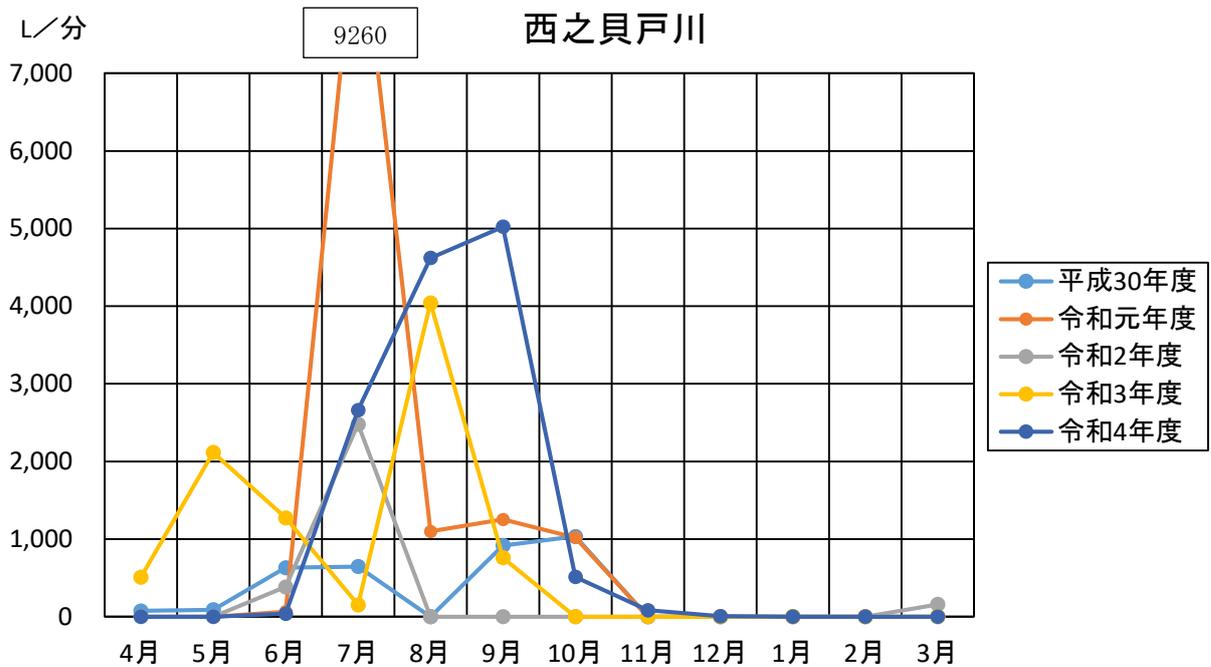
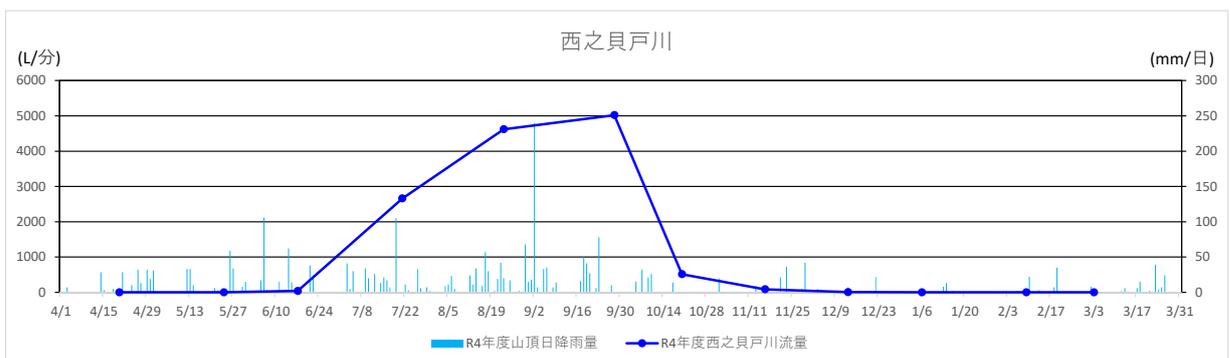
西之貝戸川	4月	5月	6月	7月	8月	9月	10月	11月	12月	1月	2月	3月
平成30年度	76.4	91.0	631	645	—	918	1034	—	—	—	—	—
令和元年度	—	—	65.5	9260	1100	1250	1020	—	—	—	—	—
令和2年度	—	—	384	2480	—	—	—	—	—	—	—	159
令和3年度	509	2120	1270	152	4040	760	—	—	—	—	—	—
令和4年度	—	—	38.7	2660	4620	5020	513	84.4	5.6	—	—	—

※4/1～4/25は、藤原岳の雨量計に電源系統障害があり欠測でした。そのため、4/1～4/25は、北勢観測所の雨量を掲載しました。

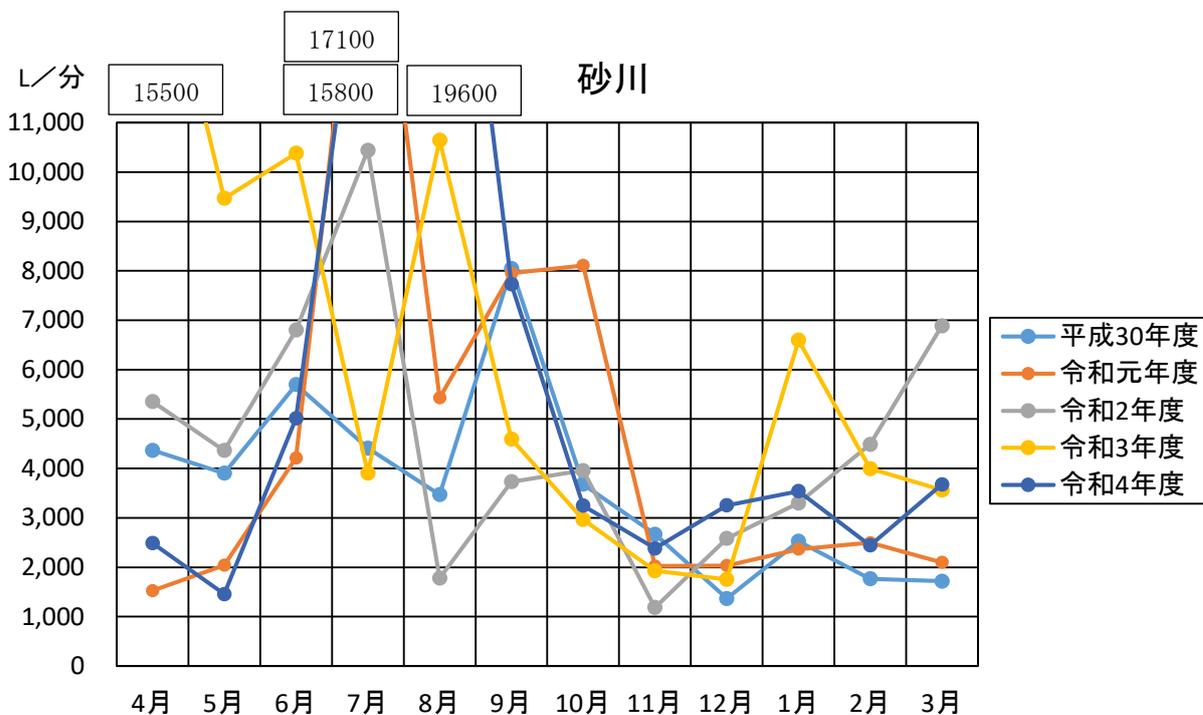
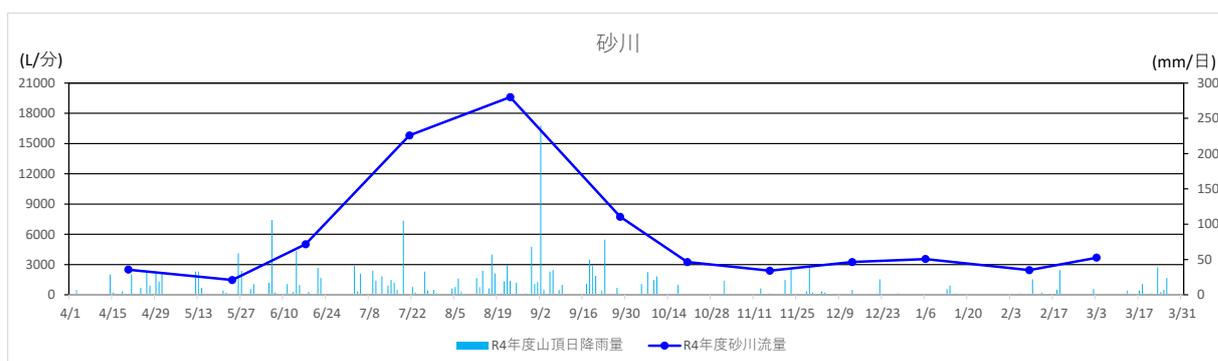
※4/1～4/25は、藤原岳の雨量計に電源系統障害があり欠測でした。そのため、4/1～4/25は、北勢観測所の雨量を掲載しました。

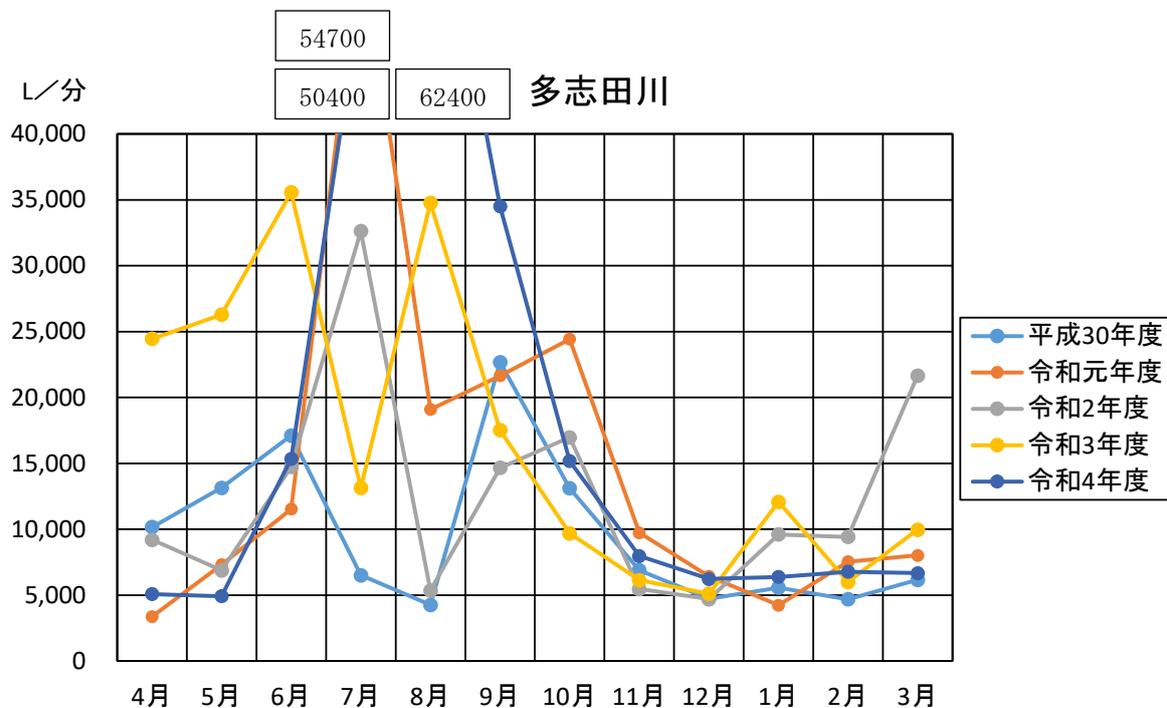
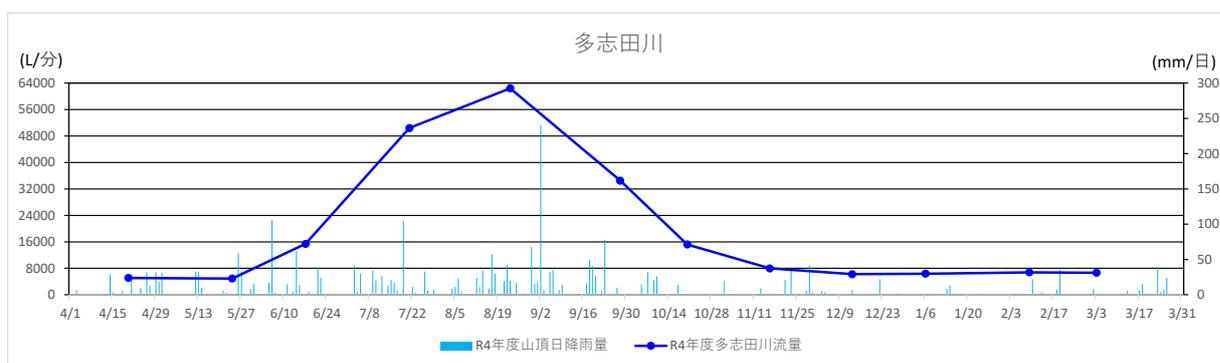
※4/1～4/25は、藤原岳の雨量計に電源系統障害があり欠測でした。そのため、4/1～4/25は、北勢観測所の雨量を掲載しました。

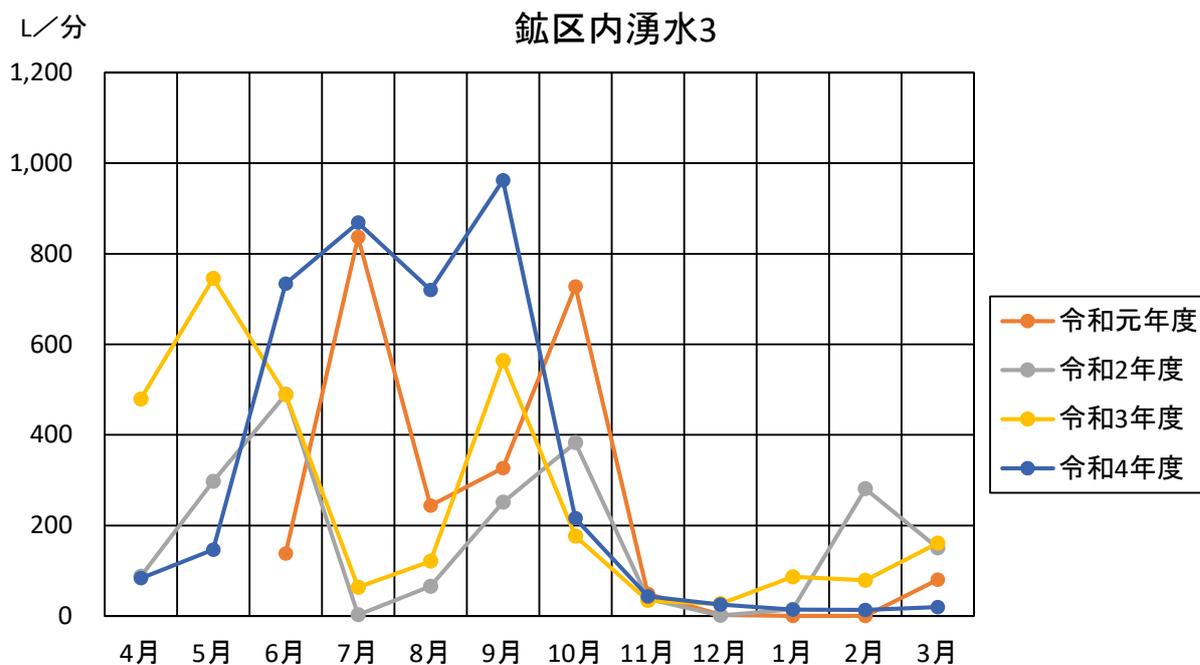
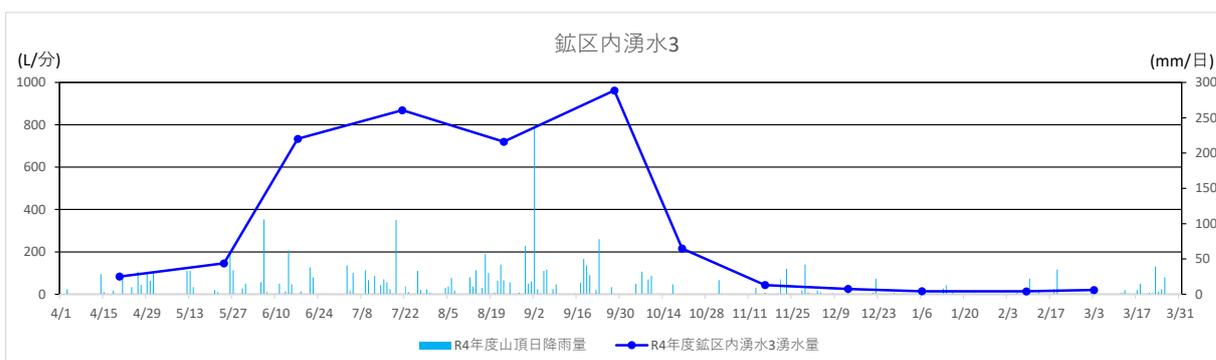
鉱区内湧水3	4月	5月	6月	7月	8月	9月	10月	11月	12月	1月	2月	3月
平成30年度												
令和元年度			138	836	244	327	728	48.8	2.92	—	—	80.0
令和2年度	87.6	298	489	2.50	65.4	251	383	37.9	1.10	14.7	281	150
令和3年度	479	745	489	63.5	121	564	176	33.9	27.0	86.5	78.8	161
令和4年度	83.4	146	734	869	720	962	216	43.1	25.2	14.0	13.4	19.8

※4/1～4/25は、藤原岳の雨量計に電源系統障害があり欠測でした。そのため、4/1～4/25は、北勢観測所の雨量を掲載しました。
