藤原鉦山およびその周辺次期原料山開発事業
に係る環境影響評価事後調査
報告書

令和6年5月

太平洋セメント株式会社

本報告書は、「藤原鉦山およびその周辺次期原料山開発事業」の実施にあたり、「藤原鉦山およびその周辺次期原料山開発事業に係る環境影響評価書（以下、「評価書」という。）」に記載した「事後調査計画」に基づき、令和5年度に実施した水質（カドミウム、湧水・水質）、陸生動物（陸産貝類）、陸生植物および生態系（イヌワシ、クマタカ、カナマルマイマイ）の調査結果について取りまとめたものです。

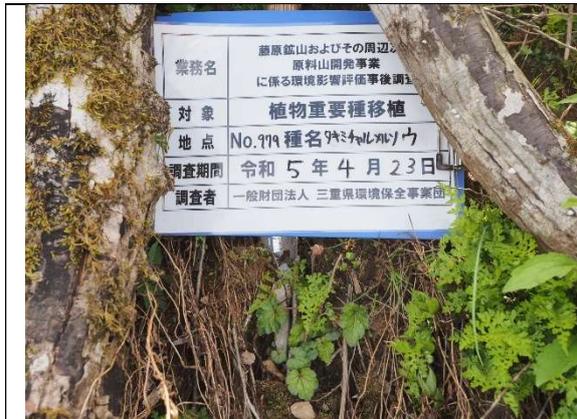
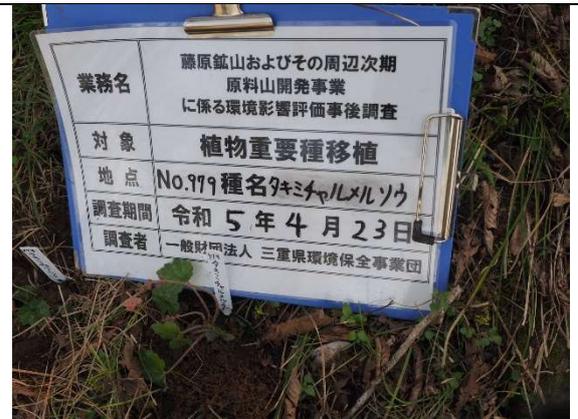
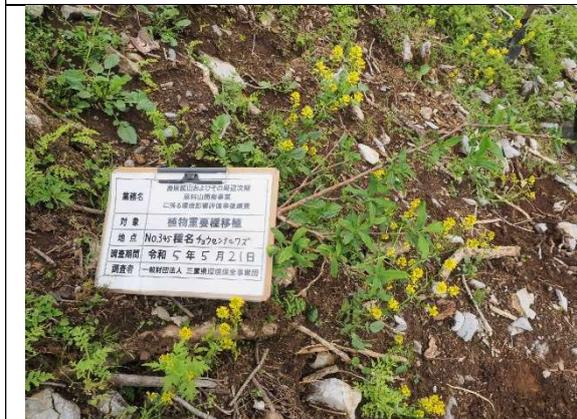
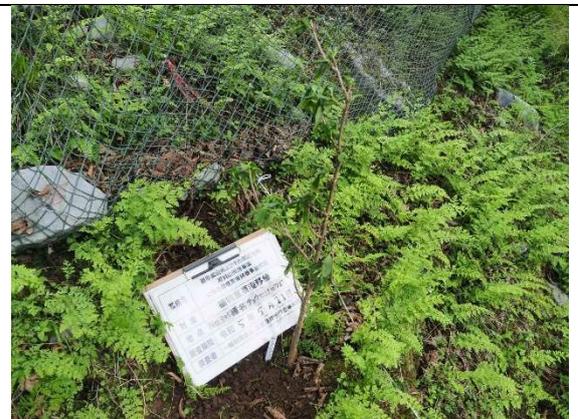
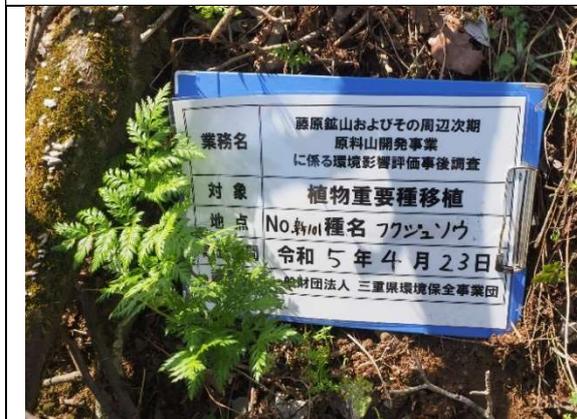
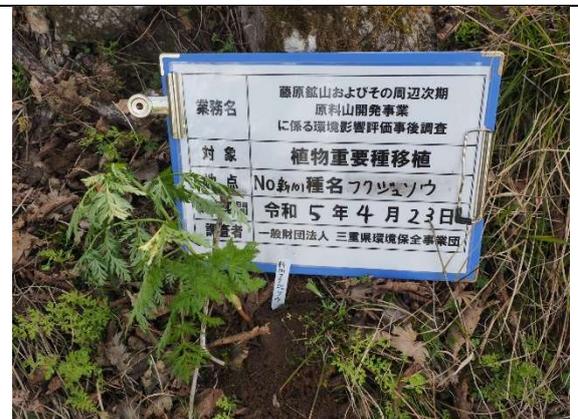
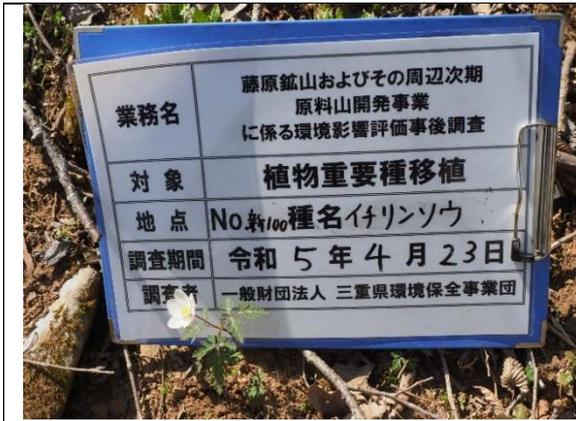
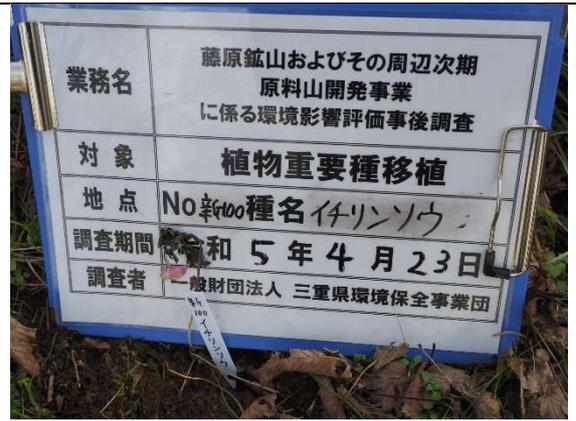
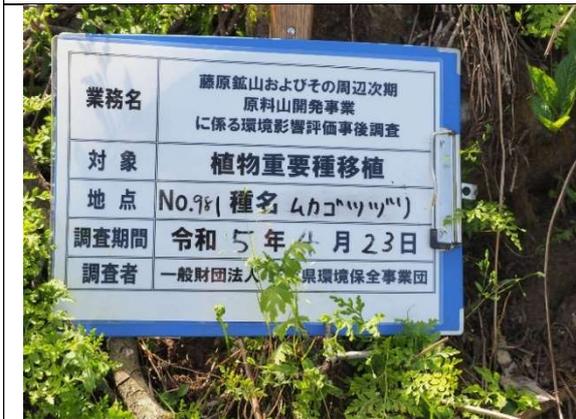
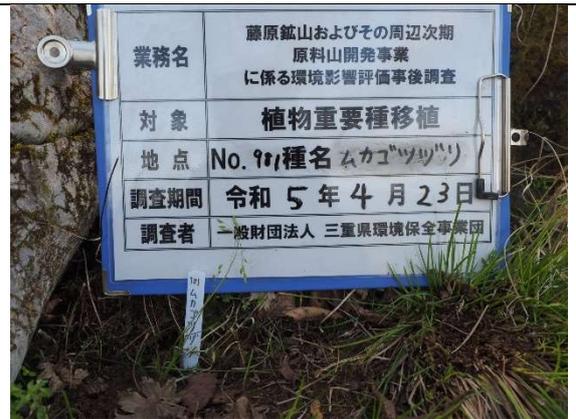
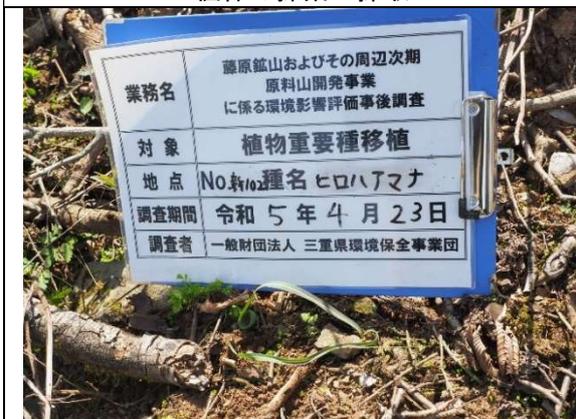
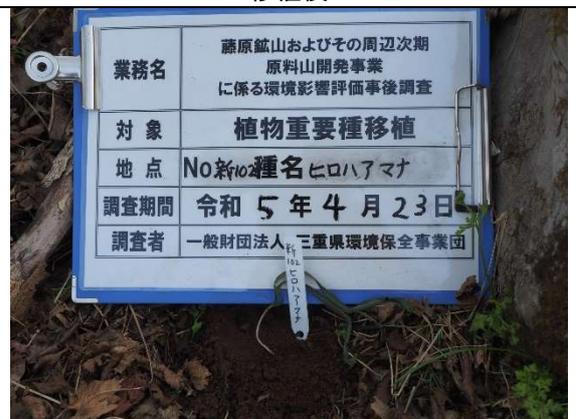
図 2.3-3 移植作業時の様子

調査の結果は表 2.3-3 に示したとおり、生育を確認できなかったもの等を除き、上部移植地へ移植しました。また、調査範囲内を踏査する中で、既知の地点以外で 8 種の重要種が確認されたことから、これらについても移植を実施しました。なお、移植作業時の状況は図 2.3-3 および資料編 2.1 に示したとおりです。

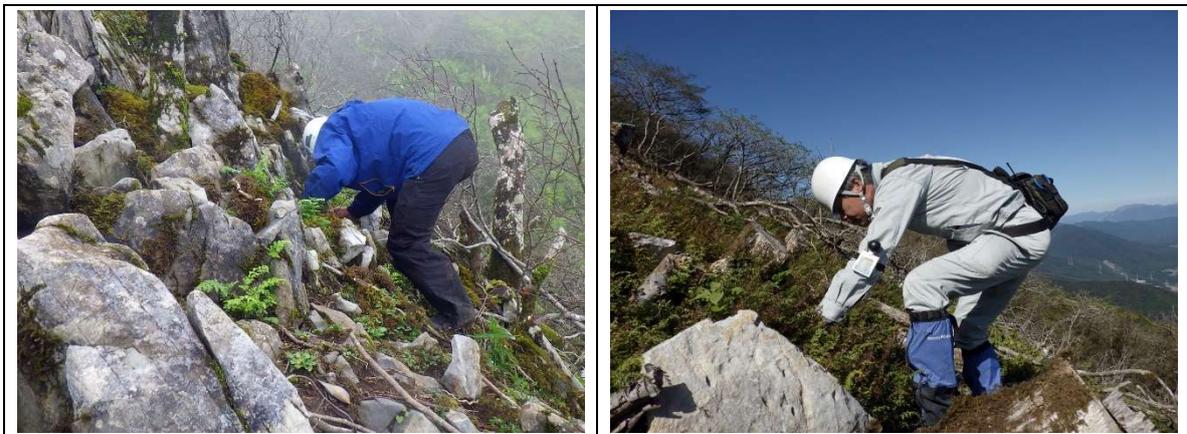
図 2.4-2 調査状況(左上；任意調査夏季調査時、右上；任意調査秋季調査時)

調査は評価書の現況調査結果を参考に調査範囲内を踏査し、任意採集での当該種の捕獲および移植を実施しました。移植は残置される林内移植地を実施しました。その際、その後の定着状況や成長速度、寿命等の推定のため、塗料などによりマーキングを施しました。このマーキング作業は、これまでカナマルマイマイにのみ実施してきましたが、一昨年度以降は他の移植種についても実施することとしました。

調査状況は、図 2.4-2 に示したとおりです。

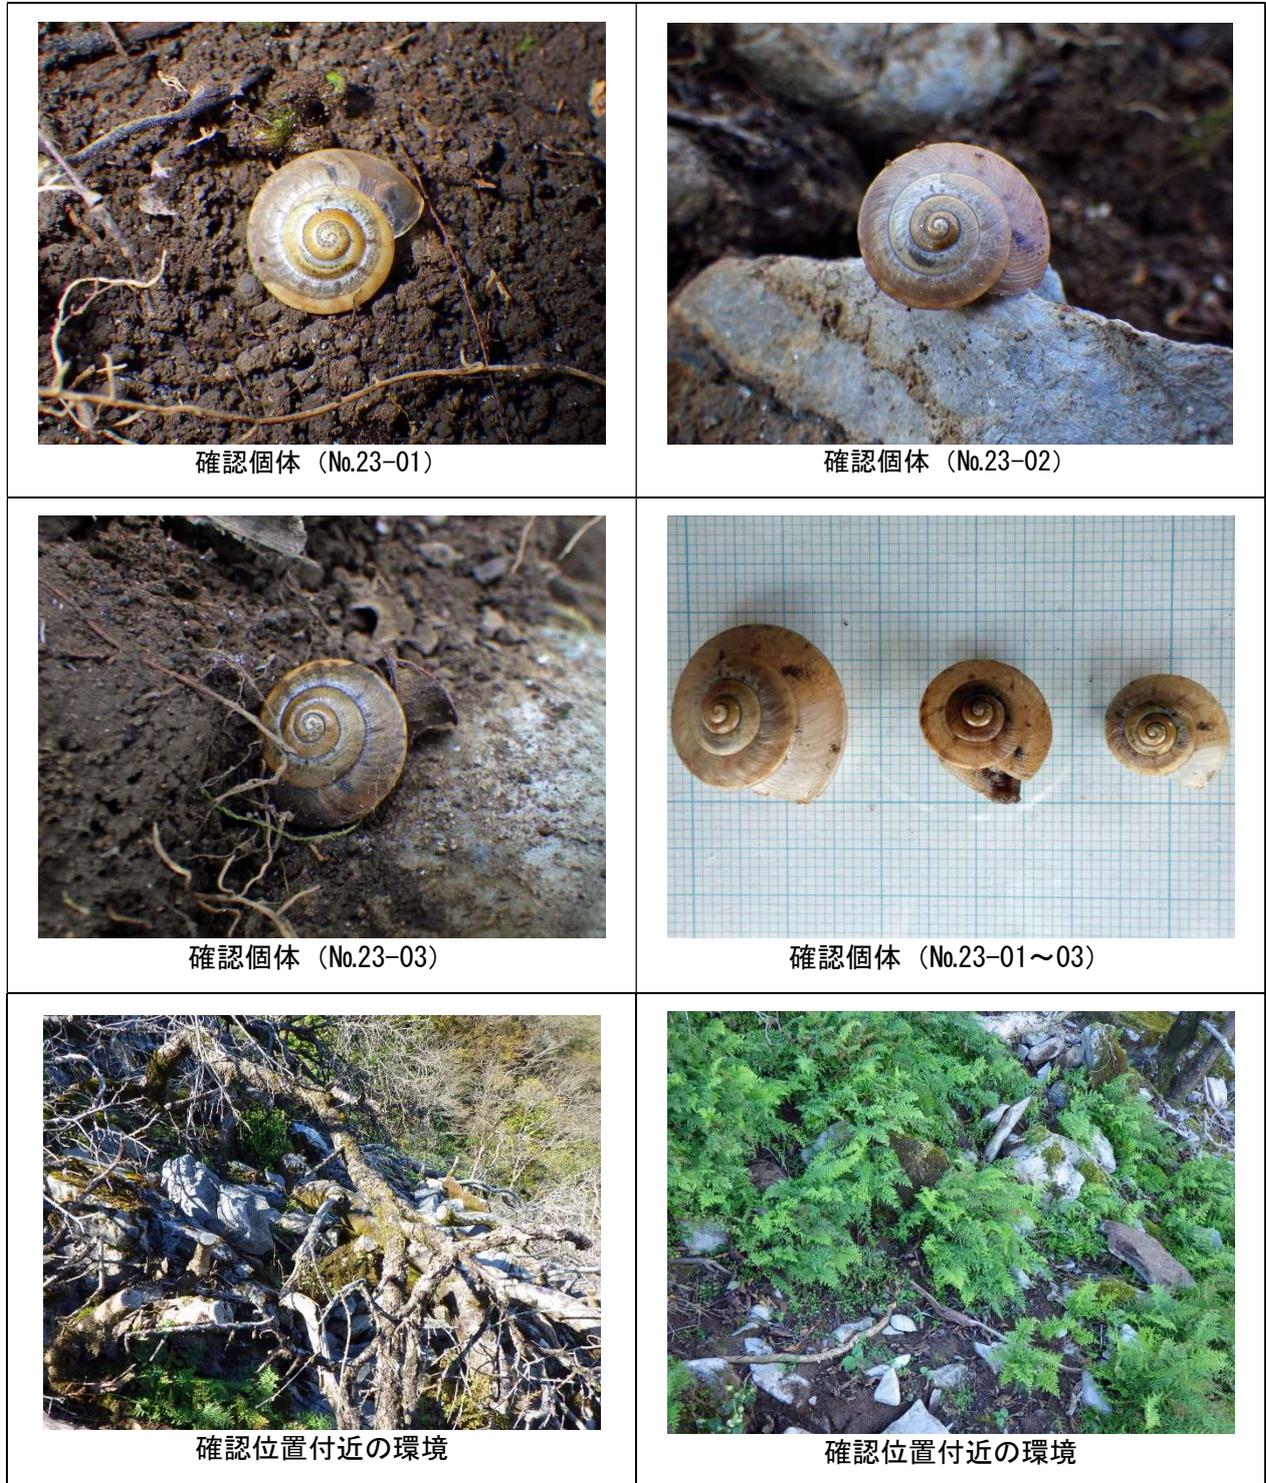
図 2.4-3 カナマルマイマイ確認時の状況(上段・中段; 確認個体、下段; 確認環境)

表 2.4-4 確認されたカナマルマイマイの計測データ

個体番号	捕獲日	殻幅(mm)	殻高(mm)	重量(g)	備考
23-01	2023/10/18	11.7	7.0	0.30	殻口が一部欠けている
23-02	2023/10/18	19.1	9.6	1.10	
23-03	2023/10/18	13.4	7.2	0.40

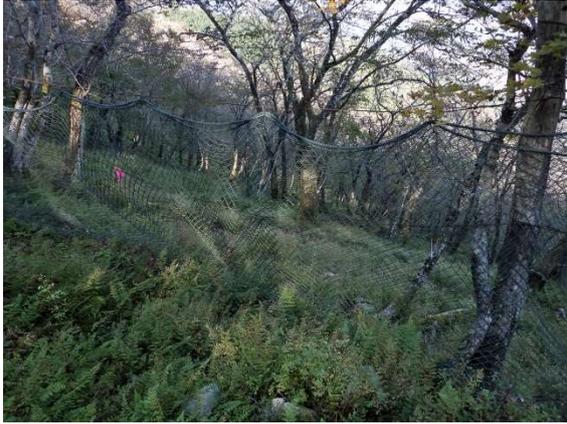
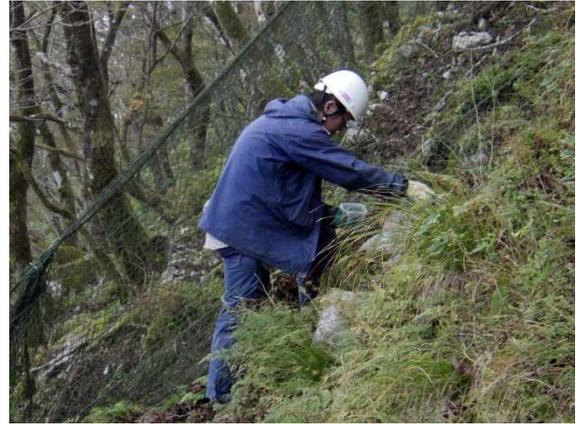
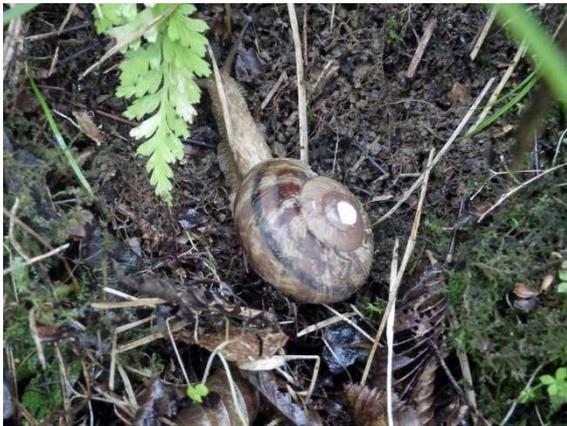
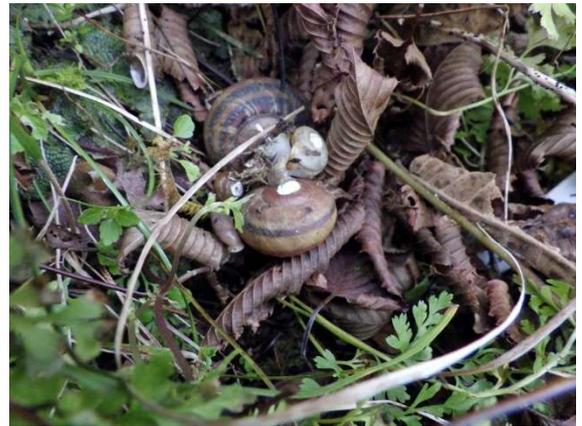
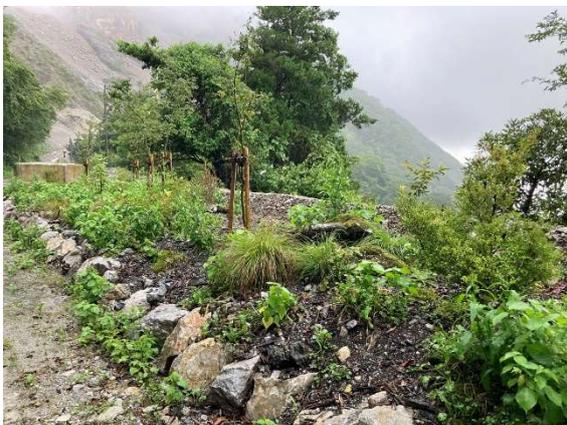
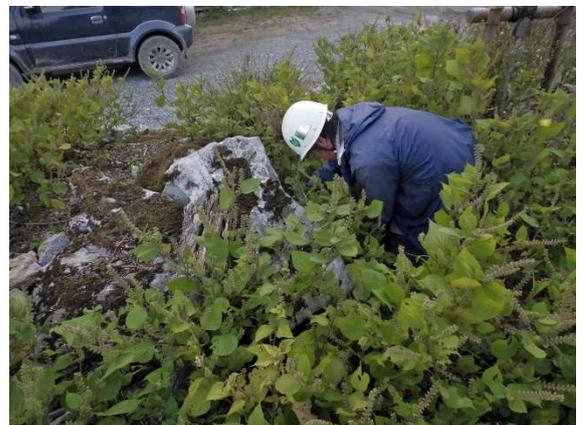
図 2.4-14 捕獲個体の移植時の状況(上段左；林内移植地の状況、上段右；林内移植地の移植作業、中段；林内移植地の移植個体、下段左；新規造成移植地の状況、下段右；新規造成移植地の移植作業)

林内移植地の状況

移植作業（林内移植地）

移植個体（林内移植地）

新規造成移植地の状況

移植作業（新規造成移植地）

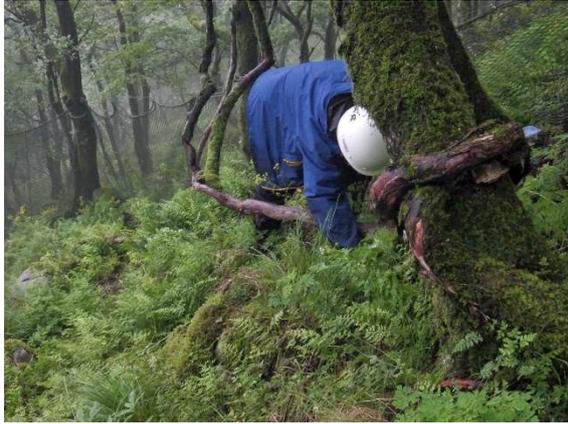
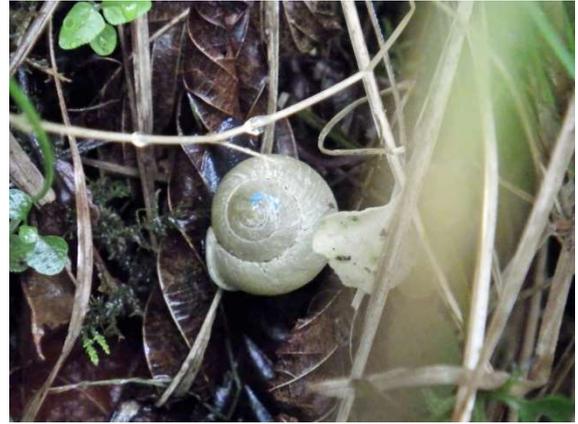
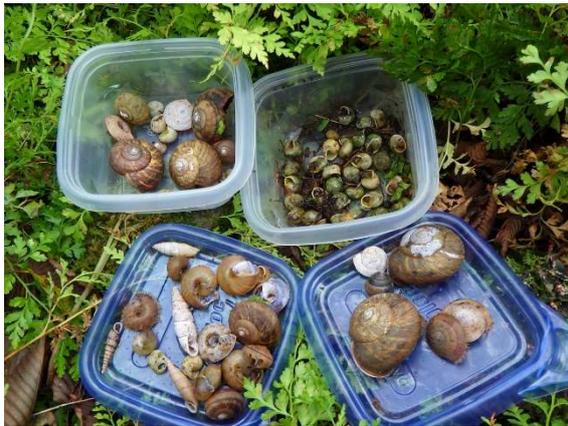
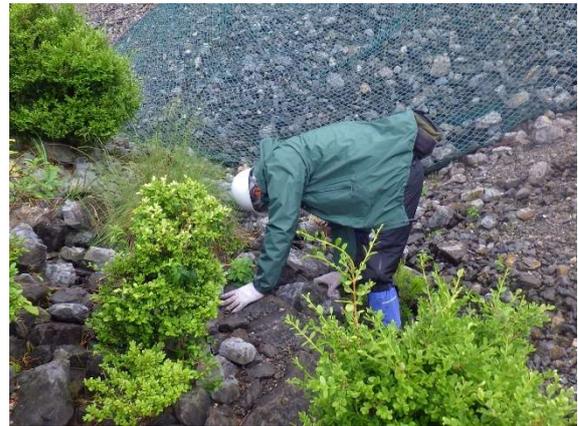
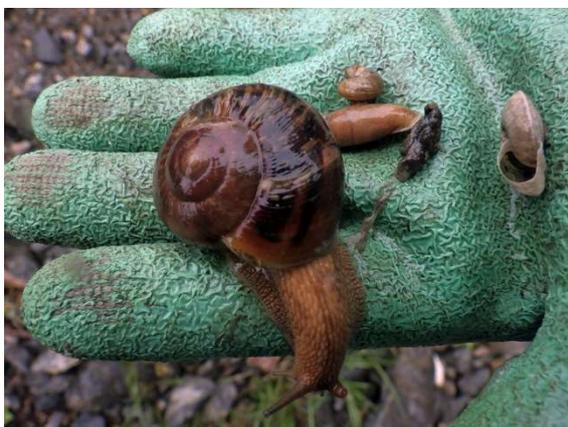
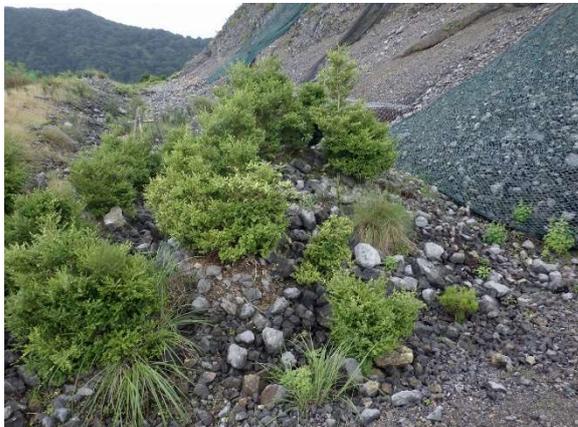
図 2. 4-16 再捕獲調査時の状況(上段左；林内移植地調査状況、上段右・中段左；林内移植地確認個体、中段右；旧造成移植地調査状況、下段左；旧造成移植地確認個体、下段右；旧造成移植地の現状)

旧造成移植地は、過年度の状況の変化は無く、植樹されたツゲがある程度成長しているものの、表土や腐食層も無く、石灰岩が乾燥し、蘚苔類等も生育しておらず、陸産貝類が長期的に生息するのが難しい環境のままでした。

造成移植地の現状

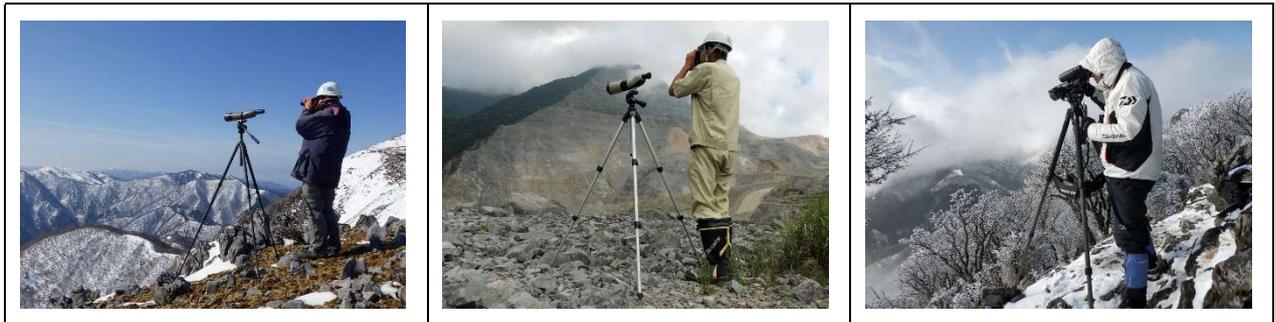
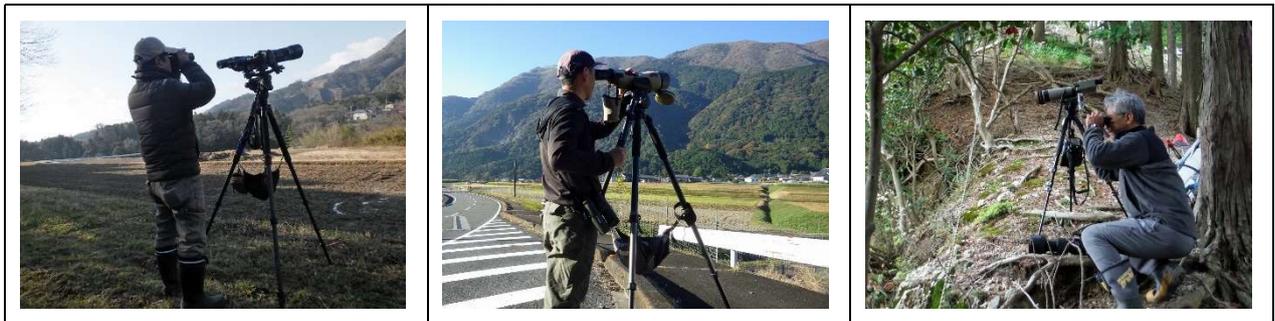
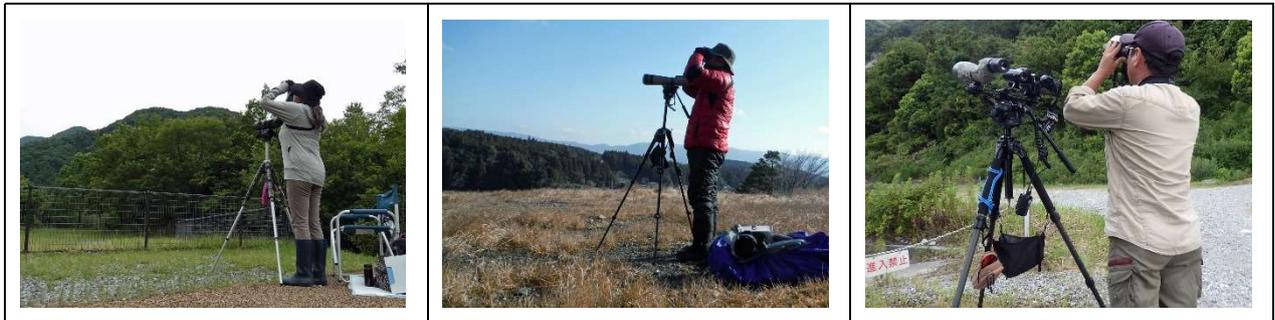
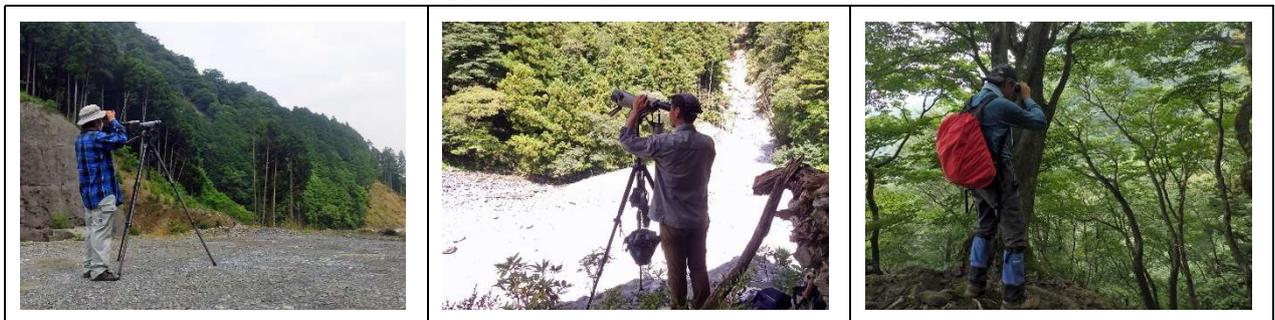
調査は基本的に定点観察により実施しました。調査状況は写真 2. 4-1～4 に示したとおりです。

各調査員は 8 倍から 10 倍程度の双眼鏡または 20 倍から 60 倍程度の望遠鏡を用いて出現する種・個体数・性齢・行動等を記録することとし、他の調査員と無線機により交信しながら行動をより詳細に把握することとしました。また、営巣地の特定が可能と判断した場合、林内を踏査して営巣木の確認を行うこととしました。

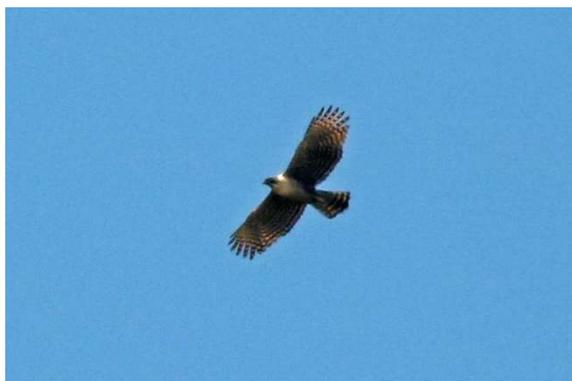
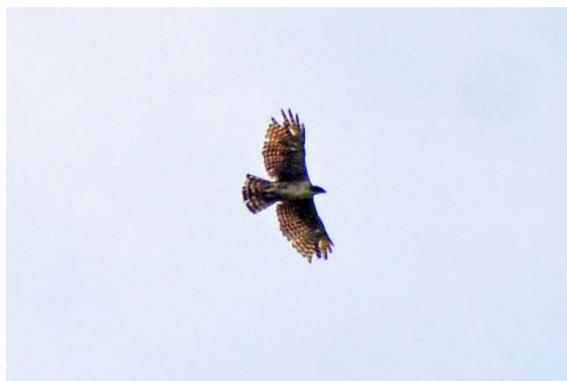
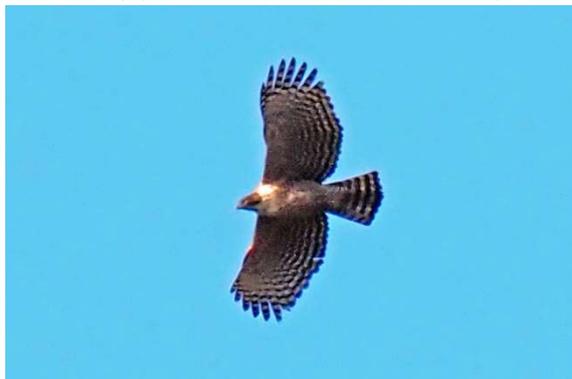
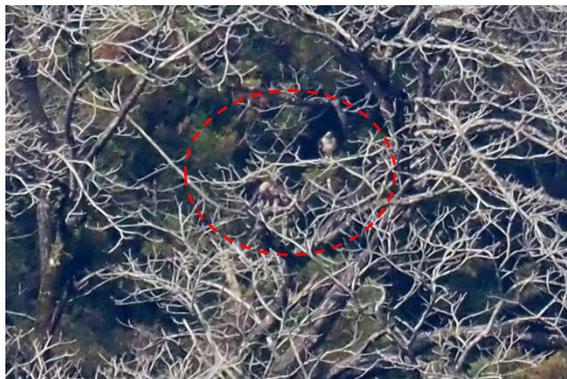
3月調査時には当該雌成鳥とみられる個体が営巣地の位置する谷付近で度々出現していましたが、4月調査時にも当該雌成鳥と見られる個体が度々出現していました（写真2.4-5）。5月調査時以降も同谷付近で当該つがいとみられる個体の出現が続きましたが（写真2.4-6）、出現頻度は低下し餌運搬等の行動も確認されませんでした。7月調査時に巣材の搬入や林内出入りが頻発した箇所を中心に林内踏査を実施しましたが、巣の確認には至りませんでした。8月調査時以降も当該つがいと見られる個体は確認されるものの出現頻度は低く、幼鳥も確認されませんでした。

令和6年シーズンに入ると1月調査時以降、営巣地が位置すると見られる谷付近でとまり等の行動が見られるようになり、2月調査時以降は同所での活動が活発化し（写真2.4-7）、林内への出入り等が確認された他、3月調査時には近傍の斜面上で雌雄2個体のペアどまりと見られる行動も確認されました（写真2.4-8）。

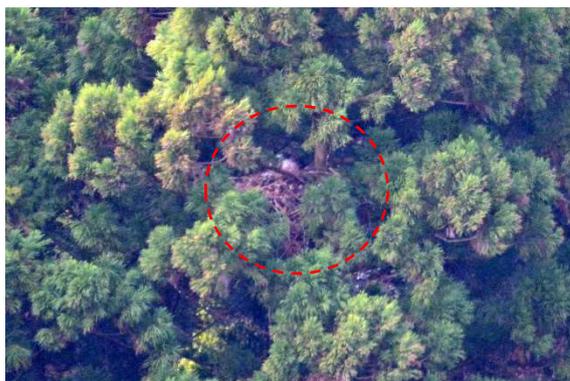
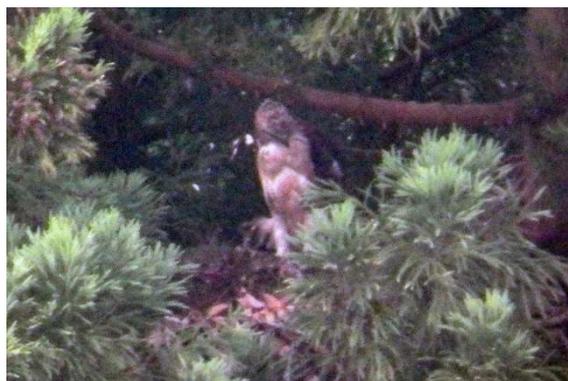
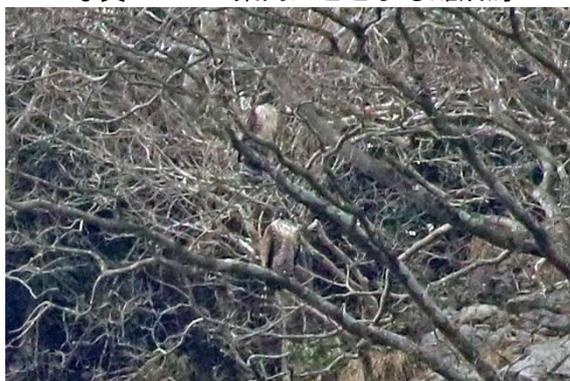
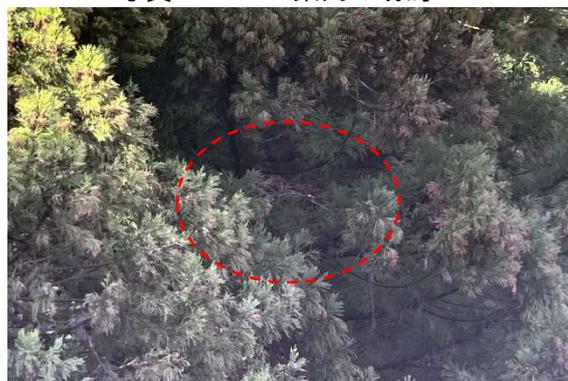
4月以降も繁殖活動は順調に推移し（写真2.4-9）、6月調査時には幼鳥は既に幼羽への換羽を終え巣立ち直前の状態になっていました（写真2.4-10）。この間、親鳥による餌の搬入や営巣地方向の監視行動等も度々確認されました。7月調査時には既に巣立っており、巣内で幼鳥の姿を見ることはできませんでしたが、8月調査時には営巣地付近で行動する幼鳥が確認され、以後3月調査時まで少しずつ行動範囲を広げながらも幼鳥の確認が続いています。

当該つがいについては10月調査時以降、出現頻度が低下しましたが、令和6年シーズンが始まる12月調査時には営巣地付近で誇示飛翔（V字飛翔、波状飛翔等）を行うのが確認された他、2月調査時には既知の営巣地近傍で頻繁に出現し、ペアどまりや交尾行動が確認されました（写真2.4-11）。3月調査時にもペアどまりや交尾行動が確認され、一部が崩れた前年までの巣に巣材を搬入して新たに積み直しているのが確認されました（写真2.4-12）。

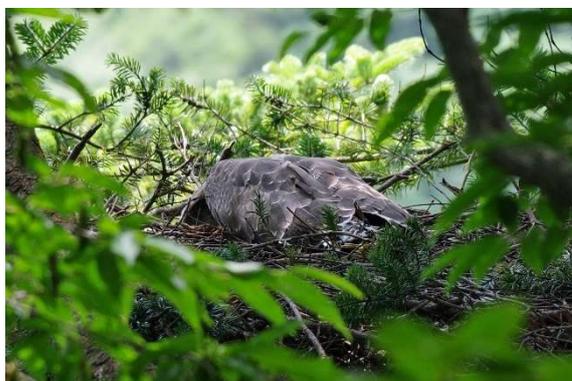
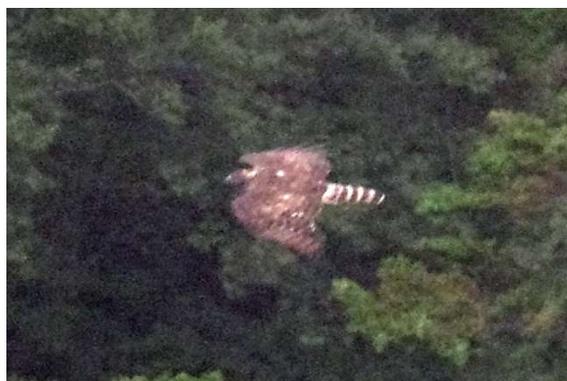
4月以降は出現頻度が低下しましたが、営巣林と推定される付近から成鳥が出現したり、その対岸斜面にとまり、推定営巣地方向を監視するような行動が続きました。これをうけて7月調査時に交尾や巣材採取・運搬等が見られた左岸側斜面を踏査した結果、斜面上モミにかけられた巣と巣立ち間近の幼鳥が確認されました(写真2.4-13)。8月調査時には巣立った幼鳥は確認されませんでした。営巣地方向への餌運搬が確認されました(写真2.4-14)。10月調査時には営巣地付近でとまりや飛翔を繰り返す幼鳥が確認されました。

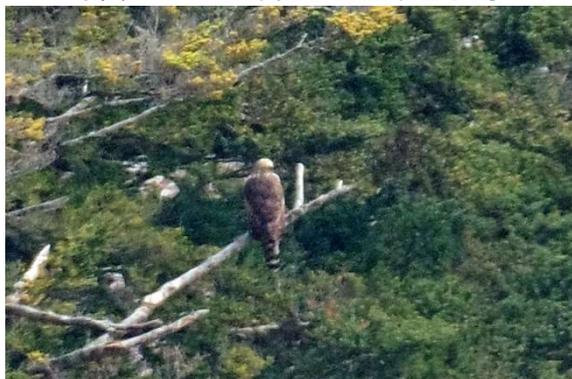
写真 2.4-15 木にとまる当該成鳥

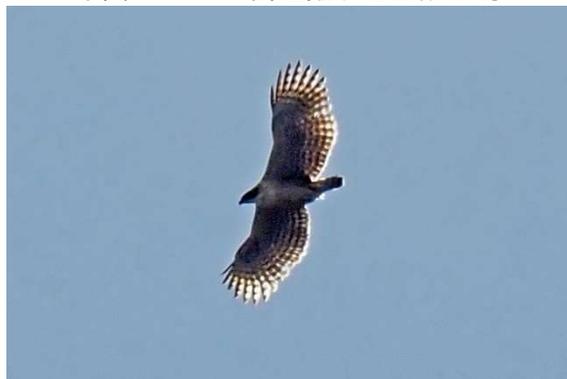
写真 2.4-16 誇示飛翔を行う当該成鳥

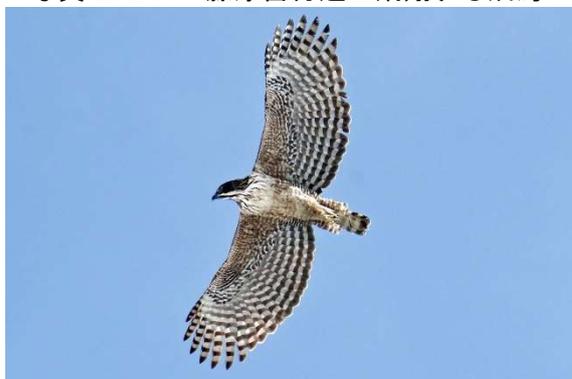
写真 2.4-19 誇示飛翔を行う成鳥

3月調査時には、藤原岳南～南西側上空で誇示飛翔（V字飛翔、波状飛翔等）を行い、藤原岳西側谷内に飛去する事例が2例確認されました（写真2.4-19）。

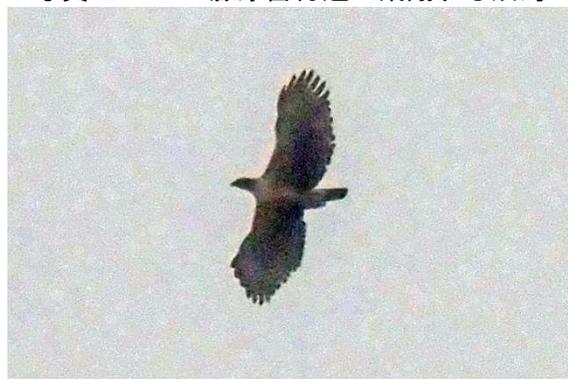
写真 2.4-20 誇示飛翔を行う成鳥

この他、2月調査時に孫太尾根上空で多志田地区の当該個体と干渉行動を行った個体は、青川地区の当該個体とは別であることが確認されています（写真2.4-20）。

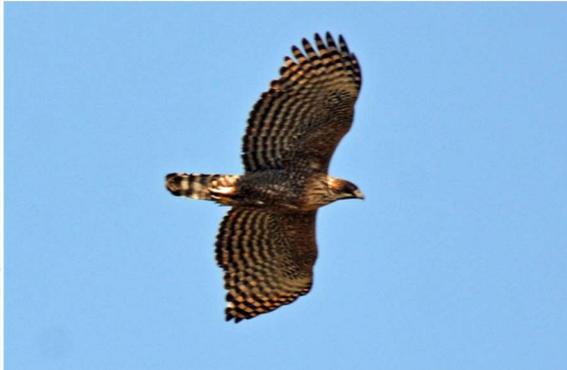
右翼	P2が伸長中。 S1が伸長中。S10付近に小欠損。			2023/4/17にSt.20より撮影(No.2267)			
左翼	P4,5に内弁欠損。 S2に小欠損。

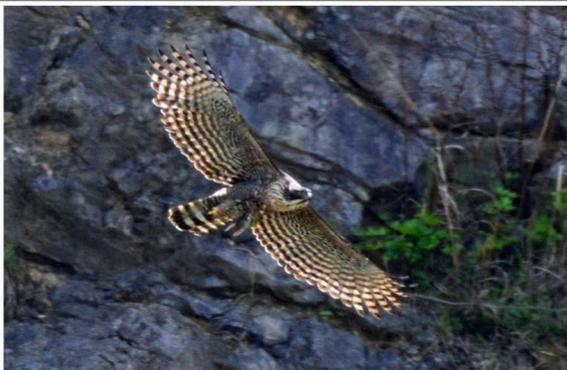
尾翼	左R4~6先端に欠損。			2023/4/17にSt.20より撮影(No.2270)			
その他	青川r2に比べて両翼がやや長く見える。						
出現状況・備考	4/17に2度出現(No.2267,2270)。4/18に4度出現(No.2275,2282,2286,2290)。4/19に1度出現(No.2299)。この他、4/17のNo.2265,2268,2271、4/18のNo.2287、4/19のNo.2298も本個体の可能性が高く、4/17のNo.2274、4/19のNo.2296,2300も本個体の可能性がある。						
個体名	青川r2	雌雄	雄	成幼	成鳥	確認日	2023/4/18
模式図				個体写真

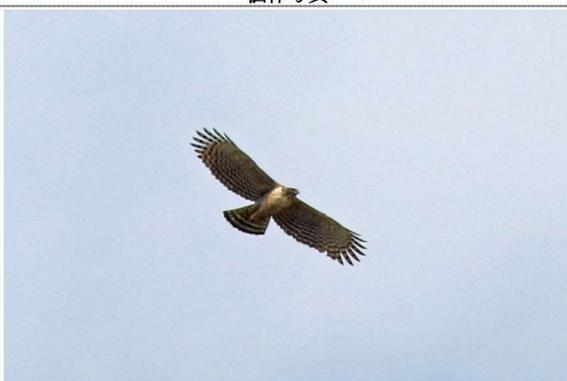
右翼	P6内弁に小欠損。目立たない。			2023/4/18にSt.20より撮影(No.2276)			
左翼	P2に内弁に欠損。目立つ。

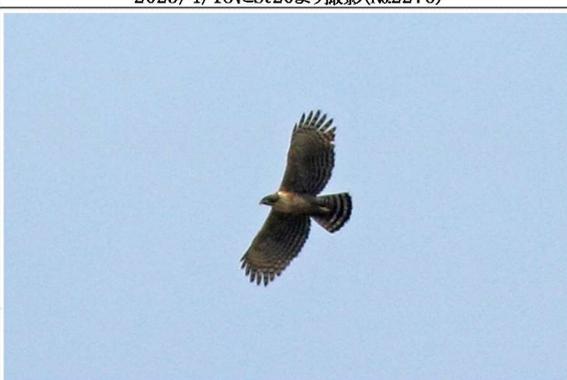
尾翼	目立つ欠落は見られない。			2023/4/18にSt.20より撮影(No.2279)			
その他	青川p2に比べて両翼がやや短く見える。						
出現状況・備考	4/18に3度出現(No.2276,2278,2279)。この他、4/19のNo.2297模本個体の可能性が高く、4/17のNo.2274、4/19のNo.2296,2300も本個体の可能性がある。

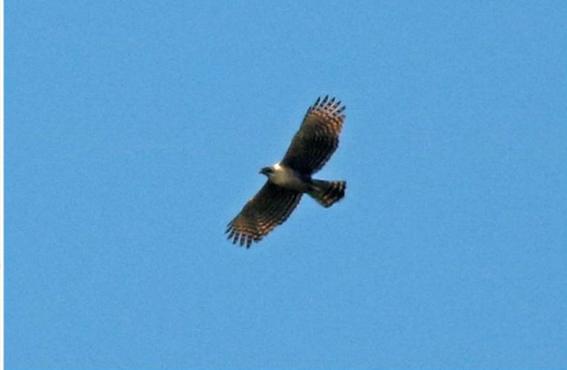
右翼	P4,5先端に欠損。P4は目立つ。 S1がやや短く段付いて見える。S3に内弁欠損が有る様子。			2023/4/17にSt.24より撮影(No.2269)			
左翼	P4先端に小欠損。 S1がやや短く段付いて見える。

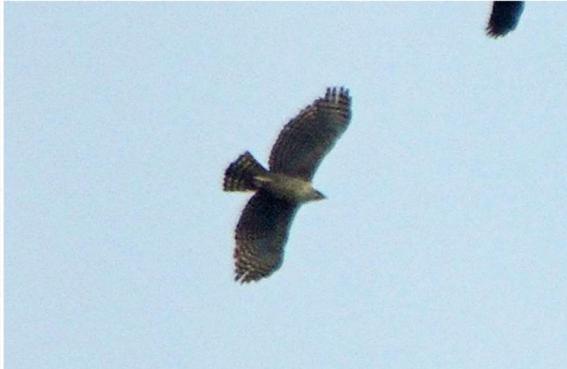
尾翼	目立つ欠落は無い様子。			2023/4/18にSt.24より撮影(No.2283)			
その他							
出現状況・備考	4/18に1度出現(No.2269)。4/19に4度出現(No.2280,2281,2283,2284)。この他、4/19のNo.2293も本個体の可能性がある。						
個体名	茶屋川h	雌雄	不明	成幼	成鳥	確認日	2023/4/17
模式図				個体写真

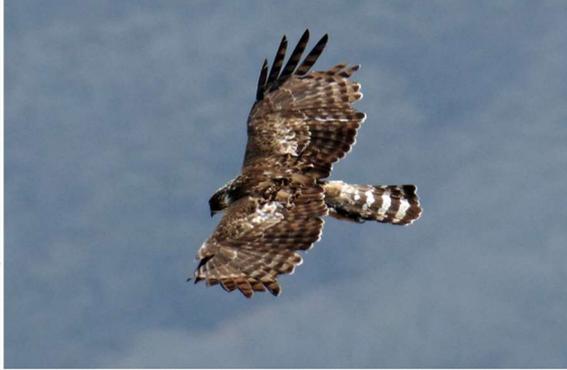
右翼	P3,5,6に目立つ欠損。P9,10に微細な内弁欠損。 S1,2に欠損(または伸長中)。S4付近が脱落しているかも。			2023/4/17にSt.6より撮影(No.2273)			
左翼	P3,5に目立つ欠損。 S1に欠損(または伸長中)。S7付近が脱落している様子。

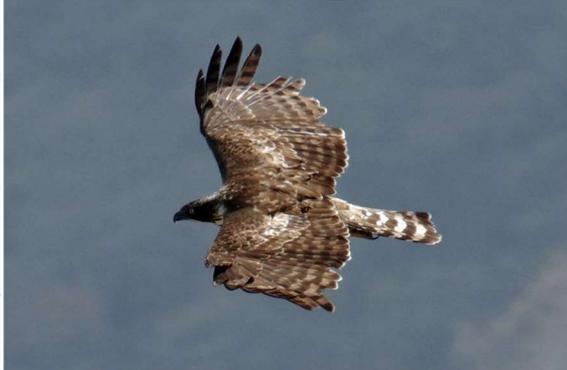
尾翼	詳細不明ながら、目立つ欠落は無い様子。						
その他							
出現状況・備考	4/17に1度出現(No.2273)。			2023/4/17にSt.6より撮影(No.2273)

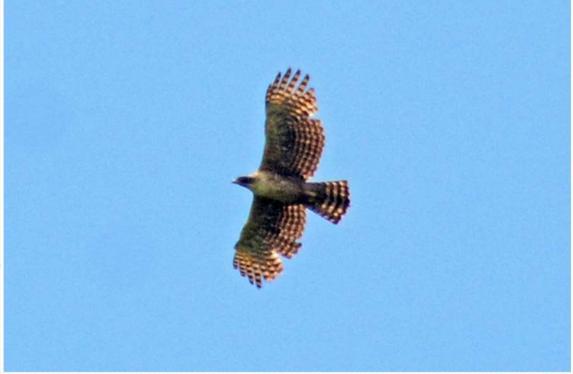
右翼	P1,5が脱落。P4先端に欠損。P10が伸長中。P6,7にも微細な欠損。 S3に内弁欠損。S4もやや短い(欠損または伸長中)。			2023/5/30にSt.24より撮影(No.2305)			
左翼	P1,6が伸長中。P4先端に小欠損。

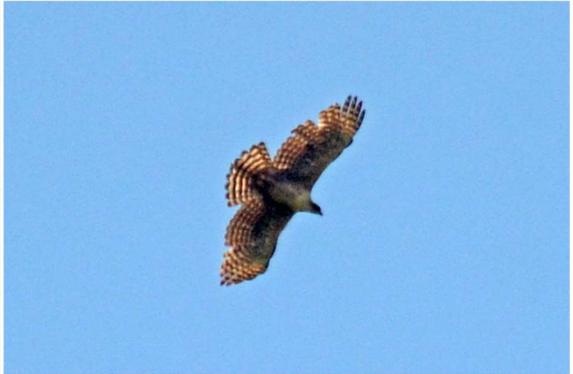
尾翼	目立つ欠落は無い様子。			2023/5/30にSt.24より撮影(No.2305)			
その他							
出現状況・備考	5/30に1度出現(No.2305)。						
個体名	大貝戸e3	雌雄	雄タイプ	成幼	成鳥	確認日	2023/5/30
模式図				個体写真

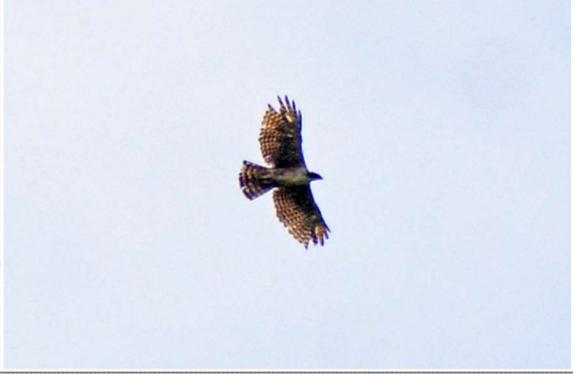
右翼	P5が伸長中。P6が脱落。P1に小欠損が有るかも。S1が伸長中(脱落?)。S2,3,9付近にも欠損が有る様子(S9が切れ込むような格好で目立つ)。S11,12付近にも欠損または伸長中。			2023/5/30にSt.24より撮影(No.2306)			
左翼	P5が伸長中。P6,7が脱落。S1が伸長中(欠損?)。S10~S12付近に欠損または伸長中。

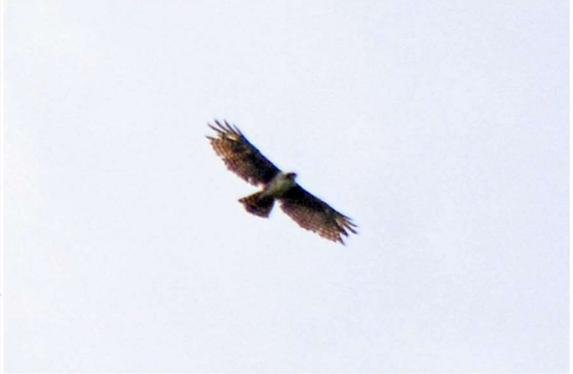
尾翼	右R4,5付近、左R2付近に欠損有り。			2023/5/30にSt.24より撮影(No.2306)			
その他							
出現状況・備考	5/30に1度出現(No.2306)。 出現状況等から見ると大貝戸d3と同一個体の可能性が高い。

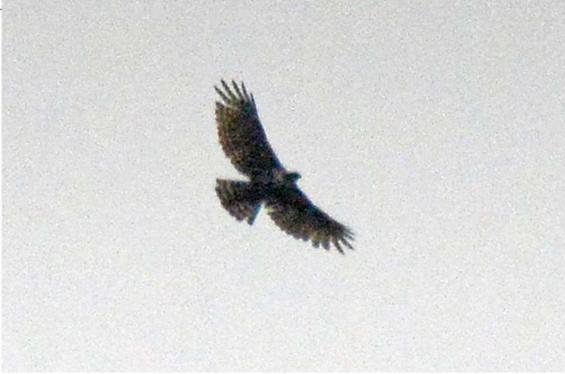
右翼	P4,7が脱落。 S7付近が脱落(または伸長中)。			2023/6/27にSt.26より撮影(No.2332)			
左翼	P1,4,7が脱落。 S2が脱落かも。S8に切れ込むような欠損。S9がやや短い(欠損または伸長中)。						
尾翼	両R5が脱落しているかも。						
その他							
出現状況・備考	6/27に3度出現(No.2332,2337,2339)。6/28に1度出現(No.2347)。						
				2023/6/27にSt.26より撮影(No.2339)			
個体名	青川r2	雌雄	雄	成幼	成鳥	確認日	2023/6/27,28
模式図				個体写真

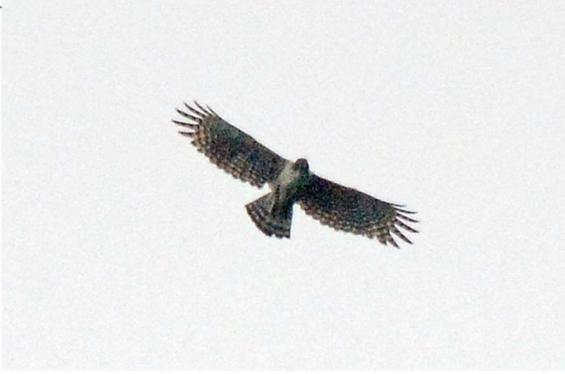
右翼	P3,5付近が脱落しているかも。 S5付近が脱落しているかも。S10,11付近が伸長中。			2023/6/27にSt.26より撮影(No.2333)			
左翼	P2,5付近が脱落しているかも。 S1に小欠損。						
尾翼	右R6、左R3~5先端に小欠損。						
その他							
出現状況・備考	6/27に3度出現(No.2333,2335,2340)。6/28に3度出現(No.2343,2344,2351)。						
				2023/6/28にSt.26より撮影(No.2351)

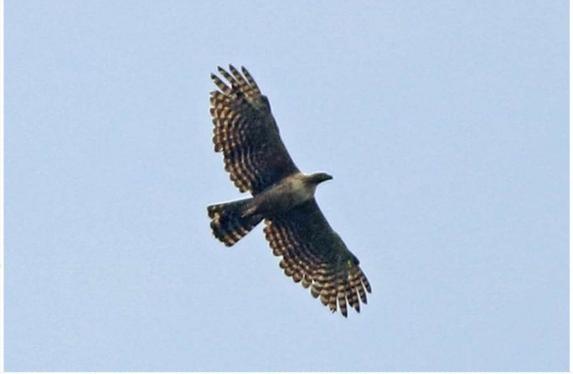
右翼	P4,5,7に欠損。P4先端は目立つ。P6は伸長中。P10は脱落。 S3内弁に欠損。S4,5が伸長中。S10,11付近も伸長中（または欠損）。			2023/6/27にSt.24より撮影(No.2331)			
左翼	P4,5,7に欠損。P4先端は目立つ。P6は伸長中。P10は脱落。 S1,5が伸長中。S10,11付近も伸長中(または欠損)。						
尾翼	右R3,4が伸長中(または欠損)。

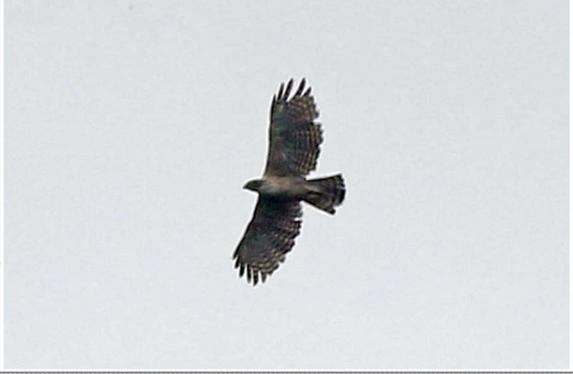
右翼	P6付近が1枚脱落している様子。P7に小欠損。 S1,4が伸長中。S7に切れ込むような内弁欠損。S10,11付近が伸長中かも。			2023/6/27にSt.24より撮影(No.2334)			
左翼	P6,7が脱落。 S1,10が伸長中。S5に欠損(伸長中かも)。S11付近が脱落または伸長中かも。						
尾翼	右R5が伸長中(または欠損)。

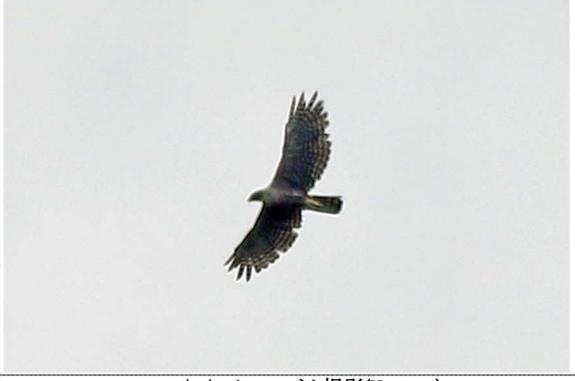
右翼	P4が脱落。P7,10が伸長中。S2,7が伸長中(または欠損)。			2023/7/24にSt20より撮影(No.2353)			
左翼	P1,4,7,10が伸長中。P5先端に欠損。S2が脱落しているかも(伸長中か)。S8に内弁欠損が有る様子。S9がやや短い(伸長中か)。

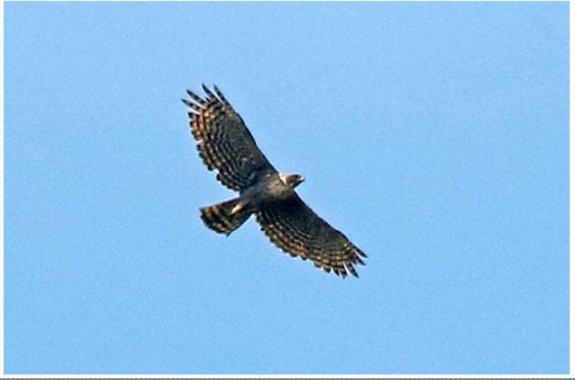
尾翼	右R6がやや短い(欠損または伸長中)。左R6に欠損。			2023/7/24にSt20より撮影(No.2379)			
その他							
出現状況・備考	7/24に1度出現(No.2353)。7/25に3度出現(No.2366~2368)。7/26に1度出現(No.2379)。						
個体名	青川r2	雌雄	雄	成幼	成鳥	確認日	2023/7/24~26
模式図				個体写真

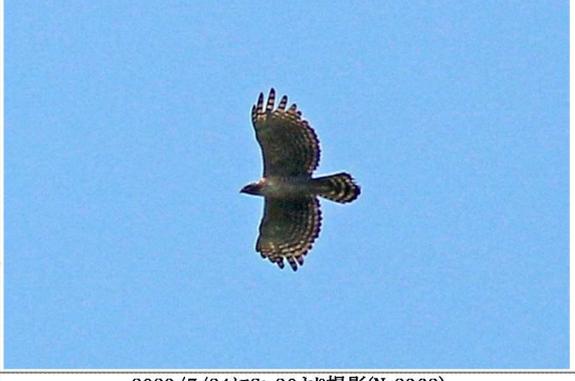
右翼	P3,6が伸長中。S6,7間付近がやや開いて見えることがある。S10,11付近が伸長中か。			2023/7/24にSt.20より撮影(No.2362)			
左翼	P2,6が伸長中。P8が脱落。

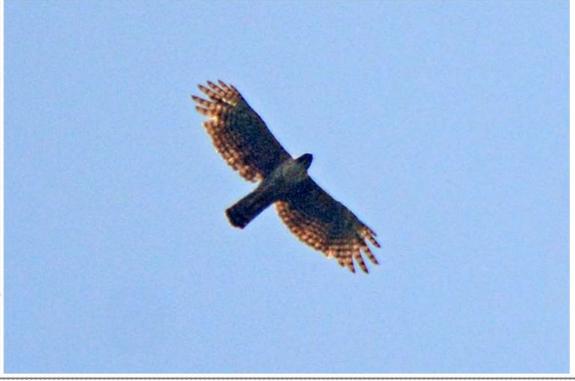
尾翼	左R3,4先端に欠損が有る様子。			2023/7/24に移動より撮影(No.2371)			
その他							
出現状況・備考	7/24に1度出現(No.2362)。7/25に1度出現(No.2371)。7/26に1度出現(No.2378)。この他、7/24のNo.2361も本個体の可能性が高い。

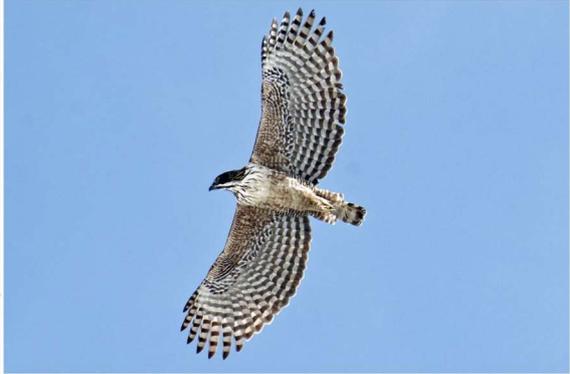
右翼	P4内弁に欠損。重なっていると見えない。			2024/3/11にSt.6より撮影(No.2527)			
左翼	P3~7に小欠損。P5内弁とP6先端はやや目立つ。S1,4,11に欠損。S4の欠損は切れ込むように見え、目立つ。

尾翼	いくつか小欠損がみられるが、位置が不明。						
その他							
出現状況・備考	3/11に2度出現(No.2527,2530)。行動から茶屋川流域の個体とみられる。			2024/3/11にSt.6より撮影(No.2530)

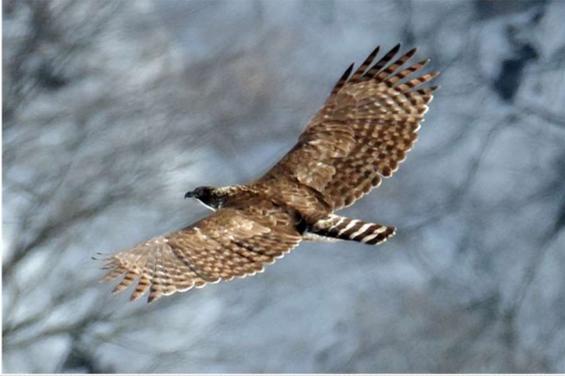
右翼	P1,5先端に小欠損。 S6に欠損。切れ込むように見え目立つ。S2にも小欠損があるかも。			2024/3/11にSt.6より撮影(No.2528)			
左翼	P1,5に欠損。右翼よりも目立つ。 S2に欠損。S5,6間がやや開いて見える。欠損等ではなさそう。

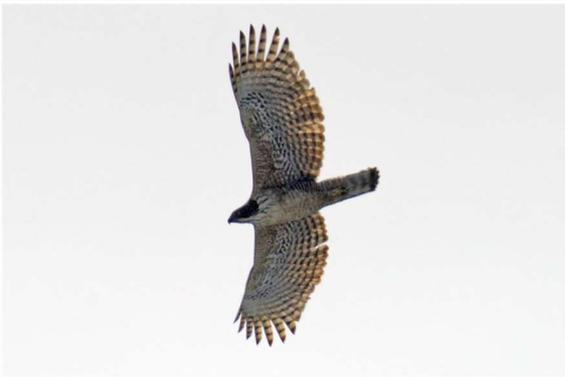
尾翼	詳細不明。						
その他	1月調査時に確認された多志田pに類似した欠損(右翼次列)が見られるが、特定には至らず。						
出現状況 ・備考	3/11に2度出現(No.2528,2529)。 行動から多志田川または青川流域の個体とみられる。			2024/3/11にSt.1'より撮影(No.2529)
