第8期管理型最終処分場建設事業に係る  
事後調査報告書

—令和5年度 第2期・工事中2年目—

令和6年5月

三重中央開発株式会社

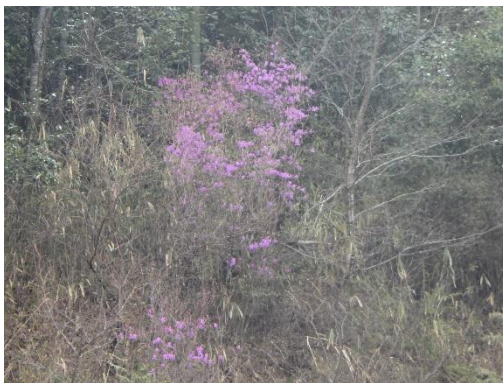
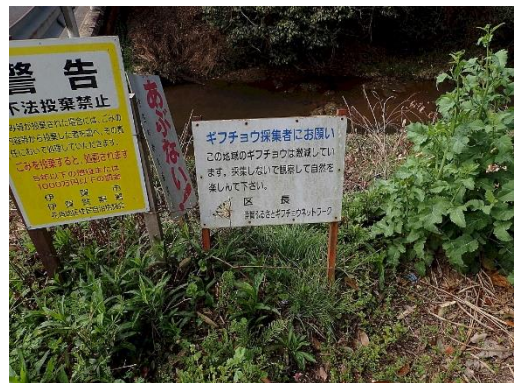
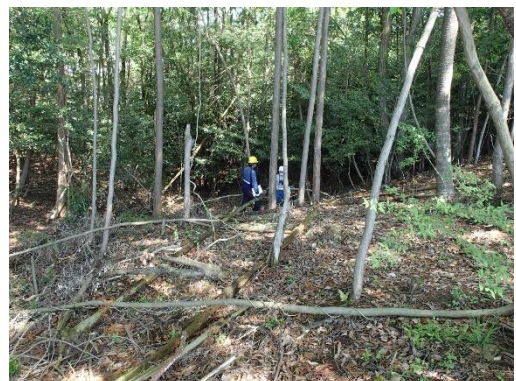
写真3-4-2 残置森林の整備＜ギフチョウ誘導の試み＞

本年は、昨年の整備に応じてギフチョウの産卵があったかどうかの確認をすると共に、ギフチョウが林内を飛翔し得る空間をいっそう広げるため、ヒメカンアオイの移植先付近の常緑低木の択伐を行った（写真3-4-2）。また、ギフチョウの探索範囲を広げ、保全活動の程度が高い、改変区域より南方の山林についても踏査を行った。しかし、ギフチョウの生息確認には至っていない。

吸蜜植物コバミツバツツジの開花状況(4月)

改変区域外南方のギフチョウ保全活動の看板(4月)

林内飛翔空間確保のための択伐(5月)

5月には移植されたヒメカンアオイの葉裏を点検したが、卵または幼虫は確認されなかった。伊賀地域をあげて保全に取り組んでいる種であるため、食草であるヒメカンアオイの保全と樹林環境の整備を通じて、引き続き新たな生息地の創出に取り組んでいく。

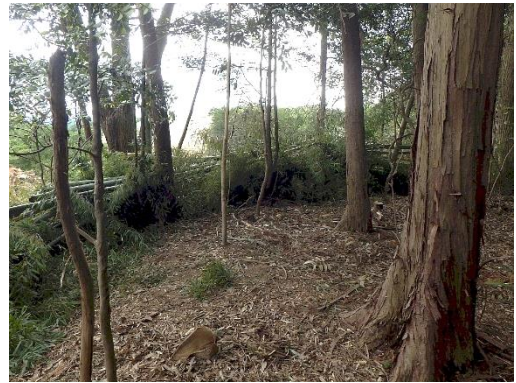
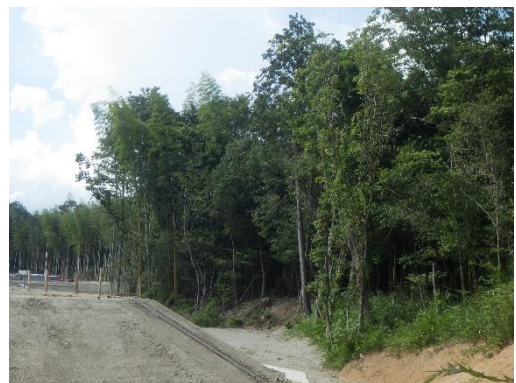
写真3-4-3 樹林環境の保全

北側の残置森林中央付近にはまとまった竹林があり、ここから東西の雑木林に竹が侵入している。竹が繁茂すると、樹高の低い樹木を被圧・枯死させる。残置森林にはヤマトサンショウウオの成体・幼体の上陸後の生息場所、樹林性鳥類の繁殖場所、重要種アカシジミの食樹、ギフチョウやヤマトタマムシをはじめとする樹林性昆虫類の生息場所として、良好な環境を保全する必要があるため、竹の侵入が見られる前線部で、侵入している竹を除去する作業を行った（写真3-4-3）。

作業状況

林内の乾燥を低減するための竹積み

竹林東端の状況

改変地からの日射による林内の乾燥化を多少とも低減できるように、伐採した竹は小分けにして積み上げ、遮蔽とした。

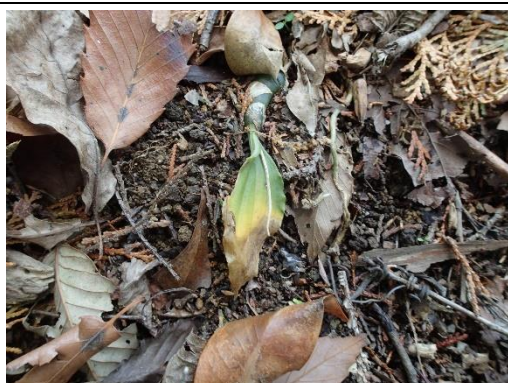
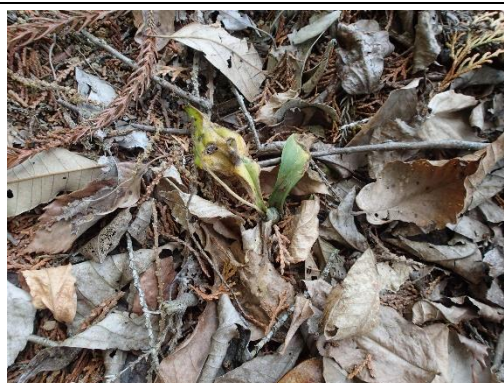
写真3-5-1 コクランの確認状況

移植時から変わらず3個体全てが生残していた。常緑性だが葉はほとんどが枯れている。直ちに枯死することはないが、生育状態は良好と言いがたい。伐採による新たな林縁が近いこと、日照量の増大、風の吹き込みなどが生じていることが影響している可能性がある（写真3-5-1）。

花茎の跡がある。太い鱗茎がみえる

葉は大部分が枯れている

①についてはコクランの葉の黄変や枯れ、②についてはヒメカンアオイの生育適地環境の減少という形で明らかとなった。

今回は、まず②の対応として密生する常緑低木の択伐を行った。次に①の対応として風の吹き込みを減ずるために②対応で伐採した常緑低木や立枯木、竹を玉切りにして林縁側に積み上げ防風垣とした(写真3-5-6)。

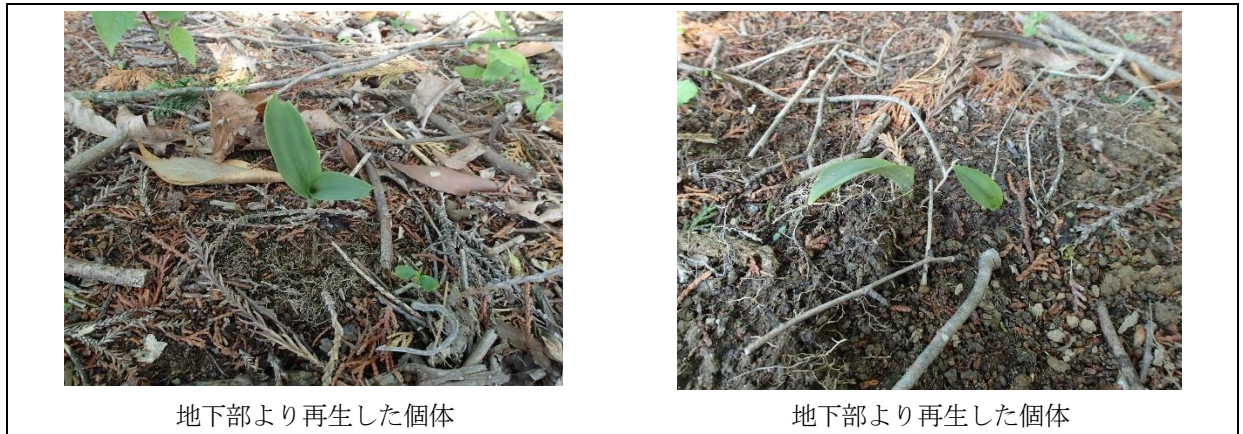
写真 3-5-2 オオバノトンボソウの確認状況

移植後6カ月時点で食害などにより地上部が失われたため枯死と判断していたが、移植個体6個体中4個体が生き残っていた地下部より再生した（写真3-5-2）。
