伊勢広域環境組合ごみ処理施設整備事業に係る  
環境影響評価事後調査報告書  
—令和6年度—

令和7年5月

伊勢広域環境組合

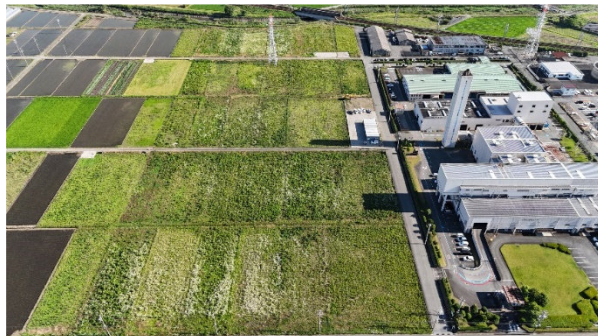
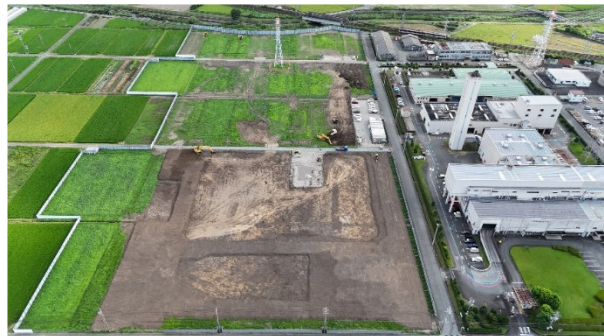
工事進捗状況

令和 5 年度は実施設計を行っている。また、本事業では令和 9 年度の供用開始を目標とし、令和 6 年度から土木建築工事等を順次進めていく計画である。令和 6 年度は 4 月より準備工を開始し、6 月下旬より造成工事を本格的に開始している。

造成工事開始前（令和 6 年 6 月）

造成工事開始後（令和 6 年 7 月）

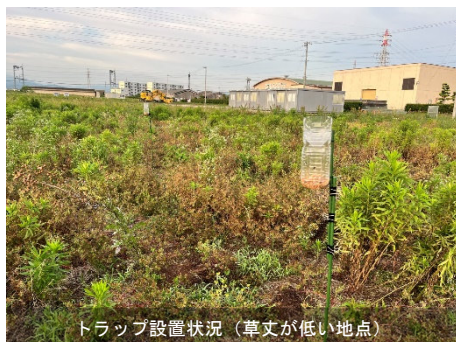
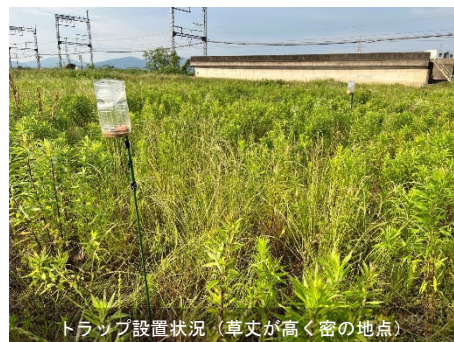
- ・ 対象事業実施区域内の 15 地点に計 30 基（1 地点当たり 2 基）のトラップを設置した。
- ・ 高茎草本に覆われた設置地点では、臭気の拡散のしやすさに配慮し、草丈が低い場所を選択し、あるいは背の高い草が生えている場所では、よりまばらな環境を選択しトラップを設置した。

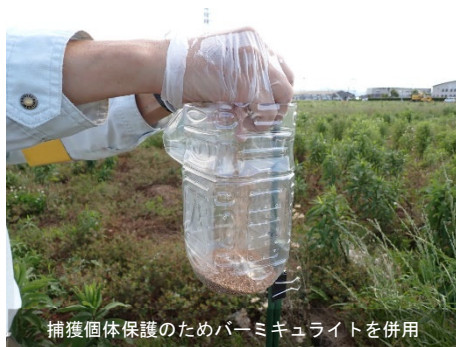
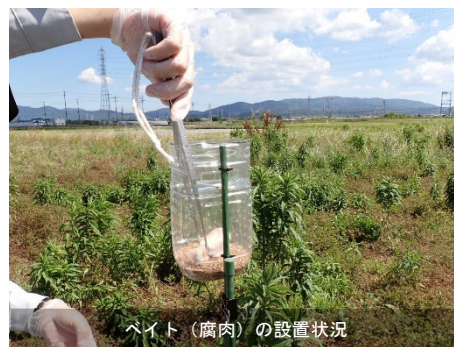
- ・ トラップ内には、腐肉とともに園芸資材のバーミキュライトを入れた。これは、本種は同性同士が激しく争うため（鈴木, 2006）、捕獲個体に潜り込む場所を提供することで、弱い個体の退避場所となる効果を狙ったものである。
- ・ ベイトには、シデムシ科の捕獲調査で使用実績のある鶏の手羽元を使用し（鈴木, 2019）、トラップ設置の前日より常温下に置いて臭気を放つ程度に腐敗させた状態のものをを用いて誘引効果を高めた。トラップ 1 基あたり手羽元は 1 本（100g 前後）用いた。

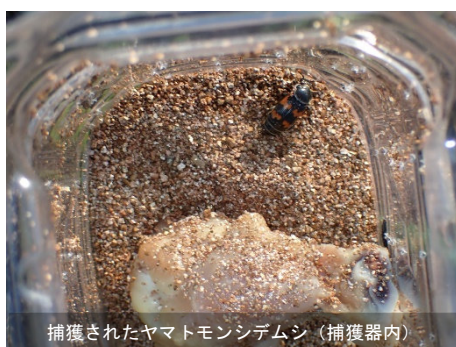
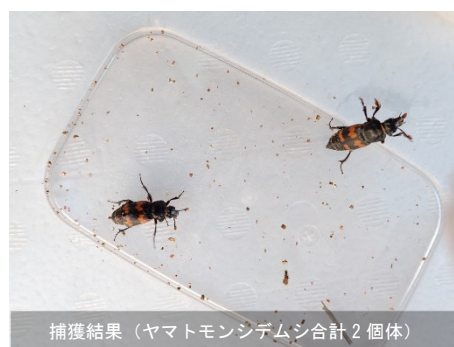
- ・ 捕獲器内でヤマトモンシデムシが衰弱死することを回避するため、早朝の時間帯（5時30分）にトラップの見回りを開始した。
- ・ 調査の結果、合計2個体のヤマトモンシデムシが捕獲された。
- ・ 捕獲位置は図3-2に示す2地点であり、いずれも対象事業実施区域の東側境界部分で捕獲された。

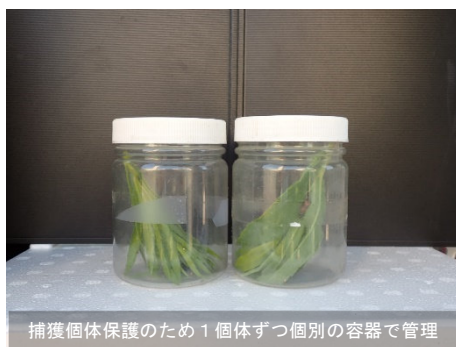
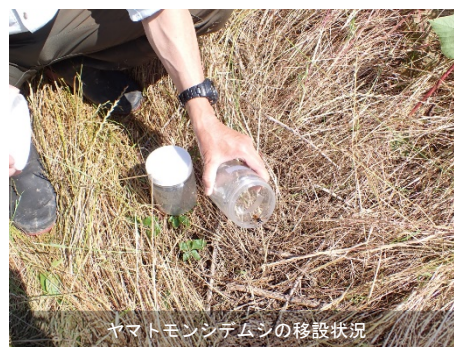
- ・ 放虫までの間に捕獲個体同士の闘争による死傷を防ぐため、写真撮影時を除き、捕獲個体は1個体ずつ個別の容器に入れて保管した。
- ・ 捕獲個体の移設は、確保された個体が雌雄であったため今後の繁殖の可能性を考え、図3-2に示すよりまとまった広さの草地環境が担保されていた移設地点②に放虫した。
