パワープラント津波瀬造成事業に係る
環境影響評価事後調査報告書
(令和 6 年度)

令和 7 年 5 月

合同会社サクシード津波瀬

本報告書は、「パワープラント津波瀬造成事業（環境影響評価手続き時の名称：津市波瀬太陽光発電所造成事業）」に係る令和6年度の事後調査の結果を取りまとめたものです。

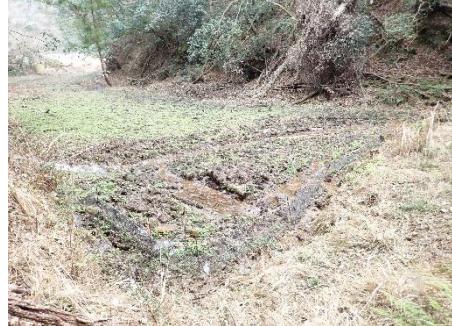
移植地	概況	環境保全の対象種	写真
A	<ul style="list-style-type: none">・2020 年冬季に整備した代替湿地・谷頭部に小規模の池が整備され、下流の谷底部に水路と湿地が存在する	<p><両生類></p> <ul style="list-style-type: none">・ヤマトサンショウウオ・アカハライモリ

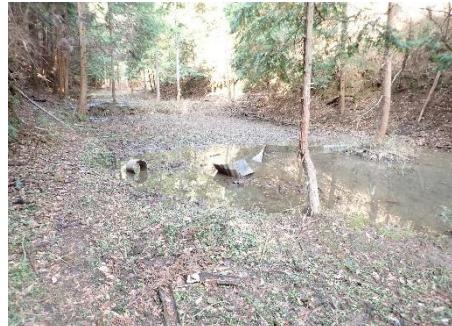
B	<ul style="list-style-type: none">・2020 年冬季に整備した代替湿地・谷底部は水田状の水域が整備され、下流部に小規模なため池が存在する	<p><両生類></p> <ul style="list-style-type: none">・ヤマトサンショウウオ・アカハライモリ <p><昆虫類></p> <ul style="list-style-type: none">・コオイムシ

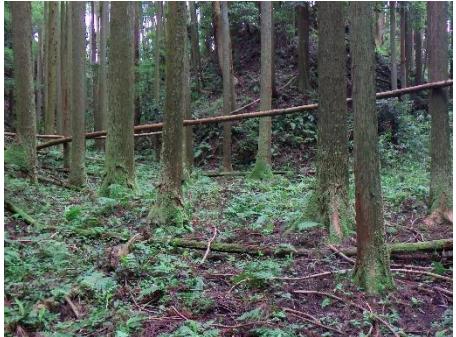
移植地	概況	移植対象種	写真
J	<ul style="list-style-type: none"> ・残置森林 (スギ・ヒノキ植林) ・谷奥の谷底部 	<p><蘚苔類></p> <ul style="list-style-type: none"> ・カビゴケ

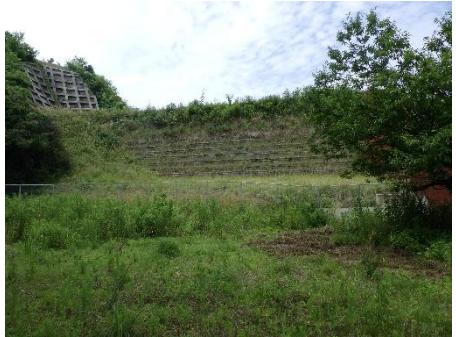
K	<ul style="list-style-type: none"> ・残置農地 ・谷底部の耕作放棄地 ・造成地化に伴う乾燥化が進んでいる。 	<p><蘚苔類></p> <ul style="list-style-type: none"> ・ウキゴケ

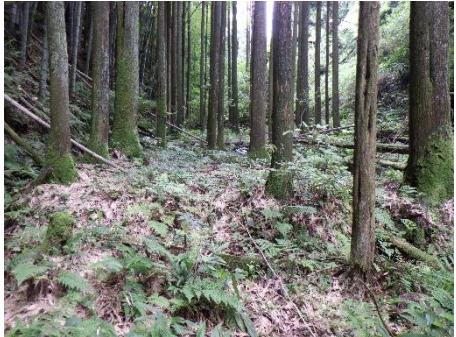
L	<ul style="list-style-type: none"> ・残置森林 (スギ・ヒノキ植林) ・谷底部で、2本の水路が流れる 	<p><蘚苔類></p> <ul style="list-style-type: none"> ・カビゴケ

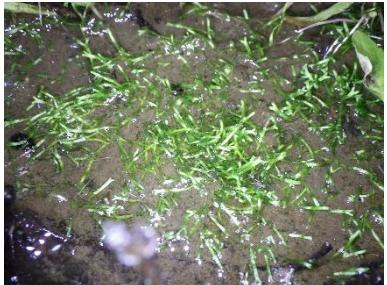
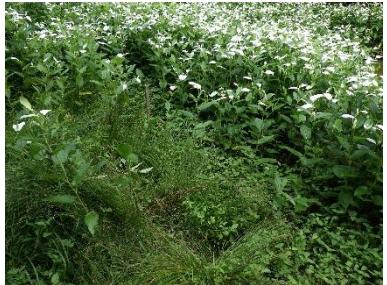
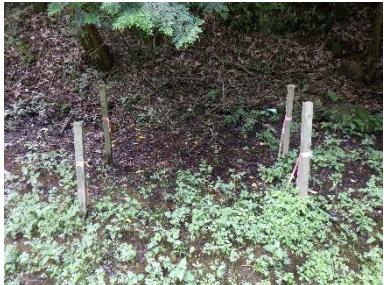
表 2.2-5(6) 移植対象種の生育・確認状況（ウキゴケ）

<p>ウキゴケ 移植地 B 2024年6月28日</p>	<p>ウキゴケ (B-1) (移植地 B 下流側の池の個体) 移植地 B 2024年6月28日</p>	<p>ウキゴケ (B-2) (移植地 K から再移植した個体) 移植地 B 2024年6月28日</p>

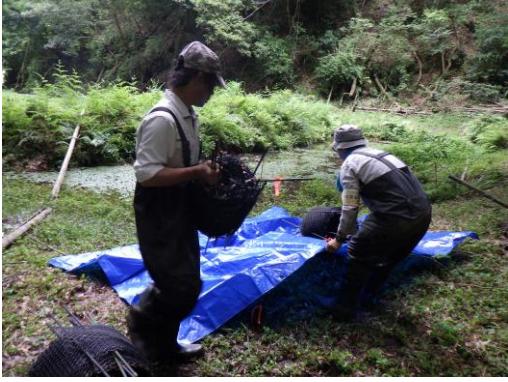
実施項目	実施状況写真
<p>【項目】 ヤマトサンショウウオの産卵場所へのアライグマ侵入防止措置 (電気柵の撤去)</p> <p>【実施日】 2024年6月29日</p>

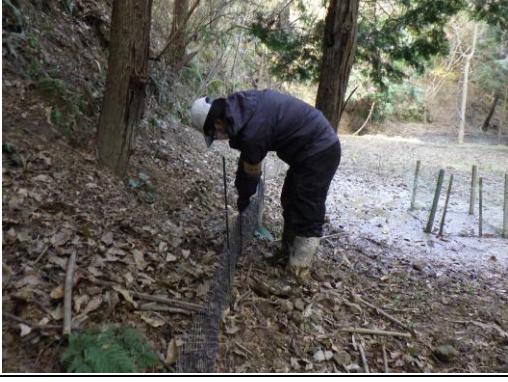
<p>【項目】 ヤマトサンショウウオの産卵場所へのアライグマ侵入防止措置 (電気柵設置)</p> <p>【実施日】 2025年1月10日</p>

昨年度に引き続き、アライグマによるヤマトサンショウウオへの加害の低減を目的とした電気柵を設置しました。設置箇所は図 2.4-4 に示すとおりです。なお、調査実施状況及び設置した電気柵の機材の詳細は資料編に記載します。

以上のことから、両地点とも電気柵の設置によってアライグマによる本種への加害や卵のうの食害が低減できたと考えられます。また、電気柵内で卵のうが多く確認されていることから、電気柵の設置により本種の産卵も阻害されなかつたと考えられます。

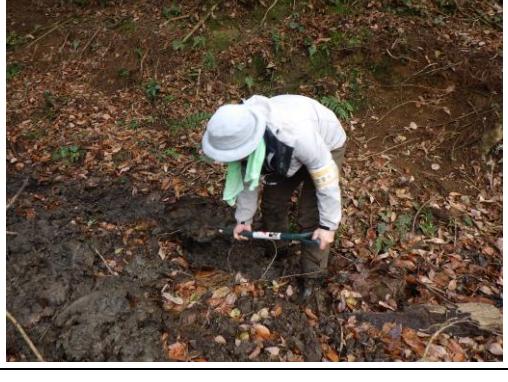
<p>【項目】 ヤマトサンショウウオ産卵環境整備 (水路の泥上げ作業)</p> <p>【実施日】 2025年1月10日</p>

また、1 月 10 日に各移植地において電気柵の設置及び細流の泥上げ、水たまりの創出作業等を実施しましたが、作業を実施した地点でも産卵が確認されていることから、環境整備による効果が得られたものと考えられます。

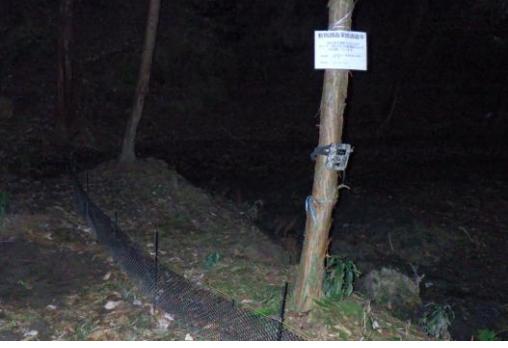
<p>【項目】 自動撮影カメラの設置</p> <p>【実施日】 2025年1月10日</p>

自動撮影カメラによる調査では 2025 年 1 月 10 日～3 月 24 日の期間中に移植地 A 及び B の両地点でアライグマが確認されました。移植地 A ではアライグマが 1 晩撮影され、電気柵内に侵入していましたが、それ以降は確認されませんでした。移植地 B ではアライグマが 7 晩撮影され、そのうち電気柵内でも 2 晩撮影されました。

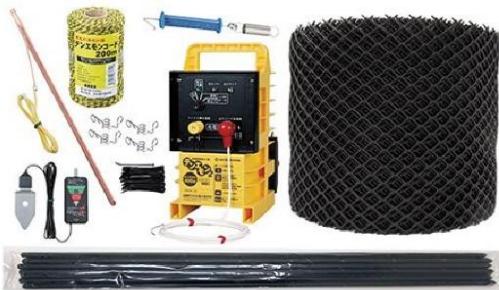
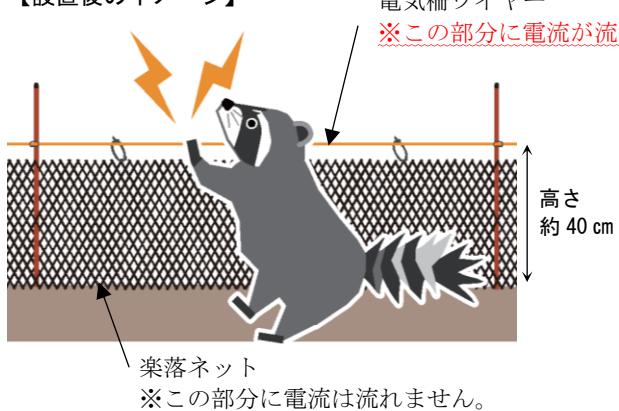
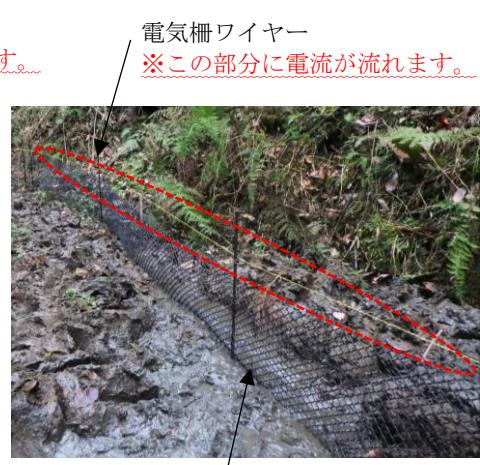
図 1-1 電気柵の詳細、取り扱いの注意について

「楽落くん NEO」

- ・中型動物（アライグマ・ハクビシン・タヌキなど）の特性を生かした構造となっています。
- ・流れている電流の電圧は、畠に設置されている電気柵と同等のものとなります。
