第8期管理型最終処分場建設事業に係る  
事後調査報告書

—令和6年度 第2期・工事中3年目—

令和7年5月

三重中央開発株式会社

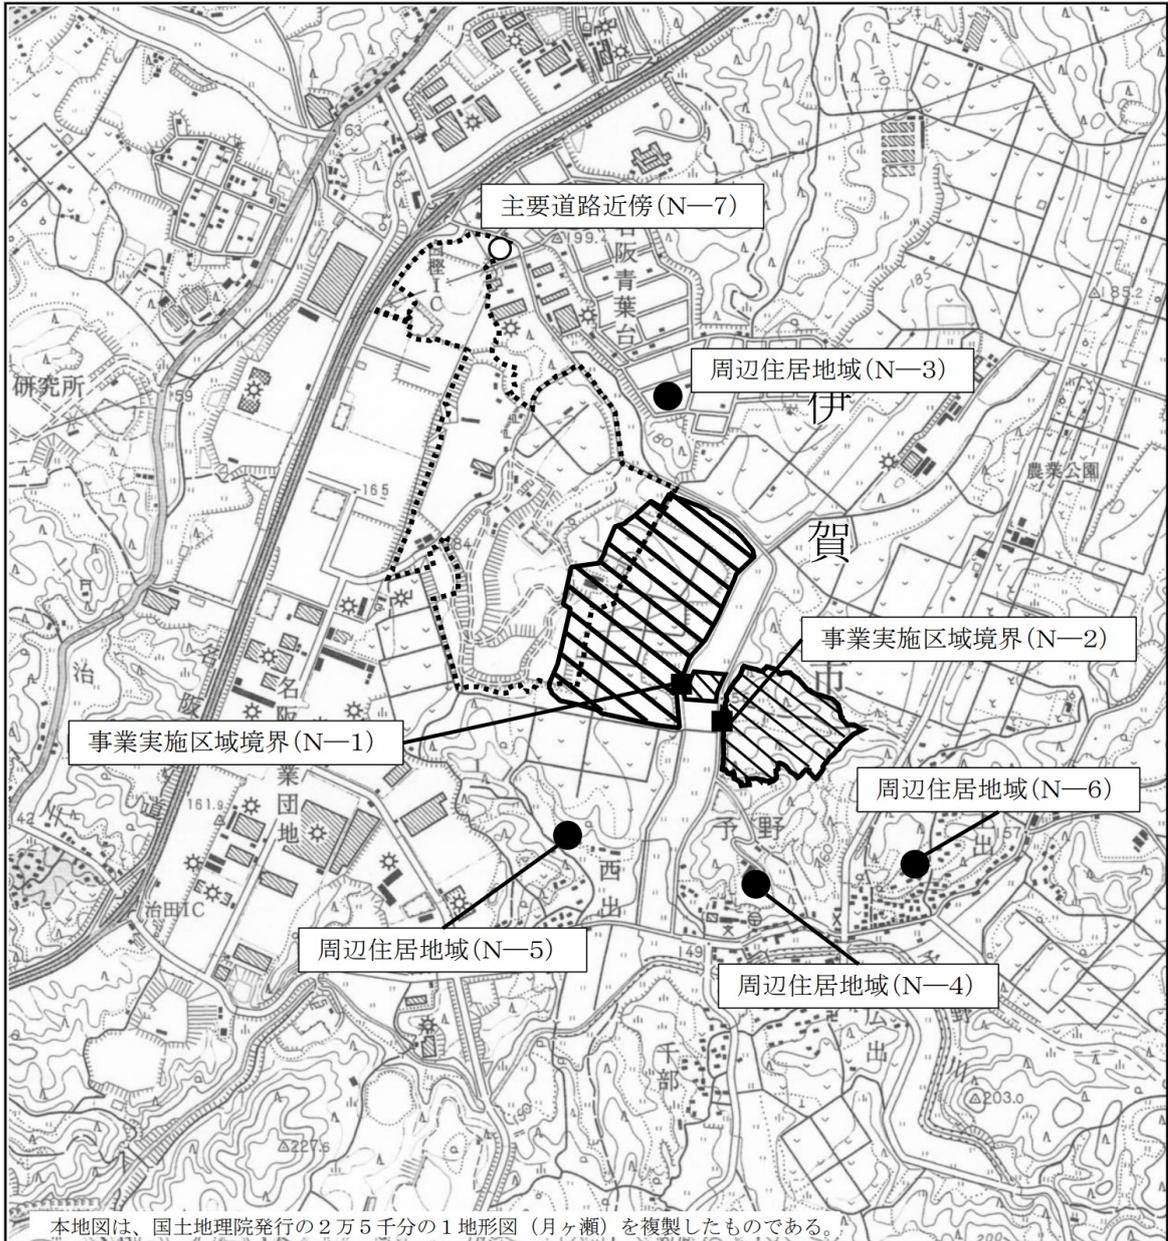
図3-1-1 騒音・振動調査地点<第2期工事>

第2期工事における調査の範囲は、本事業実施区域及び周辺地域とした。調査地点は、事業実施区域境界（N-1, N-2）に2地点、周辺住居地域（N-3～N-6）に4地点、主要道路近傍（N-7）に1地点の計7地点を選定した。調査地点の位置を図3-1-1に示す。

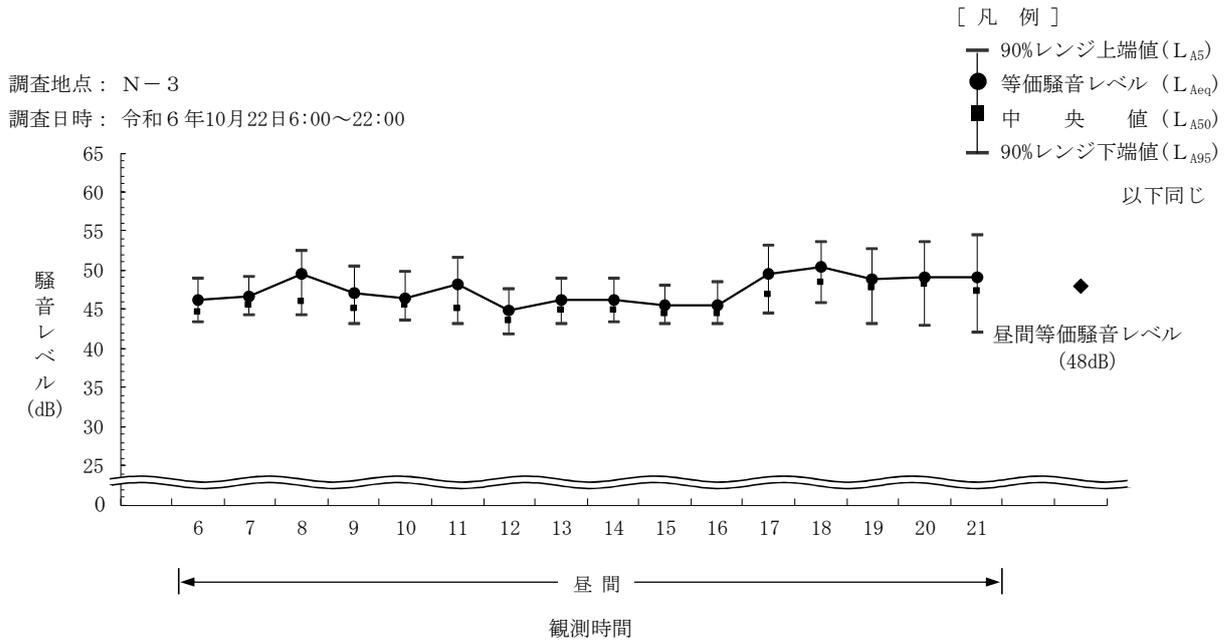
図3-1-2(1) 一般地域環境騒音レベルの調査結果 (N-3 : 周辺住居地域)

第2期工事中の周辺住居地域における昼間(6時～22時、以下同じ。)の等価騒音レベルは、43dB(A)～48dB(A)の範囲であった。本事業における環境保全上の目標である『静かな街頭』～『平均的な事務所内』相当以下(65dB(A)以下)と比較すると、いずれも目標値に適合する結果であった。

なお、主な音源は遠方の工事音のほか、N-3及びN-4では鳥や虫の鳴き声、N-5及びN-6では風による木の葉擦れの音等であった。

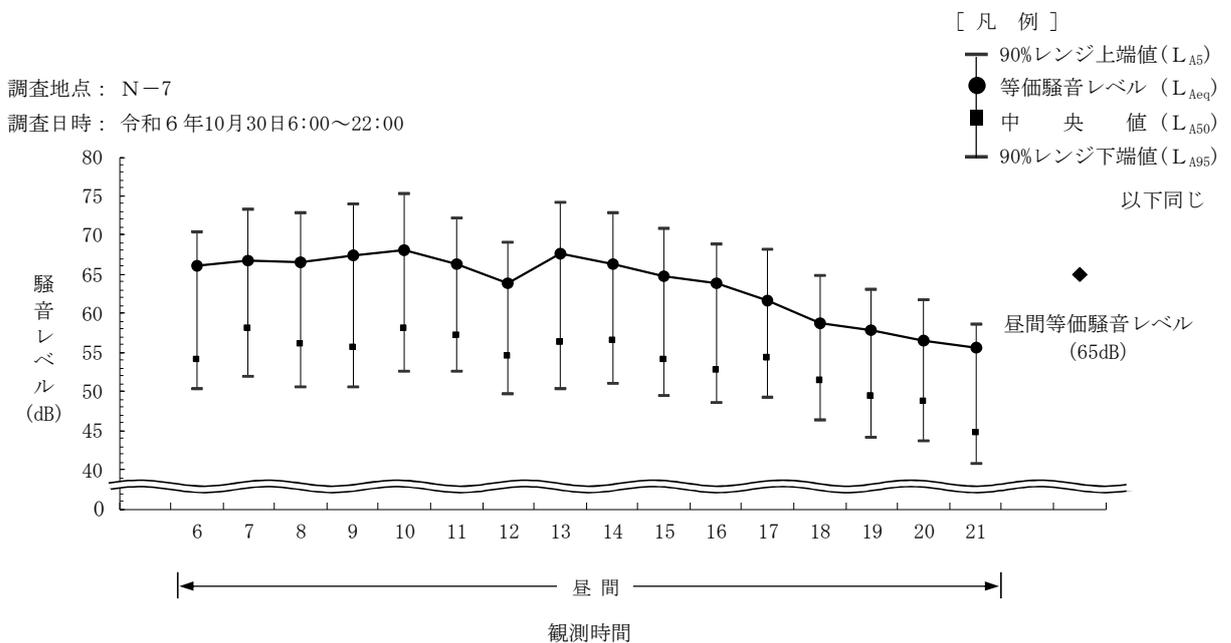
図3-1-3 沿道地域環境騒音レベルの調査結果（N-7：主要道路近傍）

環境騒音は、環境基本法の規定に基づく環境基準と対比するため、等価騒音レベル（ $L_{Aeq}$ ）で評価する。工事中の資材運搬車両が走行する主要道路近傍は、環境基準の地域類型の指定はなく、また、騒音規制法の規定に基づく自動車騒音の限度に係る指定地域でもない。本事業での環境保全上の目標は、現況を大きく悪化させないことを鑑み、「幹線交通を担う道路に接近する空間」の環境基準（昼間：70dB(A)以下）とした。

第2期工事中の主要道路の近傍地域における昼間（6時～22時、以下同じ。）の等価騒音レベルは、65dB(A)であり、環境保全上の目標値に適合する結果であった。

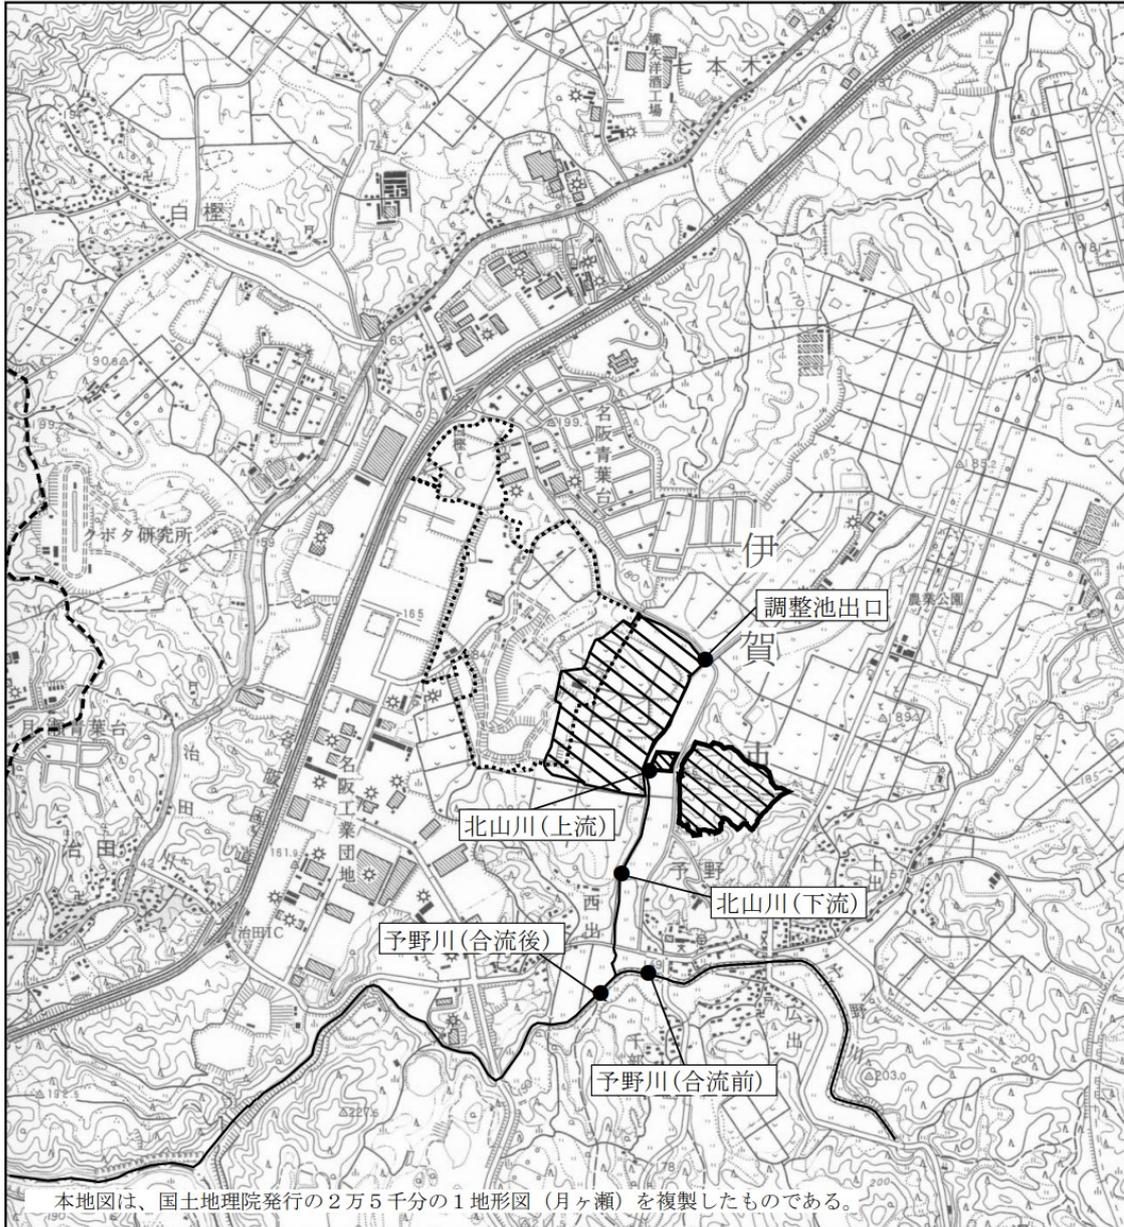
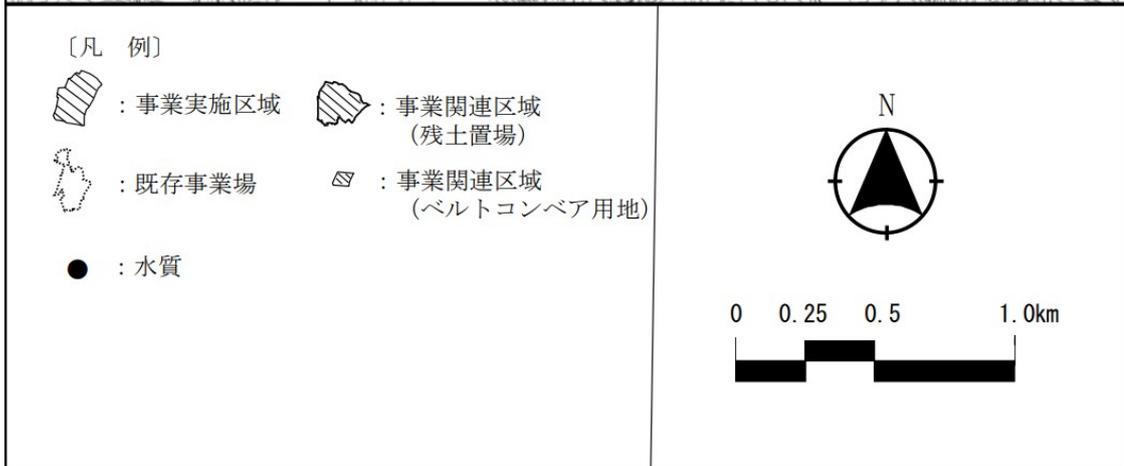
図3-3-1 水質調査地点<第2期工事>

第2期工事における調査の範囲は、工事区域における調整池出口、北山川（上流・下流）及び予野川（合流前・合流後）の5地点とした。

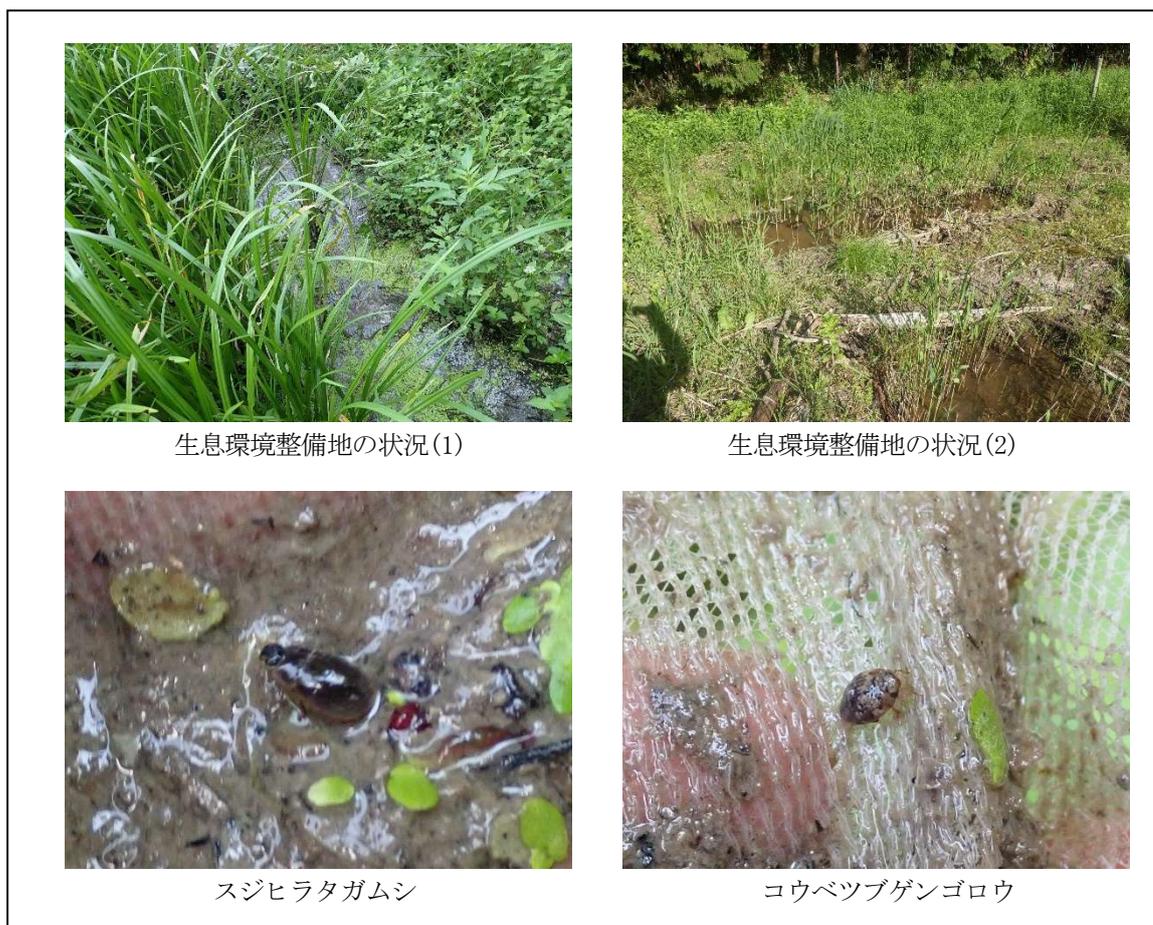
写真3-4-2 生息環境整備地の状況

生息環境整備地及びその周辺では、ミズアブは確認されなかった。生息環境整備地に造成した水域は、ヨシやスゲ等の抽水植物の生育が見られ、環境の醸成が認められたが、8月の調査時には連日の猛暑で昨年度より水位が低くなっていた。生息環境整備地には、スジヒラタガムシやコウベツブゲンゴロウといった重要な水生昆虫が確認された(写真3-4-2)。なお、ヒクイナ、オオヨシキリの生息確認も併せて行ったが、生息は確認されなかった。

今後も湿地環境の維持と、引き続き草刈り等を実施して、湿地環境に適さない植物の除去を継続して行う計画である。

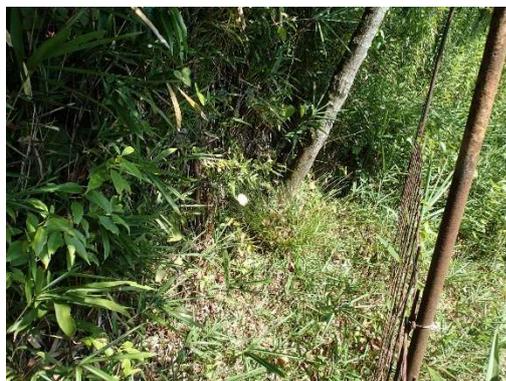
令和4年度には3個体の生育が確認されたが、今年度は確認できなかった。今夏の猛暑や乾燥が厳しかったことが影響した可能性がある（写真3-5-2）。

写真3-5-2 オミナエシ移植地（生育確認できず）

項目	実施日	個体数	概況
モニタリング	令和2年8月21日 (移植後1年後)	0	ネザサを刈り取り、日照は確保したが、夏季に乾燥。
	令和3年8月16日 (移植後2年後)	0	ネザサを刈り取り、明るい状態は維持。
	令和4年8月16日 (移植後3年後)	3	ネザサやスゲに被圧されながら生育する3個体を確認。3個体中1個体は開花していた。
	令和6年8月13日 (移植後5年後)	0	生育を確認できなかった。生育環境維持のため、ネザサの刈り取りを行った。

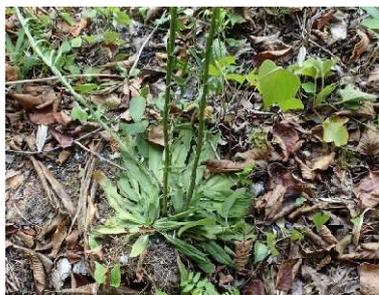
令和4年度確認の24個体から、1個体減少して今年度は23個体の確認となった(写真3-5-3)。

多数の花茎を出す生育旺盛な個体であっても葉が縮れているものが多い。開花期の初夏までは生育良好であったが、今夏の猛暑の影響で生育不良に陥ったものと考えられる。

写真3-5-3 シライトソウの確認状況

項目	実施日	個体数	概況
モニタリング	令和元年 7 月 1 日 (移植後 1 カ月)	39	シカによる葉の食害、株の引き抜きが多数確認された。引き抜かれた個体については植え付け直した。
	令和元年 9 月 3 日 (移植後 3 カ月)	28	今夏は大雨が多く、移植地に表土が流入したため、表土に埋もれ衰弱する個体が見られた。
	令和元年 11 月 12 日 (移植後 6 カ月)	31	夏季に消失したものが 3 個体復活した。分けつによる新しい株の形成が見られた。
	令和 2 年 8 月 21 日 (移植後 1 年後)	26	夏季の乾燥が厳しく、南向きになる箇所では枯死または枯死寸前になる個体が多い。
	令和 3 年 8 月 16 日 (移植後 2 年後)	23	長期間の渇水がなかったためか、大半の個体が花茎をつける等全体に生育状態は良好であった。
	令和 4 年 8 月 16 日 (移植後 3 年後)	24	日に焼けて葉が縮れているものがある一方、多数の花茎を出しているものが多く、全体として生育良好である。昨年度消失したと思われた 1 個体が復活していた。
	令和 6 年 8 月 13 日 (移植後 5 年後)	23	花茎を出した生育状態の良い個体に萎れかけた葉を着けているものが多くみられた。

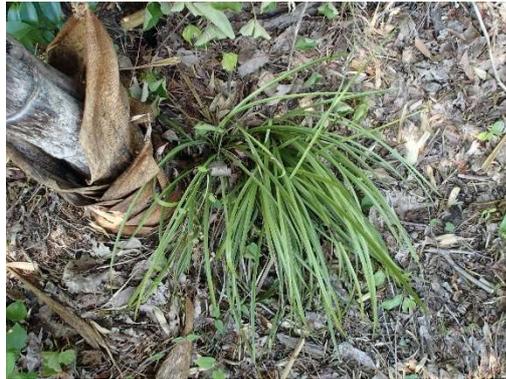
移植時から変わらず9個体全てが生残している(写真3-5-4)。移植当初はシカの食害が多かったが、防鹿柵設置後は生育状態良好である。

写真3-5-4 シュンランの確認状況

項目	実施日	個体数	概況
モニタリング	令和元年7月1日 (移植後1カ月)	9	シカによる葉の食害、株の引き抜きが多数確認された。引き抜かれた個体については植え付け直した。
	令和元年9月3日 (移植後3カ月)	9	柵の外から届く葉のみ食害されていた。
	令和元年11月12日 (移植後6カ月)	9	分けつによる新しい株の形成が見られた。
	令和2年8月21日 (移植後1年)	9	葉色がやや悪いが、昨年から概ね変化なし。
	令和3年8月16日 (移植後2年後)	9	再移植に用いた個体は株が小さくなったが、それ以外の変化はない。
	令和4年8月16日 (移植後3年後)	9	株が徐々に大きく生長している。
	令和6年8月13日 (移植後5年後)	9	全株が生育良好。

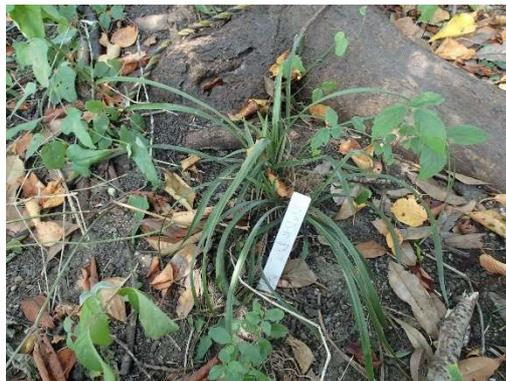
追加移植した2個体の生育を確認した。生育状態の問題はなかった(写真3-5-5)。前回調査から大きな変化がみられない。

写真3-5-5 追加移植地のシュンランの確認状況

項目	実施日	個体数	概況
モニタリング	令和2年12月7日 (移植後1カ月)	2	生育状況は概ね良好であった。
	令和3年2月24日 (移植後3カ月)	2	生育状況は概ね良好であった。
	令和3年8月16日 (移植後1年後)	2	継続して生育。やや小さい個体であった。
	令和4年8月16日 (移植後2年後)	2	継続して生育。イノコヅチ等の多種との競合が懸念される。
	令和6年8月13日 (移植後4年後)	2	継続して生育。

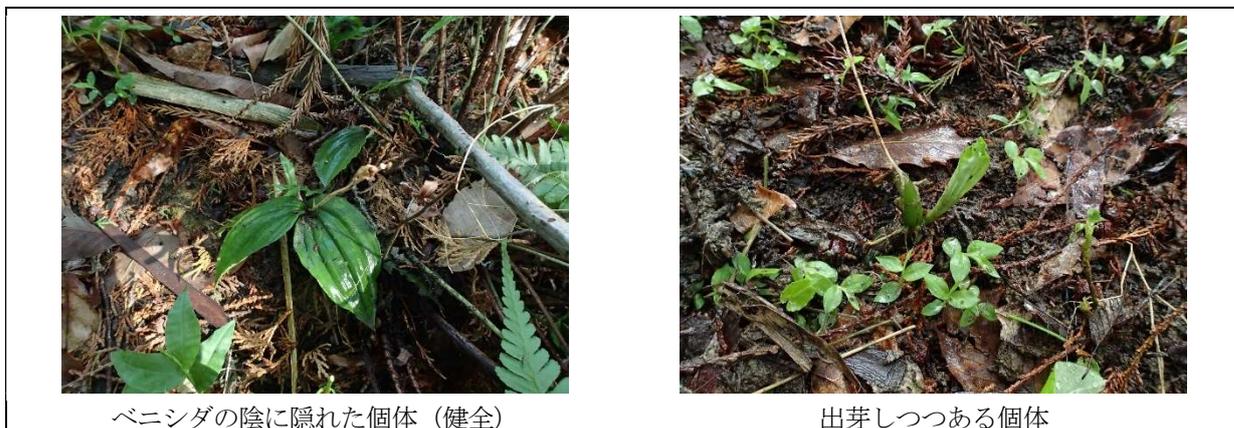
写真 3-5-6 コクランの確認状況

移植時から変わらず3個体全てが生残していた。過去の観察記録同様、葉が傷んで失われる場合が多いようである。乾燥や日照量の増大、風の吹き込み等による影響が懸念される(写真3-5-6)。

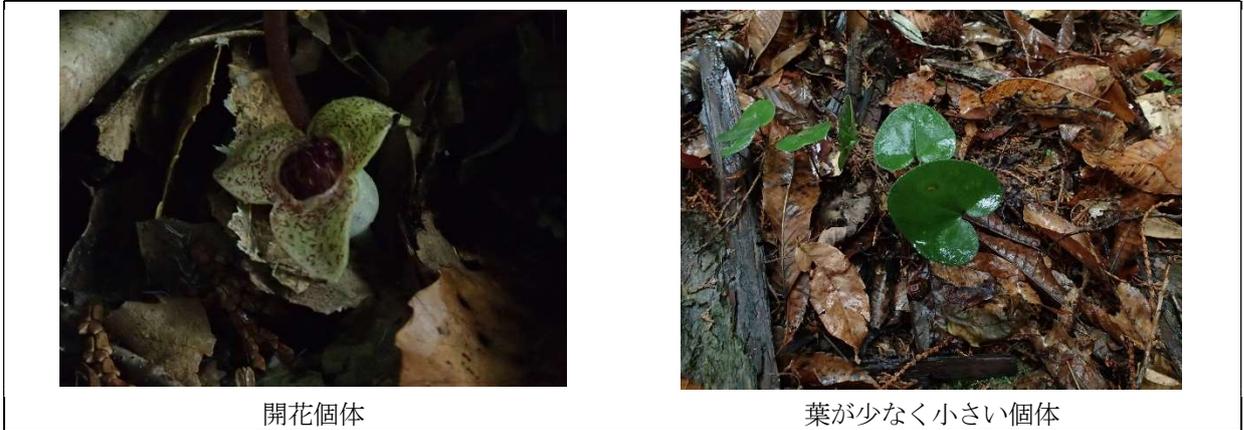
写真 3-5-8 ヒメカンアオイの確認状況

全移植個体132個体のうち102個体が生残していた。昨年までは周辺樹木の落葉が堆積して埋没する個体が多く見られたが、今年度はそのような個体が減少した。移植地の環境保全措置として、周辺の樹木の伐採整理を行ったことによるものと考えられる（写真3-5-8）。

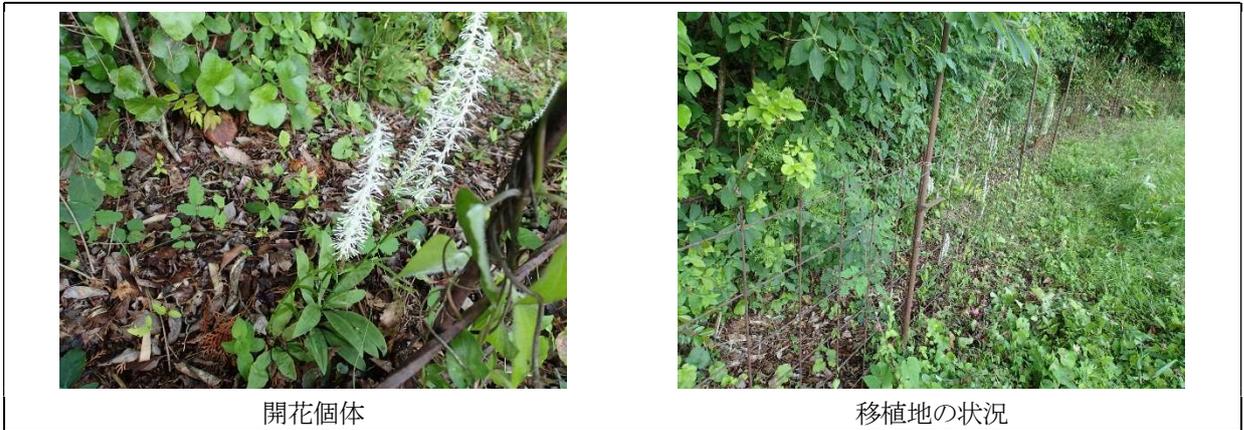
写真3-5-9 シライトソウの確認状況（移植地①）

移植個体は全個体が開花し生育良好であった（写真3-5-9）。

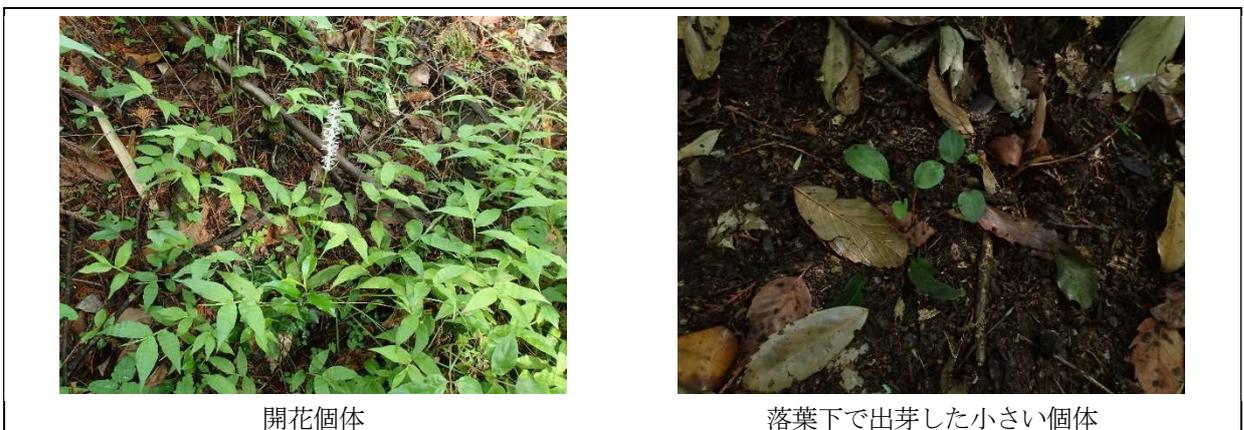
写真3-5-10 シライトソウの確認状況（移植地②）

斜面上部では、樹木密度が低く落葉堆積が少ないため、生残率が高く開花個体が多い傾向があった。

生育個体数は、斜面下部の個体を中心に消失したものがあつたため、昨年度より6個体減少して12個体となった（写真3-5-10）。

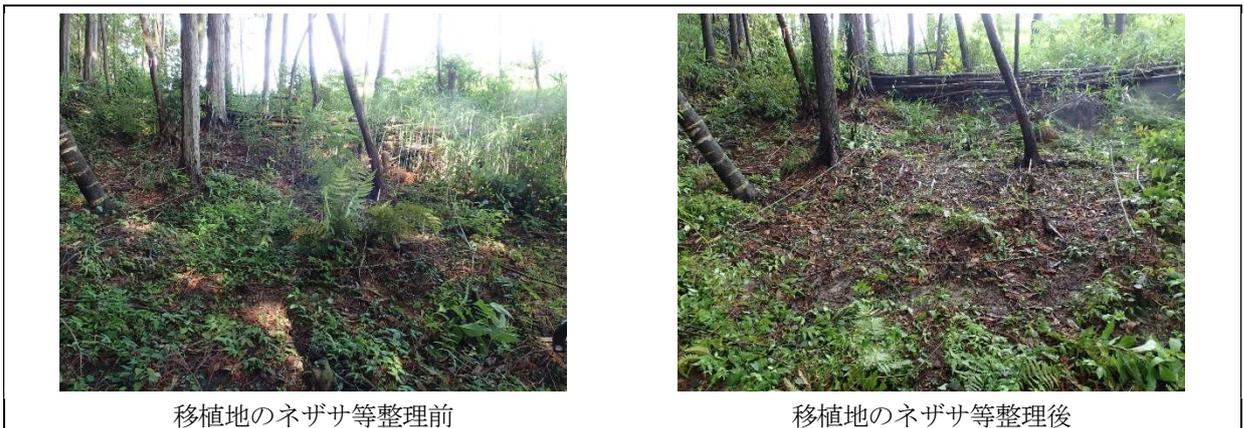
写真3-5-11 移植地周辺での樹林環境の多様性確保状況

- ① 斜面上部の林縁での低木やネザサの繁茂。チヂミザサ等の草本やツル植物による移植植物の被圧。
- ② 斜面中下部での常緑低木の繁茂による林床への日照量低下及び落葉堆積による移植植物の生育阻害。

今回は、①の対応として、移植箇所付近のネザサの刈り取り、低木、草本の抜き取りを行った。また、②の対応として、斜面中下部での常緑低木の伐採、枝払いを行った（写真3-5-11）。

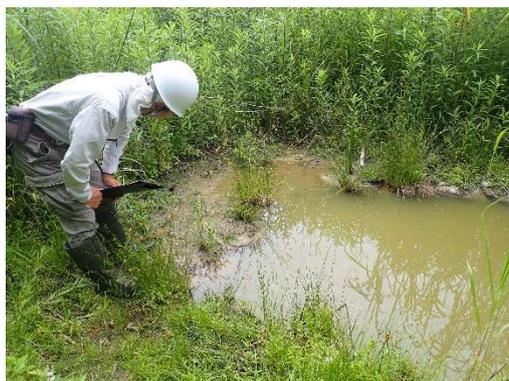
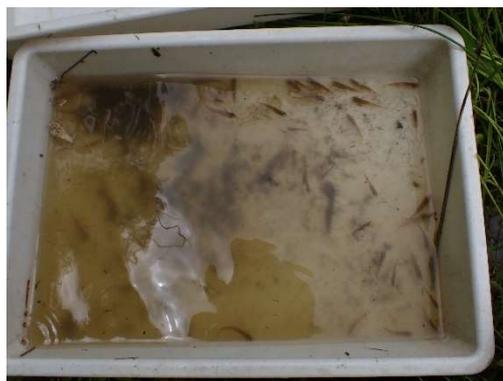
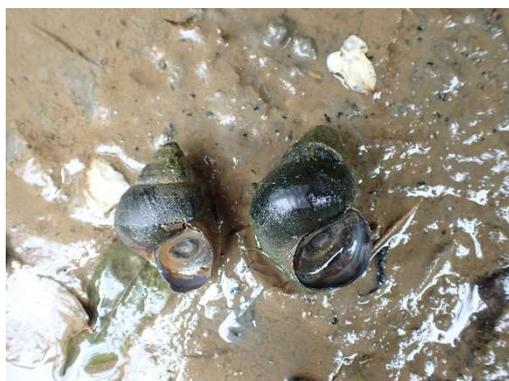
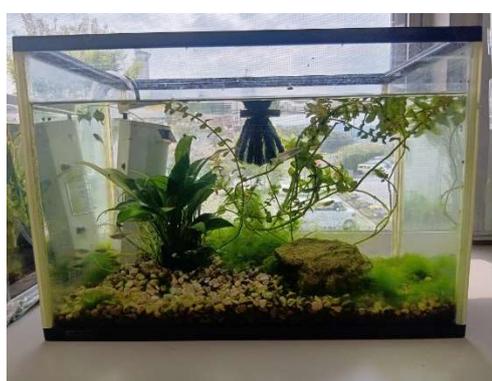
写真3-6-1 ミナミメダカのモニタリング調査及び飼育状況

確認されたミナミメダカの個体数及び飼育状況を表3-6-2、写真3-6-1に示す。

ミナミメダカの生息状況調査

確認されたミナミメダカ

オオタニシ

ミナミメダカの屋内飼育状況

移殖先	社屋	代償措置の場所①	
		B	C
令和3年度の移殖時	3月：42個体	4月：30個体 7月：10個体	4月：56個体
令和4年度の移殖経過	繁殖し100個体以上増加	5月：30個体 6月：10個体 8月：20個体	5月：40個体 6月：5個体 8月：多数
令和6年度の状況	三重中央開発（株）社屋に約140個体	6月：3個体	6月：60個体
