令和 6 年度
一般国道 368 号（下太郎生拡幅）道路整備事業
環境影響評価事後調査報告書

三 重 県 津 建 設 事 務 所

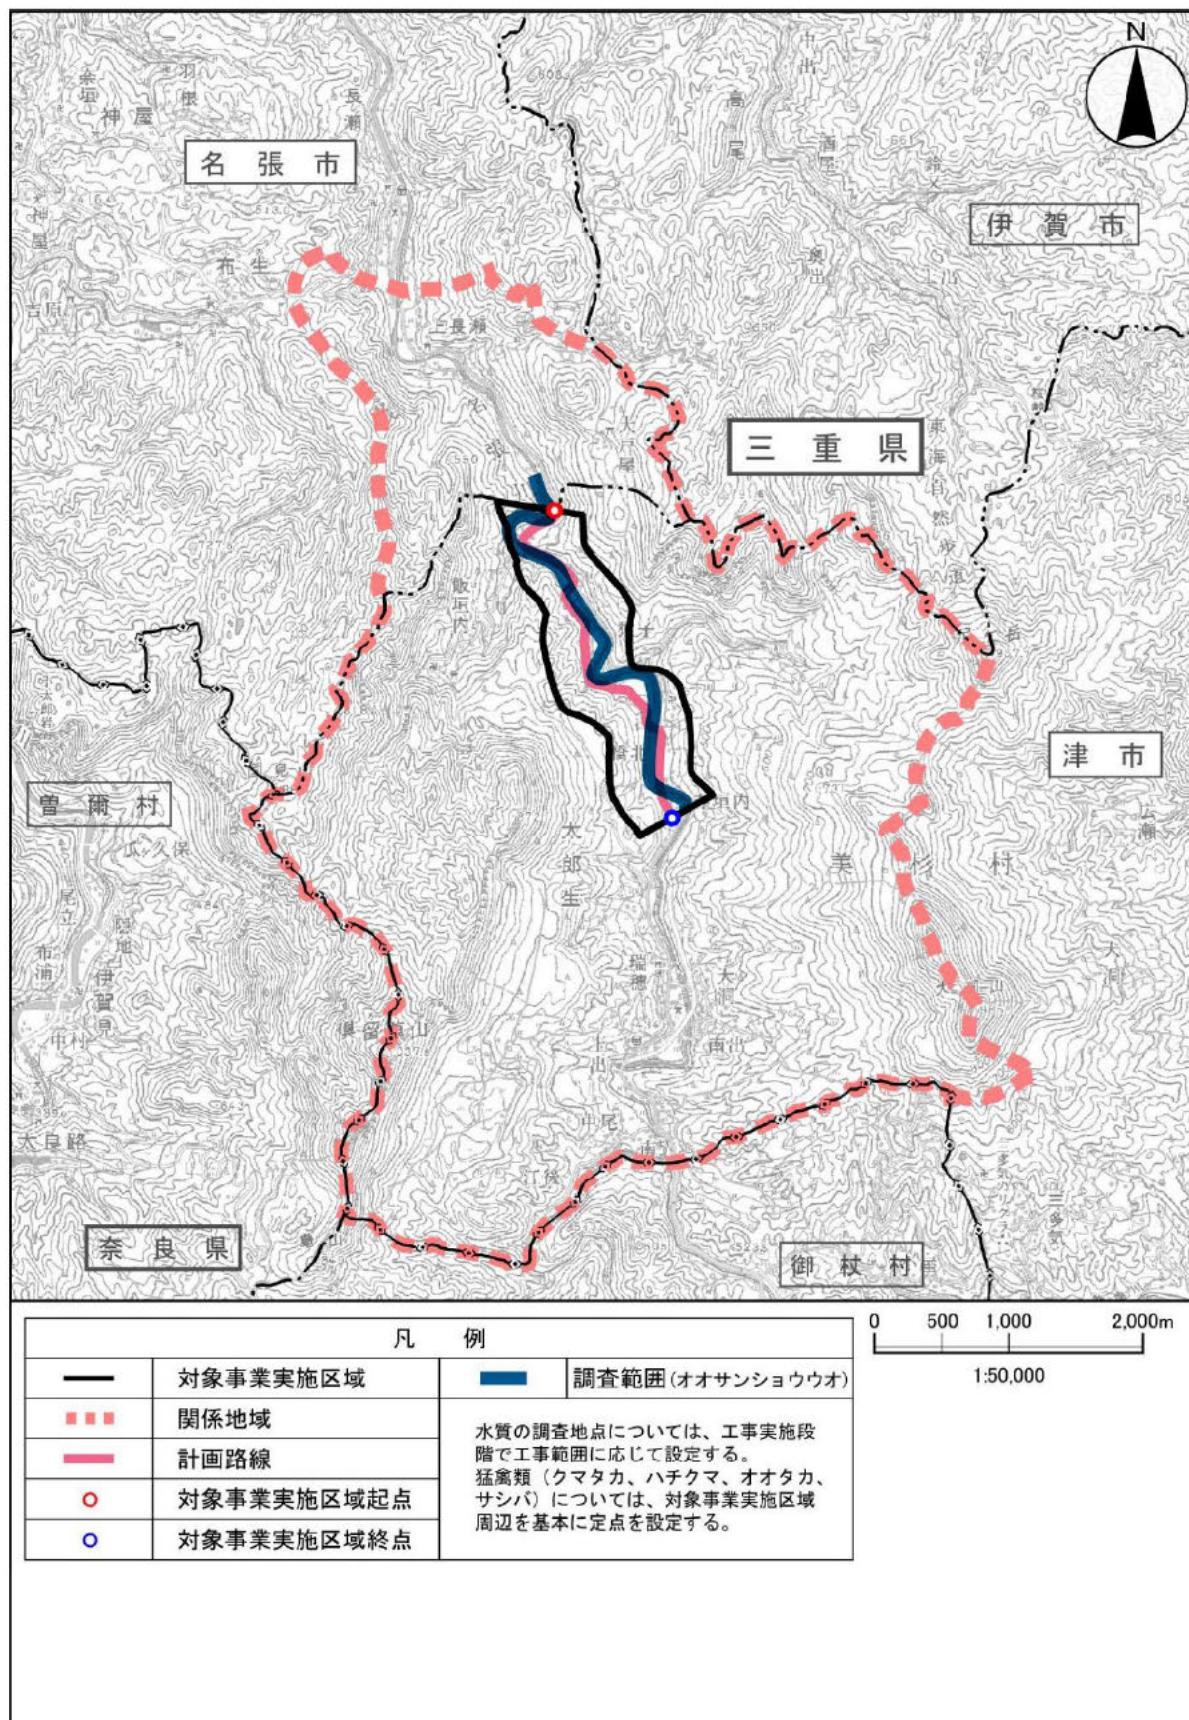
図 1.5-1 対象事業実施区域

対象事業実施区域は、津市美杉町太郎生地内であり、図 1.5-1に示すとおりである。

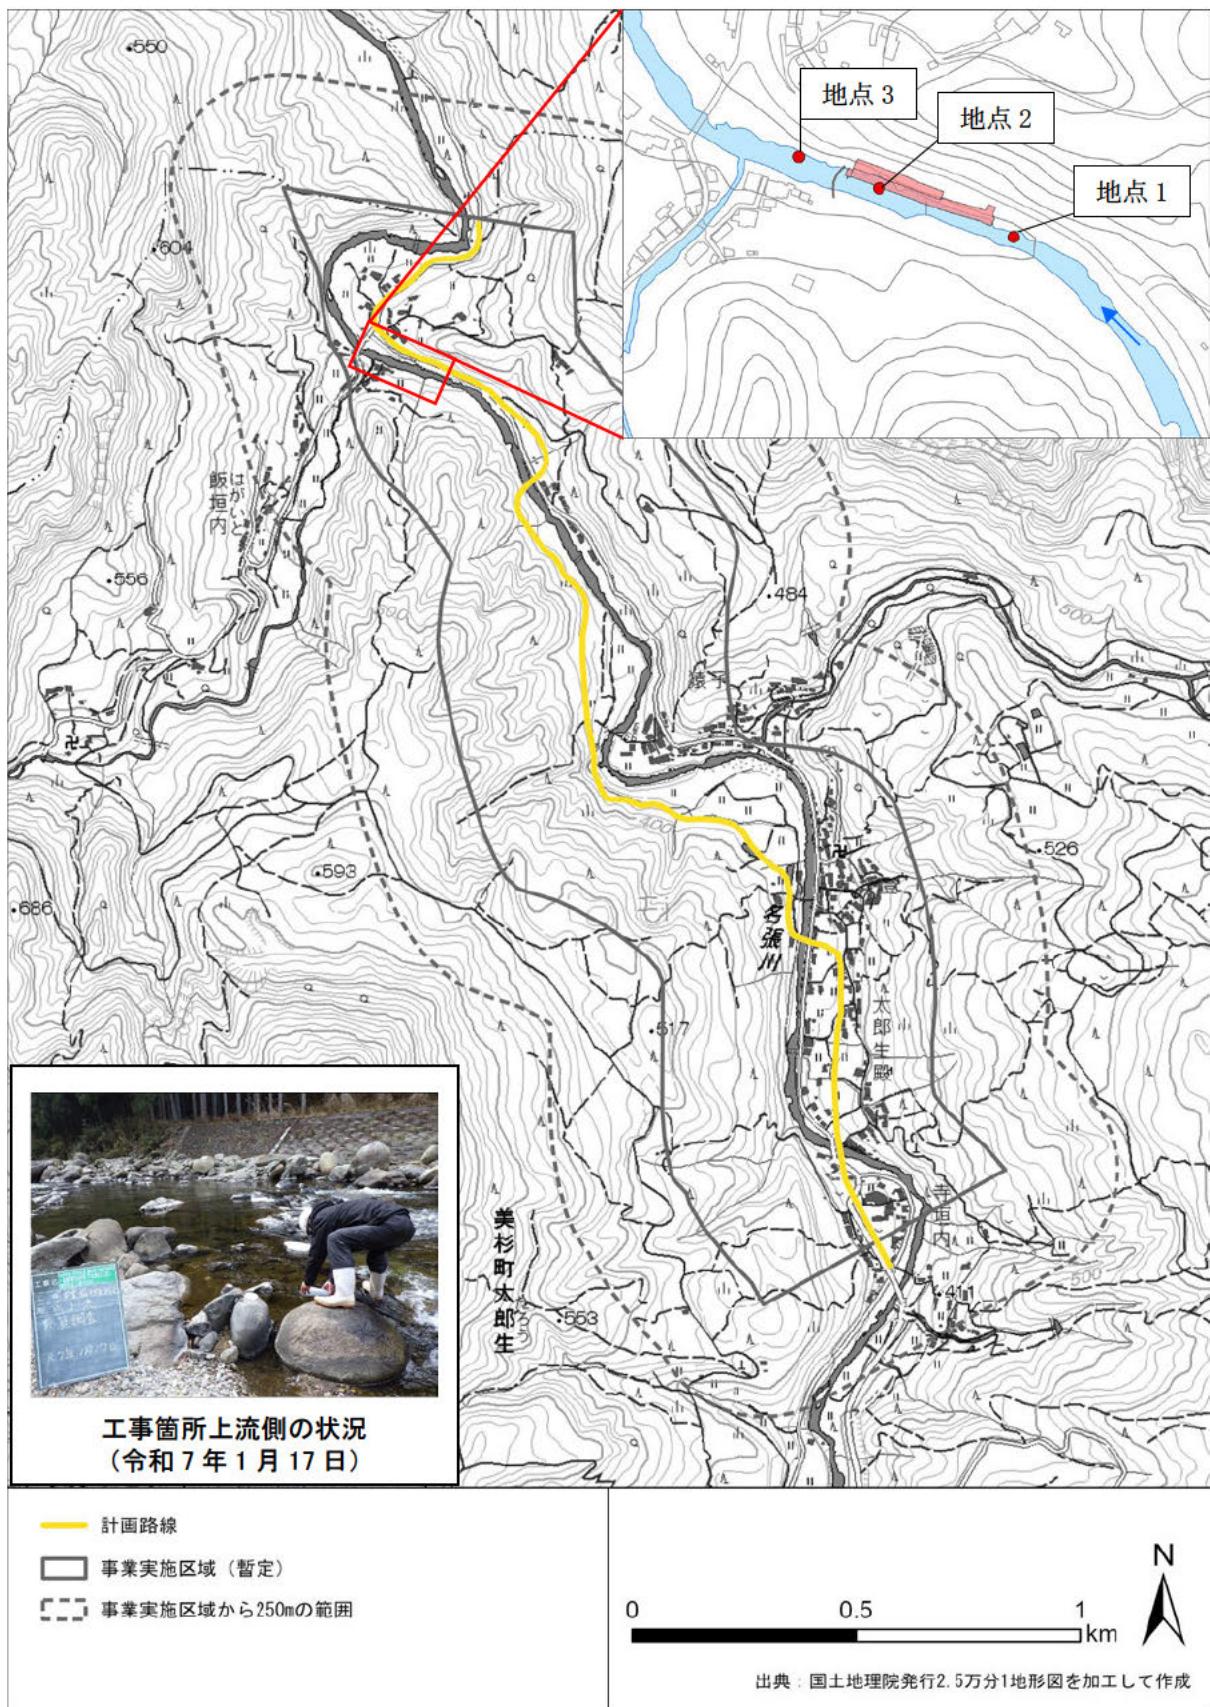
図 2.3-3 水質調査地点

調査地点は、名張川の河川内の工事箇所周辺に3地点（工事箇所の上流部、下流部及び河川への放流口）設定した。調査地点を図 2.3-3 に示す。

水質調査の採水は、図 2.3-3 に示す 3 地点で行い、得られた試料を用いて SS（浮遊物質量）濃度の測定を行った。測定方法は、一般国道 368 号（下太郎生拡幅）道路整備事業環境影響評価書作成時と同様の手法とし、表 2.3-5 に示す「水質汚濁に係る環境基準について（昭和 46 年環境庁告示第 59 号）」（令和 3 年環境省告示第 62 号改正）の付表 9「浮遊物質量（SS）の測定方法」に準拠した。

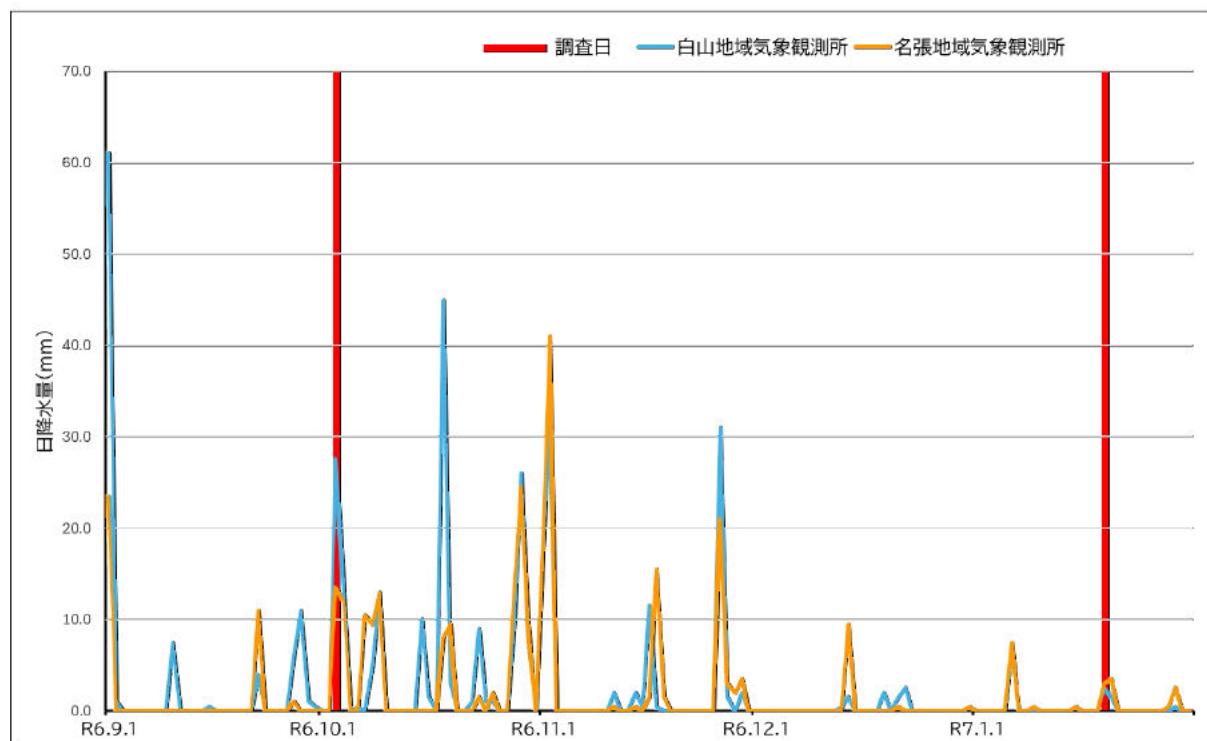
図 2.3-4 調査箇所周辺の降水量（令和 6 年 9 月～令和 7 年 2 月）

調査地点周辺の降水量は、図 2.3-4 に示すとおりである。

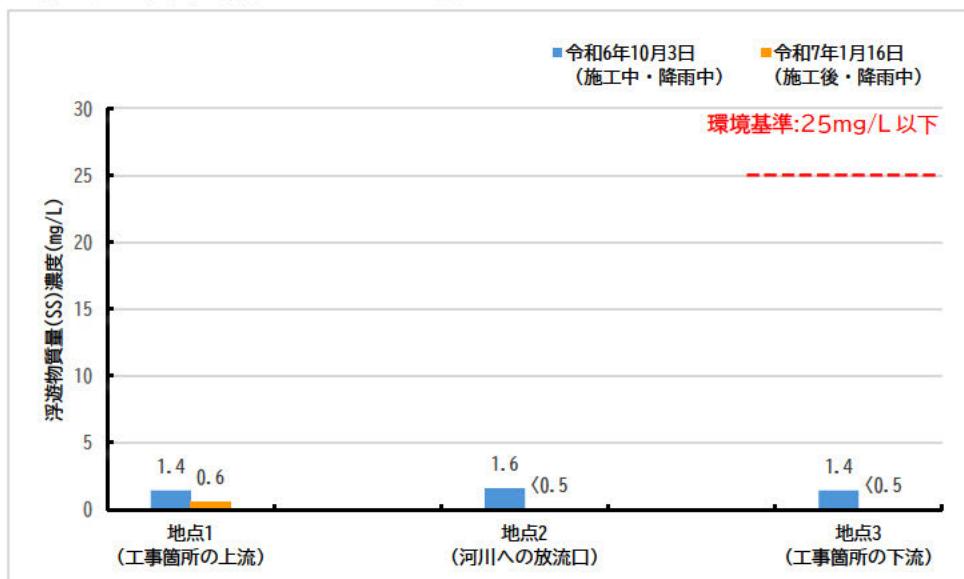
図 4.1-1 水質調査結果（令和6年度）

水質調査結果は、表 4.1-1、図 4.1-1に示すとおりである。SS（浮遊物質量）濃度は、10月が1.4～1.6mg/L、1月が<0.5～0.6mg/Lであった。

地点3(工事箇所の下流)では、10月調査で1.4mg/L、1月調査で<0.5mg/Lと、いずれも環境基準（25mg/L以下）を満たしていた。

10月調査と1月調査のいずれも、工事箇所の下流である地点3では、環境基準（25mg/L以下）を満たしており、工事箇所の上流である地点1と同程度または低い値であった。10月調査では河川への放流口である地点2において、地点1より SS 濃度が僅かに上昇しており工事の実施による影響が考えられるものの、環境保全措置実施箇所下流部である地点3では、地点1と同値となっている。

このことから、工事の実施による水の濁りは軽微なものであり、環境影響の程度は著しくないと考えられる。
