令和 6 年度 鳥羽河内ダム建設事業に係る
環境影響評価事後調査報告書

令和 7 年 5 月

三重県志摩建設事務所

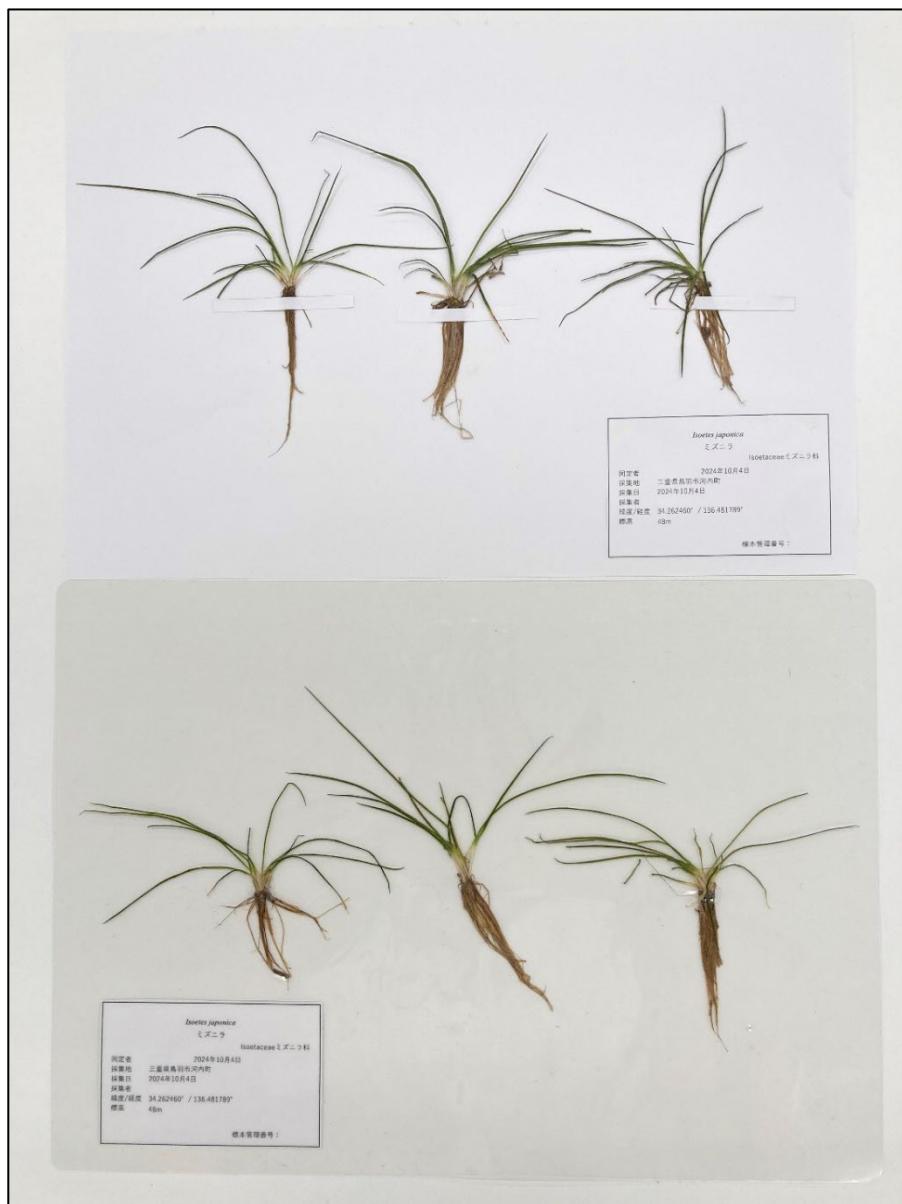
図2.3.1 ミズニラ標本（令和6年作成）

令和6年度の現地調査の結果、工事による改変の恐れがある箇所でミズニラが多数確認された。

ミズニラは、「鳥羽河内ダム建設事業内容の一部変更に関する環境影響評価検討書」における環境保全措置では「移植」となっていたが、その後の現地調査結果を踏まえた学識経験者ヒアリングの結果、「改変区域外に多く生育していること、沈水環境でも短期間であれば生育することから、移植を行わなくてよいと考える。」との助言を得て、「標本作製」の環境保全措置をとることになった。

よって、改変区域内で確認されたミズニラについては、図2.3.1に示すとおり「標本作製」の環境保全措置を行った。

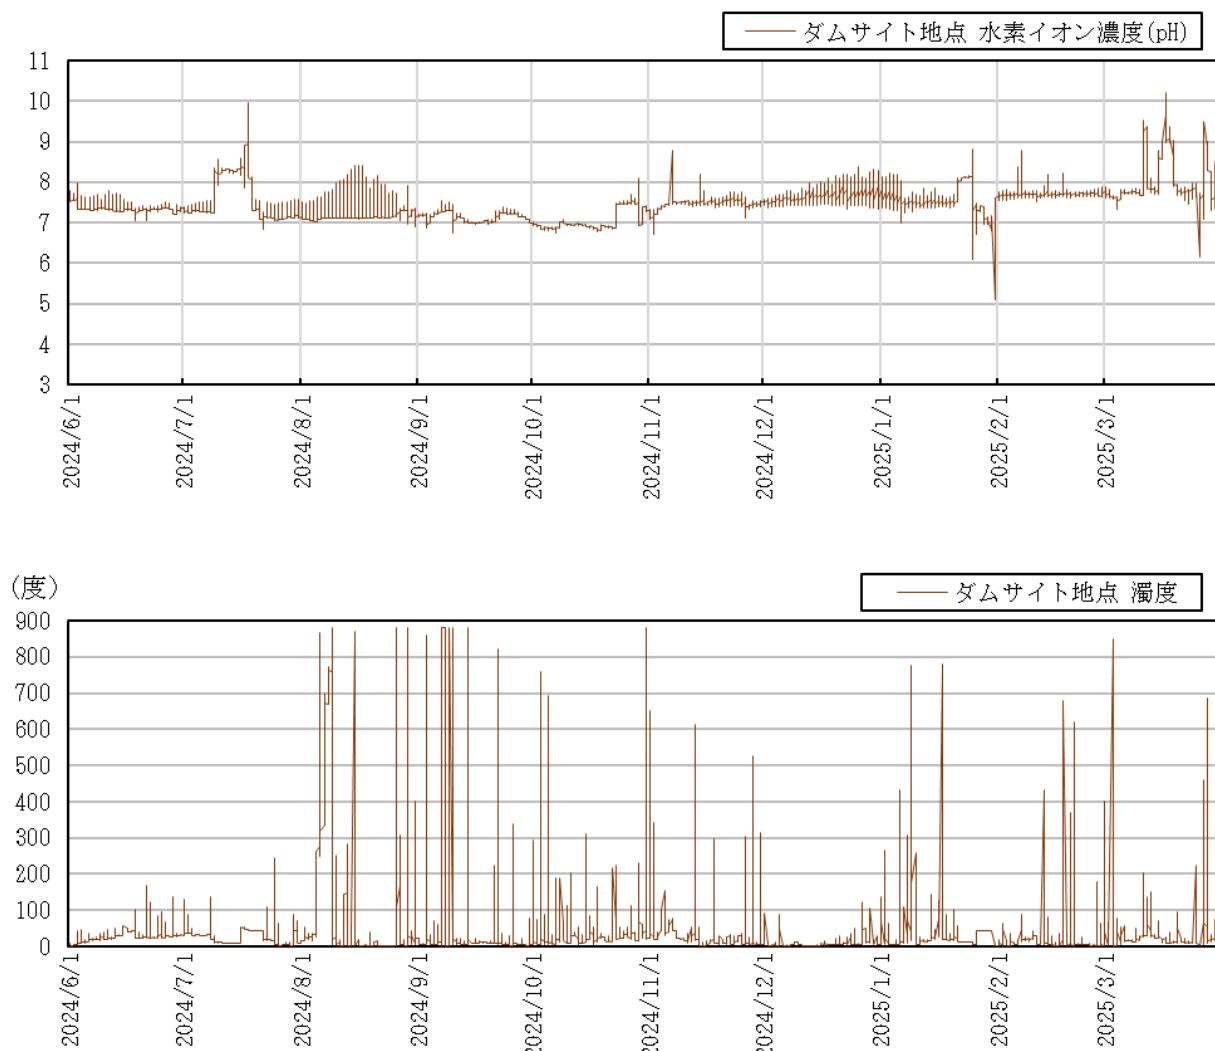
図3.3.1 水質の連続監視結果(ダムサイト地点)

項目	単位	環境基準	最大値	最小値	平均値	測定期間
pH	—	6.5以上8.5以下	10.2	5.1	7.5	
濁度	度	—	880.0	0.4	32.3	2024.6.1～2025.3.31

備考) 1. 表中の環境基準は鳥羽河内川には類型指定がなされていないため、合流する加茂川の類型(A類型)を参考とした。

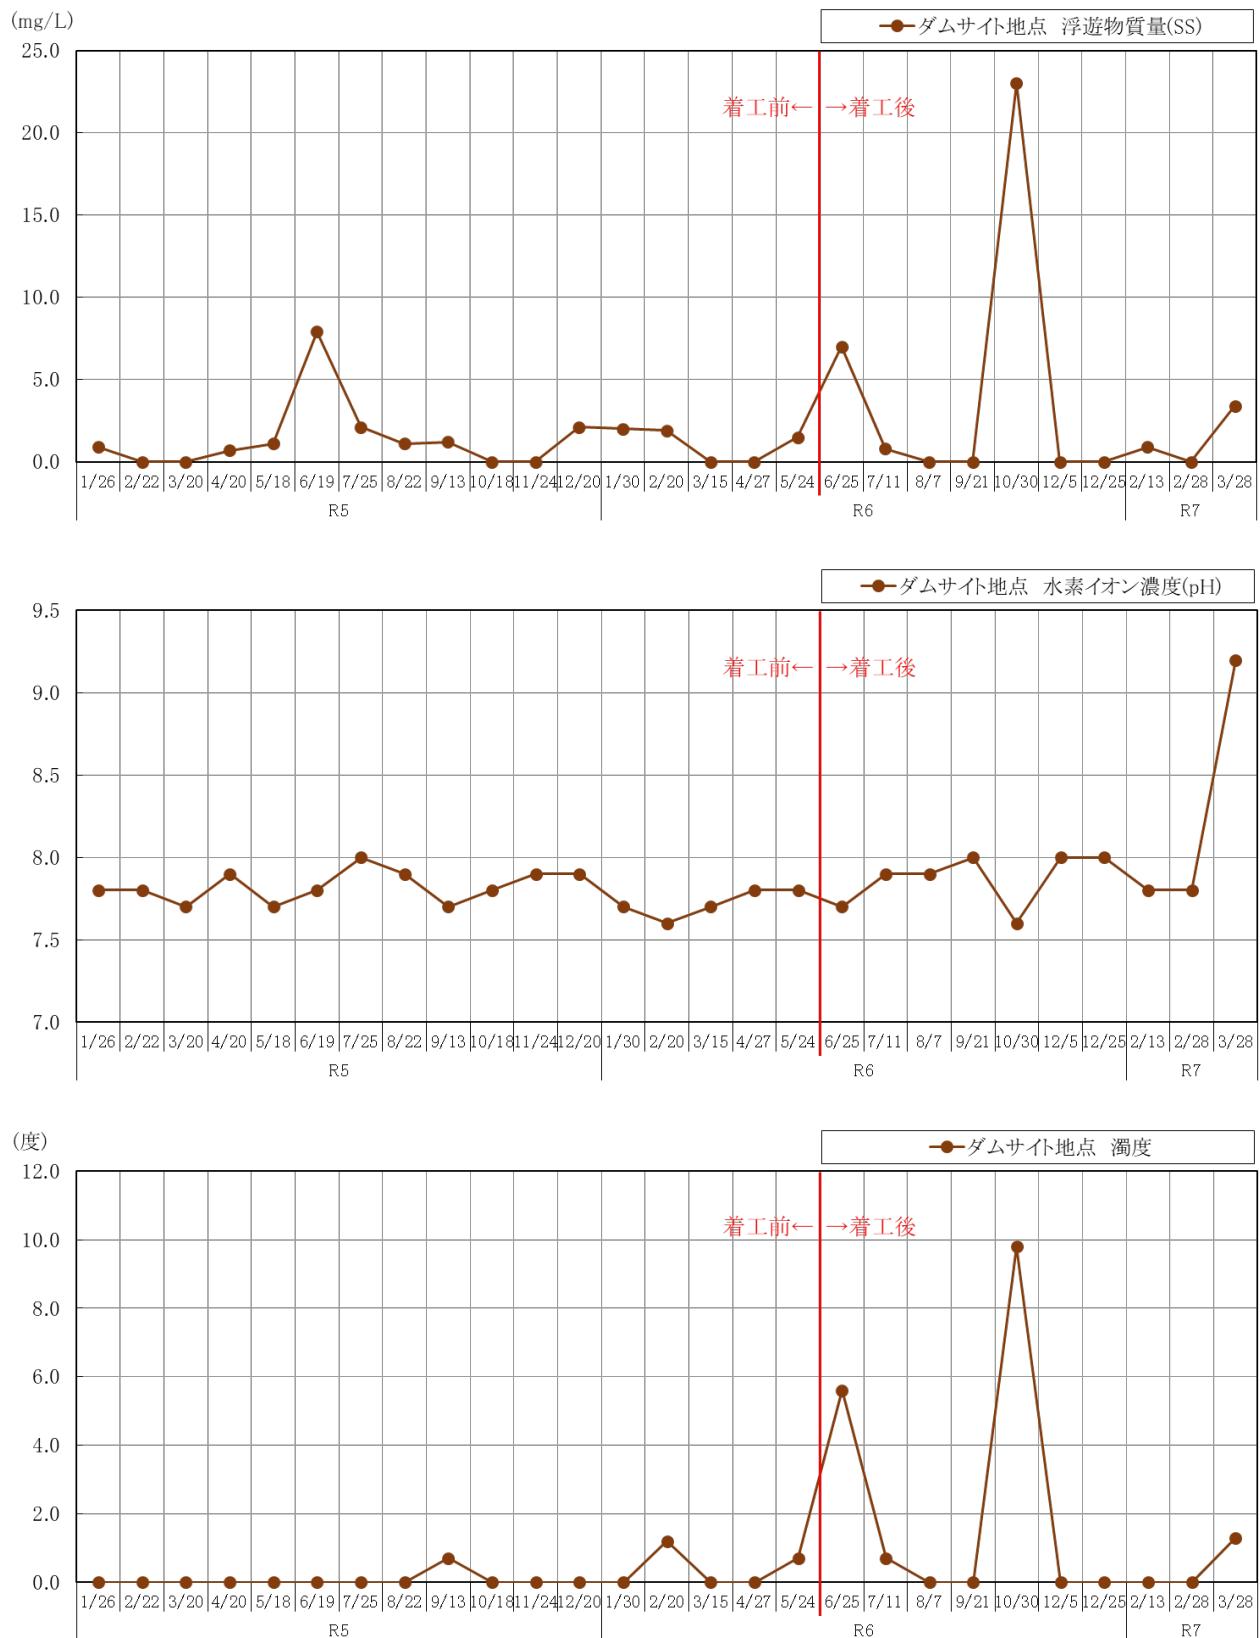
図 3.3.2 水質の定期監視結果（ダムサイト地点）

- 備考) 1. 表中の環境基準は鳥羽河内川には類型指定がなされていないため、合流する加茂川の類型（A類型）を参考とした。
 2. SSの定量下限値は0.5mg/l、濁度の定量下限値は0.5度である。
 3. 平均値は定量下限値未満の値を「0」として算出した。
 4. m/n のnは調査検体数を、mは環境基準を満足しない検体数を示す。
